Informe Técnico No. de
Seguimiento y monitoreo al riesgo

Mediante solicitud, el Secretario de Planeación de la Alcaldía municipal de Anolaima, Dr. Oscar Rodrigo Barreto, requiere una visita técnica de la Corporación Autónoma Regional de Cundinamarca C.A.R. con el fin de efectuar un concepto que permita evaluar la frecuente problemática de la población adyacente a la Quebrada El Amarillo y sus afluentes.

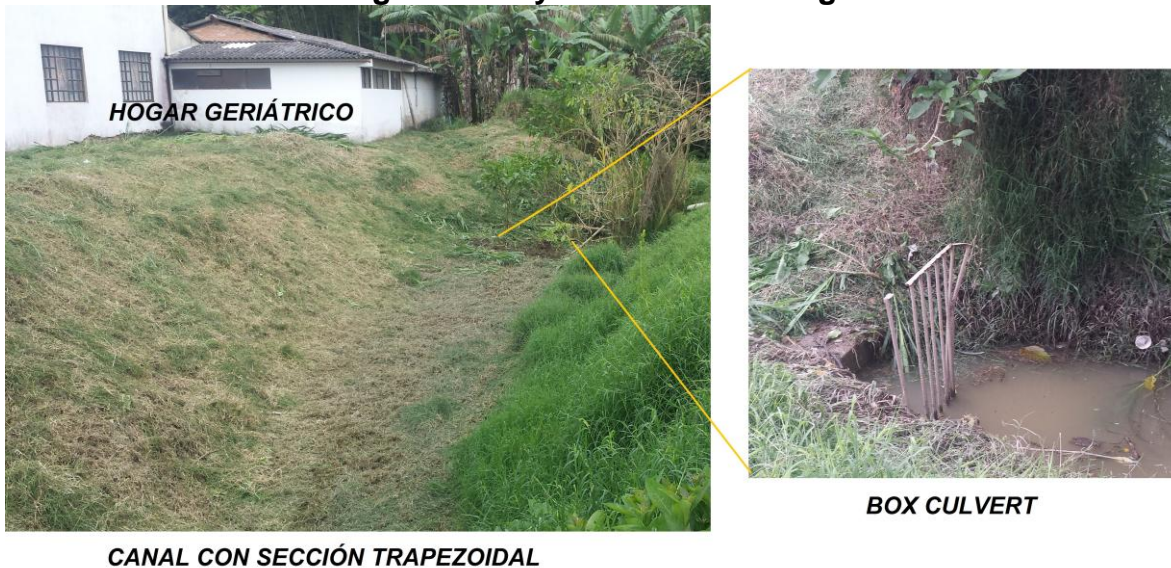
Imagen 1. Primer punto, represamiento de aguas por taponamiento del box Culvert.
Hogar geriátrico ubicado en zona de ronda.

Mediante inspección visual e información suministrada, las aguas que transporta la quebrada son de tipo mixto, es decir, transportan aguas lluvias y aguas residuales domésticas, presentando un factor crítico de insalubridad para la comunidad asentada sobre la zona de ronda, teniendo en cuenta que en eventos de alta intensidad de precipitación, se generan represamientos que conducen a posteriores inundaciones en las instalaciones del hogar.

Así mismo, la construcción del box Culvert que pretendía un encausamiento de las aguas provenientes de urbanizaciones, sufrió un aparente taponamiento ocasionado por el transporte de sedimentos, escenario que no pudo evitar la instauración de la rejilla en aproximadamente 50 cm localizada frente a la estructura de drenaje.

Para el **primer punto**, el riesgo se genera por condiciones de inundación e insalubridad dado los siguientes aspectos:

- Existe una estructura de drenaje (Box Culvert) que fue construida con el objetivo de prestar un encausamiento a las aguas que confluyen en cercanía al hogar geriátrico. Sin embargo, la ausencia de control, limpieza del cauce y vertimientos domésticos aguas arriba, ocasionaron un taponamiento de la estructura, que de otros modos, suplantó la antigua sección transversal que transportaba a flujo libre los caudales de la quebrada.

Esta situación perjudicó radicalmente el flujo de las aguas, generando represamientos que alcanzaran superar los niveles de sus laderas, discurriendo en extensiones de terreno mayores hasta lograr inundar las instalaciones del Hogar.

Para el primer punto, se recomienda efectuar un estudio y modelación hidráulica de la quebrada, que permita establecer si la estructura de drenaje (box Culvert) al ser destapada, y luego de efectuada una limpieza alrededor de la sección, adquiera de nuevo la capacidad de encausar y transportar de forma eficiente las aguas. De lo contrario, se recomienda eliminar el drenaje dejando exclusivamente el tránsito de las aguas en la sección antigua del canal.

No obstante, las dos medidas tienen que fundamentarse mediante estudios hidráulicos que faciliten una intervención precisa sobre el tramo de la quebrada. Esta medida no tiene objeto provisional, ya que pretende adelantar obras permanentes que mitiguen y reduzcan al máximo los escenarios de inundación sobre el hogar geriátrico. Sin embargo, es responsabilidad de la Administración Municipal, adelantar los proyectos necesarios para la recolección de aguas domésticas aguas arriba, evaluando alternativas bien sea desde el plan maestro mencionado para la construcción de una planta, o para la instauración de colectores que independicen las aguas lluvias de las aguas residuales domésticas disminuyendo problemáticas sanitarias para la comunidad involucrada.

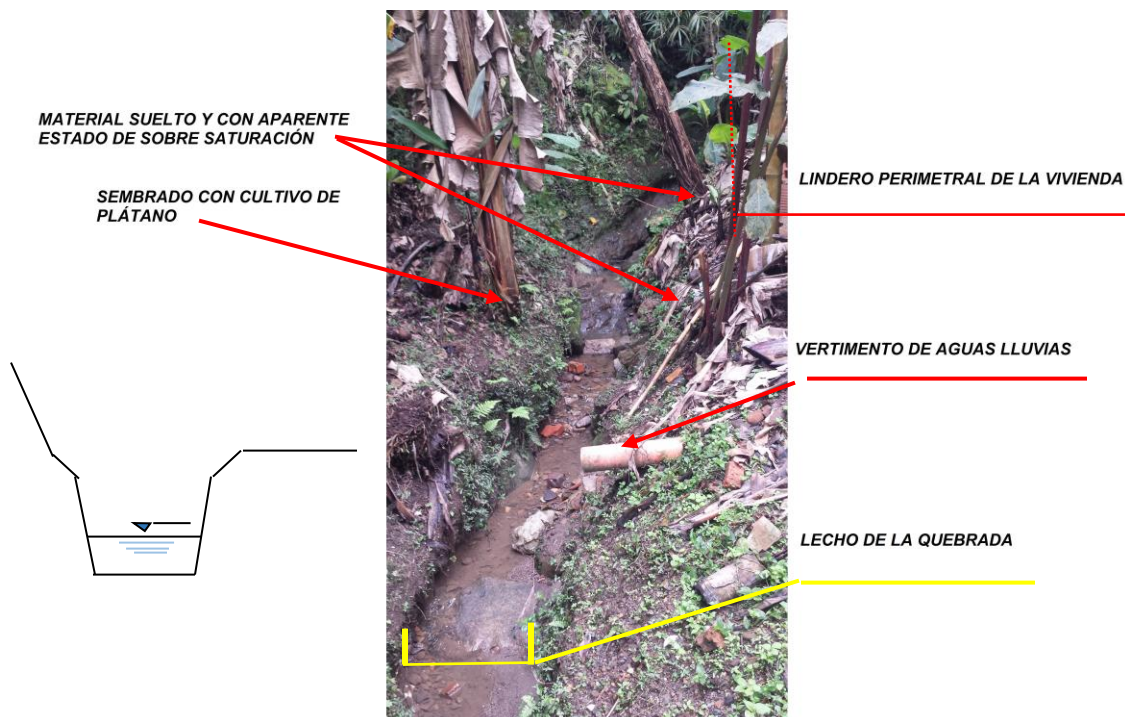
El predio de la vivienda ha estado sometido frecuentemente al comportamiento brusco de la quebrada, el cual ha generado consigo desprendimiento de partículas finas que forman parte de los taludes. Elaborando un reconocimiento de los mecanismos que intervienen, la vivienda se encuentra ubicada menos de 1,50 metros de distancia del lecho de la quebrada, lo cual indica una evidente invasión sobre la ronda hídrica.

Imagen 2. Segundo Punto, vivienda ubicada en zona de ronda, afectada por la dinámica de la vertiente ocasionando erosión y problemas de inestabilidad del suelo. Perfil de la sección en el extremo inferior izquierdo.

Para el **segundo punto**, los riesgos de generar por las altas velocidades de flujo que adquiere la vertiente, generando algunos escenarios de socavación e inundación dados los siguientes aspectos:

- La vertiente que desemboca a la quebrada El Amarillo, mantiene una reducida área transversal capaz de transportar los caudales de exceso provenientes de precipitación, permitiendo que las velocidades de flujo generen tasas de erosión en materiales sueltos o vulnerables al desprendimiento, lo cual produce con el tiempo pérdidas de terreno para el predio afectado.

Así mismo, se recomienda efectuar un estudio hidrológico e hidráulico general que contemple toda la zona de estudio, con el fin de precisar el comportamiento a nivel micro – cuenca de los afluentes involucrados en la problemática. El estudio debe contemplar dentro de sus alcances las consideraciones hidráulicas de riesgo involucradas anteriormente. Los escenarios de riesgo actual son evaluados por la Corporación, las obras que se adelanten con el fin de recolectar las aguas de forma correcta son responsabilidad de la Administración municipal.

La medida anterior pretende mitigar la problemática evidenciada en el segundo punto.

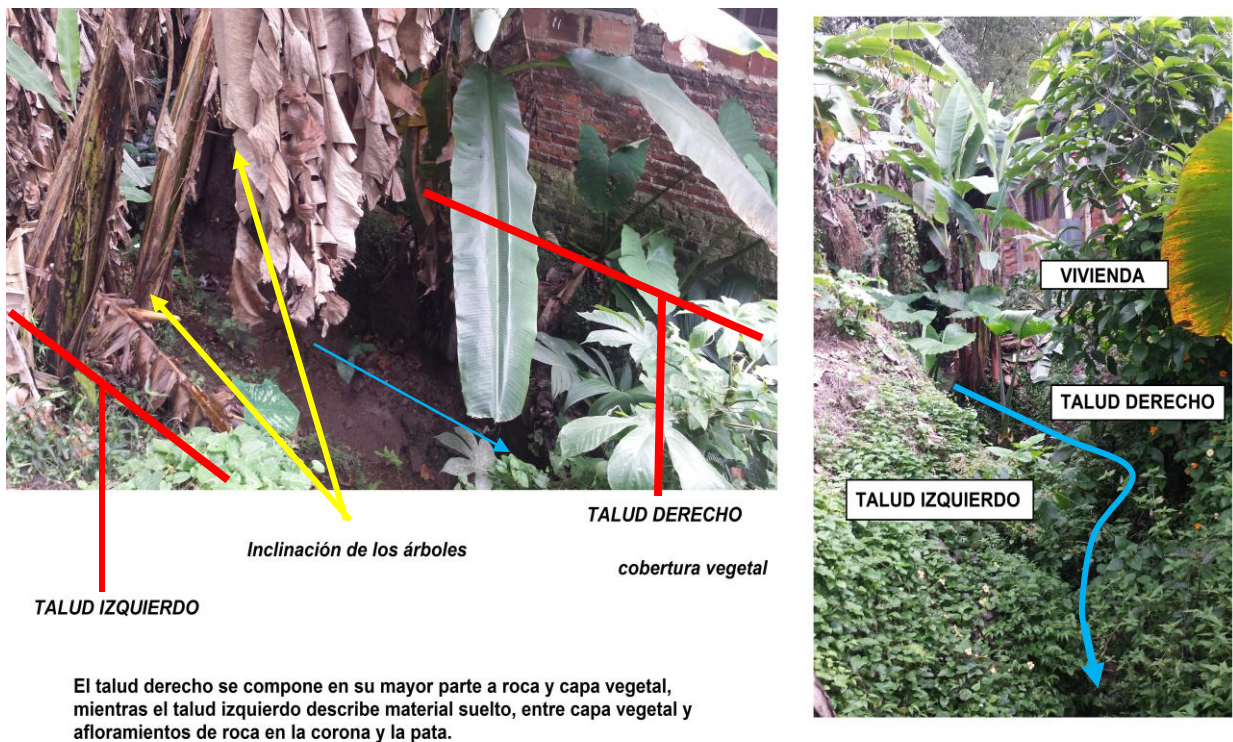
Puede notarse (Ver imagen 3) el alto grado de exposición en el cual se encuentra la cimentación de la vivienda hacia el talud derecho del afluente, así mismo, su talud izquierdo presenta altos indicadores que describen un riesgo por deslizamiento de tierra o fenómeno de remoción en masa.

En una inspección visual, el material presente en el talud izquierdo obedece a capas vegetales con algunos afloramientos aparentes de roca laja. En una estimación de la pendiente, se pueden escatimar 25 grados en el talud izquierdo en comparación con el talud derecho que presenta de 18 a 20 grados de inclinación aproximadamente.

Imagen 3. Tercer punto, vivienda ubicada en zona de ronda, sobre el talud derecho del afluente con vulnerabilidad a la socavación. Talud izquierdo son señales de inestabilidad.

Observando la sección transversal, se puede afirmar que la casa se encuentra directamente apoyada sobre la roca que forma parte del talud derecho del afluente, específicamente sobre el mismo eje vertical en el costado derecho del vaso, lo cual indica un agravante en eventos de temporada invernal que puede amenazar con el colapso de la vivienda. Adicionalmente, en el talud izquierdo se registran árboles con inclinación en dirección de la quebrada, distinguiendo posibles desplazamientos del material y señales de aparente movimiento. Sin embargo, hacia la pata del talud, el mecanismo de falla obedece a un desprendimiento ocasionado por la socavación del material.

Para el **tercer punto**, los riesgos se generan por fenómenos de remoción en masa, sin embargo un detonante para el escenario de falla desde el punto de vista hidráulico, viene dado por los siguientes aspectos:

- La tasa erosiva originada por la quebrada y los efectos de la temporada invernal, permiten que el material del talud izquierdo se encuentre sometido bajo altos estados de saturación y meteorización. Adicionalmente, el material desprendido se deposita sobre el lecho del afluente, ocasionando reducciones en la sección, que conducen a eventos de inundación, arrastre y posible colapso de la vivienda ubicada sobre el talud derecho. (Ver imagen 2. Numeral 3)

La presión hidrostática, sumada a la inminente pérdida de material sobre la pata del talud, ocasiona incrementos sustanciales en las cargas pasivas, que sumadas a la baja resistencia al corte del material (en su mayoría capa vegetal) distinguen un mecanismo de falla denominado “desprendimiento”.

El talud, en una longitud aproximada de 12 metros, con pendientes de 23 a 25 grados en su talud izquierdo y 18 a 20 grados en su talud derecho, con excepción en la zona de la vivienda, describen condiciones de pendiente alta a muy alta.

Cabe resaltar que las señales de inestabilidad más claras se encuentran ligadas a los siguientes aspectos: 1. inclinación atípica de los árboles en dirección ortogonal al eje de la quebrada. 2. Pérdida sustancial de material en la pata del talud ocasionando un mecanismo de desprendimiento.

Para el tercer punto evidenciado con fenómenos de remoción en masa, se recomienda a corto plazo la construcción de medidas para el control de erosión sobre la pata del talud izquierdo y derecho, las cuales eviten o disminuyan la tasa actual erosiva de la quebrada que actúa como un detonante para los movimientos en masa. Simultáneamente, se recomienda un estudio geológico y un análisis de estabilidad con el objetivo conocer el estado actual del talud izquierdo para evaluar posteriores intervenciones.

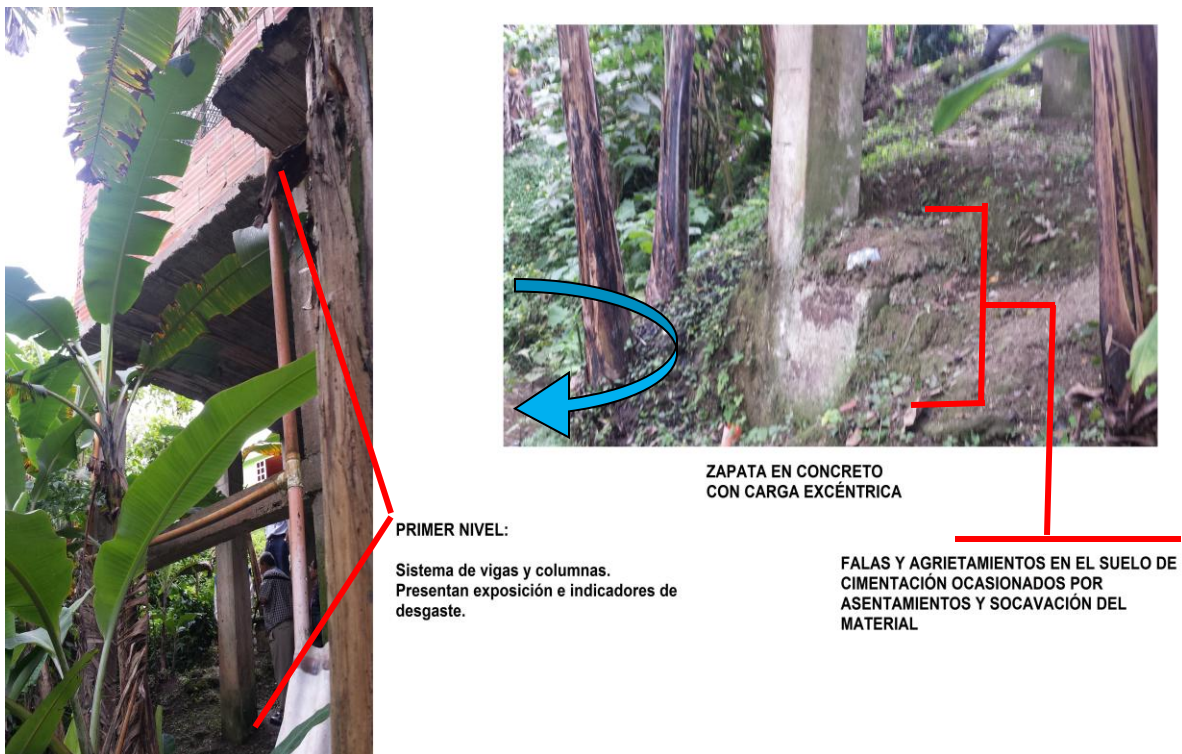
Para este caso, se registra una vivienda de tres niveles, dos habitacionales y uno que actúa como estructura de soporte. El primer nivel (estructura de soporte), cuenta únicamente con la configuración de pórticos en concreto reforzado apoyados sobre zapatas, sin contrapiso, muros y acabados. El riesgo se pudo determinar al observar el alto grado de exposición que tiene la cimentación (Ver imagen 4), la cual ha perdido el material por efectos de la socavación. Adicionalmente, presenta una zapata con señales de agrietamiento y fallas en su suelo de cimentación, distinguidas por asentamientos diferenciales.

Imagen 4. Cuarto Punto, vivienda en riesgo de colapso por fallas y exposición de la cimentación. Socavación y asentamientos.

Se puede afirmar, que los materiales del primer nivel presentan señales de desgaste y fatiga. Los elementos estructurales como vigas y columnas muestran exposición de los aceros de refuerzo, los cuales indican presencia de óxido.

Para la vivienda, el riesgo inminente se presenta en crecidas súbitas o eventos de alta intensidad de precipitación, los cuales han generado transitoriamente pérdidas sustanciales del material de cimentación.

Para el **cuarto punto**, el riesgo por colapso de la estructura y altos grados de exposición de la cimentación, desde el punto de vista hidráulico viene dado por el siguiente aspecto:

La evidente cercanía de la vivienda al afluente, ocasiona que los fenómenos de socavación y erosión produzcan una sustracción transitiva del material que forma parte de la cimentación. A través del tiempo, la pérdida del material condujo a una completa exposición de la cimentación. A su vez, los altos grados de saturación por las variaciones del nivel freático en virtud del afluente, han permitido asentamientos y posibles fallas de cimentación.

En el cuarto punto se recomienda una reubicación de la comunidad afectada por parte de la Administración Municipal, teniendo en cuenta que las condiciones bajo las cuales fue registrada la vivienda son altamente deficientes. Evaluar medidas de reforzamiento, control de erosión o muros de contención no son recomendables teniendo en cuenta el estado técnico actual y los inconvenientes relacionados con los planes de ordenamiento, situación que puede dilatar los procesos precontractuales dando lugar a posibles eventos de riesgo previstos.

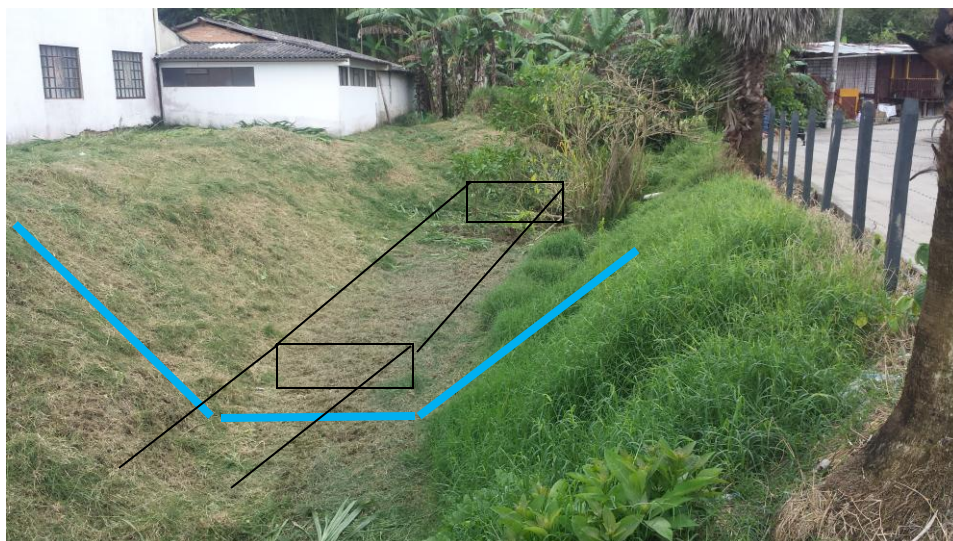
- El exceso de capa orgánica y material depositado sobre la sección luego de la estructura de drenaje, permitió disminuciones transitivas en la profundidad del lecho, motivo por el cual las aguas tampoco pudieron ser evacuadas, produciendo una reducción total en la eficiencia del sistema. Ver fotografía 1.

Fotografía 1. Sección transversal del canal, encausamiento por box Culvert

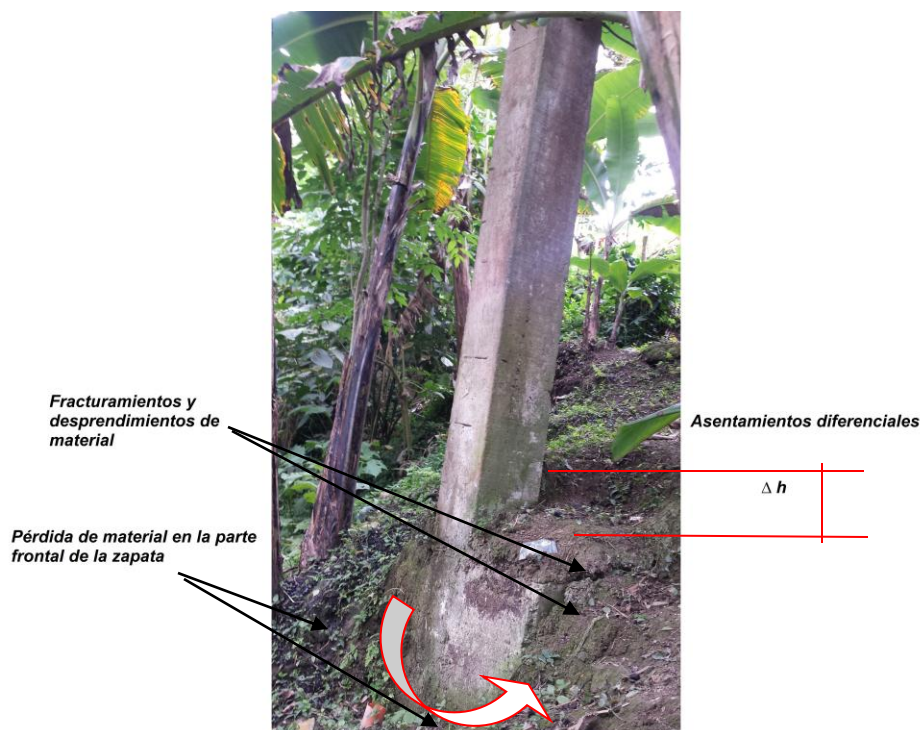
La estructura cuenta con cimentación de tipo superficial, entendida en zapatas de concreto reforzado con carga excéntrica. (Ver fotografía 2). Teniendo en cuenta la descripción del material para la zona (arcillolitas, lodolitas y unidades tipo Shale), se puede afirmar que el comportamiento geomecánico del suelo, frente al diseño de la cimentación, no resulta ser el adecuado. Por el número de niveles y la configuración de la estructura, la cimentación reduce radicalmente la capacidad de transmitir de forma adecuada las cargas al subsuelo, ocasionando pérdidas sustanciales de la capacidad portante.

Fotografía 2. Cimentación perimetral expuesta a las condiciones de erosión y socavación ocasionadas por el afluente.

Adicionalmente, se registra la ausencia de vigas de amarre o vigas de cimentación entre las zapatas, factor que resulta agravante al tener en cuenta la falta de rigidez que garantice un amortiguamiento para los efectos de consolidación del suelo. Ese escenario facilita asentamientos diferenciales entre la cimentación, perjudicando de forma paralela los elementos estructurales con fallas locales.

En eventos de alta intensidad de precipitación, cuando la quebrada transporta caudales de exceso que interactúan con su disminuida capacidad hidráulica, las altas velocidades de flujo producen fenómenos erosivos sobre el material que forma parte de la cimentación. Esta sustracción transitiva de material, genera altas disminuciones en la capacidad portante, teniendo en cuenta que se pierden las cargas inerciales asumidas por la cuña pasiva del talud, ocasionando tensionamientos del suelo en la zona posterior a la zapata, los cuales favorecen pandeos locales para la columna; escenario que puede resumirse en una falta de confinamiento de la zapata.
