# IDENTIFICACIÓN DE LESIONES DEL SISTEMA

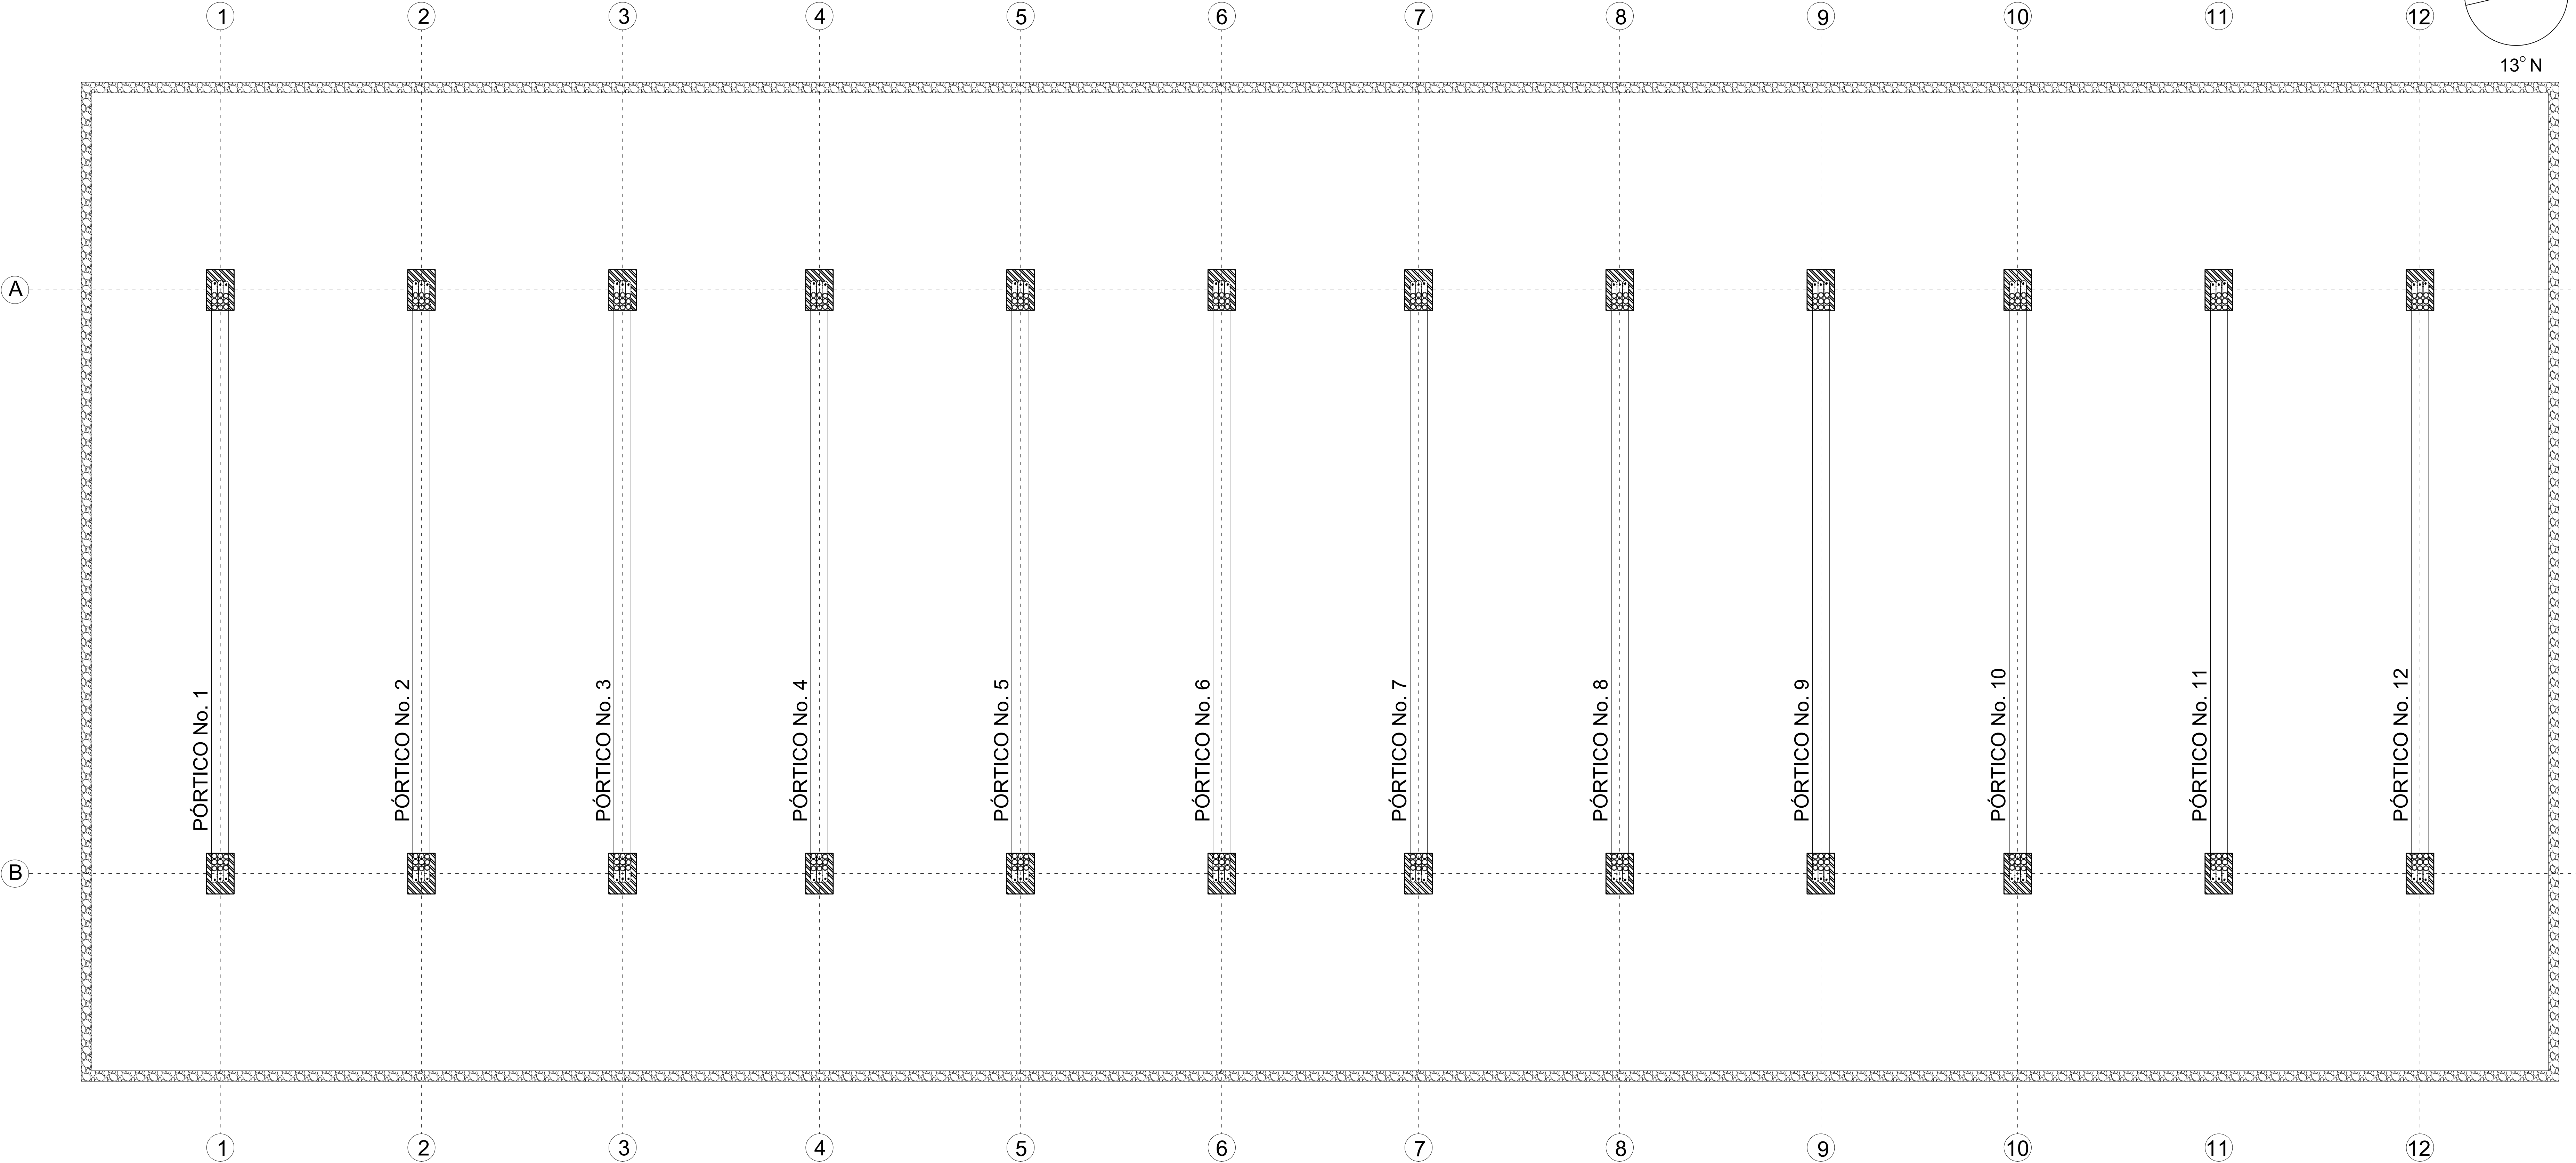
**PÓRTICO No. 1**  
Fotodegradación en los elementos de estructura, principalmente en la parte exterior. oxidación en los tornillos, fisuras, grietas considerables en las bases de los pórticos, desprendimiento de los elementos arriostrantes de cubierta, suciedad por contacto animal, presencia de moho en cielo raso de esterilla y elementos de guadua de la cercha de cubierta. puede observarse intervención de desprendimiento de elementos de cubierta con amarre de alambre.

**PÓRTICO No. 4**  
Pudrición blanca en canutos expuestos, fisuras, grietas considerables, manchas de tipo pardo. fotodegradación oxidación de elementos metálicos, variación de volumen en elementos verticales.

**PÓRTICO No. 7**  
Variación en el volumen de elementos verticales, oxidación de elementos metálicos, pudrición de tipo parda en la cercha de cubierta. amarre de elementos verticales con alambre metálico en su base. erosión de elementos verticales por desgaste. fotodegradacion

**PÓRTICO No. 10**  
Erosión en elementos verticales, pudrición de tipo pardo en estructura de cubierta. contaminación y suciedad por contacto animal. grietas y fisuras fotodegradación

**PÓRTICO No. 2**  
Fotodegradación en elementos de estructura, fisuras leves, grietas profundas en la base de apoyo. Moho en esterilla

**PÓRTICO No. 5**  
Manchas de tipo pardo en elementos de cercha de cubierta, desprendimiento de cielo raso de esterilla. fotodegradación, fisuras, oxidación en elementos metálicos.

**PÓRTICO No. 8**  
Fisuras leves, grietas, manchas, fotodegradación en elementos verticales

**PÓRTICO No. 11**  
Humedad en estructura de cubierta, moho. manchas de tipo pardo, manchas por suciedad. oxidación de elementos metálicos, erosión en elementos verticales. fotodegradación

**PÓRTICO No. 3**  
Fotodegradación, fisuras, grietas, manchas de tipo pardo, asociados con pudrición de hongos cromógenos en estructura de cercha.

**PÓRTICO No. 6**  
Manchas de tipo pardo en elementos de cercha de cubierta, desprendimiento de cielo raso de esterilla. fotodegradación, fisuras, oxidación en elementos metálicos., variación de volumen en elementos metálicos. erosión de elementos verticales por desgaste.

**PÓRTICO No. 9**  
Manchas de tipo pardo, pudrición blanca en canutos expuestos, gritas, fotodegradación.

**PÓRTICO No. 12**  
Pérdida de elementos de cubierta, humedad, moho, manchas de tipo pardo, fotodegradación en todo el elemento expuesto, erosión en elementos verticales, desprendimiento de elementos de arriostramiento en cercha
