**Informe Técnico OPGU N°**

**AMENAZA DE RIESGO VEREDA CUNE FINCA LA PLAYITA**

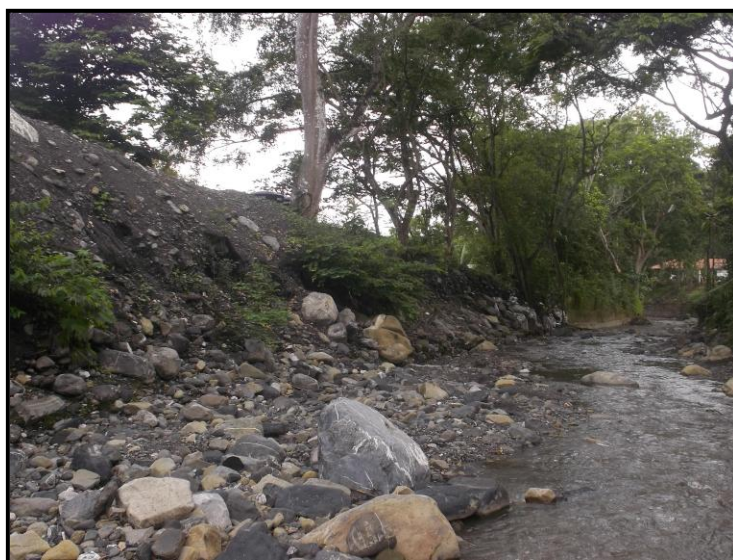
**Jarillón a la altura del colegio Cune**

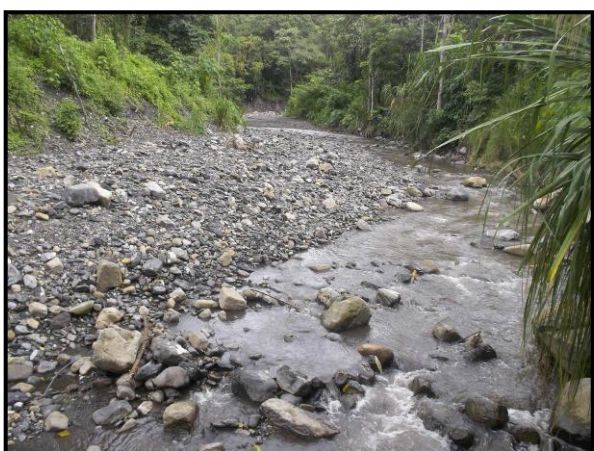
**Material pétreo y sedimento Acumulado**

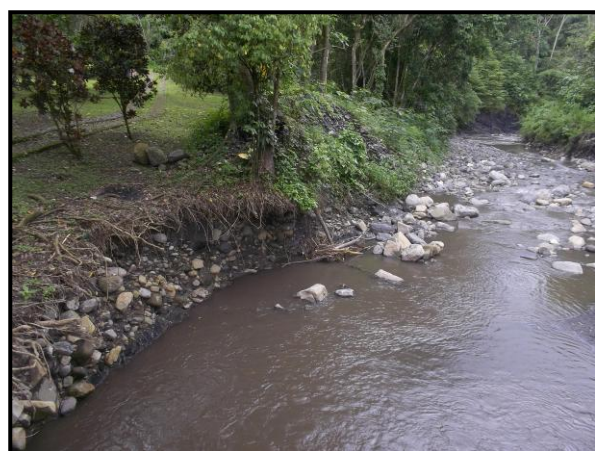
**Socavación lateral a predio**

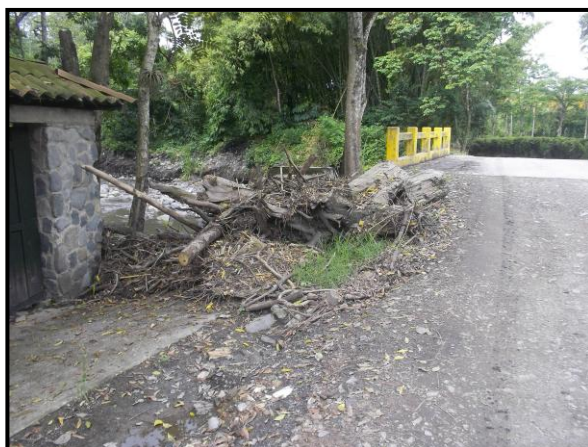
**Acumulación de material de arrastre**

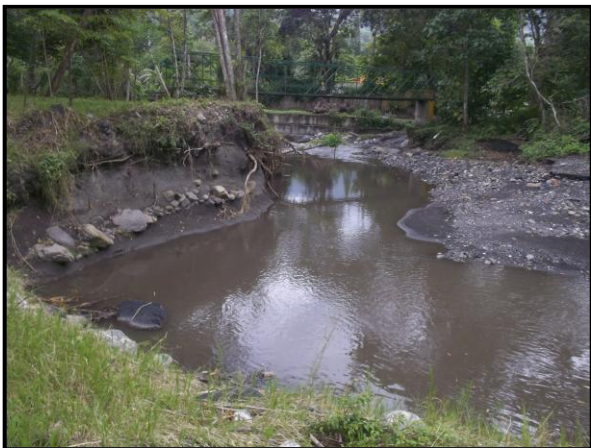
**Acumulación de sedimentos  
y montículo socavado**

Es pertinente aclarar que el predio se encuentra sobre la margen cóncava del meandro, lo cual proporciona una visión general del escenario de riesgo y representa la causa principal del montículo socavado.

Corregir o disminuir el meandro que se encuentra afectando el talud del predio la playita, mediante el dragado y disposición de material, con el fin de aumentar su capacidad hidráulica ante las crecidas y evitando los fenómenos de socavación existentes. Así mismo, se puede plantear la conformación de un jarillón sobre el perímetro socavado, que contemple la altura necesaria y asuma la energía de impacto que proporciona la curva.

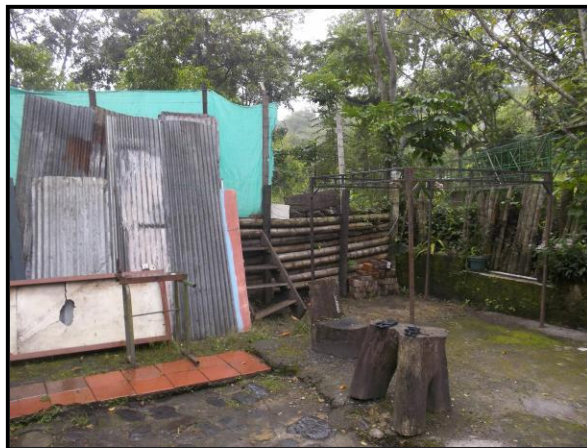
**Barreras implementadas por  
el propietario del predio**

Las barreras implementadas por el propietario indican el alto índice torrencial del cuerpo de agua, el cual se transmite en inundaciones de gran magnitud, que al transitar por curvas anudadas de baja pendiente disminuyen la velocidad de flujo y la sección adquiere una baja capacidad a la evacuación de caudales de exceso; como consecuencia la cota de lámina de agua aumenta considerablemente con respecto a la cota rasante del terreno y por consiguiente el agua toma su curso natural inundando el predio más cercano, que aparentemente no cuenta con algún sistema de drenaje convencional para mitigar los fenómenos.

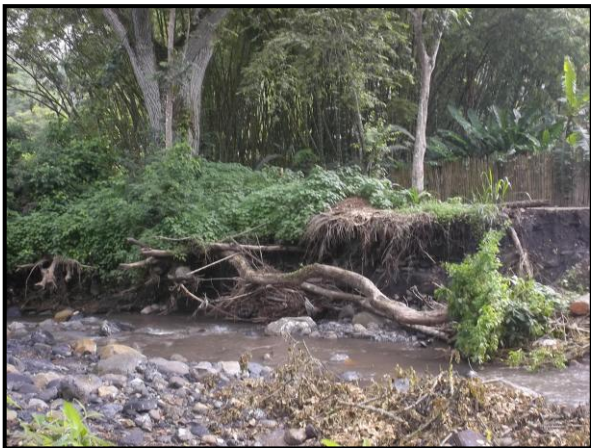
**Arbol derribado por creciente súbita**

Contemplar la posible caída de árboles y efectuar medidas pertinentes para la mitigación de riesgo, ya que puede aumentar la capacidad de arrastre y desviar en cierta medida el flujo del cauce, o bien, afectar vías o viviendas cercanas.

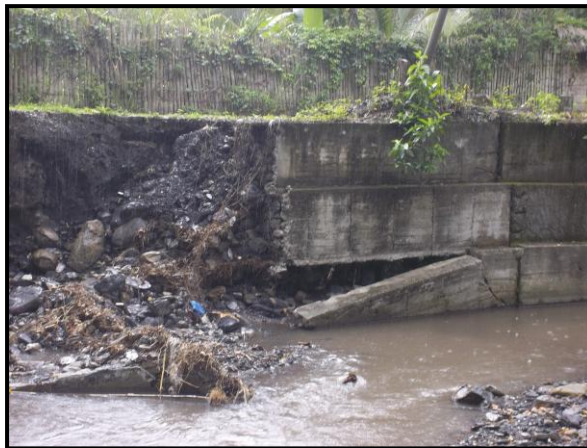
**Muro en riesgo de colapso**

El muro se debe reforzar recalzando las fracturas y rompimientos existentes. En este punto igualmente se recomienda dragar la solera del cauce para disminuir la cota de lámina de agua y garantizar el borde libre ante eventos de alta precipitación.

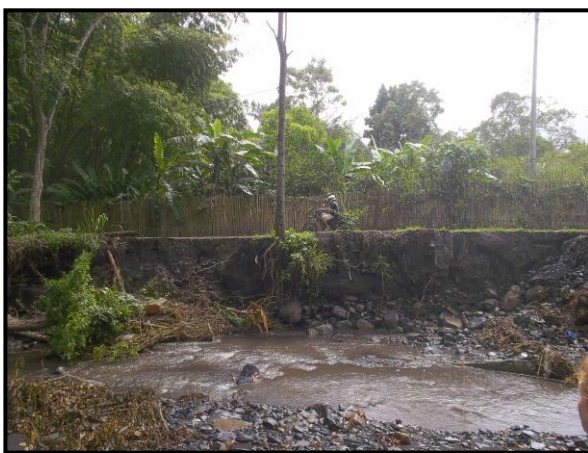
**Árbol y vía veredal en riesgo**

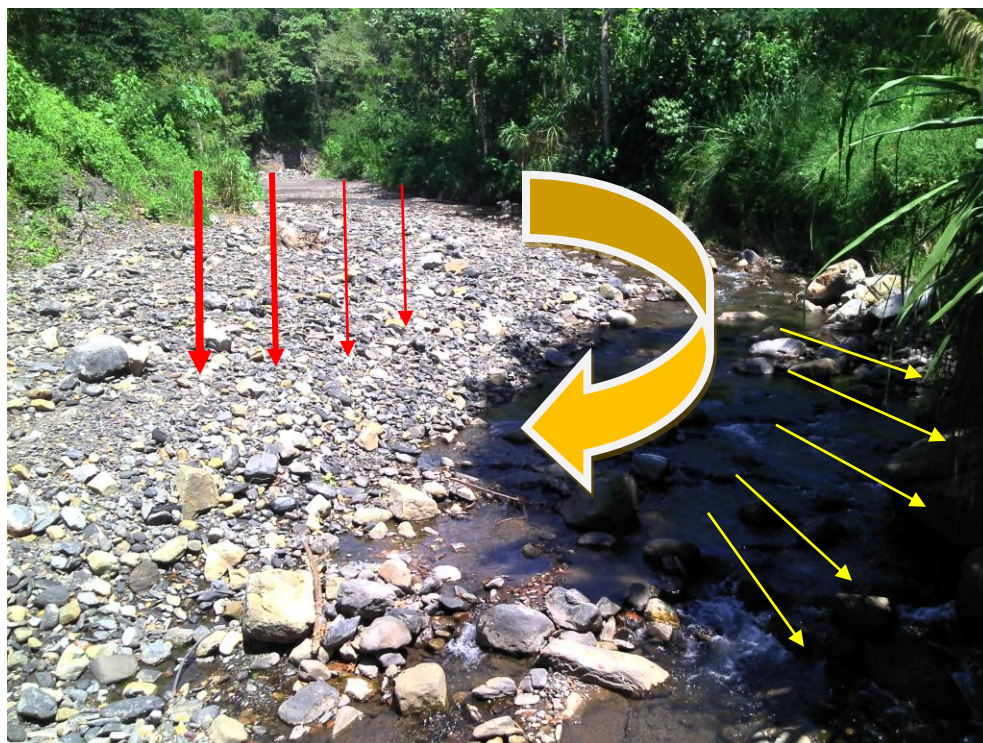
**Fotografía 1.** Meandros formados en la quebrada Cune, sedimentación y socavación. Fuente propia.

Desde una perspectiva general, se recomienda corregir de manera controlada y estudiada a profundidad los meandros que presenta la quebrada, estimando las posibles afectaciones aguas abajo y aguas arriba del tramo consolidadas en las recomendaciones específicas.

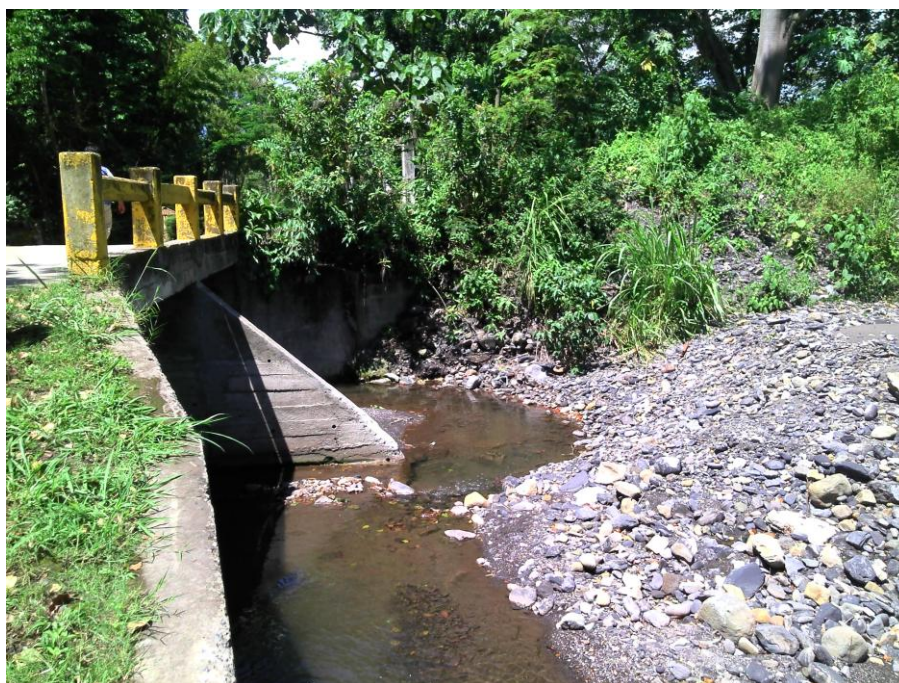
Con respecto al **box Culvert**, se evidencia que el material de arrastre del cauce y las características meandras cambiaron la dirección de flujo, motivo por el cual una curva convexa de dicho meandro, generó el aumento la capacidad de sedimentación justo al frente de la estructura y por ende la socavación a un costado de la misma.

**Fotografía 2.** Acumulación de sedimentos al frente de la estructura evitado su funcionalidad. Fuente propia

Este fenómeno permitió que la estructura perdiera la funcionalidad y el cauce prolongara la inminente **erosión sobre la vía paralela**. Como consecuencia, la sección transversal en este tramo del cuerpo de agua disminuye radicalmente perdiendo la capacidad hidráulica; contemplando así mismo que en crecidas súbitas, el nivel de agua ha superado el galibo del puente e inclusive la rasante de

Cabe resaltar que la estructura no presenta signos de falla aparente, puesto que el riesgo se presenta en el talud inferior de la vía, el cual se encuentra en constante interacción con las corrientes erosivas del cauce.

Se recomienda el dragado controlado del material sedimentado que se encuentra frente al box Culvert y disponerlo en el sitio de socavación contra el talud de la vía, con el fin de corregir la línea de flujo y mejorar la capacidad de asumir el impacto del agua, sirviendo igualmente como enrocado y contribuyendo a la estabilidad de la vía carretable.

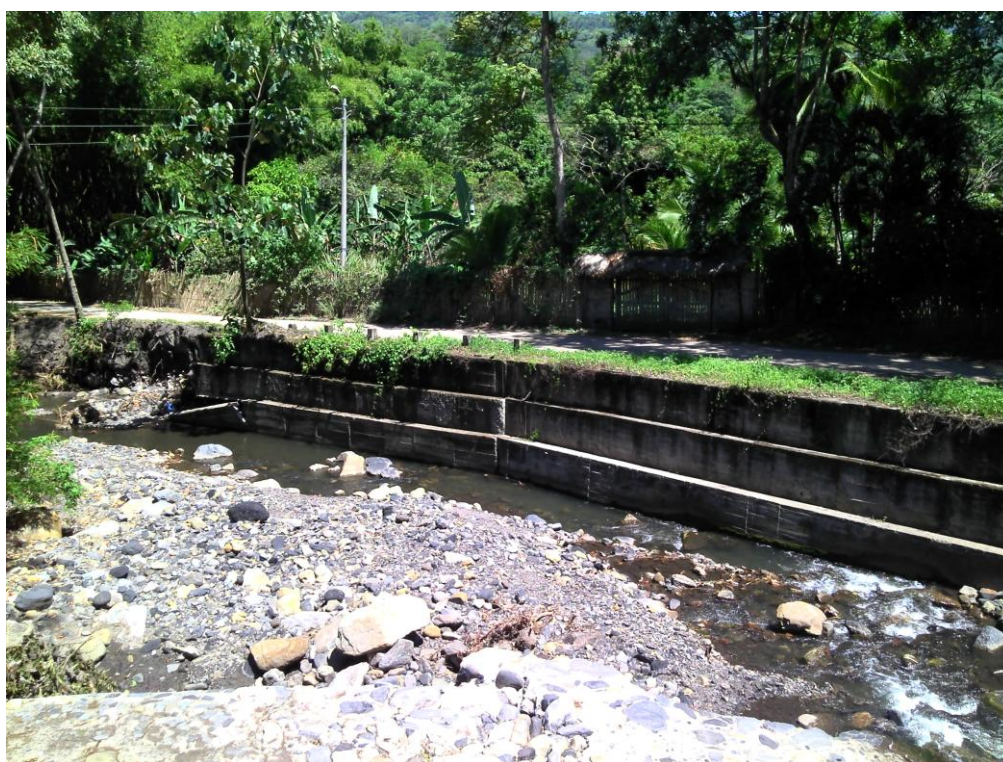
**Fotografía 2.** Muro de contención en riesgo de colapso. Fuente propia

A través del registro fotográfico e inspección visual, se evidencia que el muro de contención se encuentra en inminente riesgo de falla.

Como se muestra en la fotografía, el muro que contiene el talud de la vía, se encuentra en contacto directo con la margen cóncava del meandro, razón por la cual se genera socavación del material de soporte y conduce a la pérdida de la capacidad de servicio presentando agrietamientos y rompimientos del muro.

Se debe tener en cuenta que el muro cuenta con cargas sobre impuestas, las cuales obedecen a la estructura del pavimento, eventuales cargas vehiculares, rellenos y material propio de contención.

De igual forma se puede evidenciar la acumulación de sedimentos y el encauce de la corriente hacia la margen del muro, lo que maximiza las características

dinámicas mencionadas anteriormente, aumenta el riesgo de colapso, disminuye la profundidad y aumenta la capacidad de arrastre.

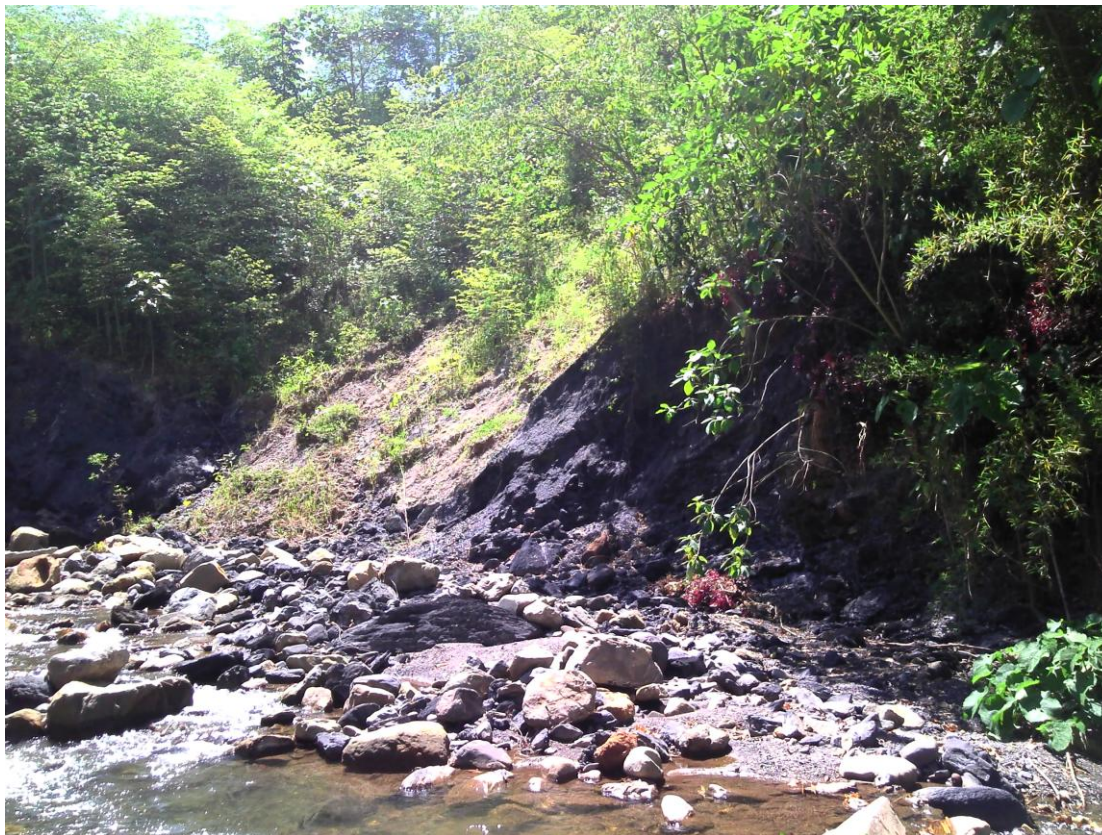
**Fotografía 3.** Deslizamientos sobre las laderas del cauce. Fuente propia

Los deslizamientos de mayor magnitud se pueden encontrar asociados directamente a la ubicación sobre los meandros de la quebrada, sin embargo pueden igualmente estar relacionados a condiciones de típica meteorización e inestabilidad proveniente de factores antrópicos.

En vista de lo anterior el problema puede radicar en el aumento del material de arrastre proveniente de los derrumbes de los taludes, donde aguas abajo se evidencian mediante los depósitos, así como en la inminente estabilidad de los predios aledaños.

Efectuar medidas de estabilización a criterio de un especialista en los taludes que presentan fenómenos de remoción en masa, estas medidas deben ser estudiadas a factibilidad, duración y facilidad constructiva con estudios a profundidad.
