**INFORME DE TRABAJO DE CAMPO PARA
PATOLOGÍA ESTRUCTURAL.**

**SENA SAN JACINTO
DEPARTAMENTO DEL BOLIVAR.**

INFORME DE PATOLOGÍA

Septiembre de 2021

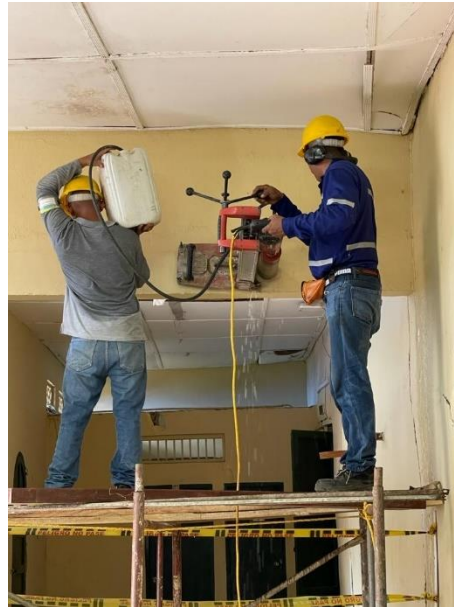
IMAGEN 3 EXTRACCIÓN DE NÚCLEOS EN VIGA ÁREA

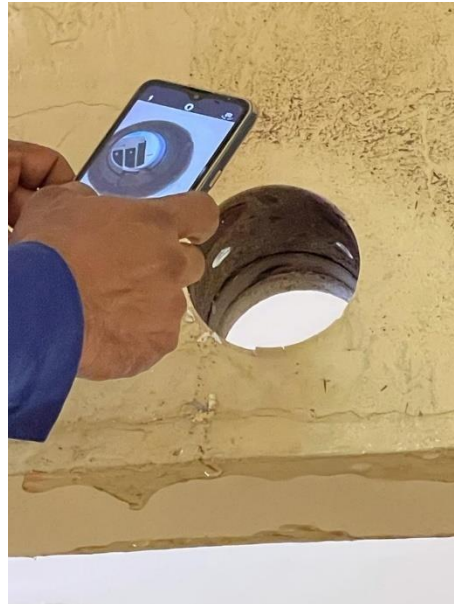
- ❖ El sistema constructivo y los materiales utilizados en la edificación actualmente no son los adecuados para garantizar una estabilidad estructural en los elementos principales debido a que en la viga de confinamiento se extrajo madera y un espesor insuficiente de concreto reforzado.

IMAGEN 4 ESTADO ACTUAL DE LA VIGA DONDE SE APRECIA LA
PRESENCIA UNA VARILLA DE REFUERZO SUPERIOR

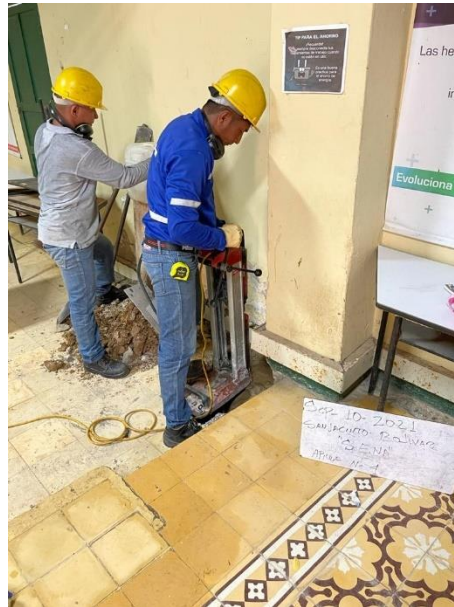
- ❖ En las muestras obtenidas a la cimentación se detectó un concreto ciclópeo con material arcilloso lo cual no es garantizable para la cimentación.

IMAGEN 5 EXTRACCIÓN DE NÚCLEOS EN CIMENTACIÓN (VIGA CICLÓPEA DE 40X39)

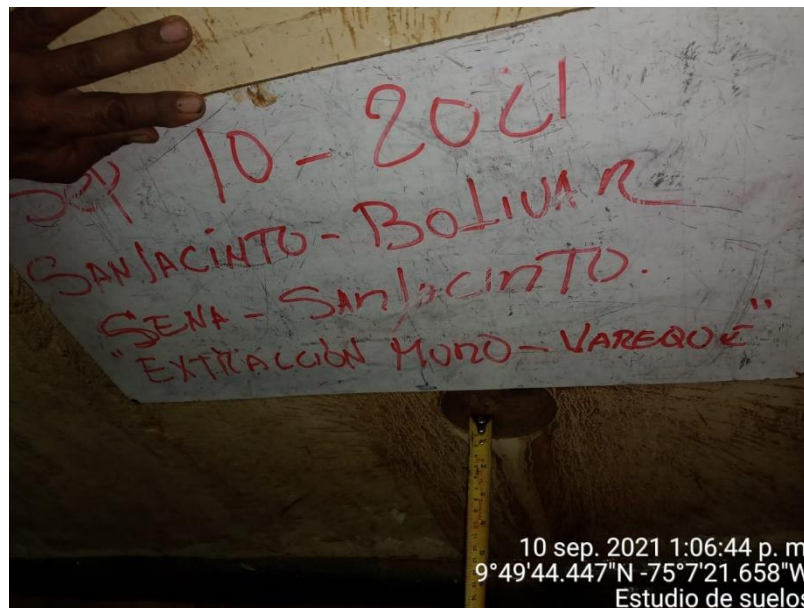
- ❖ No se mejoró las condiciones de rasante del suelo al momento de construir.
- ❖ El material utilizado para los muros de la edificación no es convencional debido a que el material utilizado según información suministrada por la comunidad cercana, es a base de barro con arcilla con sangre coagulante de res por lo que se aleja de los requerimientos para generar una estabilidad estructural.

IMAGEN 6 EXTRACCIÓN DE NÚCLEOS EN MURO BAHAREQUE

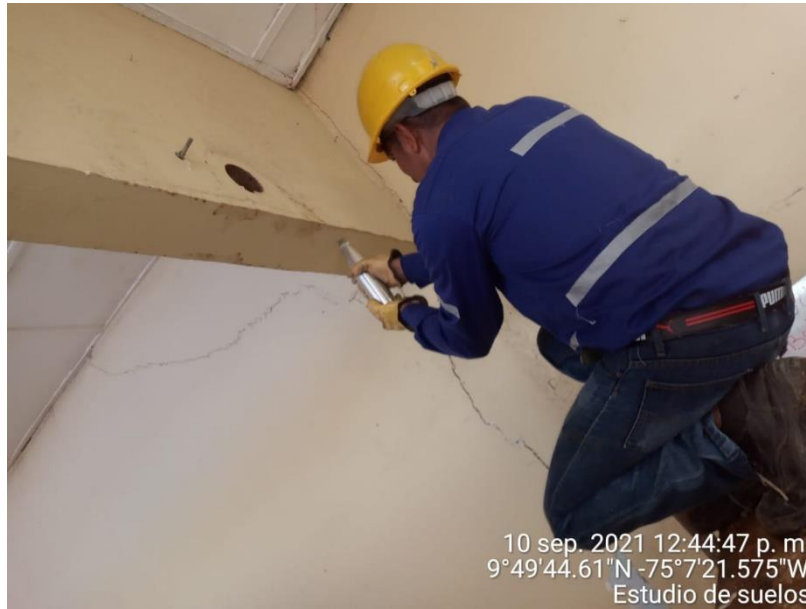
IMAGEN 7 PRUEBA DE ESCLERÓMETRO EN VIGA ÁREA 17X23 N+2.50

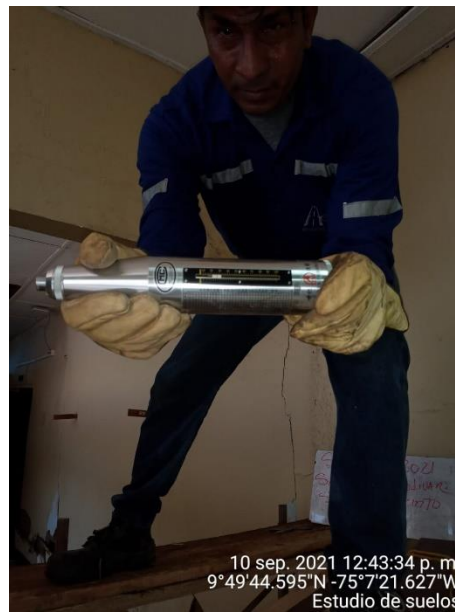
IMAGEN 8 DATOS PRUEBA DE ESCLERÓMETRO

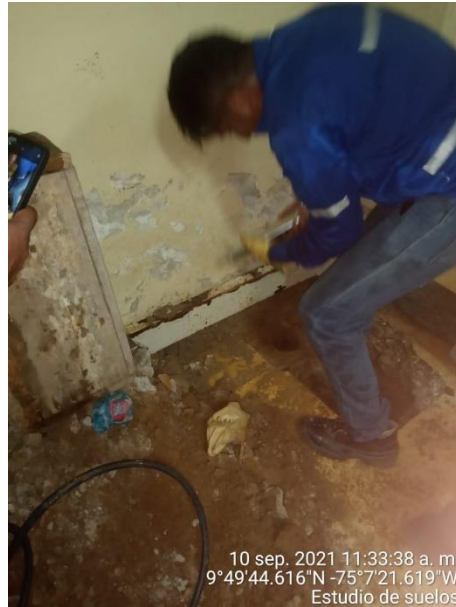
IMAGEN 9 PRUEBA DE ESCLERÓMETRO EN MURO BAHAREQUE RECUBIERTO DE MORTERO

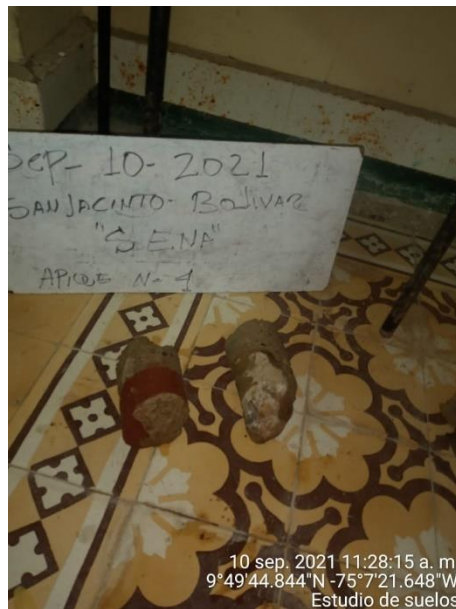
- 3- La cimentación que presenta toda la edificación no está acta para contrarrestar un evento sísmico debido a que esta la cimentación de esta solo cuenta con un concreto ciclópeo con cierto porcentaje de material arcilloso en su dosificación.

IMAGEN 10 NÚCLEOS EXTRAÍDOS DE LA CIMENTACIÓN 40X39

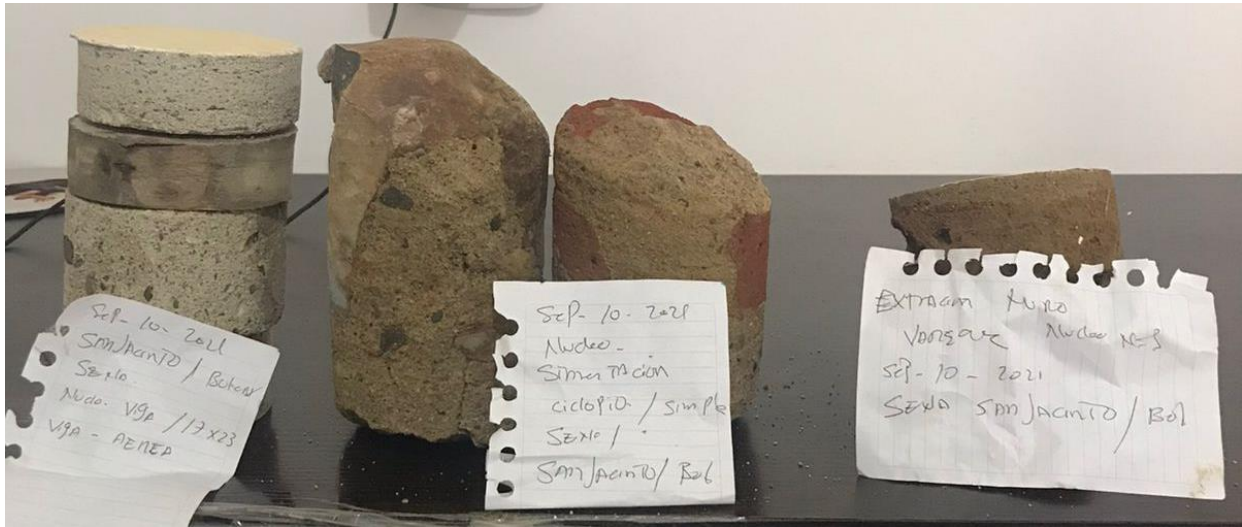
IMAGEN 11 MUESTRAS EXTRAÍDAS DE LOS DIFERENTES ELEMENTOS ESTRUCTURALES
