FICHA ANALISIS PATOLOGICO		 	
PATOLOGIAS DE LA CONSTRUCCIÓN			
Docente: Arq. Mónica Castro	Alumno: Daniel Martínez		
1. IDENTIFICACIÓN DEL INMUEBLE			
Nombre del edificio:	Estación de ferrocarril de Chiquinquirá	2. DESCRIPCIÓN GENERAL DEL INMUEBLE	
Ubicación:	Chiquinquirá - Boyacá	Uso actual:	Mixto.
Propietario o entidad responsable:	Ministerio de Cultura y Patrimonio / Invias. Comodato: Imdecur	Tipología arquitectónica:	Neoclásico Frances Beux Arts
Año de construcción:	1925	Materiales predominantes:	Ladrillos de adobe.
Autor (arquitecto/ingeniero):	Joseph Martens	Sistema estructural:	Muros de Carga
Categoría de protección:	Mueble Patrimonio Nacional	Estado de conservación:	Regular

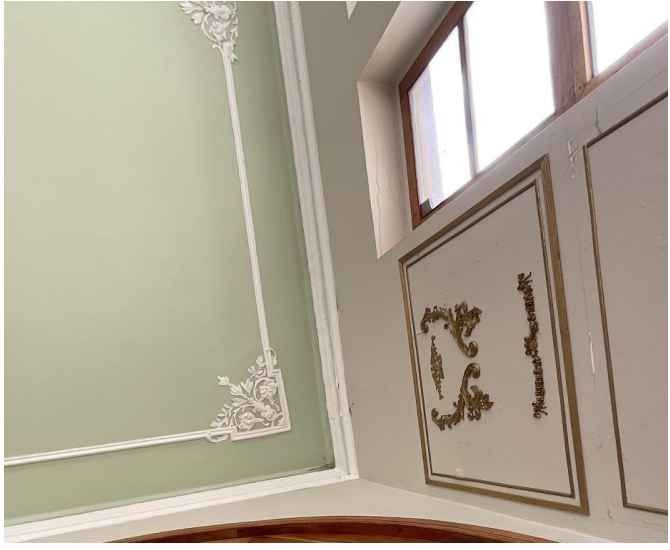
Ficha N° 03		LOCALIZACIÓN		FOTOGRAFIA	
<p>Salón Norte, muro superior sobre puerta de acceso principal (vista superior derecha).</p> <p> <input type="checkbox"/> Ubicación especial en el edificio <input type="checkbox"/> Área de la afectación. </p>

TIPO DE LESIÓN				DESCRIPCION DEL ELEMENTO	
FISICA	X	QUIMICA	X	MECÁNICA	X
DESCRIPCION DE LA LESION				DESCRIPCION DEL ELEMENTO	
<ul style="list-style-type: none"> - Micro Fisuración longitudinal en la junta entre panel y molduras. - Levantamientos puntuales del estuco junto a los bordes de molduras. - Pequeños desprendimientos de capa superficial. - Desalineación mínima en el contacto entre elementos ornamentales y paramento. 				<p>Panel de muro estucado con molduras de madera decoradas y apliques ornamentales dorados de estuco o yeso.</p>	
				CLASIFICACIÓN DE LA CAUSA	
		DIRECTA		Si	
		INDIRECTA		Si	
IDENTIFICACIÓN DEL FACTOR DE DETERIORO				GRADO DE LESIÓN

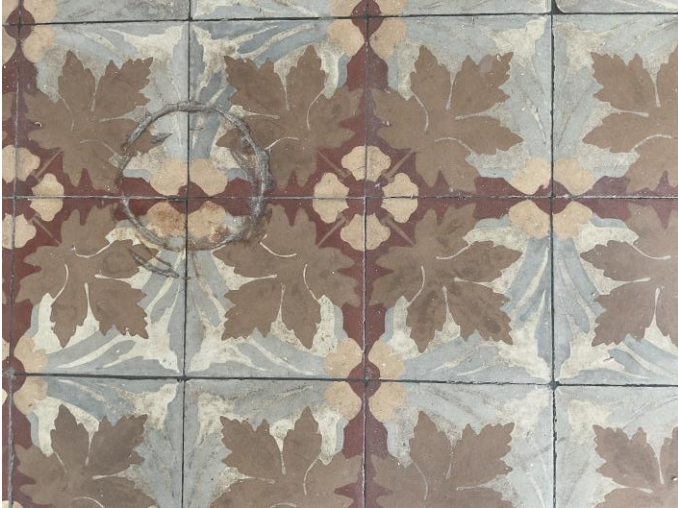
Ficha N° 04		LOCALIZACIÓN		FOTOGRAFIA																					
<p>Sala Norte, piso de baldosas hidráulicas.</p> <p> <input type="checkbox"/> Ubicación especial en el edificio <input type="checkbox"/> Área de la afectación. </p>

<p>TIPO DE LESIÓN</p> <p>FISICA <input checked="" type="checkbox"/> QUIMICA <input checked="" type="checkbox"/> MECÁNICA <input type="checkbox"/></p>																									
<p>DESCRIPCION DE LA LESION</p> <ul style="list-style-type: none"> - Presencia de mancha circular oscura con bordes difusos sobre varias baldosas hidráulicas, indicando ataque químico superficial posiblemente por contacto prolongado con material oxidante (metal húmedo) y erosión ligera del patrón decorativo por desgaste físico. 				<p>DESCRIPCION DEL ELEMENTO</p> <p>Baldosa hidráulica decorativa de diseño vegetal policromo, posiblemente a base de cemento pigmentado prensado.</p>

<p>CLASIFICACIÓN DE LA CAUSA</p> <table border="1"> <tr> <td>DIRECTA</td> <td>No</td> </tr> <tr> <td>INDIRECTA</td> <td>Indirecta. (Por acción prolongada de agente químico externo sobre el material).</td> </tr> </table>		DIRECTA	No	INDIRECTA	Indirecta. (Por acción prolongada de agente químico externo sobre el material).																
DIRECTA	No																								
INDIRECTA	Indirecta. (Por acción prolongada de agente químico externo sobre el material).																								
<p>IDENTIFICACIÓN DEL FACTOR DE DETERIORO</p> <table border="1"> <tr> <td>MATERIAL</td> <td>Cemento pigmentado de baldosas hidráulicas.</td> <td>LEVE</td> <td>x</td> </tr> <tr> <td>FABRICACIÓN</td> <td>Posibles Baldosa prensada a mano, técnica tradicional.</td> <td>MEDIANO</td> <td></td> </tr> <tr> <td>FACTOR FISICO AMBIENTAL</td> <td>Abrasión superficial por tráfico peatonal.</td> <td>SEVERO</td> <td></td> </tr> <tr> <td>FACTOR QUIMICO AMBIENTAL</td> <td>Ataque químico puntual (oxidación, derrame).</td> <td>GRAVE</td> <td></td> </tr> <tr> <td>FACTOR BIOLÓGICO</td> <td>No se evidencia</td> <td></td> <td></td> </tr> </table>				MATERIAL	Cemento pigmentado de baldosas hidráulicas.	LEVE	x	FABRICACIÓN	Posibles Baldosa prensada a mano, técnica tradicional.	MEDIANO		FACTOR FISICO AMBIENTAL	Abrasión superficial por tráfico peatonal.	SEVERO		FACTOR QUIMICO AMBIENTAL	Ataque químico puntual (oxidación, derrame).	GRAVE		FACTOR BIOLÓGICO	No se evidencia			<p>GRADO DE LESIÓN</p>

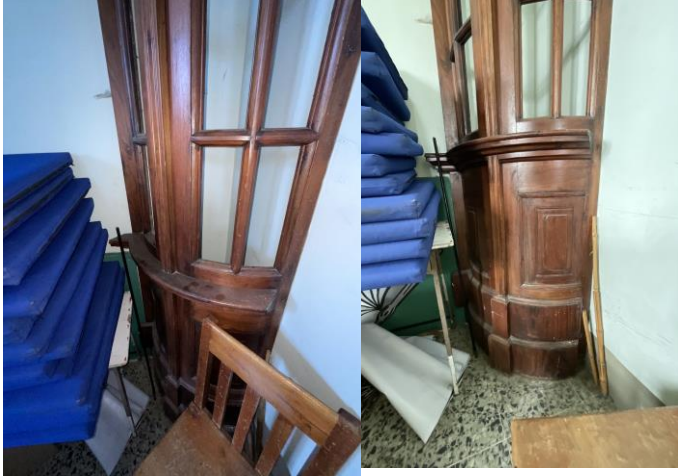
TIPO DE LESIÓN				
FISICA	X	QUIMICA	MECÁNICA	X
DESCRIPCION DE LA LESION			DESCRIPCION DEL ELEMENTO	
<ul style="list-style-type: none"> - Evidencia de deterioro superficial como desgaste de acabado, rayaduras, pérdida de película protectora, manchas por humedad, ataque de xilófagos (presencia de orificios y polvo fino), desajustes en uniones y decoloración. Existen además micro fisuras visibles en la base. 			<p>43Mueble empotrado de madera tallada (aparentemente de pino o cedro). Funciona como estantería o gabinete ornamental de esquina.</p>	
			CLASIFICACIÓN DE LA CAUSA	
			DIRECTA	
			INDIRECTA	Indirecta (por abandono y exposición prolongada a factores ambientales internos desfavorables).

IDENTIFICACIÓN DEL FACTOR DE DETERIORO			GRADO DE LESIÓN	
MATERIAL	Madera natural		LEVE	
FABRICACIÓN	Carpintería tradicional ensamblada.		MEDIANO	X
FACTOR FISICO AMBIENTAL	Humedad relativa elevada, cambios térmicos, falta de mantenimiento preventivo.		SEVERO	x
FACTOR QUIMICO AMBIENTAL	Depósitos de polvo, posibles agentes de contaminación interna.		GRAVE	
FACTOR BIOLOGICO	Probable ataque de xilófagos (carcoma, termitas).			
RECOMENDACIÓN Y/O INTERVENCIÓN				
<ul style="list-style-type: none"> - Levantamiento técnico detallado del mueble. - Diagnóstico entomológico para confirmar presencia de xilófagos. - Tratamiento curativo contra xilófagos (inyección/aspersión con permetrinas o bórax). - Limpieza manual especializada con micro aspirado y productos no agresivos. - Consolidación estructural de las uniones sueltas mediante adhesivos reversibles compatibles. - Restauración del acabado superficial respetando los materiales originales (encerado o barnizado de poro abierto). - Acondicionamiento ambiental del espacio (control de humedad, ventilación adecuada). - Protección física para evitar uso inadecuado o impactos accidentales

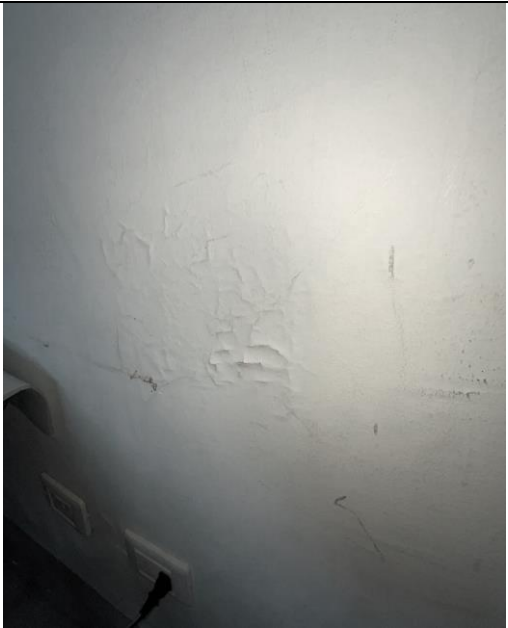
TIPO DE LESIÓN		DESCRIPCION DEL ELEMENTO	
FISICA	X	QUIMICA	MECÁNICA
DESCRIPCION DE LA LESION		Levantamiento y ampollamiento de la película de pintura sobre enlucido de yeso/cemento original.	
<ul style="list-style-type: none"> - Se observan ampollas y descascaramiento de la capa pictórica, con abultamientos de 1–2 cm de diámetro, y desprendimientos irregulares que dejan al descubierto el enlucido subyacente, además de eflorescencias salinas. 		CLASIFICACIÓN DE LA CAUSA	
		DIRECTA	
		INDIRECTA	Indirecta (infiltración y humedades capilares ascendentes)
IDENTIFICACIÓN DEL FACTOR DE DETERIORO		GRADO DE LESIÓN	
MATERIAL	Enlucido cementoso y capa de pintura sintética.	LEVE

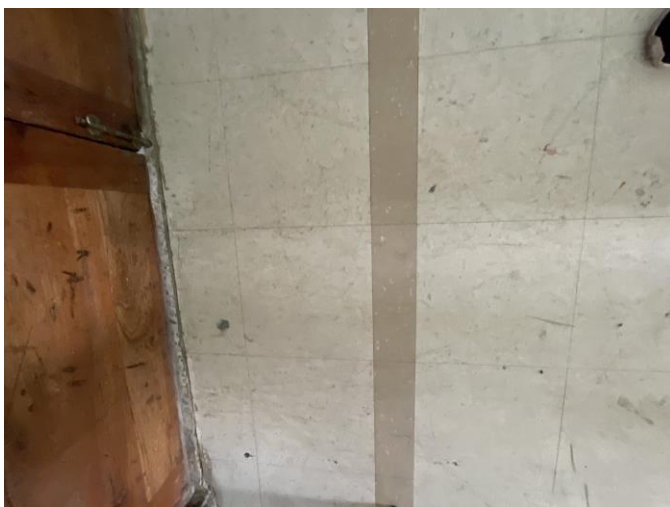
TIPO DE LESIÓN			DESCRIPCION DEL ELEMENTO	
FISICA	X	QUIMICA	MECÁNICA	X
DESCRIPCION DE LA LESION			Piso compuesto por piezas de mosaico en formato cuadrado, con cenefas de borde	
<ul style="list-style-type: none"> - Se observan desprendimientos de borde entre la carpintería y el piso, fisuración superficial y desgaste por abrasión y tráfico continuo. Hay pérdida de unión en las juntas, pequeñas fracturas localizadas y marcas de impacto. Algunas zonas muestran desprendimientos o fracturas puntuales, especialmente en encuentros de materiales heterogéneos (piedra-madera). 			CLASIFICACIÓN DE LA CAUSA	
			DIRECTA	Desgaste físico por tráfico intenso, impactos mecánicos y deformaciones diferenciales entre carpintería y pavimento.

INDIRECTA	
IDENTIFICACIÓN DEL FACTOR DE DETERIORO			GRADO DE LESIÓN	
MATERIAL	Mosaico calcáreo tradicional.		LEVE	
FABRICACIÓN	Nuevo tras la restauración de 1984, instalación tradicional.		MEDIANO	X
FACTOR FISICO AMBIENTAL	Dilataciones térmicas, humedad ambiente, tráfico peatonal.		SEVERO	
FACTOR QUIMICO AMBIENTAL	Suciedad acumulada, abrasión química en limpieza		GRAVE	
FACTOR BIOLOGICO	No se evidencia			
RECOMENDACIÓN Y/O INTERVENCIÓN				
<ul style="list-style-type: none"> - Limpieza especializada en seco y húmedo con productos neutros. - Consolidación de placas flojas o con desprendimientos mediante inyección de adhesivos compatibles. - Sellado de juntas con morteros de cal pigmentados compatibles. - Restauración puntual de placas fracturadas utilizando resinas específicas o reproducción de piezas. - Protección superficial con ceras microcristalinas reversibles para tráfico controlado.

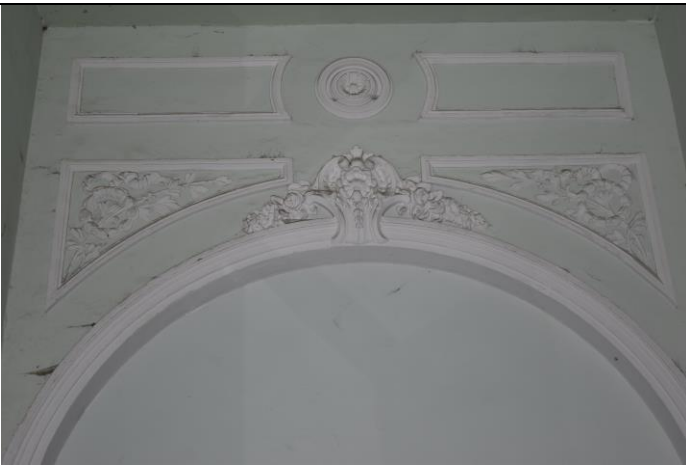
<p>TIPO DE LESIÓN</p> <p>FISICA X QUIMICA MECÁNICA</p>					
<p>DESCRIPCION DE LA LESION</p> <ul style="list-style-type: none"> - Se observan fisuras longitudinales y diagonales en el revestimiento mural, especialmente en las uniones de los paños de yeso y en los bordes de las molduras. - También se perciben acumulaciones de polvo, telarañas y ligera suciedad superficial, lo que indica ausencia de mantenimiento. - La fisuración parece estar asociada a movimientos estructurales menores o asentamientos diferenciales. 		<p>DESCRIPCION DEL ELEMENTO</p> <p>Decoración en yeso modelado sobre muro, que incluye elementos florales, guirnaldas y molduras con detalles neoclásicos. El conjunto se sitúa sobre un arco y es parte del ornamento arquitectónico original del edificio.</p>		<p>CLASIFICACIÓN DE LA CAUSA</p>

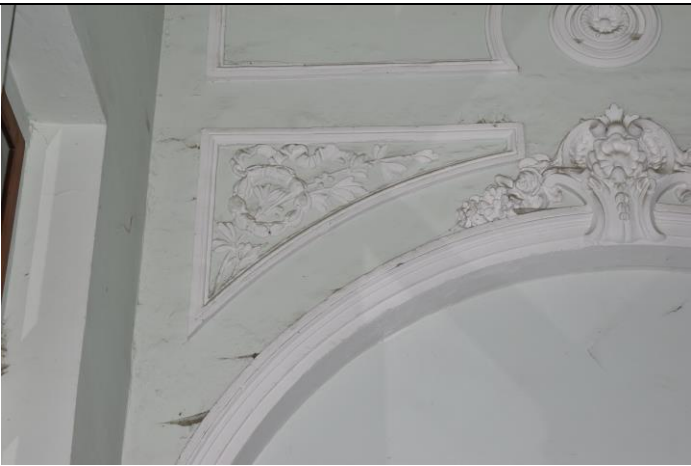
TIPO DE LESIÓN					
FISICA	X	QUIMICA		MECÁNICA	
DESCRIPCION DE LA LESION				DESCRIPCION DEL ELEMENTO	
<ul style="list-style-type: none"> - Se observan fisuras finas y grietas localizadas en las juntas de los paneles y en el contacto entre el yeso y el muro. - Hay pérdida parcial de material en algunos sectores de la moldura inferior, desprendimientos puntuales de pintura y acumulación visible de suciedad y telarañas, especialmente en los ángulos. 				<p>Panel decorativo de yeso con relieves florales, molduras planas y guirnaldas enmarcadas en un esquema geométrico. Forma parte del conjunto ornamental adherido al muro estructural.</p>

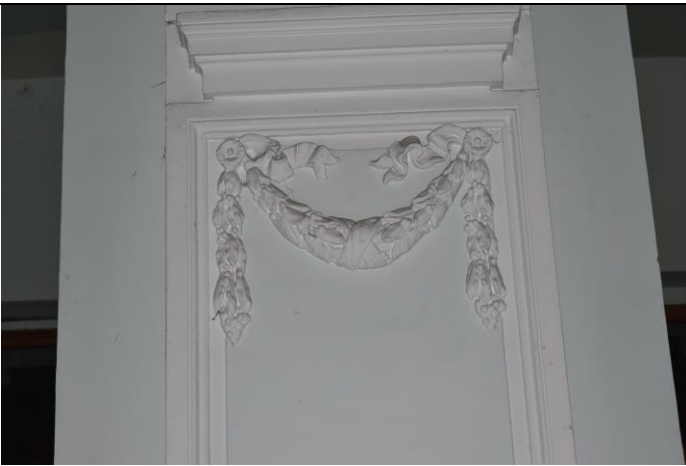
TIPO DE LESIÓN					
FISICA	X	QUIMICA		MECÁNICA	
DESCRIPCION DE LA LESION		DESCRIPCION DEL ELEMENTO			
<ul style="list-style-type: none"> - Se observa una fisura diagonal en la parte central de la guirnalda que atraviesa parte del relieve. - Además, se aprecia suciedad superficial acumulada en pliegues y sombras del relieve, junto con pérdida de material en la unión entre molduras en el extremo superior derecho. 		<p>Guirnalda decorativa de yeso pintado de blanco, con elementos florales, vegetales y frutales, colgada en forma semicircular con cintas en sus extremos. El relieve está inserto en un marco de moldura rectangular adosado al muro.</p>			
CLASIFICACIÓN DE LA CAUSA

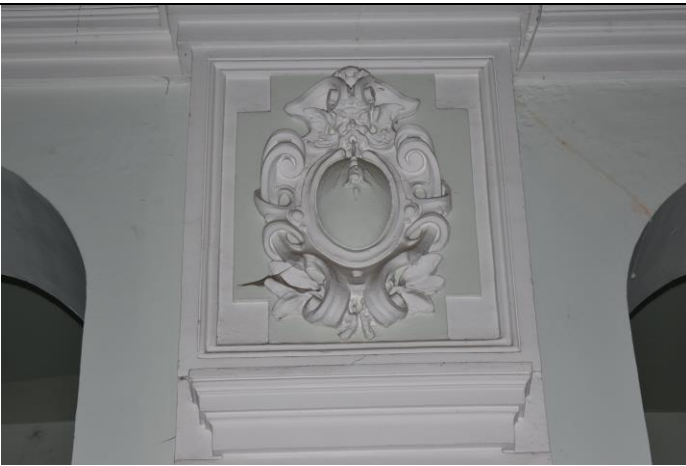
TIPO DE LESIÓN				DESCRIPCION DEL ELEMENTO	
FISICA	X	QUIMICA		MECÁNICA	
DESCRIPCION DE LA LESION				DESCRIPCION DEL ELEMENTO	
<ul style="list-style-type: none"> - Se observa un desprendimiento parcial de una lámina de yeso en la zona inferior izquierda del ornamento, posiblemente debido a pérdida de adherencia. - También hay fisuras horizontales en la base de la moldura que sostiene el ornamento y manchas de humedad en el extremo superior derecho del muro adyacente. 				<p>Elemento decorativo en yeso pintado, con composición simétrica enmarcando un medallón ovalado central, rodeado de motivos vegetales y curvas estilo rococó. Está insertado en un panel rectangular moldurado sobre un fondo pintado de verde claro.</p>

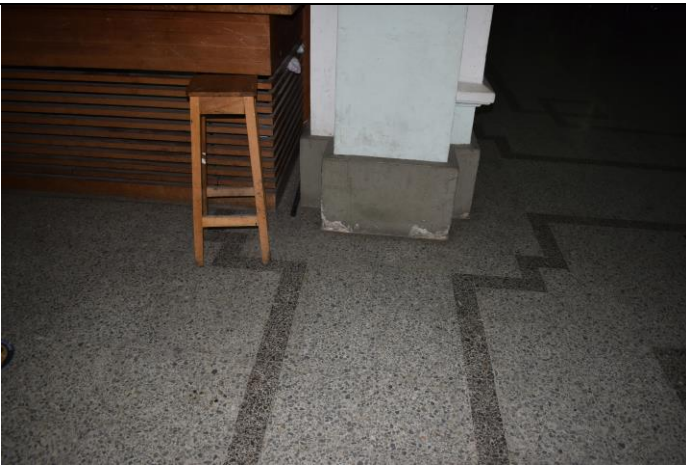
TIPO DE LESIÓN				DESCRIPCION DEL ELEMENTO	
FISICA	X	QUIMICA		MECÁNICA	
DESCRIPCION DE LA LESION				Columna interior revestida, con basamento de mayor grosor recubierto con mortero y pintura. Presenta un diseño rectangular y se encuentra en contacto directo con el piso de terrazo de grano expuesto.	
<ul style="list-style-type: none"> - El basamento muestra desprendimientos de pintura y fisuración en el mortero, principalmente en la base, donde se evidencia la acción de la humedad. - La pérdida de cohesión en las capas superficiales indica afectación por capilaridad, con acumulación de sales y ablandamiento del revestimiento. - Las zonas afectadas están cerca del contacto con el piso, lo cual sugiere un ascenso constante de humedad. 				CLASIFICACIÓN DE LA CAUSA

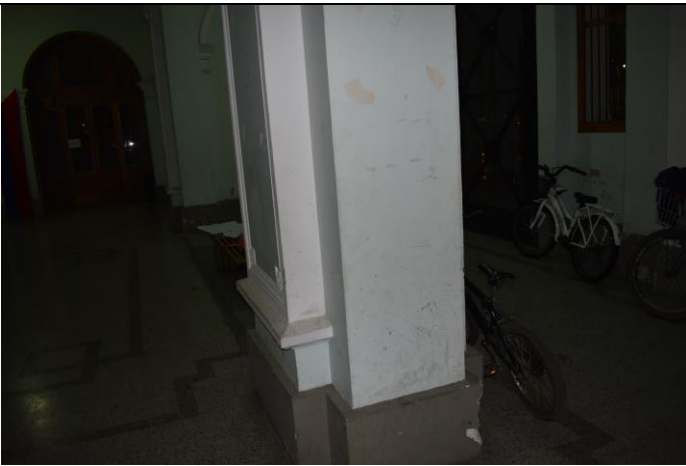
TIPO DE LESIÓN					
FISICA	X	QUIMICA		MECÁNICA	X
DESCRIPCION DE LA LESION				DESCRIPCION DEL ELEMENTO	
<ul style="list-style-type: none"> - Se observa desprendimiento parcial del revestimiento en el basamento, fisuración menor y escamado de pintura. - También hay pérdida de pintura en el cuerpo de la pilastra, manchas por contacto y raspaduras, posiblemente provocadas por el uso cotidiano o el roce de bicicletas (como las que aparecen en la imagen). - La afectación del zócalo confirma nuevamente la presencia de humedad ascendente. 				Pilastra estructural con basamento sobresaliente, revestida en mortero y pintada en tonos claros. Está rematada con moldura decorativa y descansa directamente sobre el pavimento interior de terrazo.

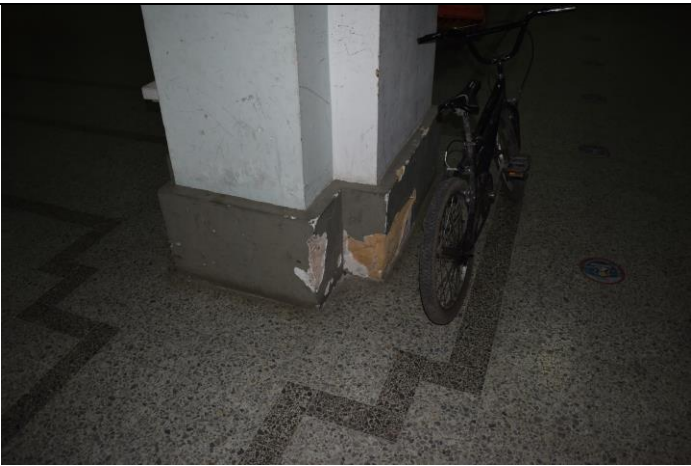
TIPO DE LESIÓN					
FISICA	X	QUIMICA		MECÁNICA	X
DESCRIPCION DE LA LESION				DESCRIPCION DEL ELEMENTO	
<ul style="list-style-type: none"> - Se evidencia un desprendimiento avanzado de las capas de pintura, estuco y mortero en la base del zócalo. - Hay presencia de eflorescencias y zonas desagregadas que revelan la acción sostenida de humedad ascendente. El desgaste se agrava por roces mecánicos (la bicicleta es un posible agente directo). - También hay rayones y pérdida de integridad superficial. 				<p>Pilastra interior con moldura saliente y basamento recubierto con mortero, sobre un piso de terrazo. El zócalo fue pintado con esmalte color oscuro.</p>

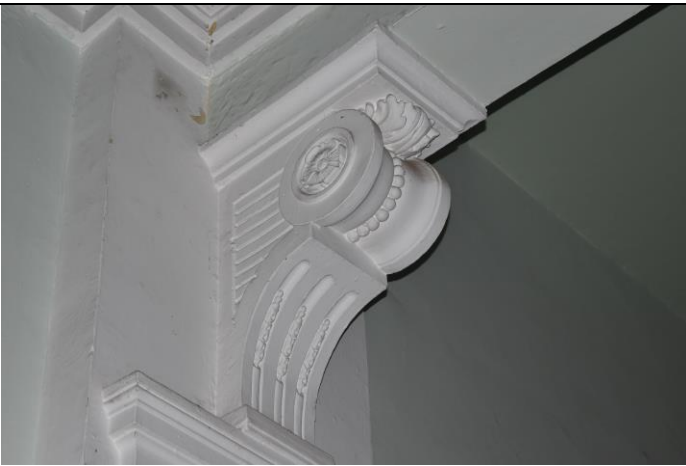
TIPO DE LESIÓN				DESCRIPCION DEL ELEMENTO	
FISICA		QUIMICA	X	MECÁNICA	
DESCRIPCION DE LA LESION				DESCRIPCION DEL ELEMENTO	
<ul style="list-style-type: none"> - Se detecta una mancha de humedad oscura y localizada en la esquina superior izquierda, justo en la unión entre muro y plafón. La pintura presenta decoloración y posible eflorescencia. Aunque el ornamento se encuentra íntegro, esta mancha es un indicio de filtración o condensación. 				<p>Ménsula ornamental de yeso, con motivos clásicos en bajo relieve como acanaladuras, ovas y una roseta central. Pintada de blanco, en buen estado de integridad estructural visible.</p>

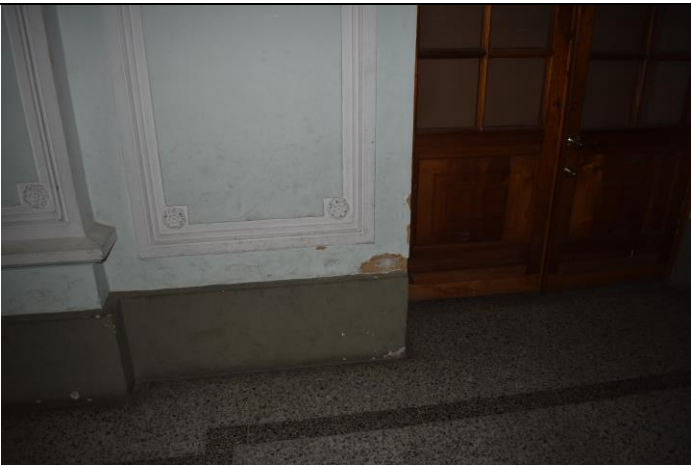
<p>TIPO DE LESIÓN</p> <p>FISICA <input checked="" type="checkbox"/> QUIMICA <input type="checkbox"/> MECÁNICA <input type="checkbox"/></p>					
<p>DESCRIPCION DE LA LESION</p> <ul style="list-style-type: none"> - Pérdida de recubrimiento superficial en dos puntos del muro: uno en el límite inferior del paramento, sobre el zócalo, y otro en el borde derecho, contiguo a la puerta. - El acabado muestra desprendimiento de la pintura y del estuco, dejando a la vista el sustrato, posiblemente por impacto o humedad. - También se observan suciedad generalizada y manchas por roce en el área inferior del muro. 				<p>DESCRIPCION DEL ELEMENTO</p> <p>Muro interior estucado y pintado, con zócalo de color verde oscuro y recubrimiento superior en tono verde claro, decorado con molduras y motivos en bajo relieve. El suelo es de terrazo</p>

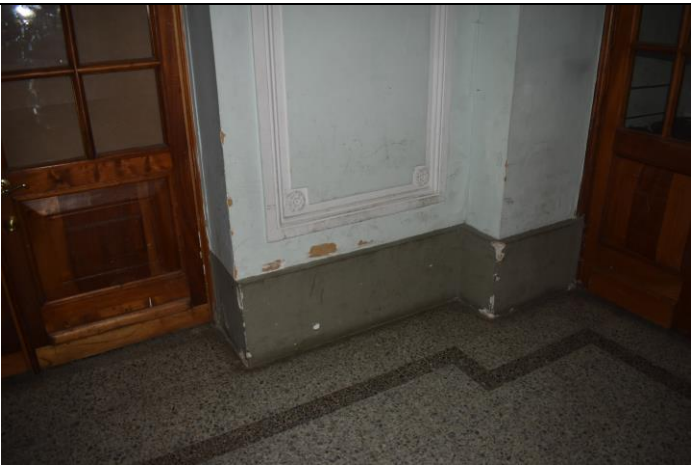
TIPO DE LESIÓN					
FISICA	X	QUIMICA		MECÁNICA	
DESCRIPCION DE LA LESION				DESCRIPCION DEL ELEMENTO	
<ul style="list-style-type: none"> - Se evidencia pérdida de capa superficial de pintura y mortero en varias zonas del muro, especialmente en la parte inferior del zócalo y el remate de los encuentros de esquina. - Las zonas afectadas presentan desprendimiento de la pintura y la capa de enlucido, exposición del sustrato y acumulación de suciedad. 				<p>Muro interior enlucido y pintado, con zócalo en color oscuro y molduras decorativas en relieve que enmarcan la superficie superior. La pared está ubicada entre una puerta doble de madera y una puerta simple del mismo material. El suelo es de terrazo</p>

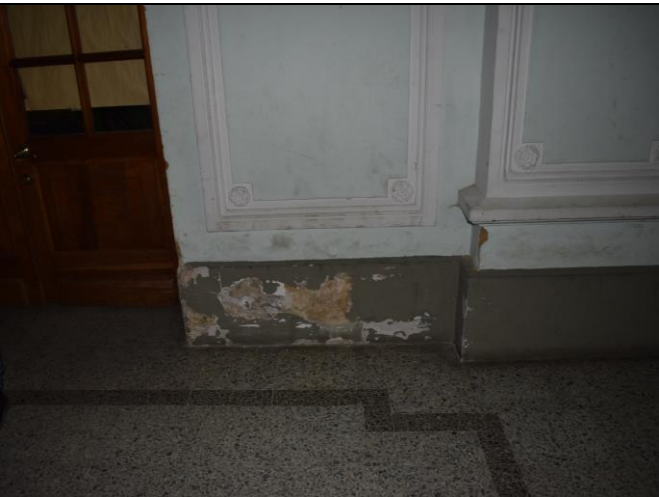
TIPO DE LESIÓN					
FISICA	X	QUIMICA		MECÁNICA	
DESCRIPCION DE LA LESION				DESCRIPCION DEL ELEMENTO	
<ul style="list-style-type: none"> - Se evidencia un deterioro severo en la base del zócalo, con pérdida generalizada del revestimiento superficial, incluyendo múltiples capas de pintura, enlucido y parches mal adheridos. - El soporte ha quedado expuesto en amplias áreas, observándose desprendimientos con bordes irregulares, parches de humedad y signos de eflorescencia salina. 				<p>Muro interior enlucido y pintado, con zócalo en color oscuro y molduras decorativas en relieve que enmarcan la superficie superior. La pared está ubicada entre una puerta doble de madera y una puerta simple del mismo material. El suelo es de terrazo</p>

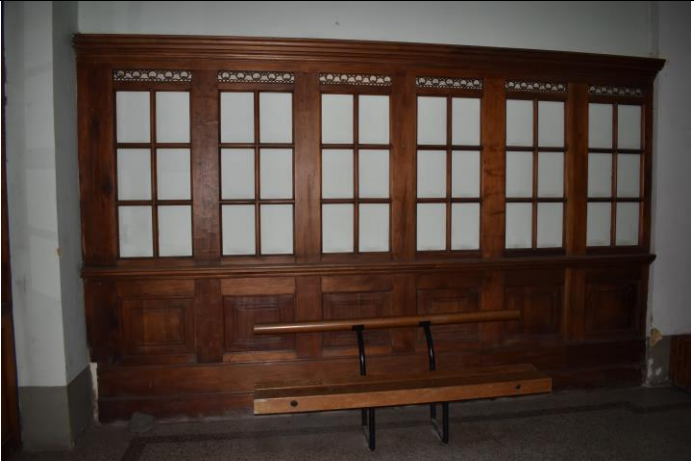
TIPO DE LESIÓN					
FISICA	X	QUIMICA		MECÁNICA	
DESCRIPCIÓN DE LA LESIÓN				DESCRIPCIÓN DEL ELEMENTO	
<ul style="list-style-type: none"> - Se observa desprendimiento de pintura y revoco en el muro a la derecha de la estructura de madera (zona inferior), acompañado por manchas de humedad. - En la parte baja del cerramiento, la madera presenta decoloración, señal de absorción de humedad ascendente. - No se aprecian fallos estructurales ni deformaciones visibles, pero hay un riesgo de biodeterioro si no se interviene. 				<p>Panel de madera de piso a techo, compuesto por secciones acristaladas en la parte superior, detalles calados decorativos y zócalo inferior con molduras. Constituye un elemento divisor dentro del espacio interior.</p>

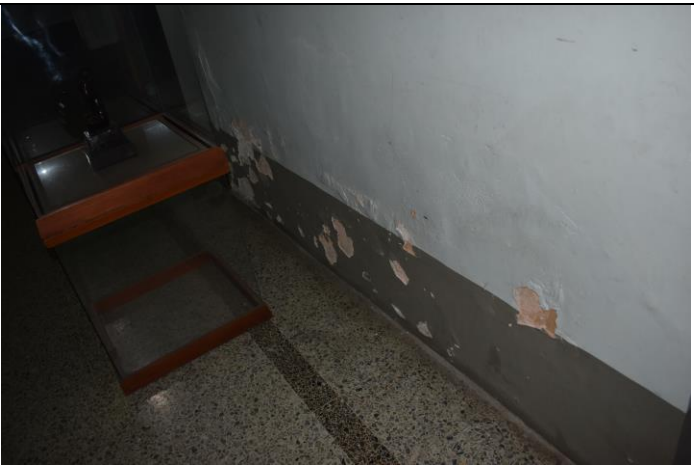
TIPO DE LESIÓN					
FISICA	X	QUIMICA		MECÁNICA	
DESCRIPCION DE LA LESION				DESCRIPCION DEL ELEMENTO	
<ul style="list-style-type: none"> - Desprendimiento y abombamiento de la pintura y del enlucido en el tercio inferior del muro. - Se identifican zonas donde el mortero ha perdido adherencia y se han formado ampollas, así como desprendimientos localizados que dejan ver el soporte subyacente. - La causa más probable es la presencia constante de humedad ascendente por capilaridad, que ha generado acumulación de sales y debilitado los materiales de recubrimiento. 				Muro interior revestido con pintura en dos tonos, conformado por un zócalo inferior oscuro y una parte superior en tono claro, ambos aplicados sobre una base de enlucido de mortero.

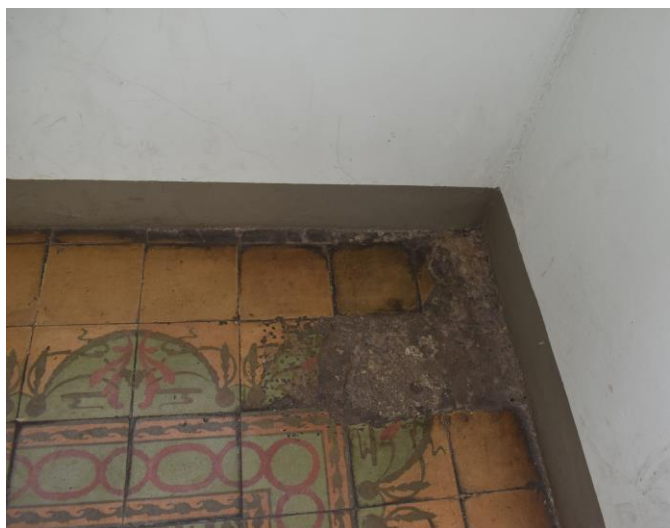
<input type="checkbox"/> Ubicación especial en el edificio <input type="checkbox"/> Área de la afectación.					
TIPO DE LESIÓN				DESCRIPCION DEL ELEMENTO	
FISICA	X	QUIMICA		MECÁNICA	
DESCRIPCION DE LA LESION				DESCRIPCION DEL ELEMENTO	
<ul style="list-style-type: none"> - Desprendimiento y pérdida parcial de baldosas hidráulicas en el área de contacto con los muros, acompañado de acumulación de suciedad, presencia de humedad y deterioro superficial del mortero de asiento. - La decoración se encuentra severamente alterada o perdida en la zona afectada. 				Piso de baldosas hidráulicas decorativas de formato cuadrado, ubicadas en ambientes interiores de la estación. Forma parte del acabado original y ornamental del inmueble.

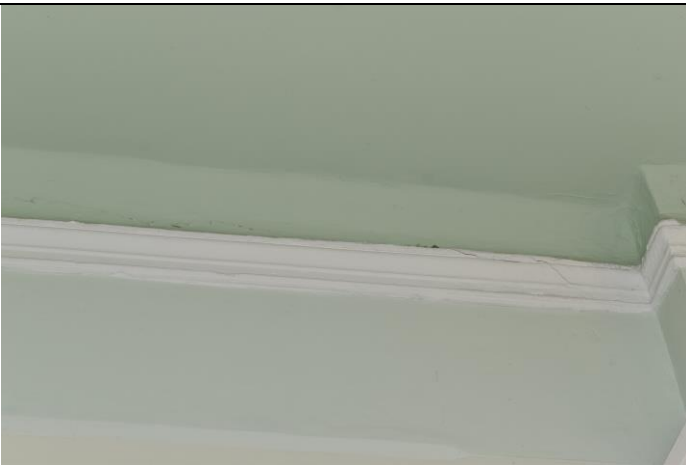
TIPO DE LESIÓN					
FISICA	X	QUIMICA		MECÁNICA	
DESCRIPCION DE LA LESION				DESCRIPCION DEL ELEMENTO	
<ul style="list-style-type: none"> - Fisuras delgadas y alargadas en sentido horizontal, con pequeñas fracturas que siguen la línea de contacto entre moldura y superficie de techo. - También se observa ligera suciedad en la junta y signos de desprendimiento incipiente del recubrimiento. 				Superficie de muro con moldura decorativa en remate superior, conformando un perfilado horizontal de unión con el techo. Pintura en tonos verdes con acentos blancos.	
				CLASIFICACIÓN DE LA CAUSA	
				DIRECTA	Movimientos diferenciales entre moldura y muro por retracción de materiales o asentamientos.

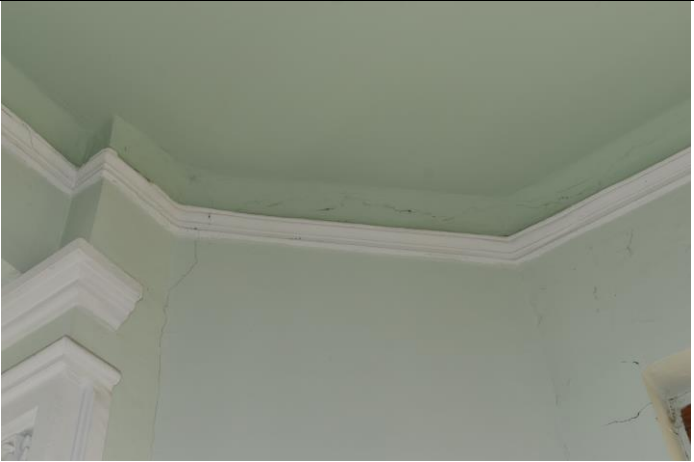
TIPO DE LESIÓN					
FISICA	X	QUIMICA		MECÁNICA	
DESCRIPCION DE LA LESION				DESCRIPCION DEL ELEMENTO	
<ul style="list-style-type: none"> - Presencia de múltiples fisuras finas, algunas verticales, otras en dirección diagonal y horizontal, localizadas principalmente en el área del encuentro muro-techo y en el contorno del vano. - Se observan grietas más largas y marcadas que atraviesan la moldura y bajan hacia el muro. - También hay fisuras más pequeñas dispersas, probablemente activas. 				<p>Muro interior con moldura blanca decorativa en la parte superior, pintado en tonos verde claro. El espacio incluye una abertura arquitectónica (posible ventana/puerta) en el lateral derecho.</p>

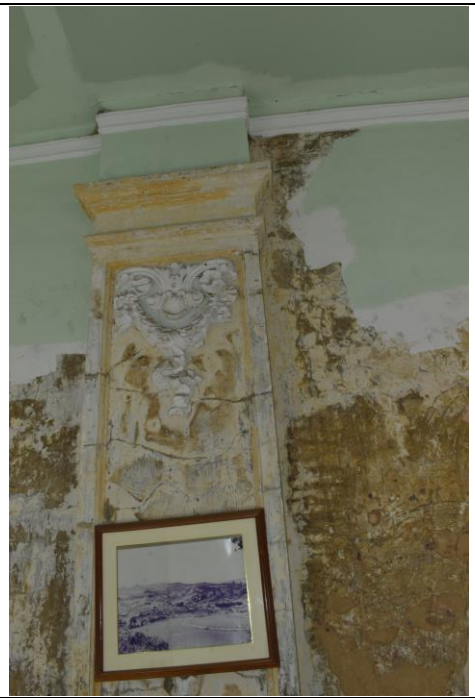
TIPO DE LESIÓN					
FISICA	X	BIOLÓGICA	X	MATERIAL	X
DESCRIPCIÓN DE LA LESIÓN		DESCRIPCIÓN DEL ELEMENTO			
<ul style="list-style-type: none"> - Amplia zona con pérdida de capas de pintura y revoque. - La superficie expuesta presenta manchas negras y verdosas, signos de colonización biológica (probablemente hongos o moho). - Se observa degradación del soporte en forma de disgregación, manchas oscuras, y capas de pintura aplicadas sin preparación adecuada, con pobre adherencia. - Existen huellas de humedad persistente en la unión muro-techo, lo que indica infiltración o condensación prolongada. 		<p>Muro interior vertical, adosado a moldura superior decorativa y a estructura ornamental en relieve de yesería. El paramento ha sido intervenido con capas de pintura en diferentes épocas.</p>

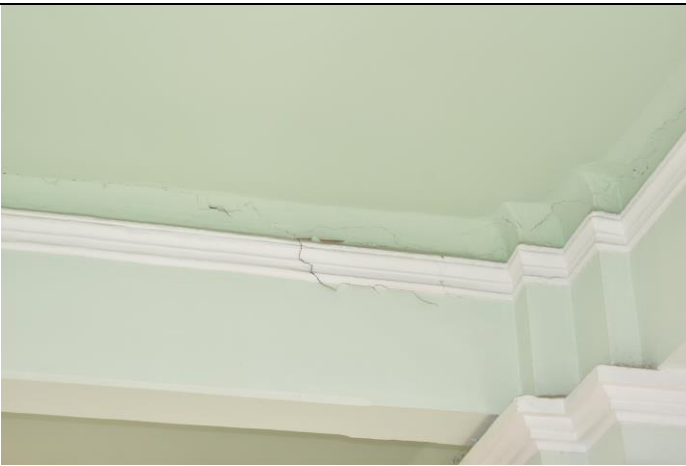
TIPO DE LESIÓN				
FISICA	X	QUIMICA		MECÁNICA
DESCRIPCION DE LA LESION		DESCRIPCION DEL ELEMENTO		
<ul style="list-style-type: none"> - Fisuras visibles que recorren la unión entre plafón y moldura, extendiéndose también hacia el elemento vertical (posiblemente pilastra o columna). - Algunas fisuras cruzan la moldura, indicando posible movimiento estructural o desplazamientos entre elementos constructivos. - Pequeños desprendimientos del revoque superficial, lo cual podría derivar en pérdidas mayores si no se interviene. - No se evidencia humedad visible, pero la morfología de las fisuras sugiere fatiga estructural o asentamiento. 		Plafón interior con moldura decorativa, acabado liso en pintura color verde claro con remates en blanco.

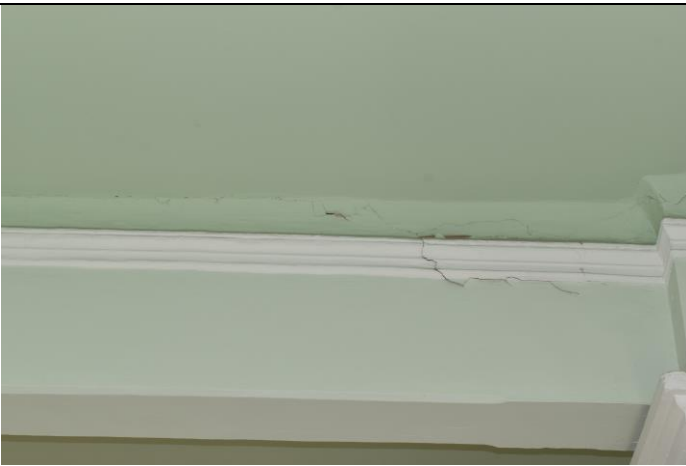
TIPO DE LESIÓN		DESCRIPCION DEL ELEMENTO		
FISICA	X	QUIMICA		MECÁNICA
DESCRIPCION DE LA LESION		Muro de carga interior con moldura de yeso o estuco decorativo, en el límite superior donde se encuentra con el cielo raso.		
<ul style="list-style-type: none"> - Se observan grietas longitudinales y transversales en la unión entre el muro y la moldura, algunas con desprendimiento de la capa de pintura y del recubrimiento superficial. - Las fisuras están activas y presentan bifurcaciones, lo que indica desplazamientos o movimientos estructurales. - Hay pérdida localizada del material. 		CLASIFICACIÓN DE LA CAUSA		
		DIRECTA	Movimiento estructural por asentamientos diferenciales o deformaciones del edificio.

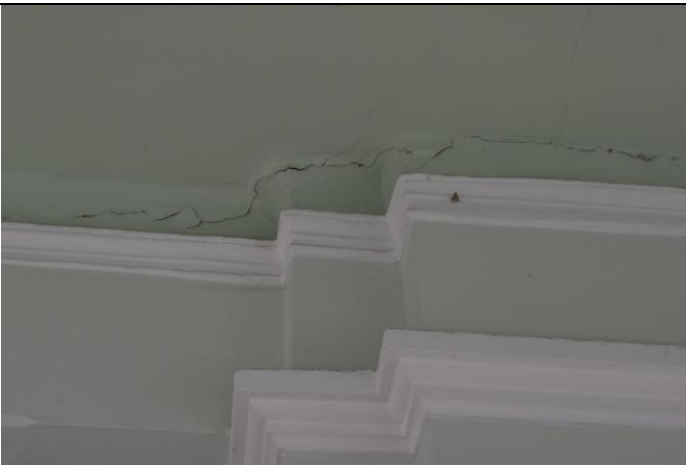
<p>TIPO DE LESIÓN</p> <table border="1"> <tr> <td>FISICA</td> <td>X</td> <td>QUIMICA</td> <td></td> <td>MECÁNICA</td> <td></td> </tr> </table> <p>DESCRIPCION DE LA LESION</p> <ul style="list-style-type: none"> - Presencia de fisuras y grietas múltiples, algunas con desprendimiento parcial del revestimiento, ubicadas en la unión entre moldura y techo. - Se evidencian líneas de fractura irregulares que podrían indicar movimientos estructurales menores o asentamientos diferenciales. - Las grietas presentan oxidación superficial por acumulación de polvo o agentes externos. 					FISICA	X	QUIMICA		MECÁNICA

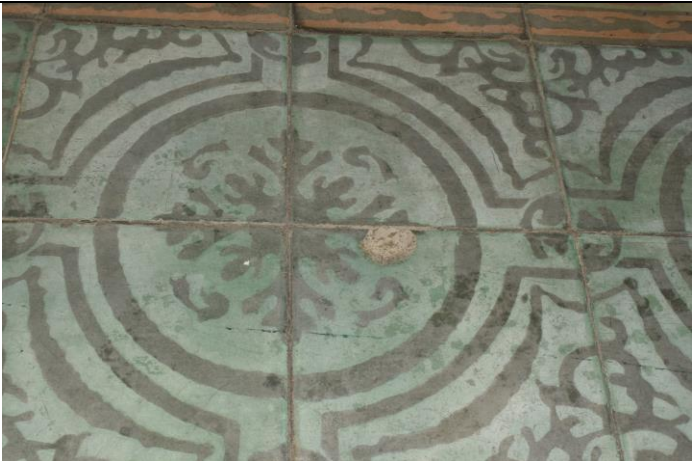
TIPO DE LESIÓN					
FISICA	X	QUIMICA		MECÁNICA	X
DESCRIPCION DE LA LESION		DESCRIPCION DEL ELEMENTO			
<ul style="list-style-type: none"> - Desprendimiento superficial del acabado pigmentado en una de las baldosas, con una pérdida visible en forma circular de unos pocos centímetros de diámetro. - El área afectada revela la capa base del material, alterando la integridad visual del diseño. - Se observan además signos de desgaste general, suciedad superficial y ligeras fisuras capilares. 		<p>Baldosa hidráulica decorativa con motivos florales de diseño simétrico en tonos verdes, grises y negros. Pavimento antiguo de alto valor patrimonial.</p>			
		CLASIFICACIÓN DE LA CAUSA

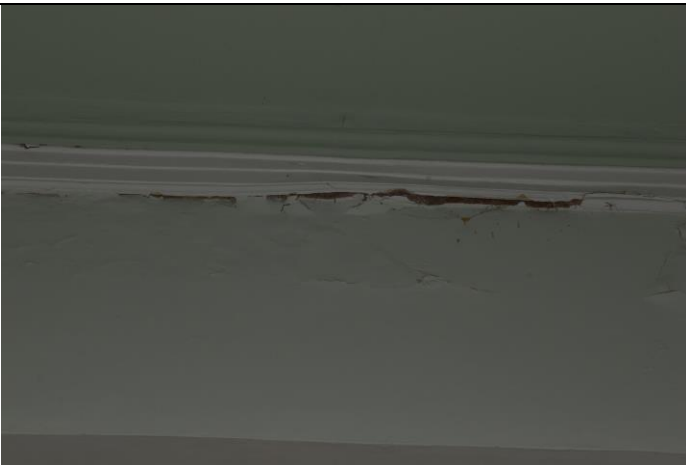
<p>TIPO DE LESIÓN</p> <p>FISICA <input checked="" type="checkbox"/> QUIMICA <input checked="" type="checkbox"/> MECÁNICA <input type="checkbox"/></p>					
<p>DESCRIPCIÓN DE LA LESIÓN</p> <ul style="list-style-type: none"> - Se observa una fisura lineal horizontal con desprendimiento parcial del revestimiento superficial justo por debajo de la moldura. - La pintura presenta abombamientos y zonas cuarteadas, así como pérdida de material dejando expuesta la base. Indicios de humedad o filtraciones acumuladas a nivel superior podrían haber debilitado la adhesión del recubrimiento. 				<p>DESCRIPCIÓN DEL ELEMENTO</p> <p>Muro interior con terminación en pintura verde, rematado por una moldura decorativa pintada de blanco.</p>

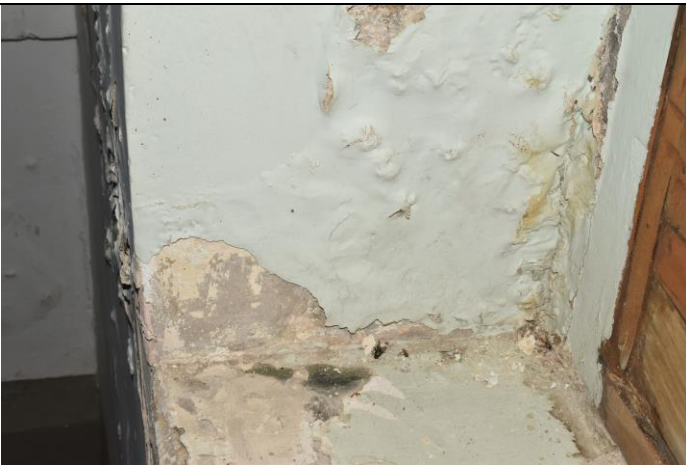
TIPO DE LESIÓN			DESCRIPCION DEL ELEMENTO	
FISICA	X	QUIMICA	MECÁNICA	
DESCRIPCION DE LA LESION			DESCRIPCION DEL ELEMENTO	
<ul style="list-style-type: none"> - Presencia extensa de ampollamiento, desprendimiento de pintura y revoque, eflorescencias, y manchas de humedad. - Se observa pérdida casi total del acabado superficial en zonas bajas y signos visibles de deterioro progresivo por acción de la humedad. - La unión entre el muro y el piso muestra acumulación de suciedad y material desprendido. 			<p>Muro de mampostería revocado y pintado, ubicado en el arranque de pared interior en contacto directo con el piso, junto a un vano con marco de madera.</p>

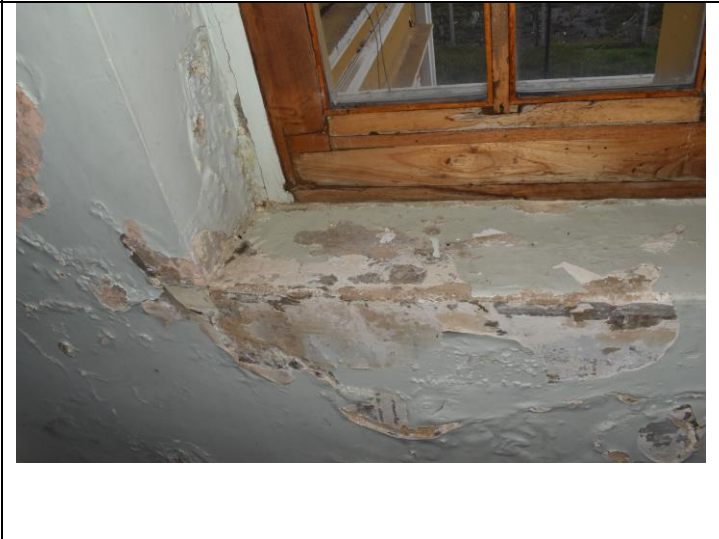
TIPO DE LESIÓN		DESCRIPCION DEL ELEMENTO	
FISICA	X	QUIMICA	MECÁNICA
DESCRIPCION DE LA LESION		DESCRIPCION DEL ELEMENTO	
<ul style="list-style-type: none"> - Se observa pérdida extensa de revestimiento (pintura y revoque), ampollamientos, desprendimientos, manchas oscuras (posiblemente moho), y daños por humedad acumulada. - La repisa presenta erosión superficial y presencia de sales higroscópicas (eflorescencias) en la base del muro. 		Muro interior con pintura de acabado liso, marco de ventana en madera, y repisa de obra.	
		CLASIFICACIÓN DE LA CAUSA	
		DIRECTA	Humedad por filtración a través del marco de la ventana y por capilaridad desde el muro inferior.
		INDIRECTA	Ausencia de mantenimiento e impermeabilización en los puntos de contacto con el exterior; exposición a lluvias persistentes.

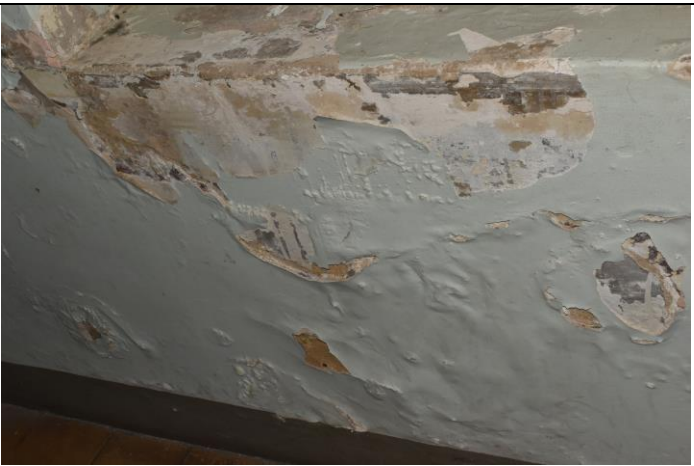
TIPO DE LESIÓN					
FISICA	X	QUIMICA		MECÁNICA	
DESCRIPCION DE LA LESION				DESCRIPCION DEL ELEMENTO	
<ul style="list-style-type: none"> - Se observa un daño extenso del recubrimiento, con grandes zonas de desprendimiento de pintura y enlucido, presencia de abultamientos y ampollamientos por humedad, manchas y eflorescencias. - La afectación abarca una superficie amplia del muro, desde la base hasta el nivel medio. 				Muro interior enlucido y pintado, con acabado superficial de pintura en tono claro y zócalo inferior.	
				CLASIFICACIÓN DE LA CAUSA	
				DIRECTA	Humedad ascendente por capilaridad desde el suelo.
				INDIRECTA	Falta de protección en la base del muro y ausencia de una barrera impermeabilizante; posible acumulación de humedad subterránea o filtraciones cercanas.

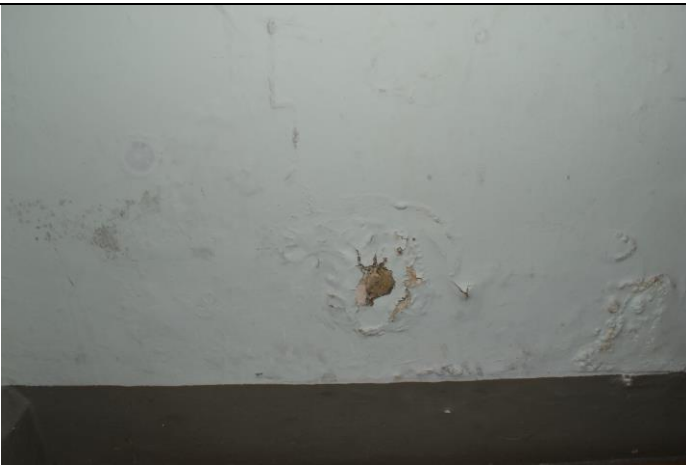
<p>TIPO DE LESIÓN</p> <p>FISICA <input checked="" type="checkbox"/> QUIMICA <input type="checkbox"/> MECÁNICA <input type="checkbox"/></p>					
<p>DESCRIPCION DE LA LESION</p> <ul style="list-style-type: none"> - Se evidencia un área con desprendimiento de pintura y enlucido, presencia de ampollamientos generalizados, manchas de humedad, eflorescencias y una zona central de pérdida completa del recubrimiento que deja expuesto el sustrato. 				<p>DESCRIPCION DEL ELEMENTO</p> <p>Muro interior enlucido y pintado, con zócalo inferior de protección en tono oscuro.</p>	
<p>CLASIFICACIÓN DE LA CAUSA</p>				<p>DIRECTA: Humedad por capilaridad ascendente desde la base del muro.</p> <p>INDIRECTA: Falta de sistema de impermeabilización en cimientos o zócalo; posible acumulación de agua en el subsuelo o mal drenaje.</p>

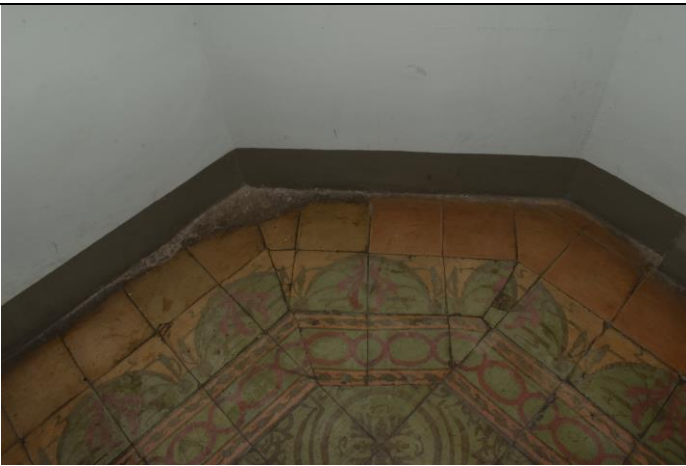
<p>TIPO DE LESIÓN</p> <p>FISICA <input checked="" type="checkbox"/> QUIMICA <input type="checkbox"/> MECÁNICA <input type="checkbox"/></p>									
<p>DESCRIPCIÓN DE LA LESIÓN</p> <ul style="list-style-type: none"> - Se observa pérdida de integridad en las juntas entre baldosas, oscurecimiento y suciedad en el perímetro cercano al zócalo. - También hay pérdida parcial del dibujo por abrasión y manchas asociadas a humedad. - Se identifican fracturas finas en algunas baldosas y eflorescencias leves en la unión piso-muro. 				<p>DESCRIPCIÓN DEL ELEMENTO</p> <p>Piso de baldosas hidráulicas decorativas ubicadas en una esquina interior, con diseño geométrico y floral, delimitado por guardas decorativas.</p>					
<p>CLASIFICACIÓN DE LA CAUSA</p>				<table border="1"> <tr> <td>DIRECTA</td> <td>Presencia prolongada de humedad en la base del muro y uso cotidiano del espacio.</td> </tr> <tr> <td>INDIRECTA</td> <td>Ausencia de sellado, falta de mantenimiento y ventilación inadecuada del ambiente.</td> </tr> </table>		DIRECTA	Presencia prolongada de humedad en la base del muro y uso cotidiano del espacio.	INDIRECTA	Ausencia de sellado, falta de mantenimiento y ventilación inadecuada del ambiente.
DIRECTA	Presencia prolongada de humedad en la base del muro y uso cotidiano del espacio.								
INDIRECTA	Ausencia de sellado, falta de mantenimiento y ventilación inadecuada del ambiente.								
<p>IDENTIFICACIÓN DEL FACTOR DE DETERIORO</p>				<p>GRADO DE LESIÓN</p>					
MATERIAL	Desgaste y envejecimiento del pigmento de la baldosa.		LEVE						
FABRICACIÓN	Probable deficiencia en el mortero o asentamiento desigual del soporte.		MEDIANO	X					
FACTOR FISICO AMBIENTAL	Humedad ascendente por capilaridad.		SEVERO						
FACTOR QUIMICO AMBIENTAL	Formación de eflorescencias salinas por reacción entre la humedad y los componentes minerales del mortero.		GRAVE						
FACTOR BIOLÓGICO	Acumulación de microorganismos en zonas húmedas (no directamente visibles pero probables)								
<p>RECOMENDACIÓN Y/O INTERVENCIÓN</p> <ul style="list-style-type: none"> - Limpieza controlada con cepillos suaves y detergentes neutros. - Eliminar la fuente de humedad desde el muro mediante barreras impermeabilizantes o ventilación. - Relleno de juntas con mortero compatible. - Evaluación estructural del zócalo y posible reinstalación parcial de baldosas sueltas. - Monitoreo periódico del área afectada para evitar avance del deterioro.

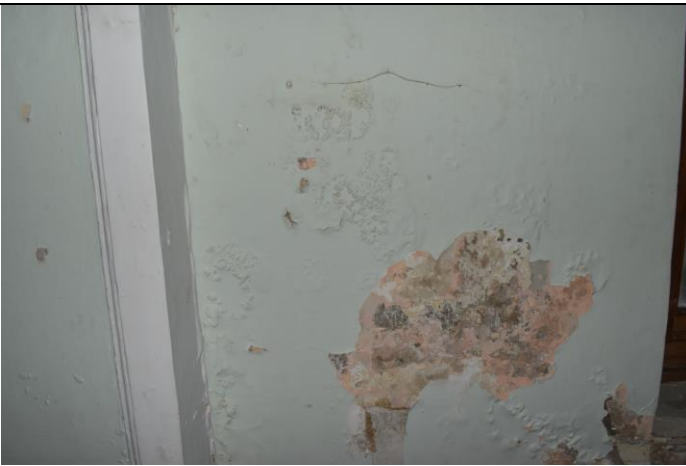
<p>TIPO DE LESIÓN</p> <p>FISICA <input checked="" type="checkbox"/> QUIMICA <input type="checkbox"/> MECÁNICA <input type="checkbox"/></p>					
<p>DESCRIPCION DE LA LESION</p> <ul style="list-style-type: none"> - Se presenta pérdida de capas de pintura y revoque, además de eflorescencias, ampollamiento y desprendimientos generalizados. - Hay manchas de humedad, microfisuras y una alteración de color y textura en una amplia zona del muro. 				<p>DESCRIPCION DEL ELEMENTO</p> <p>Muro enlucido y pintado, con acabado liso. Forma parte del cerramiento interior del inmueble.</p>	
<p>CLASIFICACIÓN DE LA CAUSA</p>				<p>DIRECTA</p> <p>Presencia de humedad por capilaridad ascendente o filtraciones constantes.</p>

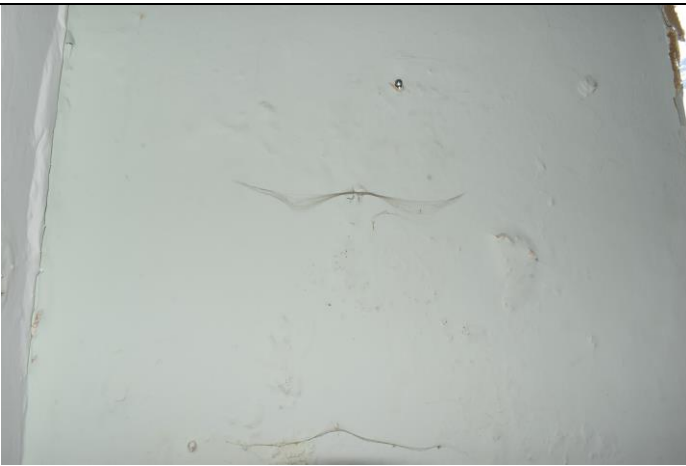
<p>TIPO DE LESIÓN</p> <p>FISICA <input checked="" type="checkbox"/> QUIMICA <input type="checkbox"/> MECÁNICA <input type="checkbox"/></p>				
<p>DESCRIPCION DE LA LESION</p> <ul style="list-style-type: none"> - Presencia de grietas superficiales de tracción en la capa de pintura y enlucido, ubicadas en dirección horizontal con ligera curvatura. - Se observan además zonas con pequeñas burbujas y levantamiento de pintura, indicando humedad subyacente. - Hay señales menores de desprendimiento puntual. 			<p>DESCRIPCION DEL ELEMENTO</p> <p>Muro enlucido y pintado, con acabado liso. Forma parte del cerramiento interior del inmueble.</p>	
			<p>CLASIFICACIÓN DE LA CAUSA</p>	
			DIRECTA	Tensiones internas del recubrimiento por acumulación de humedad o movimientos diferenciales del sustrato.

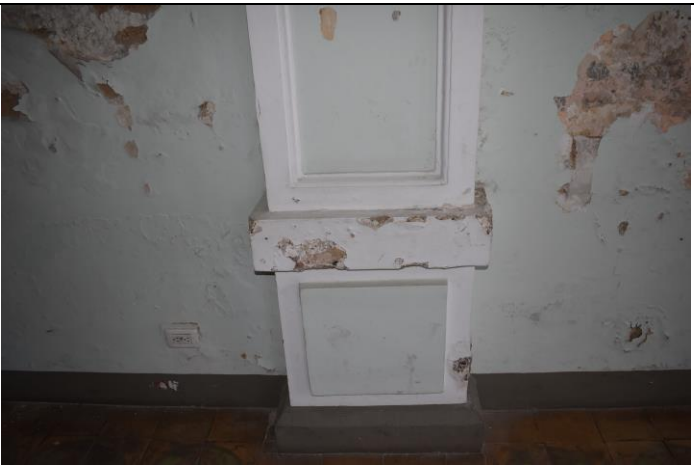
<p>TIPO DE LESIÓN</p> <p>FISICA <input checked="" type="checkbox"/> QUIMICA <input type="checkbox"/> MECÁNICA <input type="checkbox"/></p>					
<p>DESCRIPCION DE LA LESION</p> <ul style="list-style-type: none"> - Pérdida de recubrimiento en varias zonas de la pilastra y del muro adyacente. - Se observa disgregación de la capa pictórica, desprendimiento del enlucido, formación de ampollas y zonas erosionadas. - También hay manchas y decoloración que indican acumulación de humedad y deterioro progresivo del material. 				<p>DESCRIPCION DEL ELEMENTO</p> <p>Pilastra ornamental adosada a un muro interior, con moldura superior y base resaltada. Está pintada en blanco y rodeada por muros de color verde claro.</p>

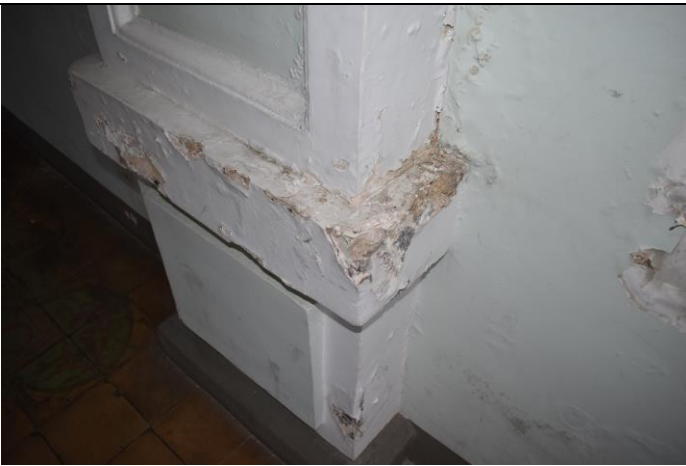
TIPO DE LESIÓN			DESCRIPCION DEL ELEMENTO	
FISICA	X	QUIMICA	MECÁNICA	
DESCRIPCION DE LA LESION			Base y moldura inferior de pilastra decorativa, situada contra un muro interior. Revestida con pintura blanca y rodeada por un zócalo gris oscuro.	
<ul style="list-style-type: none"> - Se presenta pérdida significativa del recubrimiento superficial, incluyendo desprendimiento del revoque, erosión de los bordes y presencia de eflorescencias en las uniones. - Además, se observa levantamiento de la pintura, ampollas y manchas oscuras que indican humedad activa en el paramento. 			CLASIFICACIÓN DE LA CAUSA	
			DIRECTA	Filtración lateral de humedad desde el reverso del muro por capilaridad o contacto con terreno húmedo.

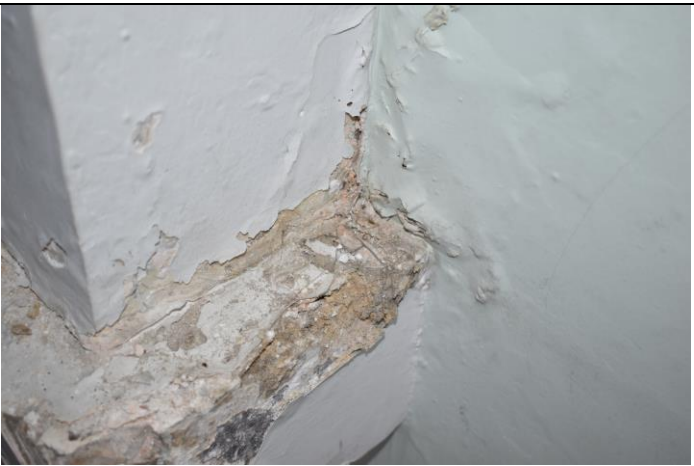
<p>TIPO DE LESIÓN</p> <p>FISICA <input checked="" type="checkbox"/> QUIMICA <input checked="" type="checkbox"/> MECÁNICA <input type="checkbox"/></p>					
<p>DESCRIPCION DE LA LESION</p> <ul style="list-style-type: none"> - Desprendimiento severo de capas de enlucido y pintura, con exposición del sustrato de mampostería. - Se observan fisuras y pérdida de cohesión del material en la junta entre los planos. - La superficie está afectada por abombamientos, desintegración del mortero y signos de humedad persistente. 				<p>DESCRIPCION DEL ELEMENTO</p> <p>Muro interior con pintura de color claro, zona inferior de encuentro entre dos paramentos (esquina o base de pilar y muro contiguo).</p>

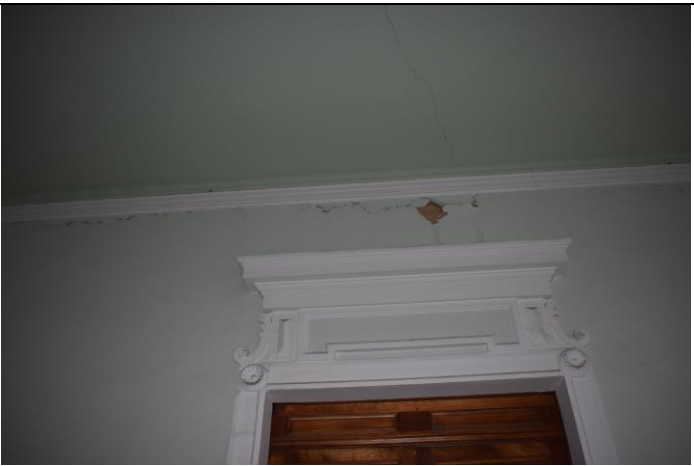
<p>TIPO DE LESIÓN</p> <p>FISICA X QUIMICA X MECÁNICA</p>					
<p>DESCRIPCION DE LA LESION</p> <ul style="list-style-type: none"> - Se evidencian grietas horizontales y oblicuas en el muro, justo por encima del vano de la puerta. - Además, hay desprendimiento del revestimiento (pérdida de material superficial), lo que expone capas interiores. - La moldura decorativa se mantiene intacta, pero las grietas afectan directamente la zona estructural superior del vano. 				<p>DESCRIPCION DEL ELEMENTO</p> <p>Muro de mampostería con revestimiento y moldura decorativa en yeso o estuco, ubicado en el nivel superior de una abertura de puerta con marco ornamentado de madera.</p>
