FICHA ANALISIS PATOLOGICO		 	
PATOLOGIAS DE LA CONSTRUCCIÓN			
Docente: Arq. Mónica Castro	Alumno: Daniel Martínez		
1. IDENTIFICACIÓN DEL INMUEBLE			
Nombre del edificio:	Estación de ferrocarril de Chiquinquirá	2. DESCRIPCIÓN GENERAL DEL INMUEBLE	
Ubicación:	Chiquinquirá - Boyacá	Uso actual:	Mixto.
Propietario o entidad responsable:	Ministerio de Cultura y Patrimonio / Invias. Comodato: Imdecur	Tipología arquitectónica:	Neoclásico Frances Beux Arts
Año de construcción:	1925	Materiales predominantes:	Ladrillos de adobe.
Autor (arquitecto/ingeniero):	Joseph Martens	Sistema estructural:	Muros de Carga
Categoría de protección:	Mueble Patrimonio Nacional	Estado de conservación:	Regular

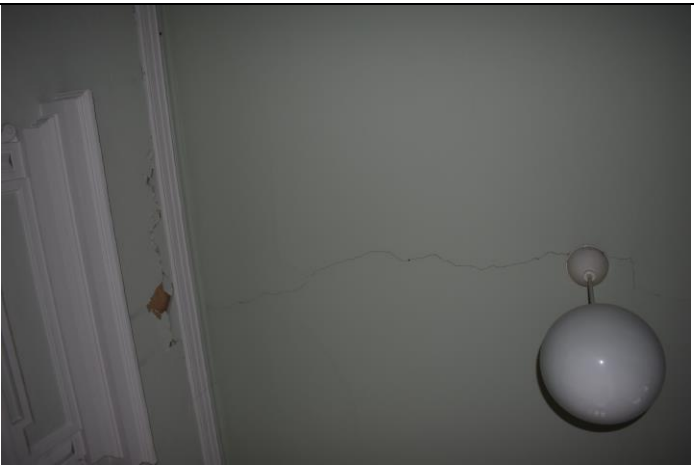
<p>TIPO DE LESIÓN</p> <table border="1"> <tr> <td>FISICA</td> <td>X</td> <td>QUIMICA</td> <td></td> <td>MECÁNICA</td> <td></td> </tr> </table>					FISICA	X	QUIMICA	
FISICA	X	QUIMICA		MECÁNICA				
<p>DESCRIPCION DE LA LESION</p> <ul style="list-style-type: none"> - Presencia de fisuras horizontales, verticales y diagonales en muro y cielo raso, algunas de ellas activas y de extensión significativa. - Se observa desprendimiento de pintura y recubrimiento en las zonas adyacentes a las fisuras, especialmente en la esquina izquierda de la imagen. 			<p>DESCRIPCION DEL ELEMENTO</p> <p>Muro vertical de carga y cielo raso enlucido con acabado en pintura verde; moldura decorativa blanca en unión muro-techo.</p>

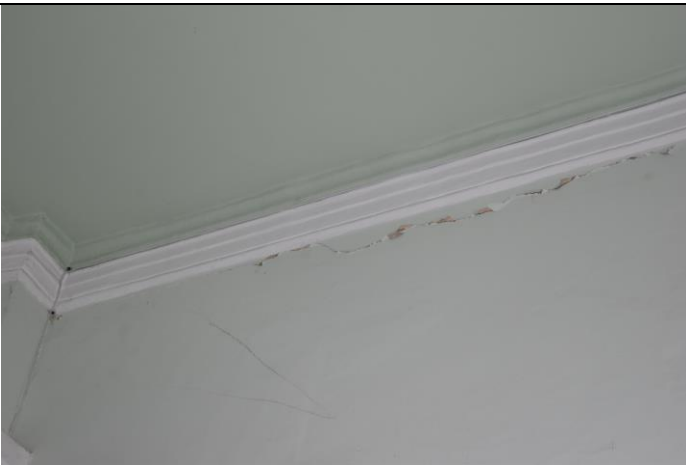
TIPO DE LESIÓN						
FISICA	X	QUIMICA		MECÁNICA	DESCRIPCION DEL ELEMENTO	
DESCRIPCION DE LA LESION						
<ul style="list-style-type: none"> - Se observa pérdida de adherencia del revestimiento a lo largo del encuentro entre el muro y el cielorraso. - Esto ha generado un desprendimiento irregular del acabado superficial (pintura y capa base), dejando expuesta la base inferior. - También se identifica una fisura en forma de arco en la superficie del muro, posiblemente por tensiones estructurales o movimientos. 					<p>Muro y cielorraso de mampostería y/o pañete con moldura decorativa superior (cornisa) en yeso o estuco.</p>	
CLASIFICACIÓN DE LA CAUSA						
DIRECTA		Movimiento estructural leve o dilataciones térmicas que generan tensión entre materiales.

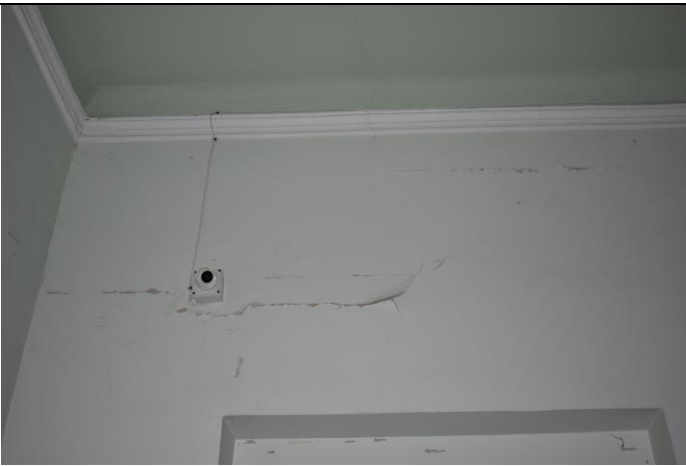
TIPO DE LESIÓN					
FISICA	X	QUIMICA		MECÁNICA	DESCRIPCION DEL ELEMENTO
DESCRIPCION DE LA LESION		<p>Muro de mampostería con acabados en pintura y estuco. Moldura decorativa en el encuentro con el cielorraso.</p>			
<ul style="list-style-type: none"> - Presencia de fisuras horizontales y oblicuas en la zona superior del muro, desprendimiento parcial del recubrimiento (estucado o pintura), abombamiento localizado y pérdida de adherencia. - También hay evidencia de un punto de intervención reciente o instalación (cableado y caja), posiblemente agravando la lesión. 		CLASIFICACIÓN DE LA CAUSA			
		DIRECTA	Movimientos estructurales o micro asentamientos diferenciales del inmueble.

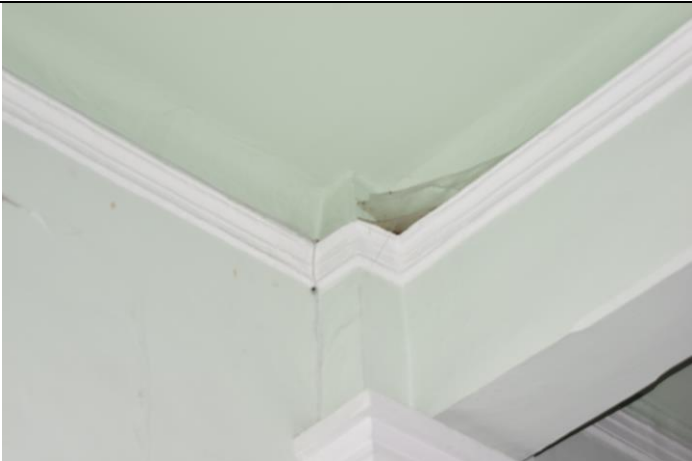
TIPO DE LESIÓN					
FISICA	X	QUIMICA		MECÁNICA	
DESCRIPCION DE LA LESION				DESCRIPCION DEL ELEMENTO	
<ul style="list-style-type: none"> - Fisura diagonal localizada en la unión entre el cielorraso y los muros, con desprendimiento parcial de material de recubrimiento y deformación leve en el cielorraso. - También se observa una fisura vertical que desciende por la junta del encuentro de muros. 				<p>Muro de mampostería interior con molduras decorativas y acabado en pintura. El punto analizado corresponde a una esquina estructural.</p>	
				CLASIFICACIÓN DE LA CAUSA	
				DIRECTA	Movimientos estructurales en el punto de encuentro de muros y cielorraso.

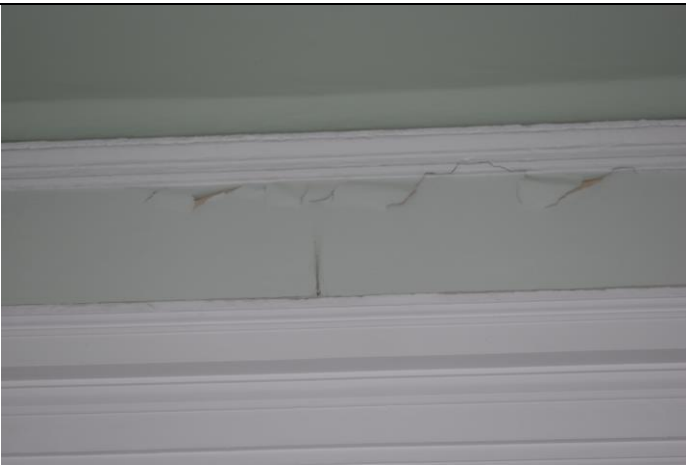
TIPO DE LESIÓN					
FISICA	X	QUIMICA	X	MECÁNICA	
DESCRIPCION DE LA LESION		DESCRIPCION DEL ELEMENTO			
<ul style="list-style-type: none"> - Desprendimiento de pintura y capa superficial de estuco, con fisuras verticales localizadas que siguen una línea estructural. - El área muestra grietas superficiales en forma de red y abombamiento de la capa de acabado. 		<p>Muro de carga en mampostería estucado, pintado, con moldura decorativa superior en yeso o estuco.</p>			
		CLASIFICACIÓN DE LA CAUSA			
		DIRECTA	Presencia de humedad detrás del muro que debilita el revestimiento, generando su separación.		
		INDIRECTA	Falta de mantenimiento en la cubierta o filtraciones por capilaridad desde muros colindantes; movimiento estructural por asentamientos diferenciales.

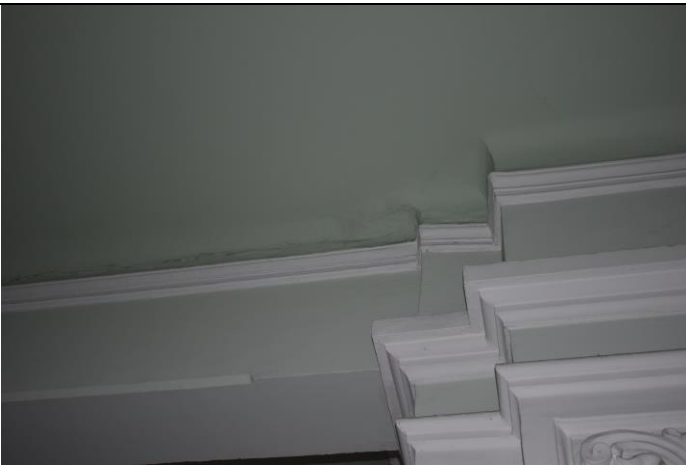
<p>TIPO DE LESIÓN</p> <p>FISICA X QUIMICA X MECÁNICA</p>					
<p>DESCRIPCION DE LA LESION</p> <ul style="list-style-type: none"> - Presencia de abombamiento o abultamiento en la superficie del cielo raso y cornisa, acompañado de fisuras finas en forma de mapa o en dirección a la esquina. - Se evidencia pérdida de planeidad y posible desprendimiento del recubrimiento. 				<p>DESCRIPCION DEL ELEMENTO</p> <p>Muro de mampostería estucado, con moldura decorativa de remate superior en yeso o estuco pintado. Cielo raso plano con pintura lisa.</p>	
<p>CLASIFICACIÓN DE LA CAUSA</p>				<p>DIRECTA</p> <p>Filtración de agua desde la parte superior del muro, acumulación de humedad detrás del revestimiento.</p>

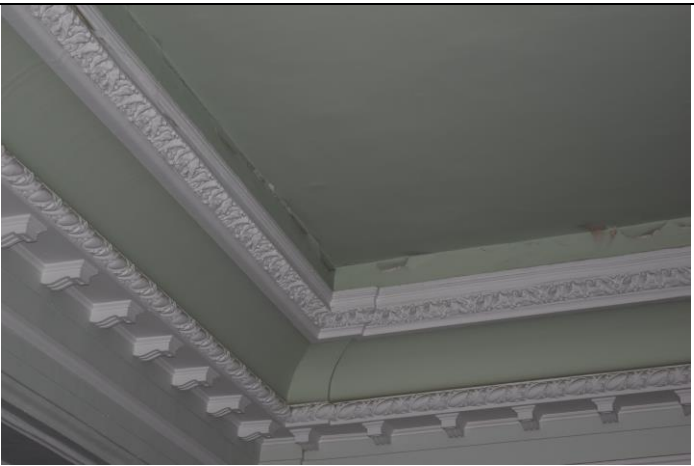
<p>TIPO DE LESIÓN</p> <table border="1"> <tr> <td>FISICA</td> <td>X</td> <td>QUIMICA</td> <td></td> <td>MECÁNICA</td> <td></td> </tr> </table>						FISICA	X	QUIMICA		MECÁNICA													
FISICA	X	QUIMICA		MECÁNICA																			
<p>DESCRIPCION DE LA LESION</p> <ul style="list-style-type: none"> - Se observa desprendimiento de capas de pintura y estuco en la unión entre techo y cornisa, así como fisuras lineales en el cielo raso. - También hay zonas con abombamiento del recubrimiento, lo cual sugiere presencia de humedad previa o movimiento estructural. 				<p>DESCRIPCION DEL ELEMENTO</p> <p>Cornisa ornamental de transición entre el muro y el techo, elaborada en yeso o estuco pintado, con molduras de alto valor decorativo.</p>

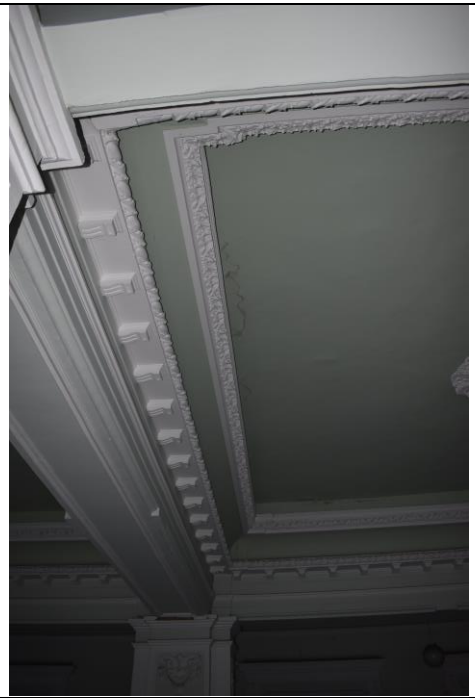
TIPO DE LESIÓN					
FISICA	X	QUIMICA		MECÁNICA	
DESCRIPCION DE LA LESION				DESCRIPCION DEL ELEMENTO	
<ul style="list-style-type: none"> - Se observa fisuración longitudinal y vertical en el cielorraso cerca de los bordes, así como desprendimientos de pintura en áreas puntuales. - Las fisuras indican una posible pérdida de cohesión del revestimiento o movimientos estructurales leves. - También se aprecia ondulación en la superficie del cielorraso. 				<p>Cielorraso plano con molduras ornamentales en yeso o estuco, pintado en color verde, y frisos blancos en relieve. Se observa también parte del entablamento decorativo superior de una columna.</p>

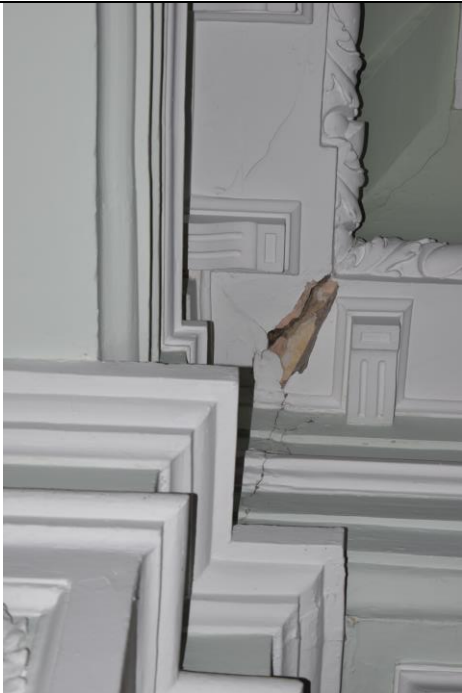
TIPO DE LESIÓN					
FISICA	X	QUIMICA		MECÁNICA	
DESCRIPCION DE LA LESION				DESCRIPCION DEL ELEMENTO	
<ul style="list-style-type: none"> - Fisura estructural diagonal que atraviesa molduras decorativas y se extiende hacia el muro y el cielorraso. - Se observa un desprendimiento del recubrimiento superficial, dejando expuesto el sustrato interior del material. - También hay fisuras menores adyacentes. 				Moldura decorativa en relieve, posiblemente elaborada en yeso o estuco, pintada en color blanco. Forma parte del entablamento superior entre el muro y el cielorraso.	
				CLASIFICACIÓN DE LA CAUSA

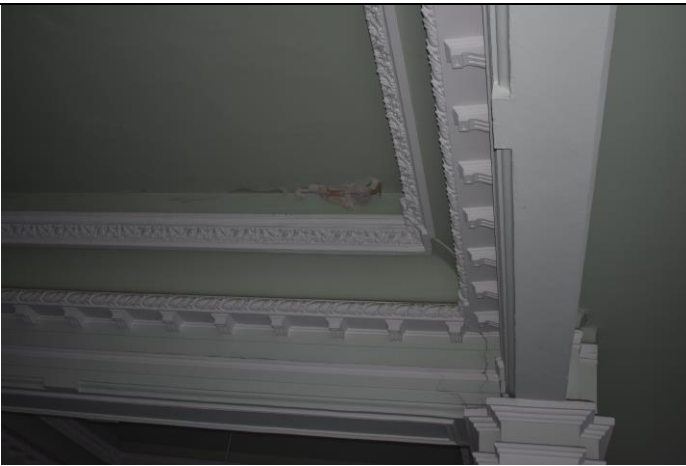
TIPO DE LESIÓN					
FISICA	X	QUIMICA		MECÁNICA	
DESCRIPCION DE LA LESION				DESCRIPCION DEL ELEMENTO	
<ul style="list-style-type: none"> - Desprendimiento de recubrimiento en el cielorraso (pintura y capa superficial), con fisuras visibles en la esquina del plafón. - También se observan grietas verticales y horizontales que recorren la unión entre molduras, cielorraso y columna 				<p>Techo de cielo raso con molduras ornamentales en yeso pintado de blanco, con planos intermedios pintados en verde claro. El sistema decorativo incluye elementos en relieve con motivos florales y dentículos.</p>	
CLASIFICACIÓN DE LA CAUSA

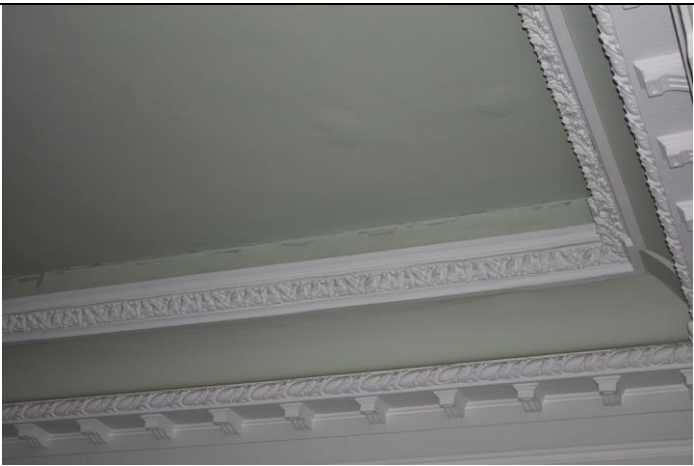
TIPO DE LESIÓN					
FISICA	X	QUIMICA		MECÁNICA	
DESCRIPCION DE LA LESION				DESCRIPCION DEL ELEMENTO	
<ul style="list-style-type: none"> - Se observan múltiples deformaciones del plano (abombamientos), acompañados de desprendimiento lineal de la pintura en las uniones entre planos horizontales y molduras. - Las ondulaciones sugieren pérdida de adherencia de las capas de estuco o hinchamiento por acumulación de humedad, sin colapso material aún. 				<p>Cielo raso con panel central plano y molduras decorativas en yeso tallado, con detalles clásicos (hojas, ovas y dientes). El sistema constructivo parece estar soportado por vigas ocultas o estructura secundaria liviana, recubierta con estuco pintado.</p>
