Anexo 2. Fichas de patologías

PROYECTO: RESIGNIFICACIÓN PATRIMONIAL DE LA PLAZA DE TOROS DE SAN SEBASTIÁN REVISÓ:		ELABORÓ: Carlos Aragón Nicolás García FECHA: 11/10/2025						
LOCALIZACIÓN

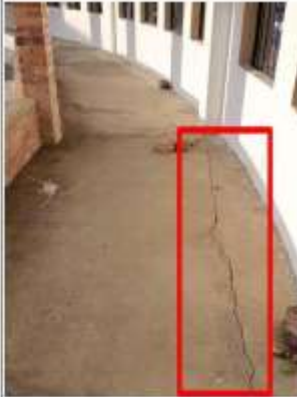
DESCRIPCIÓN DE LA PATOLOGÍA Se observa una fisura longitudinal continua en el pavimento de concreto, paralela al muro perimetral. La grieta presenta un trazado irregular y profundado, con signos de leve disgregación del material.				
						Análisis La patología pudo ser generada por: - Movimientos térmicos o de retracción del concreto por variaciones de temperatura y humedad. - Deficiente compactación del relleno bajo el piso o degradación del material de apoyo por filtraciones. - Influencia de vibraciones sísmicas o falta de mantenimiento.

Medidas - Sellado de fisura. Realizar limpieza profunda y sellar con resina epóxica flexible o mortero polimérico. - Implementar junta de dilatación: Cortar y ejecutar junta controlada con sellante elástico en zonas perimetrales. - Revisión de drenaje y humedad: Garantizar que no exista infiltración de agua que debilite el apoyo. - Monitoreo periódico: Marcar la fisura y revisar evaluación durante el tiempo para determinar si continúa activa.				
INDIRECTAS Proyecto Ejecución Materiales Mantenimiento	Mecánica X	Fisuras Grietas X Desprendimiento Erosión Deformación	cimentación Estructura Pintura mortero Raspadores Desgaste Pandeo Tensión	Químico Duido Corrosión Efectosencia						
	Biológico	Animales Vegetales Fungal	Mohos Plantas Algas	Pudrición Moho	Químico Duido Corrosión Efectosencia

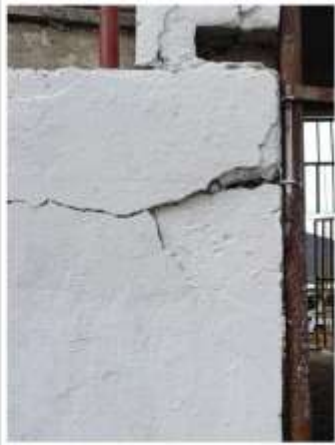
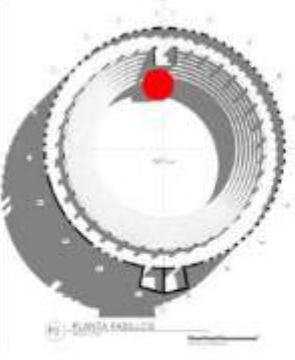
Mecánica X	Fisuras	Cimentación	Estructura X	DESCRIPCIÓN DE LA PATOLOGÍA	
Grietas X	Desprendimiento	Pintura	mortero	Se observa en la parte superior del muro una exposición parcial del cimiento o sobrecimiento, donde el terreno natural ha sido removido o erosionado. La cimentación ha quedado parcialmente al aire, con signos de pérdida de contención del terreno.	
Erosión	Raspadura	Pandeo	Torsión	Análisis	
Químico	Oxido	Corrosión	Efectividad	Erosión del terreno por escorrentía o movimientos sísmicos constantes. El talud frente al muro parece haber sido afectado por lluvias o movimiento de tierra, además de la falta de un sistema de drenaje perimetral o cuneta provocó que el agua corriera directamente contra el cimiento, arrastrando material. Cimentación superficial expuesta: La profundidad de cimentación parece insuficiente para la pendiente actual del terreno, lo que puede generar asentamientos diferenciales con el tiempo.

Biológico	Animales Vegetales Fungui	Xifófagos Plantas Algas	Pudrición Moho	Conclusiones: 1. Reconstrucción o refuerzo del terreno de apoyo: Rellenar con material compactado (grava + recebo) en capas controladas o en un caso más severo, construir un muro de contención o una viga de amarre de concreto armado para garantizar apoyo uniforme. 2. Implementar drenaje perimetral: Instalar un dren francés o tubería drenante con filtro de grava y evitar acumulación de agua en la base del muro con aseo o mantenimiento frecuente. 3. Inyección o consolidación del cimiento existente: Realizar inyecciones de lechada de cemento para restituir el contacto suelo-cimiento.	
INDIRECTAS	Proyecto Ejecución Materiales Mantenimiento

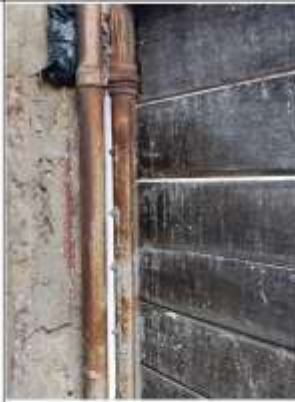
Filtración X	Inactivo					
			Condensación X						
			Daño						
			Escamoteo			<p>DESCRIPCIÓN DE LA PATOLOGÍA</p> <p>Las tuberías metálicas presentan oxidación generalizada, con pérdida del recubrimiento protector y formación de capas de óxido rojo. El muro adyacente muestra manchas de humedad y desprendimiento de revoco, mientras que la superficie de madera evidencia acumulación de polvo, salpicaduras de pintura y emparejamiento superficial. La falta de mantenimiento ha permitido el avance del proceso corrosivo y el deterioro simultáneo de los materiales cercanos de agrietamiento vertical asociados a la acumulación de agua por escamoteo y condensación superficial. Las marcas en rojo indican los sectores de mayor saturación.</p> <p>Análisis</p> <p>La patología se origina por la exposición directa del metal a la humedad ambiental y al contacto con superficies porosas que retienen agua, como el muro de resaque. La falta de pintura anticorrosiva y de aislamiento ha permitido el avance de la oxidación, debilitando el material y afectando visualmente el conjunto. La acumulación de agua por escamoteo o condensación ha acelerado el proceso químico de corrosión, que a su vez contamina los elementos cercanos como la madera y el mortero.</p> <p>Conclusiones: Retirar el óxido mediante limpieza mecánica o cepillado metálico. Aplicar imprimante anticorrosivo y pintura protectora de alta resistencia. Revisar el origen de la humedad y corregir filtraciones o condensaciones. Sustituir tramos metálicos comprometidos estructuralmente. Limpiar y proteger la superficie de madera con barniz o pintura impermeable.</p>

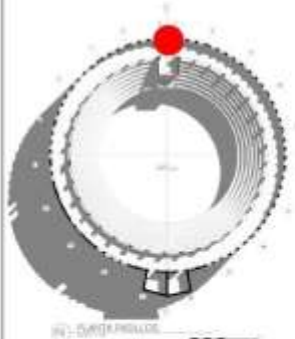
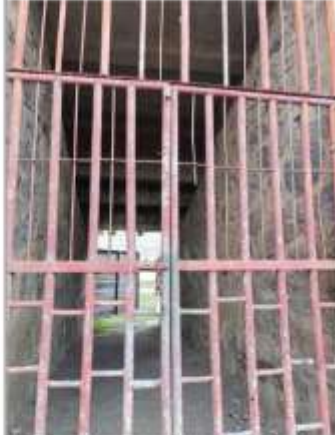
DESCRIPCIÓN DE LA PATOLOGÍA La reja metálica presenta un avanzado estado de deterioro superficial, con pintura descascarada, zonas oxidadas y deformación en varias de sus barras. Se observan manchas de humedad y polvo acumulado, así como puntos de corrosión activa que afectan la unión entre los elementos. El candado y la cadena también muestran oxidación, indicando exposición prolongada a la intemperie y ausencia de mantenimiento preventivo.

Análisis El deterioro se origina por la exposición directa del metal a la humedad ambiental y a la acción del agua de lluvia, sin una capa protectora adecuada. La falta de mantenimiento periódico y de pintura anticorrosiva ha permitido el avance de la oxidación, debilitando el material y afectando su integridad estructural. La deformación de las barras puede deberse tanto al uso indebido o impactos como a la pérdida de rigidez producto del deterioro químico y mecánico.				
							Conclusión: Retirar el óxido mediante lijado o cepillado metálico y limpiar la superficie. Aplicar imprimante anticorrosivo y repintar con esmalte de alta resistencia.				
INDIRECTAS Proyecto Ejecución Materiales Mantenimiento	Químico X Oxido X Corrosión X Eflorescencia		Cimentación Estructura Pintura X mortero Raspadura Pandeo Torsión		Reemplazar las barras deformadas o con pérdida de sección. Implementar mantenimiento preventivo semestral (limpieza, revisión y repinte). Evitar el contacto directo con fuentes de agua o humedad mediante sellado en el punto de anclaje al muro.

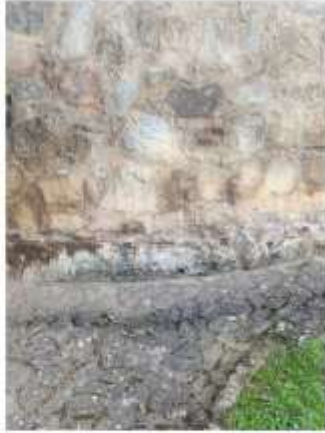
Filtración X	Inactivo				
			Condensación X					
			Daño					
			Escorrentía					
			Salpique					
		Erosión	Degradación					
		Suciedad	Por grasa					
			Por polvo					
			Grilli					
	Mecánica	Fisuras	Cimentación		DESCRIPCIÓN DE LA PATOLOGÍA			
		Grietas	Estructura		En la superficie del muro se observan manchas oscuras de humedad y zonas de pérdida de adherencia del revoco, especialmente en los sectores inferiores.			
		Desprendimiento	Pintura		Se aprecian fisuras verticales asociadas a la acumulación de agua por escorrentía y condensación superficial. Las marcas en rojo indican los sectores de mayor saturación.

Erosión	mortero		Análisis			
		Deformación	Raspadura		La causa principal parece ser una filtración lateral por deficiencia en la impermeabilización o deterioro de las juntas. El contenido de humedad activa provoca la disgregación del mortero y posibles colonizaciones biológicas inopuestas.			
	Químico	Oxido			Cimentación superficial expuesta. La profundidad de cimentación parece insuficiente para la pendiente actual del terreno, lo que puede generar asentamientos diferenciales con el tiempo.			
		Corrosión			Conclusiones: Retirar el material afectado, limpiar y aplicar mortero hidráulico.			
		Eflorencia			Revisar drenajes y pendientes superficiales.			
	Biológico	Animales	Hongos	Putrefacción	Aplicar barrera antihumedad y capa de acabado transpirable.			
		Vegetales	Plantas	Moho				
		Fungui	Algas					
INDIRECTAS	Proyecto							
	Ejecución							
	Materiales							
	Mantenimiento

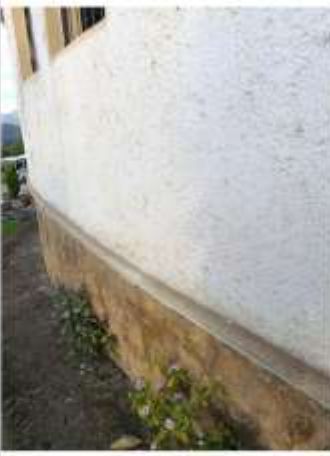
Filtración	Inactivo				
			Condensación					
			Daño					
			Escorrentía					
			Salpique					
		Erosión	Degradación					
		Suciedad	Por grasa					
			Por polvo					
			Grilli					
	Mecánica X	Fisuras	Cimentación X	Estructura	DESCRIPCIÓN DE LA PATOLOGÍA			
		Grietas			Se observa pérdida de contención del terreno y exposición de la cimentación superficial. El muro muestra grietas verticales y erosión del material base.			
		Desprendimiento	Pintura		Análisis			
		Erosión X	mortero		La escorrentía superficial y la pendiente del terreno han generado erosión progresiva. El cemento carece de soporte homogéneo, lo cual compromete la estabilidad del muro.

Deformación	Raspadura		Conclusiones: Rellenar y compactar con grava y recibir por capas. Construir muro de contención o viga de amarre. Implementar drenaje perimetral para evitar acumulación de agua.			
			Pandeo					
			Torsión					
	Químico	Oxido						
		Corrosión						
		Eflorescencia						
	Biológico	Animales	Hongos	Putrefacción				
		Vegetales	Plantas	Moho				
		Fungui	Algas					
INDIRECTAS	Proyecto							
	Ejecución							
	Materiales							
	Mantenimiento

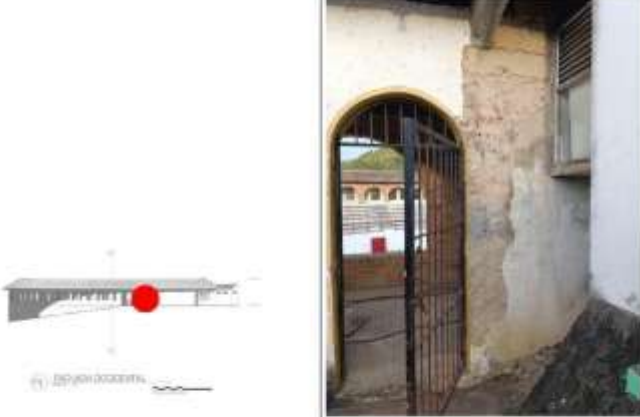
Mecánica			Fisuras X Grietas Desprendimiento Erosión Deformación	Cementación Estructura X mortero X Raspadura Pandeo Torsión	DESCRIPCIÓN DE LA PATOLOGÍA			
	Química			Oxido X Corrosión X Eflorescencia		Análisis			
	Biológico			Animales Vegetales Fungui	Xófagos Plantas Algas X	Pudrición Moho X			Conclusiones: La afectación del muro es de carácter activo y multifactorial, por lo que requiere intervención integral. La pérdida de recubrimiento y la presencia de humedad y eflorescencias indican que el muro ya no cumple su función de protección frente a la intemperie, y la corrosión en carpinterías agrava el estado de conservación y los puntos de anclaje. Es imprescindible abordar primero las fuentes de agua (sellado de encuentros con cubierta y ventanas, reparación de aleros y control de escorrentías) antes de ejecutar reparaciones estéticas; actuar solo sobre el acabado sin corregir las causas originarias dará lugar a fallos recurrentes. La compatibilidad de materiales en la reparación (mortero transpirable tipo cal hidráulica frente a cerámicos rígidos) y el tratamiento anticorrosivo de las carpinterías son determinantes para asegurar la durabilidad de la intervención. Asimismo, se recomienda planificar un seguimiento y mantenimiento periódico para evitar la reaparición de la patología y preservar el valor patrimonial del elemento.

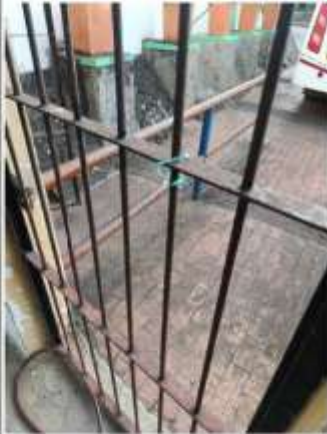
Mecánica		Fisuras Grietas Desprendimiento X Erosión Deformación	Orientación Estructura Pintura X Moho Raspadura Pandeo Torsión					DESCRIPCIÓN DE LA PATOLOGÍA		
	Químico X		Oxido X Corrosión X Eftorescencia	Análisis					<p>La reja metálica y la baranda presentan un avanzado proceso de oxidación superficial y pérdida de pintura, especialmente en los puntos de soldadura, uniones y zonas horizontales donde se acumula agua. El óxido se extiende de manera homogénea a lo largo de las barras, mostrando un deterioro activo que ha comprometido la capa protectora y expuesto el metal base. En la zona inferior del cerramiento se observan manchas de humedad y suciedad acumulada, junto con la presencia de moho e líquenes en el muro contiguo y el pavimento. La falta de mantenimiento preventivo y la exposición directa a la intemperie han permitido la progresión del deterioro, mientras que la pintura aplicada muestra desprendimientos por envejecimiento y mala adherencia. La baranda paralela a la reja evidencia el mismo tipo de daño, con puntos de corrosión más severos en las zonas de contacto con el muro, donde la humedad queda retenida por capilaridad y ausencia de drenaje.</p> <p>El daño identificado se debe principalmente a la falta de protección anticorrosiva y a la exposición prolongada del metal a la humedad ambiental y al agua de lluvia. El sistema de pintura ha perdido su capacidad protectora, lo que ha permitido el inicio del proceso de oxidación en toda la superficie metálica. Este fenómeno se agrava por la ausencia de pendientes o drenajes que eviten el estancamiento de agua sobre las barras y uniones, favoreciendo la corrosión galvánica en puntos de soldadura. Las condiciones de entorno—presencia de vegetación, humedad constante y escorrentías—incrementan la agresividad del ambiente, especialmente en contacto con los muros, donde la humedad se transfiere al metal. La combinación de procesos físicos (exposición, desgaste) y químicos (oxidación) está degradando tanto el aspecto estético como la durabilidad del elemento. El pavimento y la base del muro muestran signos de afectación biológica por moho y microorganismos, lo que indica una humedad persistente en la zona. Este tipo de patología es típica en estructuras metálicas expuestas sin mantenimiento regular y en entornos con alta humedad o lluvias frecuentes.</p>

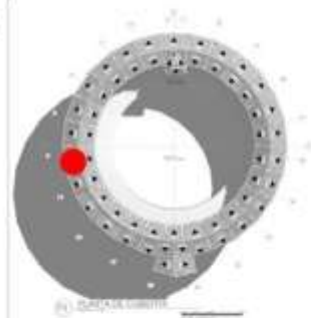
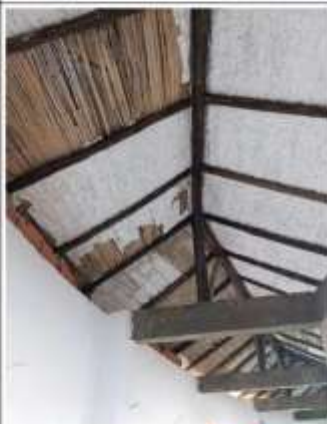
Erosión Sudiedad	Degradación Por grasa Por polvo Graffiti					
	Mecánica X	Fisuras Grietas X Desprendimiento X Erosión Deformación X	Orientación Estructura Pintura X Inchuto Raspadura Pandeo Torsión					
	Química	Oxido Corrosión Eflorescencia						
					DESCRIPCIÓN DE LA PATOLOGÍA			
					<p>El recubrimiento del intradós de la cubierta presenta desprendimientos visibles y pérdida de material en varias secciones, dejando al descubierto la calabrava y las piezas de madera estructural. Se observan manchas de humedad, presencia de hongos y zonas de pudrición en los listones. La estructura de madera muestra signos de envejecimiento y falta de protección superficial, con riesgo de debilitamiento en algunos elementos.</p>

Análisis			
					<p>La patología se origina por filtraciones de agua desde la cubierta superior, sumadas a la falta de impermeabilización y mantenimiento de la estructura de madera. La humedad constante ha deteriorado el revoque, provocando su desprendimiento y exposición del soporte vegetal, el cual ha absorbido agua favoreciendo la aparición de moho y microorganismos. Además, los cambios de temperatura y la falta de ventilación interna han acelerado la deformación y degradación del material, comprometiendo su estabilidad y durabilidad.</p>			
					<p>Conclusiones Retirar las zonas sueltas del revoque y limpiar la superficie afectada. Revisar y reparar el sistema de cubierta para eliminar filtraciones. Aplicar tratamiento fungicida e insecticida a la madera. Sustituir piezas estructurales deterioradas o deformadas. Reaplicar el acabado con mezcla transpirable y flexible compatible con materiales naturales.</p>

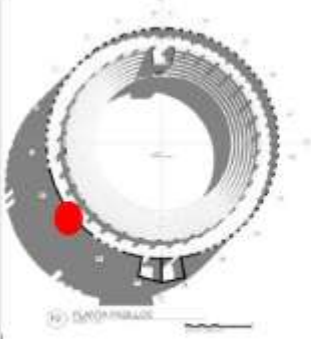
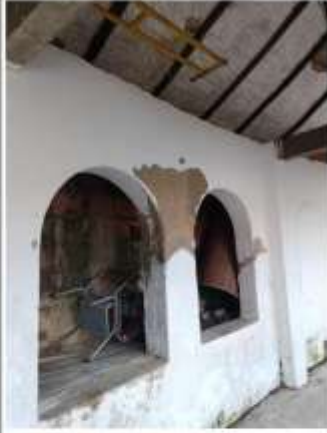
Filtración X				Condensación	Daño
			Escorrentía				Salpique	Degradación
			Erosión				Suciedad	Por grasa
			Por polvo					
			Grietas					
	Mecánica	Fisuras	Cimentación		DESCRIPCIÓN DE LA PATOLOGÍA			
		Grietas	Estructura		Se observa desprendimiento de revoque y pintura en la parte superior y alrededor de los vanos. El muro presenta signos de humedad ascendente y filtración, evidenciada por manchas oscuras, moho y eflorescencias. En el interior del vano se aprecian materiales metálicos oxidados y suciedad acumulada, lo que sugiere una falta de mantenimiento prolongado. La capa de revoque está suelta, exponiendo el mortero base y el ladrillo original.

Desprendimiento X	Pintura mortero X		Análisis			
		Erosión X	Raspadura		El deterioro observado se debe principalmente a la presencia de humedad por filtración y capilaridad, que ha provocado el desprendimiento del revoque y la pintura en los muros de mampostería. La falta de mantenimiento y de una adecuada impermeabilización ha permitido que el agua penetre desde la cubierta o los muros adyacentes, generando eflorescencias, moho y debilitamiento del mortero. Este proceso de degradación física se ve agravado por la exposición constante a condiciones de humedad y la ausencia de ventilación, lo que acelera el deterioro superficial y compromete la integridad estética y material del muro.			
		Deformación	Pandeo		Conclusiones: Retirar el revoque suelto y limpiar la superficie afectada.			
	Químico	Oxido			Aplicar tratamiento antihongos y barrera impermeabilizante antes de re-revocar.			
		Corrosión			Rehacer el revoque con mortero compatible (cal + arena) y pintura transpirable.

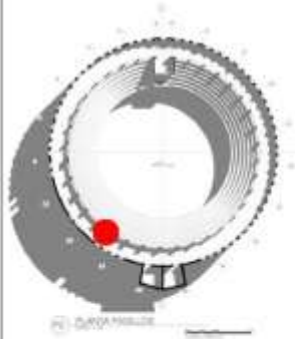
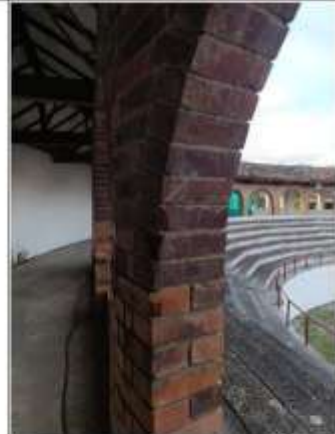
Mecánica	Fisuras X Grietas Desprendimiento Erosión X Deformación	Oimentación Estructura X Pintura mortero Raspadura X Pandeo Tensión	DESCRIPCIÓN DE LA PATOLOGÍA
							Químico	Oxido Corrosión Eflorescencia		Análisis
							Biológico	Animales Vegetales Fungal	Xilófagos Plantas Algas	Pudrición Moho
							INDIRECTAS	Proyecto Ejecución Materiales Mantenimiento		
					El arco presenta fisuras delgadas en las juntas de mortero y leves desplazamientos entre algunos ladrillos. Se observan manchas oscuras por humedad y polvo acumulado, además de pérdida parcial del material de unión en ciertas zonas. El ladrillo conserva su integridad estructural, pero muestra desgaste y decoloración por la acción del agua, el viento y la falta de mantenimiento.

El daño se debe principalmente a la exposición prolongada del ladrillo a la intemperie, sin protección superficial ni sellado de juntas. Las variaciones térmicas, la acción del agua de lluvia y el envejecimiento del mortero han provocado microfisuras y erosión en las uniones, facilitando la entrada de humedad. Esto genera pérdida de cohesión entre piezas y decoloración, lo que a largo plazo podría comprometer la estabilidad del arco si no se realiza mantenimiento adecuado.					
					Conclusiones: Realizar limpieza superficial con cepillo suave y agua a baja presión. Rejuntar el mortero deteriorado y rejuntar con mezcla compatible de cal y arena. Aplicar tratamiento hidrofugante transpirable sobre la superficie del ladrillo. Revisar y reparar posibles fisuras estructurales mayores. Programar mantenimiento preventivo anual para conservar la estética y estabilidad del elemento.

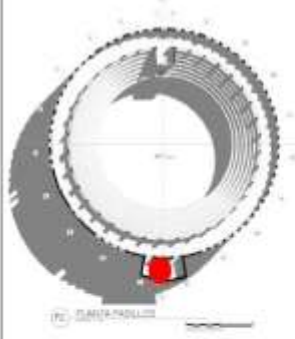
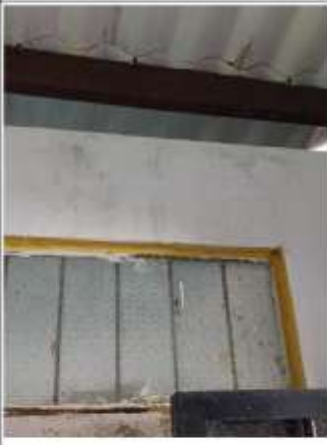
Filtración X						Inactivo
			Condensación						
			Daño						
			Escorrentía						
			Salpique						
		Erosión	Degradación						
		Suciedad	Por grasa						
			Por polvo						
			Gravil						
	Mecánica X	Fisuras	Orientación		DESCRIPCIÓN DE LA PATOLOGÍA				
		Grietas	Estructura		<p>La imagen muestra una zona superior de muro interior bajo cubierta donde se observan manchas de humedad, ennegrecimiento superficial y desprendimiento de pintura, principalmente en el borde inferior del techo y alrededor del marco de la ventana. Las marcas verticales y los cambios de color indican filtración de agua desde la cubierta o condensación por diferencias térmicas. La unión entre la teja ondulada y la estructura de madera presenta signos de oxidación en tornillos y puntos de anclaje, además de una ligera corrosión en las piezas metálicas expuestas. El vidrio de la ventana muestra restos de suciedad y degradación del sellante perimetral, permitiendo posibles filtraciones laterales. Se evidencia también un desprendimiento parcial del revoque en la base del vano, con acumulación de material suelto y decoloración general del muro, lo que confirma un proceso de humedad persistente.</p>

Desprendimiento X	Pintura X		Análisis				
		Erosión	mortero X		<p>El deterioro observado es consecuencia directa de filtraciones de agua provenientes de la cubierta y de una acumulación de humedad por condensación interna, agravadas por la falta de mantenimiento. La unión entre la cubierta y el muro carece de un sistema de sellado adecuado, permitiendo la entrada de agua por capilaridad o por escorrentía en los días de lluvia. Además, la teja metálica o de fibrocemento no cuenta con aislamiento térmico, lo que genera cambios bruscos de temperatura y condensación en la cara interior. Las manchas de humedad verticales evidencian la infiltración constante, mientras que el moho y la suciedad superficial confirman la persistencia del problema. La oxidación en tornillos y estructuras metálicas cercanas indica falta de protección anticorrosiva, lo cual puede comprometer el soporte del techo a largo plazo. El deterioro del marco y el sellante del vidrio contribuyen al ingreso de aire y agua, aumentando la degradación. Esta patología es activa y representa un riesgo de daño progresivo si no se corrigien las causas de humedad y ventilación deficiente.</p>

Deformación	Raspadura						
			Pandeo						
			Torsión						
	Químico X	Oxido X							
		Corrosión							
		Eflorencia							
	Biológico X	Animales	Xilófagos		<p>Conclusiones: La patología corresponde a un daño activo causado por filtración de agua desde la cubierta y condensación interna, lo que ha deteriorado el acabado superficial del muro y generado manchas de humedad, desprendimiento de pintura y oxidación de elementos metálicos. Para su corrección se requiere revisar y sellar las uniones entre la cubierta y el muro, aplicando una banda impermeable o silicona estructural en las juntas, y sustituyendo los tornillos corroídos por anclajes galvanizados. Se recomienda limpiar y repintar el muro con pintura transpirable e hidropelente, y aplicar un tratamiento fungicida previo en las áreas con moho. El vidrio debe limpiarse y resellarse con sellante de poliuretano o silicona neutra para impedir filtraciones laterales. Además, se aconseja mejorar la ventilación natural del espacio para reducir la condensación, incorporando rejillas o ventilas superiores. Finalmente, se debe establecer un programa de mantenimiento preventivo que incluya inspecciones semestrales, limpieza de cubiertas, revisión de sellos y repintado periódico con materiales adecuados al ambiente interior.</p>

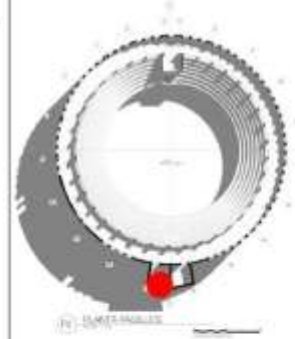
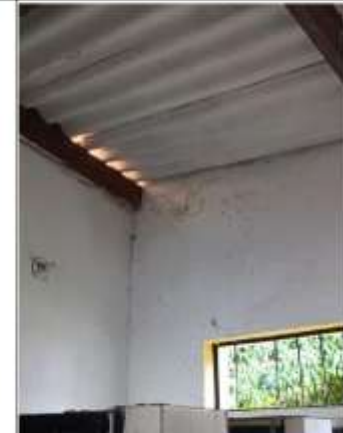
Mecánica X	Fisuras Grietas Desprendimiento X Erosión Deformación	Cimentación Estructura Pintura X mortero X Resquebraje Pandeo Torsión					
	Químico X	Óxido X Corrosión Eflorescencia						
	Biológico X	Animales Vegetales Fungi	Xifófagos Plantas Algas	Putridión Moho X				
INDIRECTAS					DESCRIPCIÓN DE LA PATOLOGÍA			
Proyecto Ejecución Materiales Mantenimiento					<p>La imagen evidencia una filtración activa en la unión entre la cubierta de fibrocemento y el muro vertical, manifestada por manchas de humedad, desprendimiento de pintura y eflorescencias en la parte superior del paramento. Las tejas presentan una ligera separación entre piezas, por donde ingresa el agua de lluvia, que se filtra hacia el interior afectando el muro de esquina. Se aprecian fisuras verticales finas y zonas donde el revoque ha perdido adherencia, además de manchas amarillentas y decoloración propias de filtraciones prolongadas. En el punto de apoyo de las tejas se observa la entrada de luz, lo que confirma la ausencia de sellado en la unión muro-cubierta. También se notan indicios de moho y suciedad en la parte superior del muro, mientras que la ventana lateral muestra acumulación de humedad y posible condensación interior. El sistema eléctrico (portalámpara) cercano a la zona afectada está expuesto a la humedad, representando un riesgo menor pero relevante para la conservación y la seguridad.</p>

INDIRECTAS					Análisis			
INDIRECTAS					<p>El origen del daño está directamente relacionado con la falta de estanqueidad en la cubierta, producto de una ejecución inadecuada del encuentro entre las tejas de fibrocemento y el muro perimetral. La ausencia de una banda impermeable o de un tapajuntas metálico ha permitido la filtración constante de agua de lluvia, que se acumula en el muro y provoca desprendimiento de pintura, eflorescencias y manchas. La exposición directa al sol y la lluvia, sumada a la falta de mantenimiento, ha generado un ciclo continuo de humedad-secado que deteriora progresivamente el acabado. La fisura vertical indica la posibilidad de pequeños movimientos estructurales o dilataciones diferenciales entre el muro y la cubierta. El material de la teja, por su naturaleza porosa y sin sellado, también favorece la absorción de humedad y la aparición de moho. En conjunto, se trata de una patología activa y progresiva, que afecta tanto la durabilidad del muro como el confort interior, y que podrá extenderse si no se contemplan las filtraciones en la cubierta.</p>

INDIRECTAS					<p>Conclusiones: La patología observada es de carácter activo y persistente, causada principalmente por la deficiente impermeabilización en la unión entre el muro y la cubierta, lo cual ha permitido la filtración de agua, generando manchas de humedad, desprendimiento del revoque y presencia de moho. Para corregirla, se recomienda sellar completamente las juntas de la cubierta mediante la instalación de una banda impermeable o tapajuntas metálico fijado con sellador de poliuretano o silicona estructural. Deben revisarse las tejas para reubicar o sustituir aquellas que presentan desplazamientos, garantizando el solape adecuado entre piezas. En el muro interior, se sugiere retirar el revoque deteriorado, limpiar con solución fungicida, aplicar un nuevo revoque de mortero transpirable y finalizar con pintura antihumedad. Es importante mejorar la ventilación del espacio para reducir la condensación y evitar acumulación de vapor en la parte superior. Se recomienda realizar inspecciones preventivas semestrales para verificar el estado del sellado y las tejas, así como limpiar canchales y remates. Con estas acciones, se restablecerá la estanqueidad de la cubierta y se detendrá el avance de la humedad.</p>

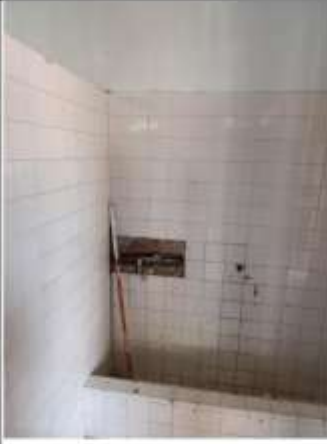
Filtración X	Inactivo			
			Condensación				
			Daño				
		Escorrentía				DESCRIPCIÓN DE LA PATOLOGÍA	
		Salpique					
	Ensoñón	Degradación					
	Suciedad X	Por grasa					
			Por polvo X			Análisis	
			Graffiti				
Mecánica X	Fisuras	Cimentación					
	Grietas	Estructura					
	Desprendimiento X	Pintura			<p>La imagen evidencia un muro interior con enchape cerámico deteriorado, en el cual se observa un orificio rectangular en el revestimiento que deja expuestas las tuberías empotradas, así como zonas con pérdida de adhesión entre el mortero y la cerámica. La abertura corresponde probablemente a una intervención para reparar una fuga o registrar una conexión hidráulica. Se aprecia oxidación en los tubos metálicos y restos de humedad en el mortero circundante, lo que indica filtración activa o rizado de agua en la línea. Varias piezas cerámicas presentan fisuras y manchas superficiales, además de desprendimiento de juntas de lechada. En la parte baja del muro hay evidencias de salpicaduras, suciedad acumulada y manchas de humedad que ascienden por capilaridad. El acabado superior de pintura muestra decoloración y deterioro por el contacto continuo con el vapor y la condensación, característico de ambientes húmedos.</p>

Erosión	mortero X					
	Deformación	Respadura					
		Pandeo					
Químico X	Oxido X	tuberías X			<p>El daño identificado proviene principalmente de filtraciones internas por fallas en las instalaciones hidráulicas y deterioro del sellado del enchape cerámico. La apertura en el muro, aunque necesaria para acceder a la tubería, no ha sido sellada ni restaurada correctamente, lo que permite el ingreso de humedad hacia la mampostería y el deterioro del revestimiento. El uso de mortero rígido y de juntas cementicias sin impermeabilizante ha facilitado la pérdida de adherencia y la aparición de fisuras. Además, la oxidación visible en las tuberías metálicas indica que el sistema no cuenta con recubrimiento protector o que las filtraciones han sido prolongadas en el tiempo. Las condiciones propias del espacio (alta humedad ambiental y escasa ventilación) agravan la situación, favoreciendo el desarrollo de moho y la degradación del acatado. Esta patología, aunque localizada, se considera activa, ya que la humedad sigue afectando la zona y puede propagarse hacia el muro contiguo si no se interviene de manera técnica.</p>

Corrosión						
	Eflorescencia						
Biológico X	Animales	Xifófagos	Furtación				
	Vegetales	Plantas	Moho X		<p>Conclusiones: La patología presente es de tipo activo y localizada, asociada a una filtración hidráulica y al deterioro del revestimiento cerámico. El orificio abierto y las piezas desprendidas evidencian intervenciones improvisadas y ausencia de mantenimiento adecuado. Se recomienda reparar la instalación hidráulica verificando el estado de las tuberías metálicas y sustituyéndolas por PVC o CPVC para evitar futuras oxidaciones. Una vez corregida la fuente de humedad, debe reponerse el mortero base con material impermeabilizado y reinstalar el enchape con adhesivo flexible y juntas selladas con lechada epóxica o hidrófuga. Se aconseja limpiar el área afectada con solución fungicida y aplicar pintura transpirable en la parte superior del muro. Además, se sugiere implementar una ventilación natural o mecánica que reduzca la acumulación de humedad ambiental. Finalmente, se deben establecer rutinas de mantenimiento preventivo con inspección periódica de las instalaciones y sellado de juntas para evitar la reaparición del daño.</p>

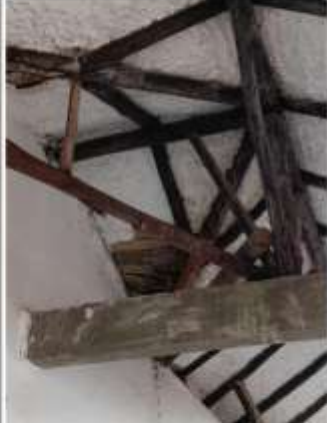
Mecánica X	Fisuras X Grietas Desprendimiento Erosión Deformación	Cimentación Estructura X Pintura mortero Resquebraje Pandeo Torsión		DESCRIPCIÓN DE LA PATOLOGÍA								
	Químico X	Oxido X Corrosión Eflorescencia			Análisis								
	Biológico X	Animales Vegetales Fungui X	Xifófagos X Plantas Algas	Pudrición Moho	Conclusiones: La estructura de madera presenta deterioro severo y activo, derivado de la acción combinada del agua, la humedad persistente y el ataque biológico. Este daño compromete la capacidad portante de las piezas, lo que pone en riesgo la estabilidad parcial de la cubierta. Se recomienda una intervención estructural urgente, que contemple la sustitución de los elementos de madera dañados por piezas nuevas tratadas con preservantes fungicidas e hidropelentes. Antes de la reposición, es necesario detener la filtración mediante la reparación del manto de cubierta y el sellado de las juntas entre las tejas y el muro. La viga de concreto debe limpiarse y sellarse para evitar la acumulación de humedad en su superficie. Se sugiere aplicar un tratamiento biocida sobre las piezas que no requieran reemplazo, reforzarlas mediante empalmes o placas metálicas, y realizar un acabado protector (barniz o pintura impermeable). Además, se recomienda implementar un plan de mantenimiento anual que incluya inspección de la madera, control de humedad, limpieza de cubierta y re aplicación de preservantes.

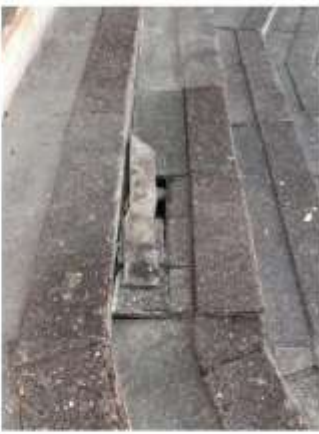
PATOLOGÍA DIRECTA X	Física X	Humedad X	Nivel freático Filtración X Condensación Daño Excentricidad Salpique Erosión Suciedad Por grasa Por polvo Graffiti	Activo X Inactivo	DESCRIPCIÓN DE LA PATOLOGÍA Se observa deterioro superficial en el encuentro de las vigas con el muro, con zonas de humedad activa, eflorescencias y pérdida de material en el recubrimiento del concreto. El color oscuro y las marcas de escurecimiento indican filtración de agua desde niveles superiores o porosidad del material. En algunas áreas se nota exposición parcial del mortero y deterioro del acabado superficial del ladrillo. Análisis El daño se produce por filtraciones continuas a través de las juntas estructurales y la porosidad del concreto, las cuales permiten la entrada de agua y sales que migran hacia la superficie. Esta humedad, combinada con los ciclos de secado, genera eflorescencias, degradación del mortero y posible corrosión del acero de refuerzo. La falta de impermeabilización en la losa o en los puntos de encuentro, sumada a la exposición directa a la intemperie, ha acelerado el proceso de deterioro físico y químico de los materiales. Conclusiones: Realizar limpieza profunda y retiro de material suelto y sales superficiales. Sellar juntas estructurales con mortero impermeable flexible. Aplicar tratamiento antihumedad y capa protectora en vigas y muros. Verificar estado del acero interno mediante inspección técnica. Implementar sistema de impermeabilización superior o canalización de aguas pluviales.

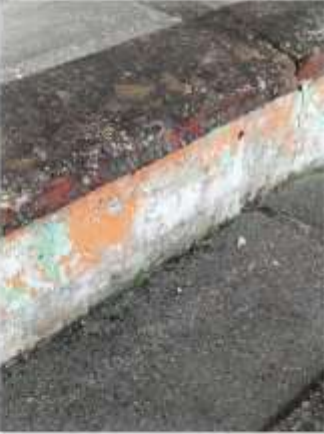
Mecánica X	Fisuras Grietas Desprendimiento X Erosión X Deformación	Cimentación Estructura Pintura X mortero X Raspadura X Pandeo Torsión					DESCRIPCIÓN DE LA PATOLOGÍA	
	Químico	Oxido Corrosión Eflorescencia						Análisis	
	Biológico X	Animales Vegetales X Fungi	Xibólogos Plantas Algas	Pudrición Moho				<p>El elemento presenta pérdida de pintura y revoque en varias zonas, con decoloración y descascaramiento. Se observan fisuras superficiales, crecimiento de musgo y pequeñas plantas en las juntas, producto de la acumulación de humedad. El concreto muestra zonas erosionadas y manchas oscuras que indican deterioro por exposición continua al agua y al tránsito peatonal.</p> <p>El deterioro se origina por la acción prolongada de la humedad ascendente y el estancamiento de agua en las superficies horizontales, lo que ha favorecido la erosión del revoque y la aparición de microorganismos y vegetación. La pintura, al no ser transpirable, ha retenido la humedad interna, provocando su desprendimiento. La falta de mantenimiento, el desgaste por el uso constante y la exposición directa a la intemperie han acelerado el proceso de degradación del material, comprometiendo su apariencia y durabilidad.</p>

INDIRECTAS	Proyecto Ejecución Materiales Mantenimiento				<p>Conclusiones: Retirar la pintura y el revoque deteriorado para permitir la ventilación del muro. Aplicar tratamiento anti-humedad y pintura mineral transpirable. Sellar fisuras y juntas con mortero compatible. Implementar drenaje o pendiente que evite acumulación de agua. Realizar limpieza y control de vegetación periódicamente.</p>

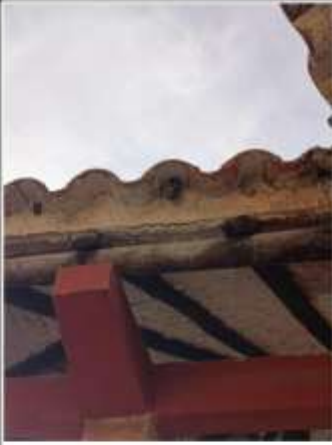
Mecánica X	Fisuras X Grietas X Desprendimiento X Erosión Deformación	Alimentación Estructura X	DESCRIPCIÓN DE LA PATOLOGÍA La imagen muestra el borde inferior de una cubierta tradicional en teja de barro, con evidencia clara de fisuras, desprendimientos y acumulación de humedad en el anclaje inferior, lo que ha provocado la pérdida de material y de cohesión en el recubrimiento. Las vigas de madera visibles presentan oscurecimiento, manchas de humedad y posibles ataques biológicos, indicadores de filtración constante desde las tejas superiores. En algunos puntos, la teja se encuentra fracturada o desplazada, dejando pequeños vacíos que permiten el peso del agua hacia la estructura portante. Además, el concreto de apoyo presenta zonas con erosión y carbonatación superficial, lo que se evidencia en el cambio de color y pérdida del acabado. Este conjunto de síntomas sugiere una patología activa causada por el ingreso prolongado de humedad, el envejecimiento de los materiales y la falta de mantenimiento preventivo.

Químico	Oxido Contaminación Eflorrescencia	Pudrición Moho	Análisis El daño observado es el resultado de una combinación de patologías físicas, biológicas y mecánicas. La exposición constante a la intemperie, junto con la antigüedad de las tejas de barro, ha generado fracturas que comprometen la estanqueidad del sistema. El agua filtrada ha afectado las vigas de madera, que presentan signos de pudrición incipiente y ataque fúngico, debilitando su capacidad estructural. La falta de mantenimiento y la ausencia de un sistema de canalización de aguas adecuado agravan la situación, ya que las filtraciones continuas favorecen el deterioro del recubrimiento de mortero y aceleran la carbonatación del concreto. La interacción entre los materiales —teja, madera y concreto— sin elementos de transición o protección genera tensiones diferenciales, manifestadas en fisuras y desprendimientos localizados. En conjunto, la patología afecta la integridad de la cubierta y el equilibrio estético del conjunto patrimonial.

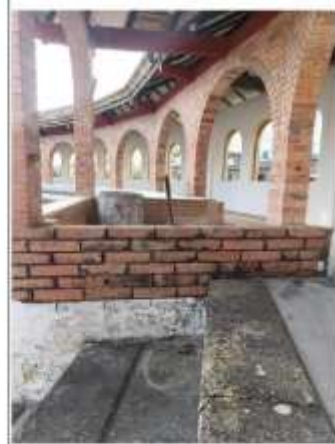
Mecánica Fisuras X Grietas Desprendimiento Erroñón Deformación	Cimentación Estructura X Pintura mortero Raspadura Pandeo Torsión	DESCRIPCIÓN DE LA PATOLOGÍA Se evidencia humedad ascendente en el encuentro entre el muro de ladrillo y el zócalo revocado, acompañada de eflorescencias blancas y manchas oscuras de moho. El revoco inferior presenta desprendimiento y pérdida de cohesión, mientras que el concreto muestra fisuras y suciedad superficial. El ladrillo exhibe zonas con colonización biológica, principalmente en juntas y partes bajas, debido a la acumulación de agua y falta de ventilación.

Químico X Óxido Corrosión Eflorescencia X	El deterioro es consecuencia de la humedad ascendente por capilaridad y la infiltración de agua desde el terreno o las juntas mal selladas. La ausencia de una barrera impermeabilizante entre el zócalo y el muro de ladrillo ha permitido el ascenso del agua, que al evaporarse genera eflorescencias y manchas. La exposición constante a la intemperie, la falta de mantenimiento y la presencia de material poroso agravan el proceso, favoreciendo la aparición de microorganismos y el debilitamiento de los acabados.		
	Biológico X Animales Vegetales Fungui	Xibólogos Plantas Algas	Pudrición Moho X	Conclusiones: Eliminar los sectores afectados y limpiar con cepillo y solución biocida. Aplicar barrera antihumedad entre el muro de ladrillo y el revoco inferior. Reforzar el revoco con mortero transpirable e impermeabilizante natural. Sellar juntas y fisuras con mortero compatible. Implementar un sistema de drenaje o pendiente que evite acumulación de agua.

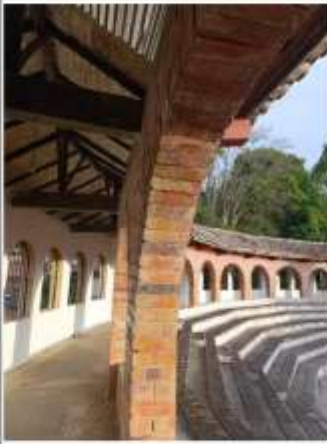
Filtración	Inactivo					
			Condensación						
			Daño						
			Escorrentía						
			Salpique						
		Erosión	Degradación						
		Suciedad	Por grasa						
			Por polvo						
			Graffiti						
Mecánica	Fisuras X	Cimentación	Estructura X	DESCRIPCIÓN DE LA PATOLOGÍA					
	Grietas			<p>En la imagen se observa un conjunto de arcos de ladrillo portantes que conforman la galería de circulación superior, acompañados por una cubierta mixta en teja de barro y estructura de madera. Los paramentos de ladrillo presentan decoloración, manchas verdosas y presencia de líquenes o mohos, resultado del contacto constante con la humedad ambiental y la falta de limpieza periódica. En la zona de las juntas del mortero se evidencian fisuras finas y pérdida de material de unión, lo que favorece la entrada de agua y el debilitamiento progresivo del muro. Además, las vigas de madera presentan oscurecimiento y humedad por filtración en la parte inferior de la cubierta, lo que sugiere una patología activa por filtraciones. El conjunto mantiene estabilidad estructural, pero las lesiones superficiales reflejan un proceso de degradación lento y acumulativo.</p>

Desprendimiento	Pintura mortero							
	Erosión	Raspadura		Análisis					
	Deformación	Pandeo	Torsión	<p>El sistema arquitectónico evidencia deterioro por agentes climáticos y falta de mantenimiento preventivo. La exposición continua a la intemperie ha generado procesos de erosión y colonización biológica en los ladrillos, afectando su textura y color original. Las fisuras en las juntas del mortero responden a movimientos térmicos y a la dilatación diferencial entre los materiales de la estructura (madera, mortero y ladrillo), lo que permite filtraciones en la base de la cubierta. La humedad que desciende desde el techo se concentra en los puntos de contacto con los arcos, promoviendo la aparición de mohos y líquenes que aceleran la degradación del mortero y de la superficie cerámica. Aunque la estructura conserva su capacidad portante, el daño estético y el riesgo de infiltración continúan activos. Se trata de una patología típica de estructuras patrimoniales con materiales tradicionales, agravada por la ausencia de un plan de conservación rutinario.</p>

Químico X	Oxido								
	Corrosión			<p>Conclusiones: El sector analizado presenta patologías activas de carácter físico y biológico que afectan principalmente la superficie del ladrillo y las juntas de mortero. Las filtraciones provenientes de la cubierta y la falta de limpieza periódica han permitido la aparición de colonización vegetal, alterando la homogeneidad visual y favoreciendo el deterioro progresivo de los materiales. Se recomienda realizar una limpieza mecánica y biocida controlada del ladrillo, eliminar líquenes mediante cepillado en seco y reponer las juntas de mortero con una mezcla compatible de cal y arena fina. Posteriormente, se debe aplicar un hidrofugante transpirable que proteja los muros sin alterar su apariencia original. La estructura de madera debe inspeccionarse y tratarse con un producto protector contra hongos y humedad. Finalmente, se aconseja la implementación de un plan de mantenimiento preventivo anual, que incluya revisión de cubiertas, control biológico y limpieza de paramentos, con el fin de preservar el valor patrimonial del conjunto y prolongar su vida útil.</p>

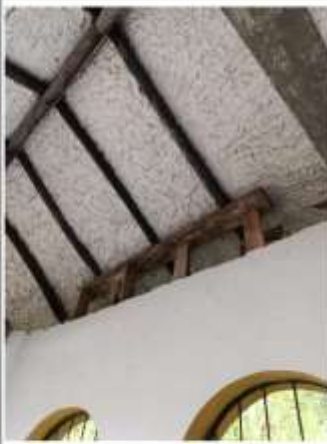
Condensación X					
						Daño					
						Escorrentía					
		Erosión	Salpique			Degradación					
		Suciedad	Por grasa			Por polvo					
			Grafiti								
Mecánica	Fisuras	Grietas X	Desprendimiento	Erosión	Deformación	DESCRIPCIÓN DE LA PATOLOGÍA					
			Cimentación	Estructura		<p>La fotografía muestra el intradós de la cubierta inclinada donde se evidencia la degradación del recubrimiento de mortero y el desgaste de los elementos de madera. Se observan grietas finas y pérdida de cohesión en el acabado, especialmente en las juntas entre los paños del techo. Algunas piezas de madera presentan oscurecimiento y manchas de humedad, signos de exposición prolongada a filtraciones o condensación interna. En la parte superior del muro, la unión entre la estructura de madera y la mampostería presenta fisuras y zonas de desprendimiento parcial, posiblemente asociadas a movimientos diferenciales o falta de anclaje adecuado. A nivel estético, el conjunto refleja abandono y ausencia de mantenimiento preventivo, mientras que a nivel estructural se detecta un inicio de deterioro del sistema de soporte secundario.</p>

Pintura mortero						Análisis	
			Raspadura	Pandeo		<p>La patología observada responde a un deterioro combinado por humedad, movimientos estructurales menores y envejecimiento de materiales. La falta de ventilación en el entretecho y la posible filtración desde la cubierta han generado condensación, afectando la madera y debilitando la adherencia del recubrimiento. Las grietas en el enlucido son consecuencia de dilataciones térmicas y de la interacción entre materiales con comportamientos distintos (madera y mortero). Además, la exposición a variaciones de temperatura y humedad ha promovido la aparición de moho y el oscurecimiento de las piezas estructurales. El empotramiento directo de la madera en el muro sin aislamiento ni sellado favorece la absorción capilar, lo que a largo plazo podría derivar en pudrición localizada. Aunque la estructura principal se mantiene estable, las patologías presentes indican una fase inicial de deterioro activo que debe ser atendida para evitar su avance.</p>

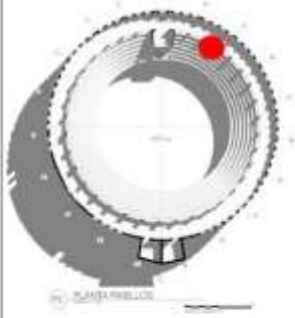
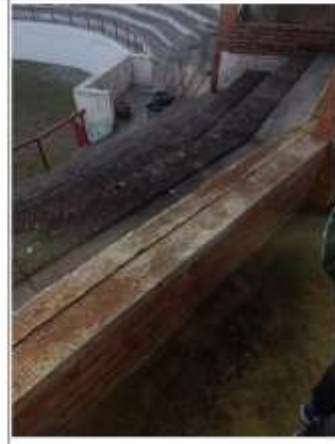
Filtración	Inactivo				
			Condensación					
			Daño					
			Escorrentía					
			Salpique X					
			Erosión	Degradación				
			Suciedad	Por grasa				
				Por polvo				
				Grafiti				
	Mecánica	Flujos X	Cimentación		DESCRIPCIÓN DE LA PATOLOGÍA			
		Grietas X	Estructura X		<p>La imagen muestra un muelle de contención y graderías de concreto, donde se evidencian fisuras longitudinales y manchas de humedad activa, principalmente en las zonas horizontales expuestas a la lluvia. Sobre la superficie del concreto se observan eflorescencias salinas (depósitos blanquecinos) y colonización biológica por verdín, lo que indica la presencia continua de humedad superficial. La textura rugosa y el tono oscuro de algunas áreas demuestran un proceso de absorción y evaporación de agua, sin una capa de protección. En el borde superior del muelle, las fisuras siguen la línea de las juntas, lo que sugiere un comportamiento estructural derivado de la expansión térmica o retracción del material, agravado por la exposición al agua y la radiación solar.</p>

Desprendimiento	Pintura		Análisis			
		Erosión	mojete		<p>El daño corresponde a una patología activa de origen físico y químico, generada por la acumulación de agua en superficies horizontales sin drenaje ni impermeabilización. La falta de pendiente ha favorecido el estancamiento del agua, produciendo eflorescencias y microfisuras por expansión térmica y cristalización de sales. Con el tiempo, este proceso debilita el recubrimiento superficial y favorece la colonización de microorganismos, que a su vez agravan el deterioro del concreto. Las fisuras también permiten la penetración de agua hacia el interior, lo que podría afectar al acero de refuerzo si la humedad se mantiene constante. En el entorno inmediato, el desgaste superficial de las graderías indica erosión por uso y exposición directa al ambiente, lo que requiere intervención preventiva.</p>			
		Deformación	Raspadura					
			Pandeo

Torsión					
	Químico X	Oxido						
		Corrosión						
		Eflorescencia X						
	Biológico X	Animales	Xibétagos	Pudrición	Conclusiones: El sector presenta un deterioro activo por humedad, sales y desgaste mecánico, con afectaciones estéticas y funcionales. Aunque las lesiones no comprometen de forma inmediata la estabilidad estructural, sí evidencian una pérdida progresiva de durabilidad y protección del concreto. Se recomienda realizar una limpieza mecánica con cepillo de cerdas duras y aplicación de soluciones fungicidas y antisalinas para eliminar la colonización biológica y las eflorescencias. Posteriormente, debe sellarse la superficie con un impermeabilizante acrílico o silano-siloxano transpirable, y en la parte superior del muelle aplicar una capa de mortero de protección con ligera pendiente para facilitar el escurrimiento del agua. Además, se aconseja el sellado de las fisuras con resina epóxica o mortero polimérico y la implementación de un mantenimiento preventivo anual que incluya limpieza, control de drenajes y verificación del estado del concreto.
