**EVALUACIÓN DE VARIACIONES DEL COMPORTAMIENTO ESTRUCTURAL OCASIONADO POR LOS MALOS  
PROCESOS CONSTRUCTIVOS DE LOSAS DE CONCRETO ALIGERADAS CON CASETONES DE MADERA Y  
LONA TOMANDO COMO CASO DE ESTUDIO EL EDIFICIO CEFE – CHAPINERO.**

Ing. Jhon Diver Montenegro Méndez

Universidad La Gran Colombia

2024

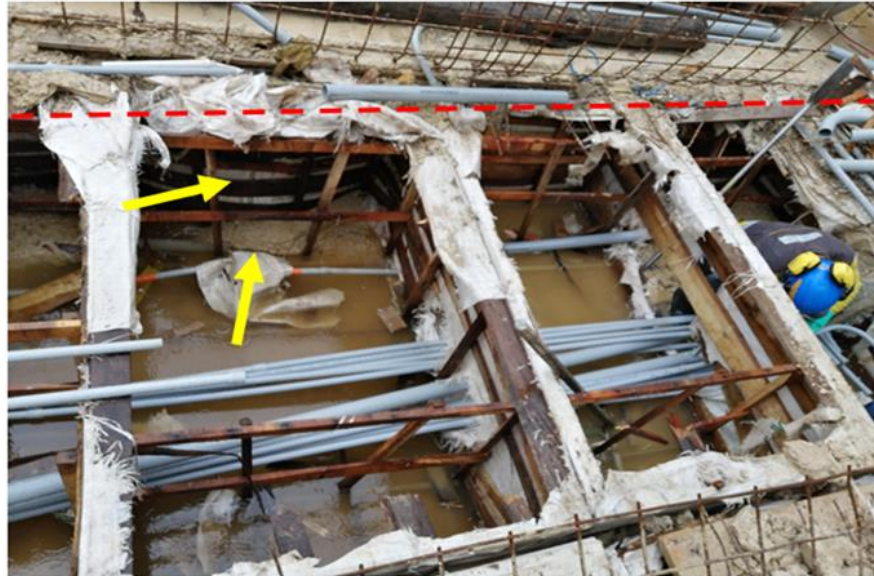
**Figura 1**

Existen en el mercado diversos tipos de casetones, entre los más usados se encuentran los casetones de poliestireno y de madera forrados con lona. Aunque los casetones de madera son económicos y fácil de conseguir, pueden presentar problemas de durabilidad y deformaciones al momento de la descarga del concreto; esto conlleva a tener aumento en los dimensionamientos de tortas y vigas del elemento estructural. **(Figura 1)**.

Sobrecargos de vigas, viguetas y losa por deformación de casetones.

En las viguetas y las vigas (descontando la torta superior e inferior), se observa que el principal problema de la fundida de estos elementos fue la debilidad de la estructura del casetón al no tener los suficientes elementos para contrarrestar la presión del concreto en una altura de 0.80 m, este comportamiento se observó principalmente en la parte más baja de las vigas por encima de la torta inferior generando un sobrecosto en la parte más baja. **Ver Figura 1.**

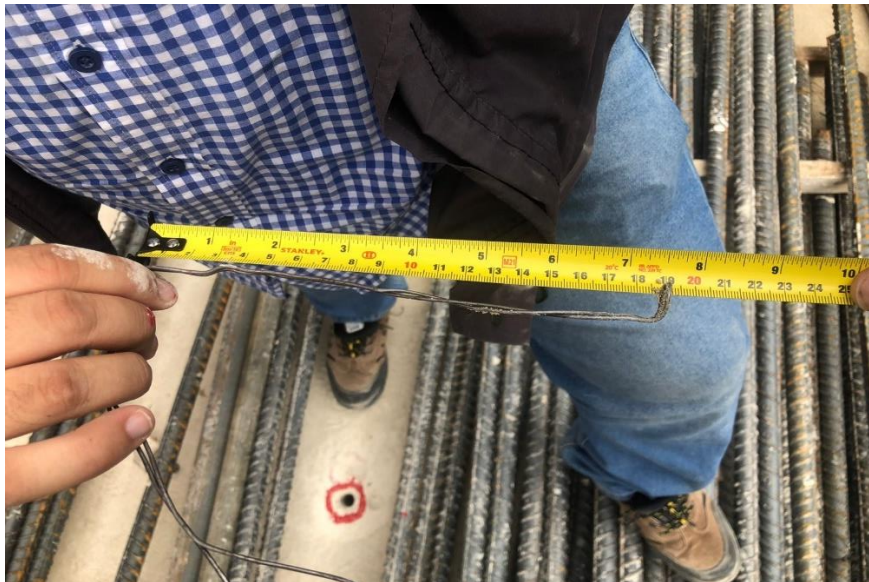
**Figura 2**

soportar cargas, comprometiendo la seguridad del edificio. Por lo tanto, se realizaron 10 perforaciones en diferentes puntos de la losa afectada por el peso del concreto, con el objetivo de medir los espesores finales de la torta superior, ya que la sobrecarga de material causó el pandeamiento del casetón, lo que resultó en un aumento del espesor de dicha torta. **(Figura 2).**

*Sobrecargos de torta superior por deformación de casetones.*

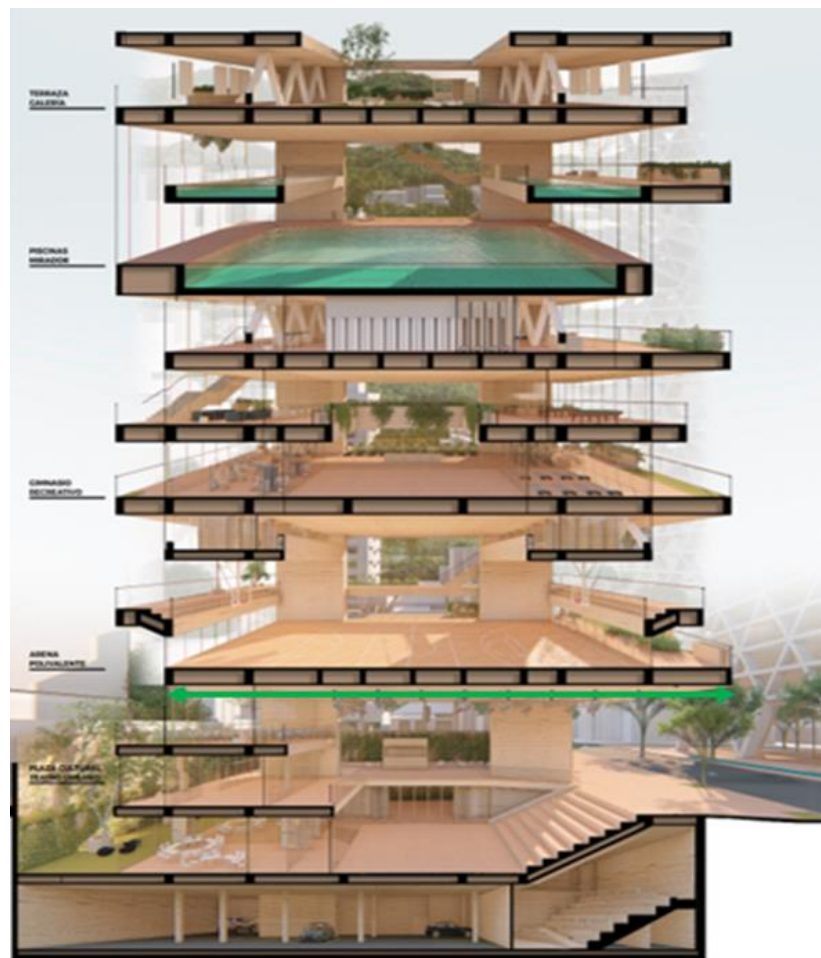
**Figura 3**

Se observa que hubo un 16.05% de más de concreto utilizado para completar la fundida de la placa del piso No. 2 (Nivel estructural señalado en la imagen con la fecha de color verde), esto equivalente a 144.65 toneladas de sobrecarga al peso propio de concreto esta condición puede afectar la resistencia de los elementos estructurales, vigas y losa inferior, por esta razón se debe realizar un análisis al diseño y emitir un concepto respecto a esta situación. **(Figura 3)**

*Ubicación de la losa del Polideportivo y Análisis de cargas que afectan la losa.*

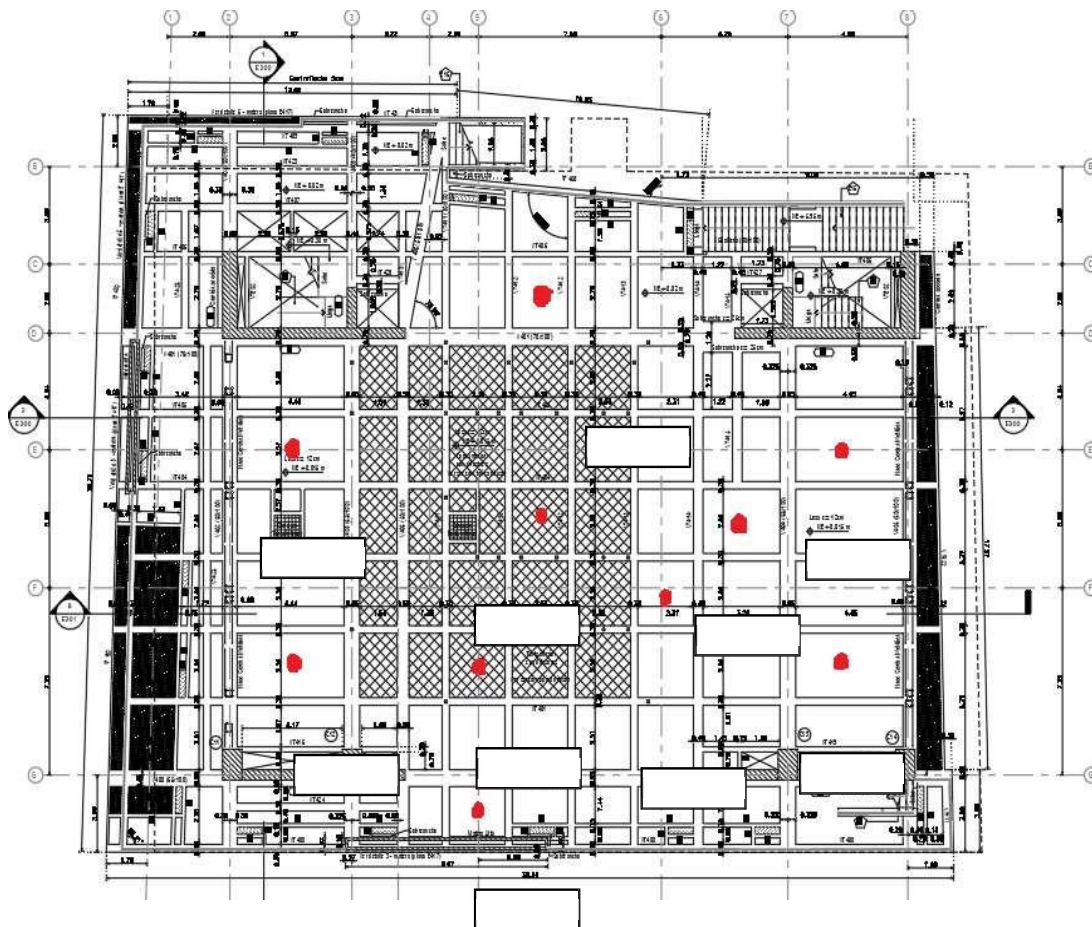
**Figura 4**

La losa superior de la estructura es de un espesor de 0.12 m, se revisa y se establece que el porcentaje de desperdicio del concreto se fue dentro de la torta superior, se hicieron unas perforaciones en las placas superiores en varios puntos escogidos a criterio para determinar el sobreespesor promedio de la placa superior, encontrando espesores de hasta 0.18 m situación que incrementó hasta en 0,06 m la dimensión de la torta. **Ver Figura 2**; a continuación, se presenta la ubicación de los apiques hechos a la torta superior de la placa del N+8.02 m y los espesores medidos. **(Figura 4)**

Ubicación de los apiques hechos a la torta superior

Para verificar los espesores finales de la torta superior de la losa, se realizan un total de 10 perforaciones distribuidas en toda el área de la losa. Se mide el ancho de la torta superior con la ayuda de un alambre, obteniendo un espesor promedio de 14.4 cm. El espesor de diseño de la losa es de 12 cm. Con base en esta diferencia, se calculan los porcentajes de desperdicio para las vigas y viguetas internas, resultando en un incremento del concreto vaciado total del 16.05 %. **(Tabla 1)**

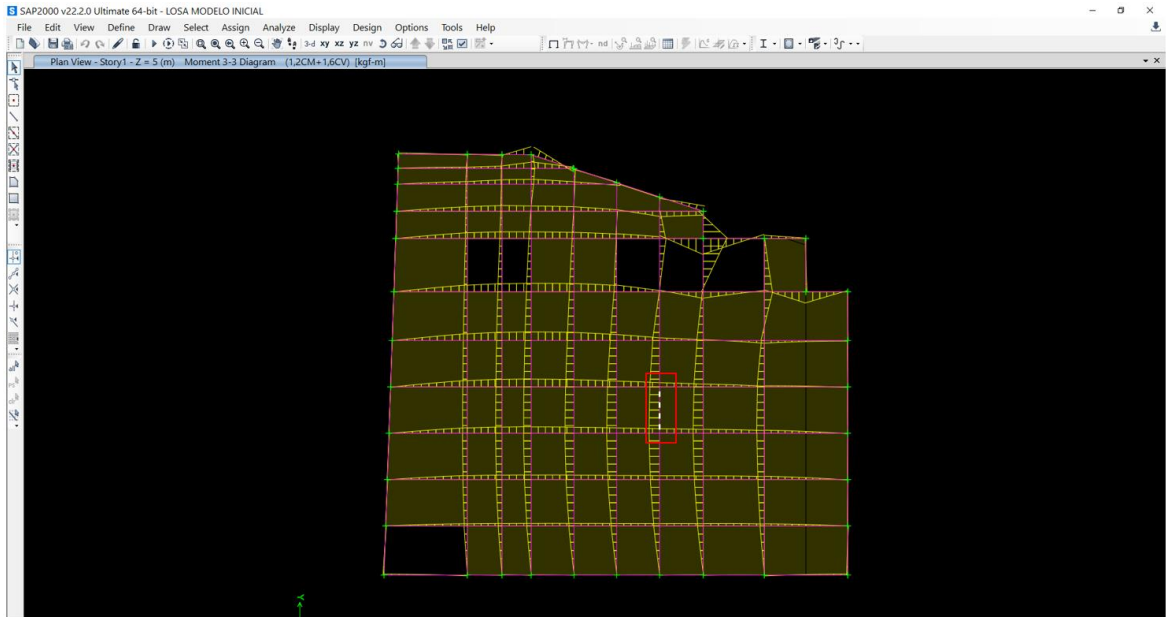
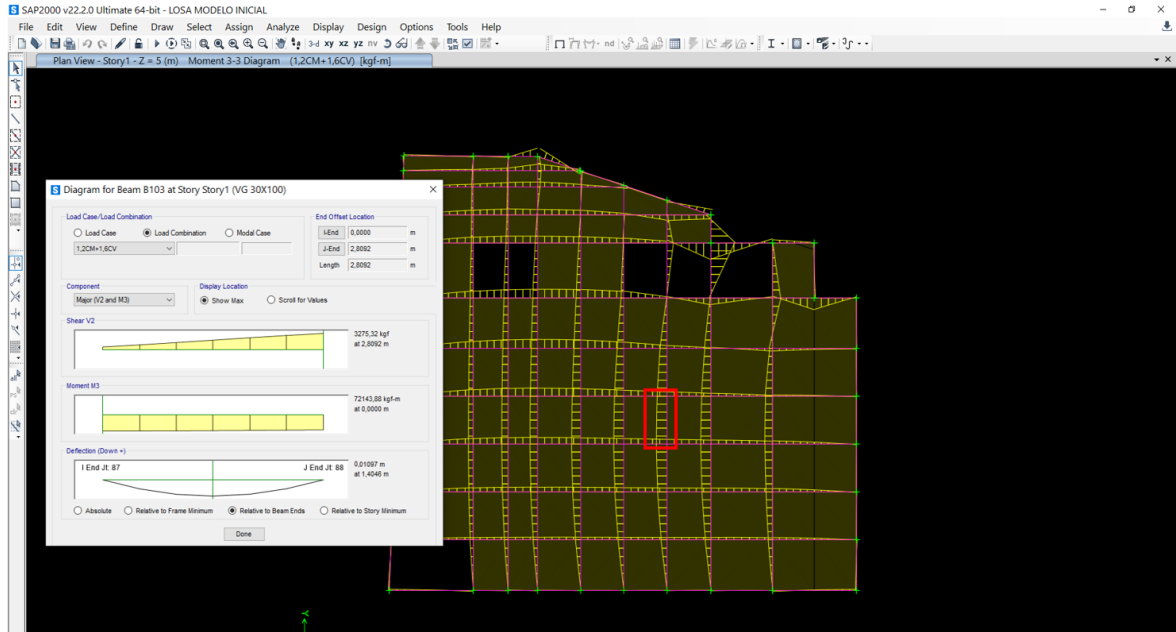
El análisis permitió extraer diagramas de momento, cortante y deformación para esta viga crítica. Estos resultados aportan evidencia técnica sólida para respaldar la hipótesis de subestimación del diseño en zonas centrales de la losa, especialmente en el refuerzo superior de las vigas que actúan como soportes principales del sistema casetonado.

Del análisis estructural realizado en el modelo tridimensional, se concluye que las vigas ubicadas en el centro de la losa presentan los mayores niveles de esfuerzo flector, tanto en los tramos (momentos positivos) como en los apoyos (momentos negativos). En particular, se analizó el comportamiento de una de las vigas centrales, cuyo extremo derecho mostró una demanda de momento que requería una cuantía mínima de 14,05 cm<sup>2</sup> y máxima de 24,82 cm<sup>2</sup> en la cara a compresión.

No obstante, las inspecciones revelan que en esa sección se instalaron solamente 11,64 cm<sup>2</sup> de acero, lo que representa un déficit del 53,1% respecto al valor requerido. Esta diferencia es crítica, ya que compromete la capacidad resistente de la sección, especialmente en momentos negativos donde el refuerzo superior es determinante para evitar fisuras y deformaciones excesivas.

Sin embargo, el análisis estructural arrojó una deflexión real de 0.01097 m (10.97 mm), lo cual casi duplica el valor admisible. Esta flecha representa un 141% del límite normativo, indicando un desempeño deficiente en estado de servicio.

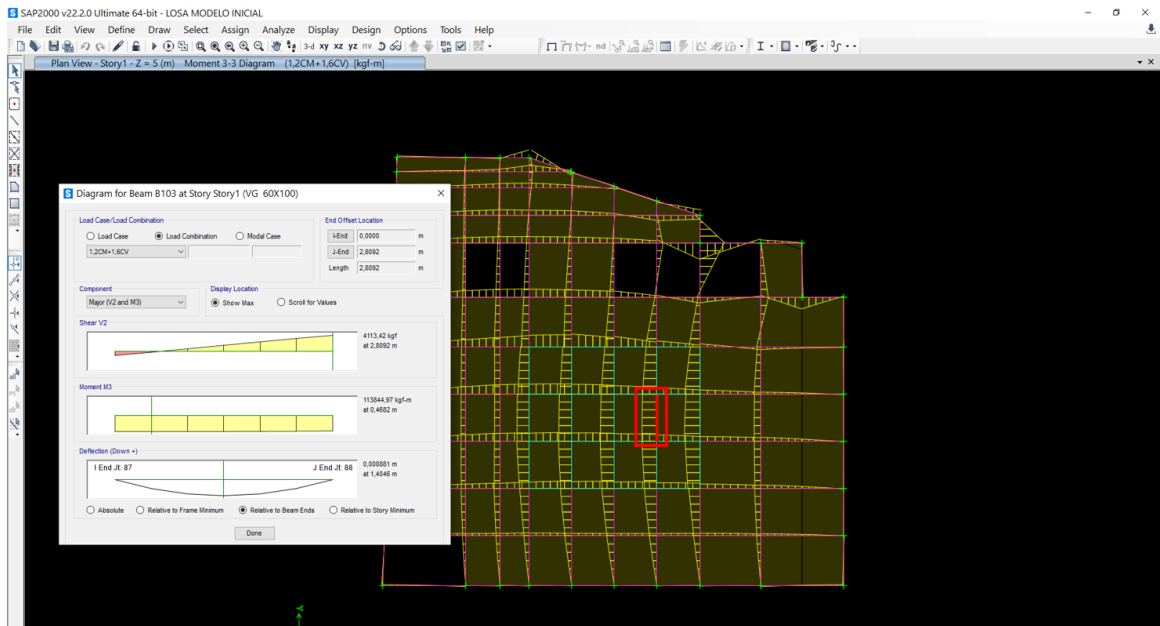
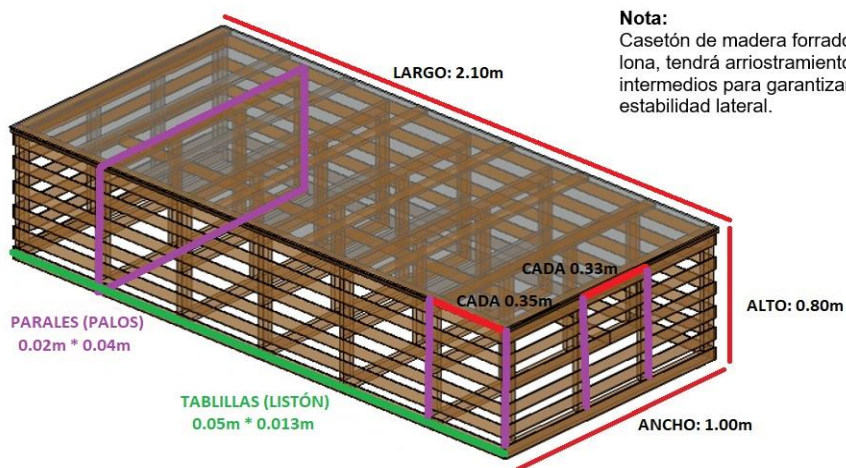
preliminares indican una mejora significativa en el desempeño estructural, lo que respalda la viabilidad de esta solución como medida correctiva frente a las deficiencias detectadas. A continuación, se analizan la viga falla, tras el aumento de las dimensiones.

Considerando los resultados obtenidos y la evidencia de subrefuerzo en las vigas centrales, se ha planteado una estrategia de refuerzo estructural orientada a mejorar la capacidad de la losa casetonada y mitigar los efectos del fallo observado. La solución propuesta consiste en incrementar la cantidad de vigas en la losa afectada, mediante la incorporación de nuevas vigas con un ancho de 60 cm distribuidas estratégicamente en las zonas más solicitadas. Este reforzamiento busca redistribuir más eficientemente las cargas gravitacionales, reducir los momentos flectores en las vigas existentes y mejorar el confinamiento general del sistema.

Con base en estos nuevos resultados, se definió un esquema de refuerzo que garantizara la capacidad estructural adecuada frente a las nuevas solicitaciones. Se estableció la instalación de un total de 10 barras de refuerzo longitudinal por cara de la viga (Compresión y tracción), dispuestas en paquete, incluyendo dentro de este diseño las 3 barras de 7/8" existentes identificadas en el análisis inicial. Esta solución permitió complementar eficazmente la cuantía de acero requerida en tracción y compresión, evitando subrefuerzos localizados.

Para asegurar el adecuado confinamiento del acero y la resistencia al cortante, se especificó una separación de estribos de 3/8" cada 5 cm en toda la longitud de la viga. Además, producto del análisis torsional realizado en el modelo actualizado, se determinó la necesidad de incorporar 6 barras de 3/4" como armadura de piel, distribuidas en el perímetro de la sección, con el fin de resistir los efectos de torsión identificados en zonas específicas de conexión con otros elementos.
