MANZANA 17 - PREDIO 17

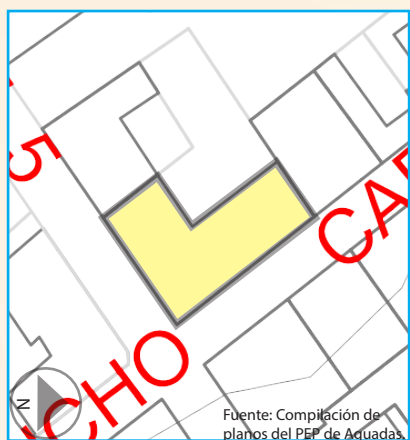
TIPOLOGIA DEL PREDIO

Tipología en L.

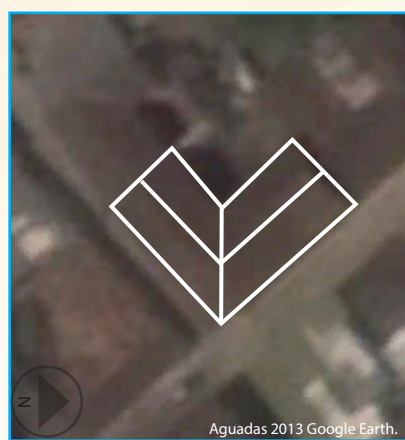
AEROFOTOGRAFIA 2017

No se registran intervenciones en la cubierta.

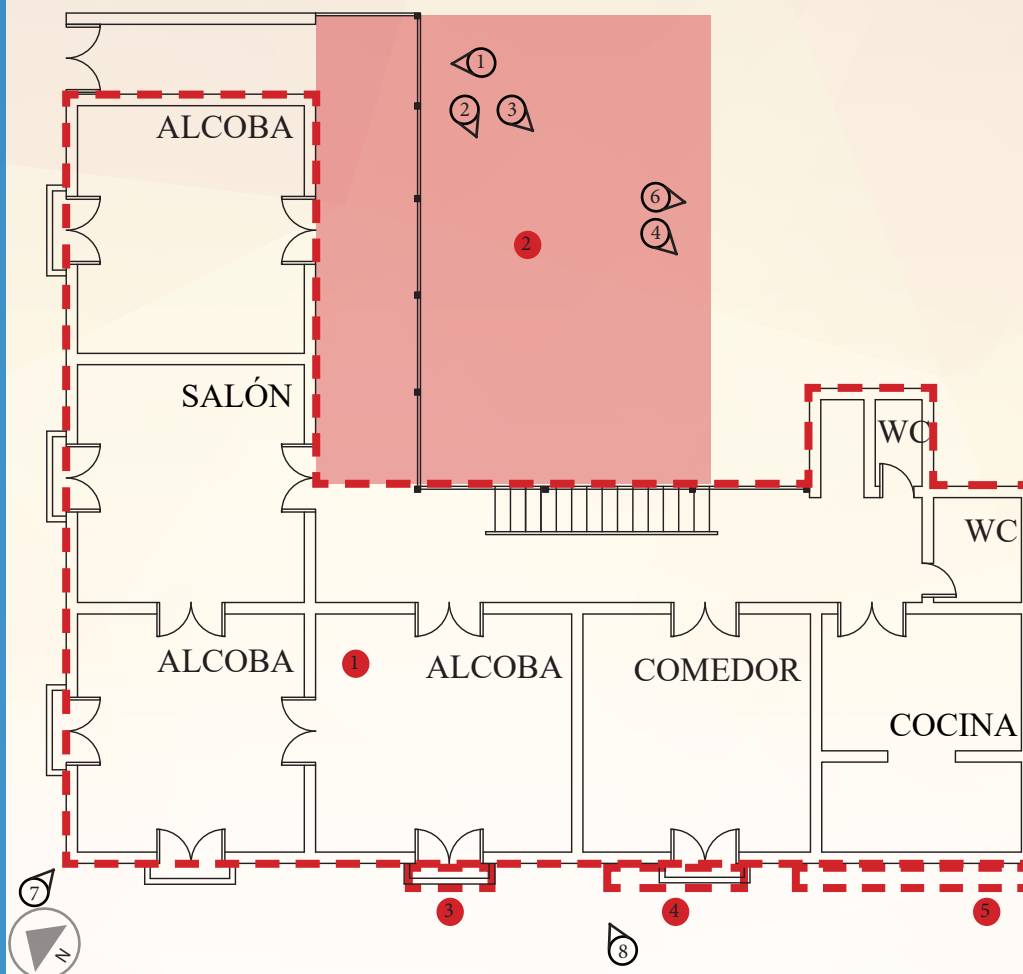
PLANTA PRINCIPAL ESC 1:150

-Levantamiento 2001.

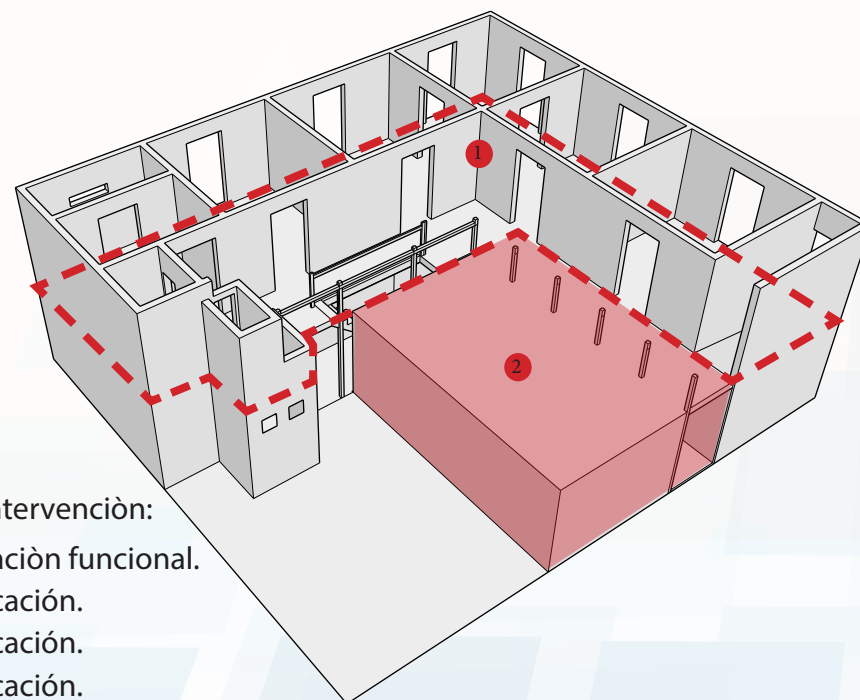
VOLUMETRIA

-Estado actual.

Tipo de intervención:

- 1) Adecuación funcional.
- 2) Modificación.
- 3) Modificación.
- 4) Modificación.
- 5) Modificación.

- 1) Adecuación del bajo como apartamento.
- 2) Construcción de estructura y plaza de concreto en el patio central.
- 3) Cerramiento del vano.
- 4) Modificación de dimensiones del vano con puertas metálicas.
- 5) Adición de vanos con puertas metálicas por adecuación de apartamento.

La adecuación funcional esta permitida, por otro lado las modificaciones estan prohibidas ya que afectan el valor estético de la fachada al modificar los vanos y usar materiales ajenos al original, al igual de construir en el patio central ya que rompe con la tipología.

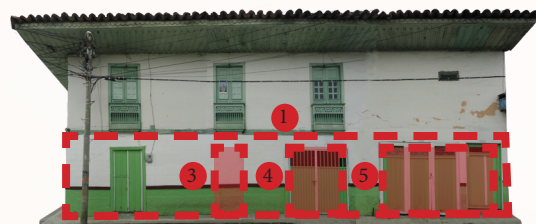
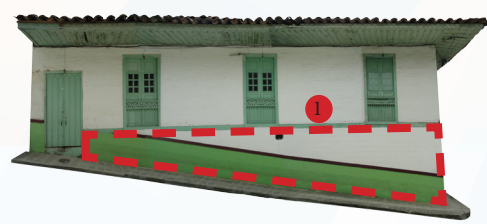
FACHADA 2017

Intervenciones. Tipología con bajos.
