Desarrollado por: Diego Fernando Pechené Pachón y Jorge Andrés Zapata Saavedra

Facultad: Arquitectura

Programa: Tecnología en construcciones arquitectónicas

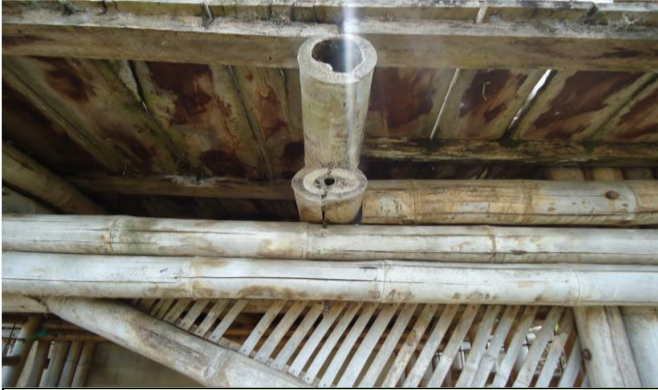
Se evidencia el aplastamiento sufrido en la guadua por el peso del entre-piso, también se evidencia una fotodegradación leve por la radiación solar; por otro lado, las grietas se encuentran a nivel de los pernos y las fisuras a causa de la fotodegradación, no se evidencian muestras de mortero de relleno. En los entre-nudos donde se presente un perno, por norma debe ir relleno de mortero.

Para evitar el aplastamiento generado en el entre-piso, se debe cumplir con lo que estipula la NSR-10 G 11.12.3.5. Se debe rellenar los entre-nudos por donde pasen pernos con una mezcla de mortero de cemento en una dosificación de 1 a 3, preferiblemente con un aditivo que garantice la fluidez de la mezcla, y la perforación por donde se va a inyectar el mortero, no debe estar en la misma línea de la perforación de los pernos, para evitar fisuras o grietas, debido a las fibras paralelas de la guadua. (ver ficha 1)

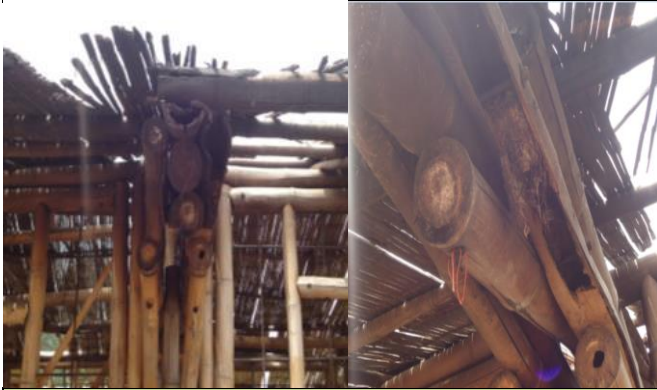
Aplastamiento por falta de mortero en los canutos y pérdida de sección debido al incendio. Grietas y fisuras causados por el aplastamiento y el incendio. El aplastamiento que se observa es debido a la pérdida de sección y a los esfuerzos sometidos, y no presenta ningún tipo de mortero en los entrenudos para evitar la lesión, el incendio fue generado por llamas que se encontraban en el interior de la construcción.

Para el diseño de estructuras en guadua se debe tener en cuenta, que este es un material combustible y de alta inflamabilidad, para mitigar los incendios en estructuras en guadua, se deben contemplar los lineamientos que están estipulados en la **NSR-10 G.12.12.4.6 PROTECCION CONTRA EL FUEGO**. (ver ficha 2)

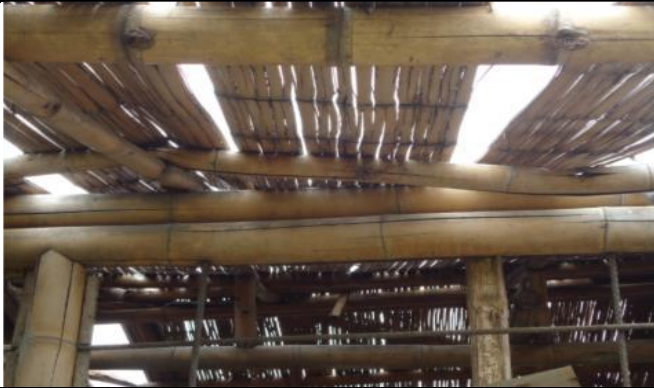
Se evidencia el aplastamiento y la deflexión sufrida en las correas de la cubierta por el peso de la misma; también presenta humedad ya que el agua se filtra de la cubierta, no se evidencian muestras de mortero de relleno en los entre-nudos donde atraviesan los pernos. Aplastamiento y deflexión por falta de mortero en los canutos, y en especial donde hay mayores esfuerzos de compresión.

Se deben rellenar los canutos que se encuentren con mayor esfuerzo de compresión, que es generado por el peso de la cubierta. En este caso sería en los apoyos en las cerchas, se deben rellenar como lo estipula la NSR-10, y para evitar la deflexión de las correas, las cercas no deben exceder una luz de 4 metros entre apoyos. (ver ficha 3)

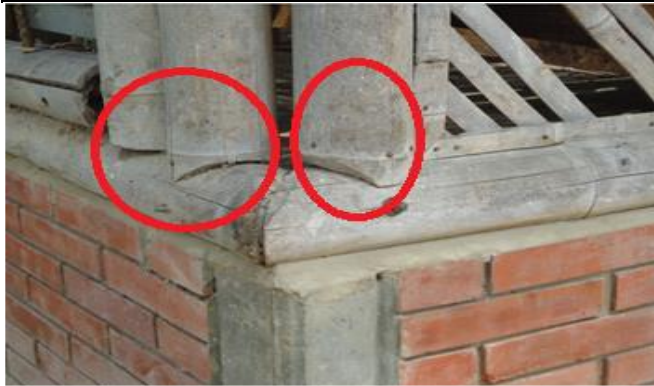
Se puede evidenciar el uso de puntillas como elemento conector para unir una guadua a la otra. También se puede evidenciar la fotodegradación en el elemento a causa de la radiación solar. Se evidencian fisuras longitudinales paralelas a las fibras debido a las perforaciones realizadas con puntillas.

Según se estipula en la NSR-10 TITULO G 12.11.1.1. En ningún caso se permiten uniones clavadas ya que inducen a grietas longitudinales por disposición de las fibras de la guadua, en este caso se puede utilizar el tipo de unión pernada con ganchos internos y relleno de mortero para evitar aparición de fisuras y grietas y garantizar la durabilidad del elemento. (ver ficha 5)

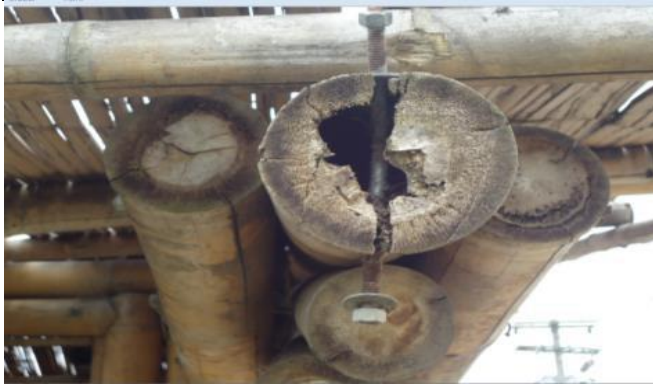
Se evidencian las grietas a nivel del perno, atravesando el nudo y el entre-nudo, ya que la perforación se realizo cerca al borde, y no hay presencia de mortero de relleno. También presenta humedad por filtración.

Toda perforación según la NSR-10, debe ser rellena de mortero para evitar la lesión, y la perforación debe estar más cerca al entre-nudo anterior del nudo final. Y el perno debe ser tratado con algún material para evitar la corrosión ya que estará expuesto a la intemperie. (ver ficha 9)

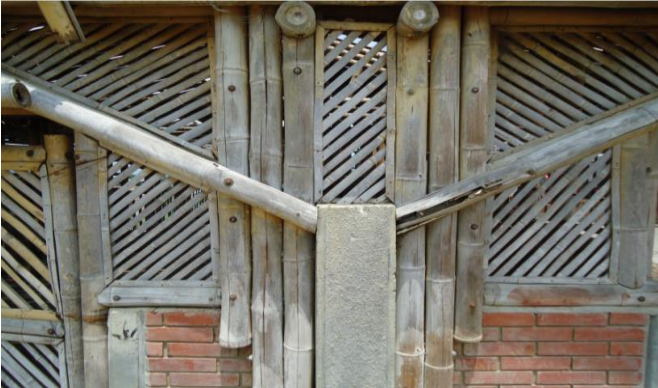
Se evidencian grietas a nivel de los pernos que atraviesan los canutos, no presenta mortero de relleno. Se evidencia fotodegradaci n en la pieza por falta de protecci n.

Para las uniones pernadas, se debe contar con un mortero de relleno como lo especifica la NSR-10 T tulo G.12.11.3.5. Se debe usar mortero en dosificaci n de 1 a 3 para rellenar el entre-nudo, la perforaci n para el relleno no debe estar en la misma l nea del perno, para evitar grietas o fisuras, Y para evitar la fotodegradaci n se debe contar con aleros de m nimo 1,50 mts, para que genere sombra a los elementos en guadua. (ver ficha 10)

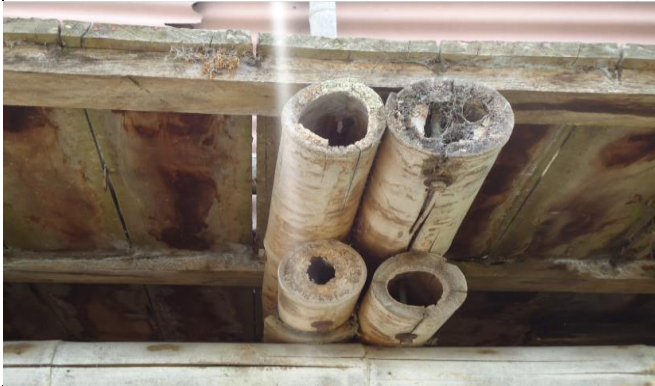
Se evidencian grietas y fisuras a lo largo del elemento, debido a la humedad generada por el entrepiso, tampoco se evidencia relleno de mortero en los entre-nudos y por esto aparece el aplastamiento de las vigas por las cargas generadas por el entrepiso, hay ataque de insectos en los extremos del elemento. Hongo de pudrición y pérdidas de sección por humedad.

Para evitar el aplastamiento generado en el entre-piso, se debe cumplir con lo que estipula la NSR-10 G 11.12.3.5. Se debe rellenar los entre-nudos por donde pasen pernos con una mezcla de mortero de cemento en una dosificación de 1 a 3, preferiblemente con un aditivo que garantice la fluidez de la mezcla, y la perforación por donde se va a inyectar el mortero, no debe estar en la misma línea de la perforación de los pernos, para evitar fisuras o grietas. Debe contar con un inmunizante para evitar el ataque de insectos, y proteger los elementos para que no estén expuestos a la humedad. (ver ficha 13)

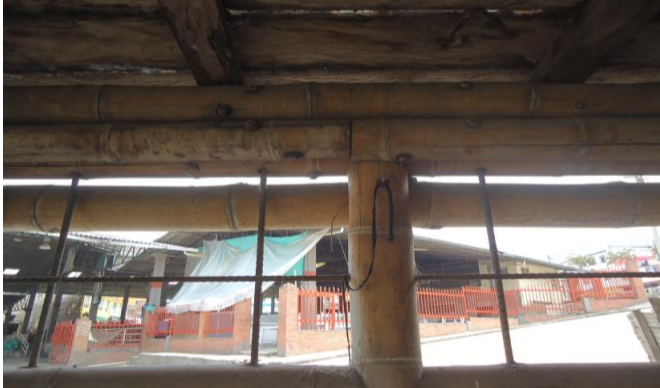
Se evidencia humedad a lo largo de las vigas que sostienen el entrepiso. Esto se presentó por fallas de diseño en la cubierta.

Según los lineamientos de la NSR-10. G 12.12.4.4. La guadua es un material higroscópico que absorbe el agua de ambiente sea en forma de vapor o líquido, al aumentar la humedad de la guadua sus propiedades mecánicas disminuyen, de este modo se recomienda.

- Que la guadua no esté en contacto directo con el suelo.
- No se permite elementos de guadua expuestos a la intemperie.
- Para evitar la condensación del agua, se deben evitar ambientes poco ventilados, si en el caso que se encuentre expuesto a vapor como cocinas o baños, esta debe contar con recubrimientos impermeables.
- Para unir dos elementos para que sean continuos se recomienda poner una pletina entre ellos. (ver ficha 15)

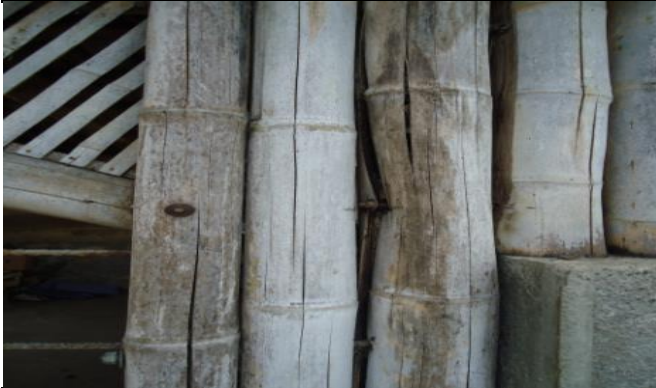
Se evidencian fisuras debido a la fotodegradación del elemento; también se evidencia el aplastamiento transversal por el perno generando grietas, ya que no existe mortero de relleno en el entre-nudo.

Según la NSR-10 G.12.11.3.6. Toda unión pernada que no cuente con platinas, se deben utilizar arandelas metálicas entre la tuerca y la guadua, Según el diámetro del perno que se use, la norma nos muestra cuales son los espesores y los diámetros mínimos requeridos en el uso de arandelas para uniones con pernos. las arandelas son indispensables para permitir una mejor distribución de las cargas que se le generen a los elementos. (ver ficha 18)

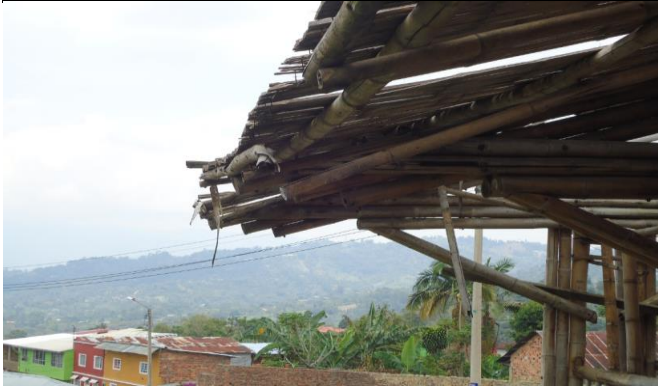
Se evidencia la deflexión, el aplastamiento, las fisuras y grietas generando la pérdida de sección que presenta el elemento; esto se originó debido a la humedad del elemento incidiendo en la aparición de los hongos de pudrición, por falta de la cubierta, los elementos quedaron expuestos a los agentes atmosféricos generando las graves lesiones.

Para evitar las lesiones de aplastamiento es necesario rellenar los canutos con mortero como se estipula en la NSR-10 G 11.12.3.5, las luces entre apoyos no debe superar los 4 mts para evitar deflexiones de las correas, al no existir cubierta, los agentes atmosféricos como sol y agua actúan directamente en la guadua generándole grietas y fisuras por cambios de temperatura, la cubierta debe generarle protección a todos los elementos en guadua para evitar lesiones, por eso los aleros deben ser de mínimo 1.50 mts y evitar que se filtre agua y que pueda afectar los elementos de la construcción. (ver ficha 21)

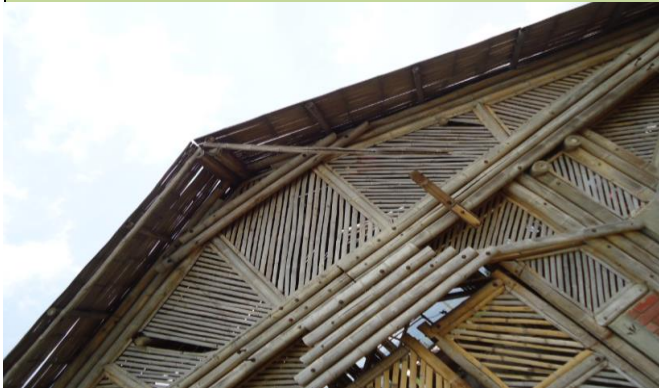
Se evidencia la deflexión, el aplastamiento, las fisuras y grietas debido a la pérdida de sección que presenta el elemento; esto se originó debido a la humedad del elemento incidiendo en la aparición de los hongos de pudrición.

Para evitar las lesiones de aplastamiento es necesario rellenar los canutos con mortero como se estipula en la NSR-10 G 11.12.3.5, las luces entre apoyos no debe superar los 4 mts para evitar deflexiones de las correas, al no existir cubierta, los agentes atmosféricos como sol y agua actúan directamente en la guadua generándole grietas y fisuras por cambios de temperatura, la cubierta debe generarle protección a todos los elementos en guadua para evitar lesiones, por eso los aleros deben ser de mínimo 1.50 mts y evitar que se filtre agua y que pueda afectar los elementos de la construcción. (ver ficha 23)

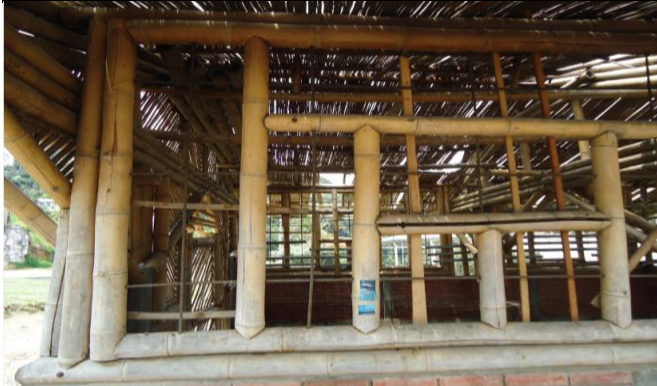
Se evidencia aplastamiento en la guadua inferior por la carga generada por la ventana, y agrietamiento en el elemento vertical, debido a perforaciones hechas para pernos. No se observa mortero de relleno en las piezas para evitar las lesiones.

Para evitar el aplastamiento generado por la ventana, se debe cumplir con lo que estipula la NSR-10 G 12.11.3.5. Se debe rellenar los entre-nudos con una mezcla de mortero de cemento en donde los esfuerzos de compresión sean más altos o donde se encuentre una unión pernada, en una dosificación de 1 a 3, preferiblemente con un aditivo que garantice la fluidez de la mezcla, y la perforación por donde se va a inyectar el mortero, no debe estar en la misma línea de la perforación de los pernos, para evitar fisuras o grietas, debido a las fibras paralelas de la guadua. (ver ficha 25)

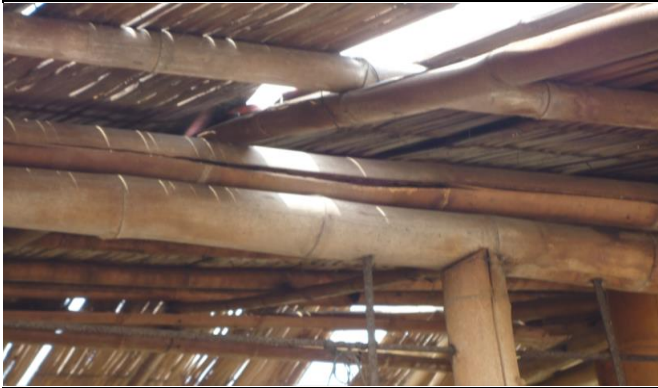
Se evidencia el aplastamiento sufrido en la guadua por el peso de la cubierta, no se evidencio muestras de mortero de relleno en los entre-nudos. Aplastamiento por falla mecánica, y en especial donde hay mayor esfuerzos de compresión generando grietas.

Para evitar el aplastamiento generado por el peso de la cubierta, se debe cumplir con lo que estipula la NSR-10 G 12.11.3.5. Se debe rellenar los entre-nudos con una mezcla de mortero de cemento en donde los esfuerzos de compresión sean más altos o donde se encuentre una unión pernada, en una dosificación de 1 a 3, preferiblemente con un aditivo que garantice la fluidez de la mezcla, y la perforación por donde se va a inyectar el mortero, no debe estar en la misma línea de la perforación de los pernos, para evitar fisuras o grietas, debido a las fibras paralelas de la guadua. (ver ficha 26)

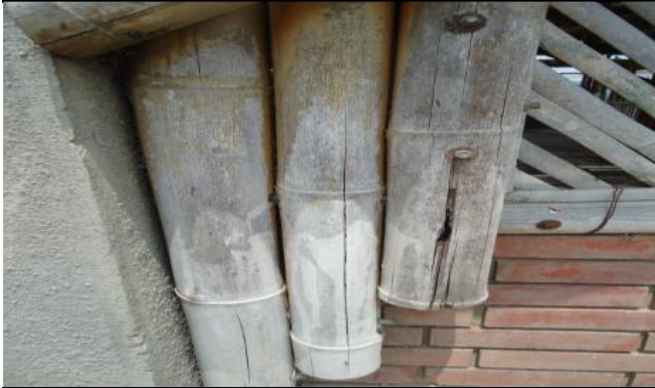
Se evidencian grietas al nivel del perno, no se encuentra mortero de relleno en el entre-nudo. Se observan las piezas con un estado de fotodegradacion avanzado, y aparicion de fisuras en los elementos.

Toda perforación según la NSR-10, debe ser rellena de mortero para evitar la lesión, y la perforación debe estar más cerca al entre-nudo anterior del nudo final. Y el perno debe ser tratado con algún material para evitar la corrosión ya que estará expuesto a la intemperie. (ver ficha 27)

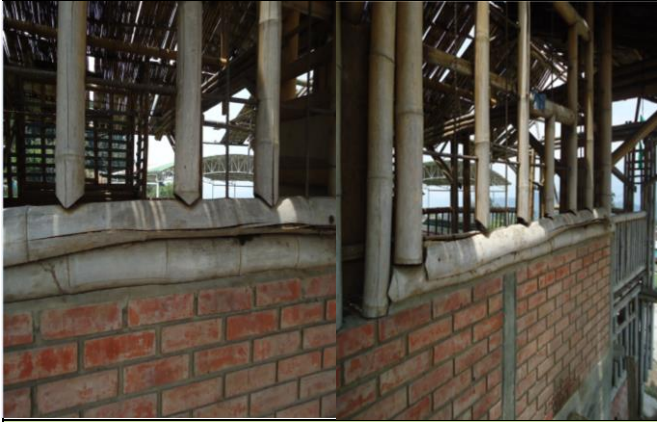
Se evidencia el aplastamiento sufrido en una ventana en guadua, seguramente por estar sometida a cargas transversales. No se evidencian muestras de mortero de relleno en los entre-nudos. Aplastamiento por falta de mortero en los canutos, y en especial donde hay mayores esfuerzos de compresión. Fotodegradación leve por falta de protección de los aleros al elemento.

Se debe rellenar los entre-nudos por donde pasen pernos con una mezcla de mortero de cemento en una dosificación de 1 a 3, preferiblemente con un aditivo que garantice la fluidez de la mezcla, y la perforación por donde se va a inyectar el mortero, no debe estar en la misma línea de la perforación de los pernos, para evitar fisuras o grietas, debido a las fibras paralelas de la guadua.

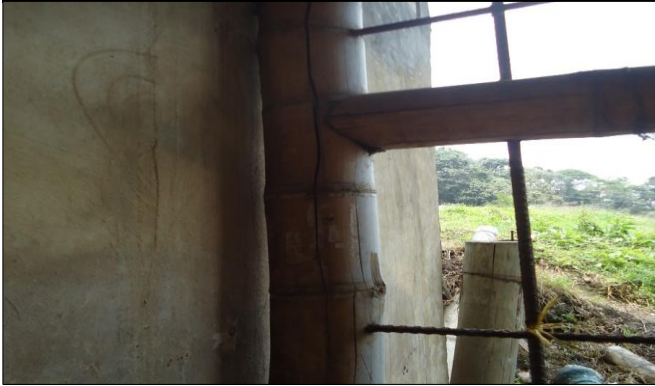
Grietas y fisuras por falla mecánica.

El elemento es aceptable o puede ser remplazado, debe resistir las cargas según lo estipulado por la NSR-10 Título G.12.7.3. Para las uniones pernadas, se debe contar con un mortero de relleno como lo especifica la NSR-10 Título G.12.11.3.5. Se debe usar mortero en dosificación de 1 a 3 para rellenar el entre-nudo, la perforación para el relleno no debe estar en la misma línea del perno, para evitar grietas o fisuras.
