ESTRATO	ACTUACIONES ESPECÍFICAS - RANCHERÍA DIVIDIVI						DESCRIPCIÓN DE LA ACTIVIDAD				
	SISTEMA CONSTRUCTIVO	CÓDIGOS EN PLANOS DE PLANTAS	ELEMENTOS	RESTAURAR (RS)	CONSOLIDAR (CN)	DEMOLER (DM)		REHABILITAR (RH)	REINTEGRAR (RM)	LIBERAR (LB)	
BASES	HINCACIÓN DE COLUMNA - MADERA ROLLIZA	ACT. A-003. Planta general de Ejes y cimentación	COLUMNAS (C)							Las columnas son elementos hincados directamente al suelo aproximadamente de 30 cm a 50 cm. Dichos elementos no cuentan con inmunización por lo que es oportuno realizar la restauración de estos para el debido tratamiento de la madera rolliza. Se consolidará el sistema de cimentación mediante dados de concreto que den mayor soporte y salden el elemento del contacto directo con el suelo. Algunos elementos serán restaurados y trasladados para la conformación de espacios, en otros casos la madera no se encuentra en óptimas condiciones por lo que se procederá a la demolición total de los elementos.

CONSERVACIÓN Y POTENCIALIZACIÓN DE LAS RANCHERIAS WAYÚU: Patrimonio de la arquitectura vernacula	FICHA DE CALIFICACION - MATERIALES Y PATOLOGIA	
	Rancheria Divi divi	
REALIZO: Vanessa Catalina Fernández		FECHA:

Estudios técnicos de intervenci

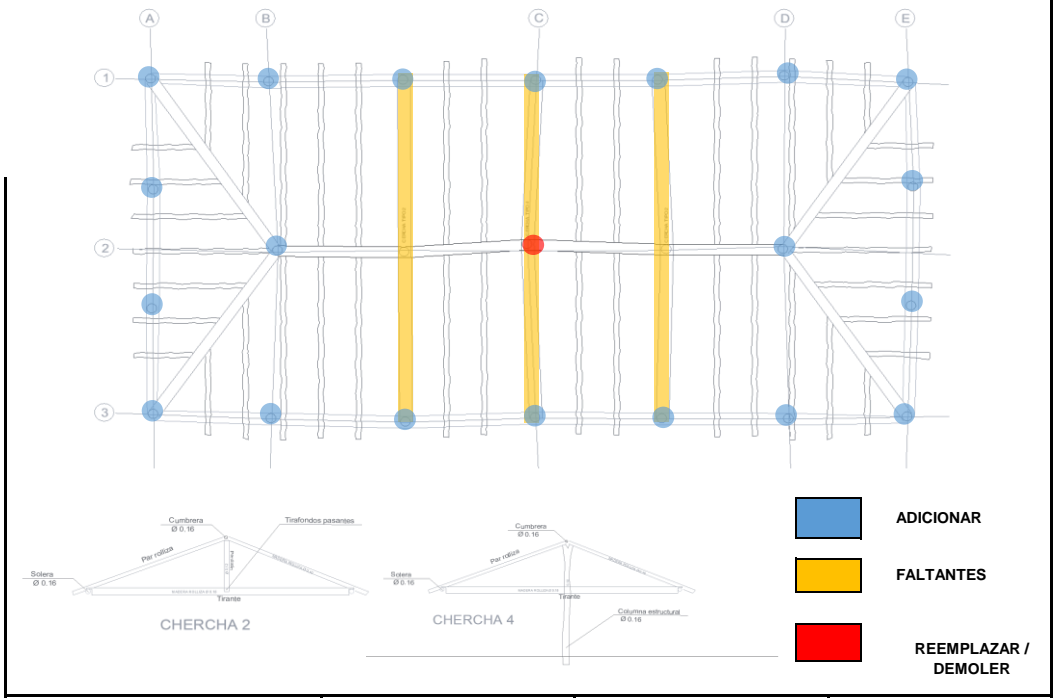
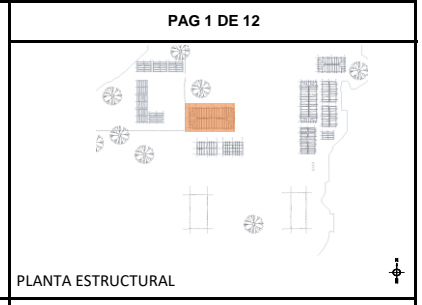
MANIFESTACIONES	CAUSAS	ANALISIS	MEDIDAS A TOMAR
Estructura conformada por cerchas en madera rolliza con diámetros variables entre Ø0,16 a Ø0,18 apoyadas sobre soleras; columnas en madera rolliza con diámetros de Ø0,16 a Ø0,18; la madera rolliza tambien hace parte de los soportes de alfaldas de un Ø0,10 para la cubierta en palma de coco. Los elementos de madera presentan xilófagos en su totalidad, especialmente aquellos que tienen un contacto directo con el suelo.	El ataque de xilófagos causando pérdida de elementos acelerando la pudrición de las maderas. Filtraciones de humedad que genera hongos.	Al encontrarse las maderas expuestas a la humedad y el contacto directo con el suelo, pierden su capacidad portante estructural y pérdida de elementos. Se encuentran afectadas por ataques biológicos y xilófagos.	Identificar las piezas afectadas y reemplazar los elementos necesarios, realizar proceso de inmunización de maderas complementación de las cerchas con faltantes de piezas y reconfigurar el sistema para optimizar la base de apoyo estructural.

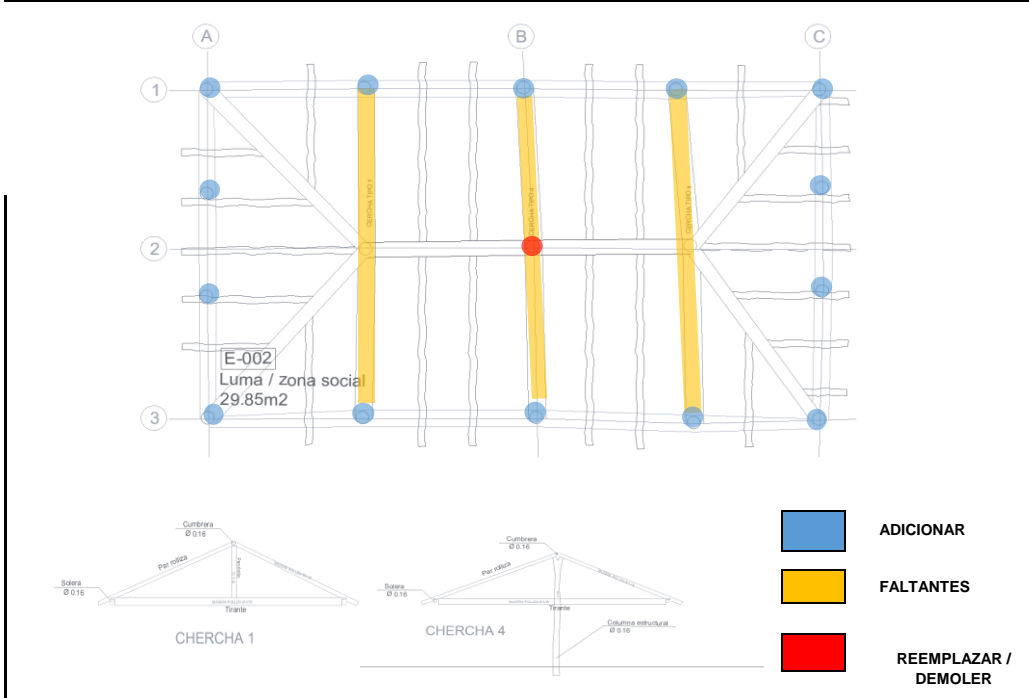
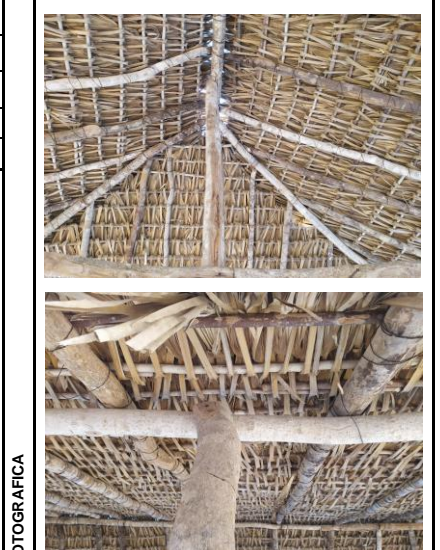
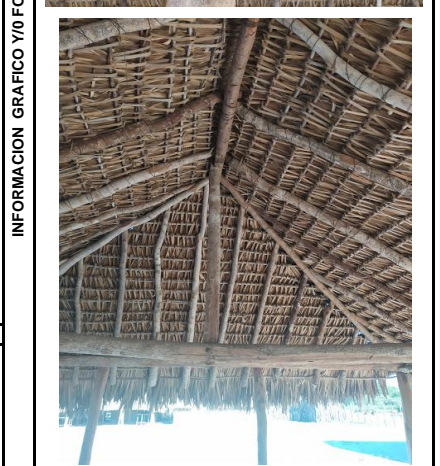
MANIFESTACIONES	CAUSAS	ANALISIS	MEDIDAS A TOMAR
Estructura conformada por cerchas en madera rolliza con diámetros variables entre Ø0,16 a Ø0,18 apoyadas sobre soleras; columnas en madera rolliza con diámetros de Ø0,16 a Ø0,18; la madera rolliza también hace parte de los soportes de alfardas de un Ø0,10 para la cubierta en palma de coco. Los elementos de madera presentan xilófagos en su totalidad, especialmente aquellos que tienen un contacto directo con el suelo.	El ataque de xilófagos causando pérdida de elementos acelerando la pudrición de las maderas. Filtraciones de humedad que genera hongos.	Al encontrarse las maderas expuestas a la humedad y el contacto directo con el suelo, pierden su capacidad portante estructural y pérdida de elementos. Se encuentran afectadas por ataques biológicos y xilófagos.	Identificar las piezas afectadas y reemplazar los elementos necesarios, realizar proceso de inmunización de maderas complementación de las cerchas con faltantes de piezas y reconfigurar el sistema para optimizar la base de apoyo estructural.

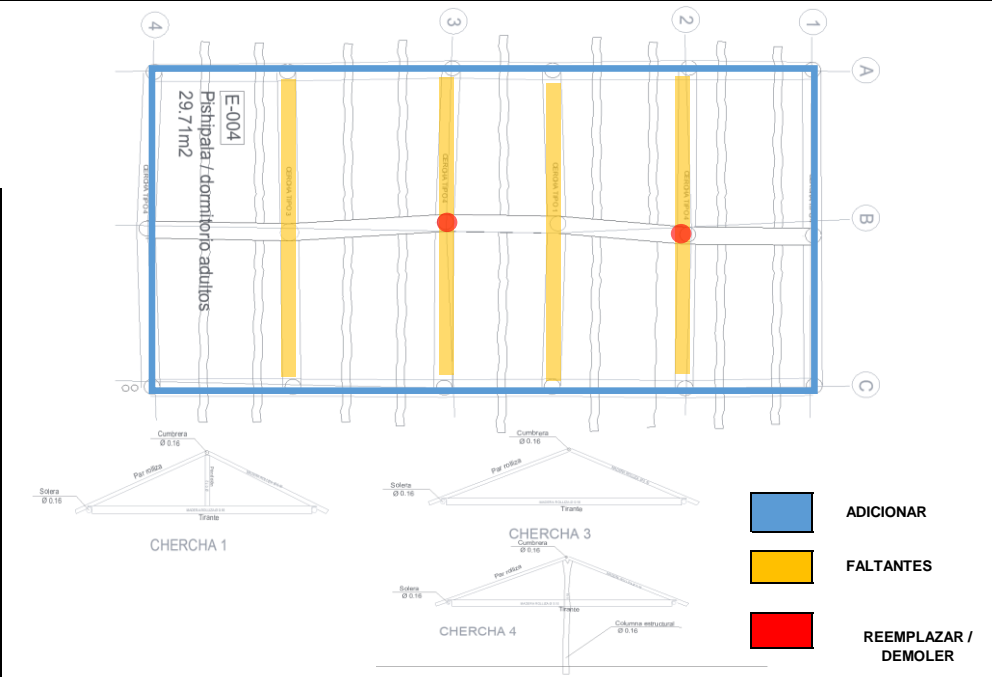
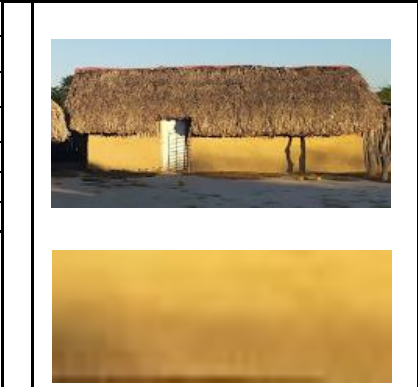
MANIFESTACIONES	CAUSAS	ANALISIS	MEDIDAS A TOMAR
Estructura conformada por cerchas en madera rolliza con diámetros variables entre Ø0,16 a Ø0,18 apoyadas sobre soleras; columnas en madera rolliza con diámetros de Ø0,16 a Ø0,18; la madera rolliza también hace parte de los soportes de alfaldas de un Ø0,10 para la cubierta en palma de coco. Los elementos de madera presentan xilófagos en su totalidad, especialmente aquellos que tienen un contacto directo con el suelo.	El ataque de xilófagos causando pérdida de elementos acelerando la pudrición de las maderas. Filtraciones de humedad que genera hongos.	Al encontrarse las maderas expuestas a la humedad y el contacto directo con el suelo, pierden su capacidad portante estructural y pérdida de elementos. Se encuentran afectadas por ataques biológicos y xilófagos.	Identificar las piezas afectadas y reemplazar los elementos necesarios, realizar proceso de inmunización de maderas complementación de las cerchas con faltantes de piezas y reconfigurar el sistema para optimizar la base de apoyo estructural.

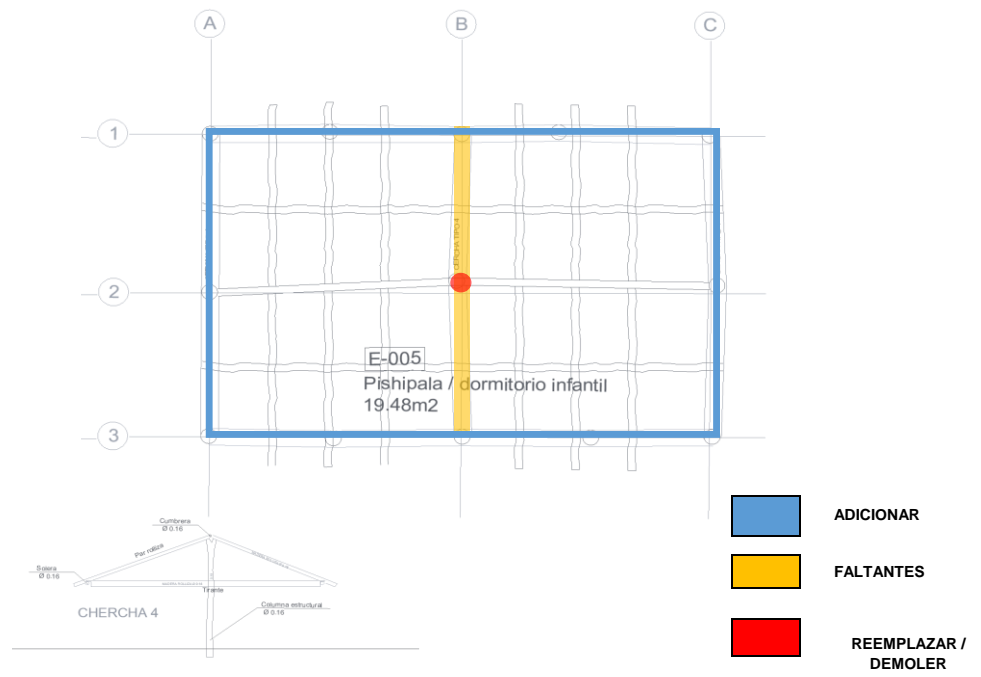
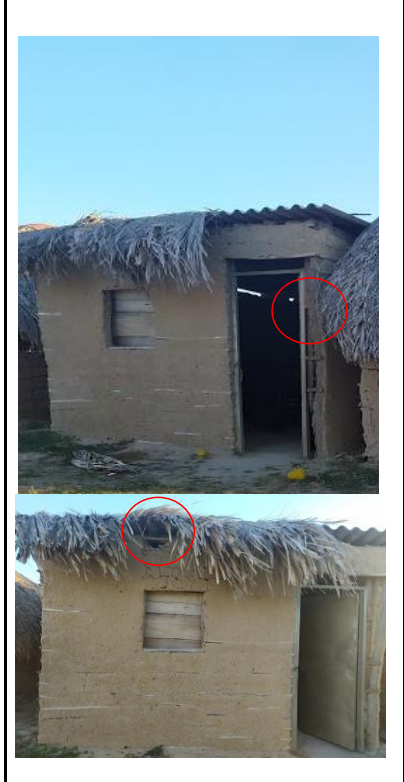
MANIFESTACIONES	CAUSAS	ANALISIS	MEDIDAS A TOMAR
Estructura conformada por cerchas en madera rolliza con diámetros variables entre Ø0,16 a Ø0,18 apoyadas sobre soleras; columnas en madera rolliza con diámetros de Ø0,16 a Ø0,18; la madera rolliza tambien hace parte de los soportes de alfaldas de un Ø0,10 para la cubierta en palma de coco. Los elementos de madera presentan xilófagos en su totalidad, especialmente aquellos que tienen un contacto directo con el suelo.	El ataque de xilófagos causando perdida de elementos acelerando la pudrición de las maderas. Filtraciones de humedad que genera hongos.	Al encontrarse las maderas expuestas a la humedad y el contacto directo con el suelo, pierden su capacidad portante estructural y perdida de elementos. Se encuentran afectadas por ataques biológicos y xilófagos.	Identificar las piezas afectadas y reemplazar los elementos necesarios, realizar proceso de inmunización de maderas complementación de las cerchas con faltantes de piezas y reconfigurar el sistema para optimizar la base de apoyo estructural.

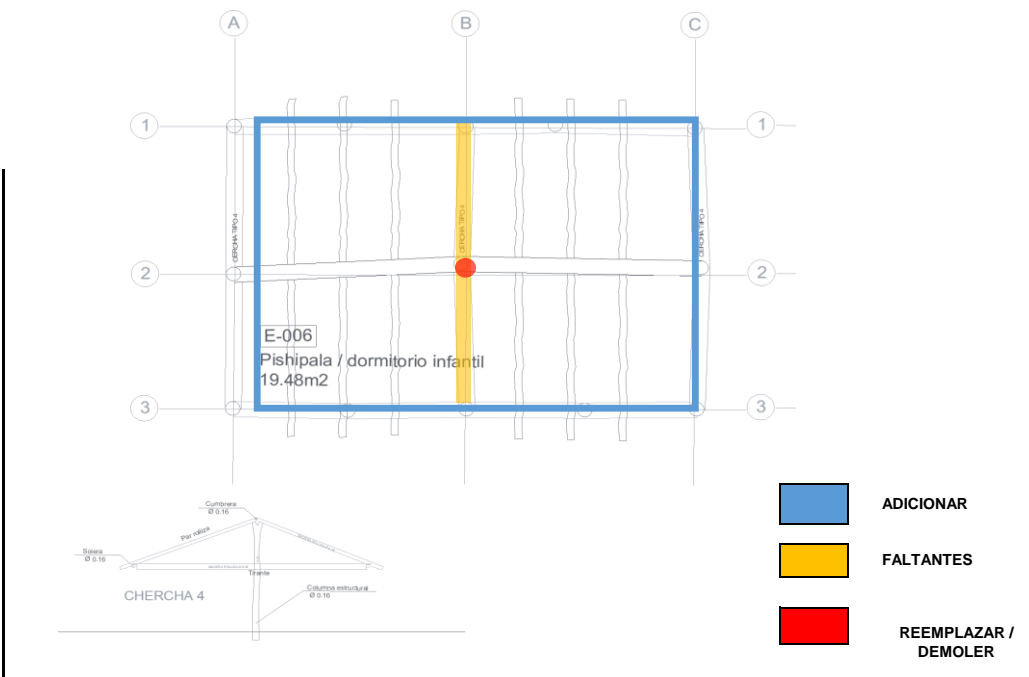
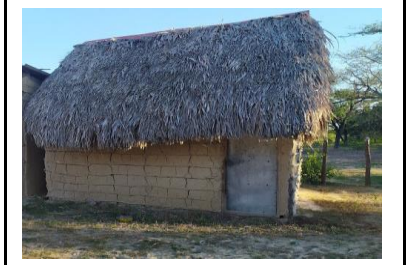
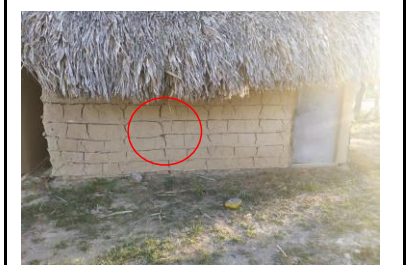
MANIFESTACIONES	CAUSAS	ANALISIS	MEDIDAS A TOMAR
Estructura conformada por cerchas en madera rolliza con diámetros variables entre Ø0,16 a Ø0,18 apoyadas sobre soleras; columnas en madera rolliza con diámetros de Ø0,16 a Ø0,18; la madera rolliza tambien hace parte de los soportes de alfardas de un Ø0,10 para la cubierta en palma de coco. Los elementos de madera presentan xilófagos en su totalidad, especialmente aquellos que tienen un contacto directo con el suelo.	El ataque de xilófagos causando perdida de elementos acelerando la pudrición de las maderas. Filtraciones de humedad que genera hongos.	Al encontrarse las maderas expuestas a la humedad y el contacto directo con el suelo, pierden su capacidad portante estructural y perdida de elementos. Se encuentran afectadas por ataques biológicos y xilófagos.	Identificar las piezas afectadas y reemplazar los elementos necesarios, realizar proceso de inmunización de maderas complementación de las cerchas con faltantes de piezas y reconfigurar el sistema para optimizar la base de apoyo estructural.

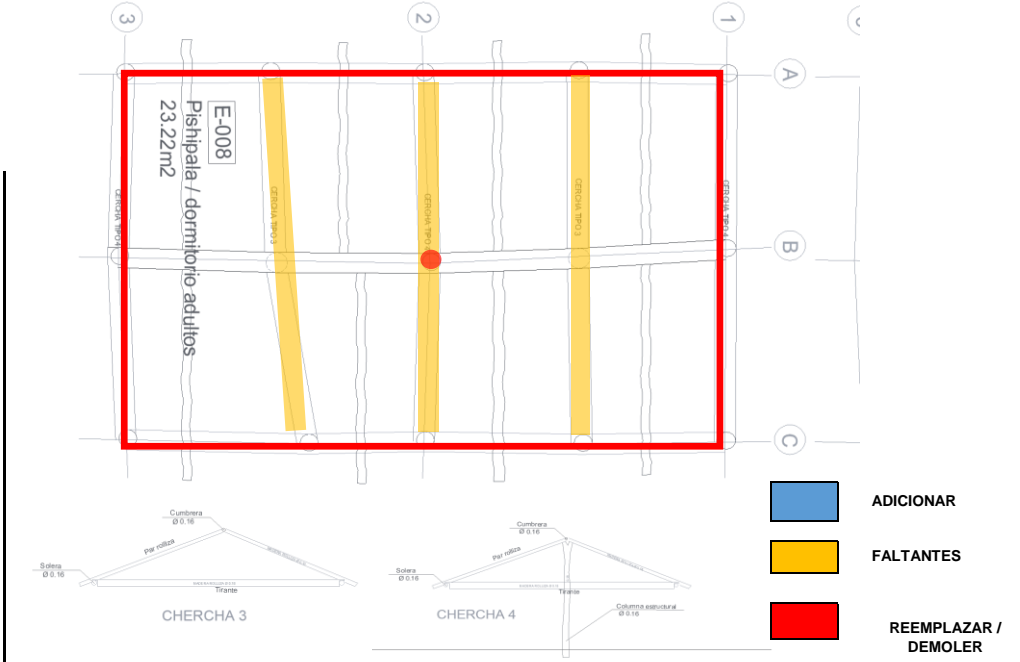
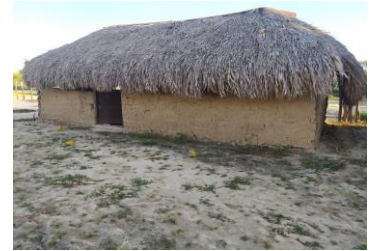
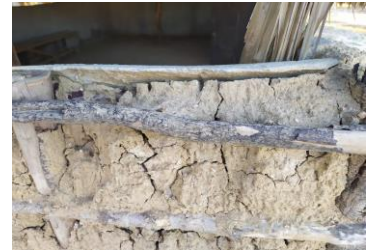
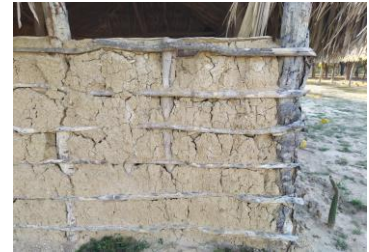
MANIFESTACIONES	CAUSAS	ANÁLISIS	MEDIDAS A TOMAR
Estructura conformada por cerchas en madera rolleza con diámetros variables entre Ø0,16 a Ø0,18 apoyadas sobre soleras; columnas en madera rolleza con diámetros de Ø0,16 a Ø0,18; la madera rolleza también hace parte de los soportes de alfaldas de un Ø0,10 para la cubierta en palma de coco. Los elementos de madera presentan xilófagos en su totalidad, especialmente aquellos que tienen un contacto directo con el suelo.	El ataque de xilófagos causando pérdida de elementos acelerando la pudrición de las maderas. Filtraciones de humedad que genera hongos.	Al encontrarse las maderas expuestas a la humedad y el contacto directo con el suelo, pierden su capacidad portante estructural y pérdida de elementos. Se encuentran afectadas por ataques biológicos y xilófagos.	Identificar las piezas afectadas y reemplazar los elementos necesarios, realizar proceso de inmunización de maderas, complementación de las cerchas con faltantes de piezas y reconfigurar el sistema para optimizar la base de apoyo estructural.

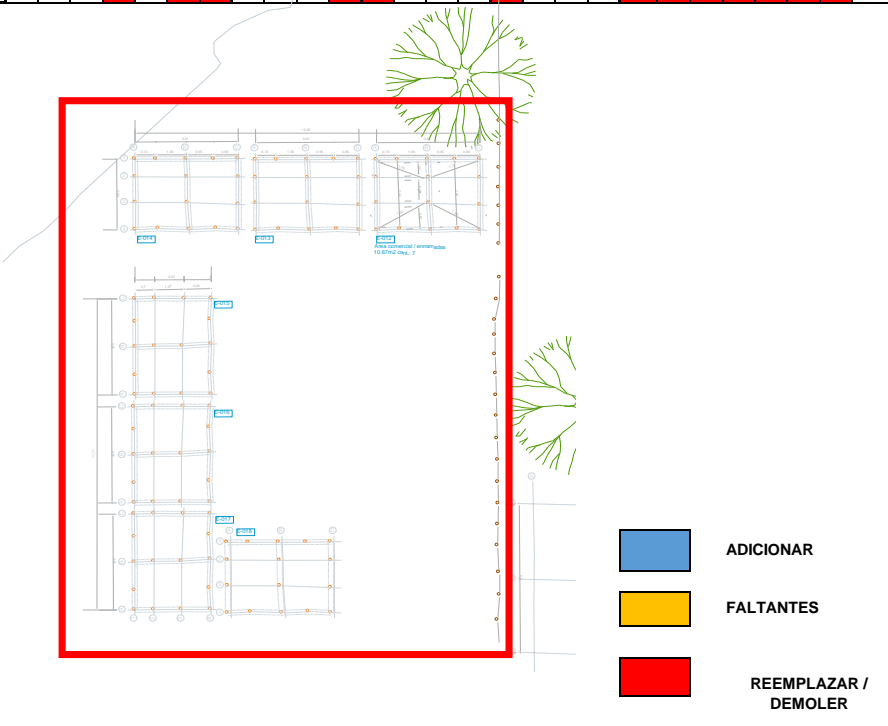
PLANTA ESTRUCTURAL

MANIFESTACIONES	CAUSAS	ANALISIS	MEDIDAS A TOMAR
Estructura conformada por madera rolliza con diámetros variables entre Ø0,16 a Ø0,18, Estructura de cubierta incompleta, elementos de madera presentan xilófagos, pudrición y hongos en su mayoría, pérdida del estado original de los elementos por su estado y por el uso de teja Zing.	El ataque de xilófagos causando pérdida de elementos acelerando la pudrición de las maderas. Filtraciones de humedad que genera hongos.	Al encontrarse las maderas expuestas a la humedad y el contacto directo con el suelo, pierden su capacidad portante estructural y pérdida de elementos. Se encuentran afectadas por ataques biológicos y xilófagos.	Identificar las piezas afectadas y demoler los elementos necesarios.
