GUÍA PARA LA REHABILITACIÓN ESTRUCTURAL DE EDIFICACIONES PATRIMONIALES CONSTRUIDAS EN MUROS EN BAHAREQUE.

CASO DE ESTUDIO CENTRO AGROEMPRESARIAL Y MINERO DEL MUNICIPIO DE SAN JACINTO – BOLIVAR

**ING.CARLOS ELIECER ARGOTE INDAPIZ
ING.CARLOS EDUARDO FORERO BUENAVENTURA**

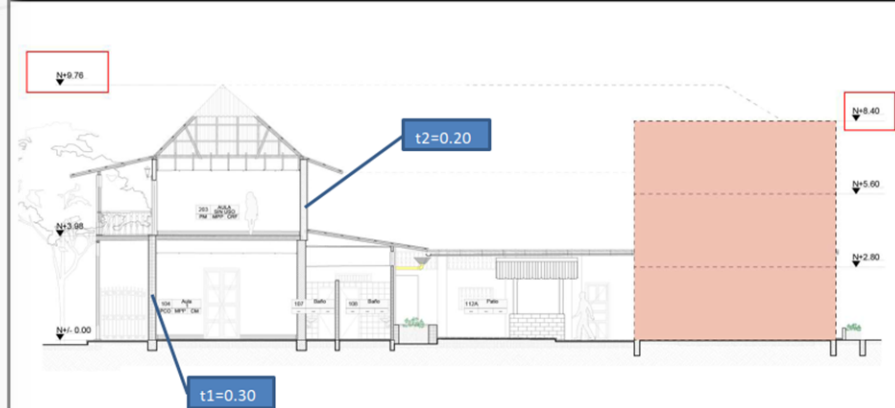
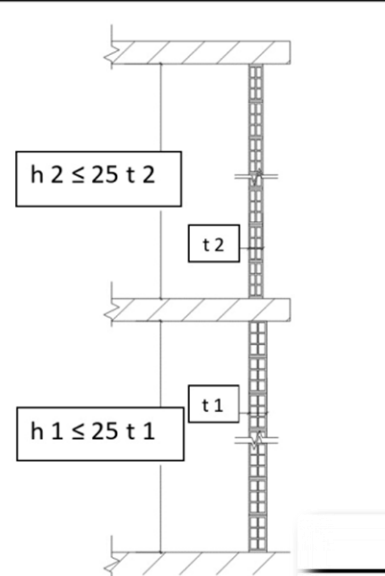
ALTURA DE LA EDIFICACIÓN CENTRO AGROEMPRESARIAL Y MINERO
SAN JACINTO - BOLÍVAR

DIMENSIONES	
Altura (h)	Ancho Muro(t)
3.06	0.3
2.54	0.2
MODULO 1	
7.5	
CUMPLE	
MODULO 2	
5	
CUMPLE	
CALIFICACION	
1

La altura total del entrepiso (h) es inferior a 25 veces (t1)

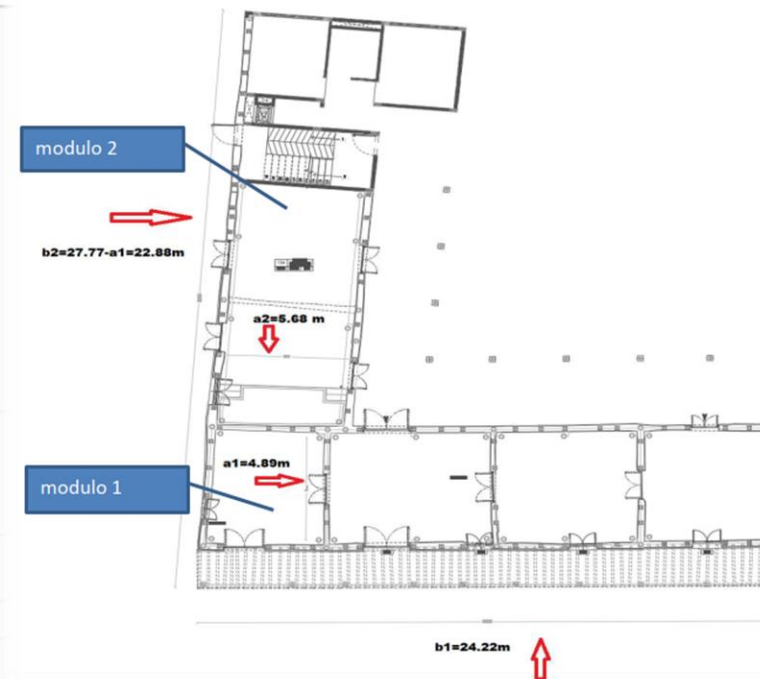
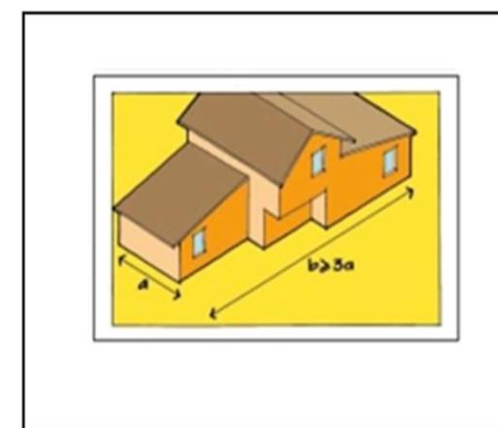
IRREGULARIDAD EN PLANTA DE LA EDIFICACIÓN CENTRO AGROEMPRESARIAL Y MINERO
SAN JACINTO - BOLÍVAR

DIMENSIONES	
Largo (b)	Ancho(a)
24.22	4.89
22.88	5.68
MODULO 1	
14.67	
NO CUMPLE	
MODULO 2	
17.04	
NO CUMPLE	
CALIFICACION

- El largo es mayor que 3 veces el ancho
- La forma es irregular, con entradas y salidas abruptas

3
Vulnerabilidad Alta

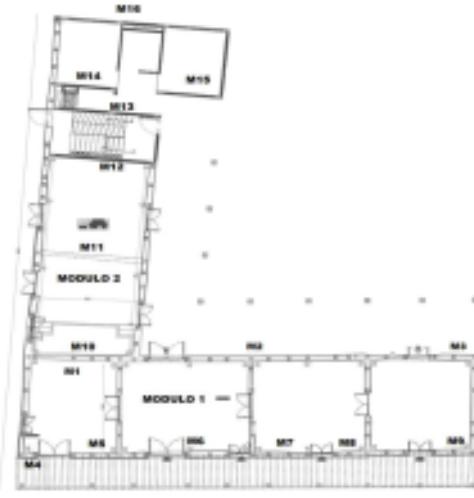
PLANTA ARQUITECTONICA ACTUAL DIRECCION EN X

Lix (m) MODULO 1	CB*AP
37.42	42.62

NO CUMPLE

Liy (m) MODULO 1	CB*AP
22.44	42.62

NOCUMPLE

La longitud de muros en cada direccion no satisface la ecuacion E.7.8-1 de la NSR-10

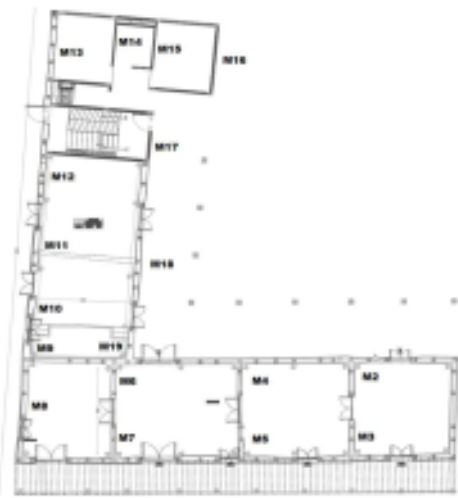
PLANTA ARQUITECTONICA ACTUAL DIRECCION EN Y

Lix (m) MODULO 2	CB*AP
38.77	37.71

CUMPLE

Liy (m) MODULO 2	CB*AP
34.97	37.71

NOCUMPLE

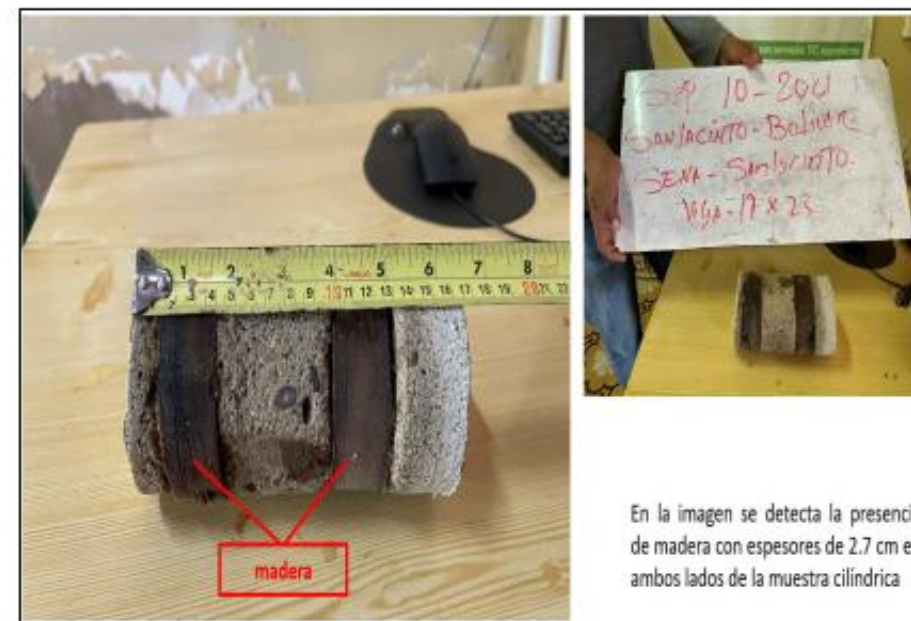
En la imagen se detecta la presencia de madera con espesores de 2.7 cm en ambos lados de la muestra cilíndrica

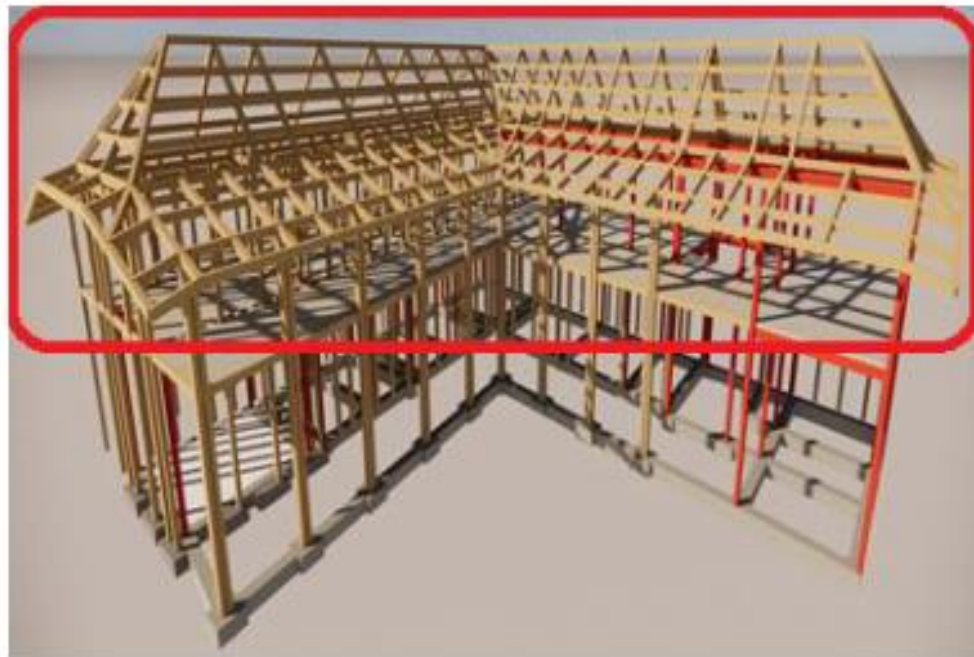
- Según la inspección realizada en campo y a pesar de que la estructura de la cubierta se encuentra en buen estado esta no cumple los requerimientos mínimos del título J de la NSR-10 (requisitos de protección contra incendios en edificaciones) y por tal motivo se hará el cambio en su totalidad, por elementos en madera que sí cumplan con dicho requerimiento por tratarse de una estructura tipo III

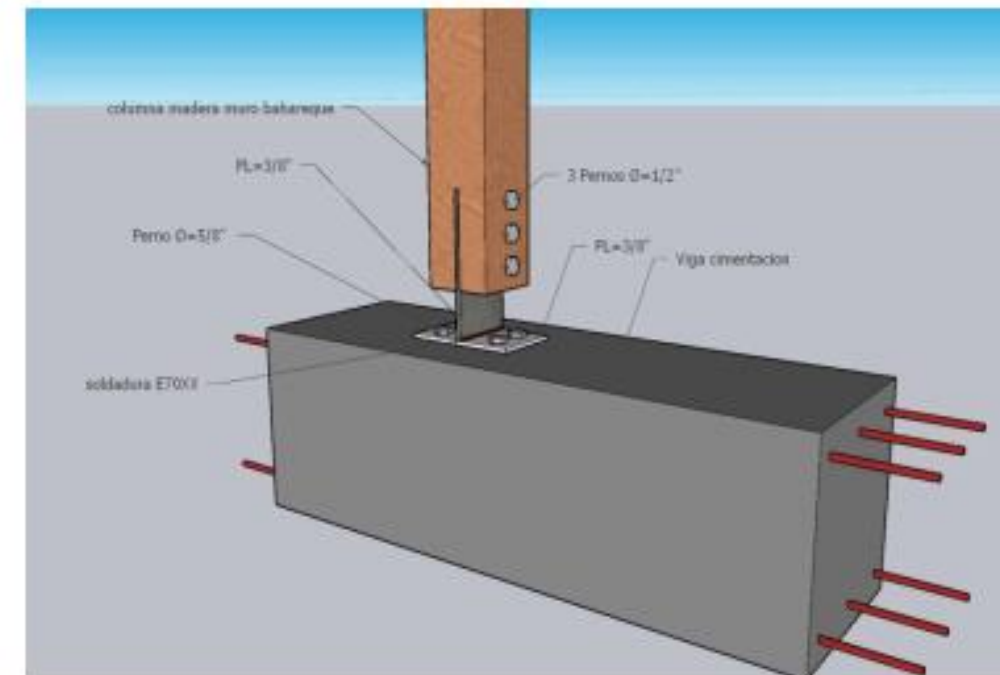
- Conexión propuesta para los casos donde la columna que conforma el muro en bahareque este deteriorada o mal estado debido a que las columnas en la inspección visual estaban en contacto con el suelo y expuestas al nivel freático del mismo. en estos casos se utilizará un suplemento metálico tipo platina anclada a la viga de cimentación.
