ELABORACIÓN DEL MAPA DE RIESGO DE LA CALIDAD DE AGUA EN EL  
SISTEMA DE ABASTECIMIENTO DEL MUNICIPIO DE BETÉITIVA,  
DEPARTAMENTO DE BOYACÁ

UNIVERSIDAD LA GRAN COLOMBIA  
FACULTAD DE INGENIERÍA CIVIL  
SEMINARIO DE GRADO  
BOGOTÁ  
2016

TRABAJO DE GRADO PARA OPTAR EL TÍTULO DE:  
INGENIERO CIVIL

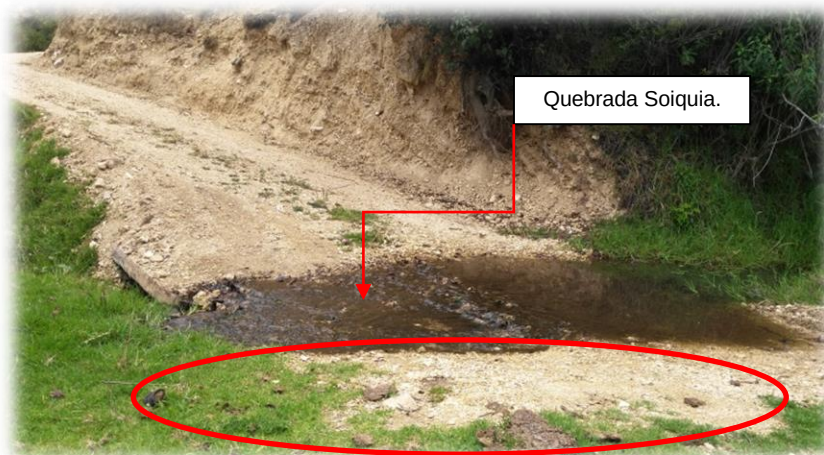
| Punto GPS | Coordenada geográfica | | Elevación |
|---|---|---|---|
| <b>Afectación:</b> | | Evidencia de pastoreo de animales | |

Al llegar sitio donde se encuentra la captación no hay ninguna estructura que restrinja el acceso de vehículos, razón por la cual se obliga a tener que pasar sobre la Quebrada Soiquia contaminando el agua. Este acceso se encuentra ubicado a una distancia aproximada de 5 m de la zona de captación.

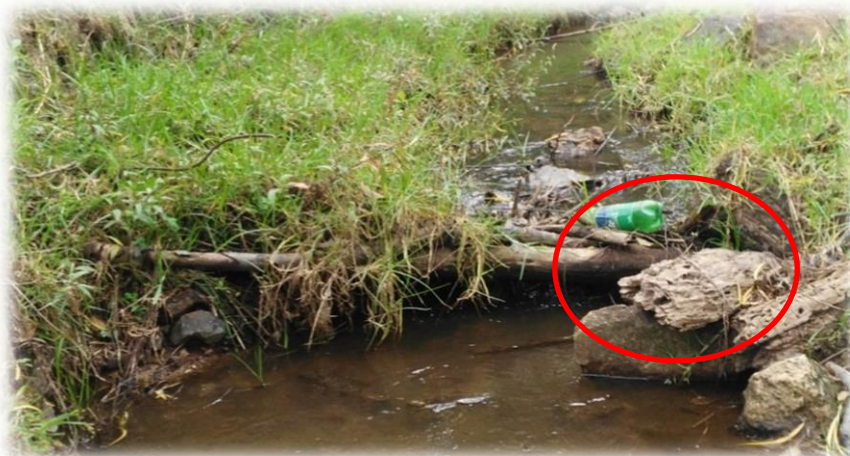
| Punto GPS | Coordenada geográfica | | Elevación |
|---|---|---|---|
| <b>Afectación:</b> | | Basuras sobre la Quebrada Soiquia | |

Iniciando el recorrido aguas arriba sobre zona de captación, se evidencia el contacto directo de basuras sobre el cauce natural de la Quebrada Soiquia.

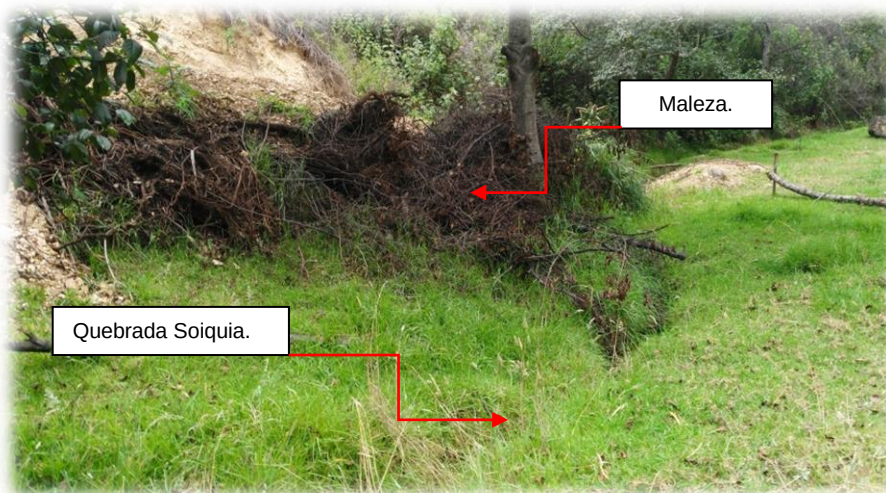
| Descripción | | | |
|---|---|---|---|
| <b>Afectación:</b> | | Maleza en cercanías a la Quebrada Soiquia | |

| Descripción |
|---|
| Disposición directa de material vegetal sobre la fuente de abastecimiento ocasionado por la deforestación que realizan los habitantes de esta zona para conseguir leña y suplir sus necesidades básicas. |

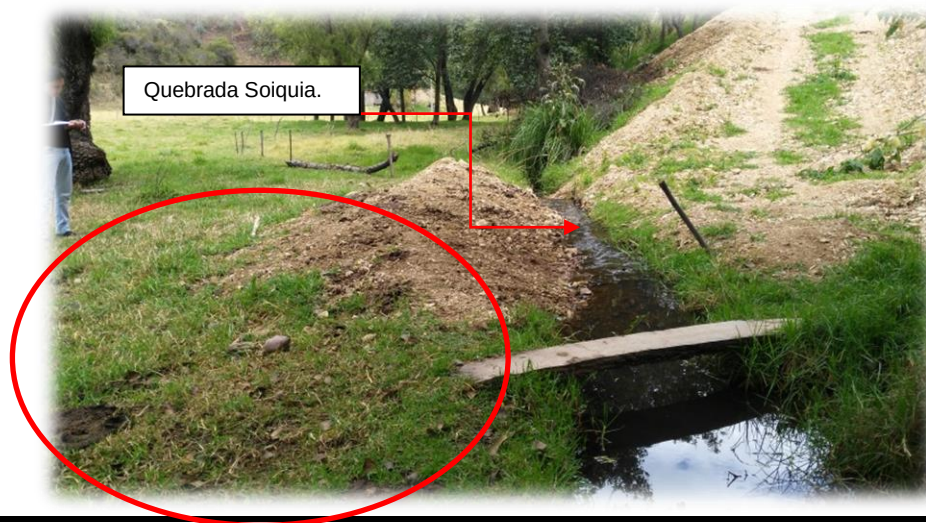
| Punto GPS | Coordenada geográfica | | Elevación |
|---|---|---|---|
| <b>Afectación:</b> Evidencia de pastoreo de animales | | | |

| Descripción | | | |
|---|---|---|---|
| Ingreso de personas y actividades de pastoreo cerca del cauce de la Quebrada Soiquia. La evidencia más clara son los restos de materia orgánica producidas por los animales. | | | |

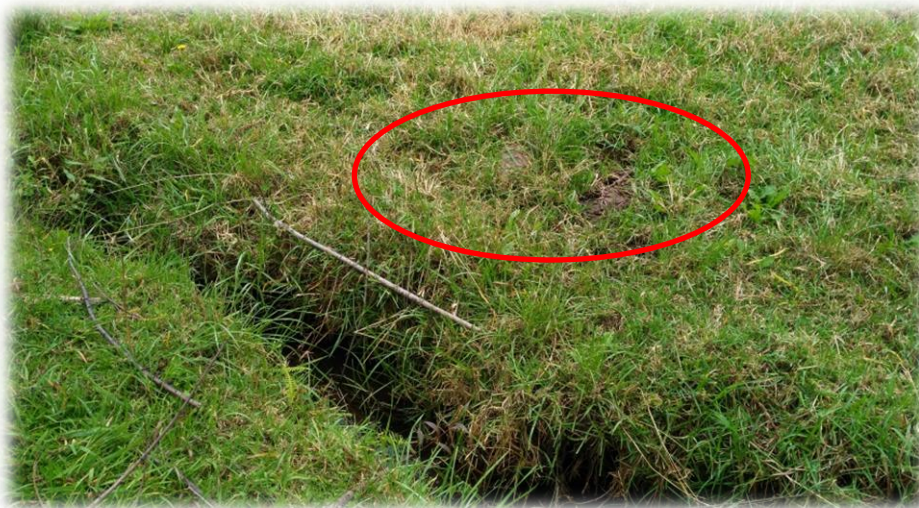
| Punto GPS | Coordenada geográfica | | Elevación |
|---|---|---|---|
| <b>Afectación:</b> | | Evidencia de pastoreo de animales | |

Se evidencia el pastoreo de animales en grades áreas, contaminando el cauce con las excretas de los animales que pastan en la orilla de la Quebrada Soiquia.

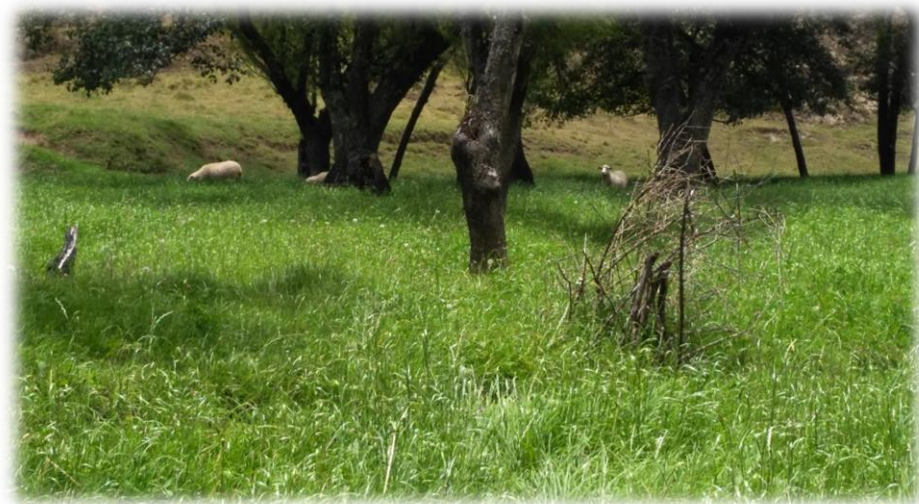
| Punto GPS | Coordenada geográfica | | Elevación |
|---|---|---|---|
| <b>Afectación:</b> | | Evidencia de pastoreo de animales | |

Otras de las actividades pecuarias que se evidenciaron en la zona es pastoreo de animales ovinos cerca de la fuente de abastecimiento, sin ninguna protección sobre la misma.

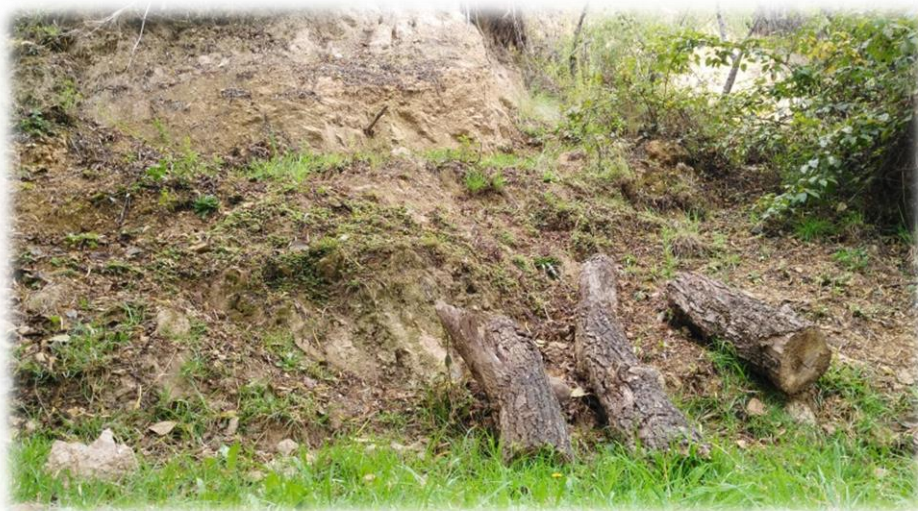
| Punto GPS | Coordenada geográfica | | Elevación |
|---|---|---|---|
| <b>Afectación:</b> | | Deforestación en la zona | |

| Descripción | | | |
|---|---|---|---|
| Se refleja actividades de deforestación a menos de 3 m de la Quebrada Soiquia en el costado derecho de la misma. | | | |

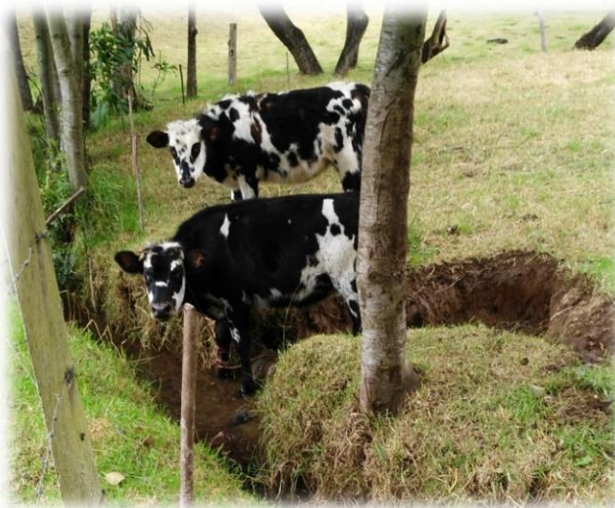
| Descripción | | | |
|---|---|---|---|
| <b>Afectación:</b> | | Evidencia de pastoreo de animales | |

| Descripción | | | |
|---|--|--|--|
| La fuente no se encuentra aislada. El ingreso de animales bovinos es constante, los cuales beben el agua directamente de la fuente y a la vez realizan deposiciones de excretas cerca de la misma. | | | |

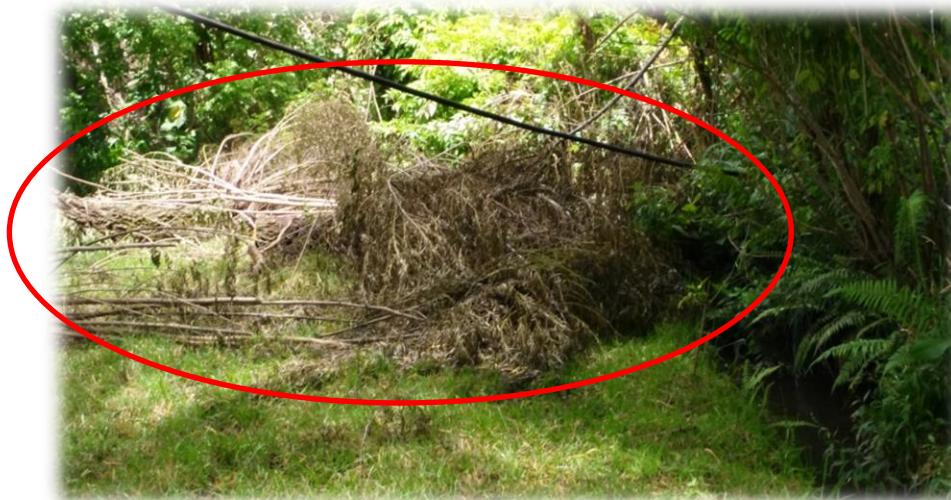
| Descripción | | | |
|---|---|---|---|
| <b>Afectación:</b> Maleza sobre la Quebrada Soiquia | | | |

| Descripción | | | |
|---|--|--|--|
| Se evidencian tramos en cercanías a la Quebrada Soiquia con material vegetal que podría obstruir y contaminar el cauce de la fuente. | | | |

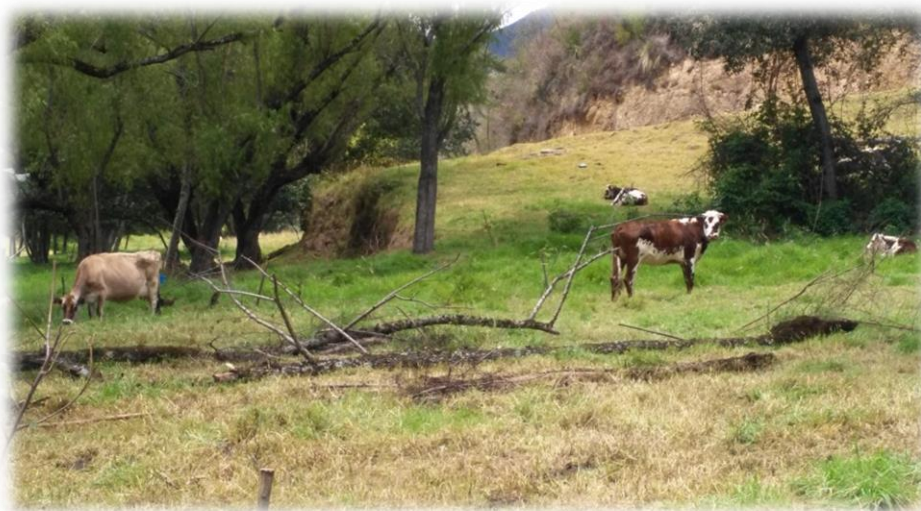
| Punto GPS | Coordenada geográfica | | Elevación |
|---|---|---|---|
| <b>Afectación:</b> | | Evidencia de pastoreo de animales | |

| Descripción | | | |
|---|---|---|---|
| Se evidencian las actividades ganaderas a menos de 10 m de la fuente de abastecimiento sin ningún tipo de restricción. | | | |

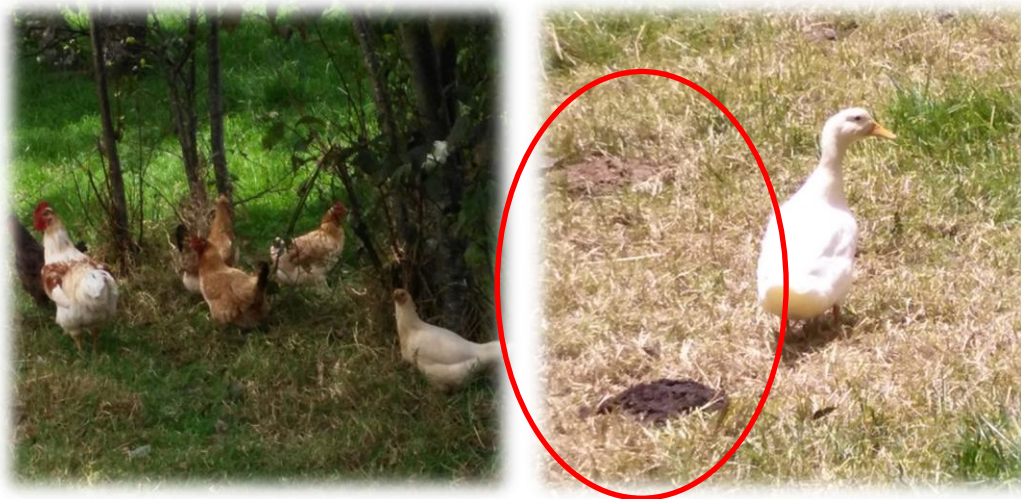
| Punto GPS | Coordenada geográfica | | Elevación |
|---|---|---|---|
| <b>Afectación:</b> Actividad avícola en cercanías a la Quebrada Soiquia | | | |

Evidencia de actividades avícolas. Este tipo de actividad se hace a menos de 10 m de la Quebrada Soiquia.

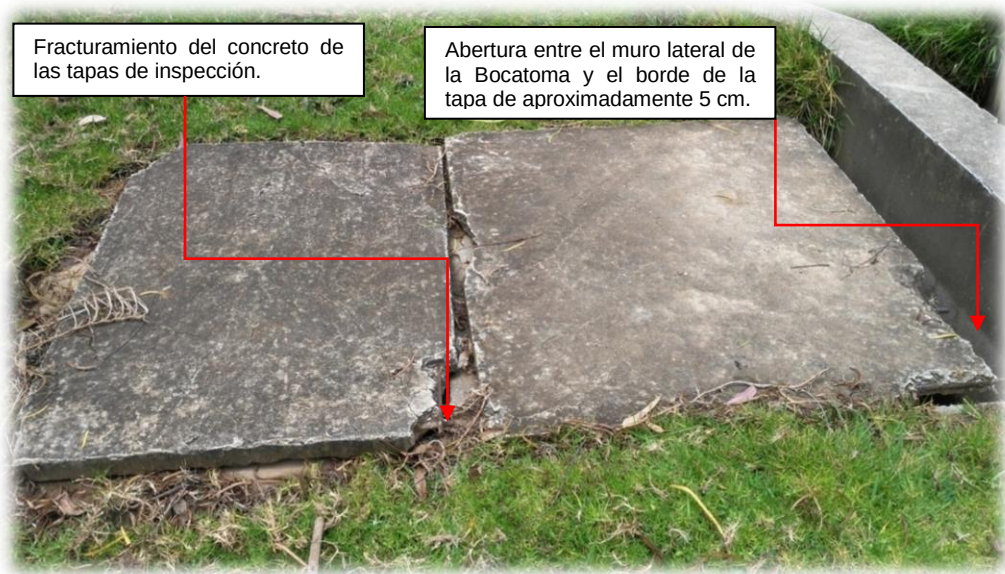
Figura 14. Tapas de la cámara de recolección de la bocatoma.

Por otra parte, las tapas de la cámara de recolección se encuentran en mal estado ya que hay fracturamiento del concreto en los bordes de las mismas dejando expuesto el acero de refuerzo a agentes de intemperismo. También se puede observar que estas no cubren en su totalidad la cámara de recolección permitiendo el paso de contaminantes hacia el interior de la cámara de recolección.

| <b>ELABORACIÓN DEL MAPA DE RIESGO EN EL SISTEMA DE ABASTECIMIENTO DEL MUNICIPIO DE BETÉITIVA</b> | | | | | | | | | | |
|---|--|--|---|--|---|---|---|---|---|--|
| Actividades de deforestación <input type="checkbox"/> Si <input checked="" type="checkbox"/> No | | | | | La estructura se encuentra en buen estado, sin embargo las tapas de la cámara de recolección presentan agrietamientos. | | | | | |

- Se deben realizar las reparaciones en aquellas estructuras que de acuerdo al diagnóstico realizado al sistema de abastecimiento del municipio de Betétiva presenten lesiones. Se recomienda hacer estas reparaciones a mediano plazo.

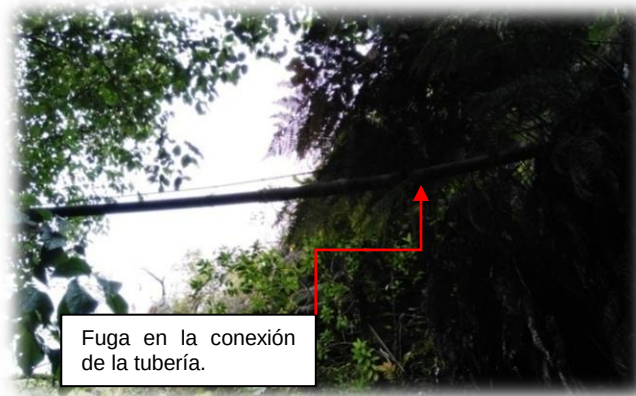
Figura 20. Paso elevado de la tubería.

También se observó que hay una fuga en el paso elevado de la tubería ubicado en la coordenada N 5°54.021' y W72° 49.630' tal como se muestra en la figura 20.

- La línea de aducción al tanque de bombeo se encuentra en una zona susceptible a deslizamientos dejando la tubería expuesta por lo que en épocas de invierno se pueden originar roturas en la misma. A su vez, no se ha reparado la fuga que se en la tubería de aducción localizada en la coordenada geográfica N 5°54.021' y W72° 49.630' y que es de conocimiento por la Unidad de Servicios Públicos Domiciliarios del municipio de Betétiva.

| Punto | Latitud | | Longitud | | Altura | Descripción |
|---|---|---|---|---|---|---|
| 65 | 5 | 54.021 | 72 | 49.628 | 2489 | 65. Fuga en la tubería línea de aducción de 2" en PVC |

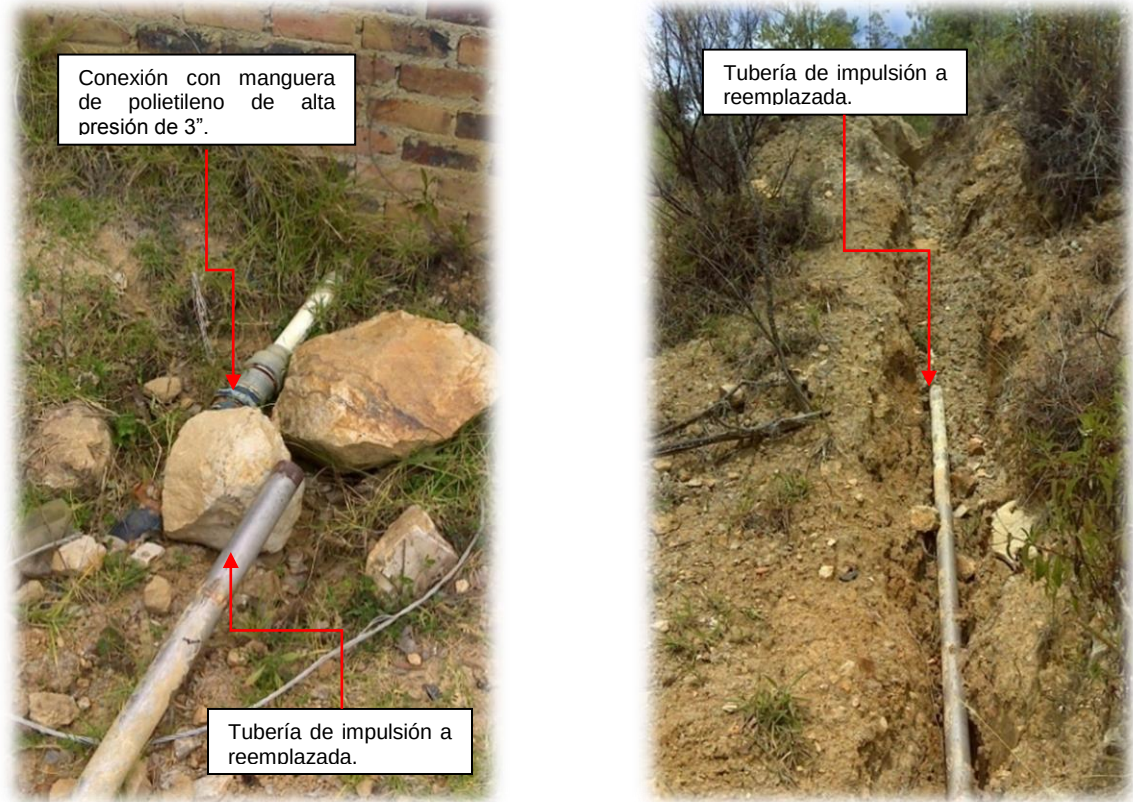
Figura 27. Tubería de la línea de impulsión.

El deslizamiento afectó un tramo de tubería de impulsión de 200 m provocando fracturas y fisuras sobre la misma. La Unidad de Servicios Públicos Domiciliarios del Municipio de Betétiva (USPDB) está cambiando este tramo por una manguera en polietileno de alta presión de 3" de diámetro.

| Susceptibilidad | A | M | B | Probabilidad | Características |
|---|---|---|---|---|---|
| c. Daños por eventos naturales. | | | X | (Ocasional)<br>0.23 | De acuerdo al diagnóstico realizado al sistema de abastecimiento, se reportaron daños en la tubería de impulsión a causa del deslizamiento presentado en los primeros 200 metros a la salida de la caseta de bombeo. |

- Se deben realizar obras de estabilización y contención en las zonas donde se han presentado deslizamientos para evitar roturas en las tuberías de la línea de aducción e impulsión como también en aquellas zonas donde las estructuras que componen el sistema de abastecimiento del municipio de Betétiva presenten algún riesgo inminente que pueda afectar su adecuado funcionamiento.

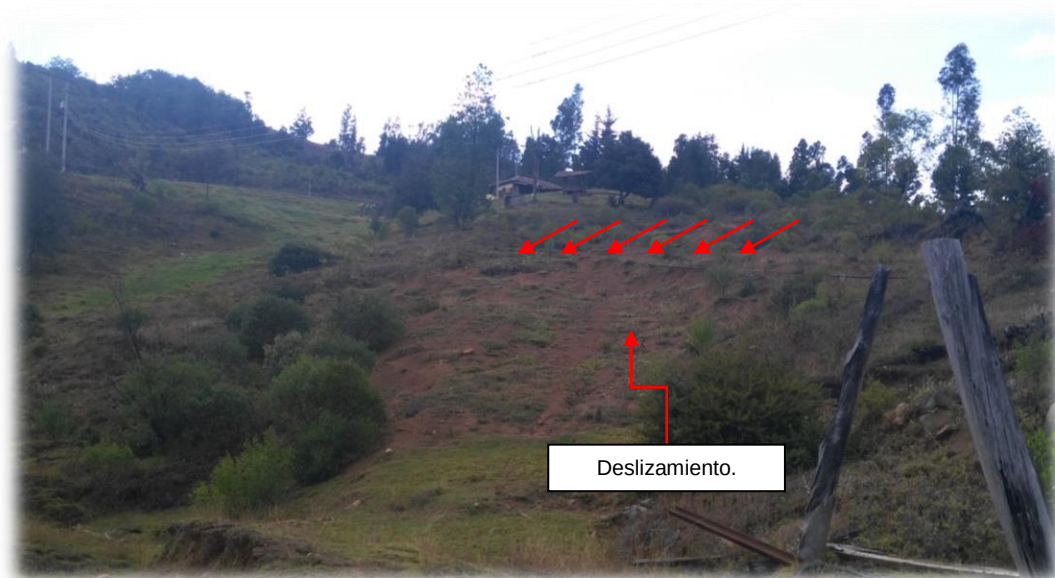
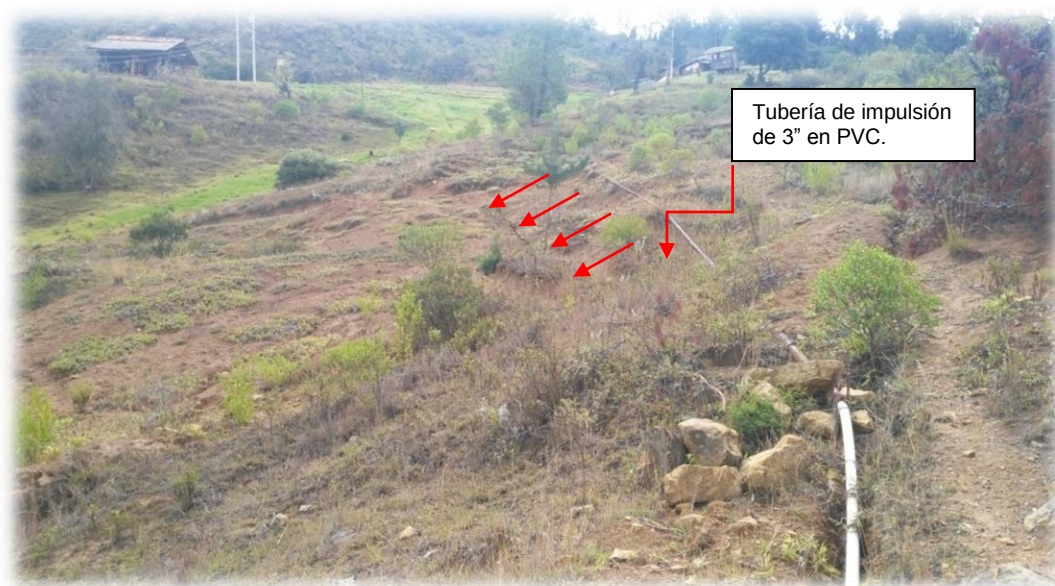
| N°. Deslizamiento | Coordenada geográfica | | Elevación |
|---|---|---|---|
| 1 | N 5°54.355' | W 72°49.148' | 2463 |

Deslizamiento localizado a una distancia aproximada de 20 m al lado derecho de la línea de impulsión. Se desinstala la tubería existente para ser reemplazada por manguera en polietileno de alta presión de 3" de diámetro.

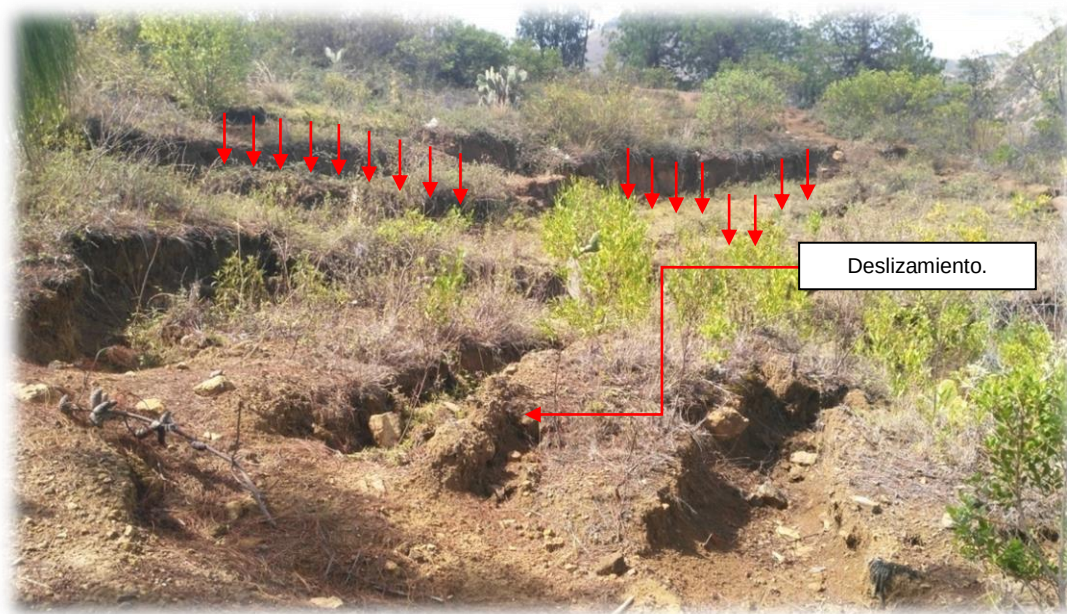
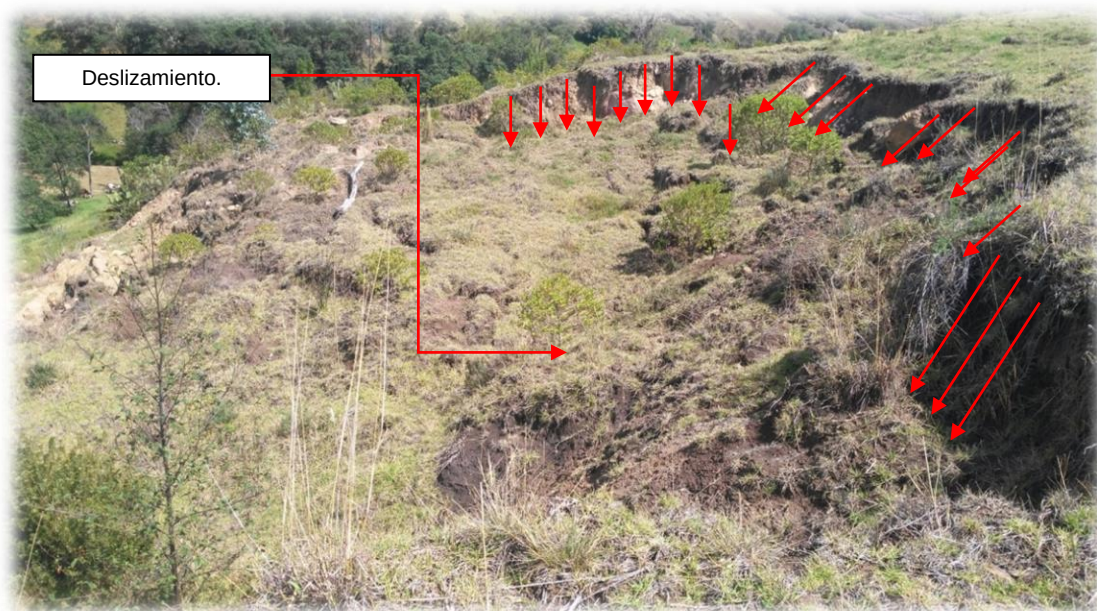
| N°. Deslizamiento | Coordenada geográfica | | Elevación |
|---|---|---|---|
| 2 | N 5°54.365' | W 72°49.100 | 2461 |

Deslizamiento localizado a una distancia aproximada de 140 m al lado izquierdo de la línea de impulsión. El deslizamiento no afecta directamente el trazado de la tubería.

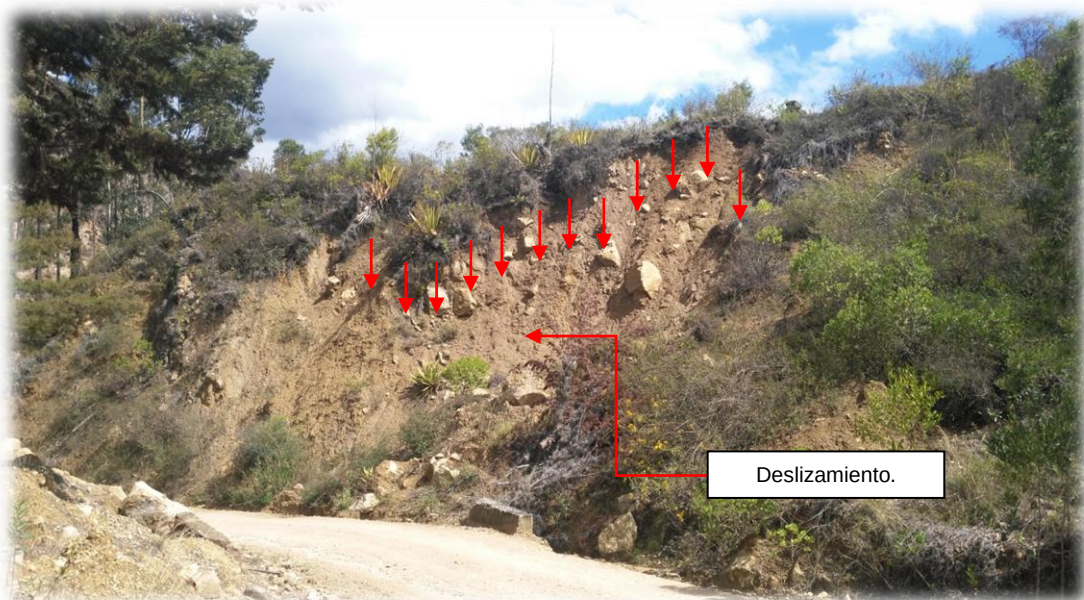
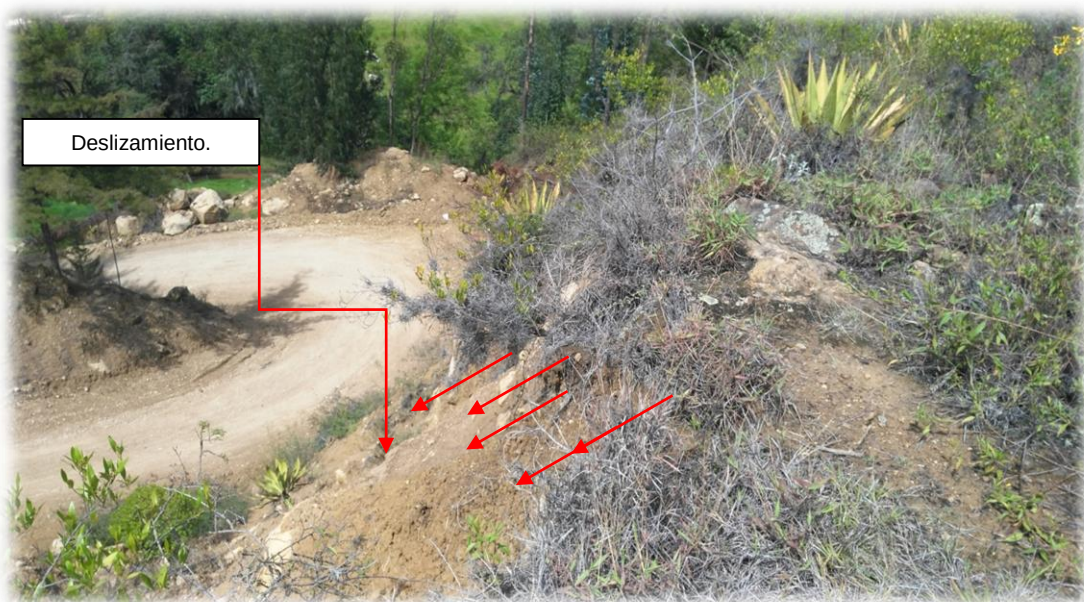
| N°. Deslizamiento | Coordenada geográfica | | Elevación |
|---|---|---|---|
| 3 | N 5°54.365' | W 72°49.159' | 2463 |

Deslizamiento localizado a 10 m en la parte posterior del tanque de bombeo en cercanías al acceso del tanque de almacenamiento.
