MEJORAMIENTO DE METODOLOGÍA PARA DOCUMENTACIÓN DE PROCESOS

PATOLÓGICOS EN GUADUA.

CASO DE ESTUDIO FINKANA BRICEÑO CUNDINAMARCA.

PROYECTO DE GRADO

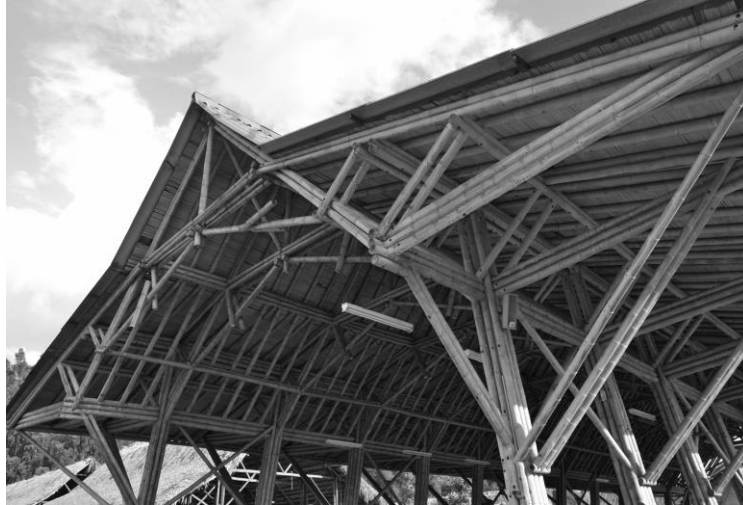
En la imagen se aprecia la existencia de hongos en los aleros de lado derecho de la cubierta.

**Figura 15. Cubierta Finkana Fuente: Walter Barreto. Archivo personal.**

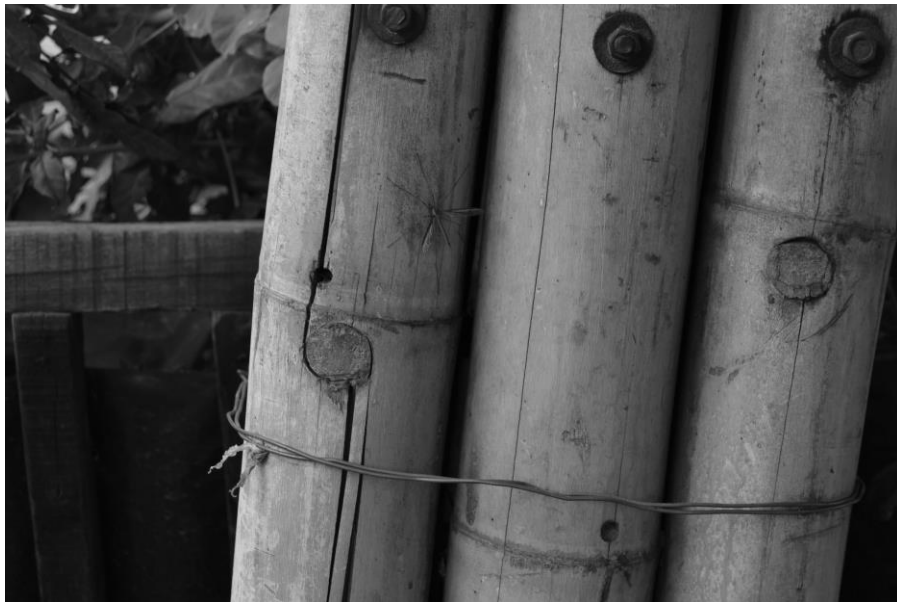
**Figura 16. Grietas en base de pilares de guadua. Fuente: Walter Barreto. Archivo personal.**

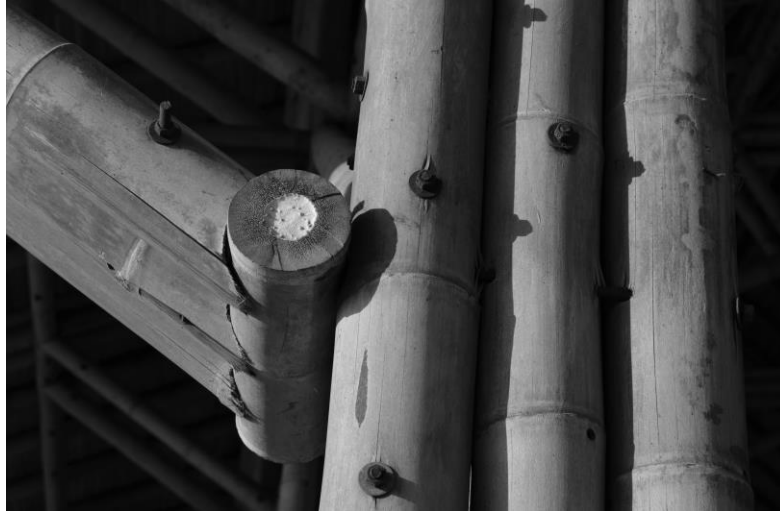
**Figura 17. Oxidación en elementos metálicos de unión, fisuras en elementos verticales que sirven de apoyo a la cubierta. Fuente: Walter Barreto. Archivo personal.**
