# ANEXOS

## REGISTRO FOTOGRAFICO

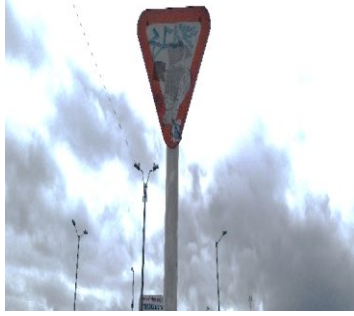
PUNTO 33 (Intersección Avenida Ciudad de Cali -Avenida Villavicencio) Existe señal de ceda el paso, es visible para los ciclistas y bicitaxistas que circulan de sur a norte, a pesar de su deterioro.

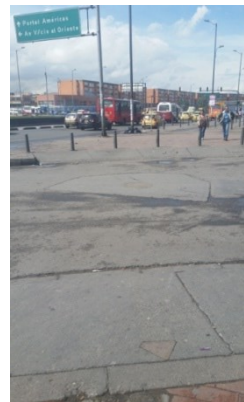
PUNTO 30 ( Calle 42 G # 13 sur ) No existe señal reglamentaria que indique al ciclista y bicitaxista PARE por motivos de la entrada de vehículos y motos, existe el soporte pero el tablero no, falta señal preventiva (vehículos en la cicloruta SPC-01) que indique proximidad de un tramo de la ciclovia sobre el cual pueden cruzar vehículos automotores.

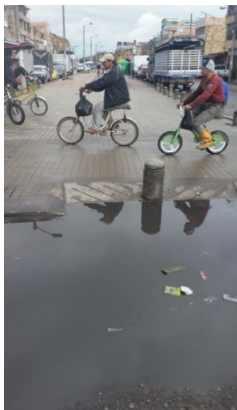
PUNTO 15 (Avenida Ciudad de Cali por Calle 40 Sur) Se evidencia claramente el desvío por parte de los bicitaxistas debido a la falta de un sistema de drenaje en la cicloruta.

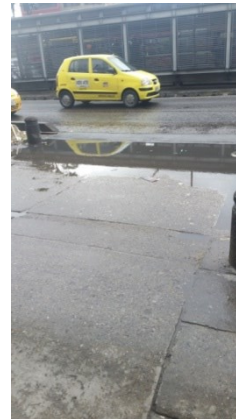
PUNTO 10 (Carrera 65 Sur por Calle 40) Estructura sobresaliente a mayor nivel para alcantarillado de aguas lluvias, lo cual se convierte en obstaculo para los ciclistas y mayor riesgo de accidente.

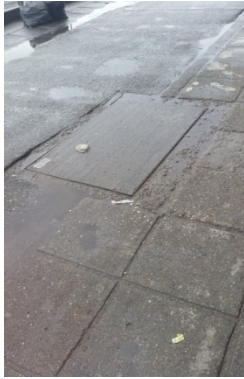
PUNTO 6 (Carrera 86 por Calle 39B Sur)  
Se encuentra una caja de servicios públicos de la empresa ETB.
