ESTUDIO DE CASO CASA CHINAUTA Y CASA OJEDA SILVANIA,  
PROTECCION POR DISEÑO A LA FOTODEGRADACION.

UNIVERSIDAD LA GRAN COLOMBIA

MONOGRAFÍA DE GRADO PARA OPTAR AL TITULO DE:  
TECNOLOGÍA EN CONSTRUCCIONES ARQUITECTÓNICAS

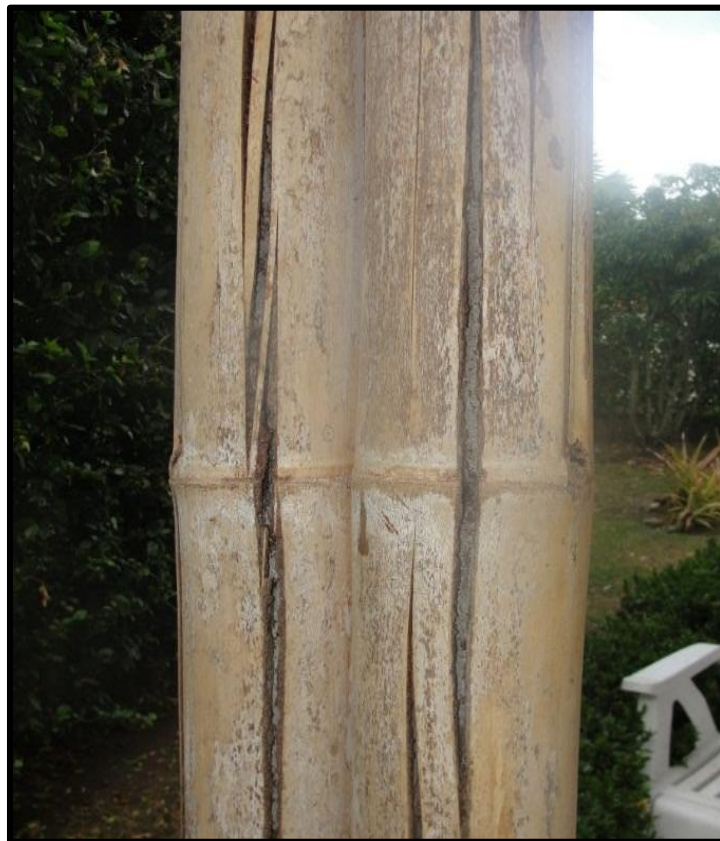
**Figura 1.** Afectación de la Guadua con Rajaduras y Fotodegradación en elemento estructural Casa Chinauta. Fuente Propia

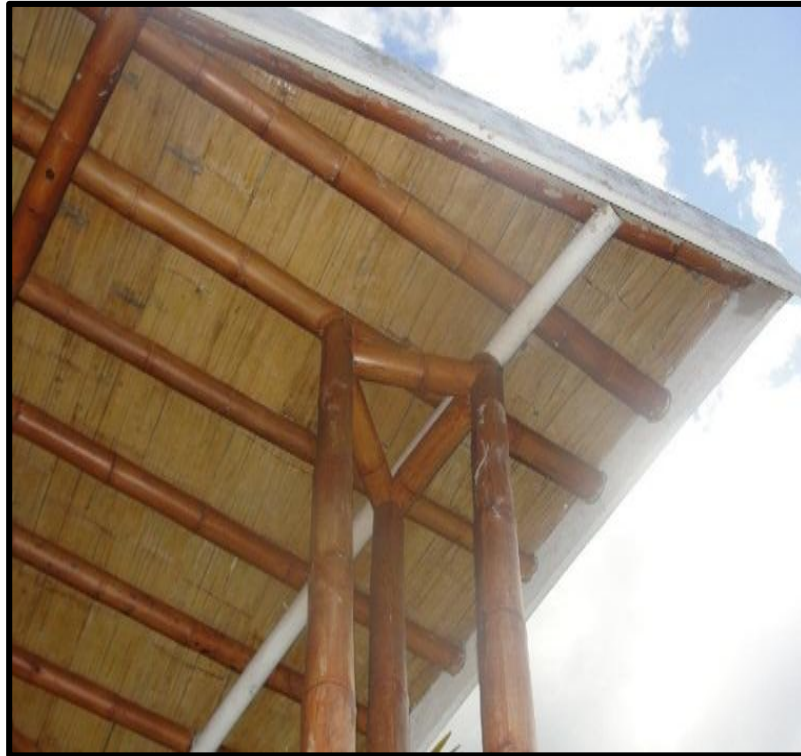
**Figura 3.** Afectación de Pilar por Fotodegradación Casa Chinauta. Fuente: Propia

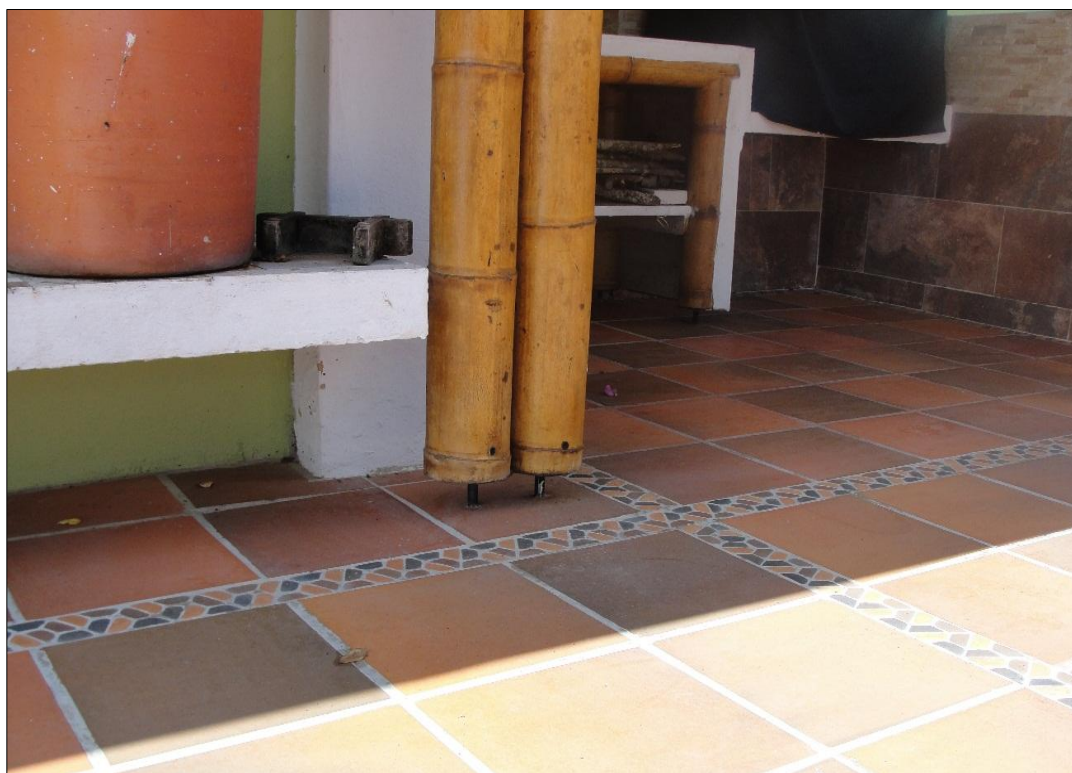
**Figura 5.** Aislamiento del Suelo con Platina Metálica Casa Ojeda. Fuente: Propia.

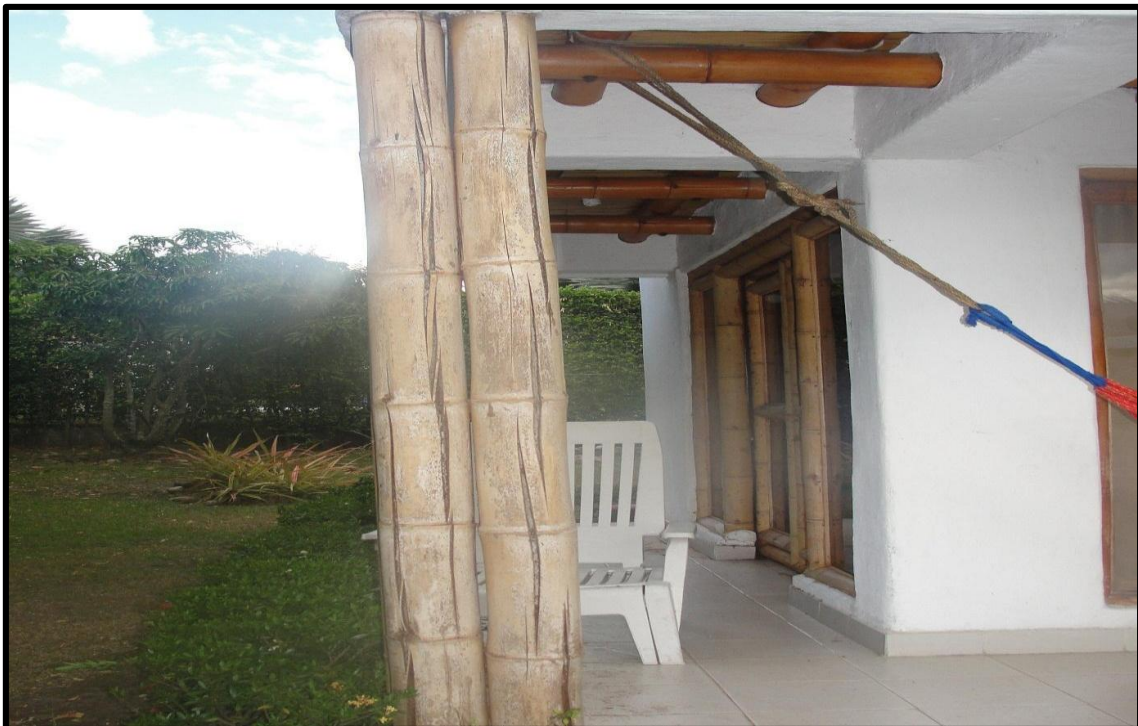
**Figura 6.** Daño Grave en Elemento Estructural por Fotodegradación Casa Chinauta.  
Fuente Propia.

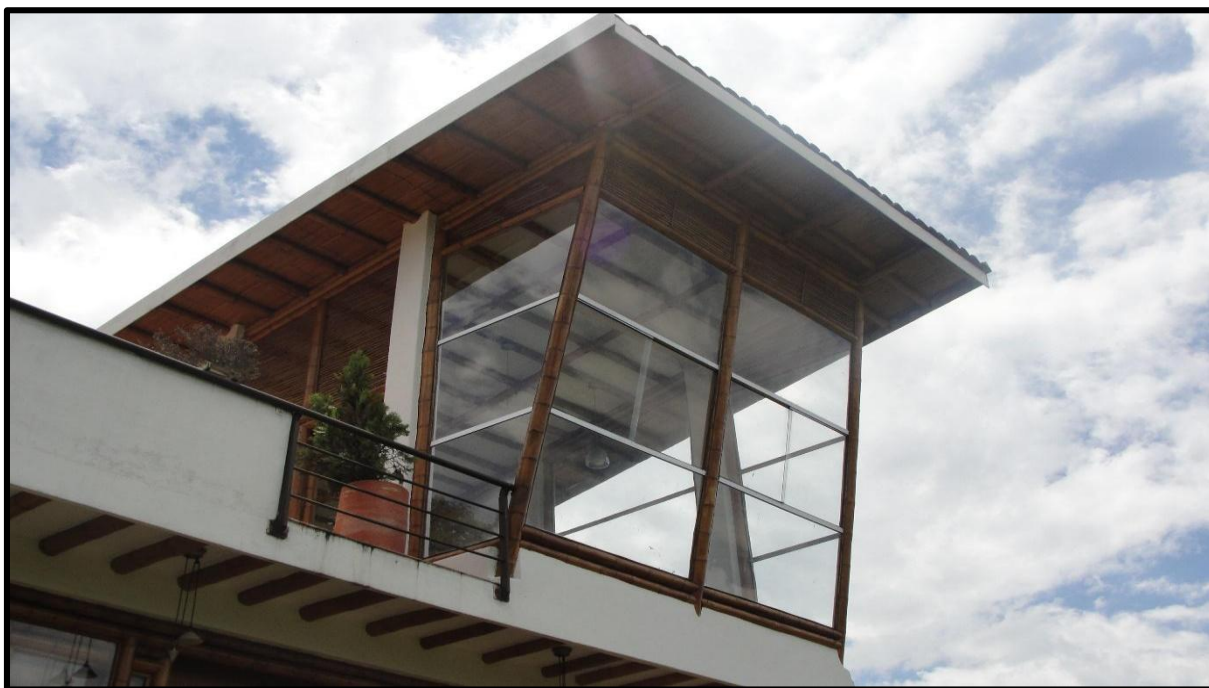
**Figura 7.** Restauración Realizada en Casa Ojeda Silvania. Fuente: Propia.

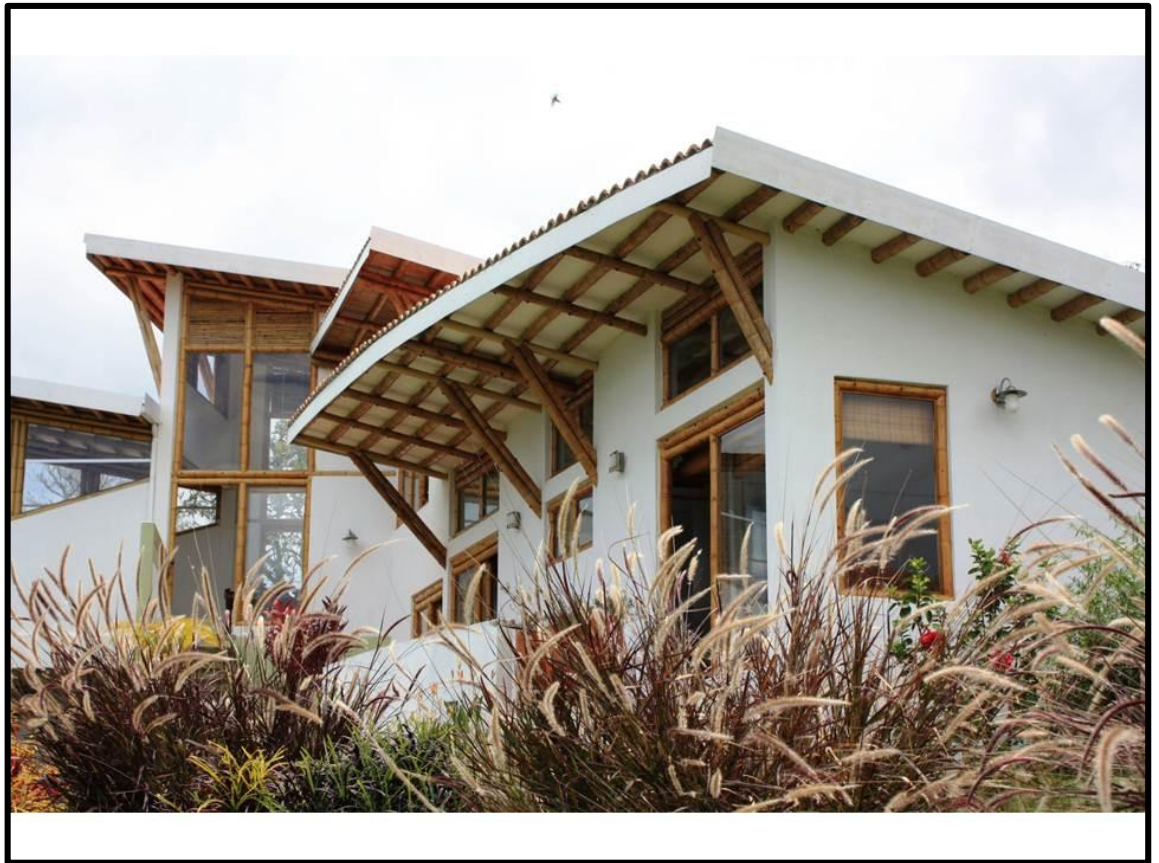
**Figura 9.** Casa Ojeda Silvania, Guadua Restaurada con Impranol. Fuente: Propia.

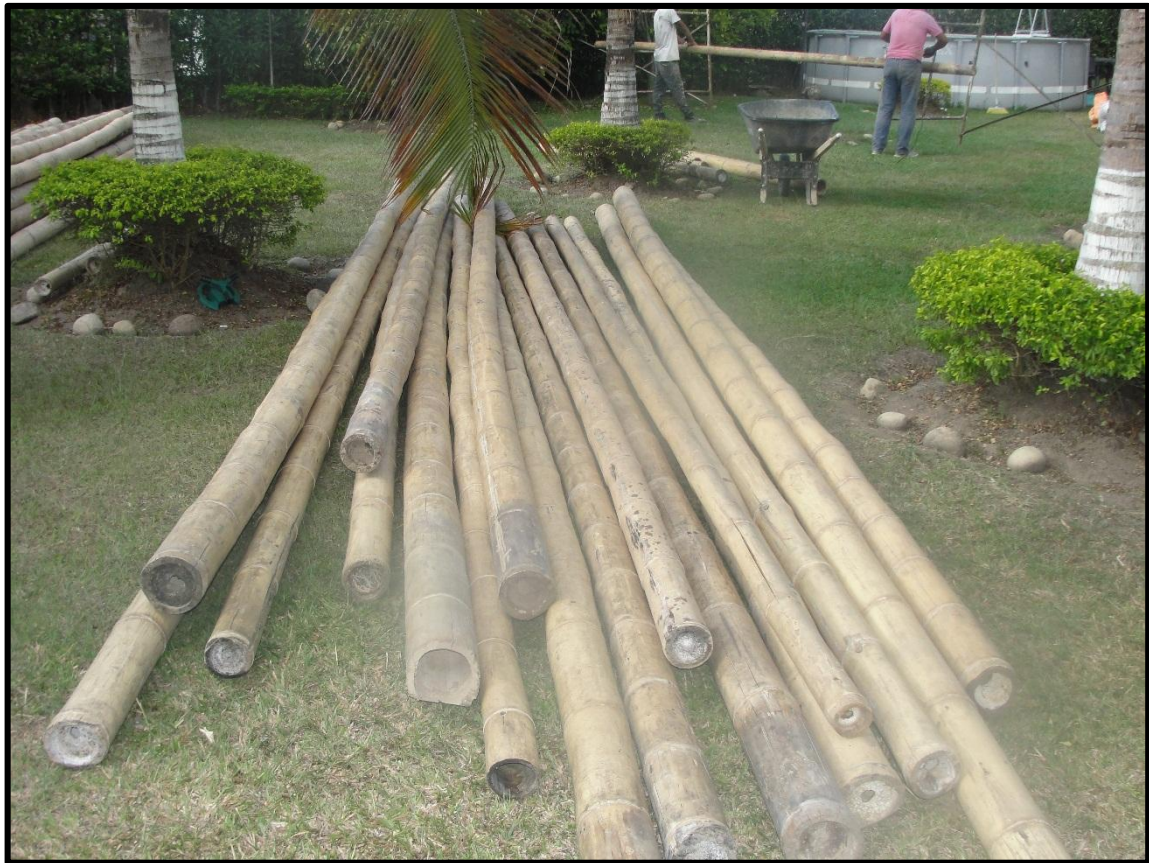
**Figura 10.** Casa Chinauta, empleo de Guadua Cepa para Reemplazo de Piezas. Fuente Propia.

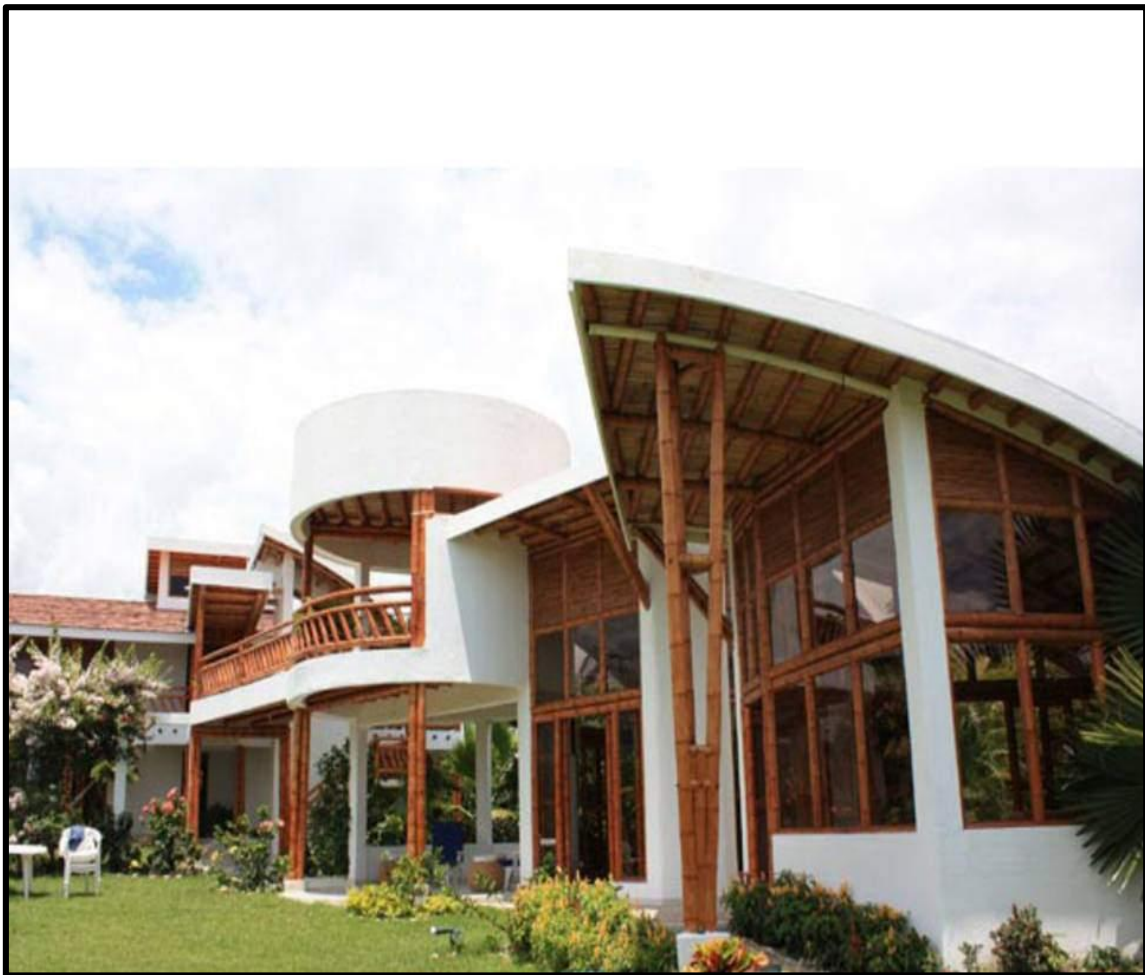
**Figura 11.** Casa Chinauta Condominio Campestre Las Pirámides, después de la restauración. Fuente Propia

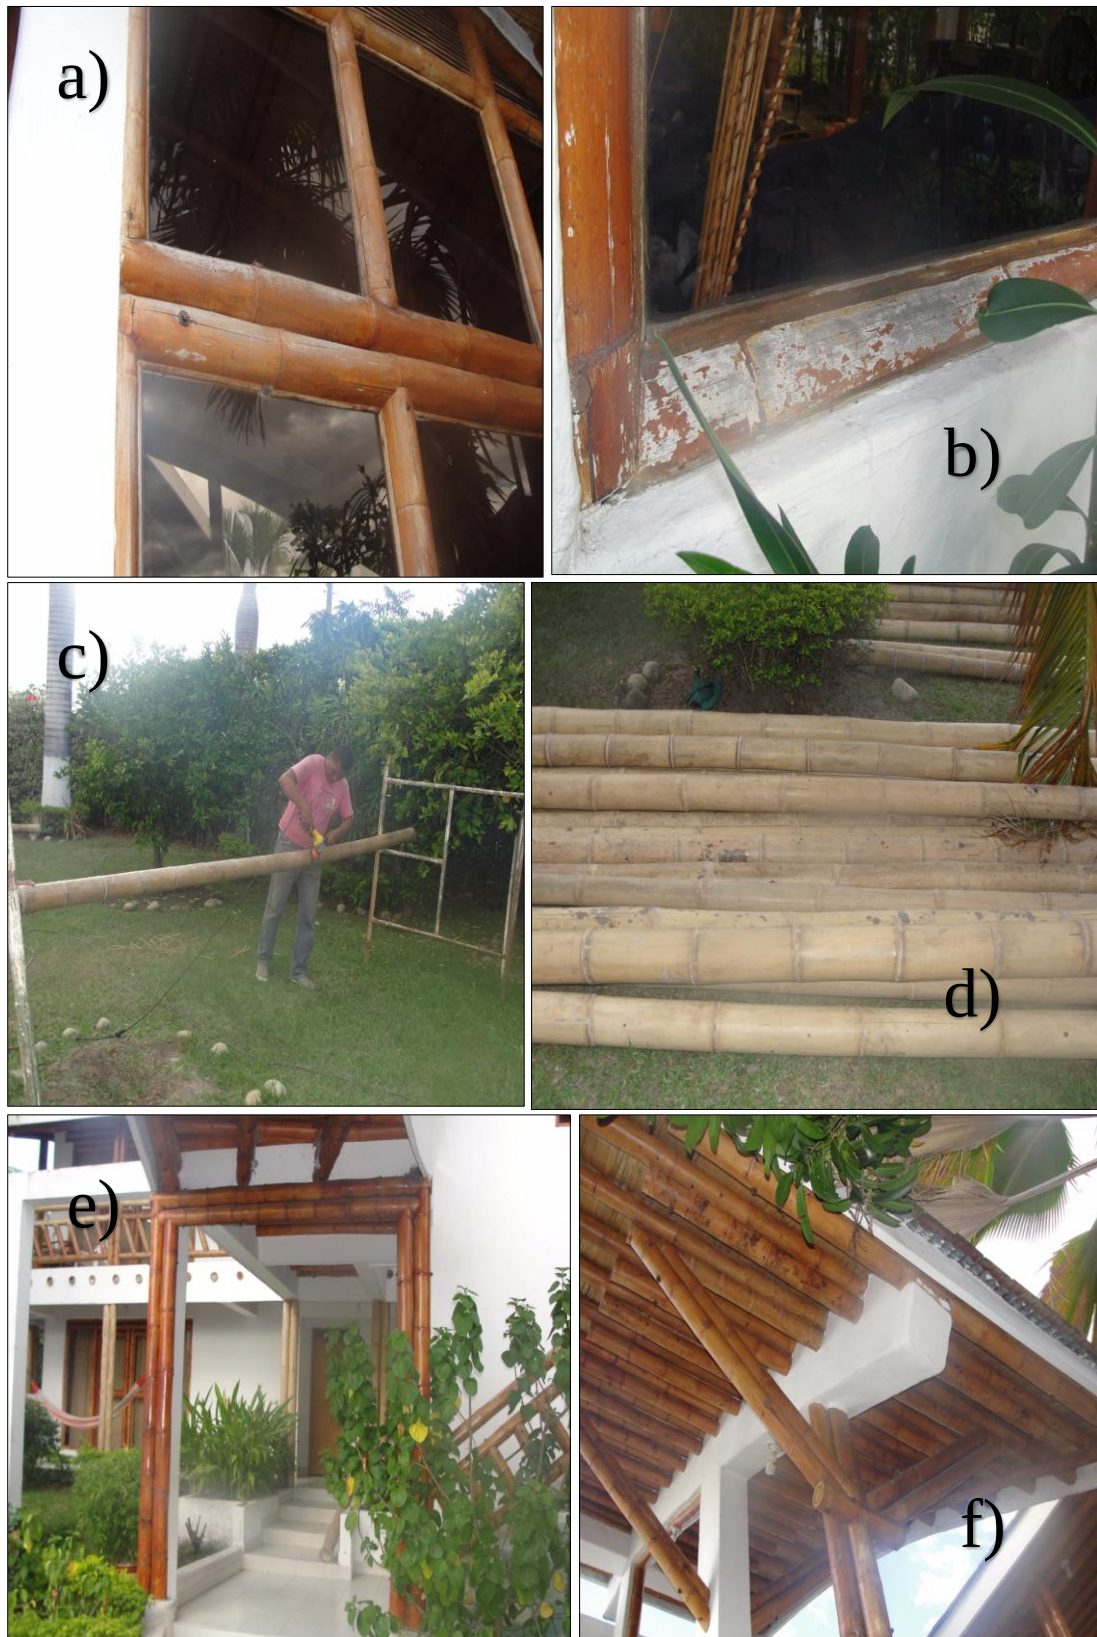
**Figura 14.** Procesos de Restauración Casa Chinauta Condominio Campestre Las Pirámides. Fuente Propia.

a). Marco ventana vivienda Chinauta con presencia de fotodegradación de color gris, se realiza lijado de zona para restauración con “Impranol”, (disolución de aceites o sustancias resinosas bloqueadoras de rayos uv).

f). Restauración de pilar y elementos de apoyo en diagonal cubierta casa Chinauta, este proceso se realizó aplicando removedor de pintura, lijado con viruta de acero y aplicación de disolución de aceites o sustancias resinosas bloqueadoras de rayos uv.

(Impranol - Profilan).

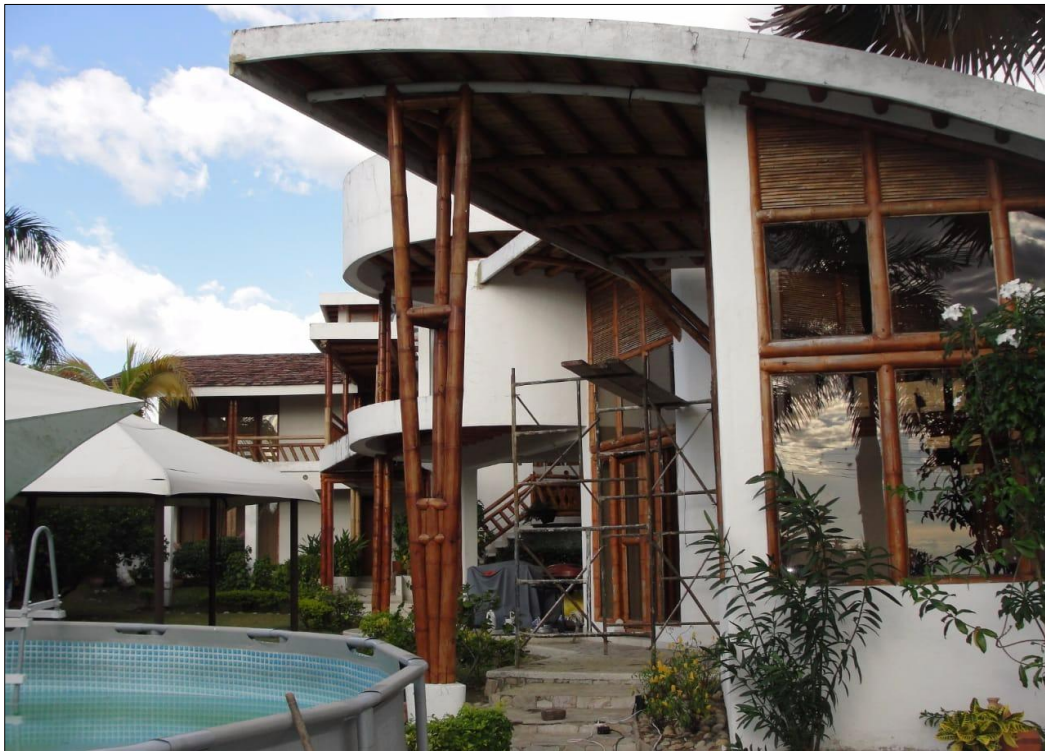
**Figura 15.** Proceso de Restauración Casa Condominio Campestre Las Pirámides Chinauta. Fuente Propia.

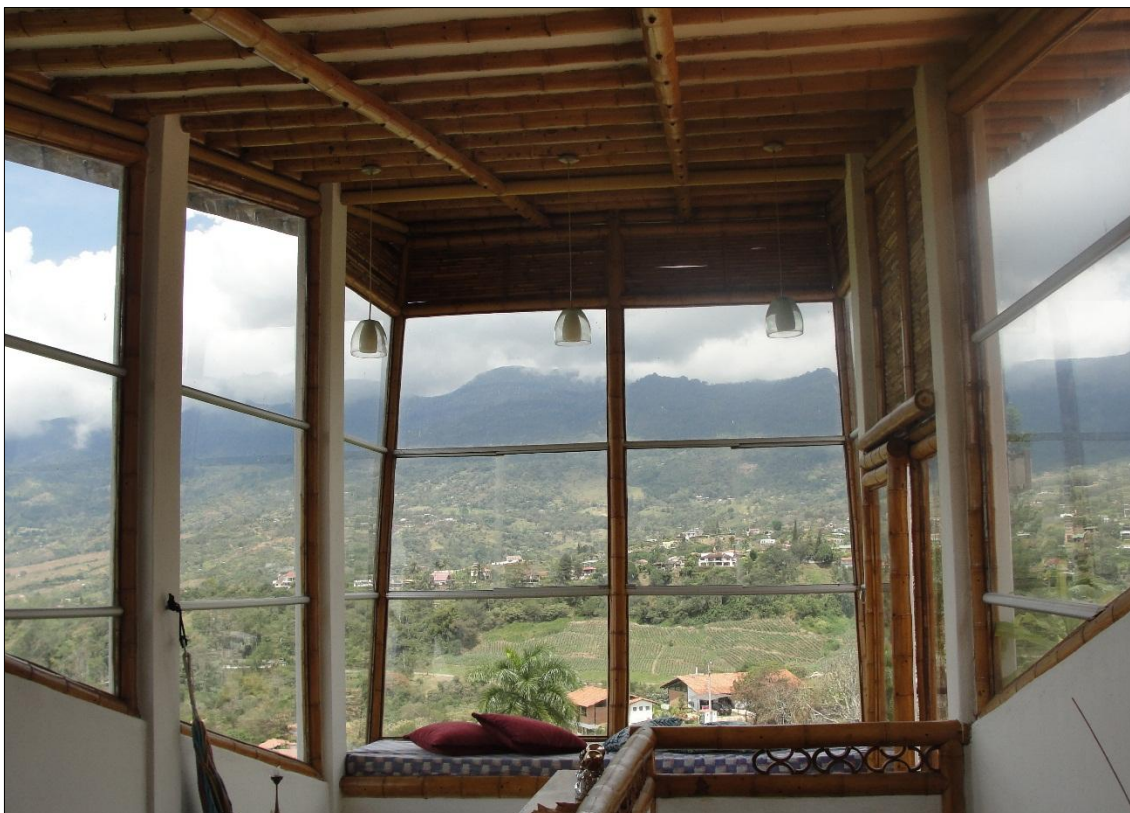
**Figura 16.** Detalle Proceso de Restauración Casa Ojeda Silvania. Fuente: Propia.

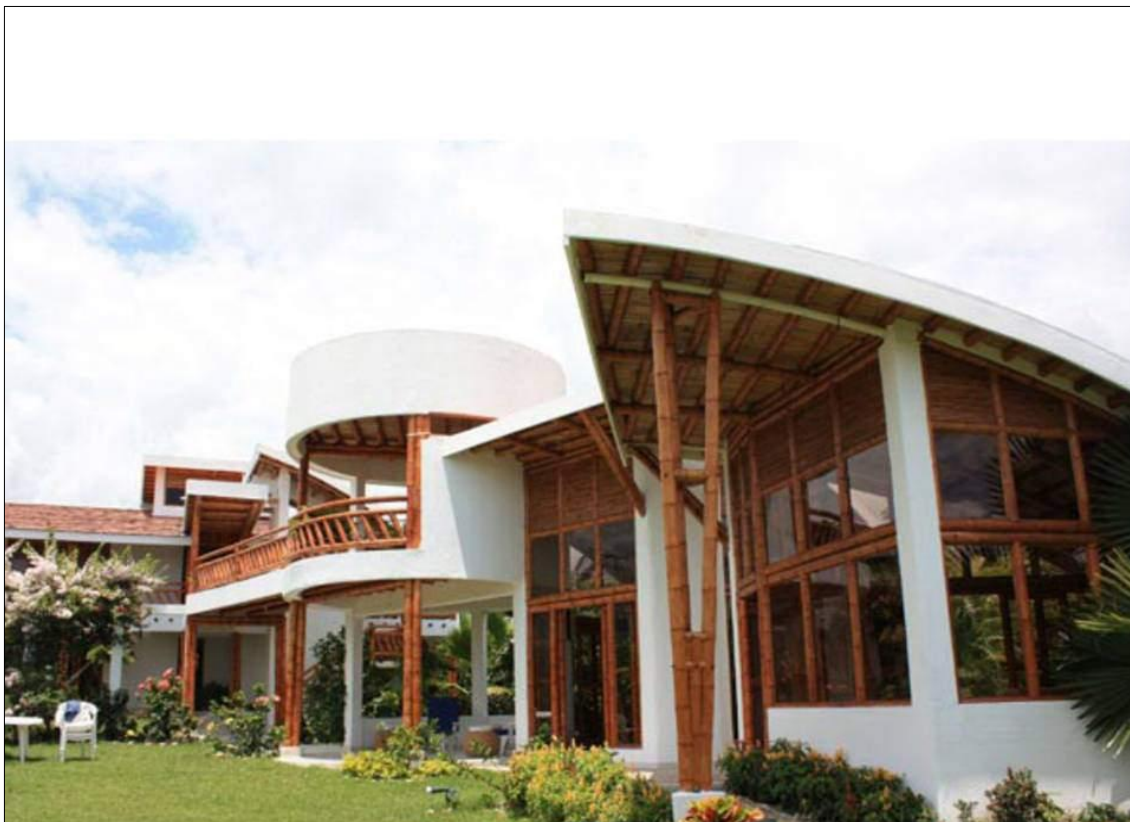
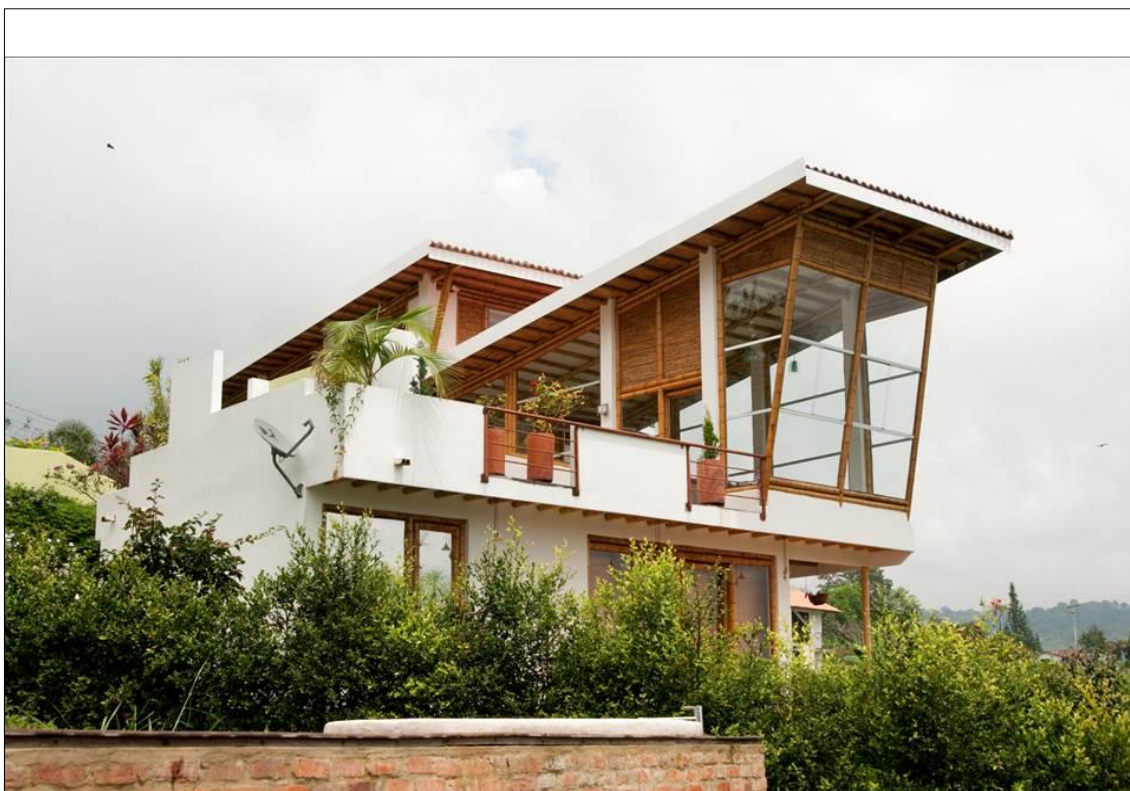
**Figura 17.** Proceso de Restauración, Casa Ojeda Silvania. Fuente: Propia.
