# MANZANA 45 - PREDIO 08

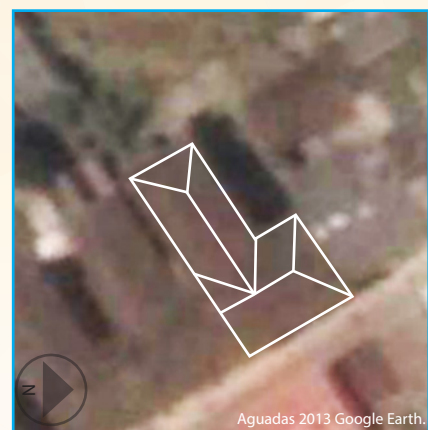
## AEROFOTOGRAFIA 2013

No se registran intervenciones en la cubierta.

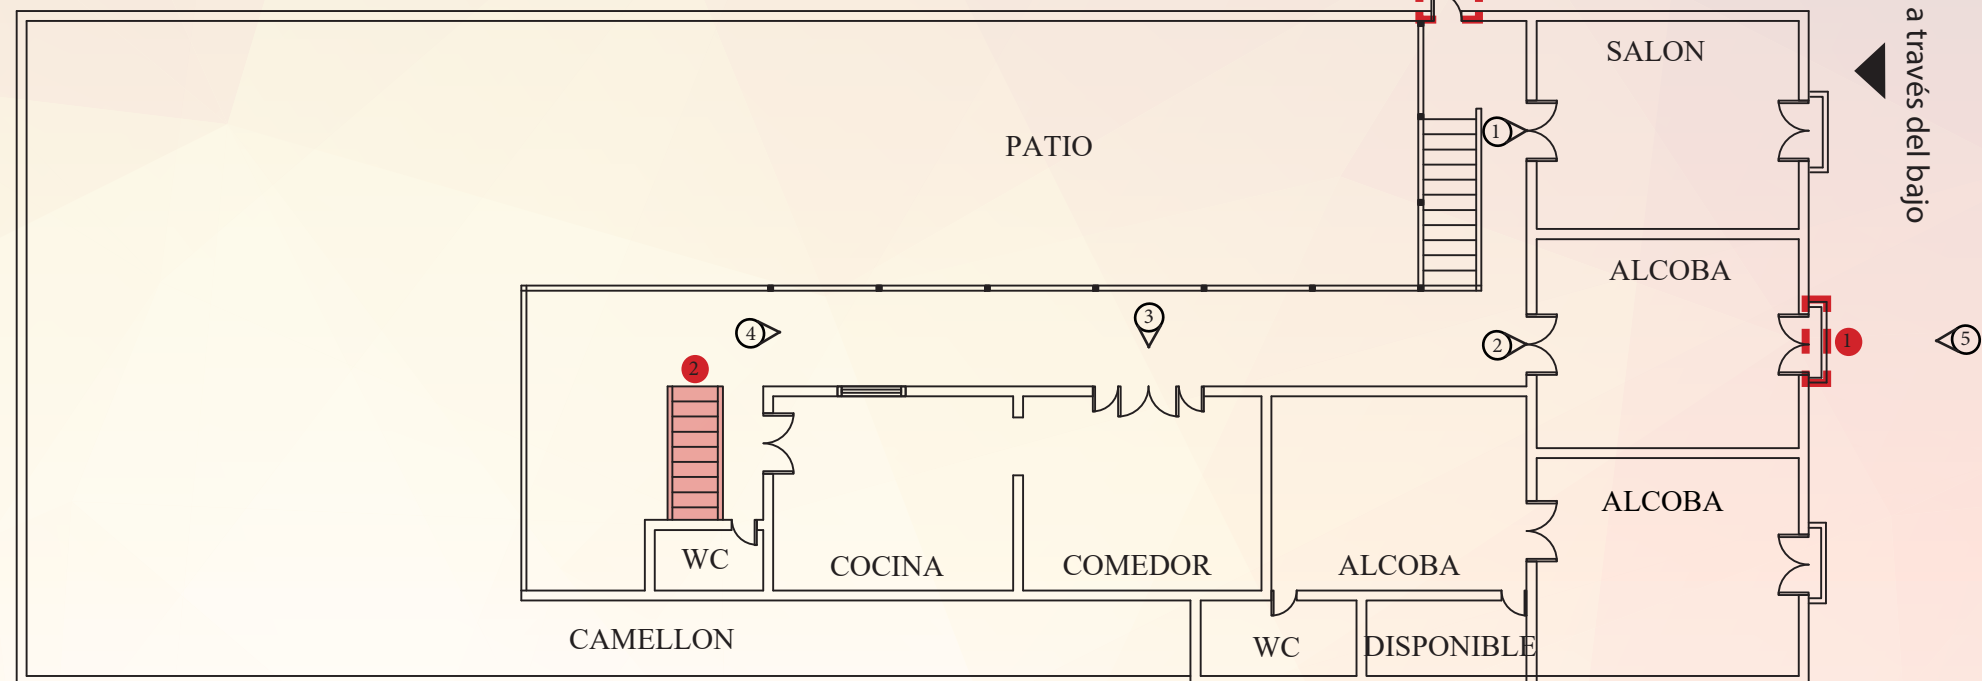
## PLANTA PRINCIPAL ESC 1:150

- 1) Adecuación funcional en el bajo de uso comercial, reemplazo por vitral de exhibición de productos.
- 2) Proceso de rehabilitación de la escalera posterior del inmueble.
- 3) Adición de una puerta de comunicación con el predio del costado siguiente.

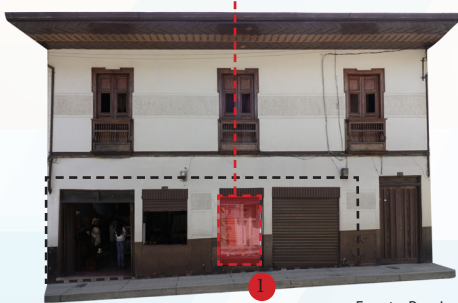
FACHADA 2017

Intervenciones. Tipología con bajos.

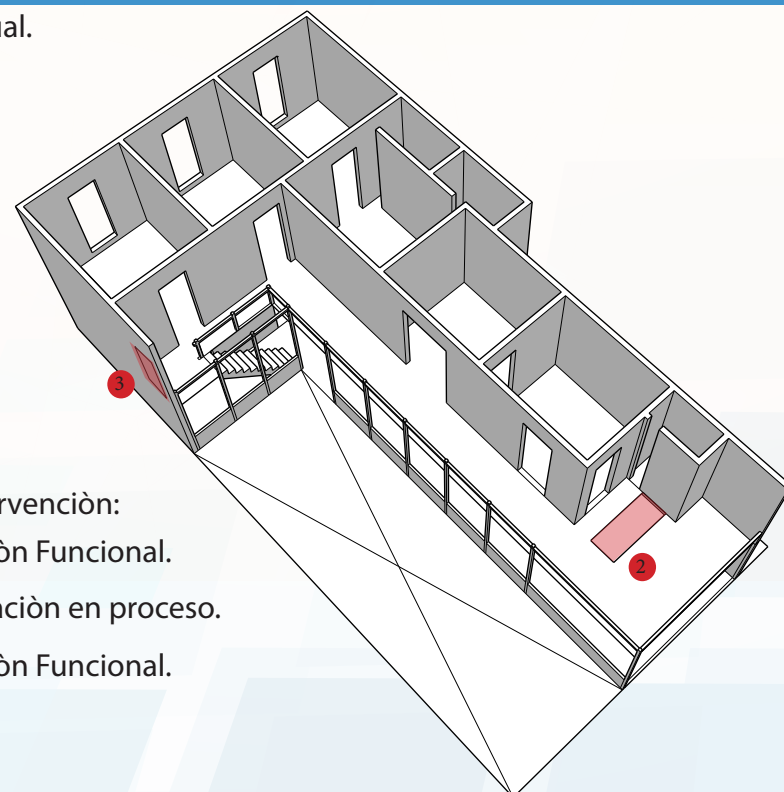
## VOLUMETRIA

- 1) Adecuación Funcional.
- 2) Rehabilitación en proceso.
- 3) Adecuación Funcional.
