# **PARALELOS DE PLANOS PARA EL CONTROL DE MODIFICACIONES DEL PROYECTO AMOYA DE LA COMUNIDAD AMOYA LA VIRGINIA**

UNIVERSIDAD LA GRAN COLOMBIA  
FACULTAD DE ARQUITECTURA  
PROGRAMA DE TECNOLOGÍA EN CONSTRUCCIONES ARQUITECTÓNICAS  
BOGOTA D.C. 2019

| <div>REPORTE DE MODIFICACION PARA CIMENTACION DEL BOHIO</div> | | | | |

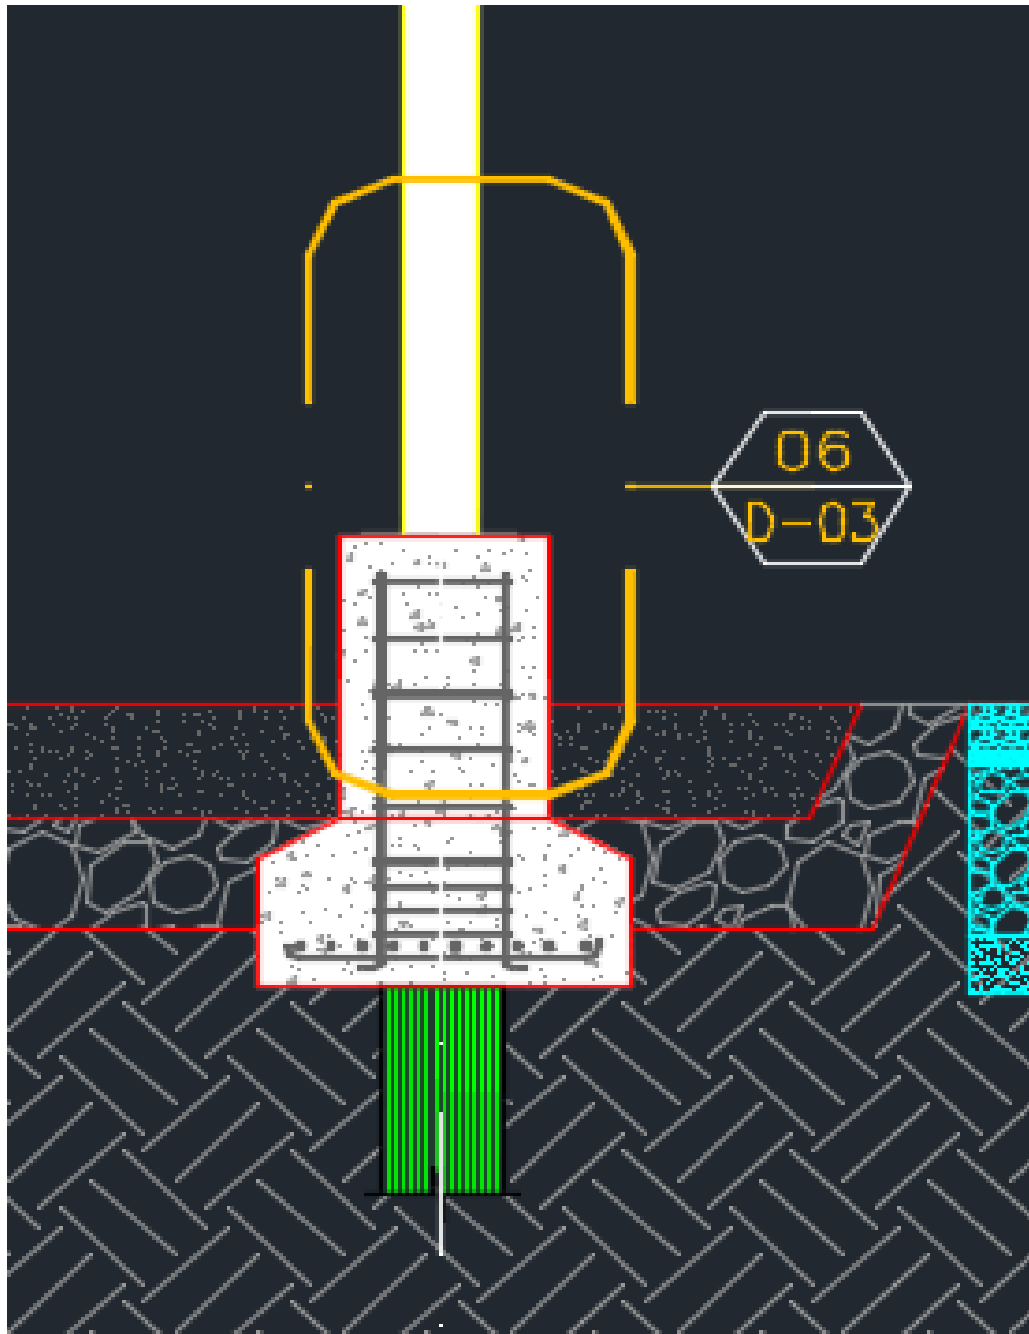
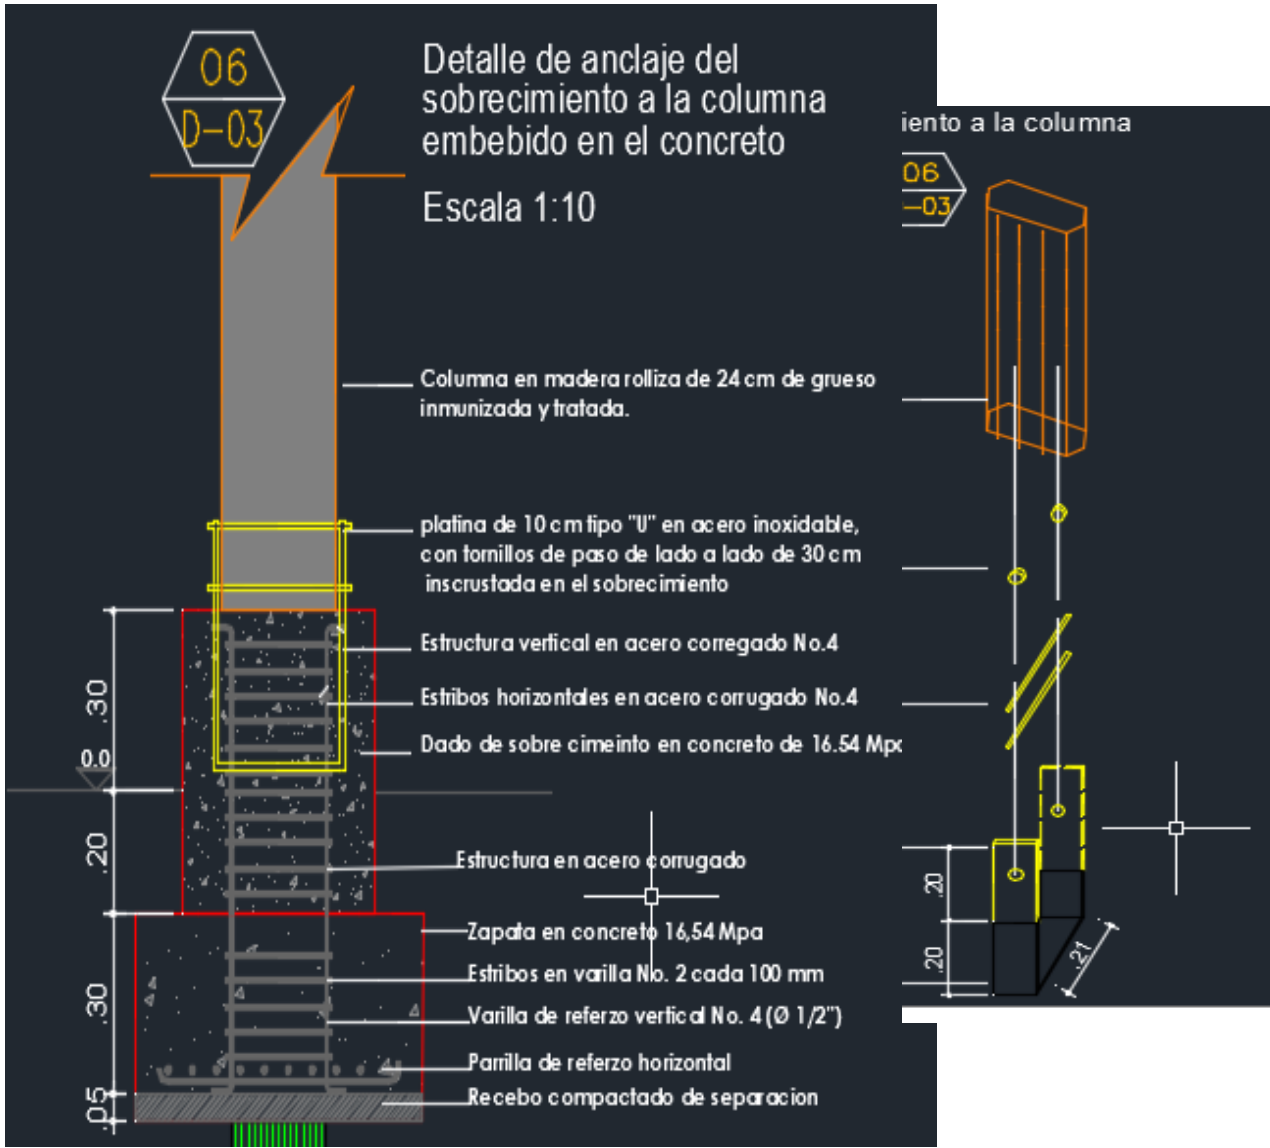
| <div>Los elementos de cimentación del bohío se analizaron bajo supervisión de la ingeniera Olga Vanegas, y se determinó que no había las especificaciones de cantidades de especificación del material, de dimensiones de hincado del pilote y de elementos complementarios de unión cimentación columna.</div> | | | | |

| <div>Mediante estudio de suelos en el SIG y con indicaciones de la ingeniera Olga Vanegas se determinó, aumentar la profundidad del sobrecimiento y la zapata, de 20 a 40 cm por asentamiento y estabilidad del terreno. Se determinaron las uniones de la columna a la cimentación, por medio ejemplos de detalles constructivos, se modificó el material de la columna de guadua angustifolia kun a madera rolliza inmunizada, esto por cuestiones culturales e ideológicas.</div> | | | | |

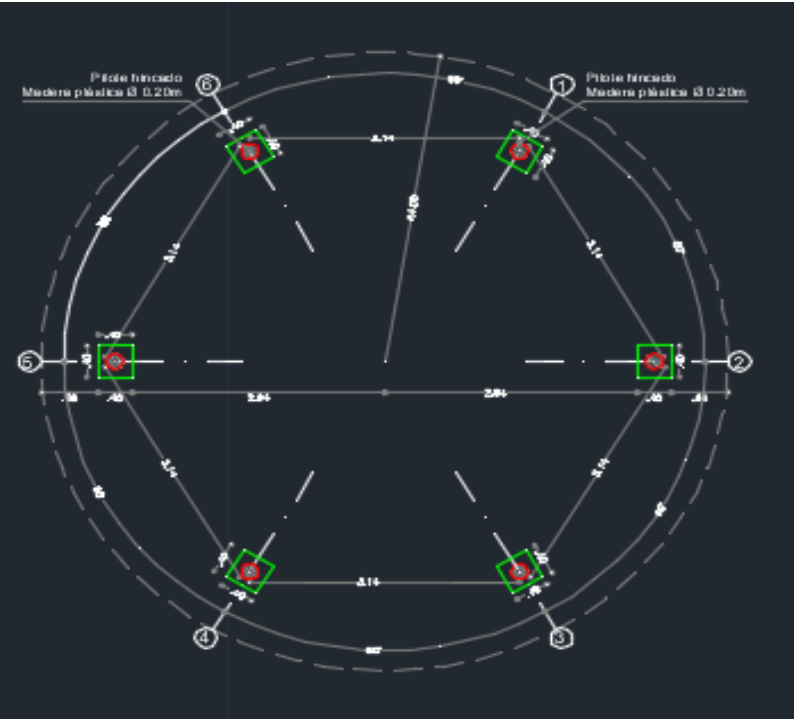
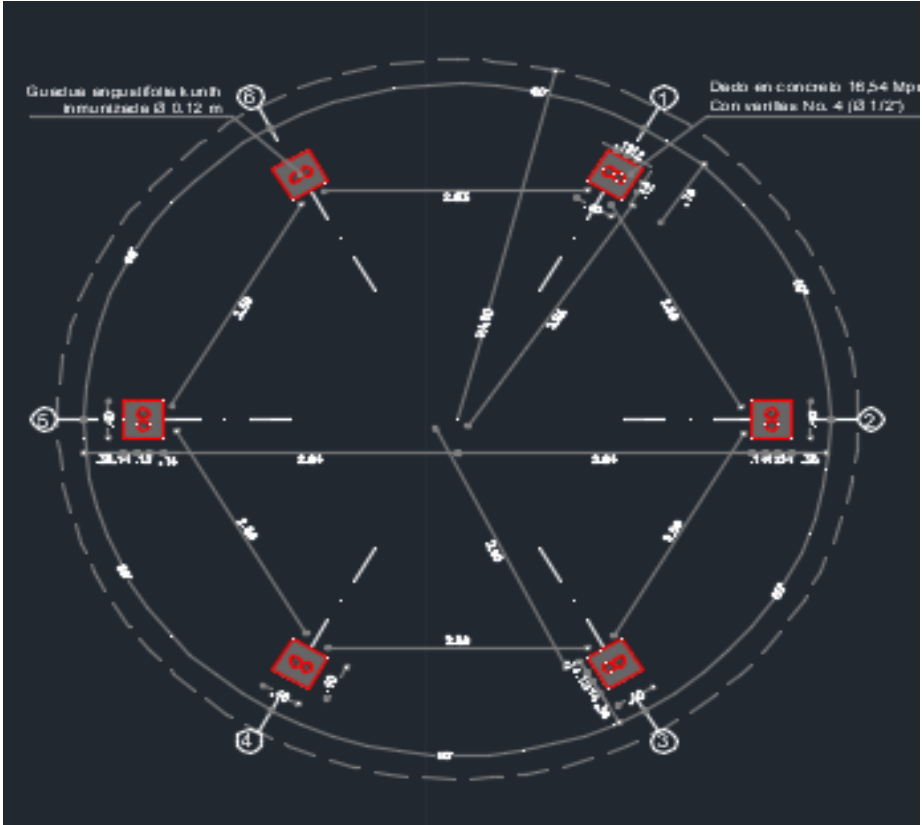
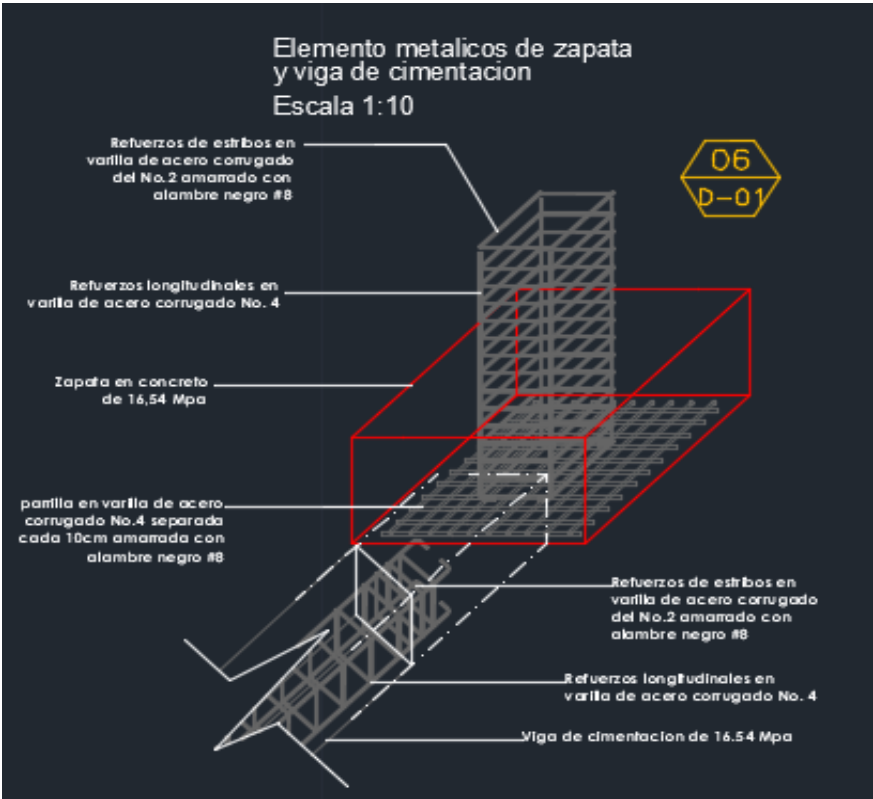
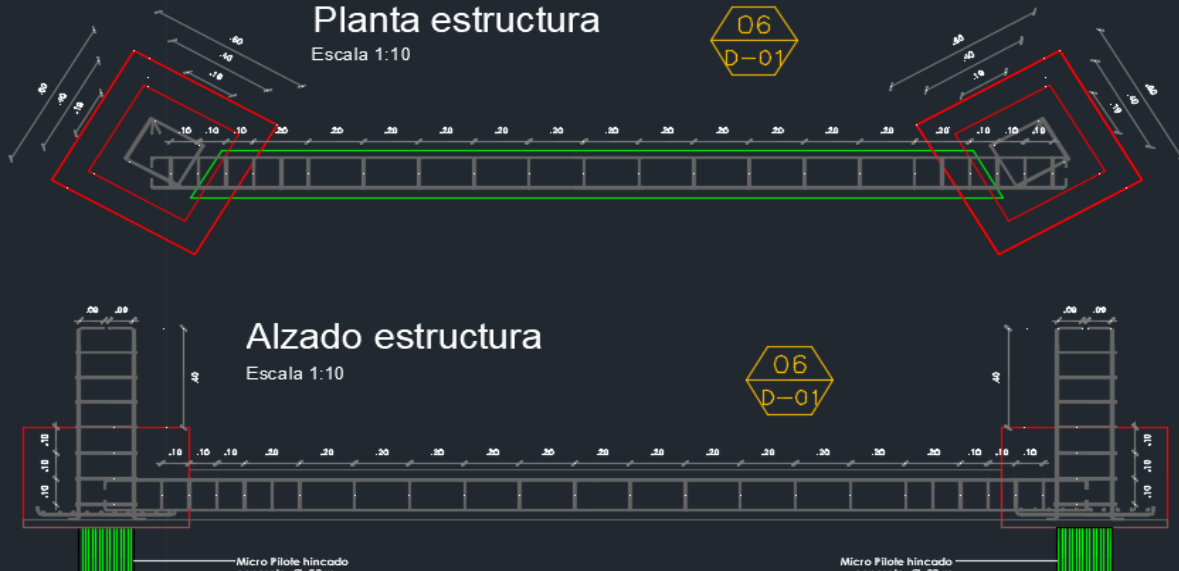
| TUTORES Y ALUMNOS | |
|---|---|
| Planch No. 2/00 | 2/12/2019 |

Se encontró que los elementos de cimentación del bohío no presentaban dimensiones estructurales o despiece de materiales lo cual pudiera ayudar con el tema estructural y el proceso constructivo de la obra arquitectónica. las especificaciones de material se encontraron discordantes en algunos casos y en otros elementos no presentaban materialidad o dimensiones, estaban incompletos en algún sentido.

Se realizaron los respectivos detalles constructivos de los elementos que no presentaban indicaciones y de los elementos que requerían un detalle para el entendimiento de este. se dispuso dimensiones estructurales para los elementos de refuerzo interno según la norma sismo resistente NSR-10. se unifico la materialidad en concreto de 16.54 Mpa para todos los elementos de concreto.

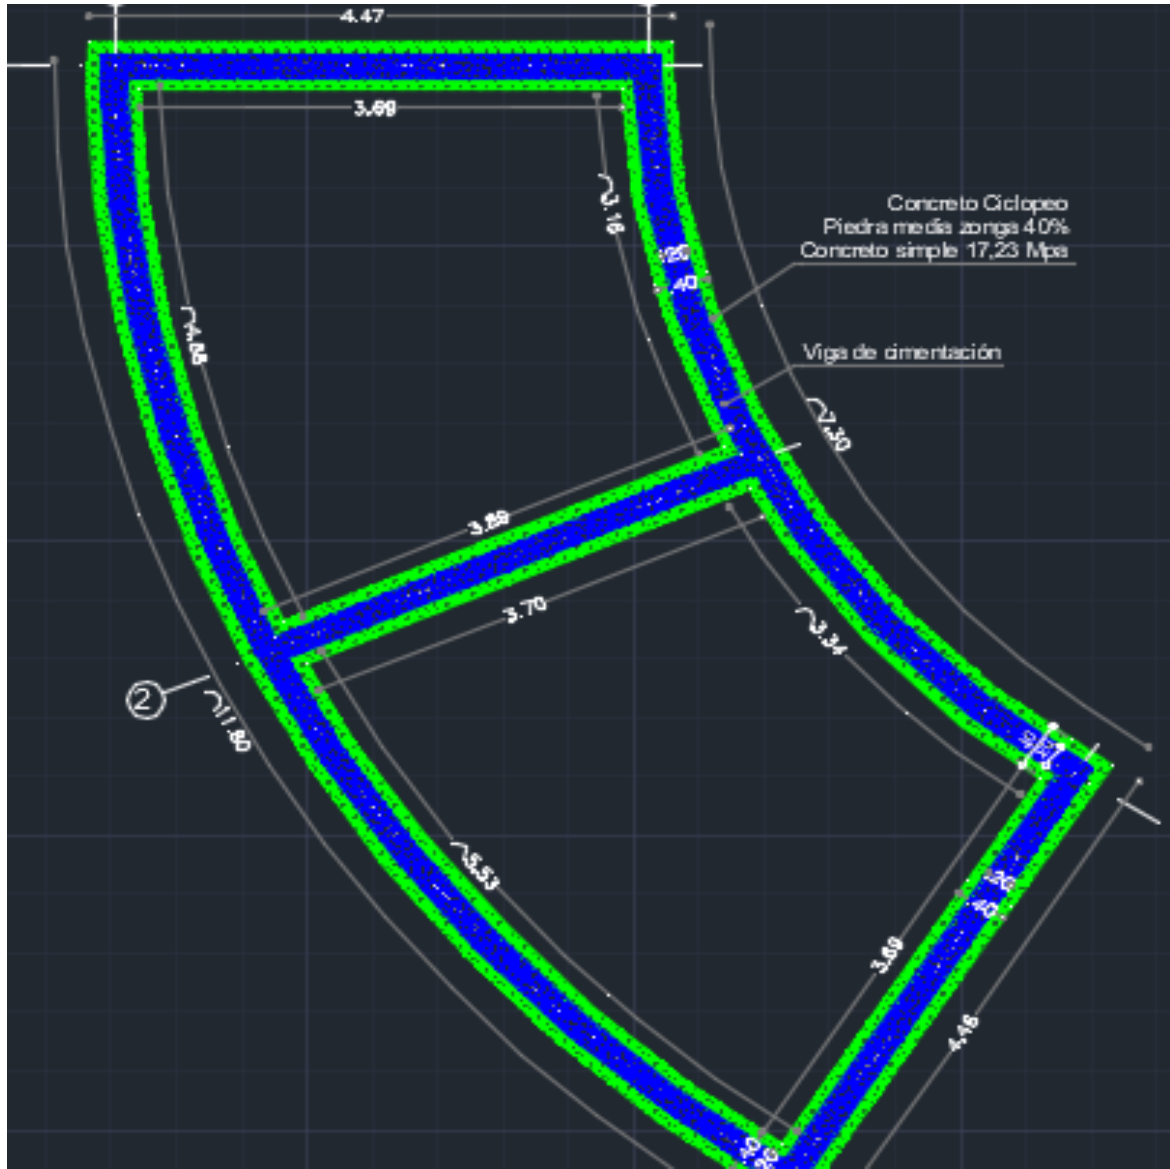
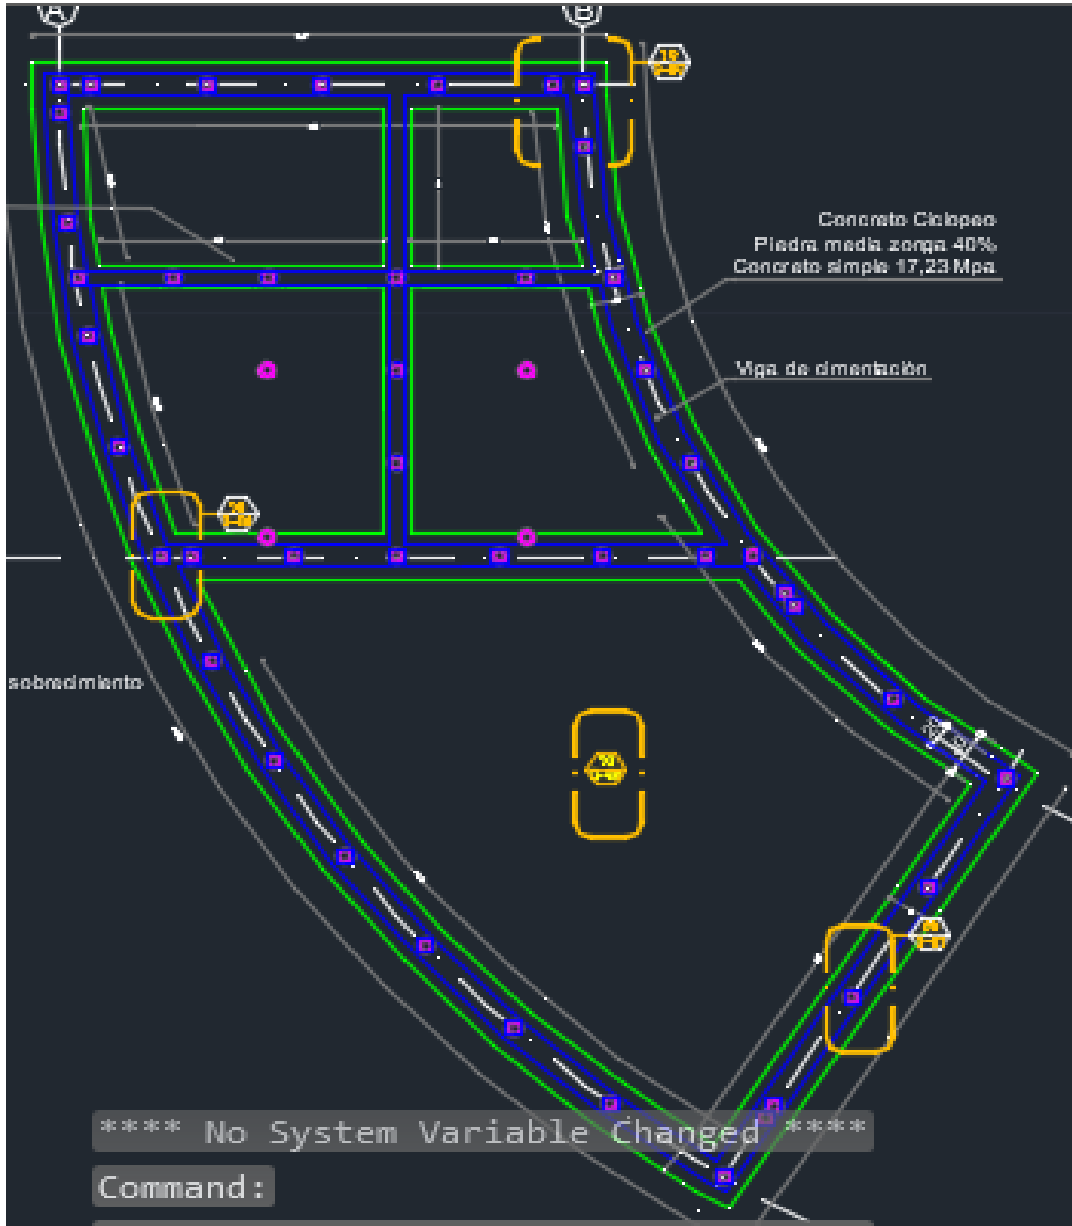
| <div> <div> <div>UNIVERSIDAD</div> <div>La Gran Colombia</div> </div> <div> </div> </div> <div>PLANOS DE PARARELOS PARA EL CONTROL DE MODIFICAIONES</div> | |
|---|---|
| <p>La propuesta de cimentación presentaba unas inconsistencias con la planta arquitectónica, ya que no daba la continuidad estructural que requiere el sistema constructivo, además de eso poseía incoherencias y falta de elementos estructurales de cimentación para darle continuidad a los muros y estructuras.</p> | <div> <div>EVIDENCIA GRAFICA DE LA CORRECCION</div> <div>CIMENTACION COCINA</div> </div> |

| <div> <div> <div>UNIVERSIDAD</div> <div>La Gran Colombia</div> </div> <div> </div> </div> <div>PLANOS DE PARARELOS PARA EL CONTROL DE MODIFICAIONES</div> | |
|---|---|
| <p>Se realizaron las correcciones teniendo de guía a la planta arquitectónica, adicionando los elementos de cimentación necesarios para darle la continuidad estructural a las columnas y así tener la consistencia de continuidad.</p> | <div> </div> |

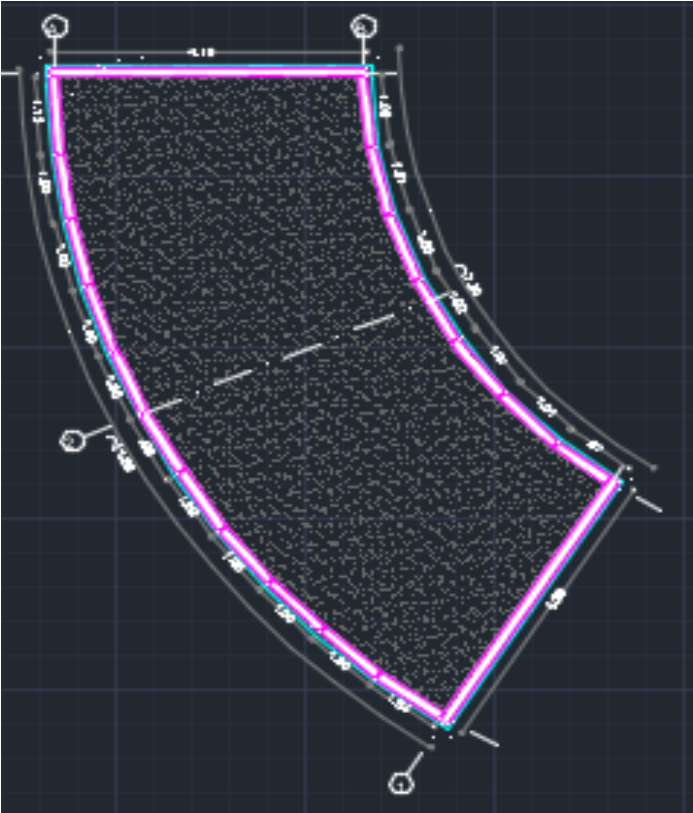
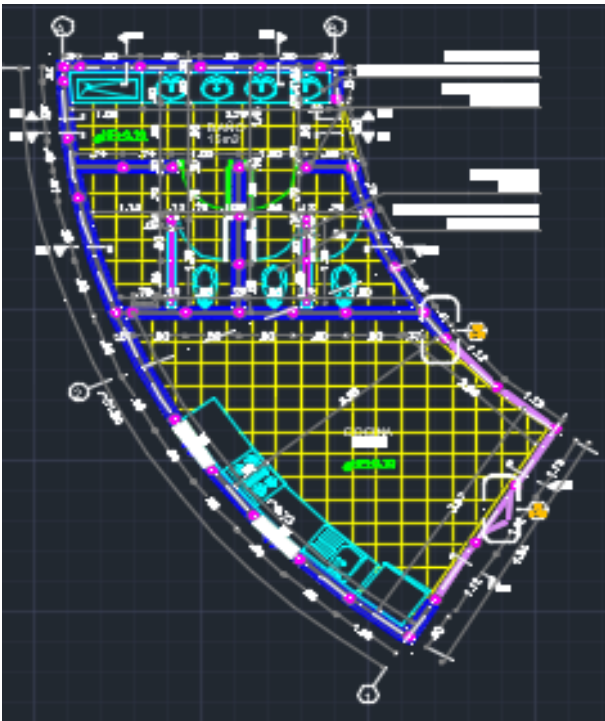
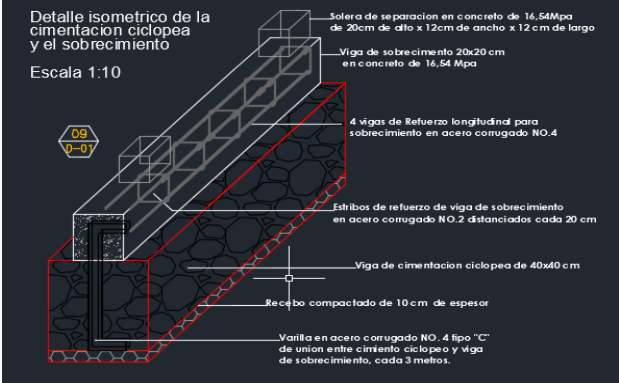
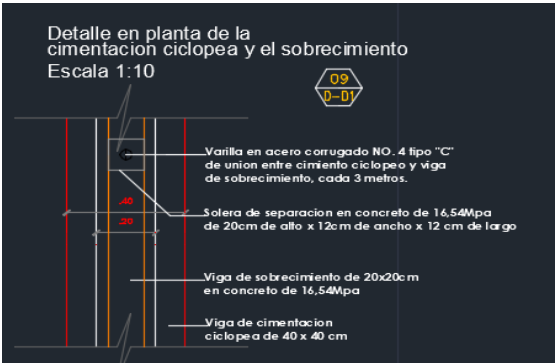
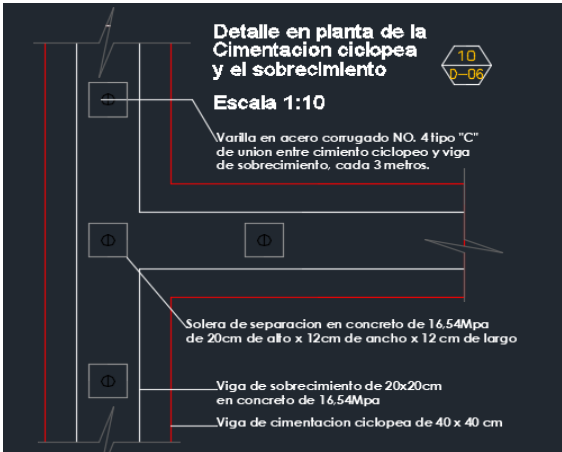
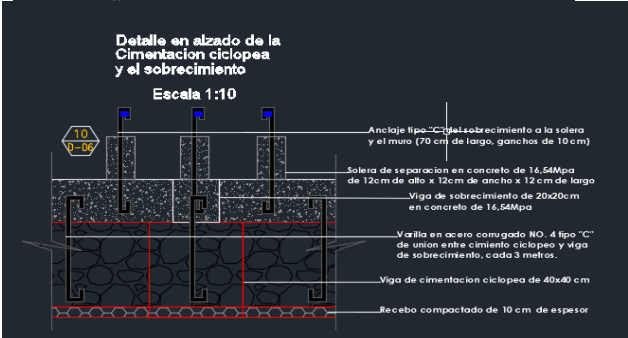
Planch No. 4/00

No se encontró ningún detalle constructivo ni en planta ni alzado ni en isometría, no se veía los elementos complementarios que ayudan a la fijación de la estructura con la cimentación, no se encontró elementos que concluyeran a una etapa constructiva o que diese la visión del proceso constructivo de la obra.

Se decidió realizar los respectivos detalles típicos como los de esquina, los lineales y los centrales, con sus dimensiones, se añadieron los elementos complementarios que nutrían de sentido a al sistema constructivo, y que la nsr-10 exige, elementos como sócalos con distancias, determinación de distancias entre bastones de unión de la cimentación al sobrecimiento, y conclusión de las dimensiones de los elementos.

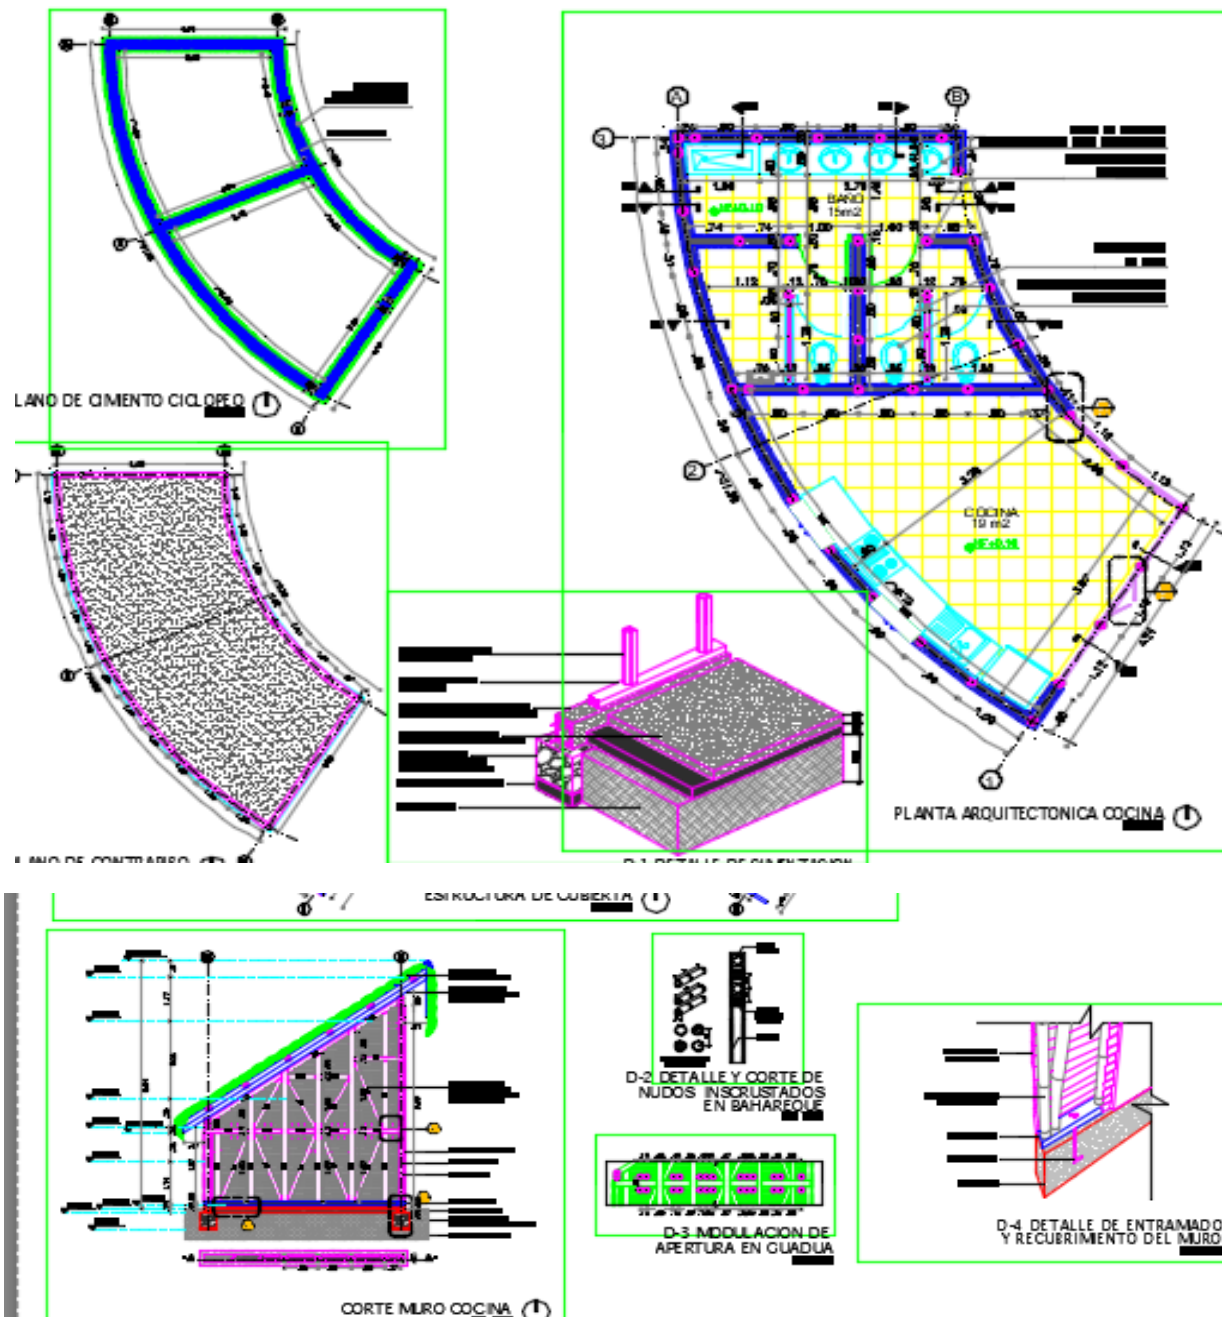
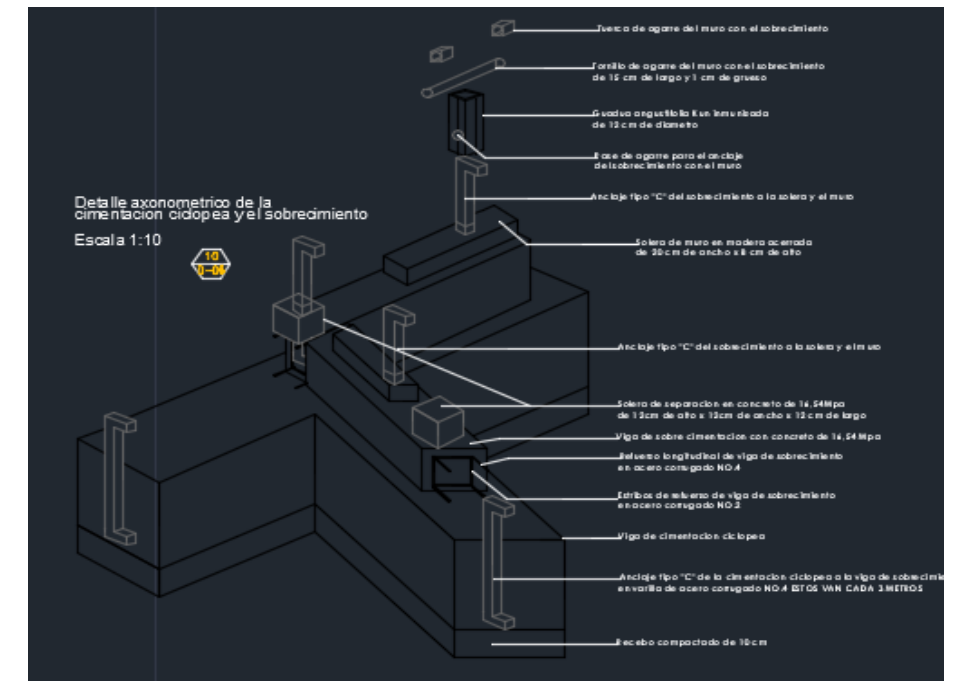
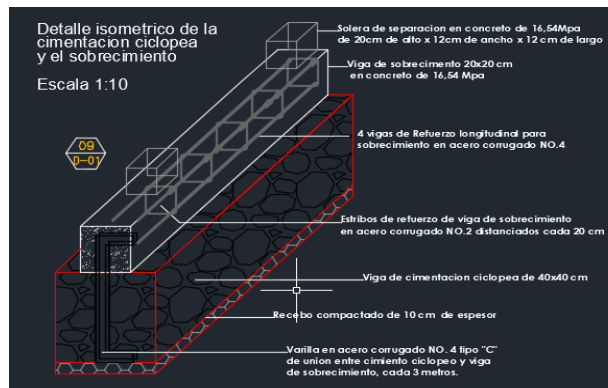
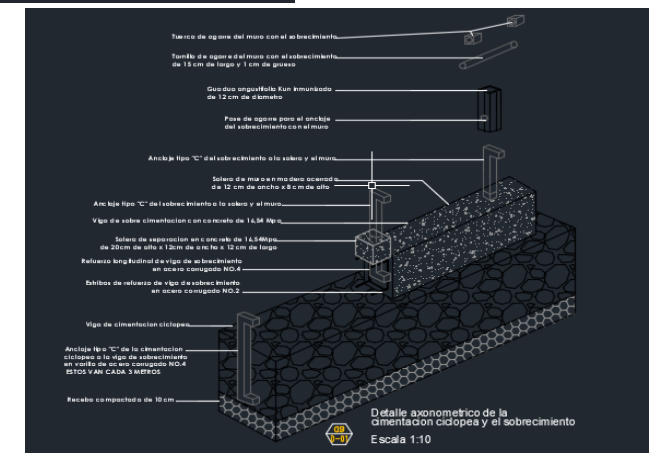
Plancha No. 5/00

No se encontraron elemento de detalles complementarios necesarios para el entendimiento del sistema constructivo, estos elementos son determinados por la NSR-10 y dictamina las distancias mínimas y máximas así como indica las especificaciones materiales de ellos, así también dictaminan la unión o el arriostramiento.

Se procedió a aplicar los elementos de bastones que anclan la cimentación con el sobrecimiento, y de anclajes tipo C los cuales anclan al sobrecimiento con las columnas, los bastones se indican que van cada 2 metros esto por consideraciones estructurales, y los anclajes tipo C van en cada lugar en donde se encuentren columnas.

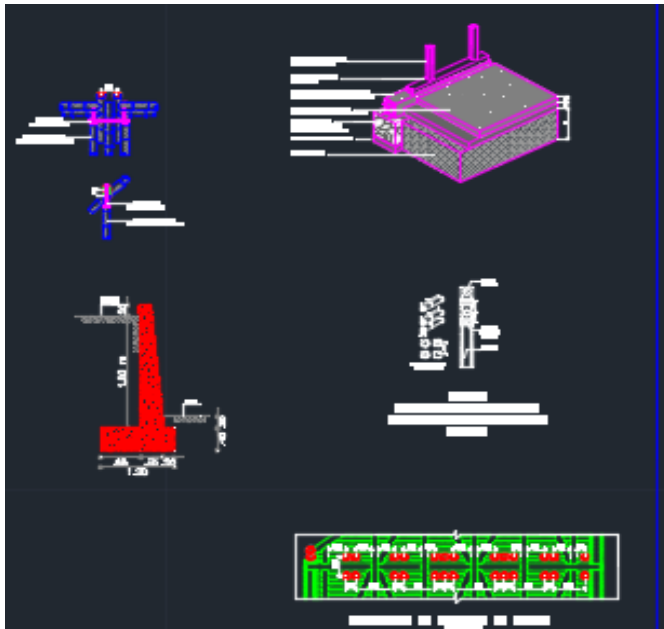
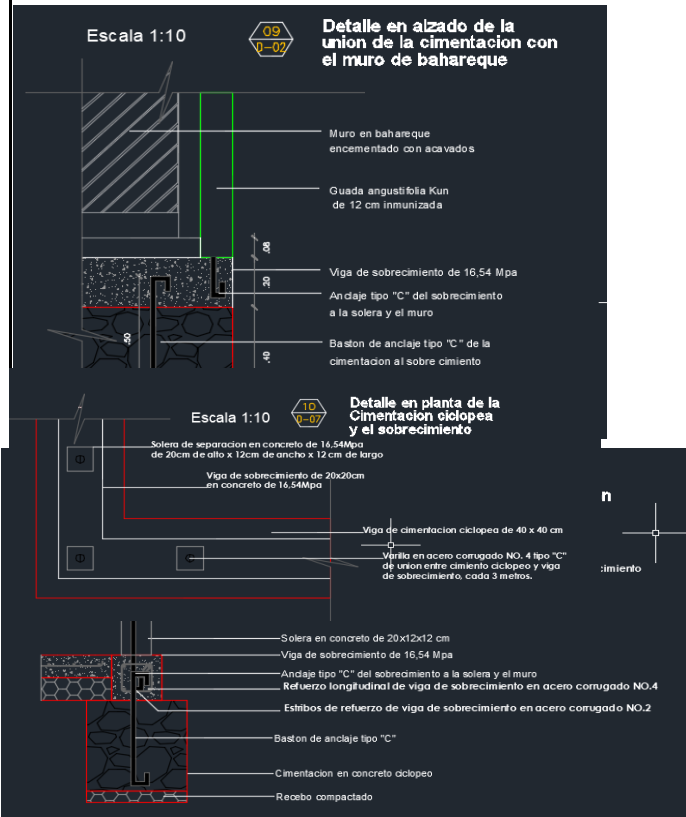
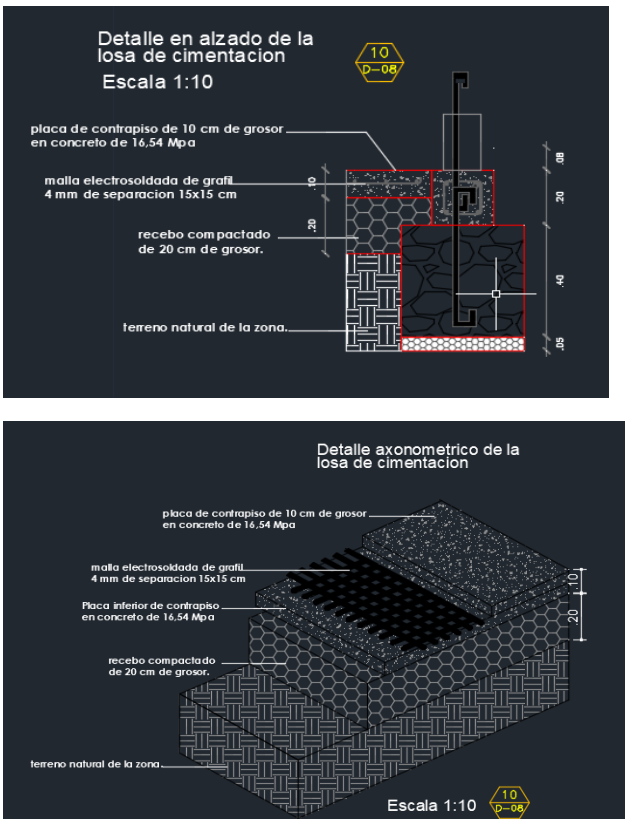
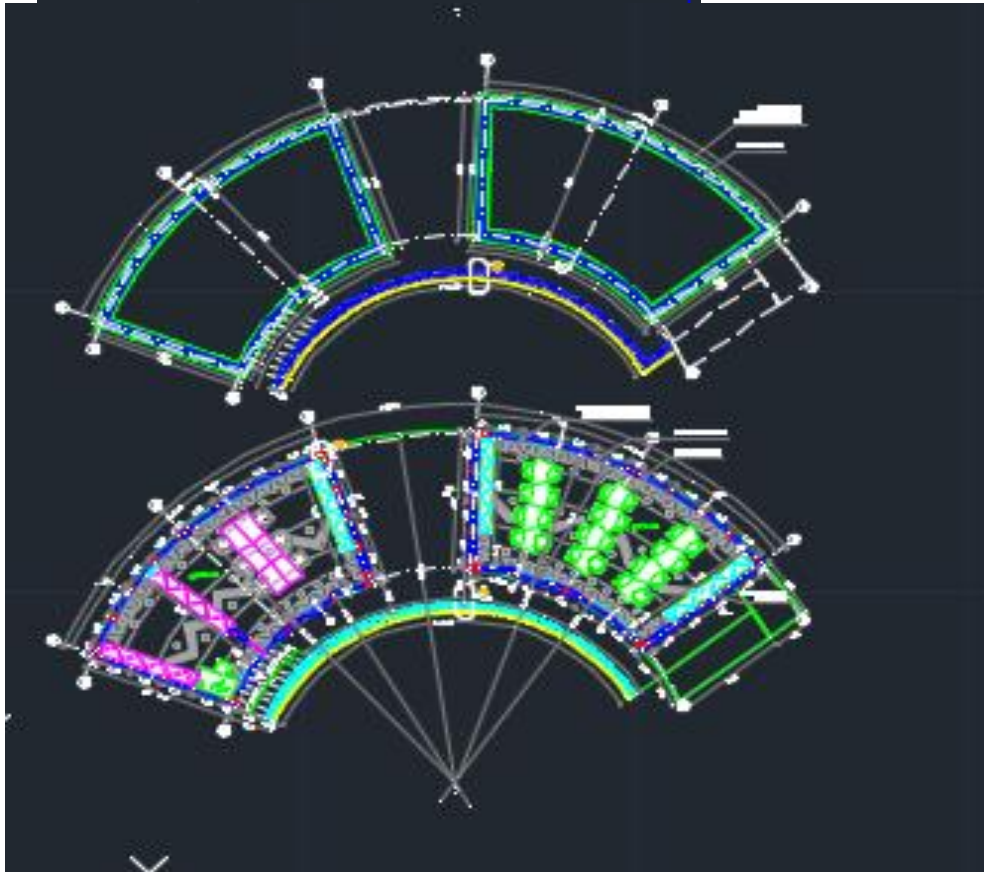
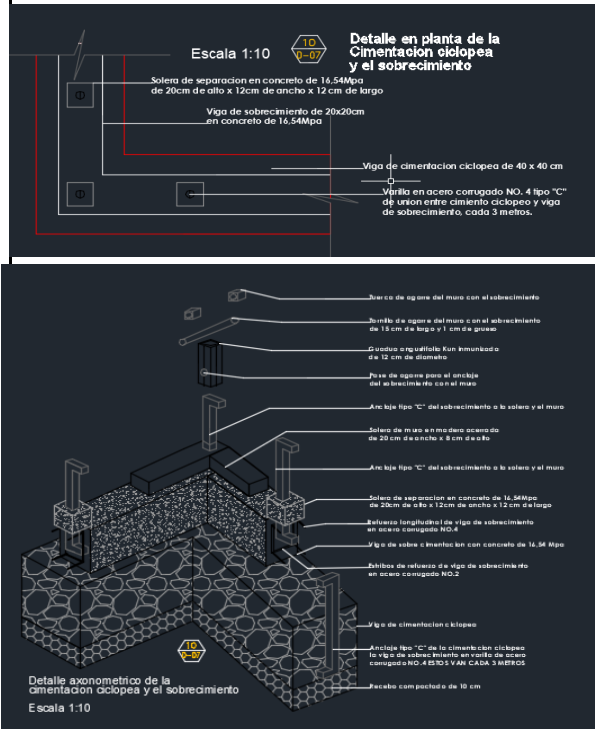
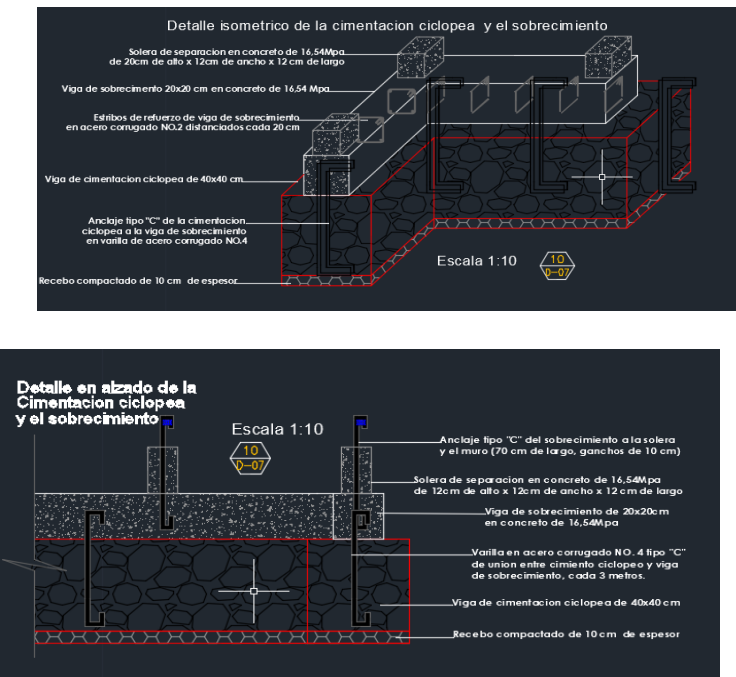
| <p>La concentración del proyecto propuesto fue la definición de espacios de ideales culturales y de identificación de cultura y ambientes acordes e idóneos para la comunidad, por lo tanto, omitieron muchos conceptos constructivos, ya que era un segundo plano para ellos, pero que para la construcción de este elemento es necesario, no existen muchos detalles ni conceptos constructivos.</p> | | | | | |

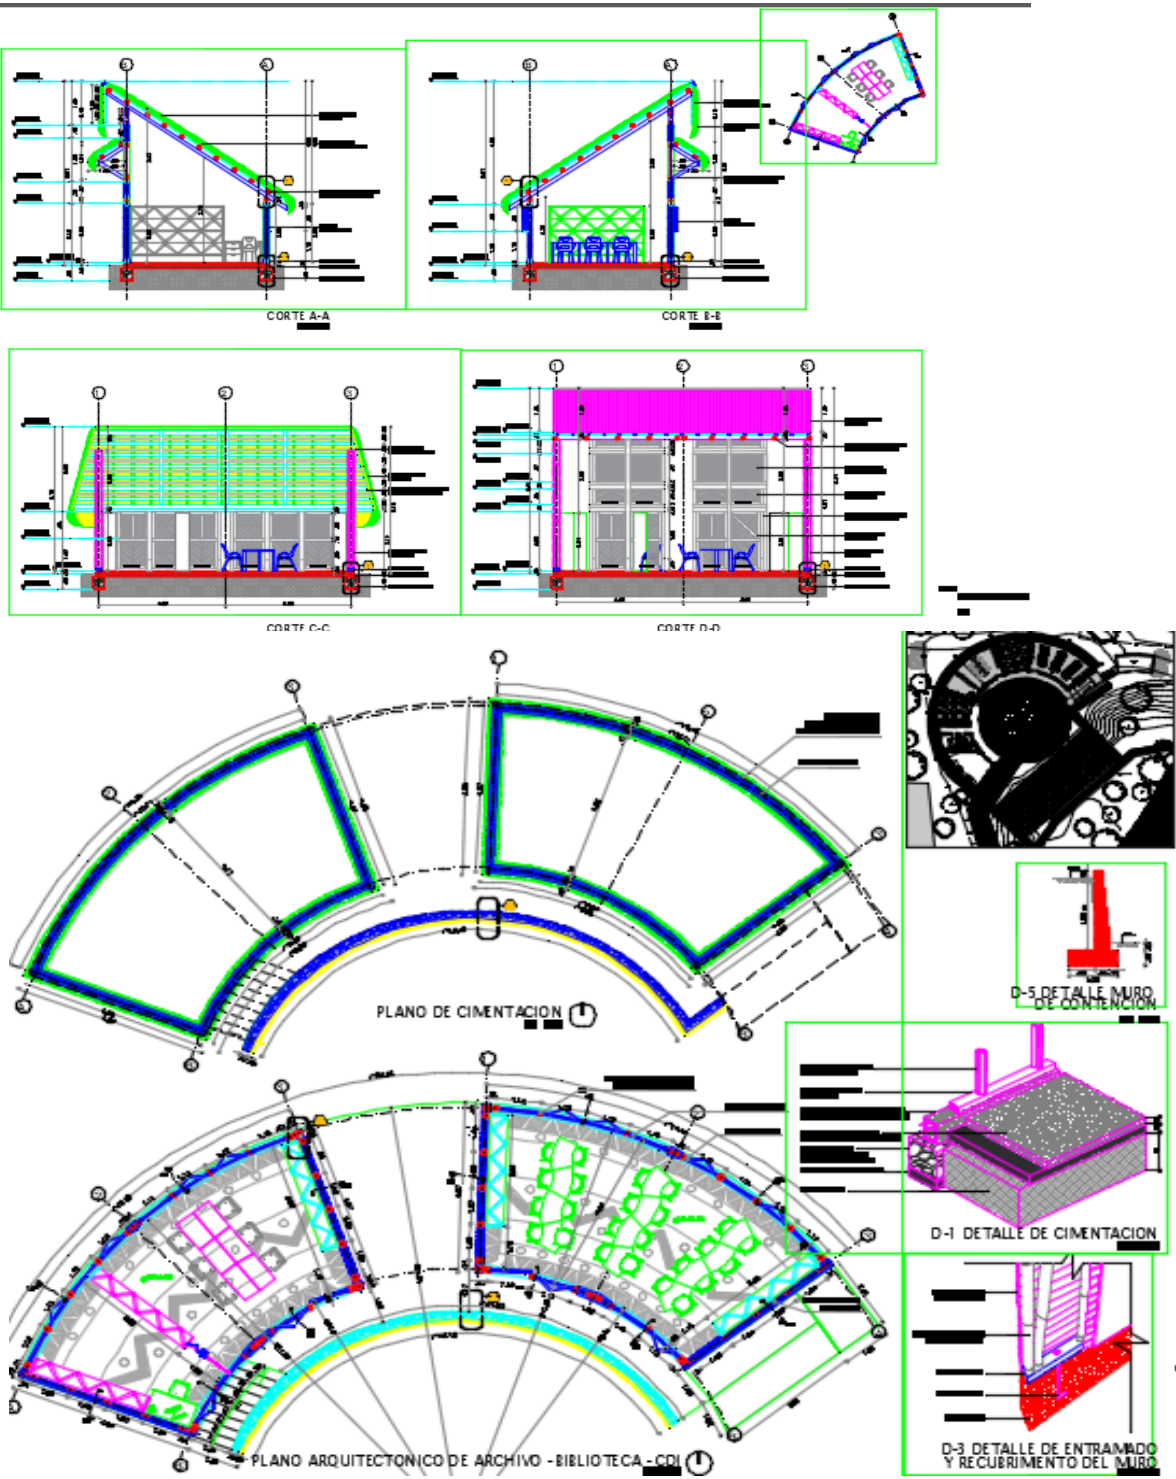
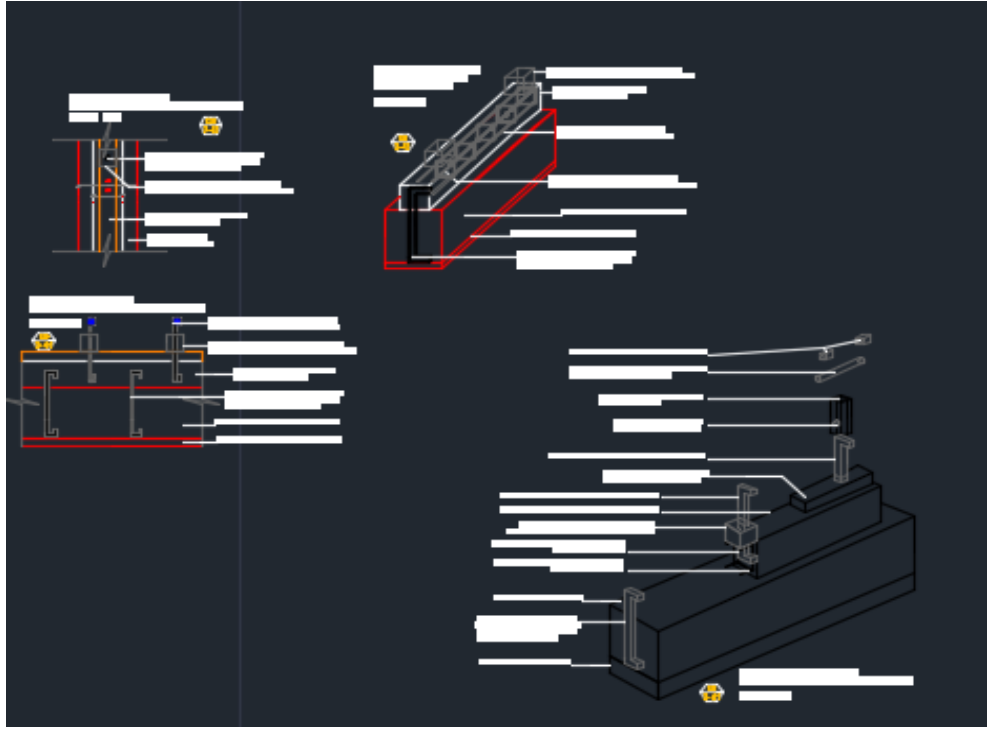
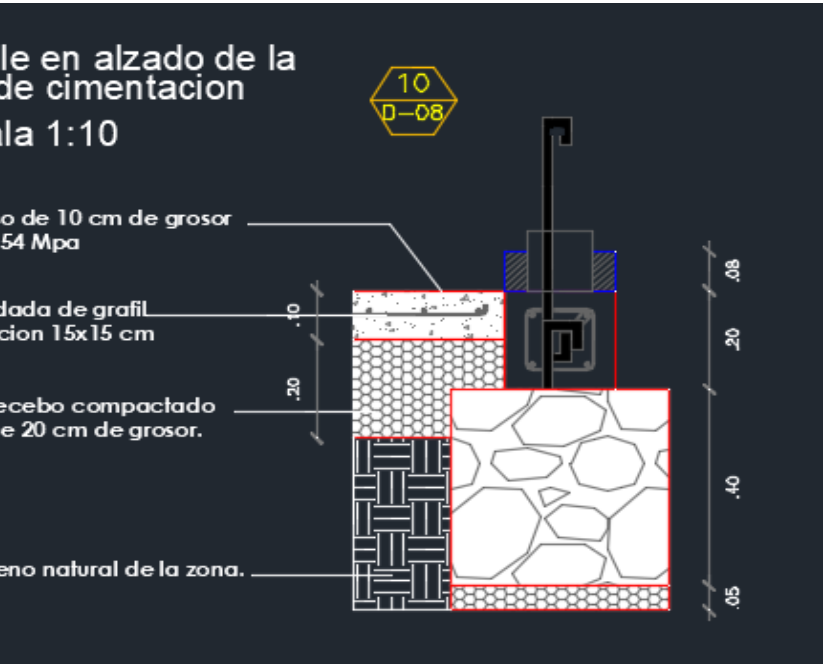
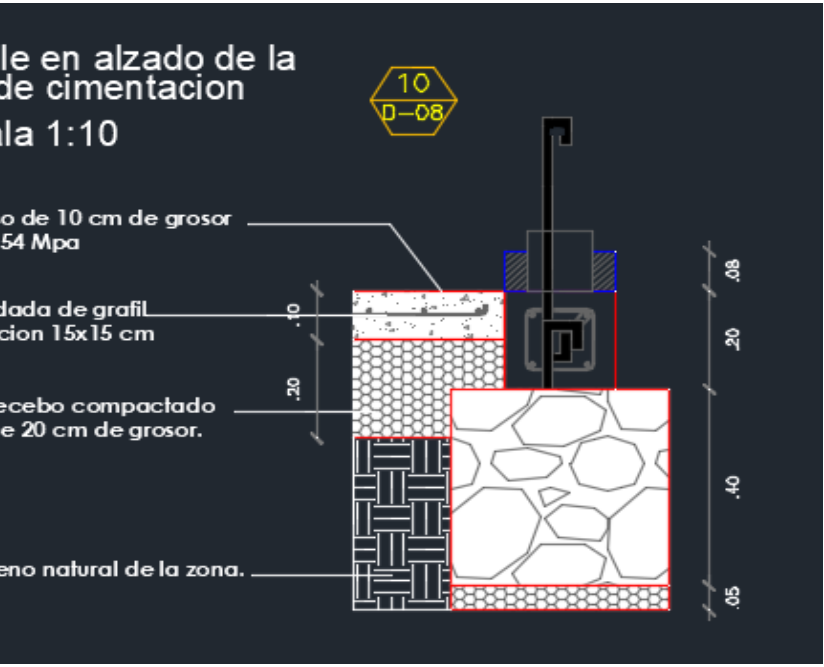
| TUTORES Y ALUMNOS | |
|---|---|
| Planch No. 7/00 | 2/12/2019 |

La falta de elementos constructivos como detalles es un problema en un paquete de planos ya que se concibe un orden o una idea de cómo construir o de que materiales y consideraciones debe llevar cierto elemento. Y eso era lo que pasaba con este proyecto faltaban muchos detalles. se ve como en los planos de propuesta existen netamente planos arquitectónicos sin detalles.

Se dejó intacta la propuesta de distancias de los elementos estructurales de columnas, y de esta propuesta se consideró para la realización de los anclajes, así que cada columna va a ir un anclaje al sobrecimiento y según la norma permite que cada 2 metros halla un anclaje del sobrecimiento a la cimentación, y así se hizo.
