# **PARALELOS DE PLANOS PARA EL CONTROL DE MODIFICACIONES DEL PROYECTO AMOYA DE LA COMUNIDAD AMOYA LA VIRGINIA**

UNIVERSIDAD LA GRAN COLOMBIA  
FACULTAD DE ARQUITECTURA  
PROGRAMA DE TECNOLOGÍA EN CONSTRUCCIONES ARQUITECTÓNICAS  
BOGOTA D.C. 2019

| <div>REPORTE DE MODIFICACION PARA CIMENTACION DEL BOHIO</div> | | | | |

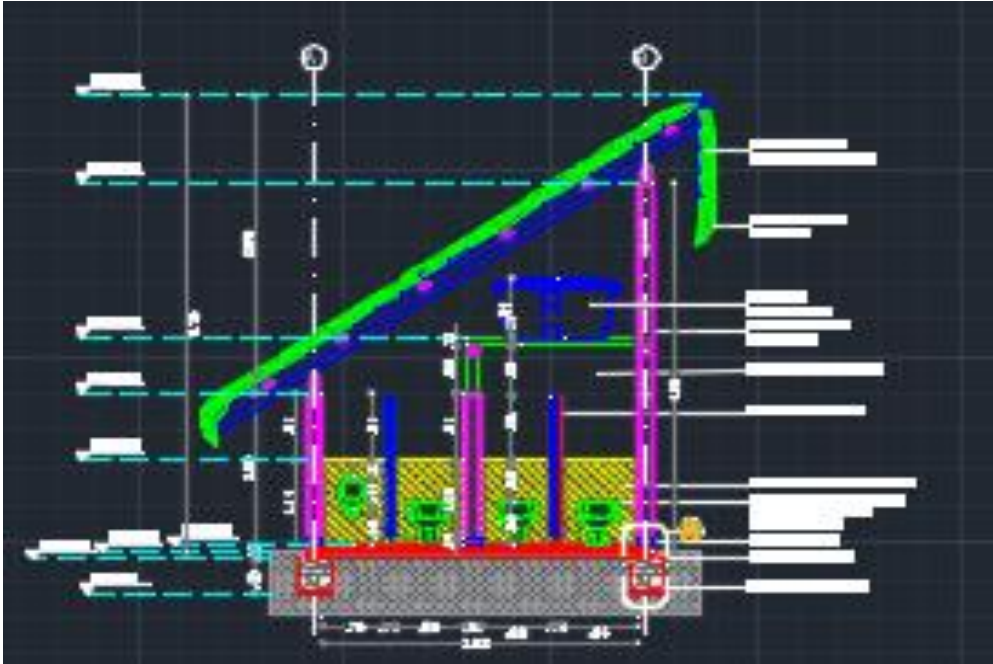
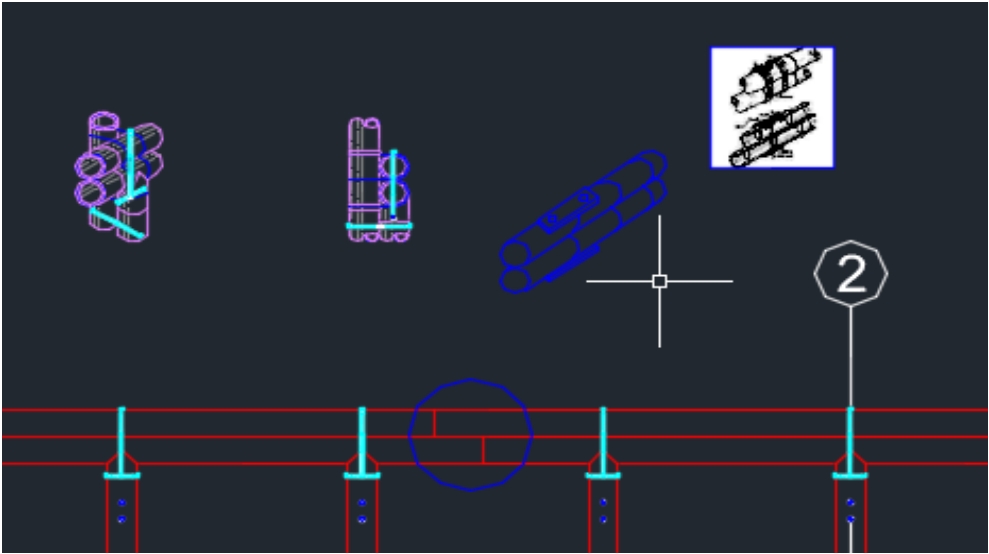
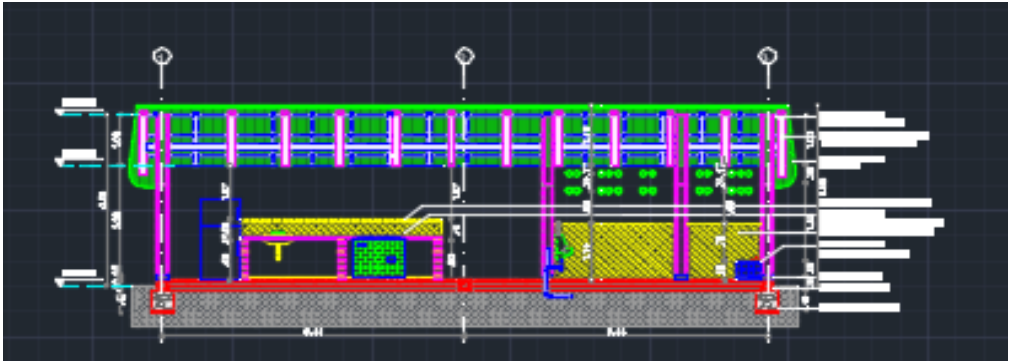
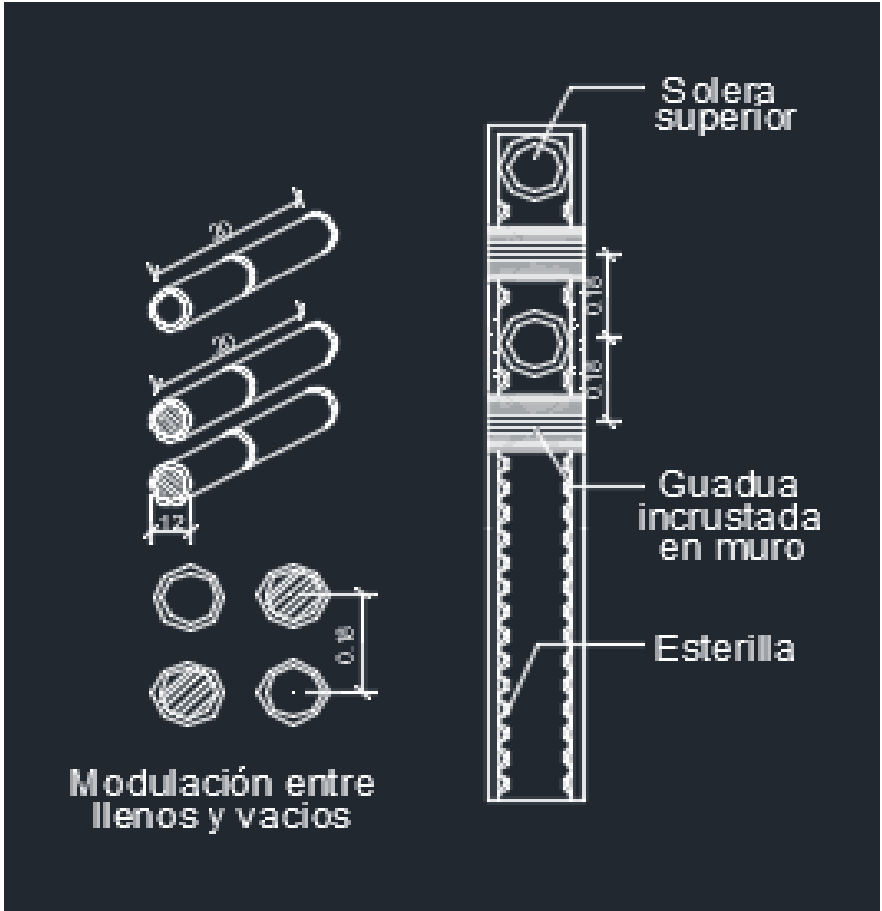
| <p>No se encontró determinación de las uniones de los elementos como viga-columnas, ni una descripción grafica de como seria las uniones, tampoco se había determinado cuantas y cuales serias las indicaciones o detalles que se han de aplicar para entender el proyecto adecuadamente, se aprecia que en los planos no se ven algún detalle constructivo, se propusieron algunos detalles que se veían en imágenes, pero sin determinar para que tipo de elementos aplicaban ese detalle.</p> | EVIDENCIA GRAFICA | ESTRUCTURA COCINA | EVIDENCIA GRAFICA DE LA CORRECCION | ESTRUCTURA COCINA |

| <p>Se determinaron cualitativamente y cuantitativamente los detalles constructivos de los elementos estructurales, columnas y vigas, del espacio configurado como cocina, para ellos se aplicaron conceptos encontrados en los libros del manual del grupo andino y en copias sobre detalles constructivos, así como en libro de construcción en bahareque cementado y uniones en guadua. se revisaron los detalles propuestos y se determinó que poseían un grado de concordancia y coherencia muy adecuado así que se decidió dejarlos.</p> | | | | |

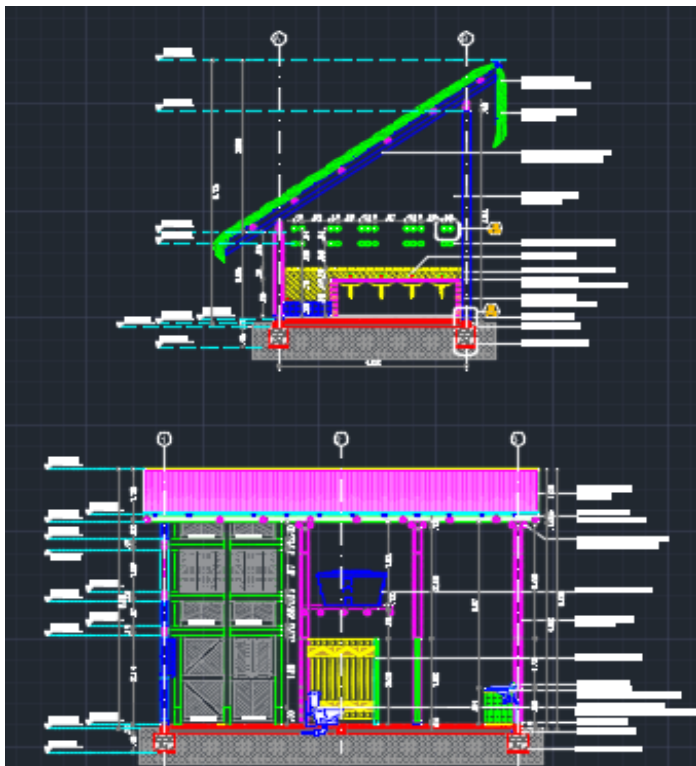
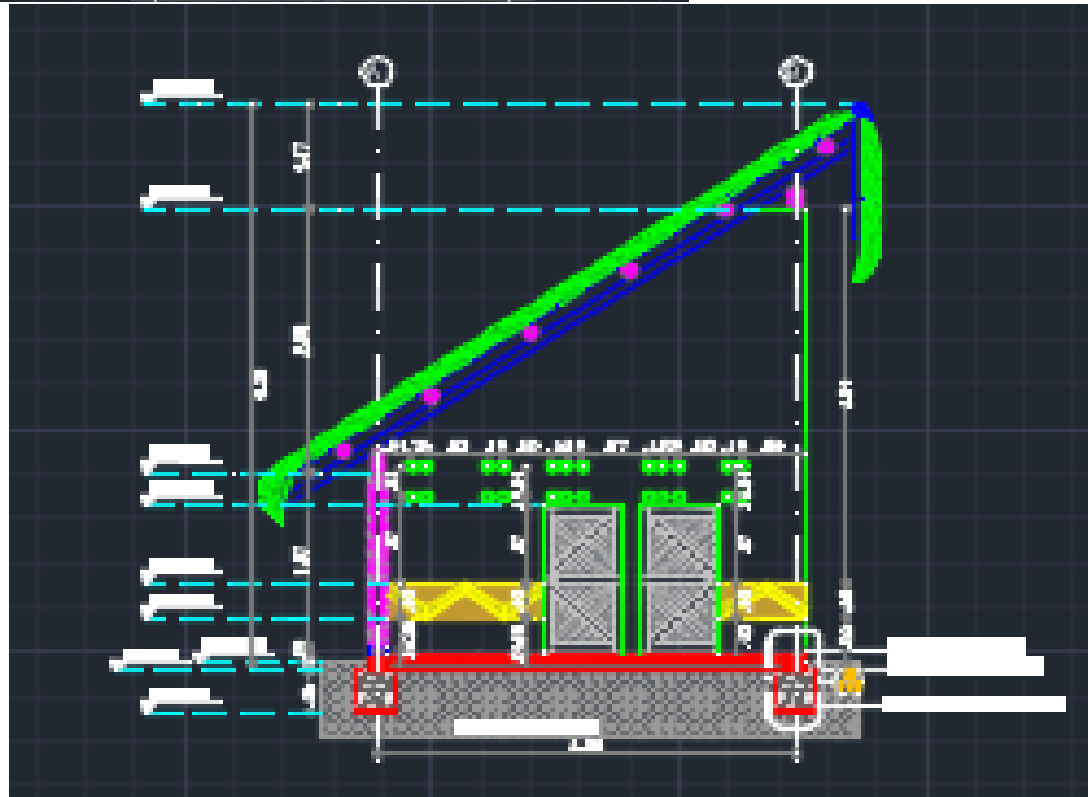
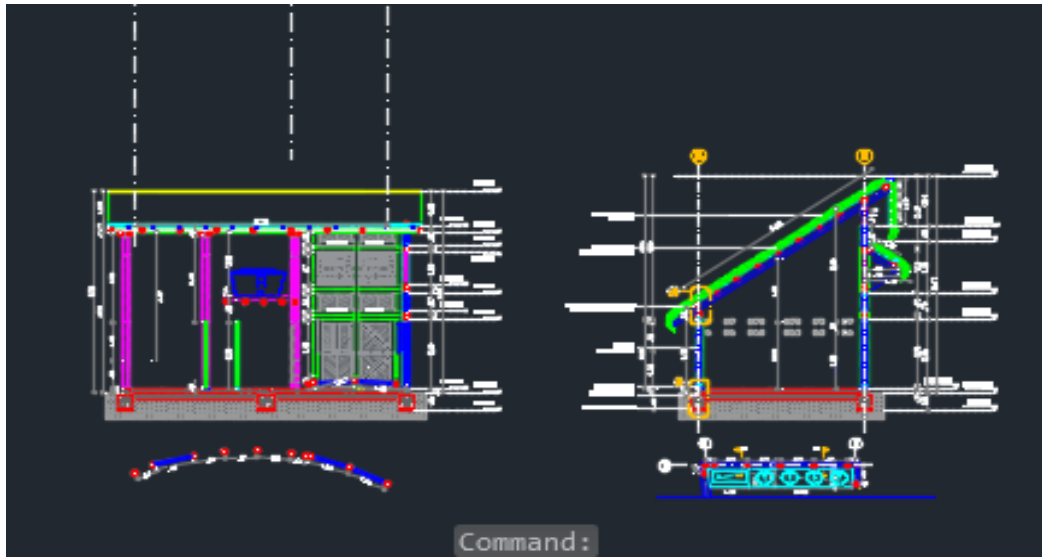
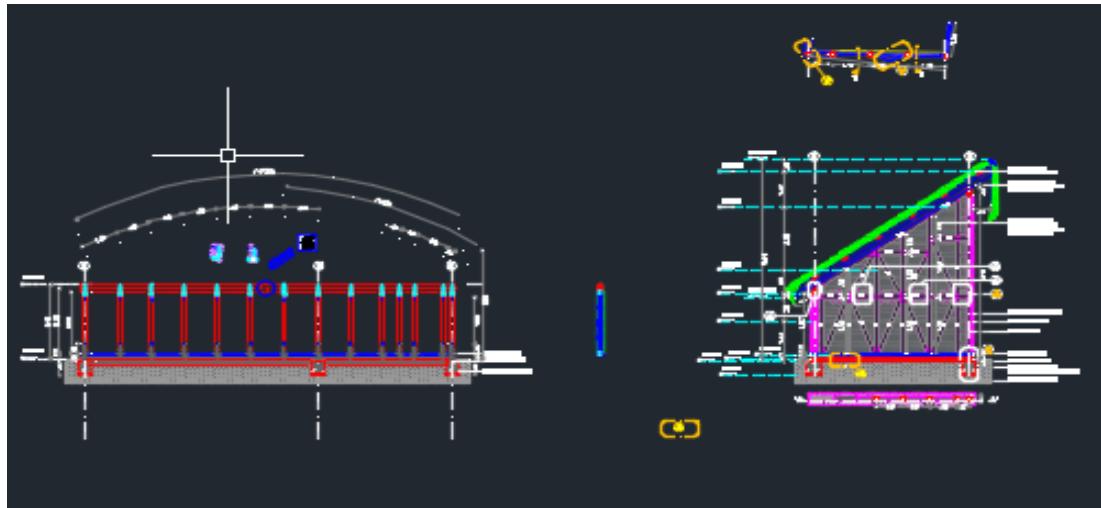
| <p>Las dimensiones que proponen en las plantas con las dimensiones encontradas en los cortes no coinciden y a base de las plantas se realizarían los levantamientos para las estructuras. Muchos elementos de estas consignas se encuentran en desacuerdo con temas de medidas ya que en un plano se indican con ciertas distancias como en el de la cocina, el plano del muro derecho resulta con 4,26 m y en el alzado este mismo corte aparece con 4.67 m por ejemplo.</p> | | | | | | | | |

| <p>Se realizará una unificación de las dimensiones para así poder coordinar las distancias y las especificaciones de los elementos. Se tomaron las medidas en planta y estas modificaron a las de los alzados, así determinamos una distancia única para el resto de los espacios del resguardo, las discordancias presentes son hacen del proyecto tanto confuso en planimetría como en construcción así mismo para su elaboración de los detalles constructivos dificulta demasiado las aplicaciones que pertinentemente se le deben practicar.</p> | | | | | | | | |

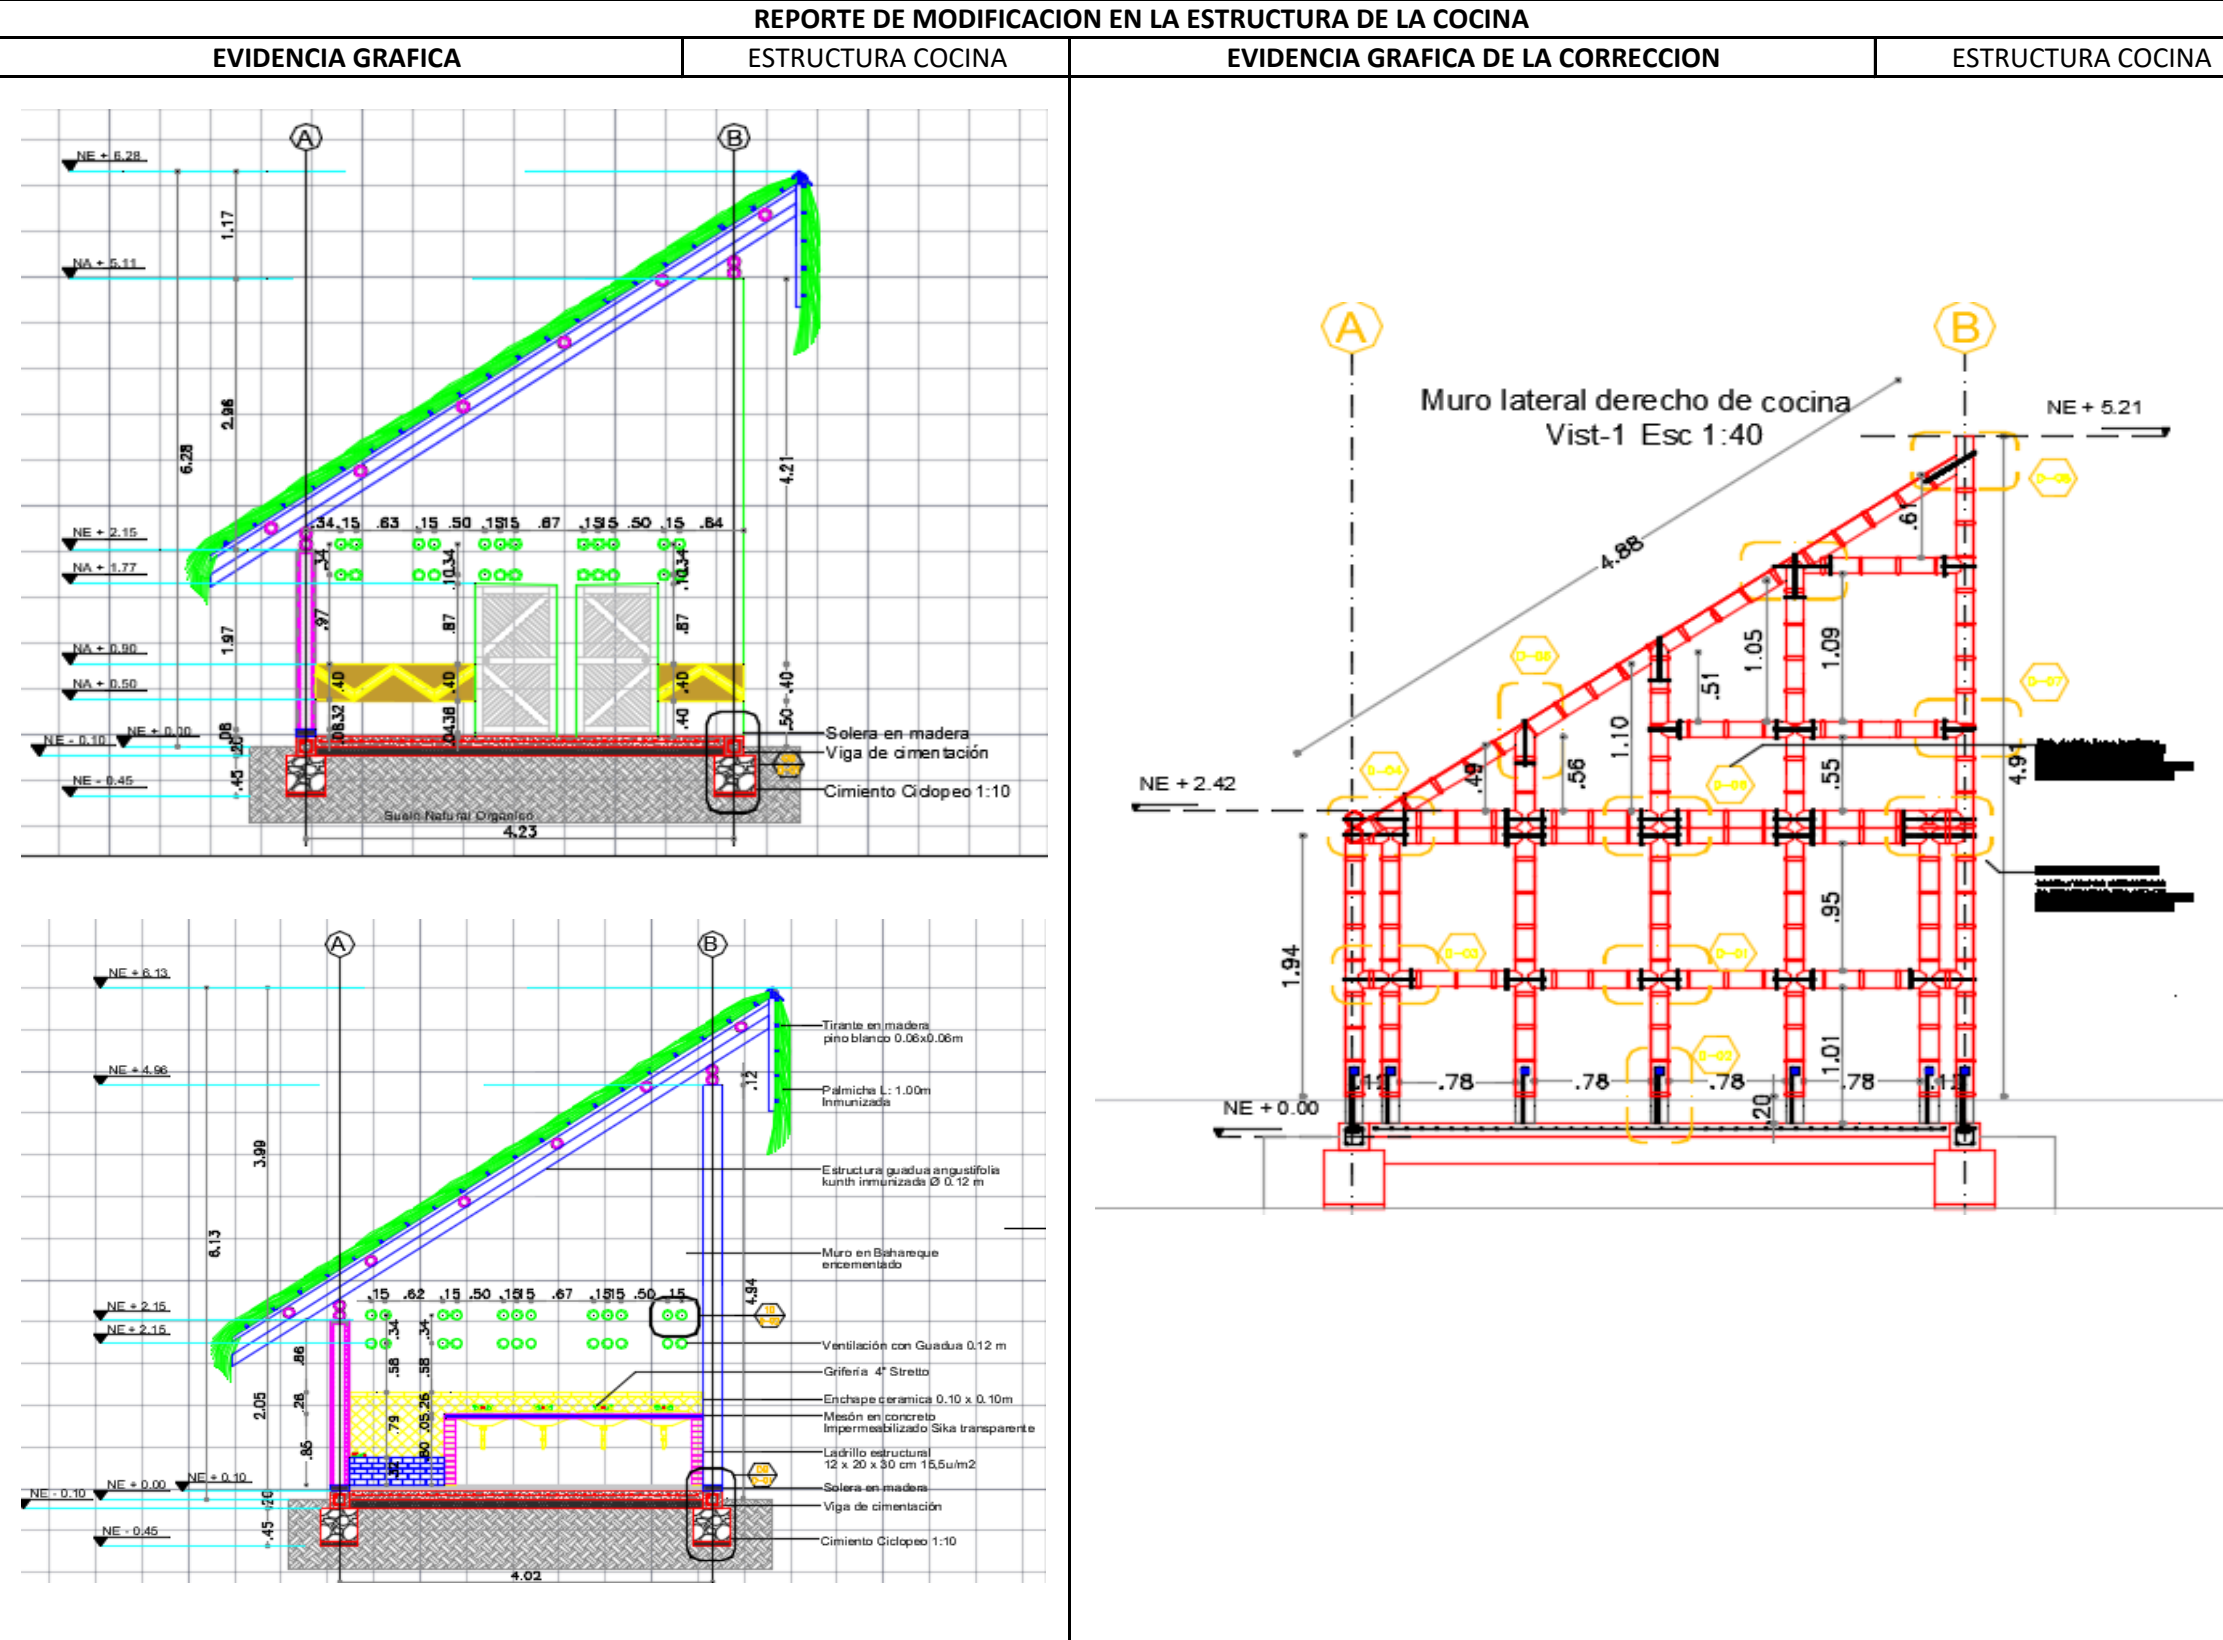
| DESCRIPCION DEL PROBLEMA |
|---|
| No se encontraron planos estructurales y se detecta una falta de propuesta para detalles constructivos, esto genera vacíos en el entender del sistema, se entiende al principio de los planos de estructura que las propuestas de los detalles que se deben profundizar, estas son inconsistentes con el sistema propuesto, no tiene una relación, o parecen ser dos sistemas que no coinciden, así también encontramos un desacuerdo con las dimensiones del corte del muro frontal con el corte encontrado en los paneles y en otra información complementaria, este necesita una unificación para su entendimiento total. |

| DESCRIPCION DEL PROBLEMA |
|---|
| Se amplía la cantidad de detalles constructivos abarcando todos los posibles casos y haciendo las indicaciones de los casos excepcionales, se dispone a modificar los elementos que no poseían una coherencia grafica constructiva, estas modificaciones se realizan unificando las medidas que no coincidían como los paneles con los planos y así mismo ciertos cortes con ciertos alzados que no coincidían se redujeron a una misma medida. |

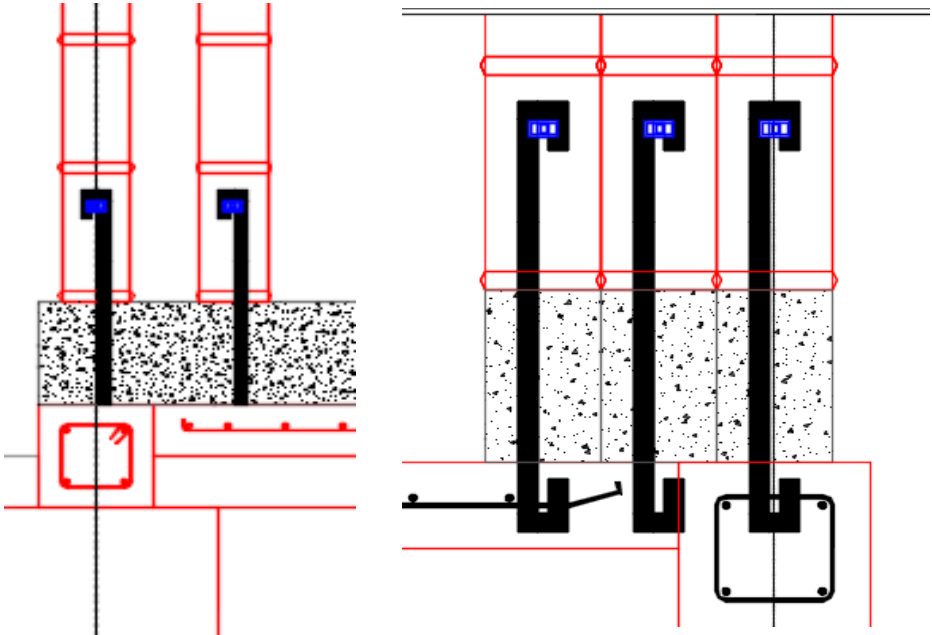
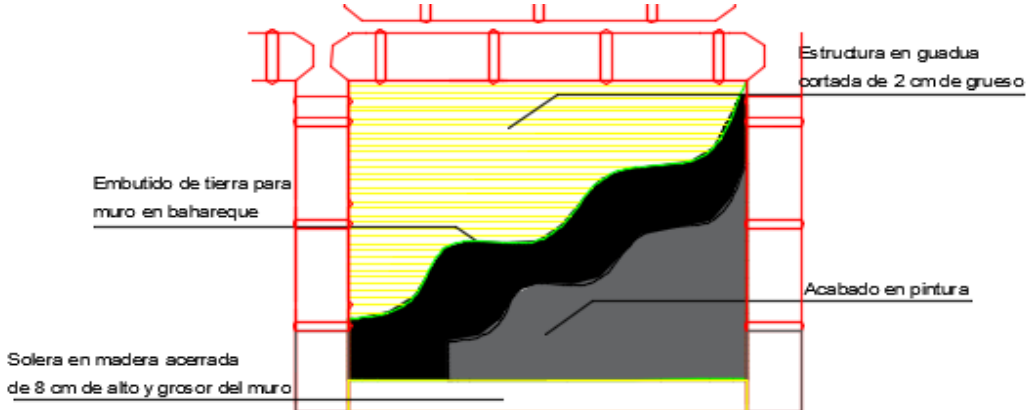
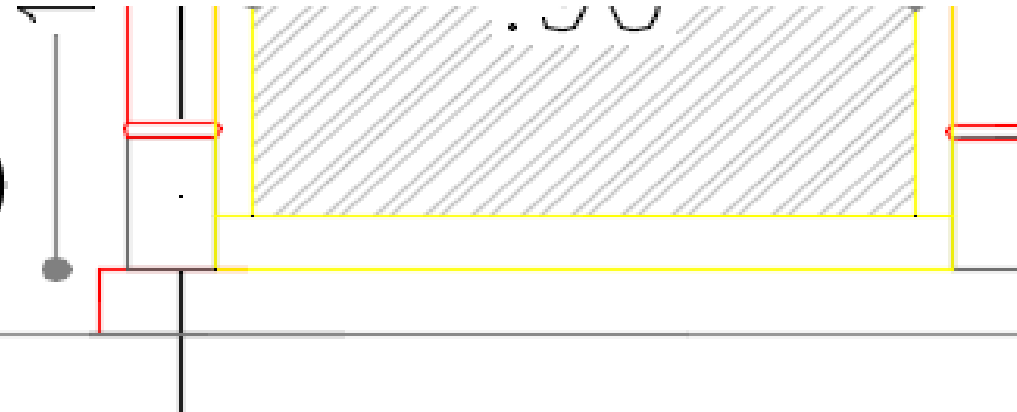
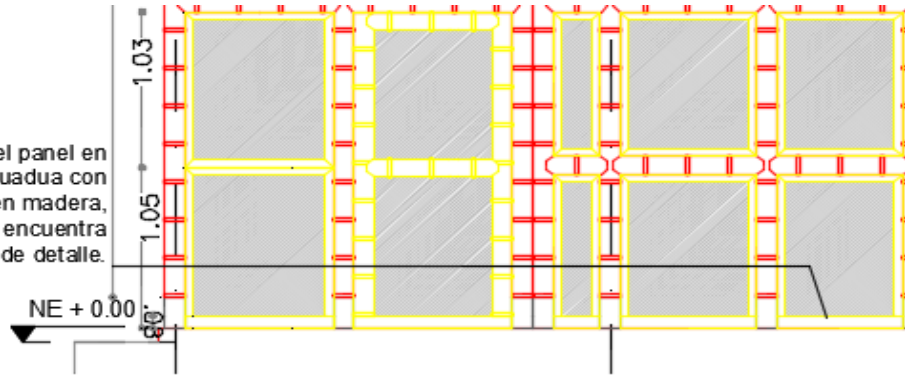
| DESCRIPCION DEL PROBLEMA |
|---|
| Se encuentra una confusión con el tema de la solera ya que esta propuesta para cumplir papeles superiores a los que esta puede efectuar, esto por ser en un material inadecuad, por ende se tiene que hacer una modificación a este elemento, se encuentra que la propuesta indican unos elementos de solera y en las imágenes anexas se presentan un murete en concreto, presentando muchas propuestas en el mismo elementos de la cual no se sabe con exactitud cuál es la mejor ni cual se debe escoger para profundizarla, ya que en algunos planos o imágenes aparecen unos elementos y en otros no aparecen. |

| REPORTE DE MODIFICACION ELEMENTOS COMPLEMENTARIOS | | | |
|---|---|---|---|
| | | <p>Panel de bahareque del modulo inferior</p> | |

| DESCRIPCION DEL PROBLEMA |
|---|
| se encuentra que los elementos propuesto eran necesarios y cada uno era idóneo para cada lugar, pero al no tener indicaciones se generaba mucha confusión con el elemento de solera, por eso se procedió a determinarlo a teologizarlo y a indicarlo, en algunos lugares la columna en guadua está apoyada sobre una solera de solo 8 cm en madera la cual no es idónea para este trabajo, se expande la información técnica, esta información será complementada en el documento de ficha técnica. |

| REPORTE DE MODIFICACION ELEMENTOS COMPLEMENTARIOS | | | |
|---|---|---|---|
| | | <p>Indicacion del panel en esterilla de guadua con marco y solera en madera, especificacion se encuentra en los el plano de detalle.</p> <p>NE + 0.00</p> | |

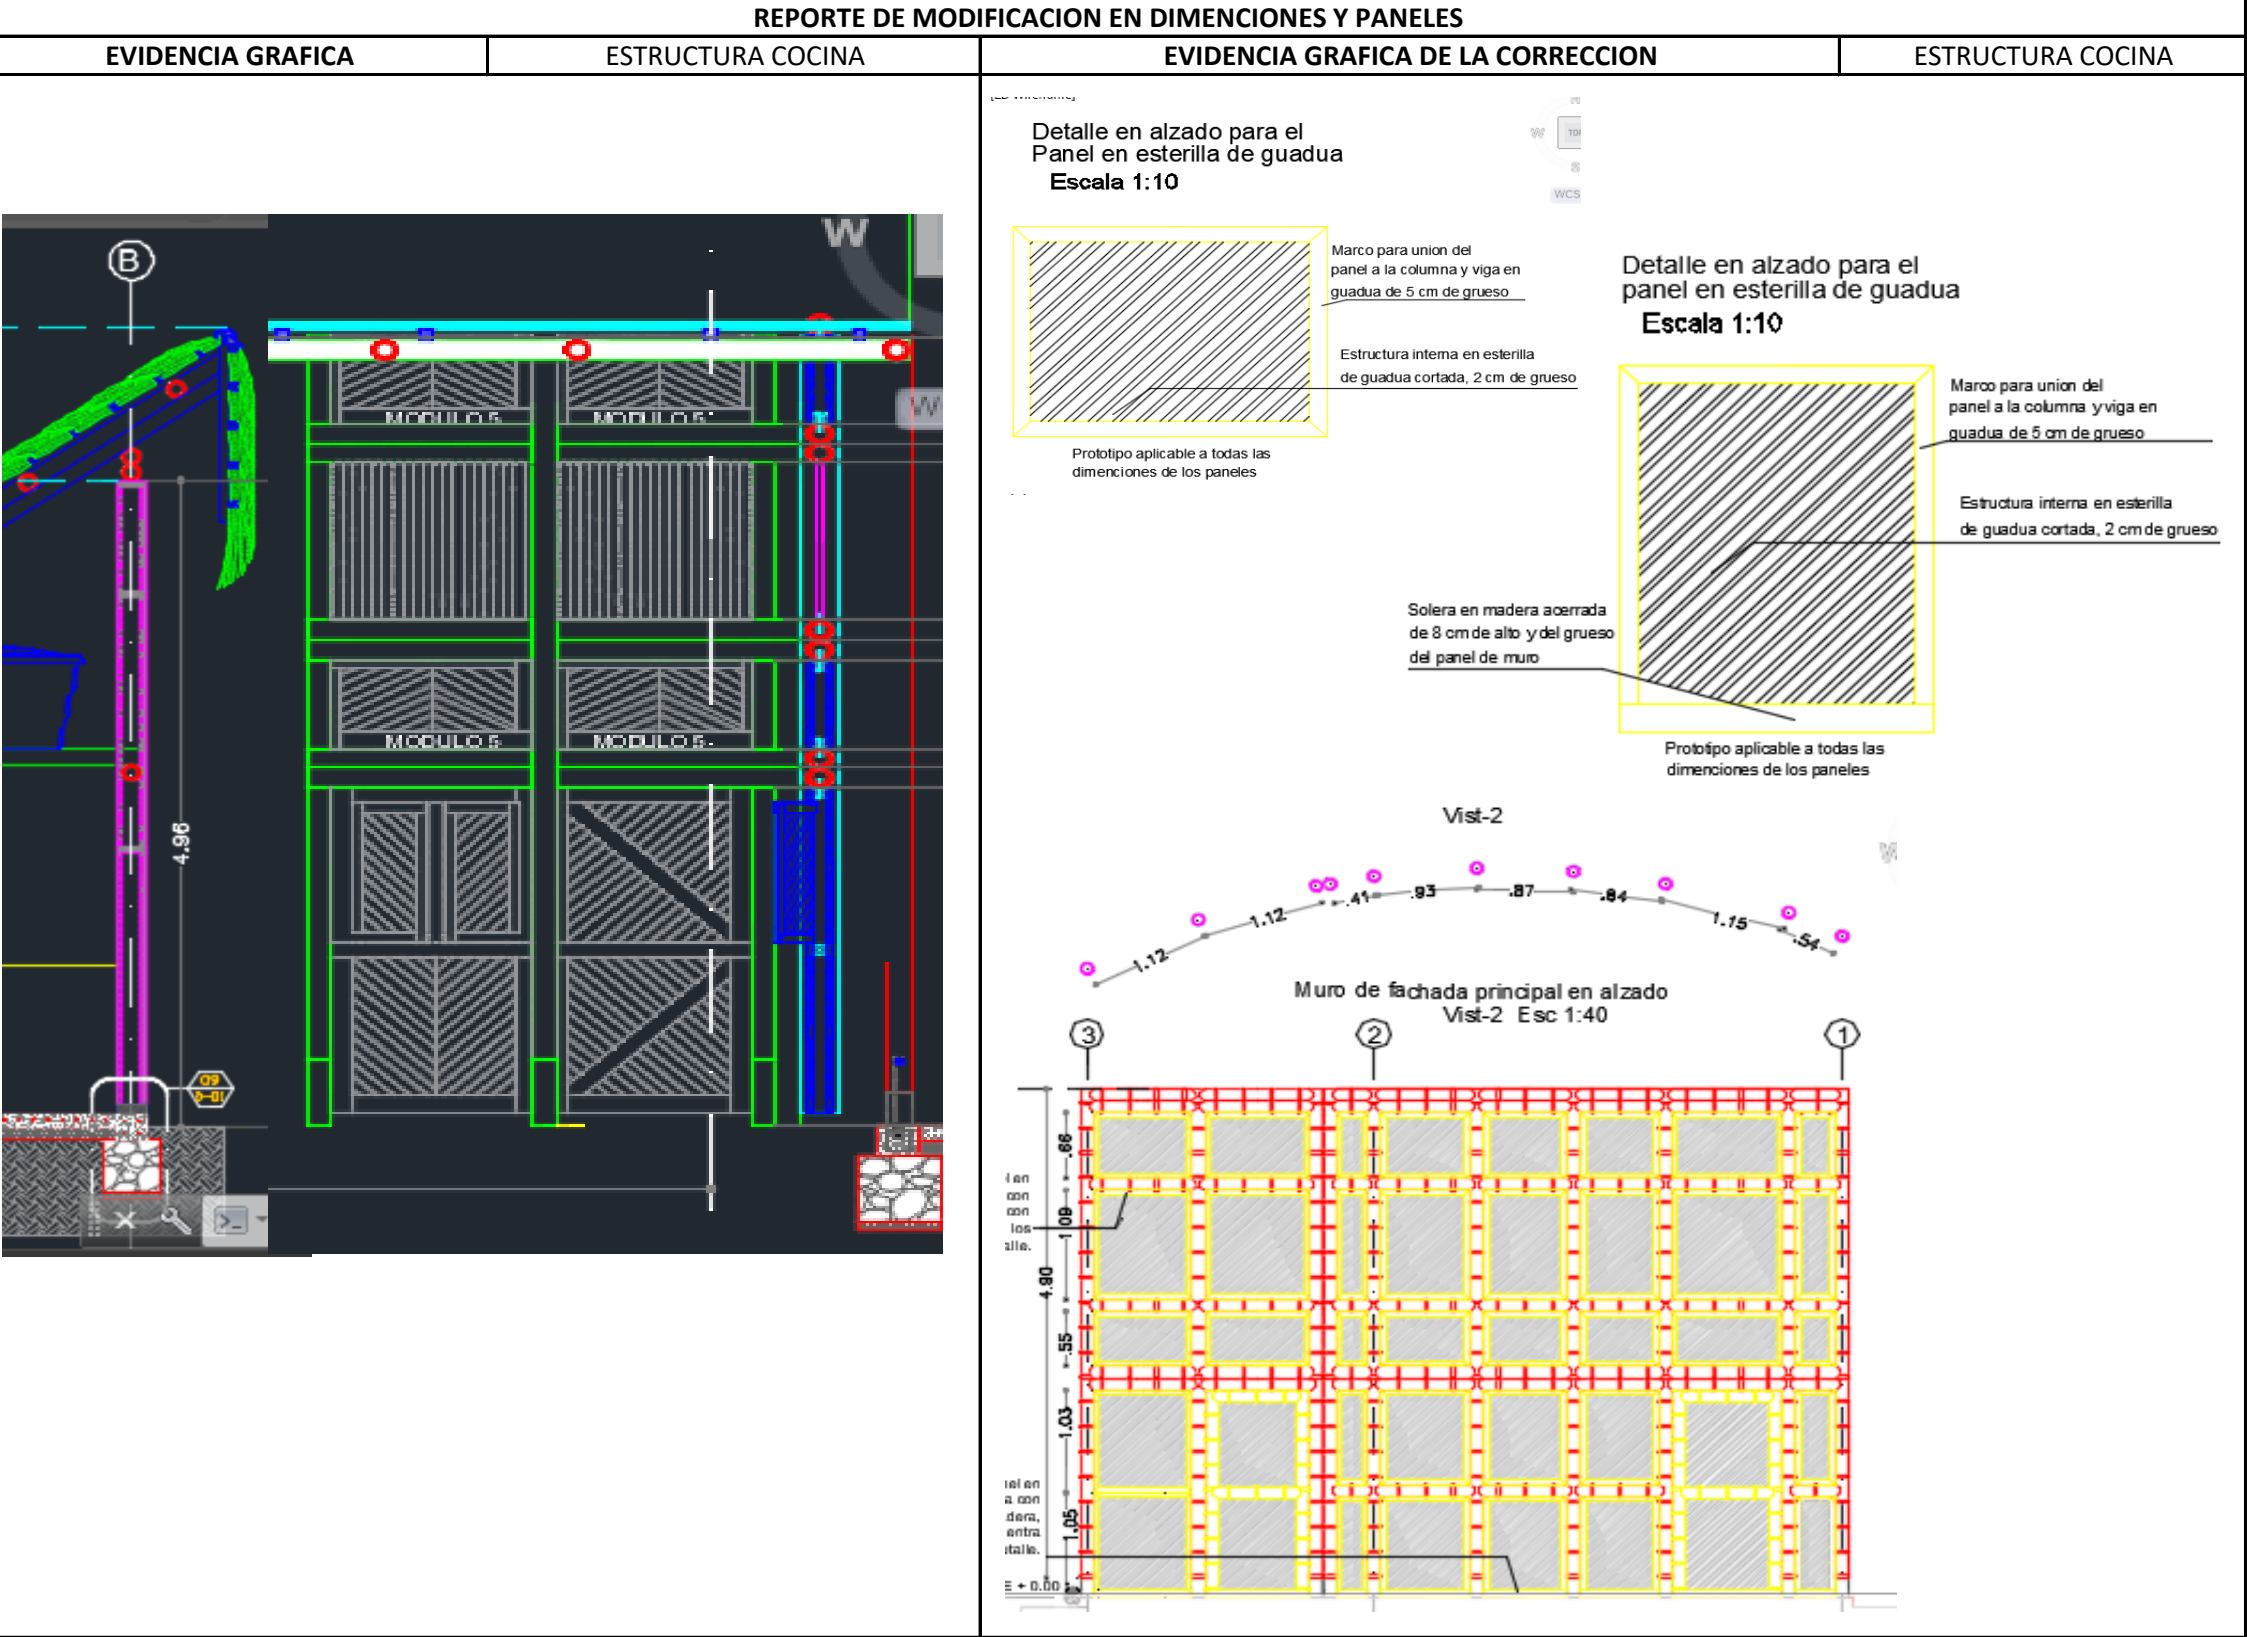
| TUTORES Y ALUMNOS | |
|---|---|
| Planch No. 13/10 | 2/12/2019 |

Se encontró que la propuesta de la estructura del panel interno de esterilla con guadua poseía inconvenientes en su modulación y dimensiones, este no coincidía con la propuesta estructural que habían colocado en primer plano, ni con los cortes y alzados, así que se tenía que decidir cuál de las dos propuestas iban a seguir, los cortes existentes parecen haberse hecho con un método de espejo los cuales no permiten entender bien el sentido en el que estos se encuentran. En algunos elementos encontramos dos vigas y en la siguiente vista se aprecia solamente una viga.

La solución aplicable para el panel fue modificar sus distancias según las medidas tanto en planta como en alzado y la solución más práctica que se encontró para el problema de cantidad de vigas fue unificar todos los elementos según la lógica constructiva y según los cortes o planos dominantes, los que poseían más información y estaban mejor especificado se continuaba a base de ellos y su especificación era mucho mayor.

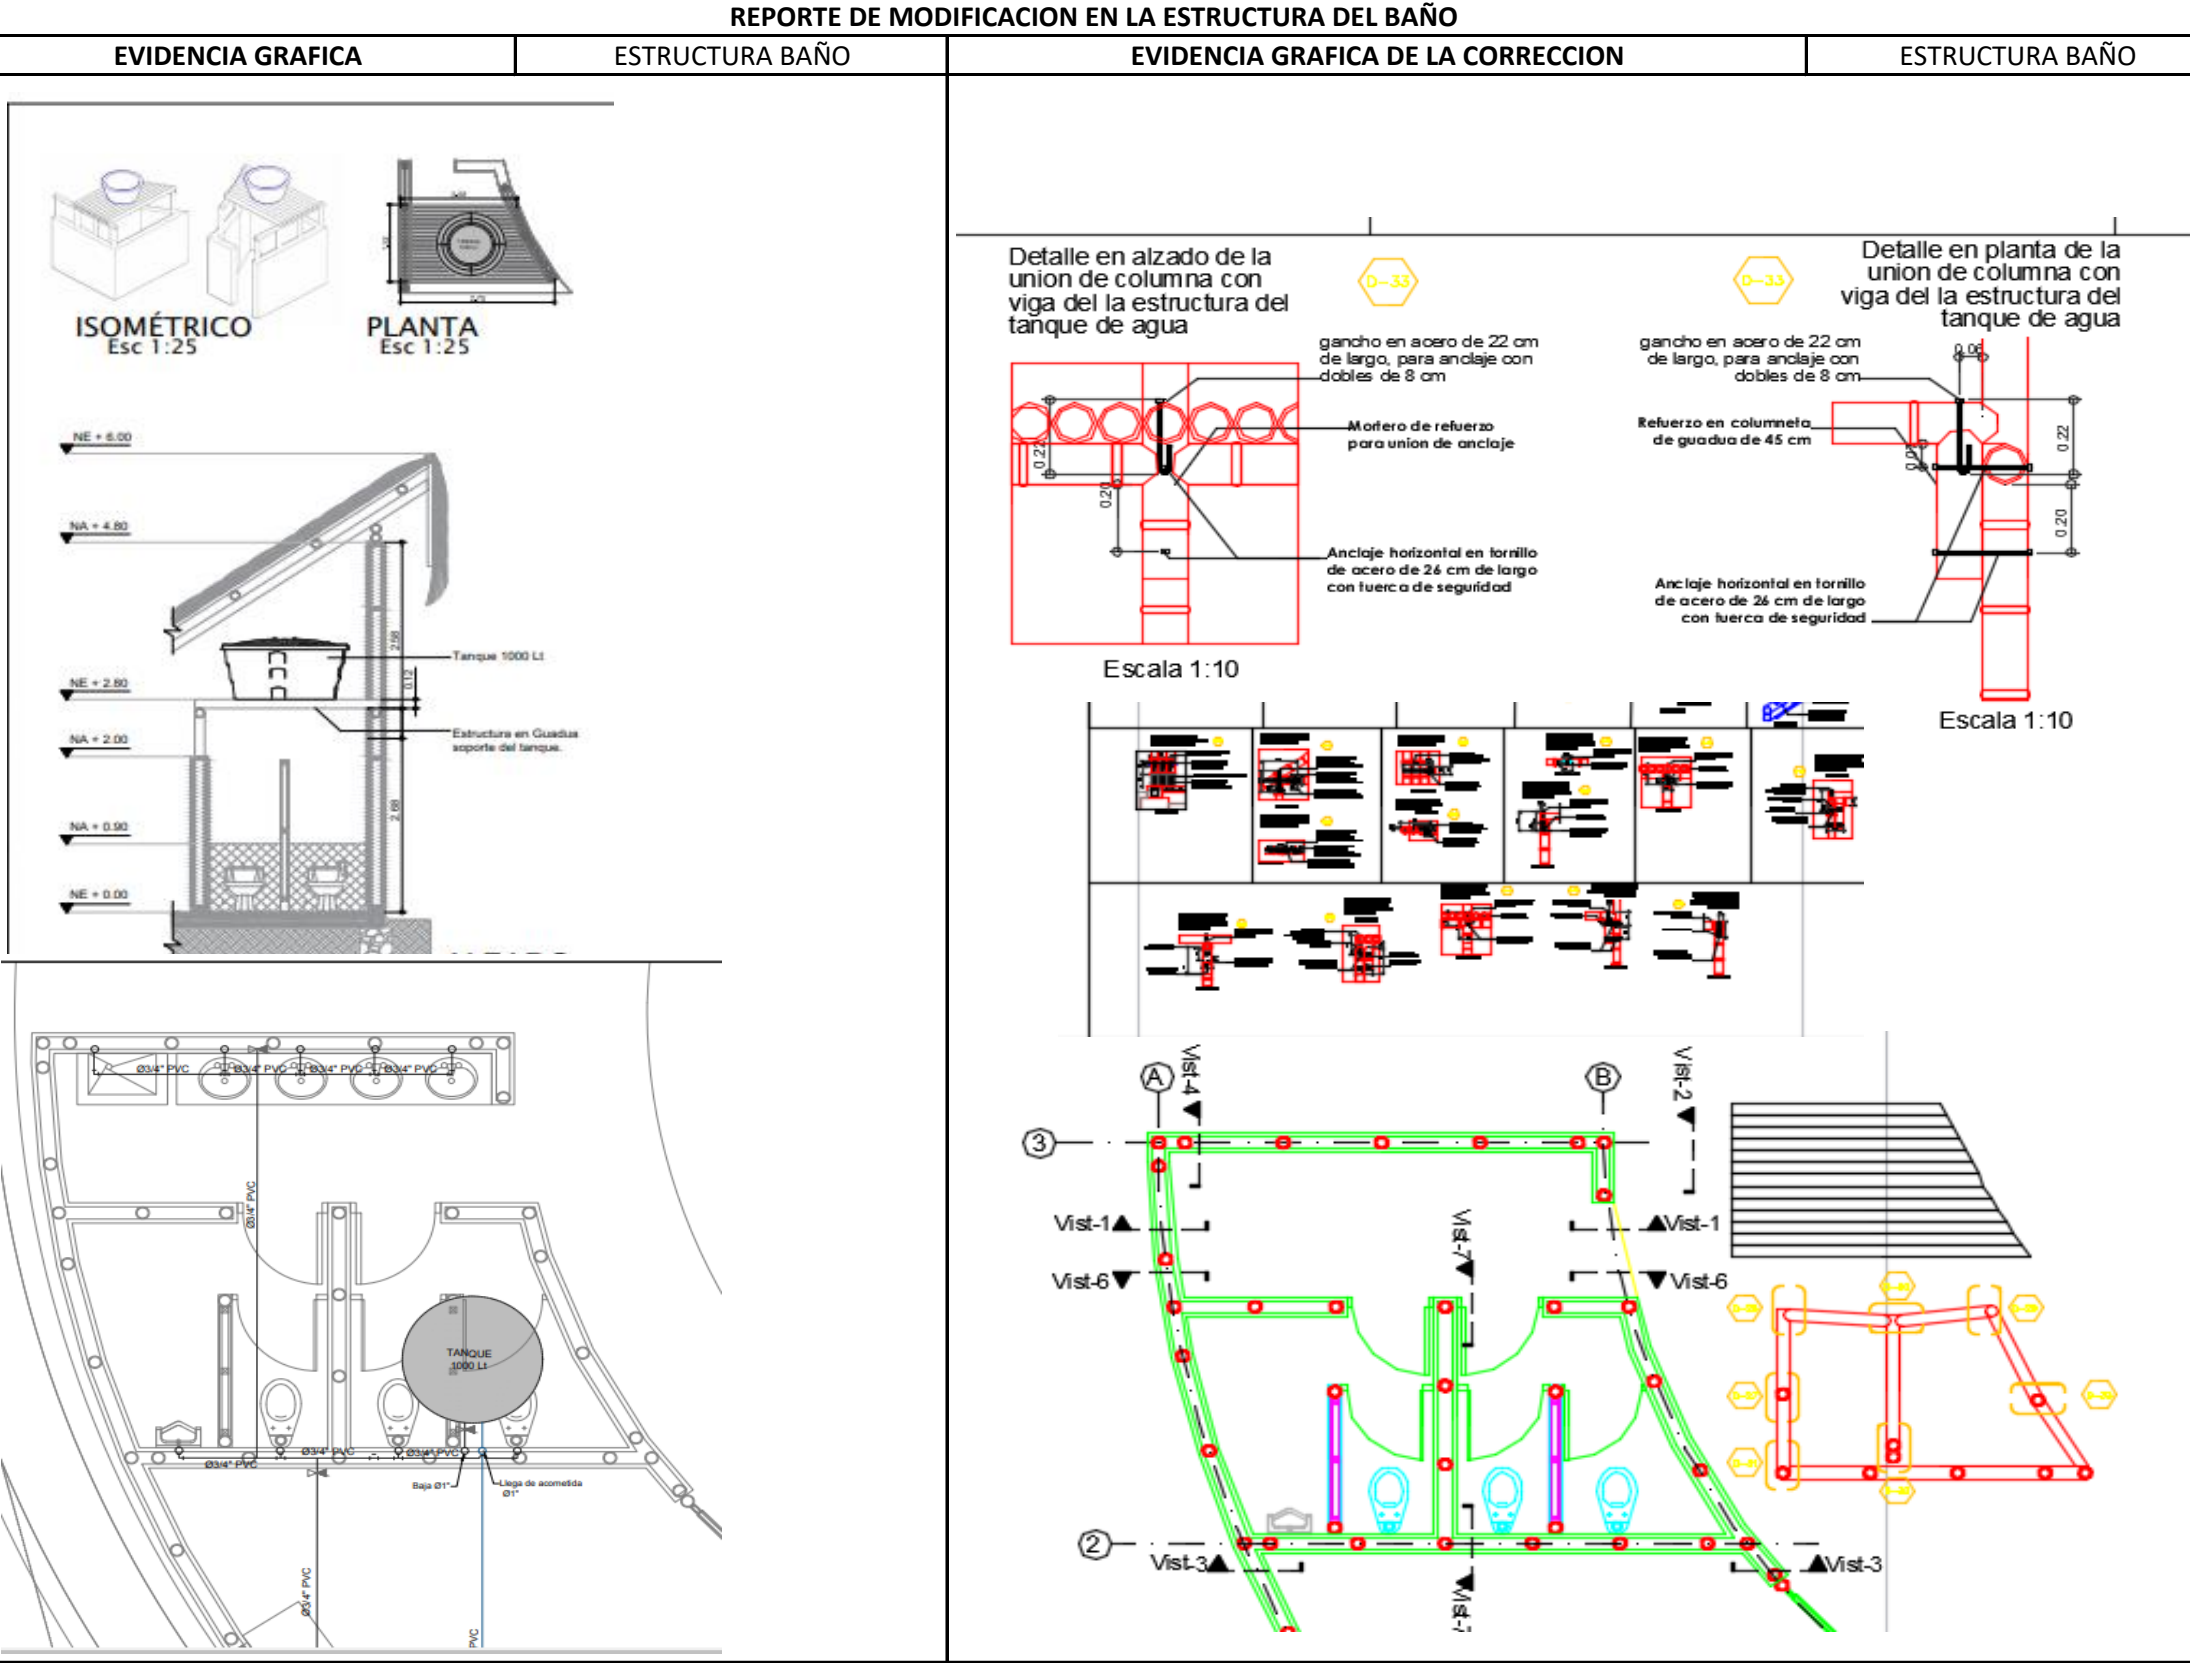
| TUTORES Y ALUMNOS | |
|---|---|
| Planch No. 14/00 | 2/12/2019 |

En las estructuras del baño en donde se encuentra el tanque de agua, presenta una inconsistencia con la coordinación de medidas, la medida de la propuesta del tanque de agua no coincide con la propuesta de las estructuras del edificio, no existe un lugar de apoyo en la altura, por eso la altura de las columnas del baño para el tanque de agua no son pertinentes.

Se profundiza el contenido de este espacio a construir el cual requiere de dimensiones y ubicación específicas de anclaje y reforzamiento, estos refuerzos y anclajes se disponen en lugares estratégicos y se cuantifican y cualifican, en el cuadro grafico se muestra la cantidad de elementos que se especifican y de la forma en la que se especifican, se ubican en un plano en planta y se nombran para su mayor comodidad en la lógica de la lectura del plano.

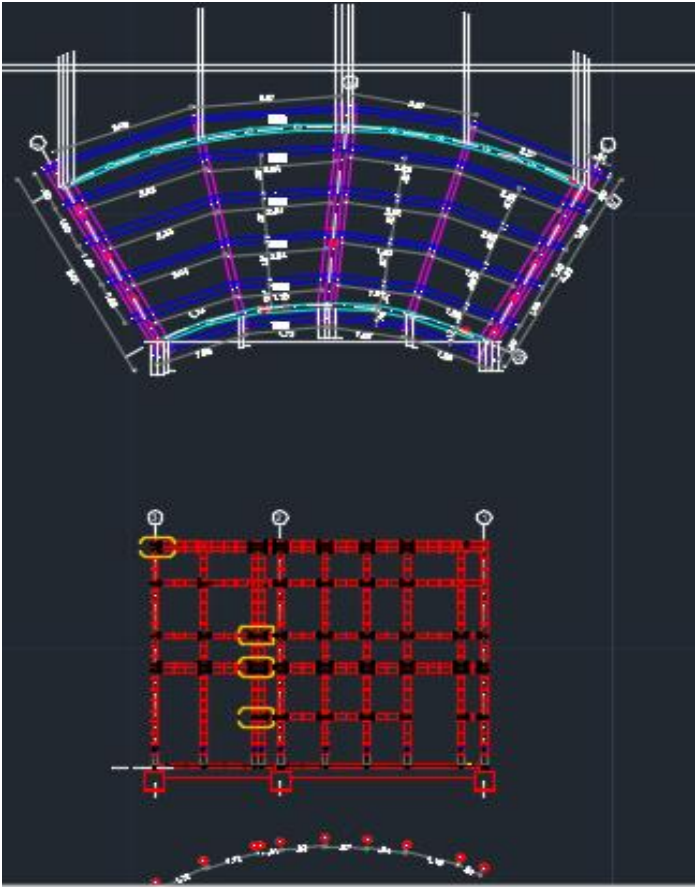
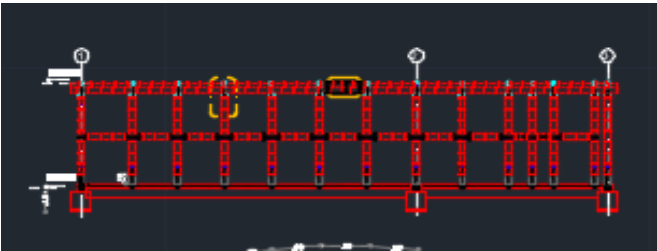
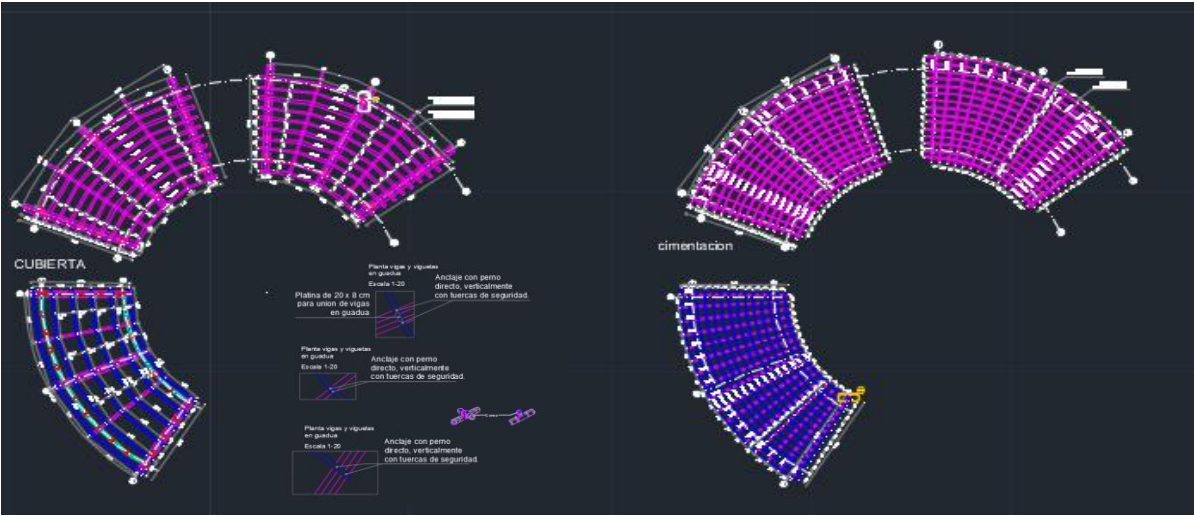
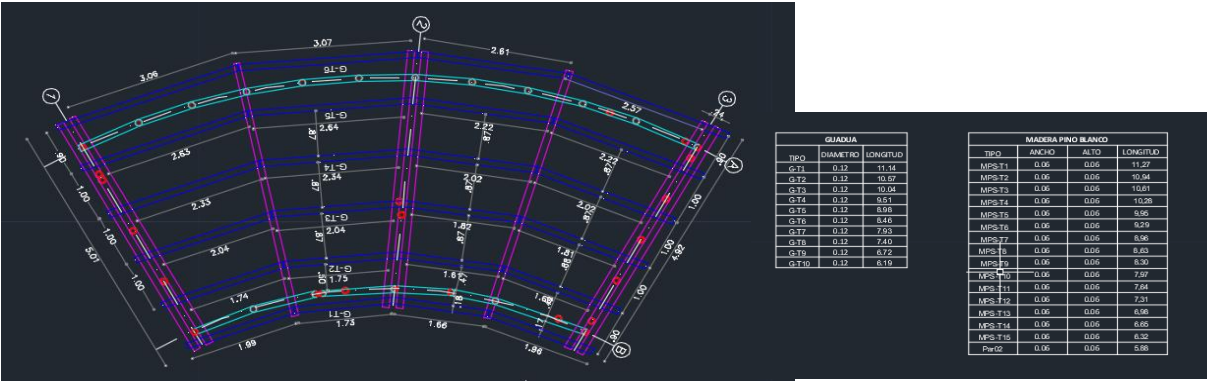
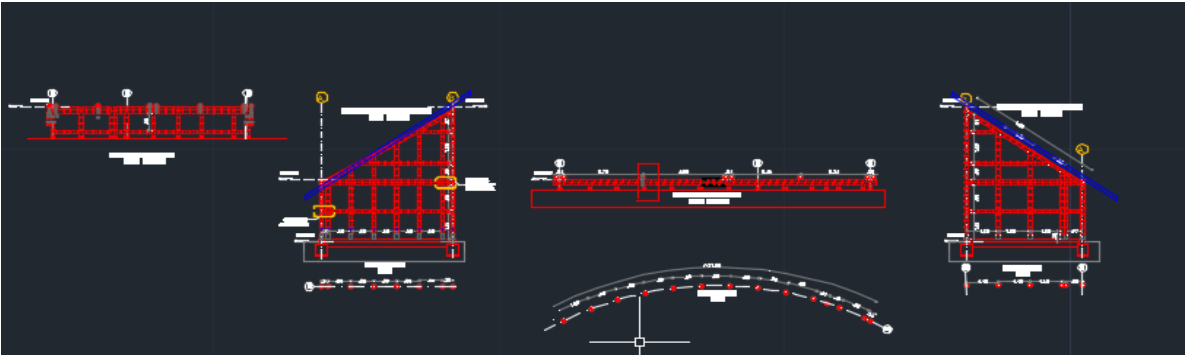
| TUTORES Y ALUMNOS | |
|---|---|
| Plancho No. 17/00 | 2/12/2019 |

Se encuentra inconsistencias en la ubicación de las columnas de la estructura las cuales deberían coincidir con las vigas en guadua de la cubierta, pero al compararlas con la cantidad de columnas del plano y la ubicación de las mismas, estas no coinciden, se detectó que los elementos de cubiertas presentes en el plano base, alzados y cortes, no coincidían en la misma referencia de inclinación para con los de la estructura.

La solución más lógica que se encontró fue realizar los planos de cubierta en base a los antes realizados en la estructura, así se tendría la certeza de que estos coincidan en secuencia, claramente se respetó el diseño y se trató de mantener lo más cercano posible las alturas y la idea del plano inicial, también se generaron las dimensiones correspondientes colocándolas para distinguirían tipos de vigas en los planos, se referenciaron por medio de colores y así se tendría una comprensión y orden constructivo..
