# **PARALELOS DE PLANOS PARA EL CONTROL DE MODIFICACIONES DEL PROYECTO AMOYA DE LA COMUNIDAD AMOYA LA VIRGINIA**

UNIVERSIDAD LA GRAN COLOMBIA  
FACULTAD DE ARQUITECTURA  
PROGRAMA DE TECNOLOGÍA EN CONSTRUCCIONES ARQUITECTÓNICAS  
BOGOTA D.C. 2019

| <div>REPORTE DE MODIFICACION PARA CIMENTACION DEL BOHIO</div> | | | | |

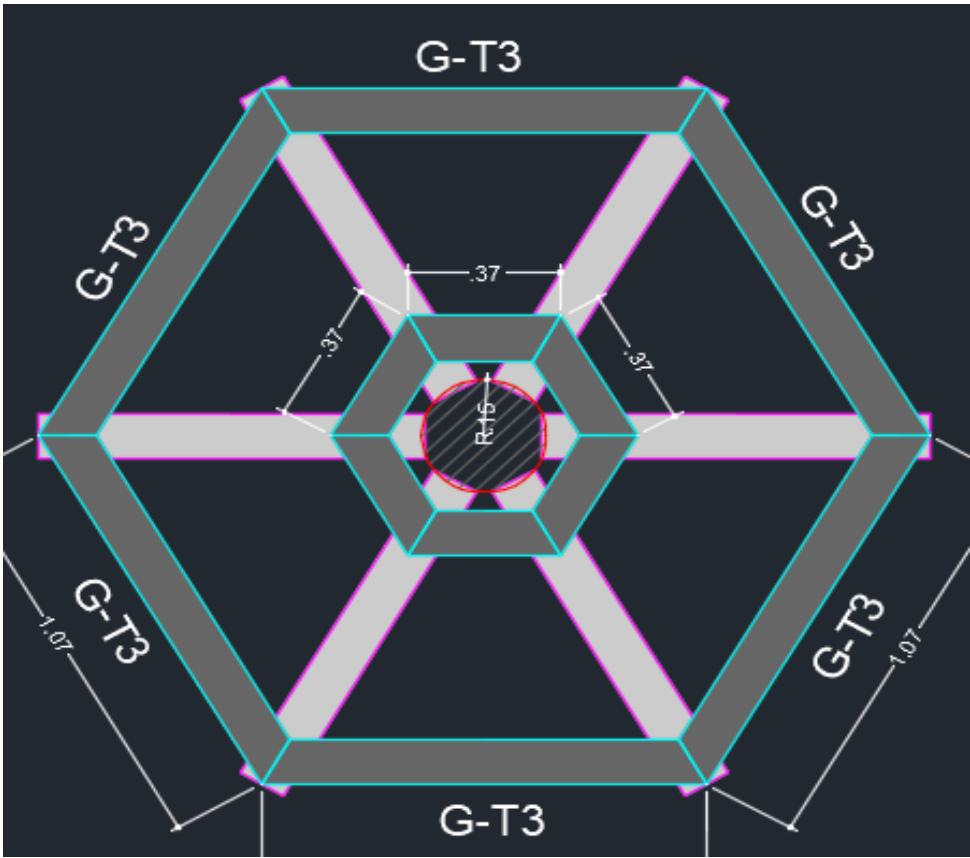
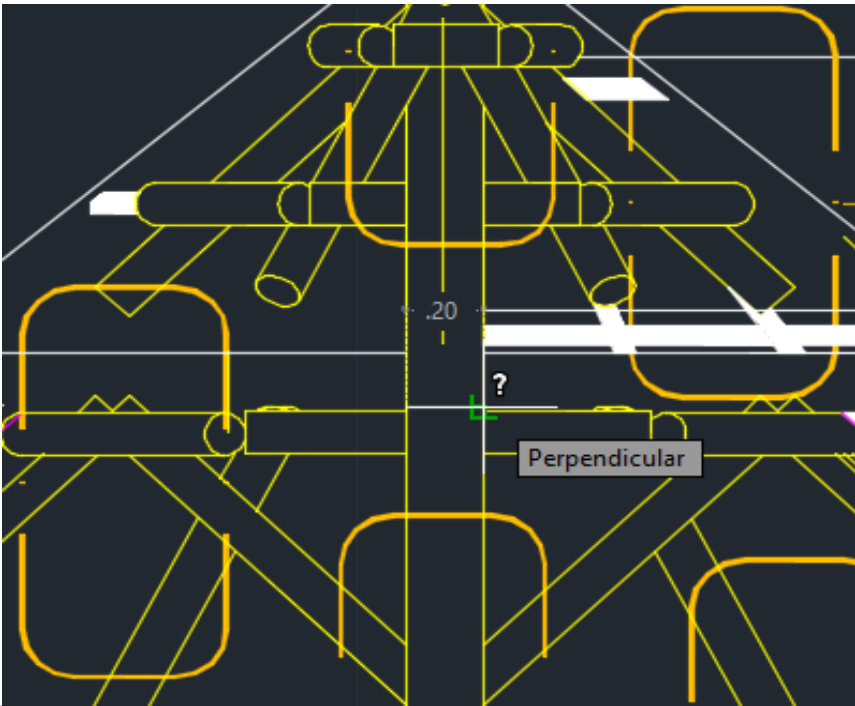
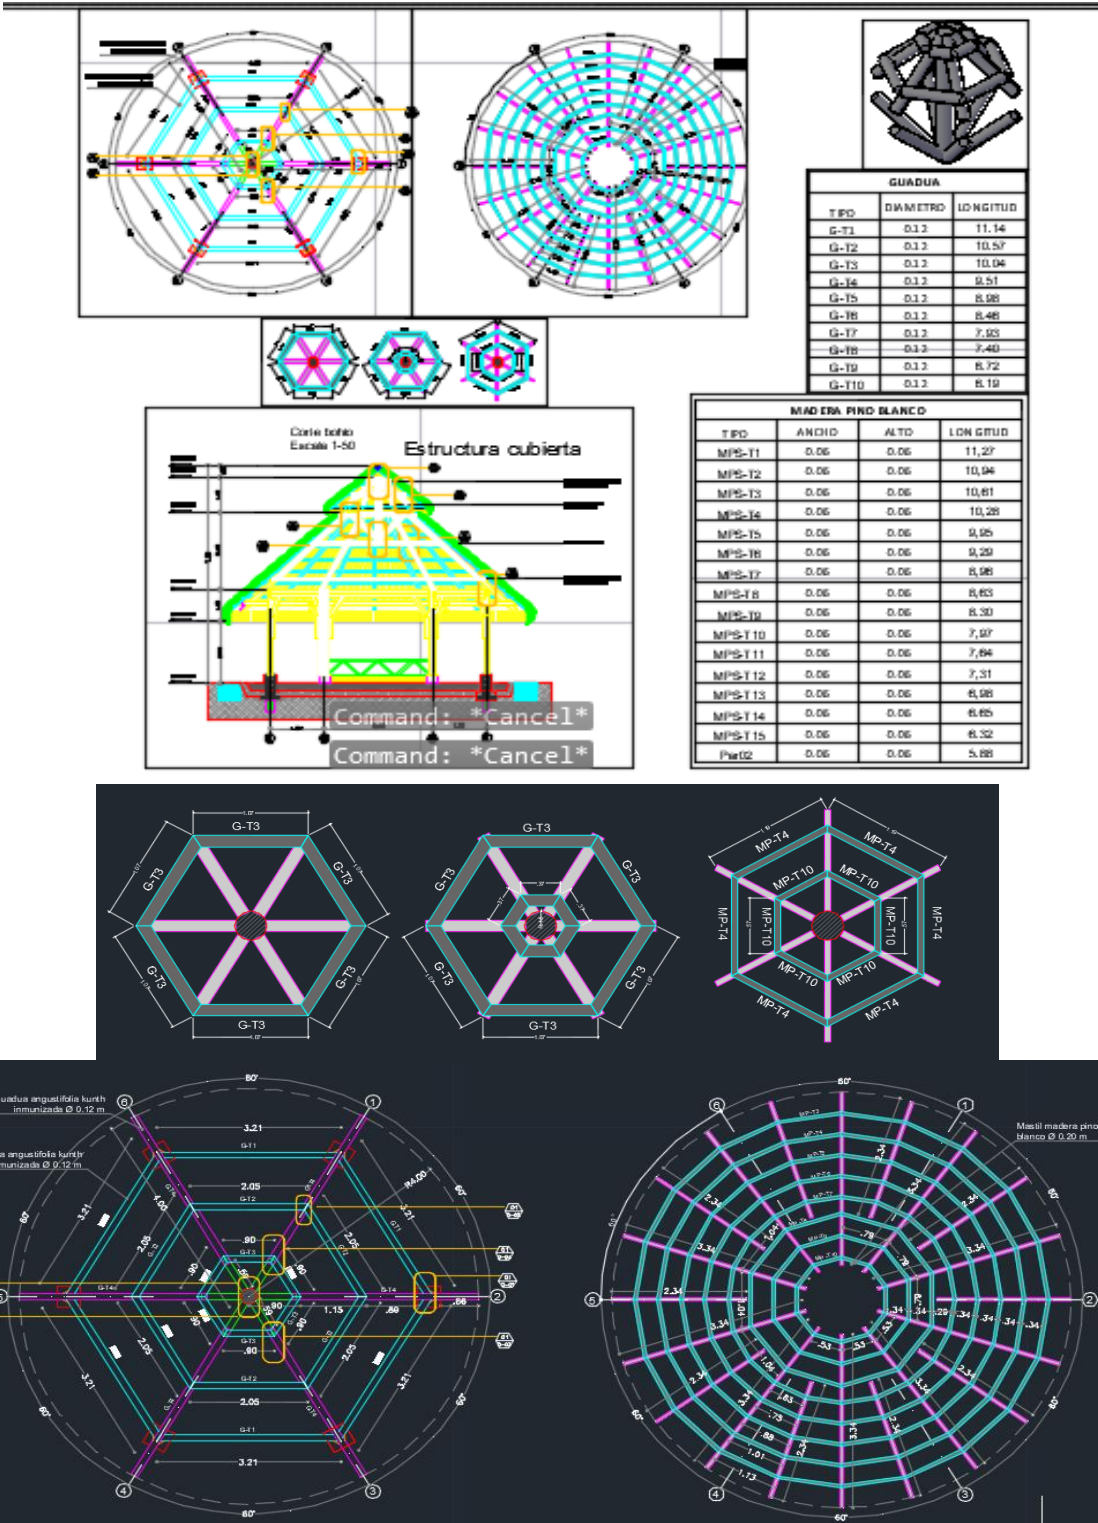
Planch No. 17/00

Se pueden apreciar ciertas inconsistencias en las medidas de algunos elementos de la cubierta del bohío, como, por ejemplo, en la estructura en diamante se aprecia que la columna tiene una dimensión en alzado y en planta tiene diferente grosor, entonces no se sabe con cual dimensión trabajar.

Se determina según las indicaciones de los expertos que diámetro sería el indicado para cumplir con la capacidad estructural y también para cumplir con la facilidad constructiva, unificando así ideas y dejando claridad en la construcción.
