## 1. INTERSECCIONES

## 2. TRAMOS

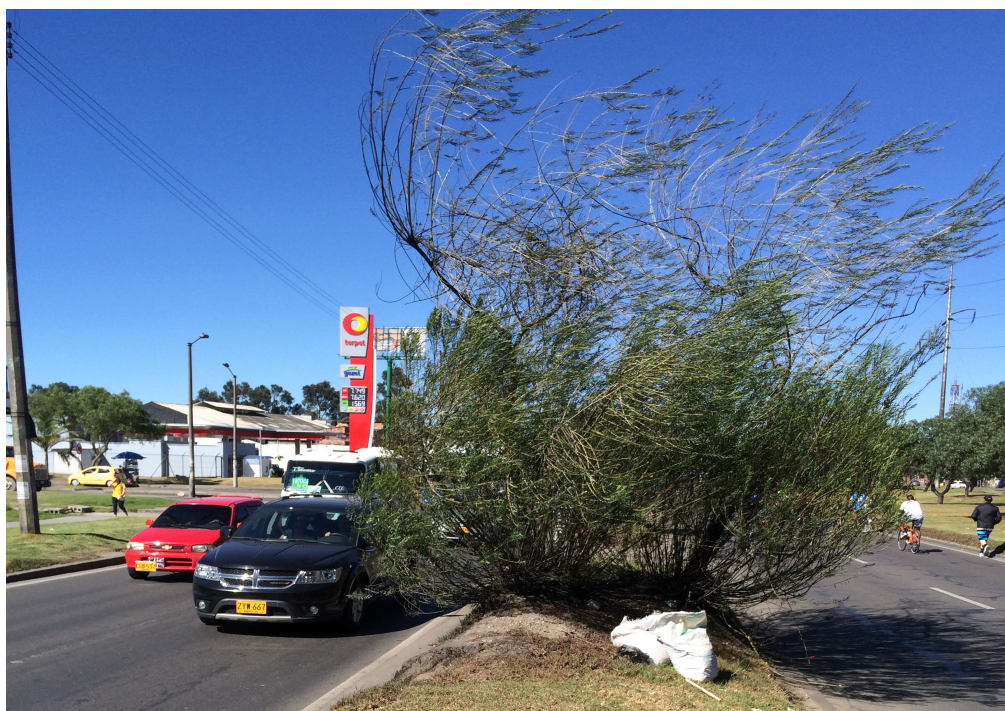
**Imagen 2.3.33.**

**(entre calle 12 y 13, cerca de bomba) Objetos que obstruyen visibilidad de conductores**

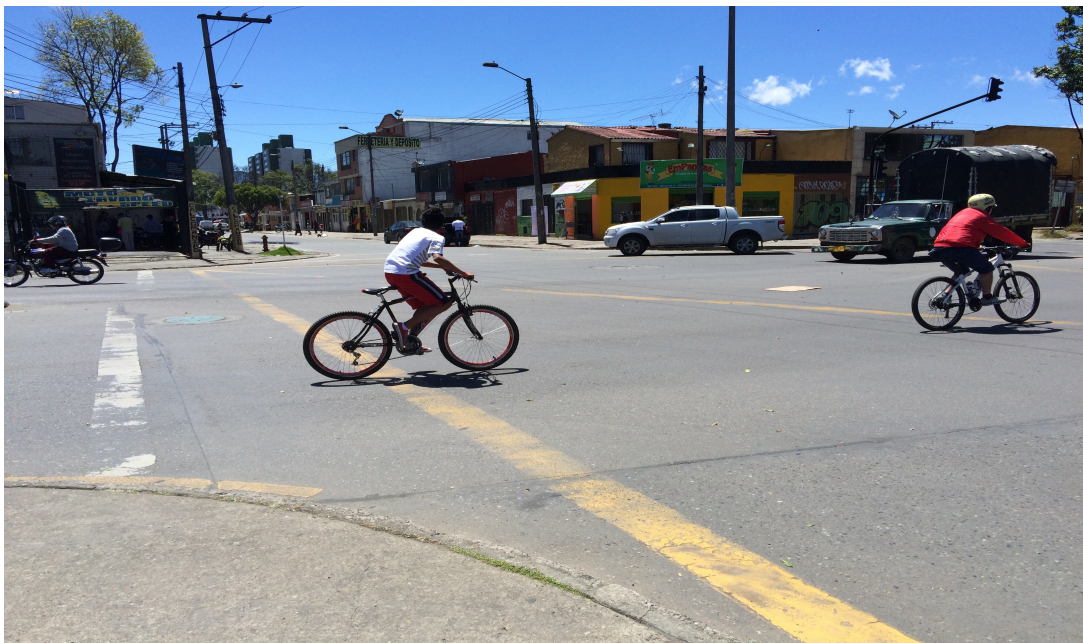
**Imagen 2.9.79.**

**(demarcación horizontal deficiente)**

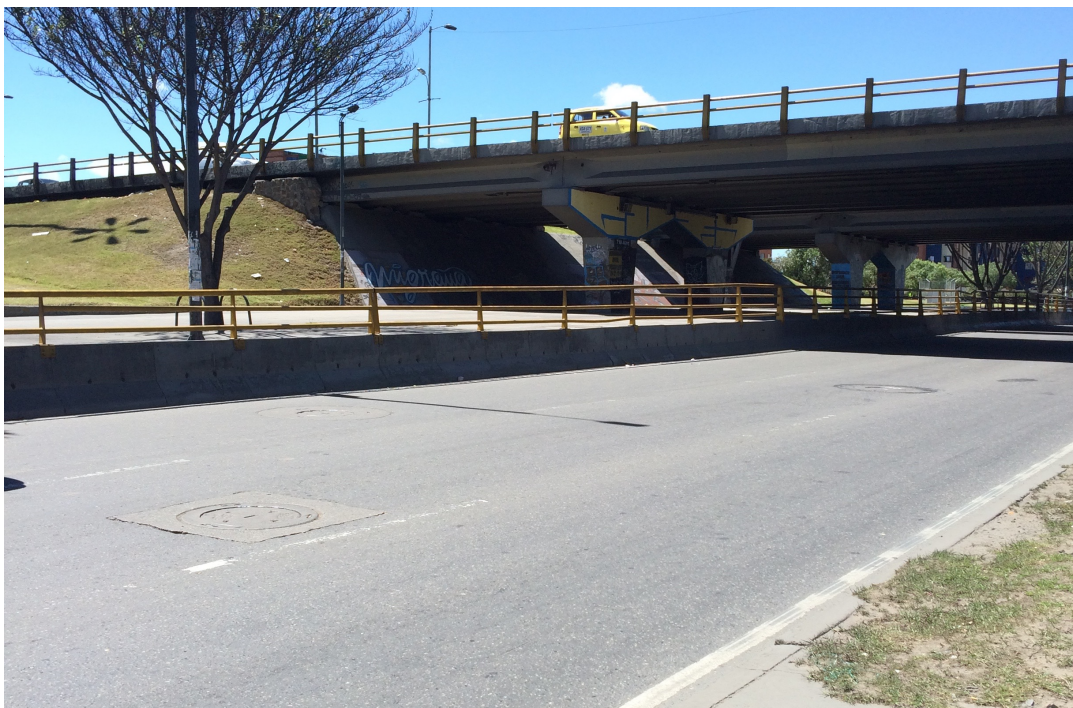
Imagen 2.10.73.

**(Demarcación de carriles borrosa)**

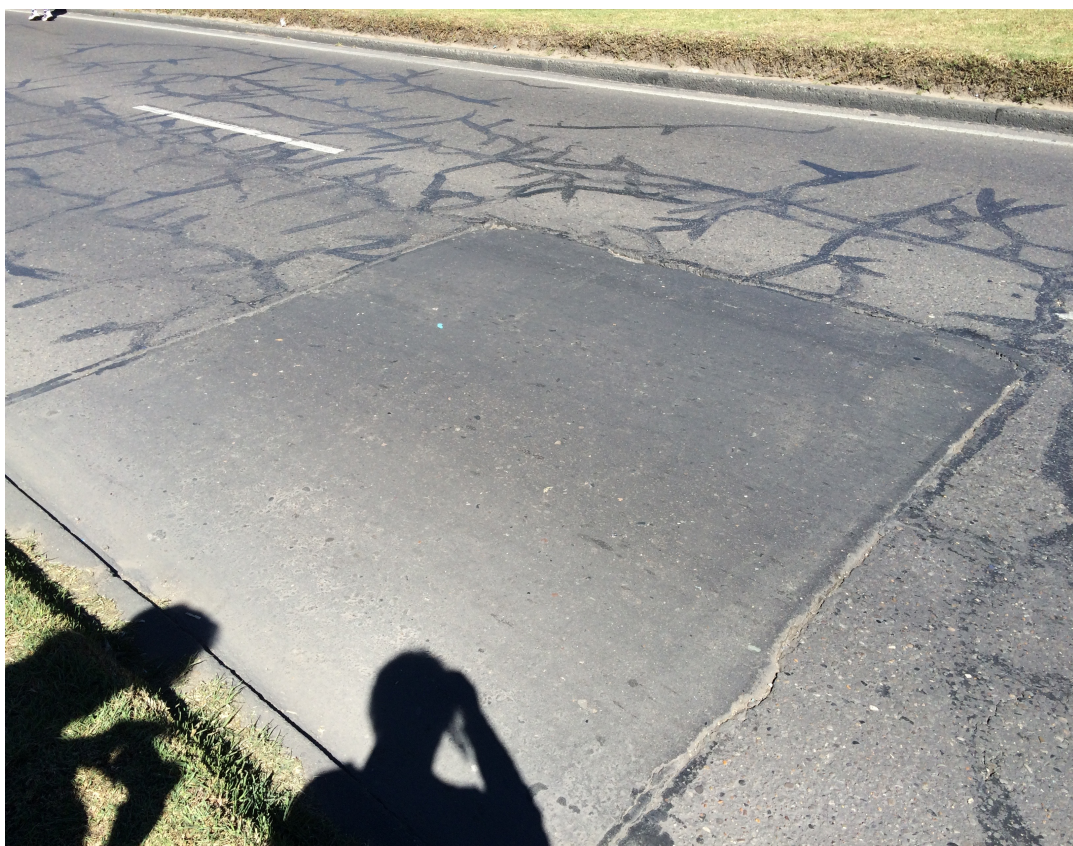
**Imagen 2.13.94**

**(Discontinuidad de pavimento)**

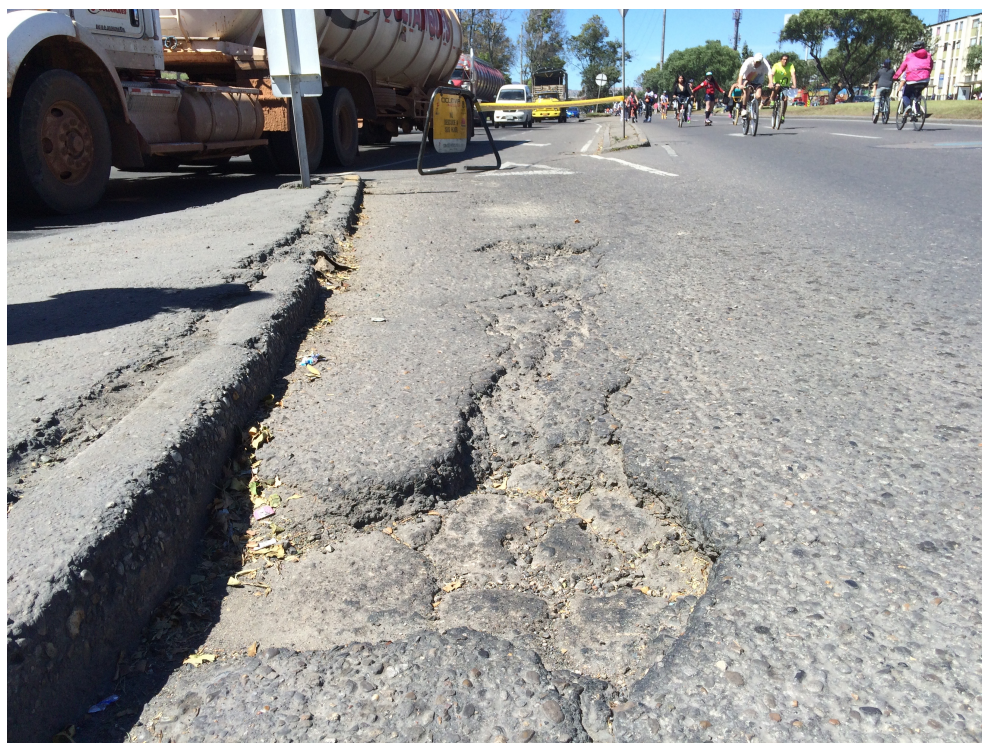
**Imagen 2.14.100.**

**(baches, huecos)**

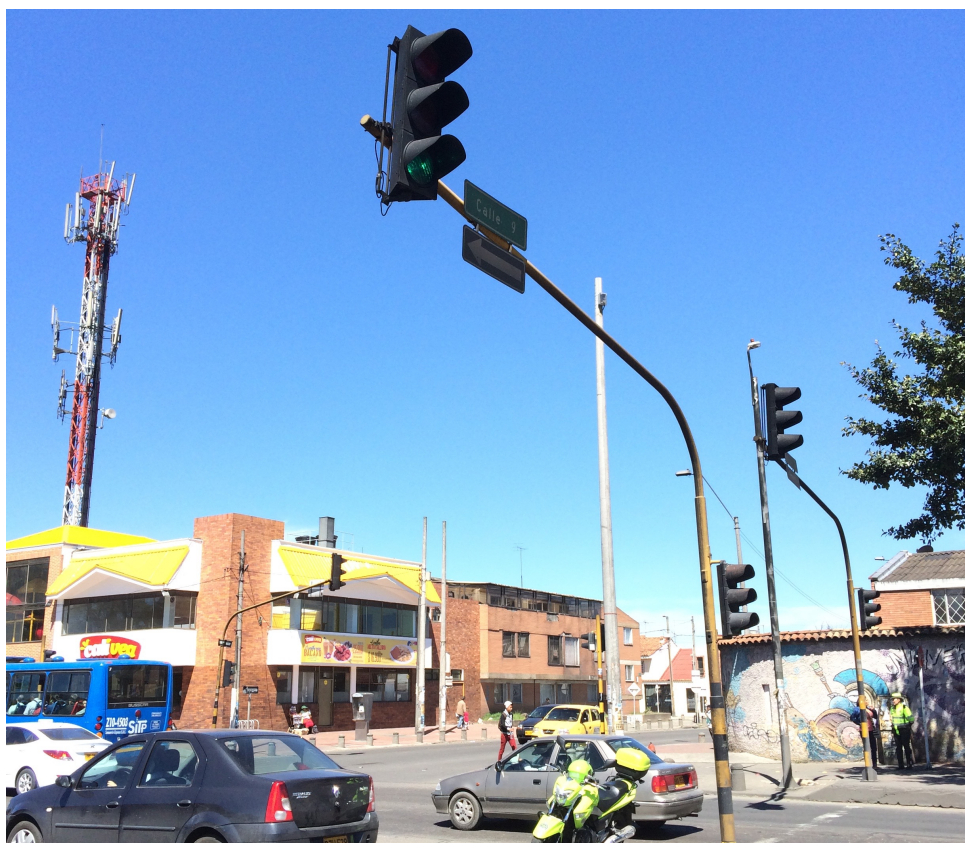
**Imagen 3.8.**

**(No tiene cara peatonal, calle 9)**

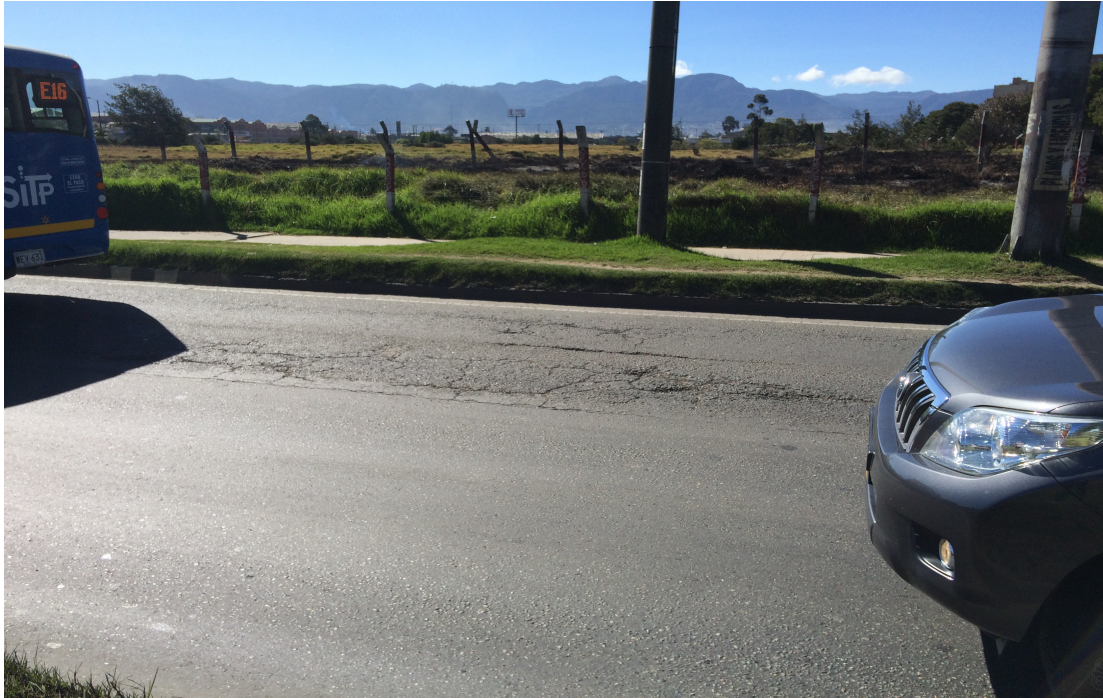
Imagen 5.5.

(lugares inseguros)
