INVESTIGACIÓN DE PATOLOGÍA EN GUADUA DEL PARQUE JARDÍN  
BOTÁNICO JOSE CELESTINO MUTIS

UNIVERSIDAD LA GRAN COLOMBIA  
TECNOLOGIA EN CONSTRUCCIONES ARQUITECTONICAS  
PROYECTO DE GRADO  
BOGOTA – COLOMBIA  
05 DE DICIEMBRE DE 2018

Monografía de Grado para optar al título de Tecnólogo en Construcciones

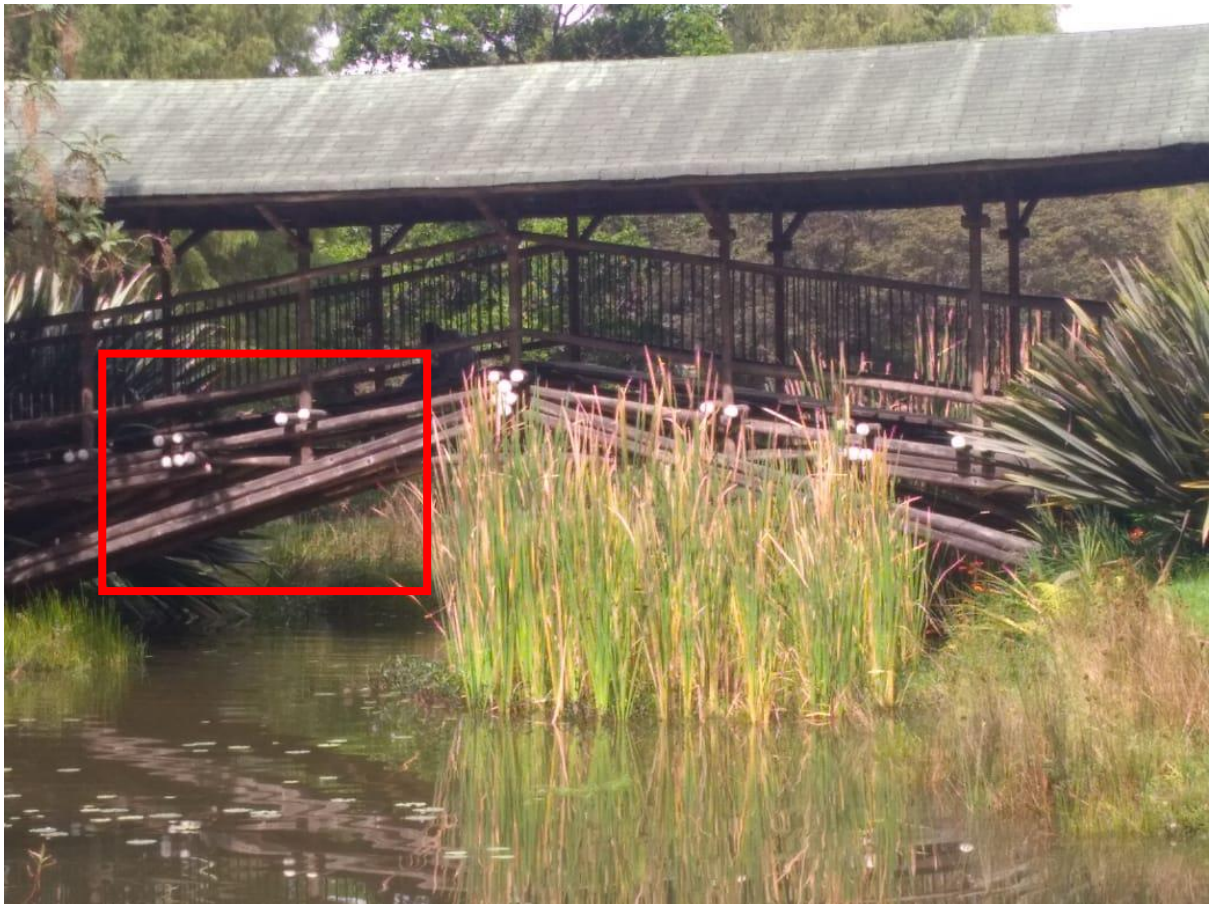
*Figura 7 Costado derecho puente de guadua Jardín Botánico José Celestino Mutis*

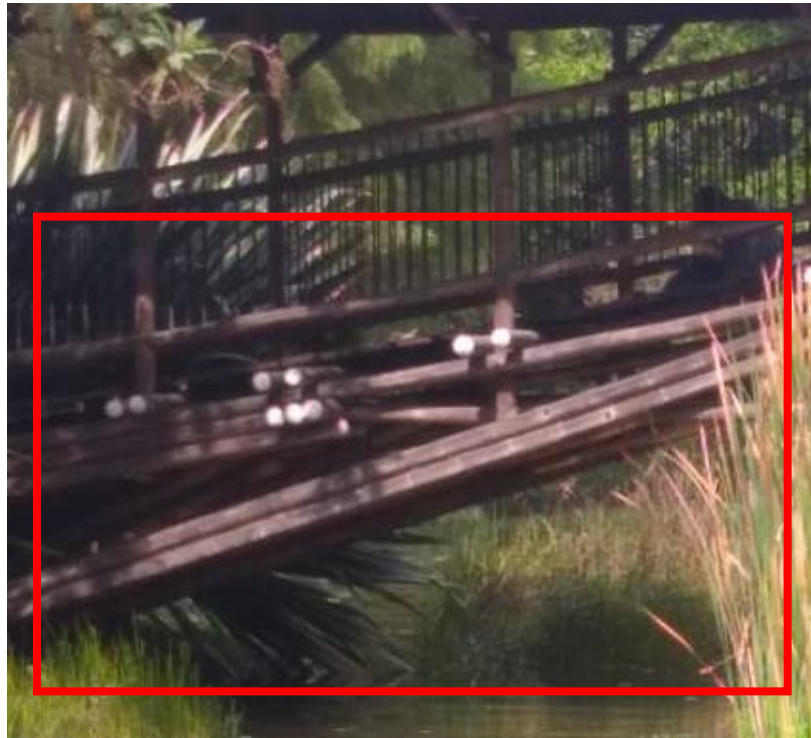
*Figura 8 enfoque Costado derecho puente de guadua Jardín Botánico José Celestino Mutis*

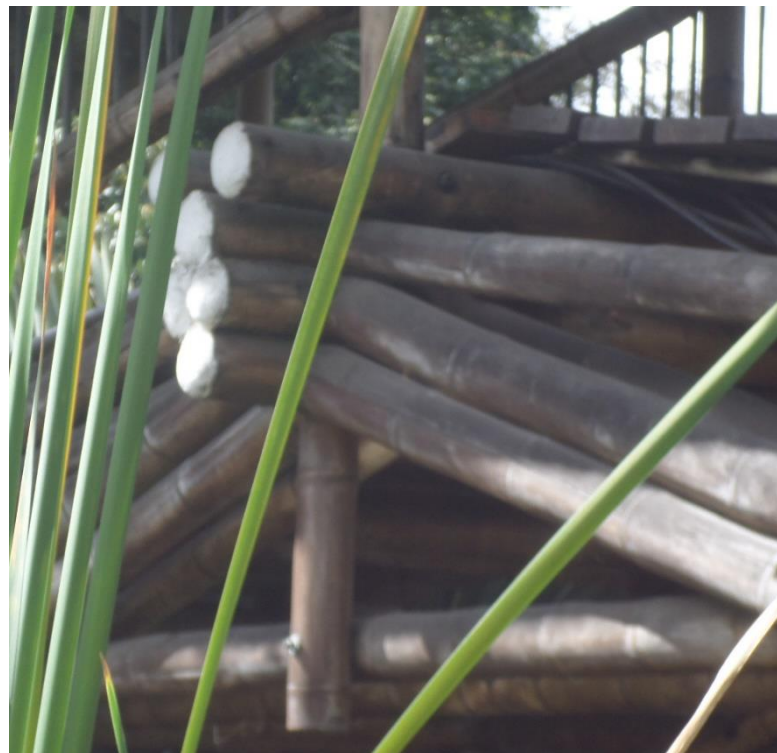
*Figura 9 ilustración 5 parte inferior puente de guadua Jardín Botánico José Celestino Mutis*

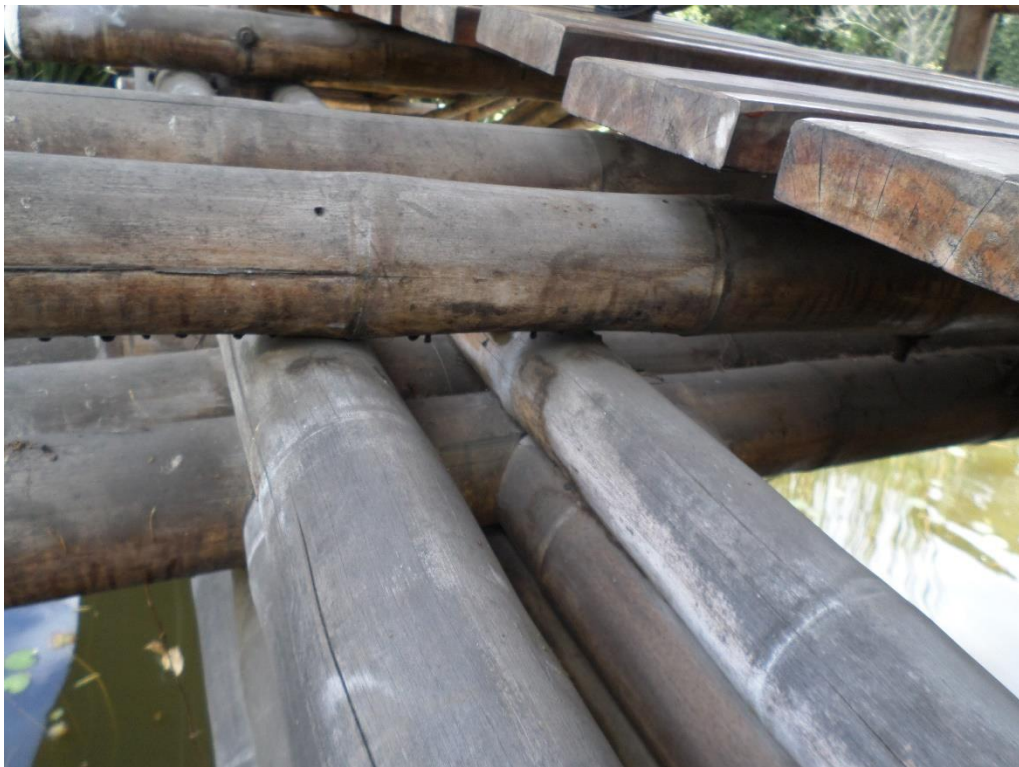
*Figura 18 encuadre detalle de base en guadua foto degradada*

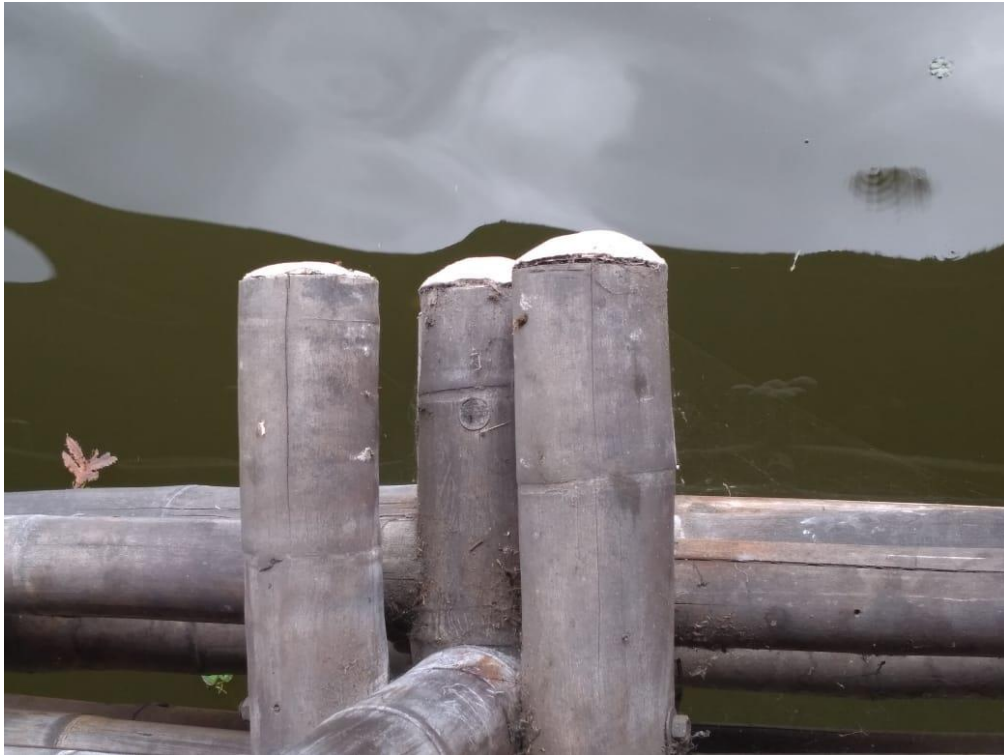
*Figura 19 ángulo de picada, detalle fotodegradación y reflejo del lago*

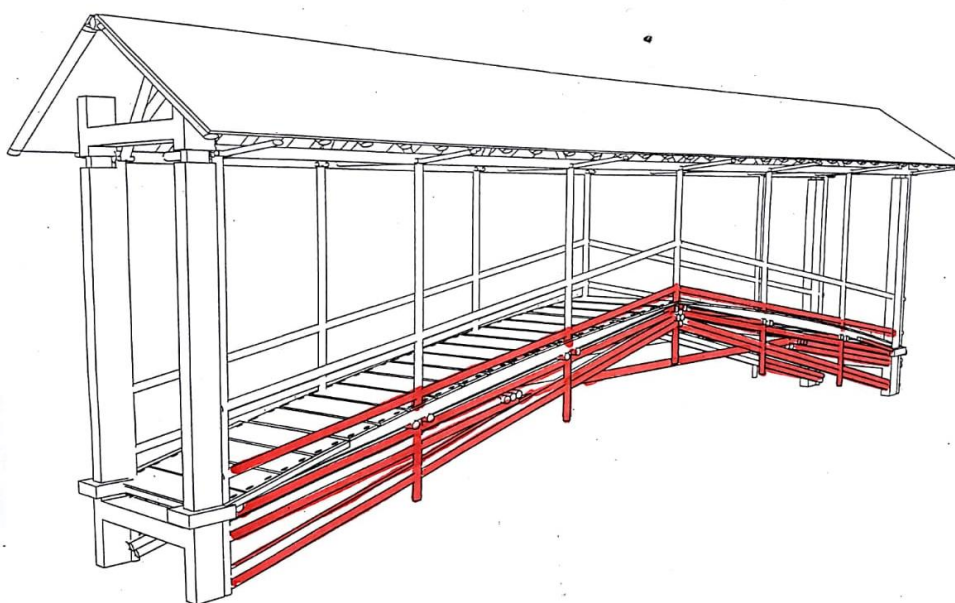
Después de realizar una exploración fotográfica en el jardín botánico José Celestino Mutis, se identifica las zonas afectadas por la fotodegradación en impacto de la radiación electromagnética del sol. No obstante, agregando que la parte inferior del puente recibe no solamente el impacto directo que corresponde al 25% de radiación si no también el 15% por reflejo del lago que está ubicado a su alrededor.

*Figura 25 plano en pdf del puente de guadua Jardín Botánico José Celestino Mutis señalando zona afectada por fotodegradación*

En el ensayo del análisis de la patología de fotodegradación se observó que el aumento del 20% del alero del puente de guadua ubicado en el Jardín Botánico José Celestino Mutis construido en 1988 no reduce el incidente de la patología seleccionada para el estudio de caso, no es mayor al 50% del diseño inicial de este, ya que su ubicación geográfica de la estructura no es la adecuada, esa misma ubicación impacta directamente las partes inferiores del puente, no obstante no obtiene sombra alguna por medio de otro elemento, ya que su alrededor está cubierto por un lago que ayuda en un 15% a la irradiación solar en reflejo, impacto indirecto de esta.

Se evidencia que los aumentos que se establecieron para el análisis del diseño si lograría reducir la parte superior del puente un 50% y de la parte inferior el impacto sería directo e indirecto de la radiación solar en las horas más impactantes, agregando la posibilidad de una patología indirecta por parte de la fotodegradación y afectación de la células superiores que ocasionarían la pérdida de capacidad resistente, descoloramiento en tonalidad de grises causando fisuras y atracción los agentes bióticos agregando la humedad constante del lago

- Se recomienda a directivas o personal encargado de su mantenimiento del Jardín Botánico José Celestino Mutis establecer un a posible sombra al puente de guadua del de manera externa que provenga de los alrededores de este sin que genere efecto alguno al daño de la estructura y sin afectación por el lago que está a su redonda.
- Se recomienda para futuros investigadores, hacer un estudio de prevención por diseño, enfocados en la fotodegradación, alterado la ubicación geográfica actual para generar un mejor análisis de reducción de la misma patología

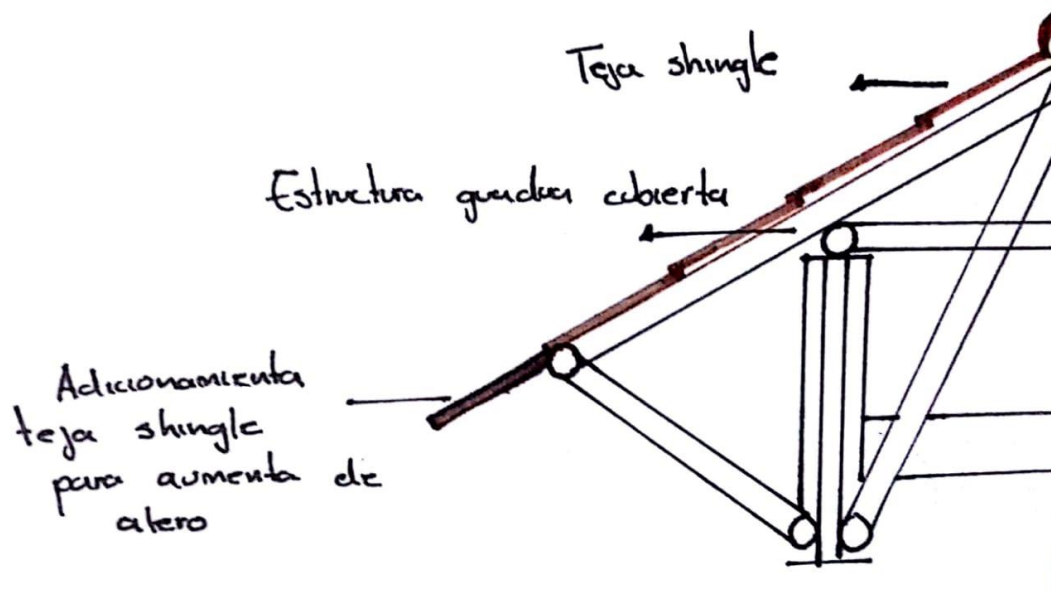
Figura 33 adición de alero en teja shingle
