**INVENTARIO DEL ESTADO DE LOS TALUDES SUSCEPTIBLES A  
DESLIZAMIENTO EN LA VÍA NOCAIMA BARRIO EL PESEBRE k0+000  
– CRUCE NOCAIMA- AUTOPISTA MEDELLÍN K3+130**

**UNIVERSIDAD LA GRAN COLOMBIA  
FACULTAD DE INGENIERÍA CIVIL  
BOGOTÁ D.C.  
2014**

**Trabajo de anteproyecto de grado como requisito parcial para obtener el  
título de ingeniero civil.**

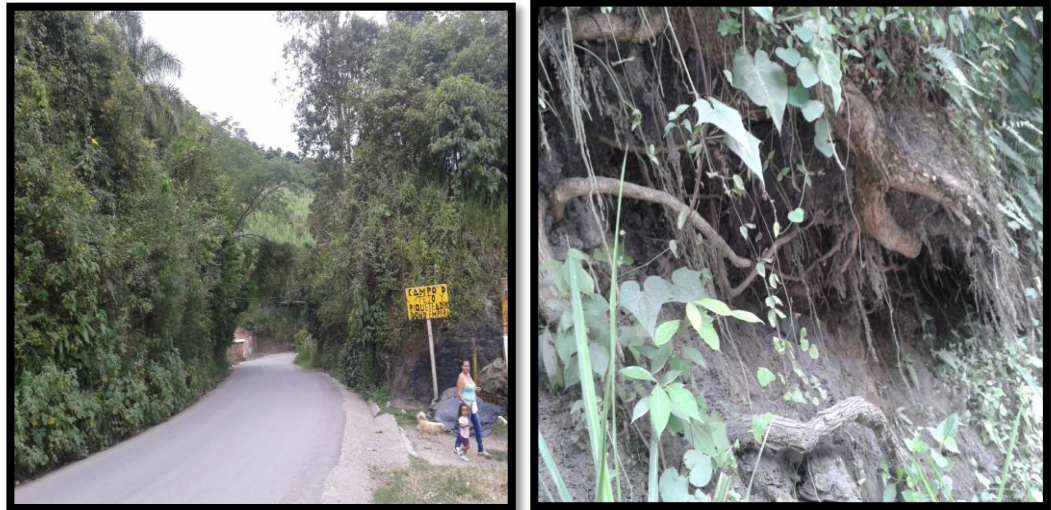
Imagen 1. Socavación y corte del talud.

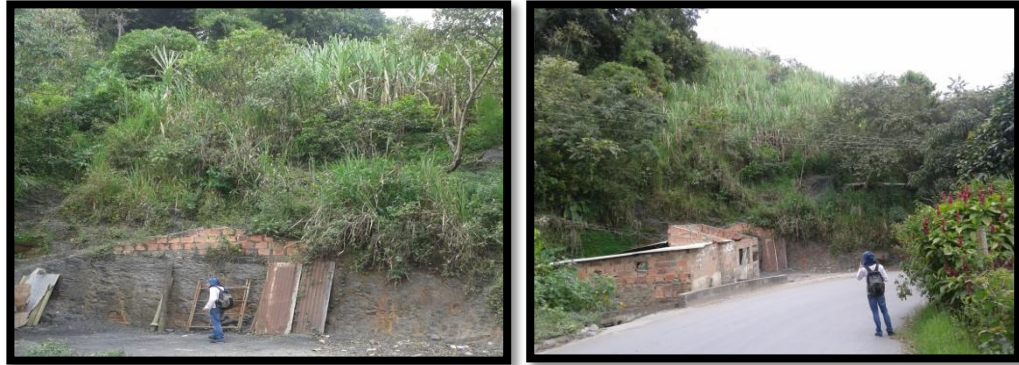
**Zona 3.** Talud (2) K0+145. Construcción de una vivienda utilizando parte del talud como elemento de construcción de esta misma lo cual puede alterar las condiciones de estabilidad del talud, atentando con la vida de las personas que habitan la vivienda (Imagen 2.).

Imagen 2. Construcciones sin diseño.

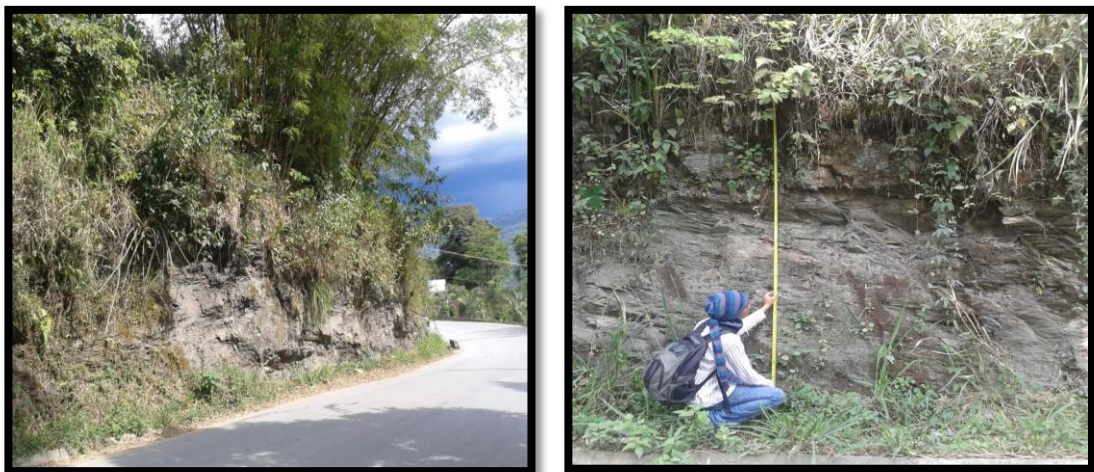
Zona 3. Talud (3) K0+195. Se presenta pérdida de la cobertura vegetal en el pie del talud se observa que los pliegos tienen un comportamiento continuo formando líneas paralelas entre sí. En la parte superior del talud se presenta una leve inclinación en los árboles lo cual es un indicador de deslizamiento el cual podría encontrarse en condición inactiva (Imagen 3.).

Imagen 3. Inclinación de los árboles y pérdida de cobertura vegetal.

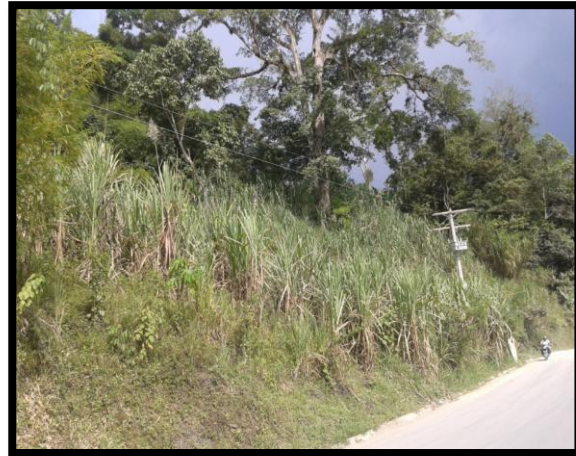
Zona 4. Talud (4) K0+239 Se presenta cambio de la estructura y condiciones de la capa superficial del suelo por prácticas de agricultura. Lo que a futuro podría contribuir como parte de agente detonante a que ocasionen deslizamiento (imagen 4.).

Imagen 4. Cultivo de caña en el talud.

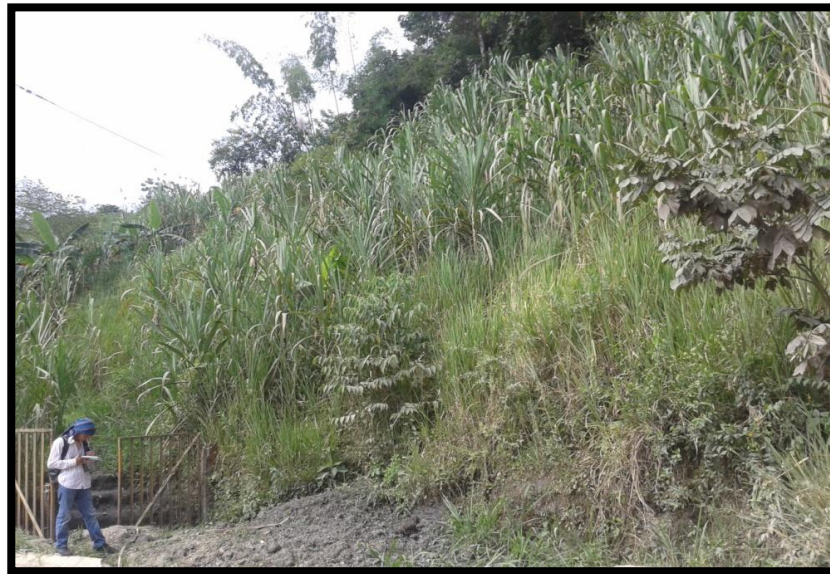
Zona 5. Talud (5) K0+280 Se presenta cambio de la estructura y condiciones de la capa superficial del suelo por prácticas de agricultura., lo que ha generado que se presenten constantes deslizamientos de tipo rotacional, velocidad lenta con volúmenes de material considerables que causa taponamiento en el sistema de drenaje superficial (cuneta) (imagen 5.).

Imagen 5. Prácticas agrícolas en la superficie del talud.

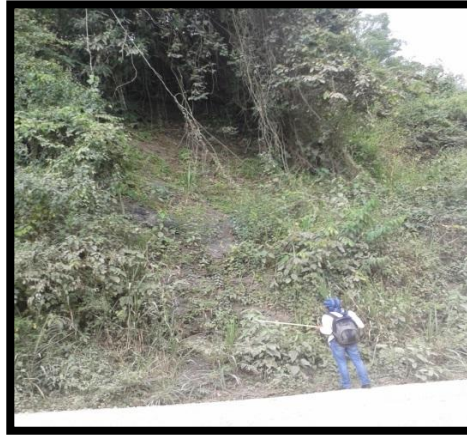
Zona 6. Talud (6) K0+318. Se presenta socavación en la corona del talud producto del viento, la lluvia y deterioro progresivo de la capa vegetal aproximadamente en un 80% de la zona del talud, se evidencio caída de material meteorizado (imagen 6.).

Imagen 6. Socavación y pérdida de capa vegetal.

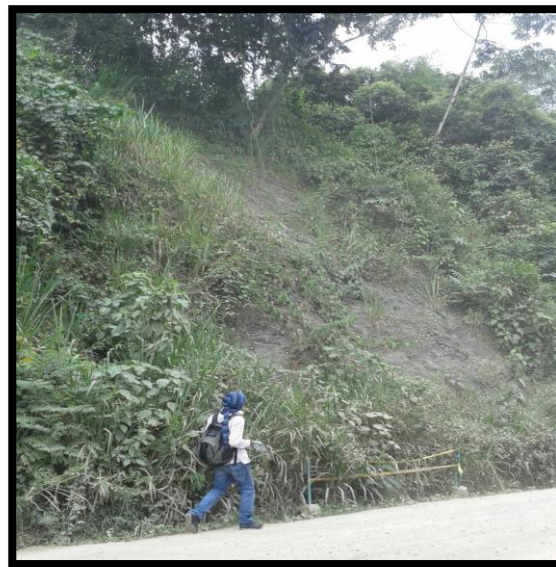
Zona 7. Talud (7) K0+404 Se presenta un deslizamiento rotacional lento se encuentra en estado activo, un indicador de su estado es el flujo frecuente de material meteorizado, el deterioro de la cobertura vegetal del talud permite que los agentes de meteorización como el agua, viento y erosión ataquen al talud debilitando aún más la superficie del talud (imagen 7.).

Imagen 7. Deslizamientos, pérdida de capa vegetal e inclinación de árboles.

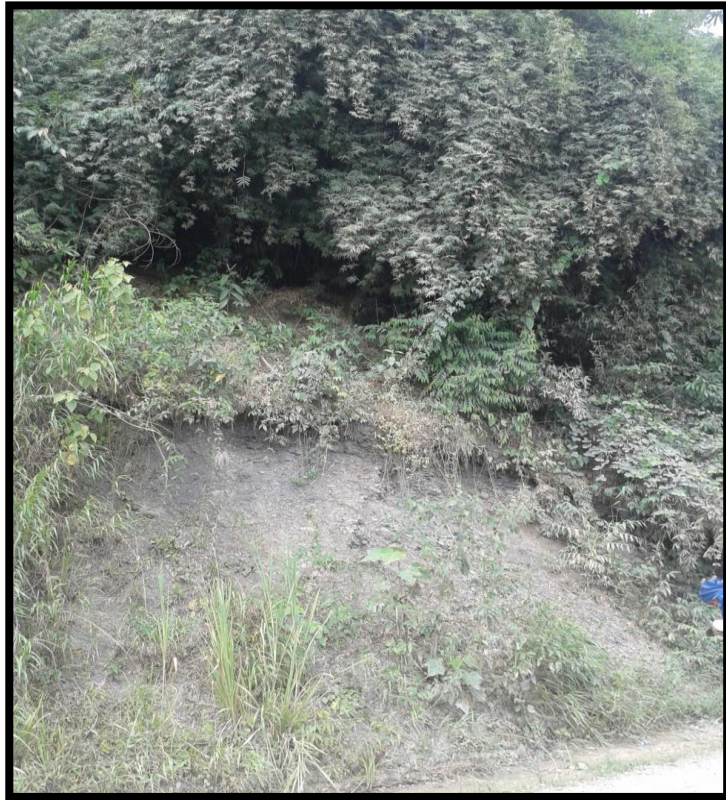
Zona 8. Talud (8) K0+469 Talud escarpado, socavación en la corona del talud, flujo de material meteorizado. Se identifica zonas de surquillo, cárcavas y deterioro de la capa vegetal del talud (imagen 8.).

Imagen 8. Superficie escarpado, perdida vegetal.

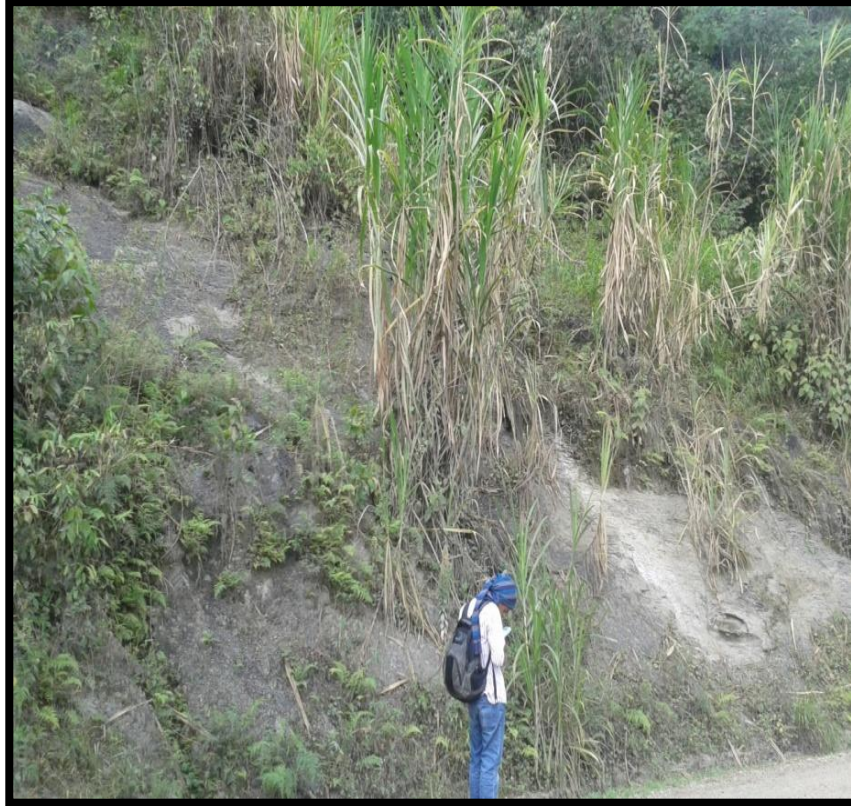
Zona 9. Talud (9) K0+509. Se presenta deterioro de la capa vegetal, surquillos, flujo de material meteorizado el cual se está sedimentando en el pie del talud causando taponamiento en el sistema de drenaje superficial (cuneta) (imagen 9.).

Imagen 9. Perdida de la capa vegetal y flujo de material.

| PUNTO | ABSCISAD<br>O | GRADO DE SUSCEPTIBILIDAD |
|---|---|---|
| 9 | Km<br>K0+509 | Presencia de cultivo de caña, surquillos y deterioro progresivo de la capa vegetal en el cuerpo del talud susceptibilidad <b>(BAJA)</b> . |

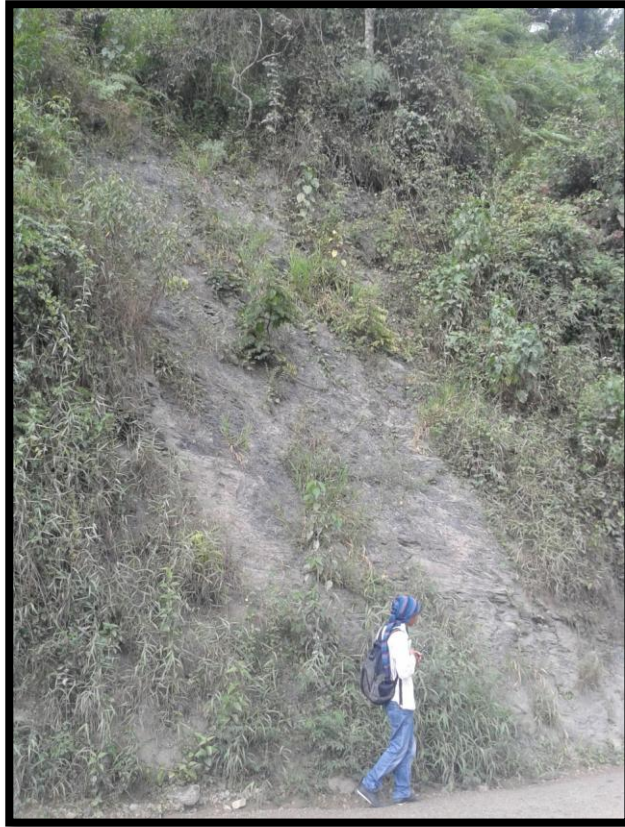
Zona 10. Talud (10) K0+580. Se presenta perdida de la capa vegetal del talud, producto de la erosión laminar donde su principal agente detonante es el impacto de las gotas de agua lluvia contra las superficies del macizo; se evidenció material meteorizado el cual se está sedimentando en el pie del talud generando taponamiento en el sistema de drenaje superficial (cuneta) (imagen 10.).

Imagen 10. Perdida de la capa vegetal, acumulación detritos en el pie del talud.

| 10 | Km<br>K0+580 | deterioro de la capa vegetal del cuerpo, flujo de constante de material meteorizado lo cual está produciendo depósitos de sedimento en el pie del talud susceptibilidad <b>(MEDIANA)</b> |

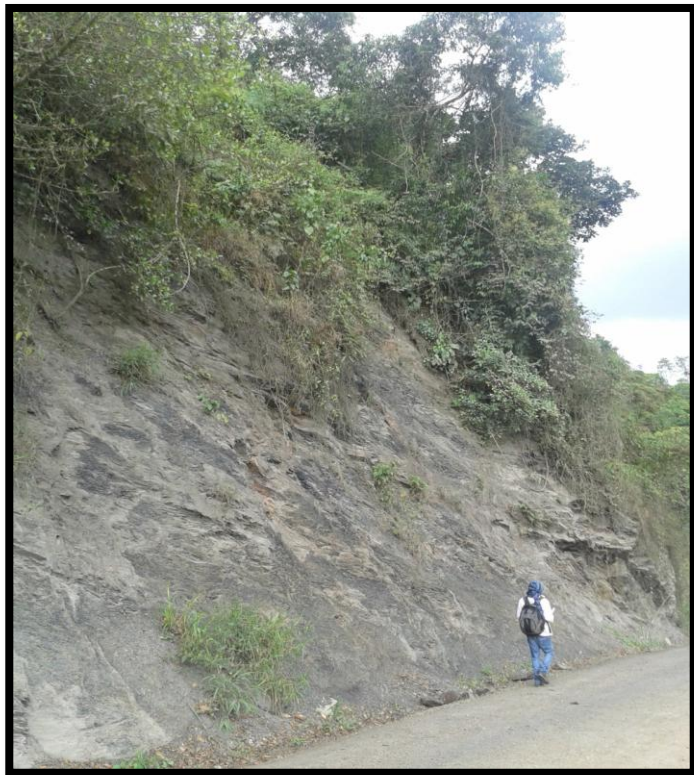
Zona 11. Talud (11) K0+607 Se presenta perdida de la capa vegetal del talud, en la margen izquierda, en el pie del observa una pequeña zona de surquillos la cual presenta flujo de material meteorizado (imagen 11.).

Imagen 11. Pérdida de la capa vegetal y acumulación de detritos en el pie.

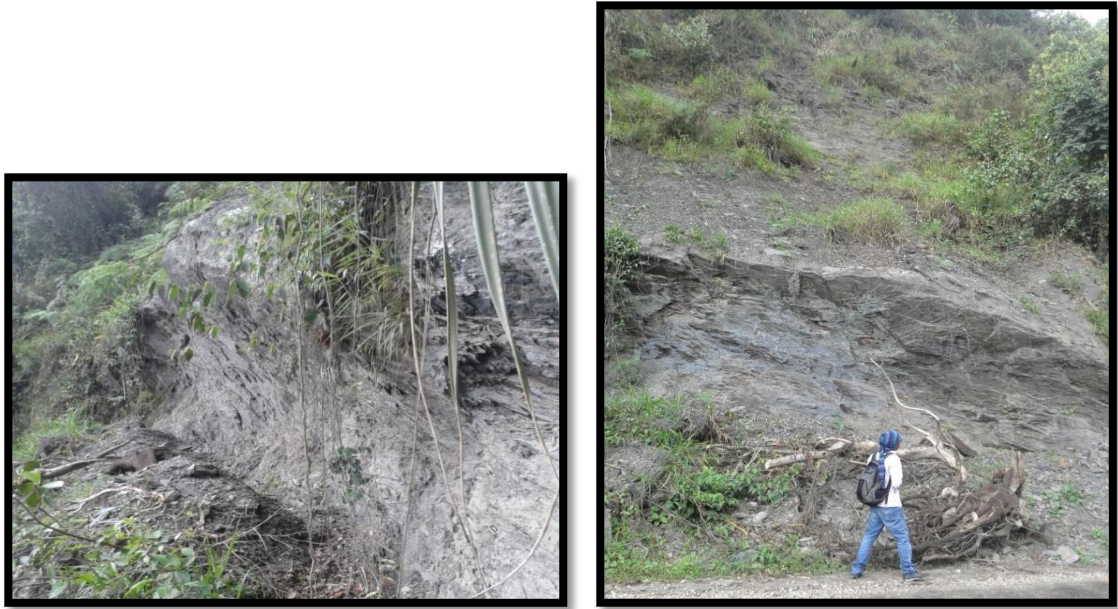
Imagen 12. Deslizamiento rotacional.

| 12 | Km<br>K0+672 | Se observo que recientemente, se presento un deslizamiento rotacional formando una superficie de falla cóncava, la perdida de la capa vegetal del talud ocasiono el debilitamiento en la raíces del árbol que actuaba como mecanismo natural de estabilización susceptibilidad <b>(ALTA)</b> . |

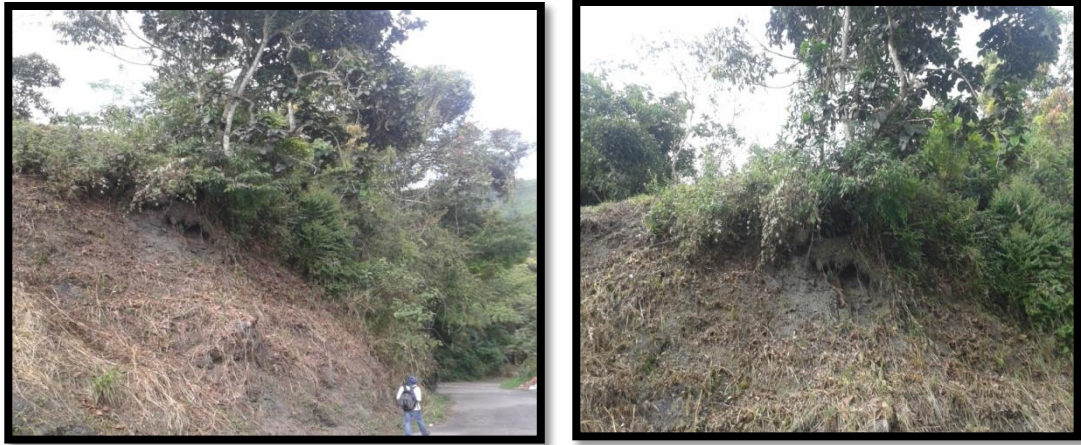
Zona 12. Talud (12) K0+672. Se observó que recientemente, se presentó un deslizamiento rotacional formando una superficie de falla cóncava, la pérdida de la capa vegetal del talud ocasionó el debilitamiento en las raíces del árbol que actuaba como mecanismo natural de estabilización (imagen 13.).

Imagen 13. Perdida de capa vegetal y debilitamiento en la raíz del árbol.

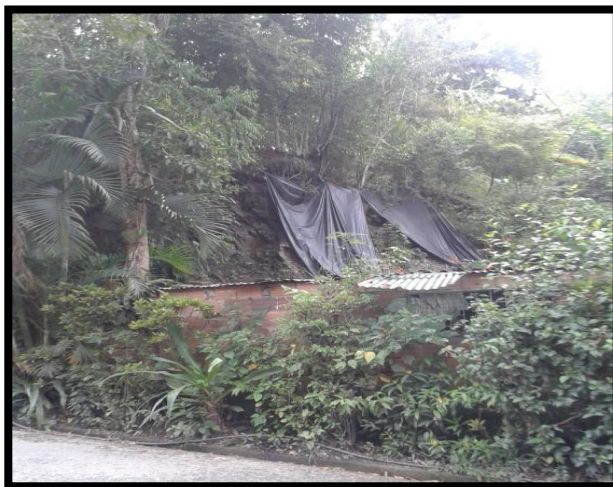
Imagen 14. Vivienda en zona de deslizamiento.

- Para la casa ubicada en la zona 14, se recomienda la reubicación de la vivienda a una zona libre de susceptibilidad de deslizamiento, con la finalidad de proteger la integridad de los habitantes de la vivienda.
- En las zonas 16 y 17, no existe una estructura de contención la cual requiere de mantenimiento con mayor frecuencia dado que si este no se realiza la estructura empieza a deteriorarse y por consiguiente la vida útil de la estructura disminuye notoriamente.
- Y por ultimo en la zona 19, dadas las condiciones del terreno y el volumen de material generado por el deslizamiento se recomienda implementar un muro de gavión el cual consiste en unidades de forma paralelepípedo en malla de alambre galvanizado para soportar grandes deformaciones sin perder capacidad estructural.
- Imagen 21. Instalación de la Geomanta.

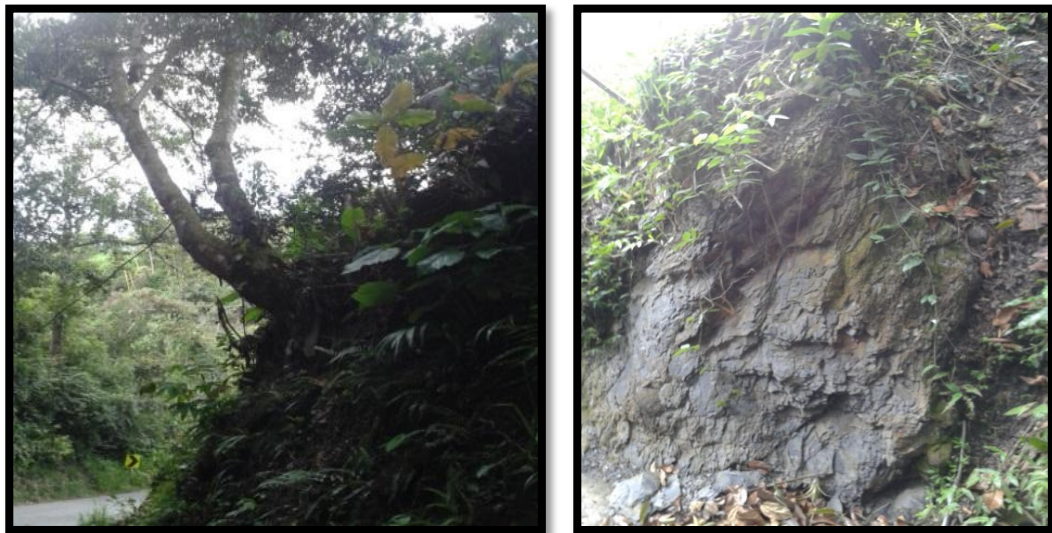
Imagen 15. Perdida de la capa vegetal.

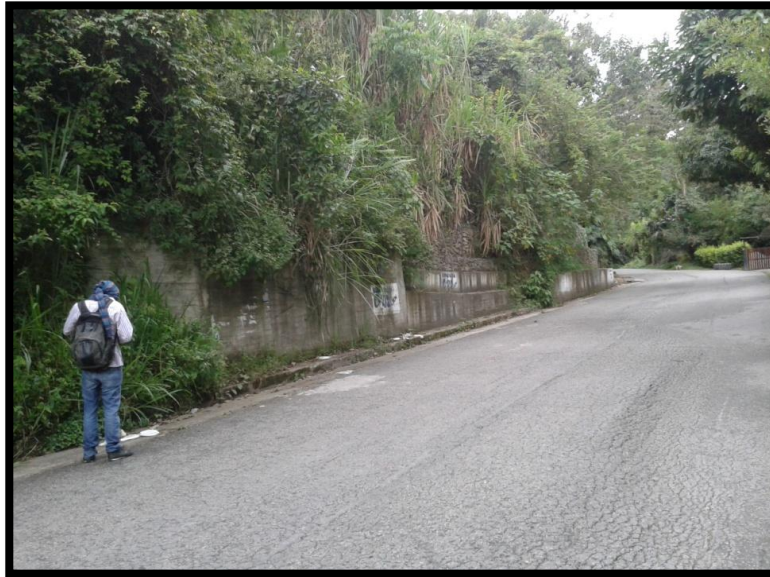
Imagen 16. Muro de contención y muro de gaviones.

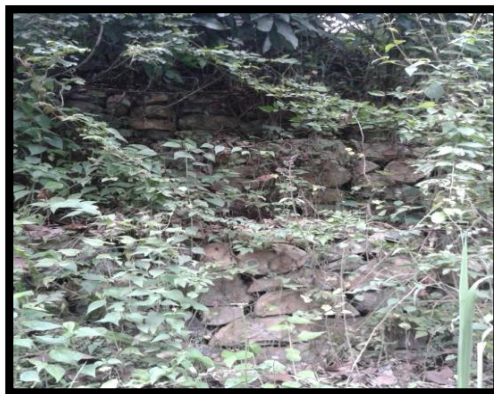
Zona 17. K1+620 Se presenta una estructura de contención en gaviones la cual carece de mantenimiento periódico se evidenció que la malla que hace parte del gavión se encuentra bastante corrosión lo cual reduce su vida útil, convirtiendo entonces a la estructura de contención en un detonando causante de deslizamiento (imagen 17.).

Imagen 17. Muro de gaviones.

| 17 | Km<br>K1+620 | Presencia de estructura de contención (GAVIONES) los cuales se encuentran en esta de deterioro por falta de mantenimiento susceptibilidad <b>(MEDIANA)</b> . |

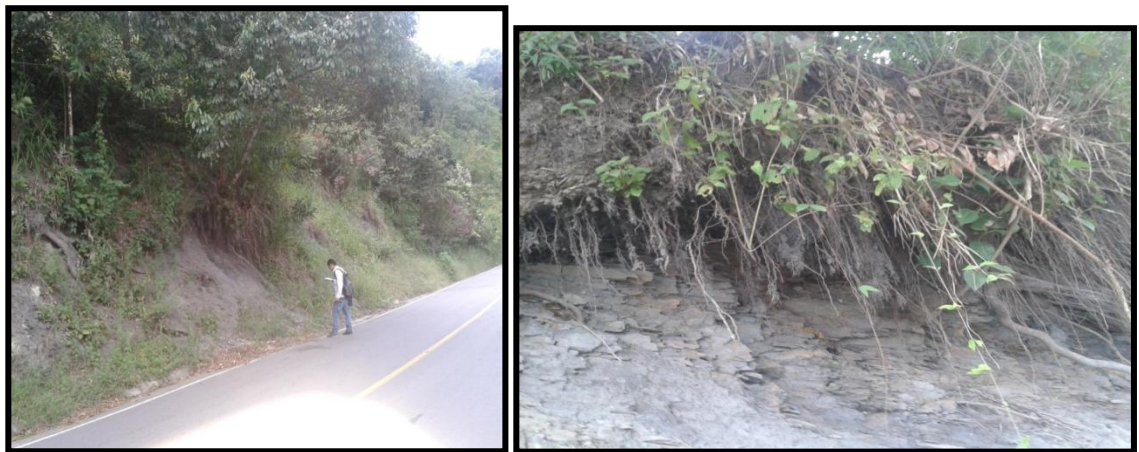
Imagen 18. Socavación y flujo de material meteorizado.

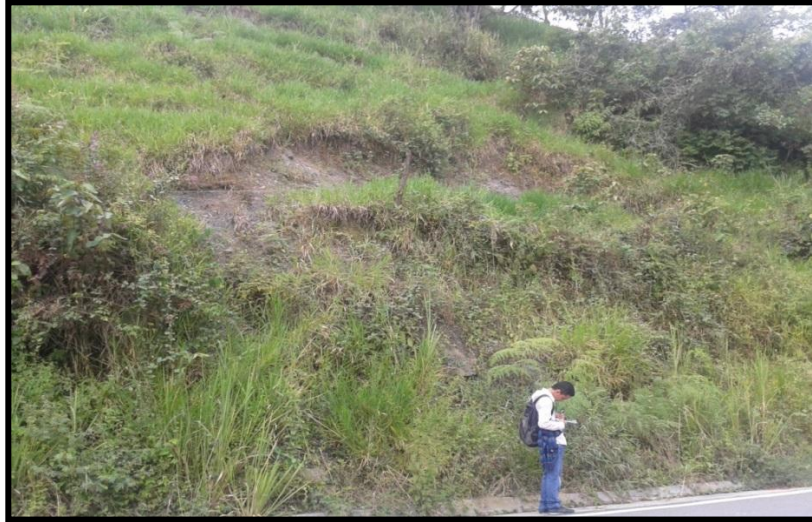
Imagen 19. Deslizamiento rotacional.

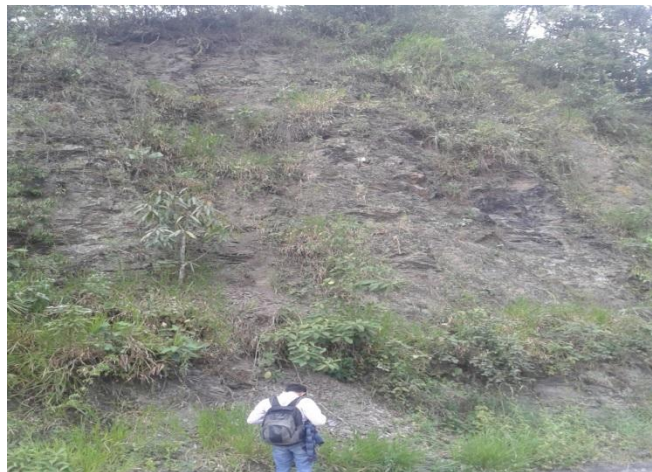
Imagen 20. Escarpe en la ladera y flujo de detritos en la pata.

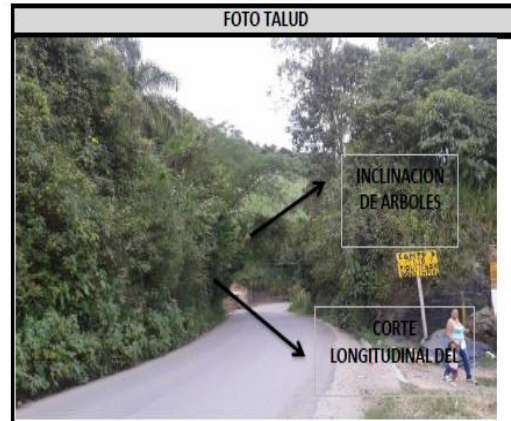
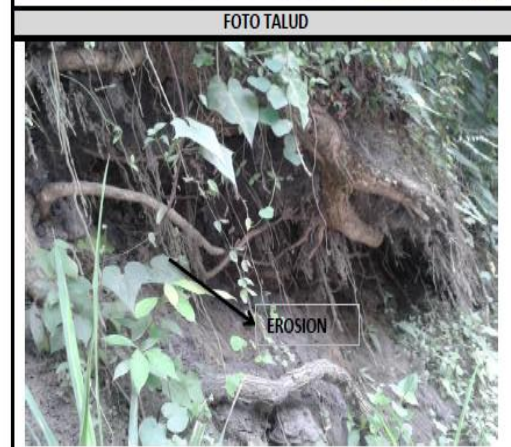
Observaciones: corte en la seccion longitudinal del talud por trazado de la via, socabacion en el pei del talud y debilitamiento de del talud generando inclinacion de los arboles

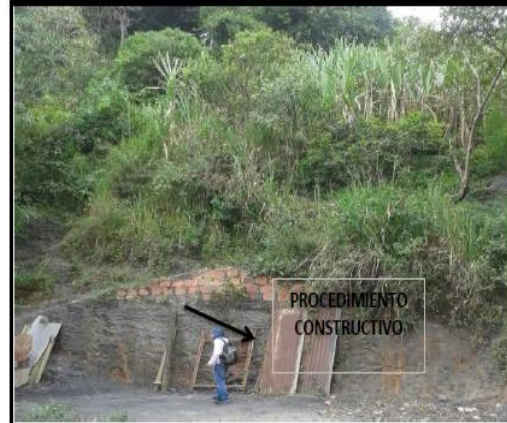
FOTO TALUD

Observaciones: construcción de una vivienda utilizando parte del talud como elemento de construcción de esta misma las cuales lo cual  
alterar las condiciones de estabilidad del talud atendiendo contra la vida de las personas que habitan la vivienda o las que transitan por la zona

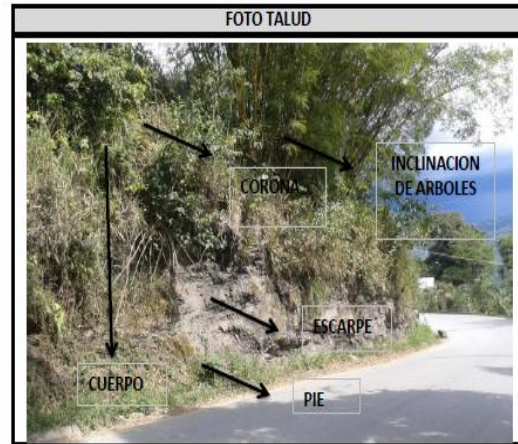
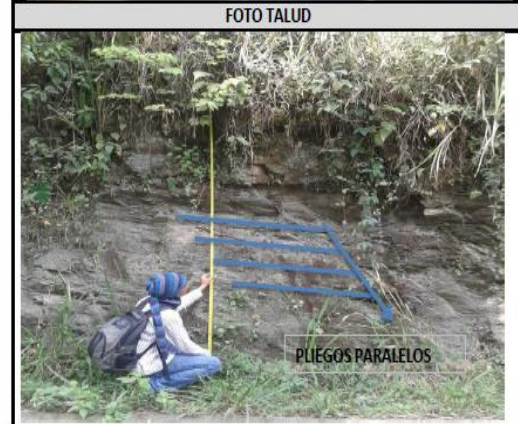
Observaciones: Escarpe en el pie del talud, pliegos paralelos inclinacion de los arboles

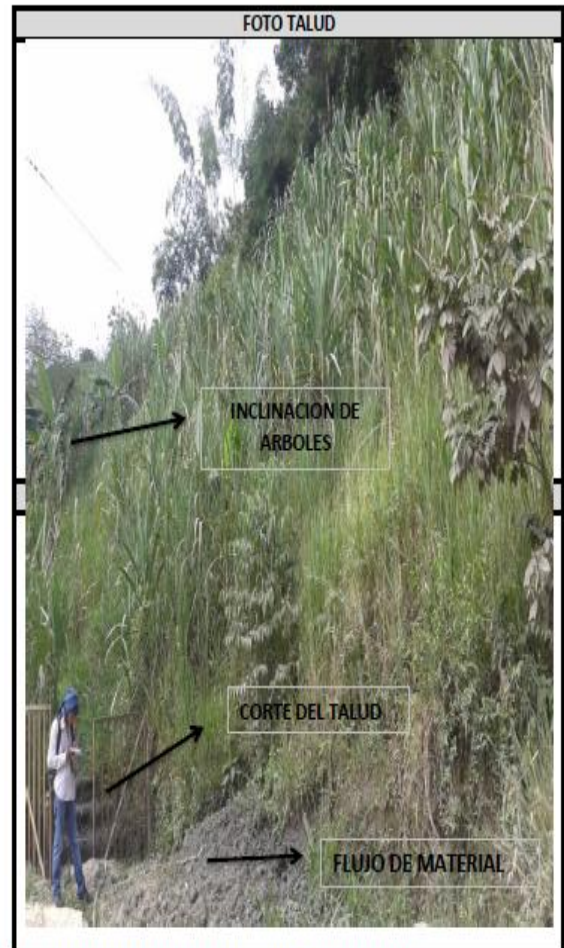
Observaciones: flujo de material, inclinacion de plantas y corte en el talud para la construccion de una ruta de acceso a la parte alta del talud.

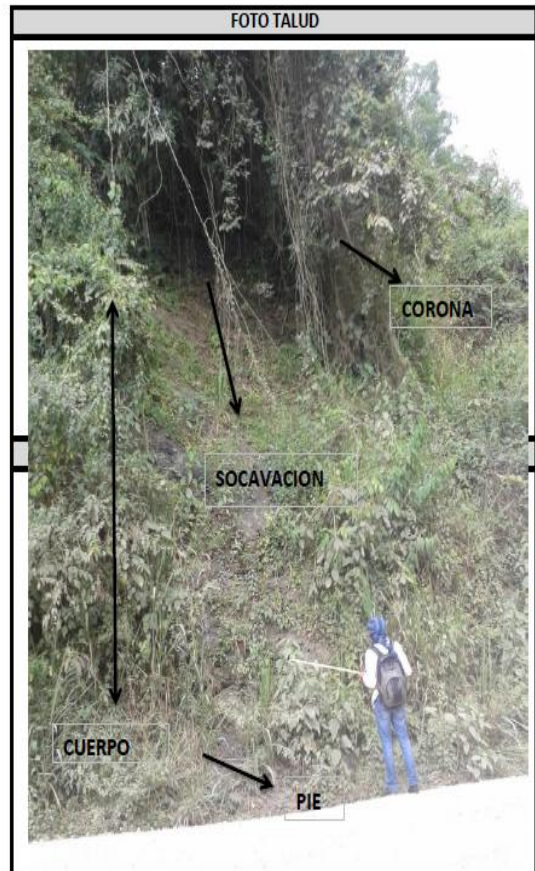
| Observaciones: | Perdida de la capa vegetal y socavacion en la parte alta del talud |

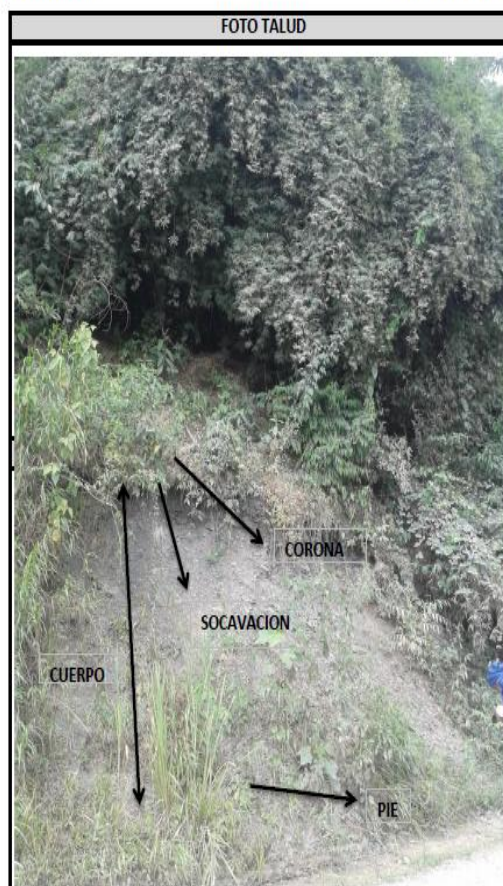
| Observaciones: | Talud con perdida de la capa vegetal, socavacion en la corona del talud por agentes de meteorisacion el viento, lluvia |

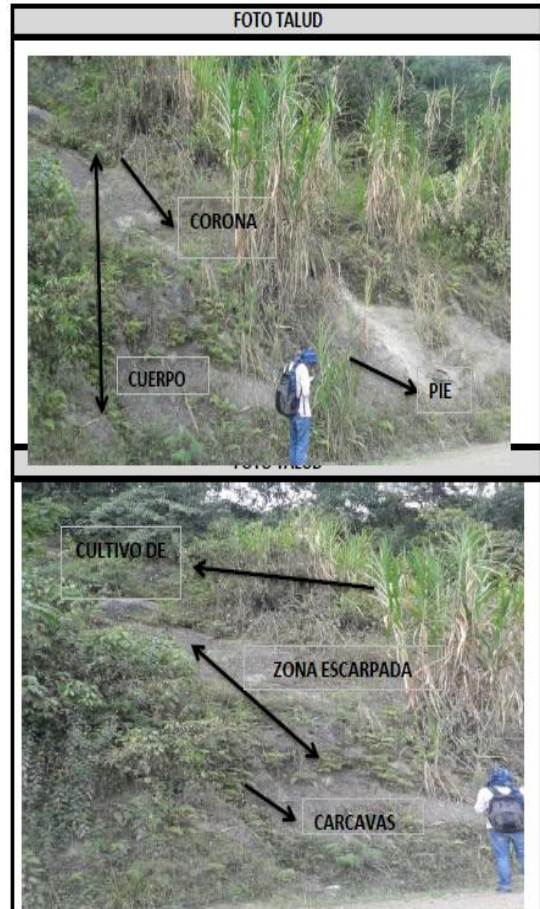
Observaciones: Presencia de cultivo de caña, carcavas y perdida de la capa vegetal en el cuerpo y pie del talud

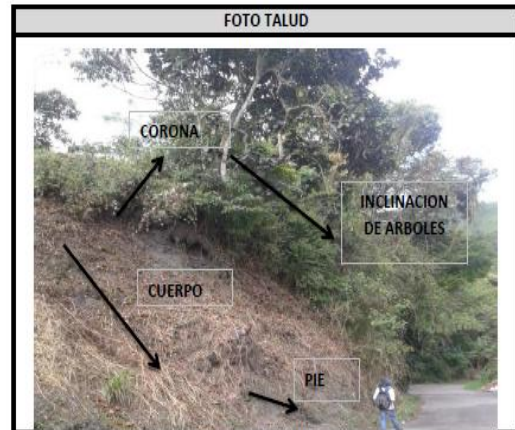
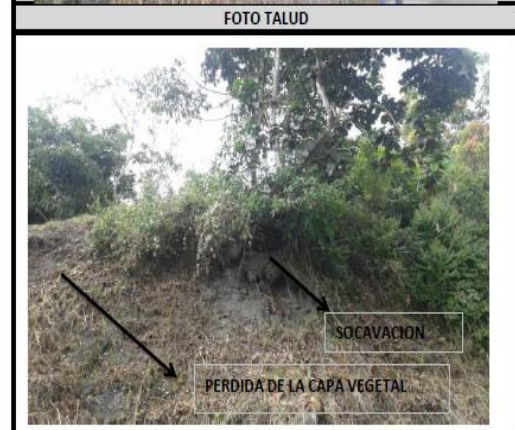
Observaciones: Flujo de material, inclinacion de arboles, socavacion en la cresta del talud y perdida de la capa vegetal de la zona.

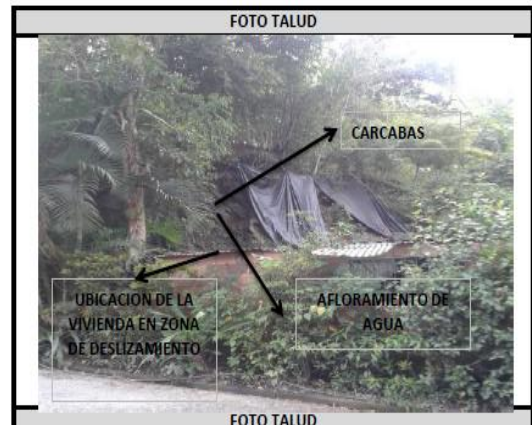
Observaciones: Construcción de vivienda en zona de deslizamiento, carcavas, inclinación de arboles y afloramiento de agua.

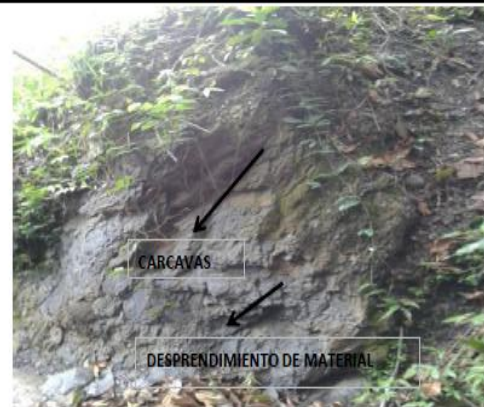
FOTO TALUD

Observaciones: Costado occidental de la via, inclinacion de arbol, carcavas y desprendimiento de material.

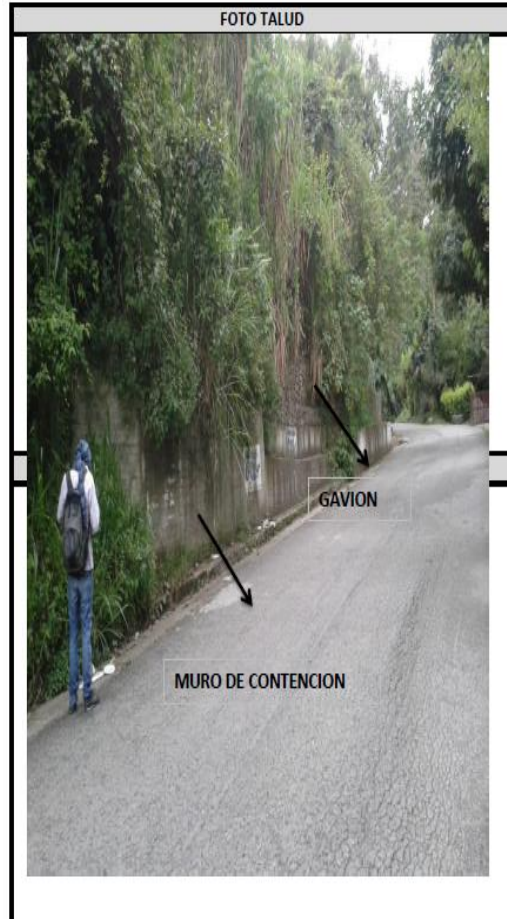
| Observaciones: | Presencia de estructuras de contencion y falta de mantenimiento. |

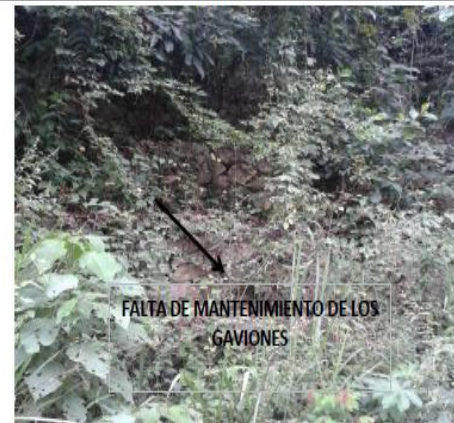
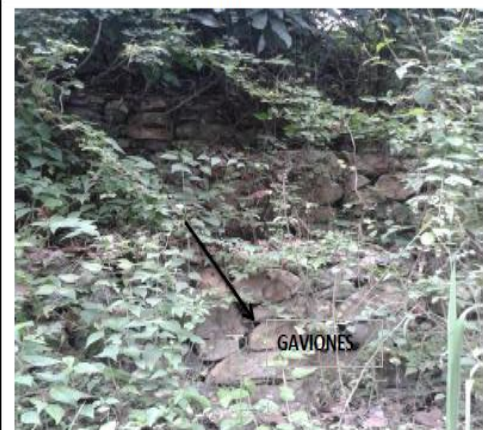
Observaciones: Presencia de estructura de contencion ( GAVIONES) los cuales se encuentra en esta de deterioro por falta de mantenimiento.

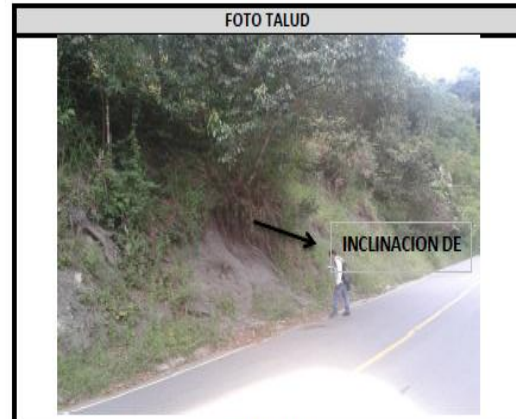
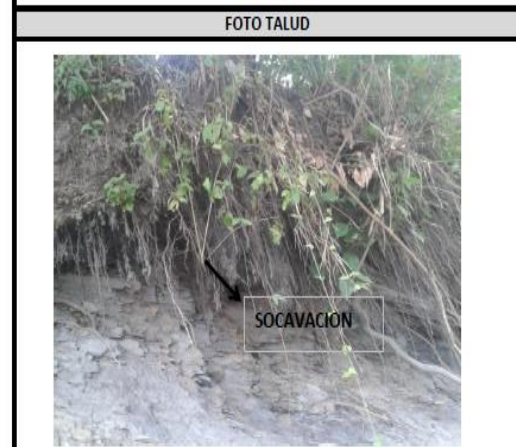
Observaciones: Inclinación de arboles, socavación y deterioro de la capa vegetal del talud.

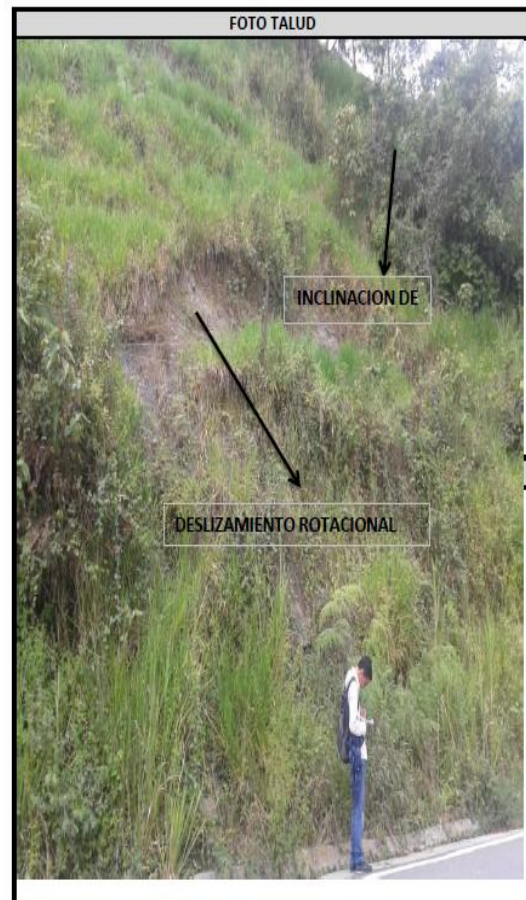
| Observaciones: | Deslizamiento rotacional y inclinacion de arboles |

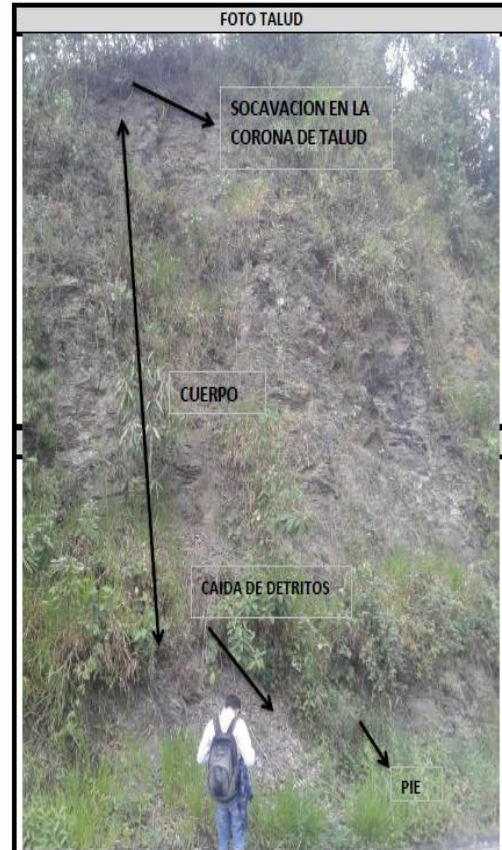
Observaciones: Socavacion en la corona del talud, perdida de la capa vegetal en la corona del talud y caída de detritos.
