**ANÁLISIS DE LA INCIDENCIA DE AGENTES PATÓGENOS EN LA  
ESTRUCTURA DE GUADUA DE LA UNIVERSIDAD LA GRAN COLOMBIA  
SEDE DE ARMENIA**

**UNIVERSIDAD LA GRAN COLOMBIA  
FACULTAD DE INGENIERÍA CIVIL  
BOGOTÁ D.C**

**2016**

**TRABAJO DE GRADO COMO OPCIÓN PARA OBTENER EL TÍTULO DE  
INGENIERO CIVIL**

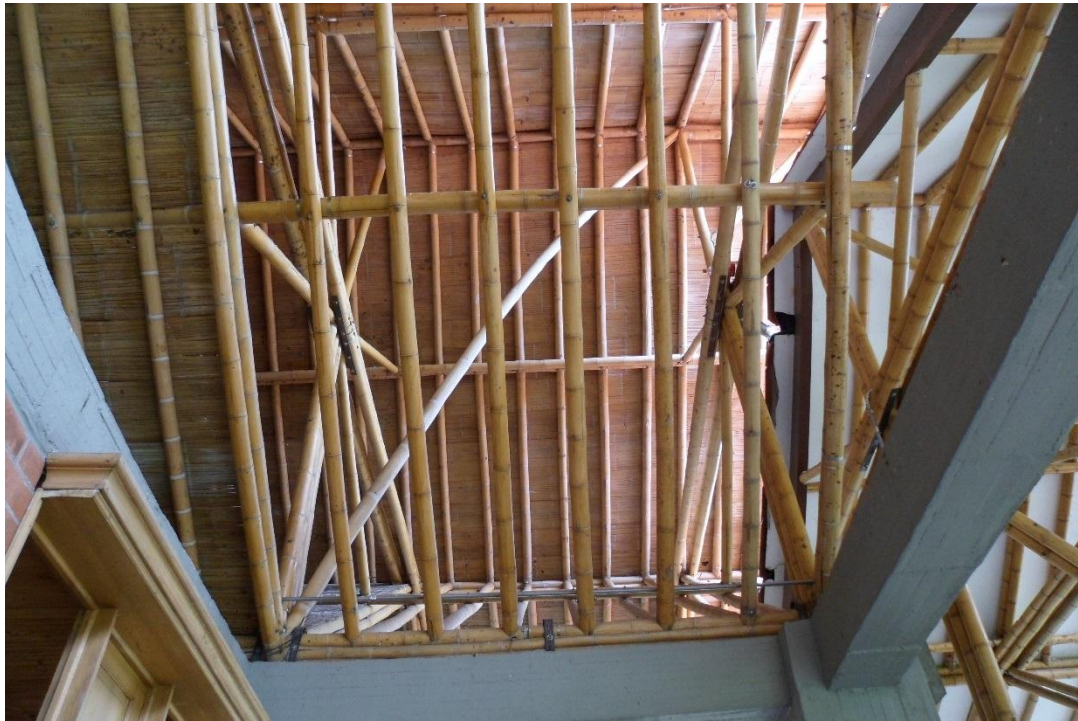
Imagen 9. Elemento estructural sometido a flexión por cargas (UGC- Sede Armenia)

En la anterior imagen se ve claramente un sobreesfuerzo mecánico en el elemento, que ha empezado a pandearse, permitiendo seguramente la aparición de fisuras y grietas que de entrar en contacto con agentes bióticos y humedad traerían serios problemas al elemento.

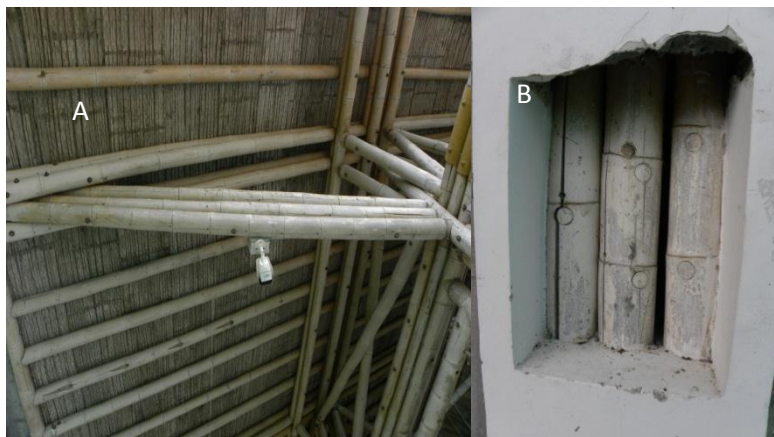
Imagen 18 Patologías encontradas en el pórtico 1 módulo A

**Lesiones encontradas:** Se encontró fotodegradación severa en la cubierta debido a la exposición directa de los rayos U.V. (*Ver imagen 18A*), con grietas severas en la columna debido a que son canutos que fueron inyectados con mortero (*Ver imagen 18B*).

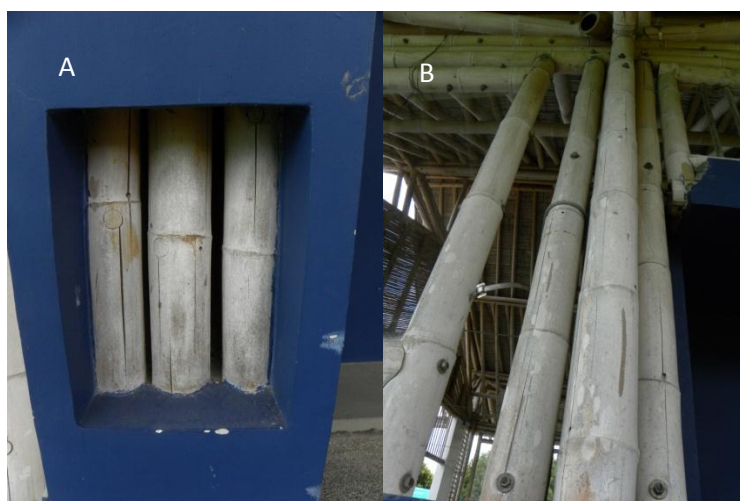
Imagen 19 Patologías encontradas en el pórtico 2 módulo A

**Lesiones encontradas:** Se encontró fotodegradación tanto en la columna como en el cobertizo (*Ver imagen 19A*) así mismo presencia de fisuras leves por un posible uso del material en una etapa biche que pueden generar grietas leves en el elemento con el paso del tiempo (*Ver imagen 19B*).

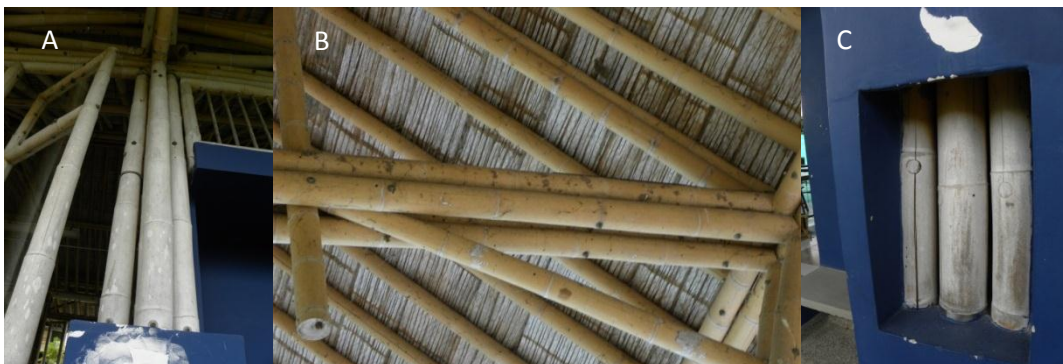
Imagen 21 Patologías encontradas en el pórtico 4 módulo A

**Lesiones encontradas:** Se encontró fotodegradación con un grado de afectación medio (Ver imagen 21A) que conlleva a grietas leves en las columnas (Ver imagen 21C) así mismo presencia de manchas leves en el cobertizo (Ver imagen 21B).

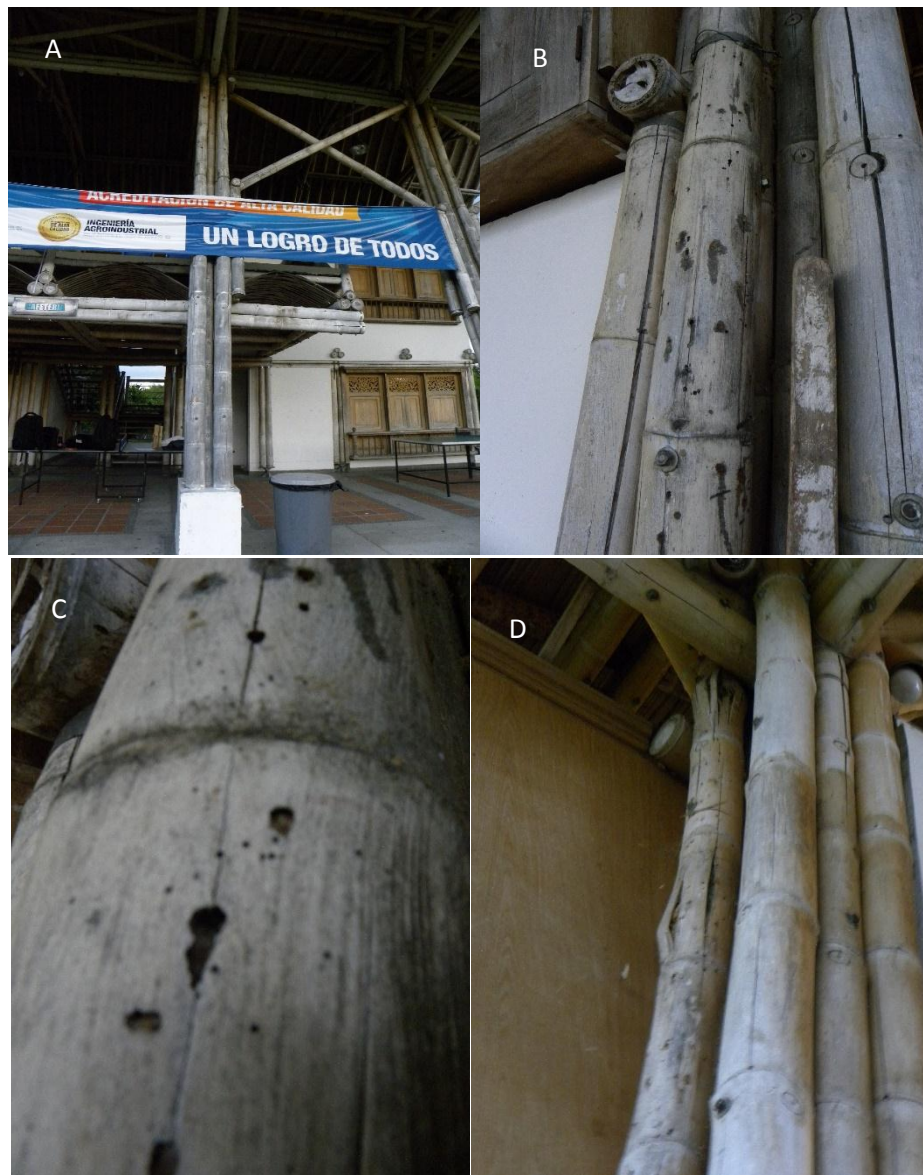
Imagen 48 Patologías encontradas en el pórtico 30 módulo C

| <b>5. Causa</b> | <b>Presenta</b> | <p>Se encontró un grado de afectación severo en terminos generales para el portico # 30 , en la medida que hay elementos que comprometen la estabilidad de la estructura al estar asociados con fallas por aplastamiento y doblamiento y más aun cuando se percibe el relleno de los canutos, por otro parte se encontró que es uno de los porticos con más incidencia de agentes patogenos. La fotodegradación es severa y puede favorecer el desarrollo de otro tipo de patologías, se recomienda intervención inmediata.</p> | | <b>1) Mantenimiento inadecuado de la estructura promueve el desarrollo de ataques por diferentes agentes patogenos.</b><br><br><b>2) Mala corrección de las fisuras y grietas promueven el desarrollo de fallas mecanicas.</b><br><br><b>3) Falta de proteccion contra rayos ultravioleta promueve el desarrollo de fotodegradación.</b> |
| <b>Portico con mala apariencia estetica, se percibe suciedad, fallas mecanicas, signos de fotodegradación, ataque por insectos coleopteros, entre otros. Se logra observar que es el portico más afectado del módulo C en la medida que presenta fallas por aplastamiento y doblamiento en grado severo ( Se nota el mortero dentro de los canutos).</b> | | <b>1) Los aleros de la estructura no cubren lo suficiente los elementos, y quedan expuestos a la radiación ultravioleta durante largos periodos de tiempo, promoviendo así la fotodegradación.</b> | | |
| | | <b>2) El carente mantenimiento correctivo frente a lesiones como grietas y fisuras, con el paso del tiempo y sumadas con las diferentes patologías presentes en el portico pueden haber generado fallas mecanicas.</b> | | |

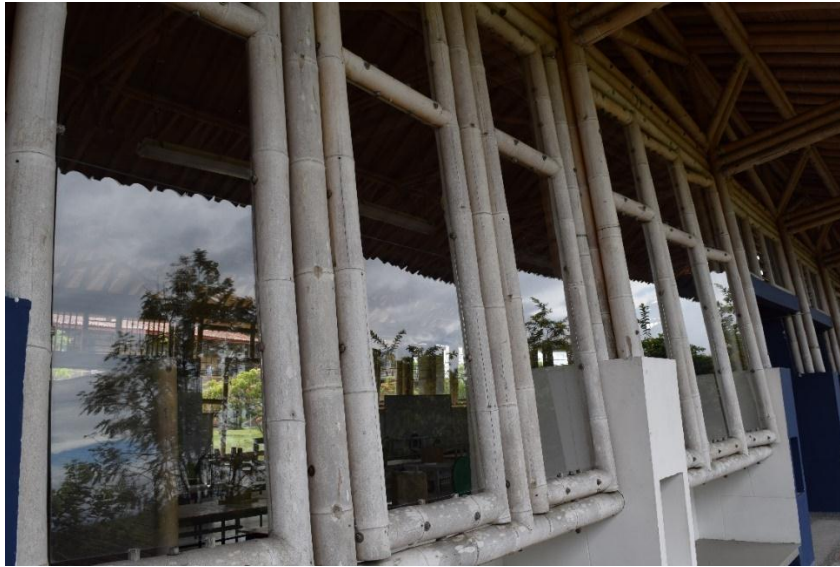
Imagen 54 Fachada Laboratorio de Arquitectura (Seccional Armenia-UGC)

Se observa que en la parte expuesta de la estructura se concentra la mayor cantidad de daños por agentes patógenos, se evidencia que el elemento al interactuar directamente con el entorno presenta daños por fotodegradación y pudrición asociada a la exposición a escorrentías y borrascas muy comunes en la zona de estudio (**Ver imagen 54**).

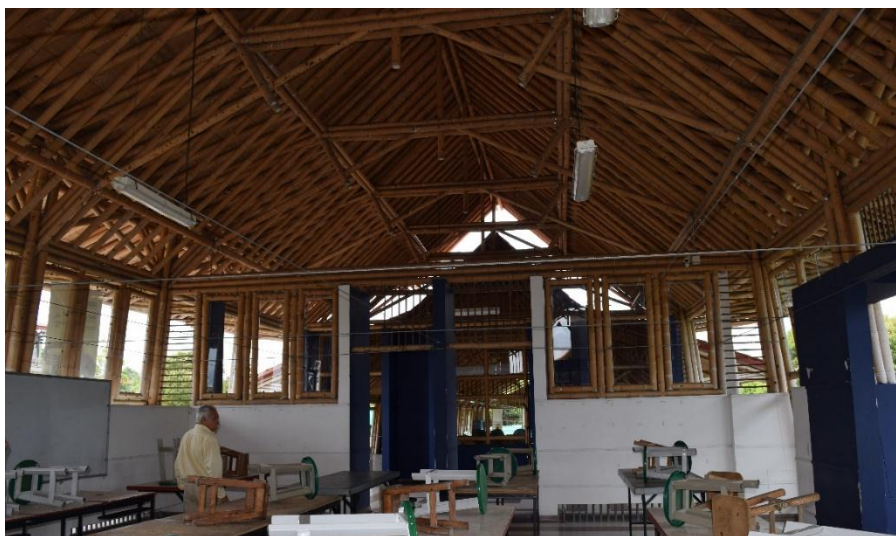
Imagen 55 Interior Laboratorio de Arquitectura (Seccional Armenia- UGC)

En contraste la parte interior al estar protegida de la intemperie adquiere una tonalidad más sana y natural que la del exterior, por tanto encontramos que el interior se ve relacionado con otro tipo de agentes patógenos, en algunos elementos estructurales se encontraron manchas que aunque no comprometen a la estructura, pueden generar desconfiabilidad en uso del material (**Ver imagen 55**).

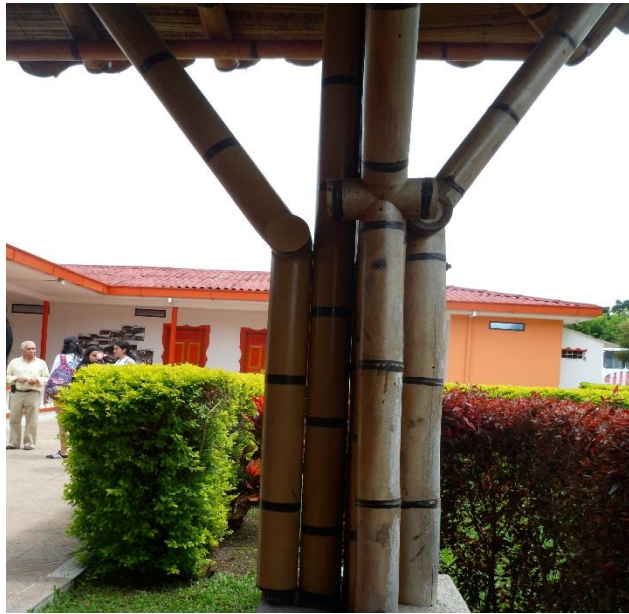
Imagen 57 Estructura en Guadua que presenta foto-degradación, con refuerzo de elementos de cobre.

El anterior caso es el de una estructura presente en la seccional Armenia en la que se claramente problemas en de foto degradación de los elementos de guadua, en particular los elementos de la parte izquierda debieron ser removidos y cambiados por nuevos elementos en cobre ver **(Ver imagen 57)**, pero para no perder la identidad se sugirió pintar en forma de canutos, comenta el Arquitecto Álvaro Carrillo que si no se presta la debida atención a las estructuras de guadua, es cuestión de pocos años para que sean consumidas por la mala intervención y cuidado, además hace hincapié que hay bastante desconocimiento sobre los agentes patógenos que atacan al material y por consiguiente de las medidas que se deben adoptar para que el material se comporte de buena manera y sea atractivo dentro de la región como un material estructural.

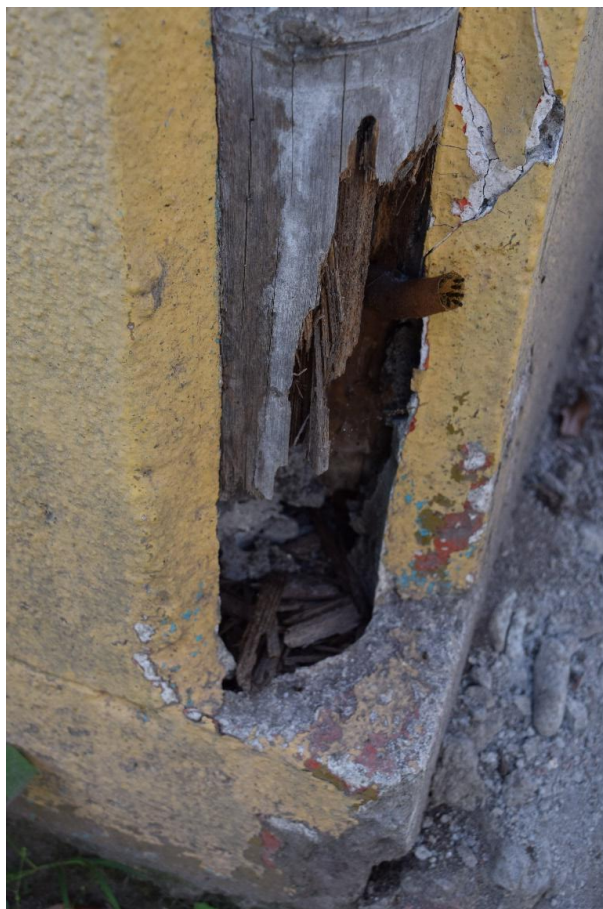
Imagen 63 Columna de Guadua atacada por insectos.

Muy común observar situaciones graves como la anterior en la que los elementos estructurales están acabados además la interacción con insectos xilófagos es preocupante en el recorrido se encontraron galerías de termitas, insectos coleópteros, y hasta insectos cuya fuente de alimentación es el dulce, en la medida que los almidones aumenten en los elementos de guadua se aumenta la interacción con insectos xilófagos y demás agentes patógenos que pueden comprometer con el tiempo cualquier tipo de edificación.
