**EVALUACIÓN DE LA PATOLOGÍA, LA VULNERABILIDAD Y DEL DISEÑO DE REFORZAMIENTO  
ESTRUCTURAL DE LA EDIFICACIÓN AFECTADA POR INCENDIO, ACORDE AL REGLAMENTO NSR-  
10. ESTUDIO DE CASO EDIFICIO INDUSTRIAL PUENTE ARANDA BOGOTÁ**

**Evaluación de la patología, la vulnerabilidad y del diseño de reforzamiento estructural de la edificación afectada por incendio, acorde al reglamento vigente NSR-10 estudio de caso edificio industrial Puente Aranda Bogotá**

**Trabajo de Grado presentado como requisito para optar al título de (Especialista en diseño y construcción de edificaciones e infraestructura)**

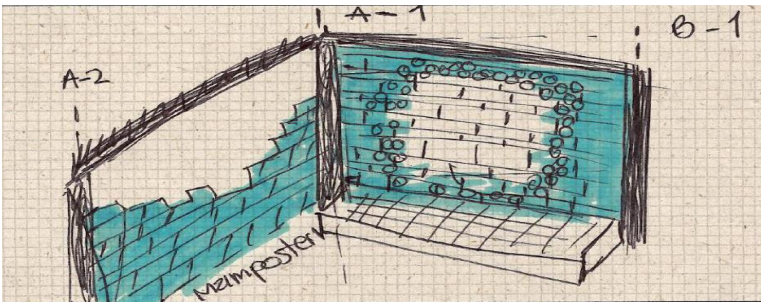
| Ilustración 3 Se observa la ficha patológica No 49 que corresponde a muros en mampostería<br>segundo piso ..... | 19 |
