# BITÁCORA TRABAJO DE CAMPO

Diseño adaptativo y Reciclaje arquitectónico: Caso de estudio Edificio ESSO, en el barrio Sagrado Corazón de la localidad de Santa Fé

Laura López / Daniela Pulido

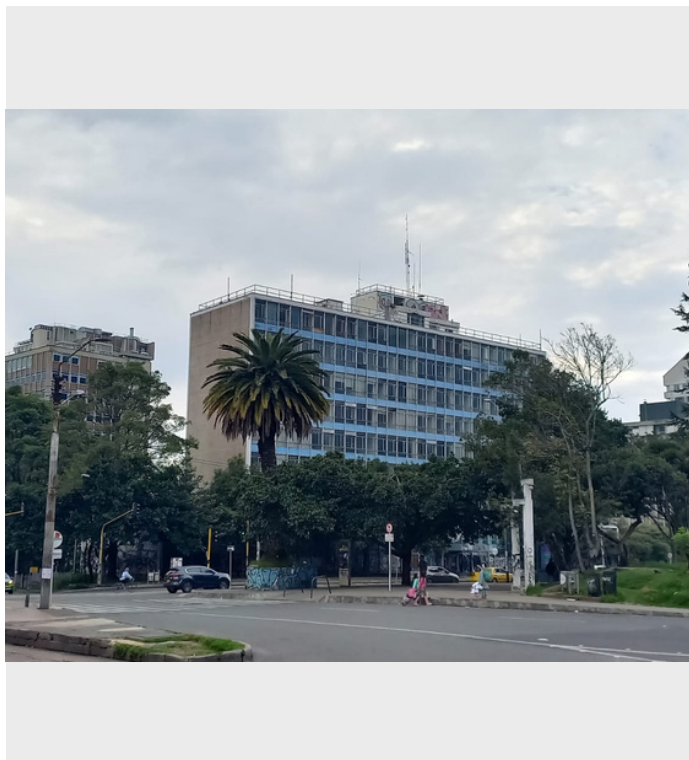
- Al momento de realizar la visita el 30 de marzo del 2024 en el parque nacional frente al edificio ESSO o antiguo edificio de la CAR, sobre la carrera 7ma en el parque nacional se encuentra en asentamiento de indígenas que pretendieron adueñarse de este edificio por su estado de abandono total.
- Se evidencia en el sector alta presencia de jóvenes estudiantes, dado que es un sector donde hay varias universidades
- Se evidencia alto flujo vehicular por la carrera 7ma y medio flujo sobre la calle 36

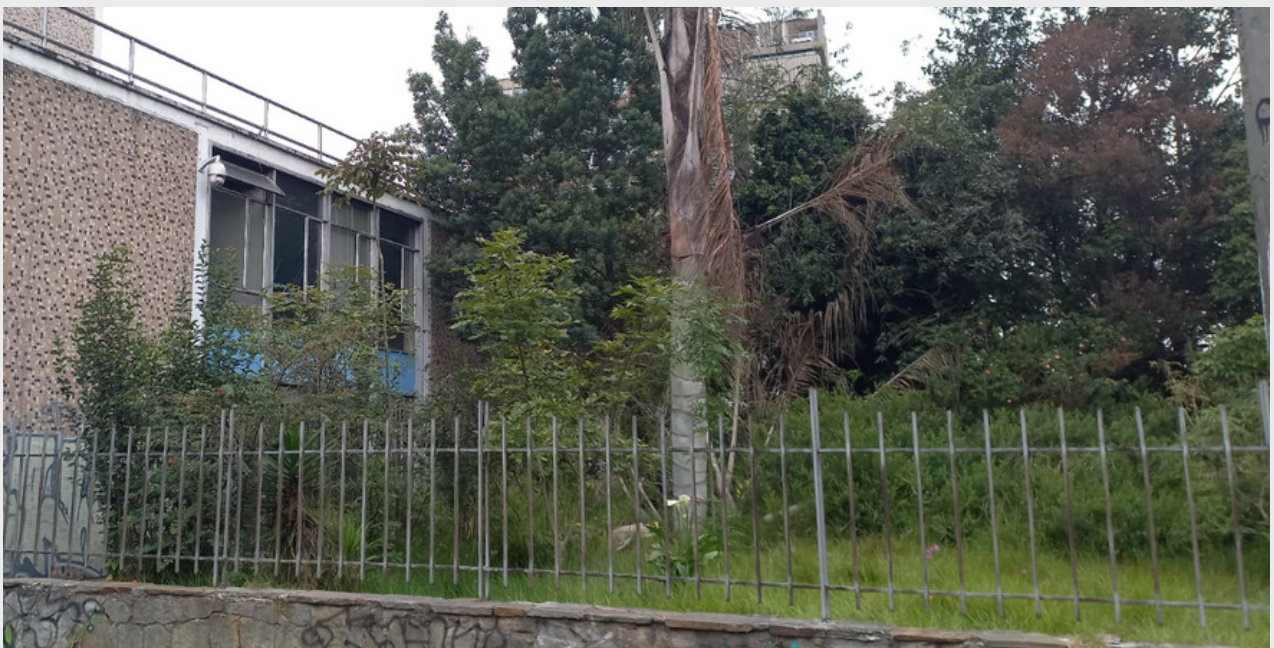
- Se evidencia aumento de vegetación por descuido y abandono total
- No hay control de la vegetación
- La vegetación esta cubriendo parte de la esquina del edificio

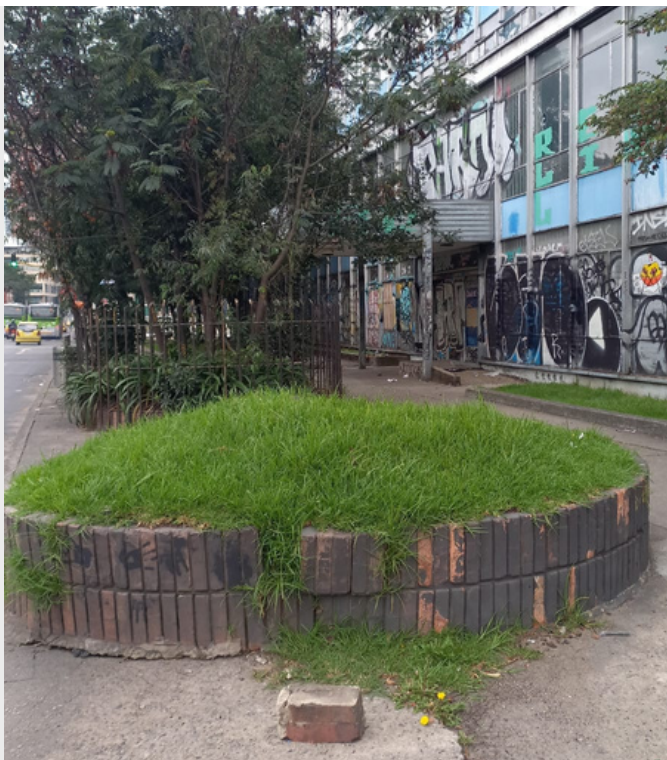
- Se evidencia aumento de la vegetación en la parte frontal del edificio
- Por el aumento de la vegetación y poca iluminación presente, esta zona es potencial para la inseguridad en esta zona
- Se evidencia deterioro del andén y de elementos colindantes al edificio

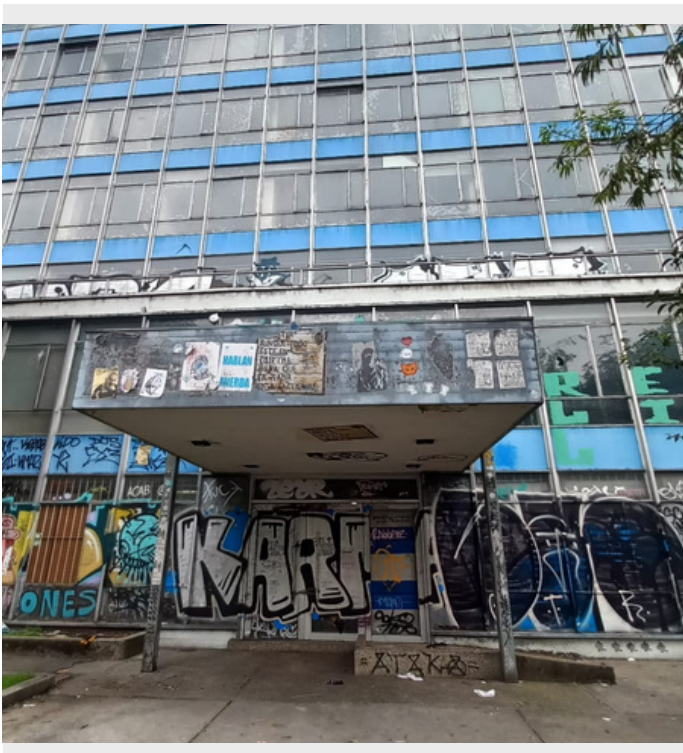
- Se evidencia deterioro de los vidrios de la fachadas.
- La fachada esta llena de grafitis
- En algunas partes de la fachada no tiene vidrios por el vandalismo ocasionado por el abandono
- Hablando con los habitantes del sector, nos cuenta que encontraron un cuerpo de un hombre acecinado frente al edificio.
- Los indígenas rompieron vidrios para tomarse el edificio

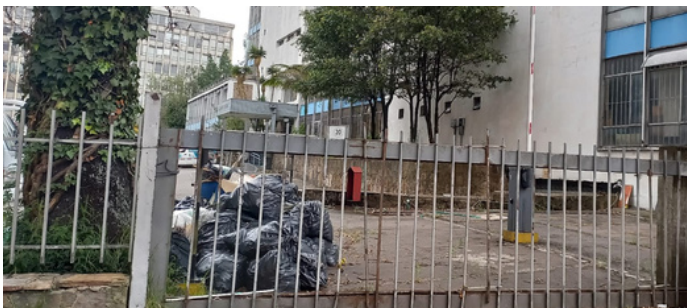
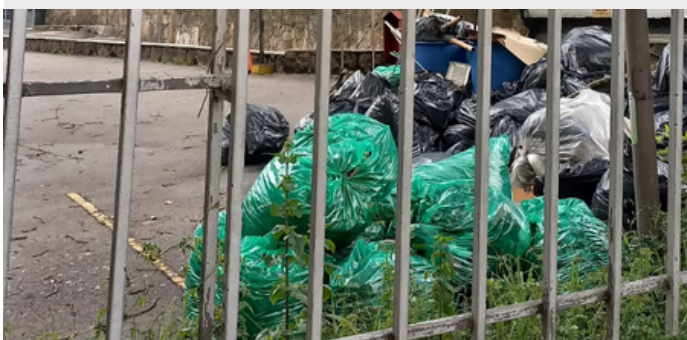
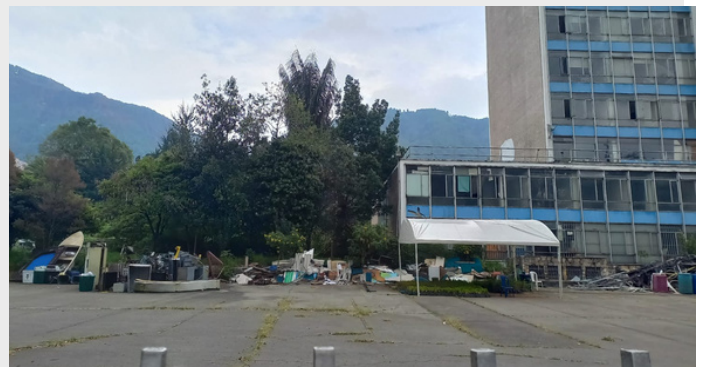
- Se evidencia varias zonas dentro del lote con acumulo de bolsas de basura y elementos para desechar
- A raíz de las basuras se evidencia presencias de roedores

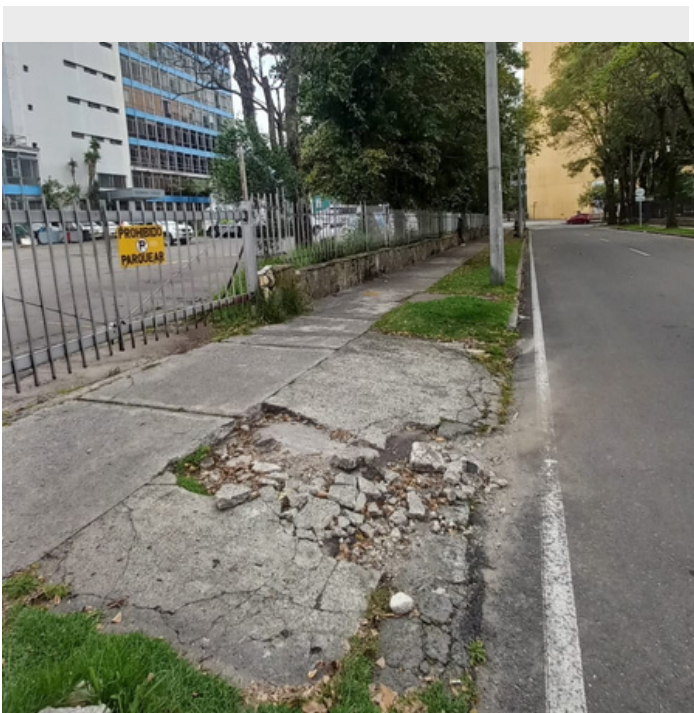
- Se evidencia deterioro de la zona de andenes en la parte posterior del edificio.
- El acceso vehicular esta en mal estado
- Se evidencia que el parqueadero cuenta con una inclinación para desagües de 1% hacia la carrera 8va

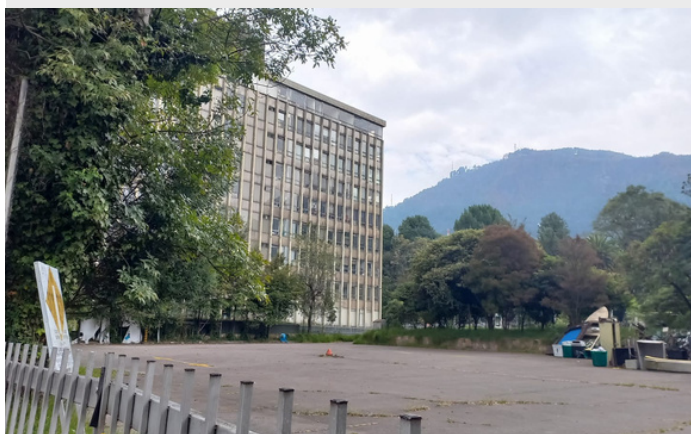
- Cerca al edificio Guadalupe o de la universidad libre se encuentra el segundo acceso vehicular sobre la carrera 7ma
- Hay un área bastante grande para un segundo edificio
- el lote colinda con rampas hacia el sótano del edificio Guadalupe

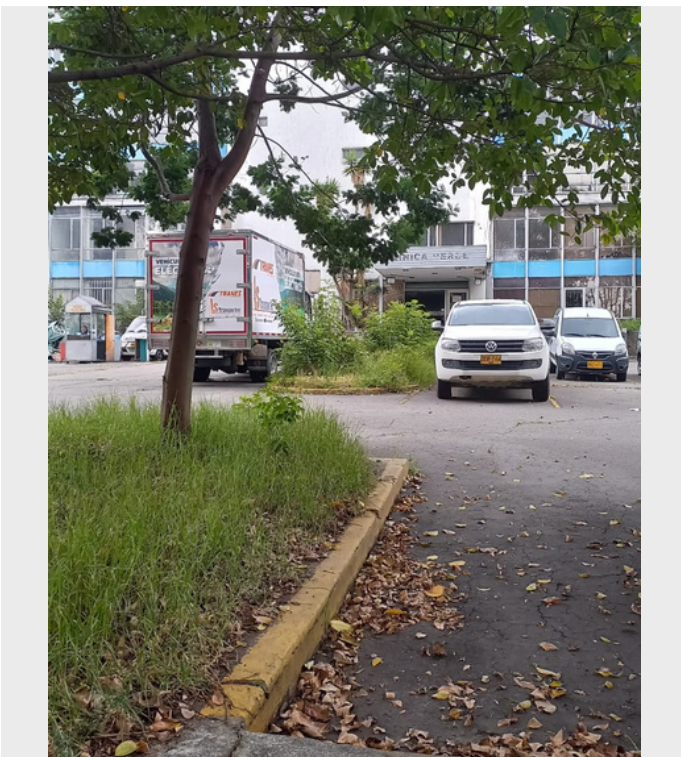
- Se evidencia vegetación no controlada en el interior del lote
- La CAR utiliza todavía el parqueadero para sus vehículos sin uso de las instalaciones del edificio
- El lote tiene presencia de vigilancia pero solo para el cuidado de los vehículos

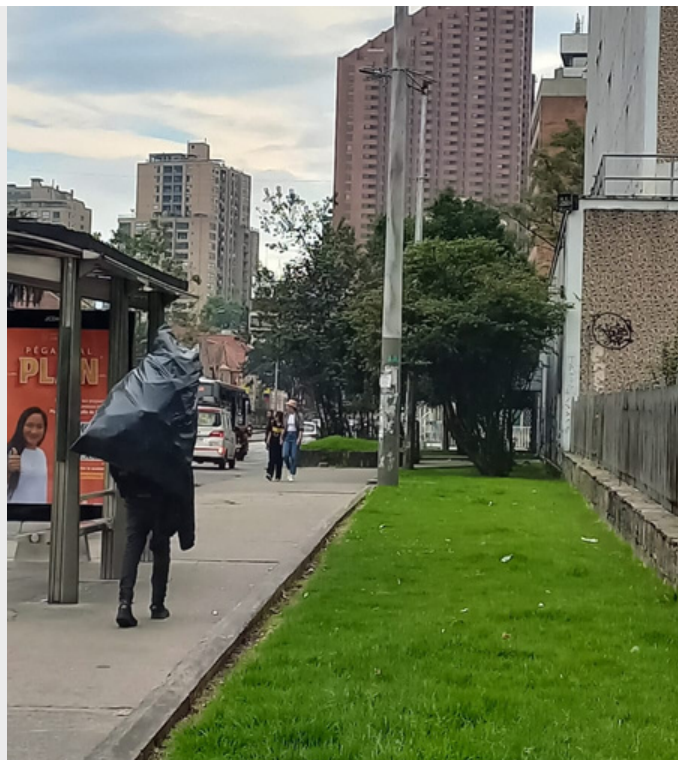
- En el transcurso de la visita se evidencio presencia de habitantes de calle.
- En la parte sur del edificio, los habitantes de calle toman como baño esa zona por la alta vegetación que existe
- En la parte frontal del edificio bajo el alero de acceso, los habitantes de calle lo toman para dormir y pasar las lluvias
