1 Localización y Planteamiento Urbano
1: 500

PROYECTO:
REDIMIENTO EL PATRIMONIO URBANO ARQUITECTÓNICO: RESTAURACIÓN Y REVITALIZACIÓN DEL CONJUNTO FÉRREO DE CHIQUINQUIRÁ BOYACA.
 BOGOTÁ 2025

CONTIENE:
 PLANTA DE LEVANTAMIENTO ARQUITECTÓNICO SEGUNDO NIVEL

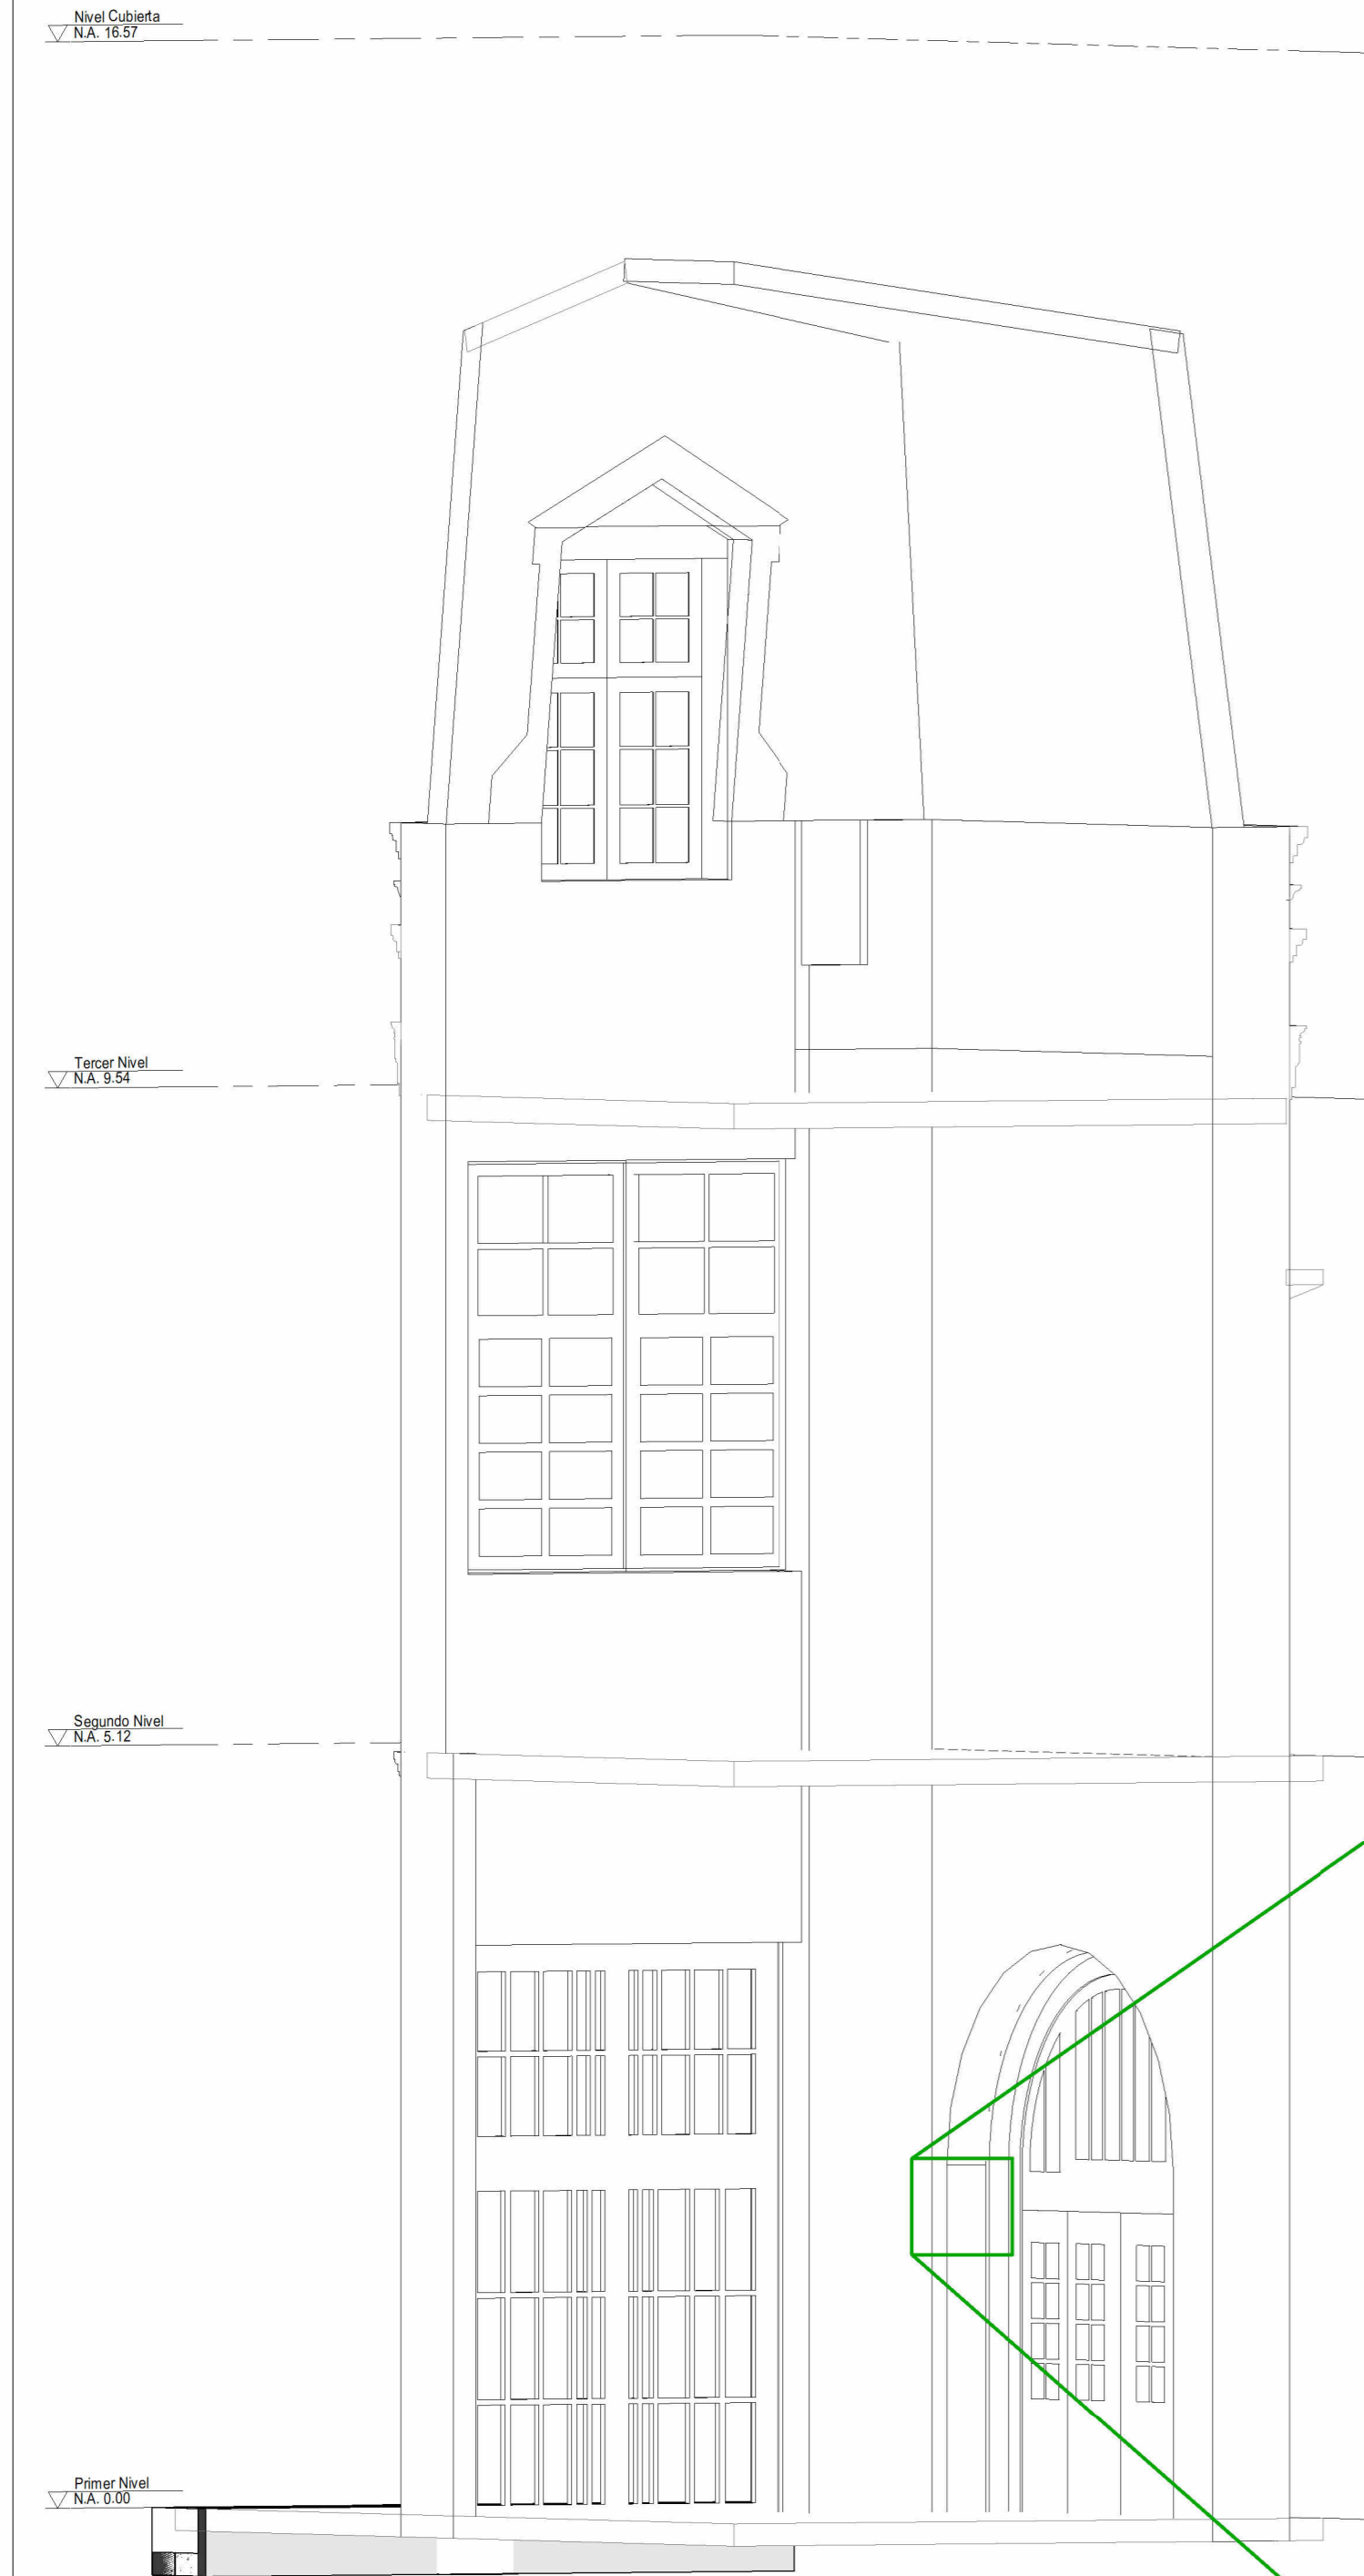
1 Detalle ubicación Patología

Ficha N° 13 LOCALIZACIÓN		FOTOGRAFIA	
Muro interior, remate superior adyacente a vano de carpintería de madera			
<input type="checkbox"/> Ubicación especial en el edificio <input type="checkbox"/> Área de la afectación.			
TIPO DE LESIÓN FISICA <input checked="" type="checkbox"/> QUIMICA <input type="checkbox"/> MECANICA <input type="checkbox"/>		DESCRIPCION DEL ELEMENTO Se observan abombamientos, desprendimientos y exfoliaciones generalizadas de la capa superficial de pintura y enlucido, indicando pérdida de adherencia por procesos prolongados de humedad interna. Se perciben eflorescencias de sales en algunos sectores.	
DESCRIPCION DE LA LESION Se evidencia exfoliación severa de las capas de pintura y desprendimiento del revoco superficial. La patología alcanza hasta dejar expuesto el ladrillo base. Se observan grietas, microfisuras y ampollamientos asociados, característicos de daños por humedad persistente, posiblemente por capilaridad o filtraciones.		CLASIFICACION DE LA CAUSA DIRECTA Humedad ascendente por capilaridad o infiltración lateral, posiblemente agravada por posible deficiencia en impermeabilización exterior.

IDENTIFICACION DEL FACTOR DE DETERIORO MATERIAL: Enlucido de sal y pintura tradicional. FABRICACION: Tradicional, técnica de enlucido y pintura, sobre muro de ladrillo.		GRADO DE LESION LEVE MEDIANO SEVERO GRAVE <input checked="" type="checkbox"/>	
FACTOR FISICO AMBIENTAL: Humedad capilar y condensación. FACTOR QUIMICO AMBIENTAL: Migración de sales solubles. FACTOR BIOLÓGICO: No evidente en esta fase.			
RECOMENDACION Y/O INTERVENCIÓN - Realizar diagnóstico de humedad mediante métodos no destructivos (higrómetros de superficie, termografía). - Estudio de sales solubles presentes para definir tratamiento. - Retiro de capas sueltas y aplicación de morteros de restitución de alta porosidad. - Implementar estrategias de control de humedad (mejorar drenajes, reparar cubiertas, aplicar barreras anti-capilaridad si corresponde). - Aplicar pinturas minerales compatibles de alta transpirabilidad. - Documentar todo el proceso para seguimiento.

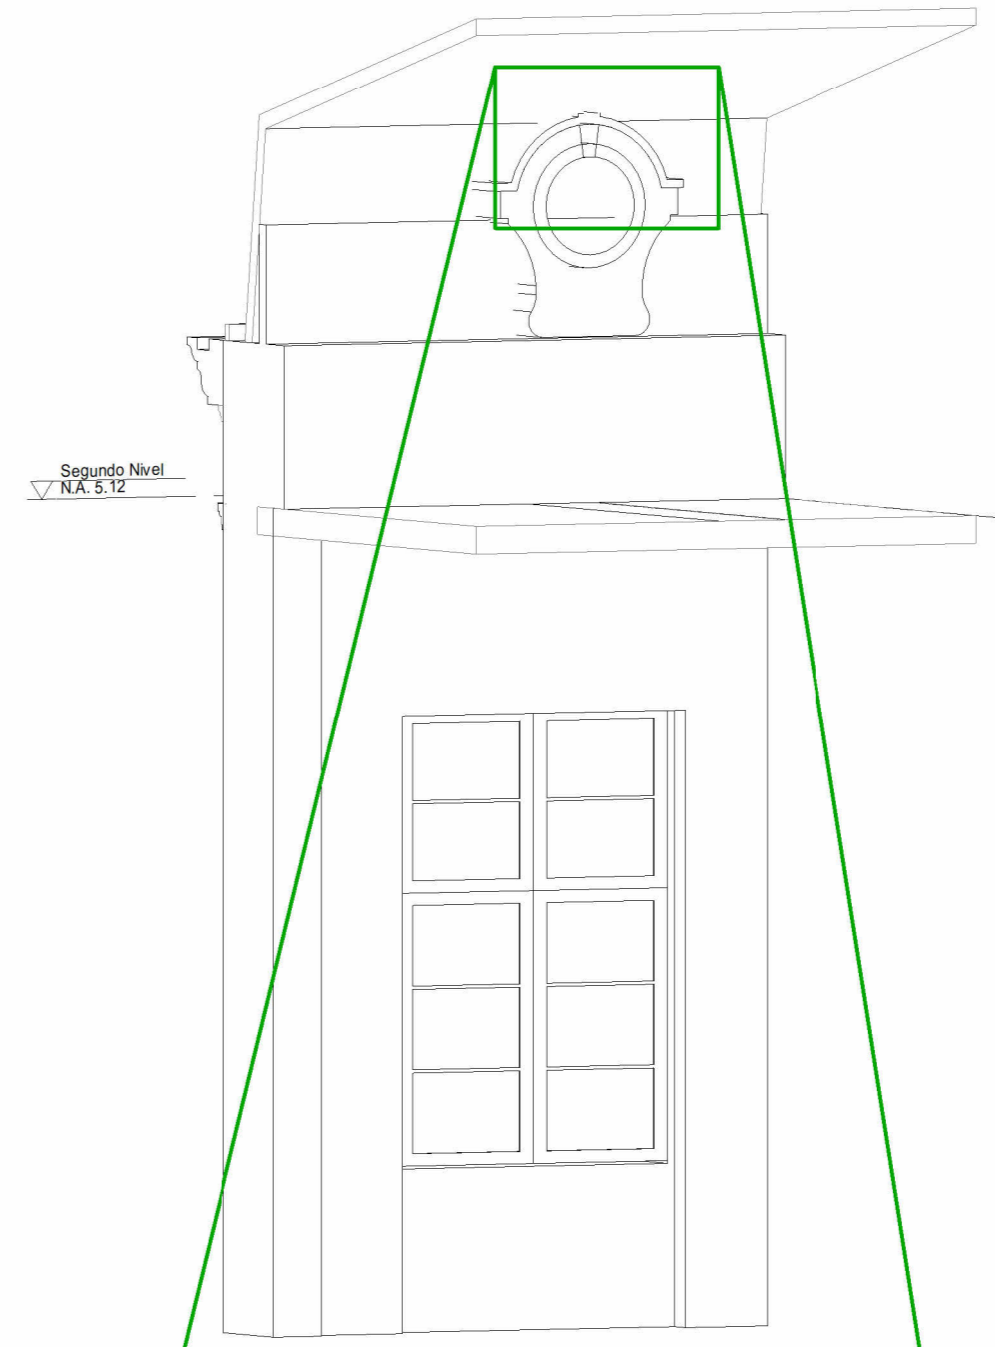
3 Detalle ubicación Patología

Ficha N° 143 LOCALIZACIÓN		FOTOGRAFIA	
Zona superior de muro del vano de una ventana circular.			
<input type="checkbox"/> Ubicación especial en el edificio <input type="checkbox"/> Área de la afectación.			
TIPO DE LESIÓN FISICA <input checked="" type="checkbox"/> QUIMICA <input type="checkbox"/> MECANICA <input type="checkbox"/>		DESCRIPCION DEL ELEMENTO Muro de carga o cerramiento curvo en mampostería con revestimiento interior. Forma parte de una estructura envolvente de ventana circular en fachada. Presenta detalles moldurados y unión con cubierta inclinada.	
DESCRIPCION DE LA LESION - Desprendimiento masivo de enlucido, dejando al descubierto mortero en mal estado y capas antiguas degradadas. - Fisuras múltiples con desprendimiento de fragmentos en el intradós y bordes del vano. - Presencia visible de humedad activa en forma de manchas oscuras, con una zona púrpura indicativa de proliferación fúngica. - Deformaciones en el revestimiento por presión interna de la humedad acumulada. - Posible pérdida de adherencia entre los distintos estratos del muro (revestimiento y núcleo estructural).		CLASIFICACION DE LA CAUSA DIRECTA Filtraciones de agua a través de cubierta o cerramiento exterior en mal estado.

IDENTIFICACION DEL FACTOR DE DETERIORO MATERIAL: Disgregación del mortero, incompatibilidad entre capas y pérdida de cohesión. FABRICACION: Deficiente adherencia de capas de revestimiento y ausencia de barreras impermeables.		GRADO DE LESION LEVE MEDIANO SEVERO GRAVE <input checked="" type="checkbox"/>	
FACTOR FISICO AMBIENTAL: Humedad capilar o filtraciones por lluvias persistentes, con exposición prolongada. FACTOR QUIMICO AMBIENTAL: Posible formación de sales por reacción entre materiales y agua (eflorescencias). FACTOR BIOLÓGICO: Presencia de hongos por condiciones de humedad constante.		RECOMENDACION Y/O INTERVENCIÓN - Localizar y corregir la fuente de ingreso de agua (revisión de cubierta, ventanas o fisuras exteriores). - Retirar el material suelto y en mal estado con técnicas manuales controladas. - Aplicar tratamiento antifúngico en zonas afectadas por hongos. - Restaurar el paramento con morteros compatibles (preferiblemente a base de cal) que permitan la transpiración del muro. - Incorporar barrera antihumedad y capa de sacrificio en zonas recurrentemente expuestas. - Monitorear la evolución post-intervención durante temporada húmeda.
