**ANÁLISIS EN LA PATOLOGÍA DE UN MURO DE CONTENCIÓN UBICADO EN EL CORREDOR VIAL BOGOTÁ-
VILLETA (HISTORIA CLÍNICA)**

**Análisis en la patología de un muro de contención
ubicado en el corredor vial Bogotá-Villeta
(historia clínica)**

Trabajo de Grado presentado como requisito para optar al título de Ingeniero civil

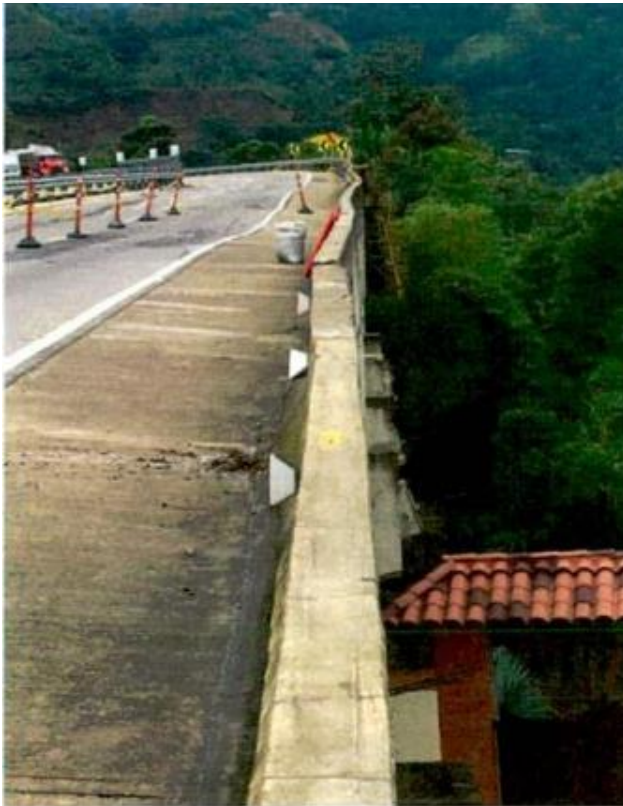
Ilustración 3

Deformaciones en la vía

Nota: Se observan las deformaciones presentadas en la vía presentadas en la vía que empalma con el muro, esta es de gran afluencia debido a el paso de tráfico constate, sobre todo tráfico pesado

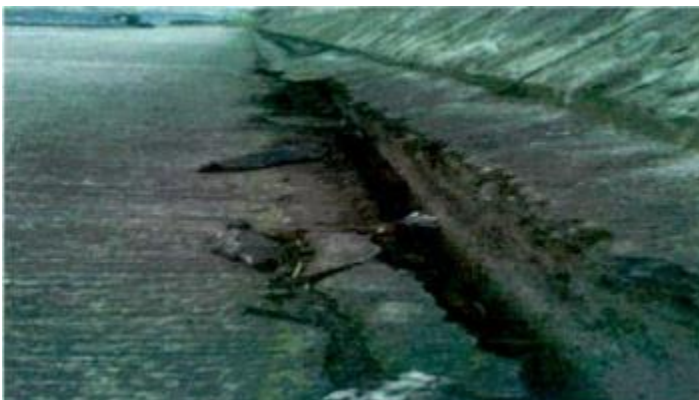
Ilustración 4

Deformaciones en la vía

Nota: Se observan las deformaciones presentadas en la vía presentadas en la vía que empalma con el muro, esta es de gran afluencia debido a el paso de tráfico constate, sobre todo tráfico pesado

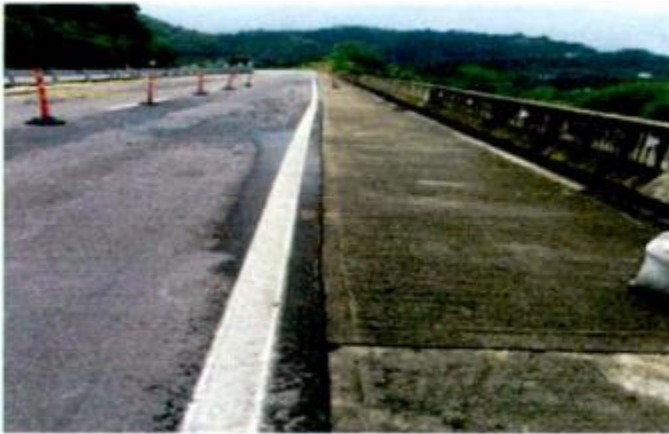
Ilustración 5

Micro fisuras en la vía

Nota: Se observan las micro fisuras en la vía. Las cuales son probadas por las fuerzas hidrostáticas provocadas por la falta de drenaje en el muro.

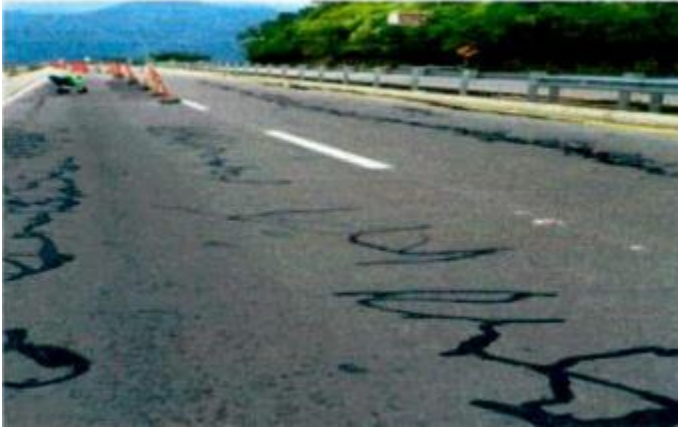
Ilustración 6*Micro fisuras en la vía*

Nota: Se observan las micro fisuras en la vía. Las cuales son probadas por las fuerzas hidrostáticas provocadas por la falta de drenaje en el muro.

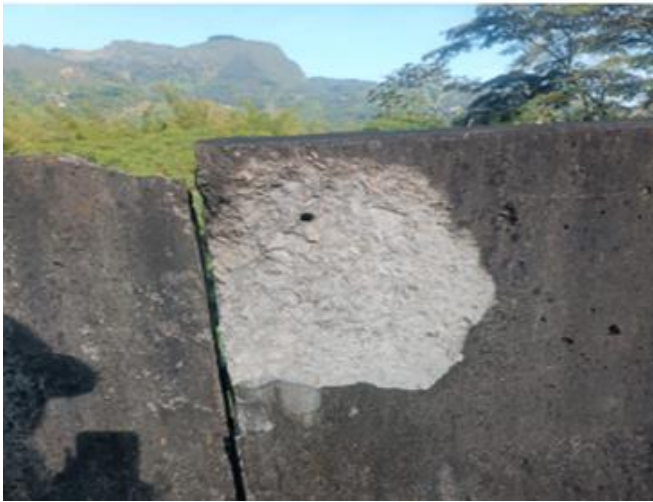
Ilustración

19 Erosión en el muro 23 D

Nota: La ilustración representa una zona de erosión presentada en el muro 23D, ubicada en la parte superior del muro, la cual empalma con la vía principal

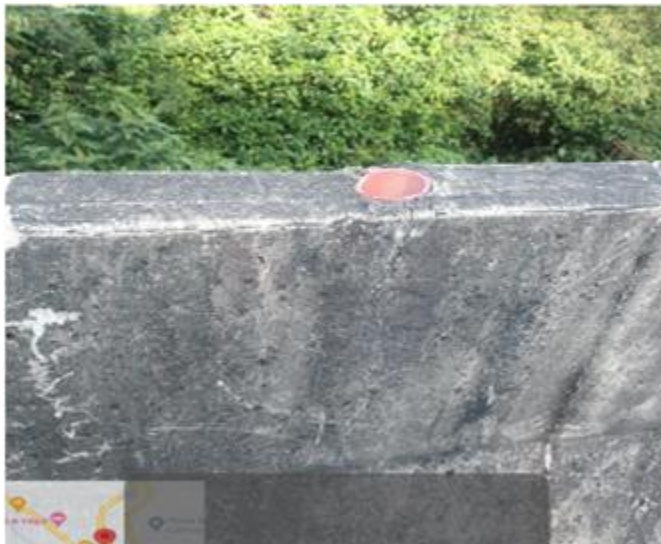
Ilustración 20

Erosión en el muro 23 D

Nota: La ilustración representa una zona de erosión presentada en el muro 23D, ubicada en la parte superior del muro, la cual empalma con la vía principal

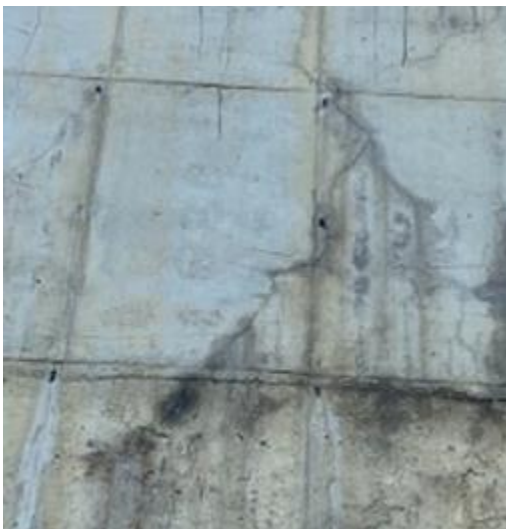
Fisuras en el muro 23 D

Nota: La ilustración representa una zona de fisuras presentada en el muro 23D, ubicada en la fachada del muro

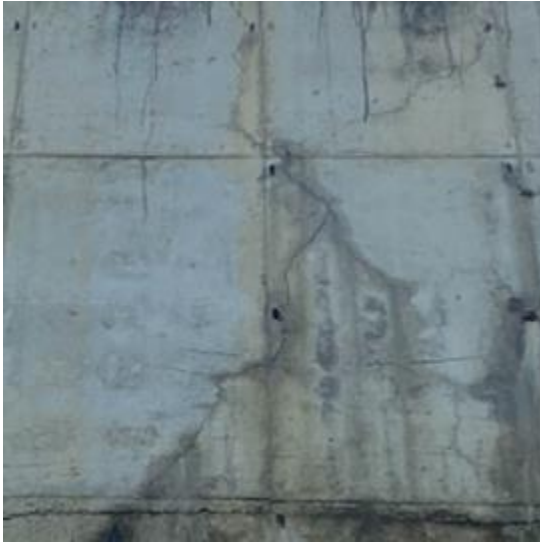
Fisuras en el muro 23 D

Nota: La ilustración representa una zona de fisuras presentada en el muro 23D, ubicada en la fachada del muro

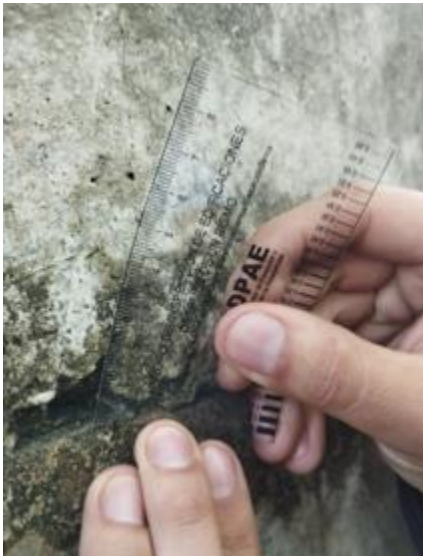
Grietas en el muro 23 D

Nota: La ilustración representa una zona donde se observan grietas presentada en el muro 23D, ubicada en la fachada del muro

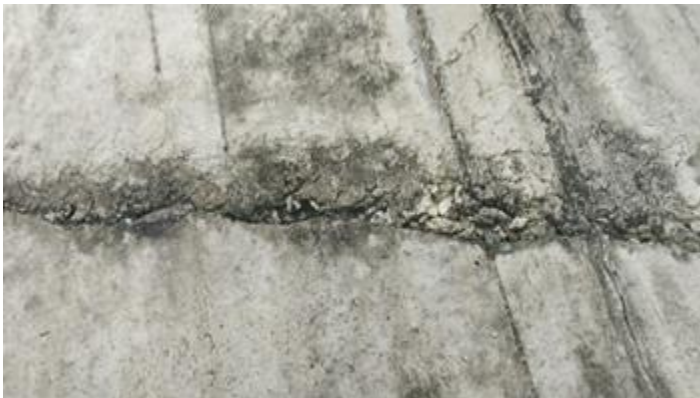
Grietas en el muro 23 D

Nota: La ilustración representa una zona donde se observan grietas presentada en el muro 23D, ubicada en la fachada del muro

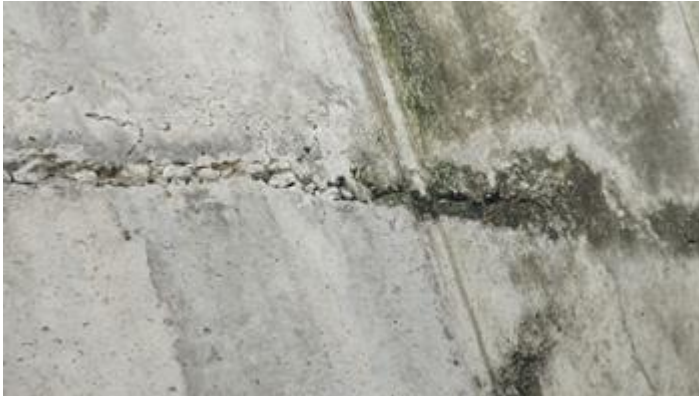
Grietas en el muro 23 D

Nota: La ilustración representa una zona donde se observan grietas presentada en el muro 23D, ubicada en la fachada del muro

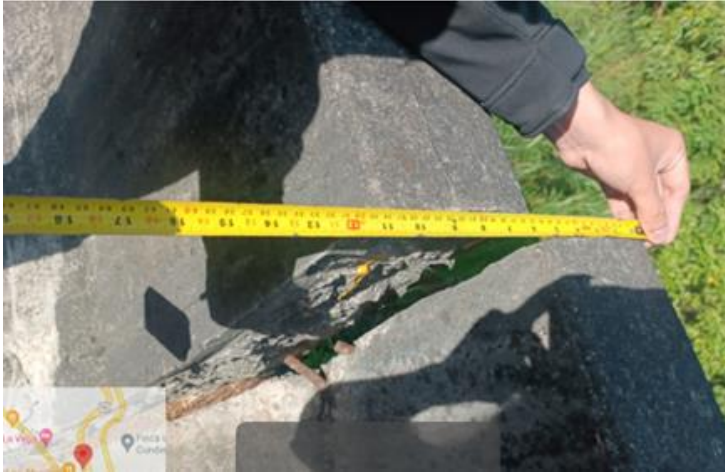
Desplazamiento en el muro 23 D

Nota: La ilustración representa la zona en donde se observa y se puede medir con mayor facilidad el desplazamiento que se genera en el muro 23D, esta se localiza en la parte superior

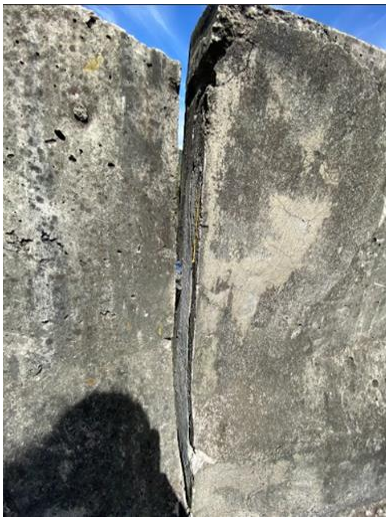
Desplazamiento en el muro 23 D

Nota: La ilustración representa la zona en donde se observa y se puede medir con mayor facilidad el desplazamiento que se genera en el muro 23D, esta se localiza en la parte superior

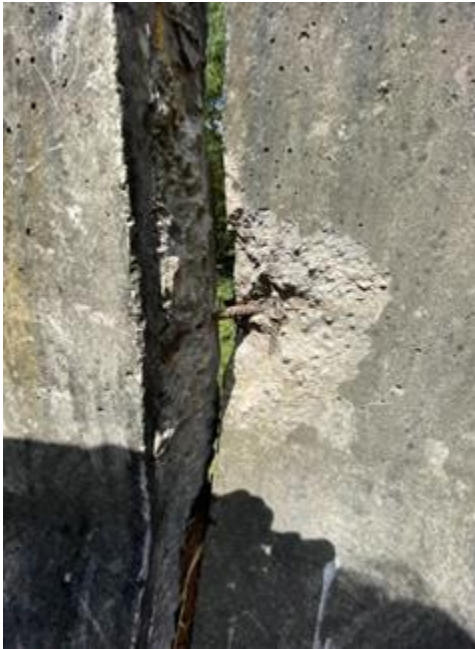
Desplazamiento en el muro 23 D

Nota: La ilustración representa la zona en donde se observa y se puede medir con mayor facilidad el desplazamiento que se genera en el muro 23D, esta se localiza en la parte superior

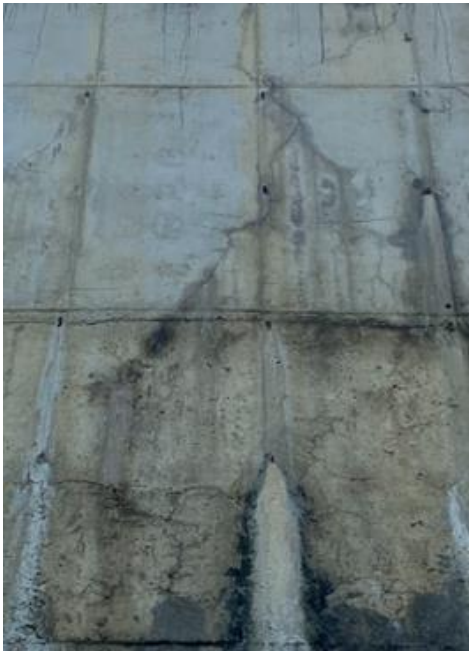
Filtraciones en el muro 23 D

Nota: La ilustración representa la zona en donde se observan las filtraciones en la fachada del muro debido a la mala filtración del agua acumulada

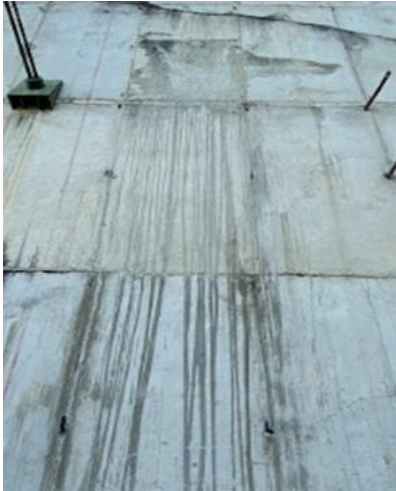
Filtraciones en el muro 23 D

Nota: La ilustración representa la zona en donde se observan las filtraciones en la fachada del muro debido a la mala filtración del agua acumulada

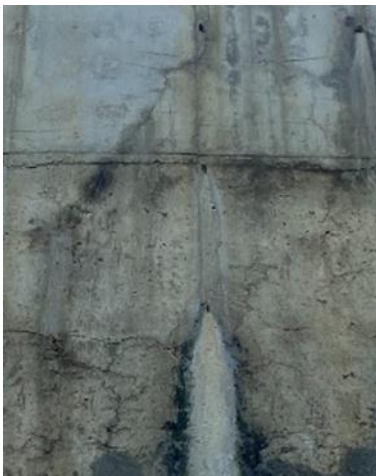
Filtraciones en el muro 23 D

Nota: La ilustración representa la zona en donde se observan las filtraciones en la fachada del muro debido a la mala filtración del agua acumulada

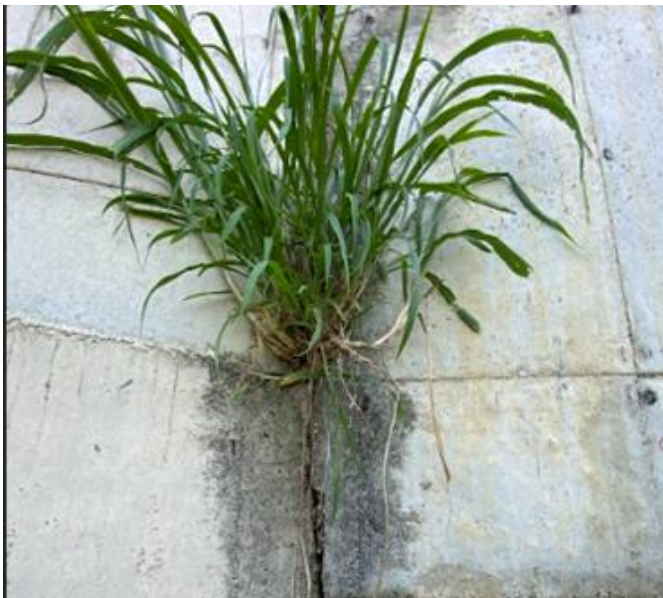
Vegetación en el muro 23 D

Nota: La ilustración representa la zona en donde se observan la vegetación en la fachada del muro debido a la mala filtración y otros agentes externos

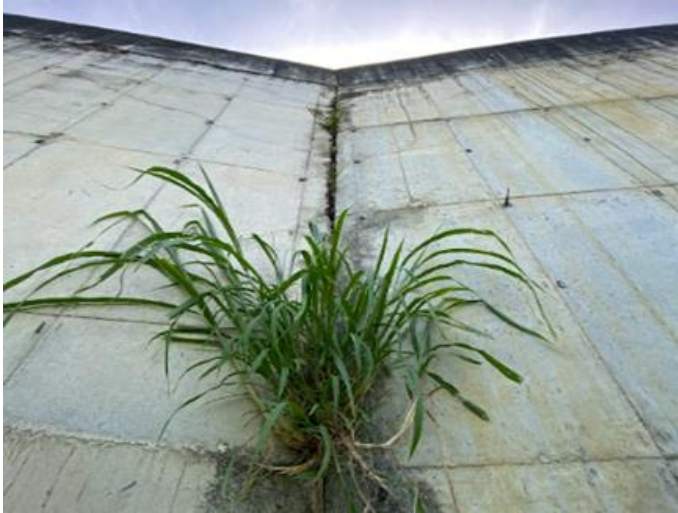
Vegetación en el muro 23 D

Nota: La ilustración representa la zona en donde se observan la vegetación en la fachada del muro debido a la mala filtración y otros agentes externos

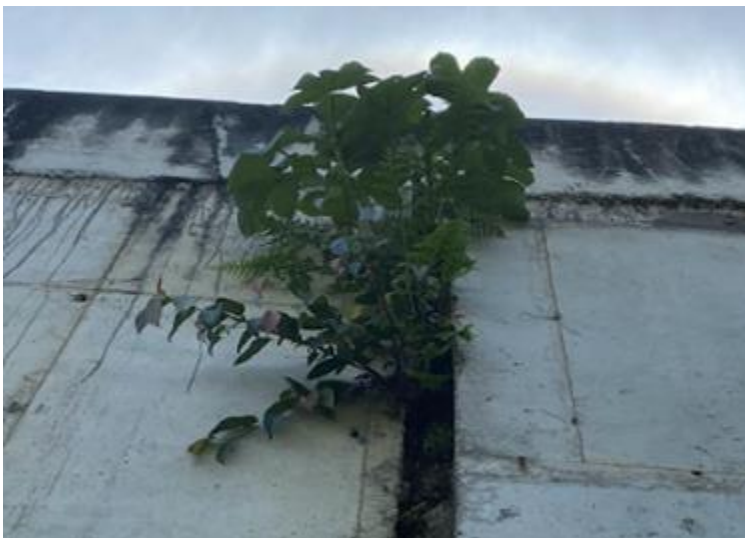
Vegetación en el muro 23 D

Nota: La ilustración representa la zona en donde se observan la vegetación en la fachada del muro debido a la mala filtración y otros agentes externos

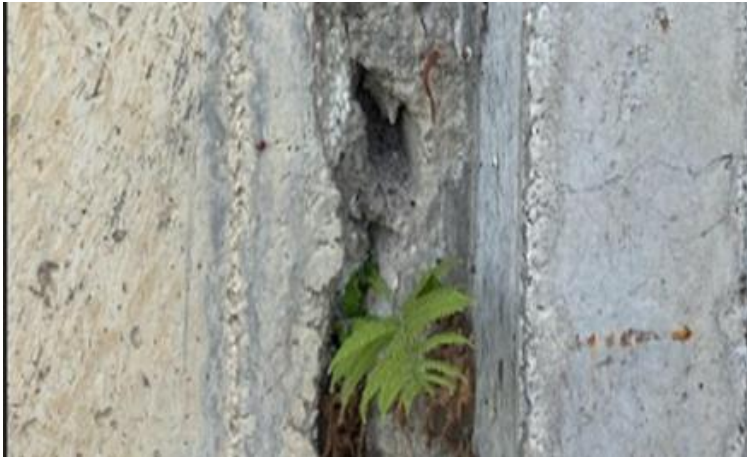
Vegetación en el muro 23 D

Nota: La ilustración representa la zona en donde se observan la vegetación en la fachada del muro debido a la mala filtración y otros agentes externos

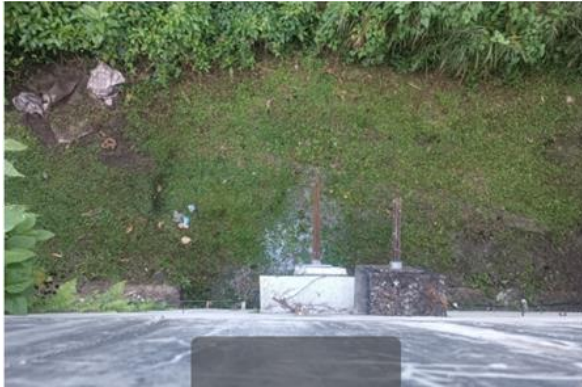
Drenajes insuficientes en el muro 23 D

Nota: La ilustración representa la zona en donde se observa el drenaje deficiente en la fachada del muro debido a la gran acumulación de agua detrás de este

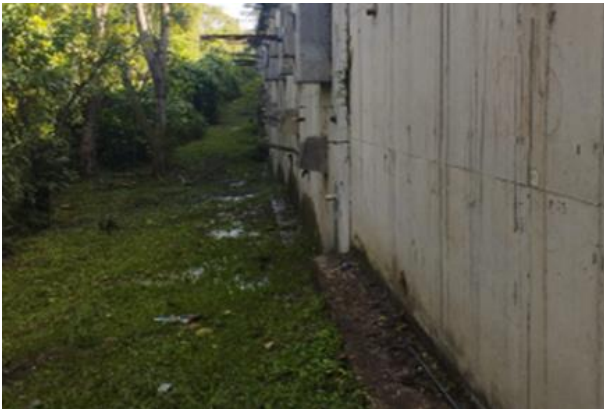
Drenajes insuficientes en el muro 23 D

Nota: La ilustración representa la zona en donde se observa el drenaje deficiente en la fachada del muro debido a la gran acumulación de agua detrás de este

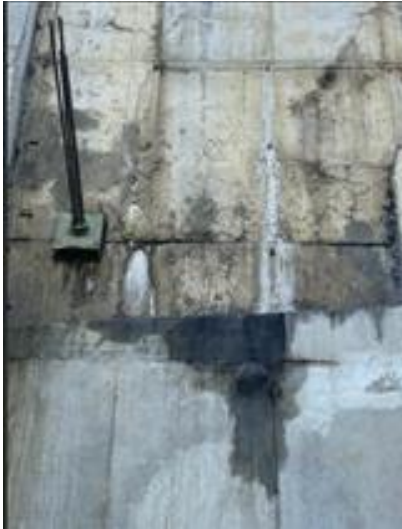
Drenajes insuficientes en el muro 23 D

Nota: La ilustración representa la zona en donde se observa el drenaje deficiente en la fachada del muro debido a la gran acumulación de agua detrás de este

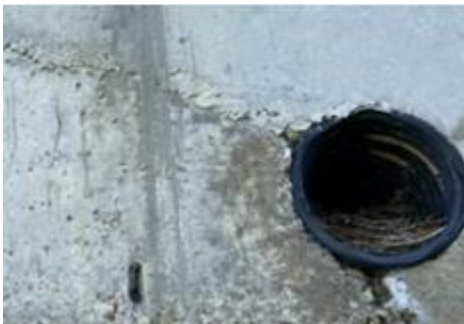
Drenajes obstruidos en el muro 23 D

Nota: La ilustración representa la zona en donde se observa el drenaje obstruido en la fachada del muro debido a la falta de mantenimiento

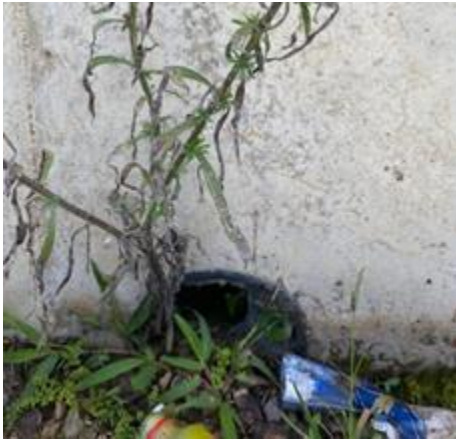
Drenajes obstruidos en el muro 23 D

Nota: La ilustración representa la zona en donde se observa el drenaje obstruido en la fachada del muro debido a la falta de mantenimiento

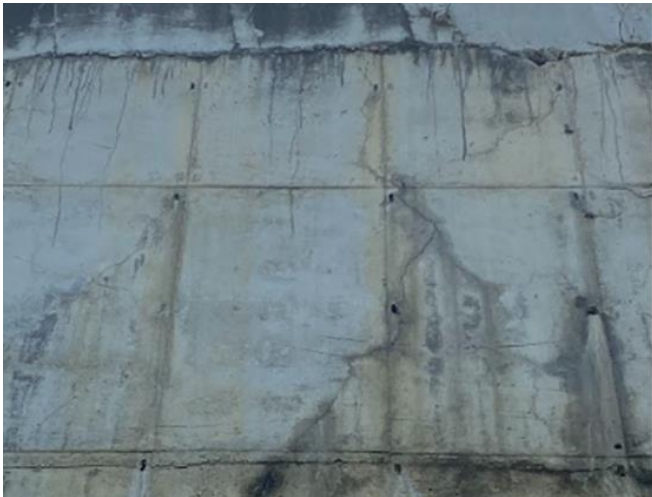
Junta fría en el muro 23 D

Nota: La ilustración representa la zona en donde se observa la junta fría, esto es debido a fallas en el proceso constructivo

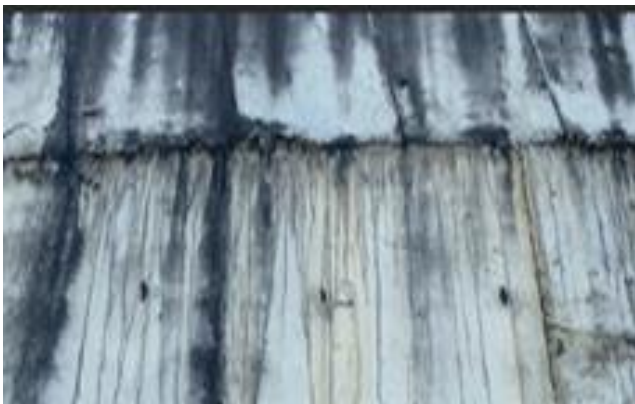
Junta fría en el muro 23 D

Nota: La ilustración representa la zona en donde se observa la junta fría, esto es debido a fallas en el proceso constructivo

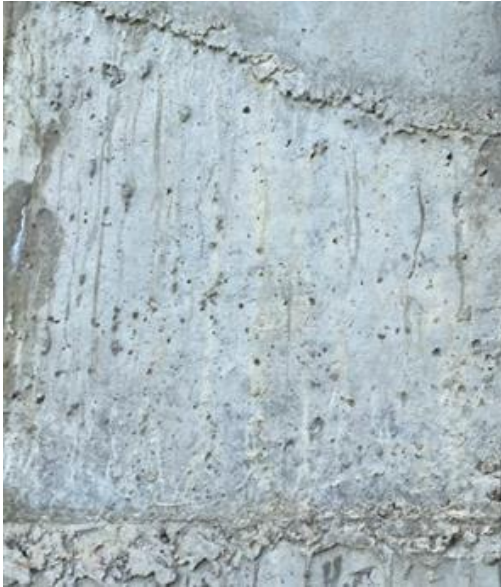
Segregación en el muro 23 D

Nota: La ilustración representa la zona en donde se observa la segregación en la fachada del muro

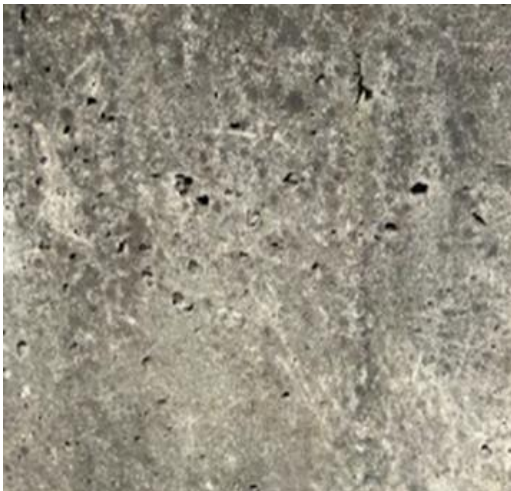
Segregación en el muro 23 D

Nota: La ilustración representa la zona en donde se observa la segregación en la fachada del muro

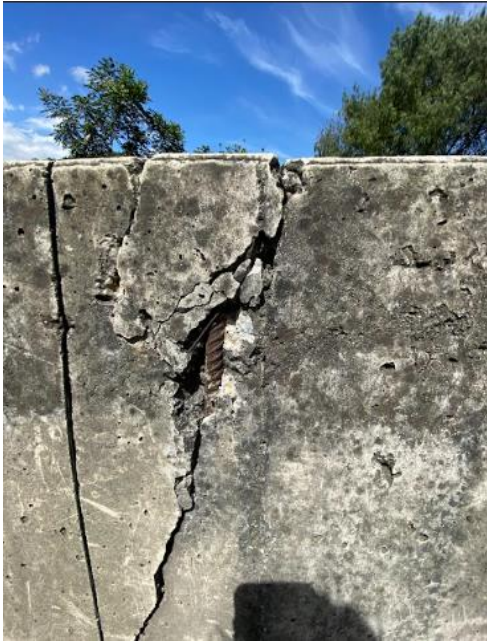
Segregación en el muro 23 D

Nota: La ilustración representa la zona en donde se observa la segregación en la fachada del muro

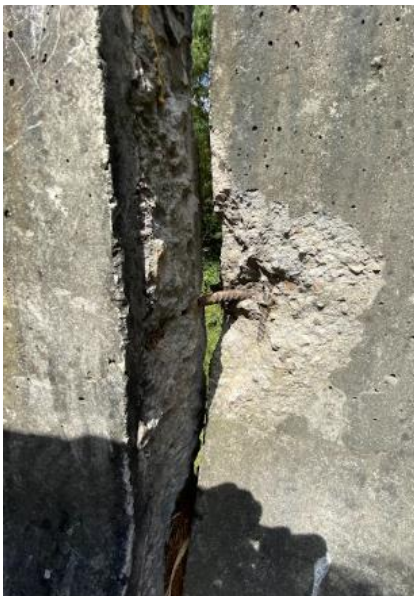
Segregación en el muro 23 D

Nota: La ilustración representa la zona en donde se observa la segregación en la fachada del muro

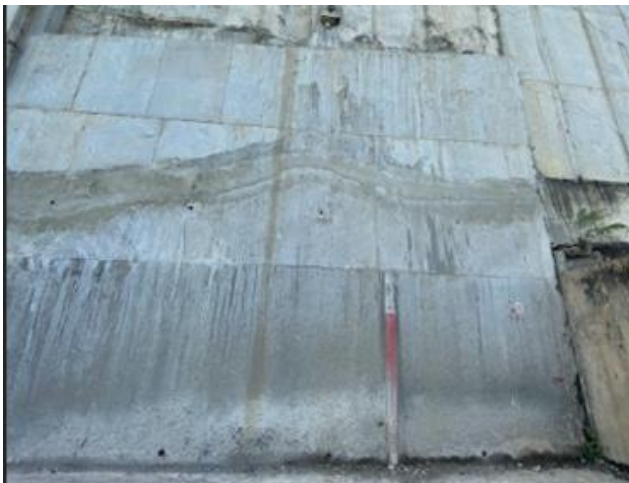
Eflorescencias en el muro 23 D.

Nota: La ilustración representa la zona en donde se observa la eflorescencia en la fachada del muro

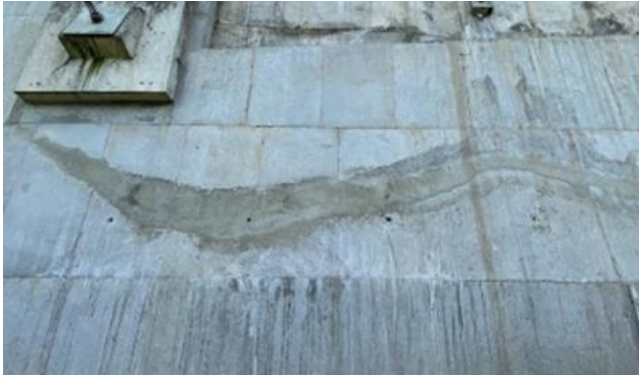
Ilustración 48*Eflorescencias en el muro 23 D*

Nota: La ilustración representa la zona en donde se observa la eflorescencia en la fachada del muro

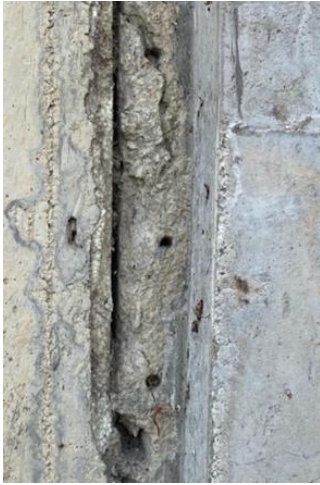
Ilustración 49*Carbonatación en el muro 23 D*

Nota: La ilustración representa la zona en donde se observa la carbonatación en la fachada del muro
