**Estudio de caso – Preservación de 3 muros BIC durante la ejecución de obras civiles en el centro
fundacional de Usaquén, ciudad de Bogotá**

Trabajo de Grado presentado como requisito para optar al título de Ingeniero Civil

Ingeniería civil, Facultad de ingenierías

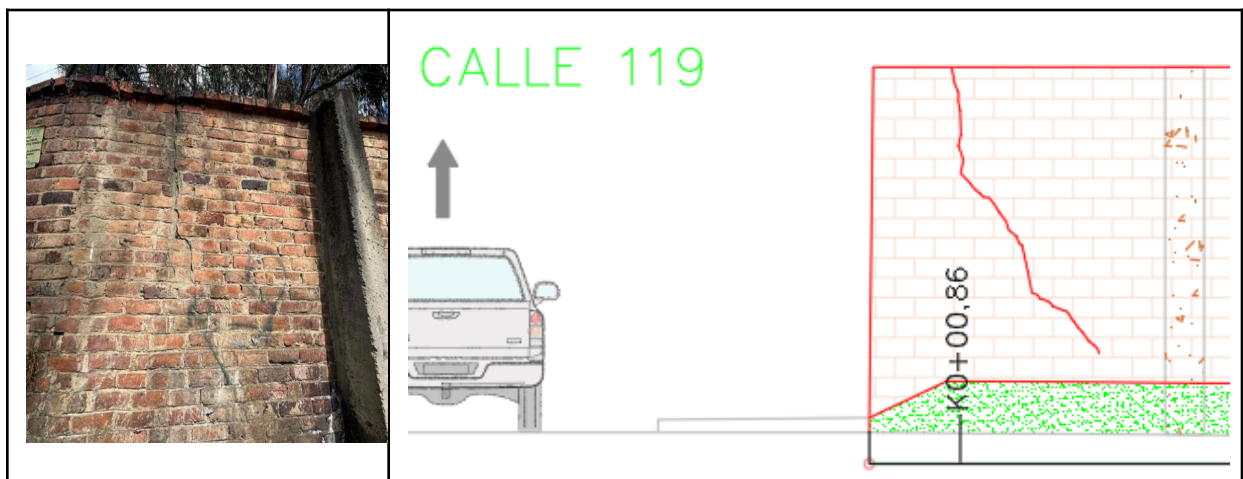
Ilustración 13 Patología identificada Muro 1

Sobre la abscisa k0+00,86 se observó una grieta con longitud igual a 3.57m y ancho igual a 9.0mm, así mismo se observan ladrillos rotos que hacen parte de esta lesión mecánica, una de las causas que generó este daño es la carga horizontal recibida por el muro, debido a que el suelo en la parte interior del predio es más alto que en la parte exterior generando un empuje de tierra en el muro, otra causa que estaría generando este daño son las dilataciones y contracciones debido al cambio de temperatura.

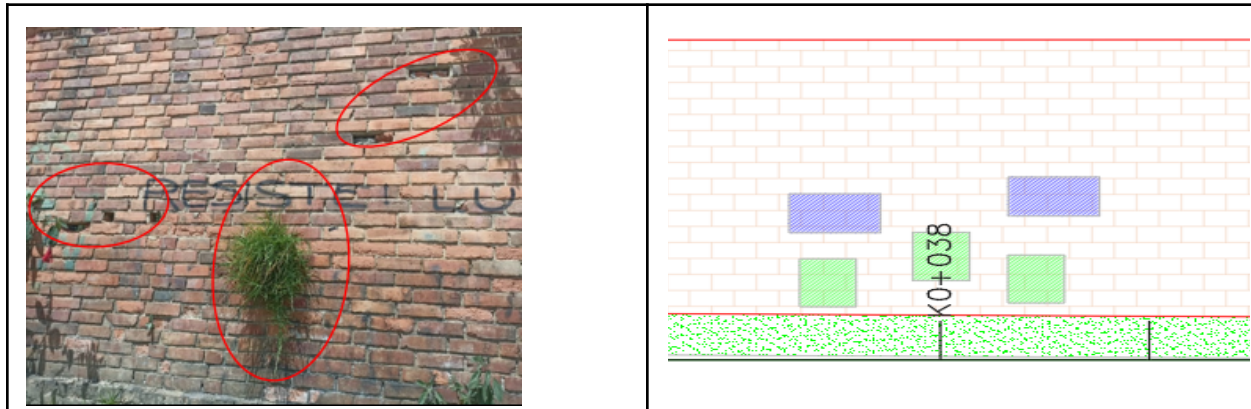
Ilustración 14 Patología identificada Muro 1

En la abscisa k0+038 se identifica una lesión biológica con crecimiento de pasto sobre la parte inferior del muro con área igual a 0.94m² debido a la vegetación del suelo, Igualmente se observa

desprendimiento de ladrillos con área igual a 1.10m² por el deterioro en las juntas del mortero, esto genera aumento de humedad y genera el crecimiento de microorganismos vegetales.

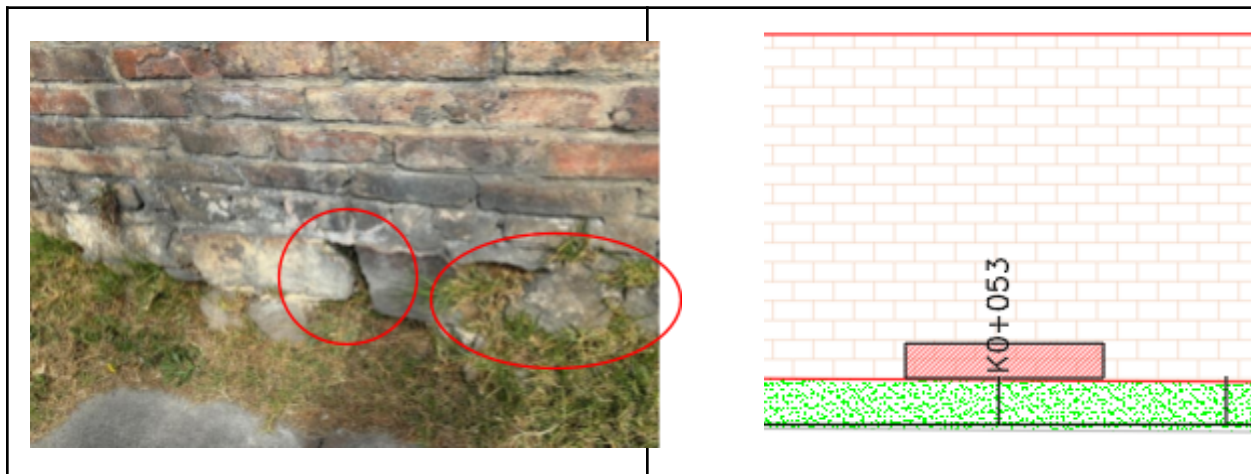
Ilustración 15 Patología identificada Muro 1

En la abscisa k0+053 se observan separaciones entre el material de cimentación con espesores promedio de 31 mm en un área de 0.72m² debido a asentamientos diferenciales del suelo existente y cargas internas recibidas por el muro, se observa crecimiento de pasto entre las uniones de la cimentación del muro y el suelo existente.

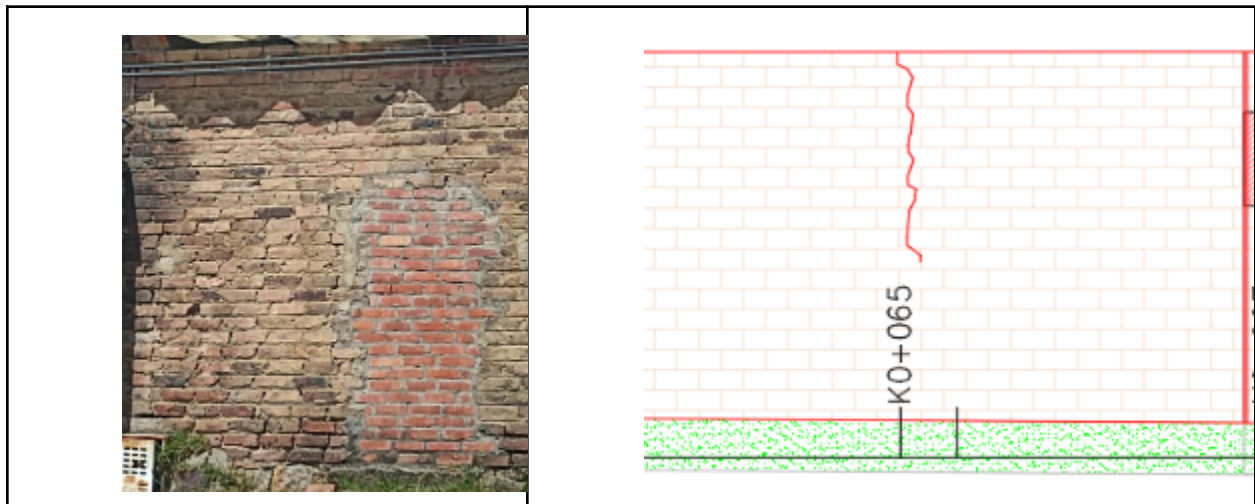
Ilustración 16 Patología identificada Muro 1

En la abscisa K0+065 se observa una fisura vertical al muro con longitud igual a 2.32m y espesor igual a 4.0mm, esta fisura se prolonga sobre la junta en mortero de los ladrillos, debido a las cargas verticales recibidas por el muro y su peso propio.

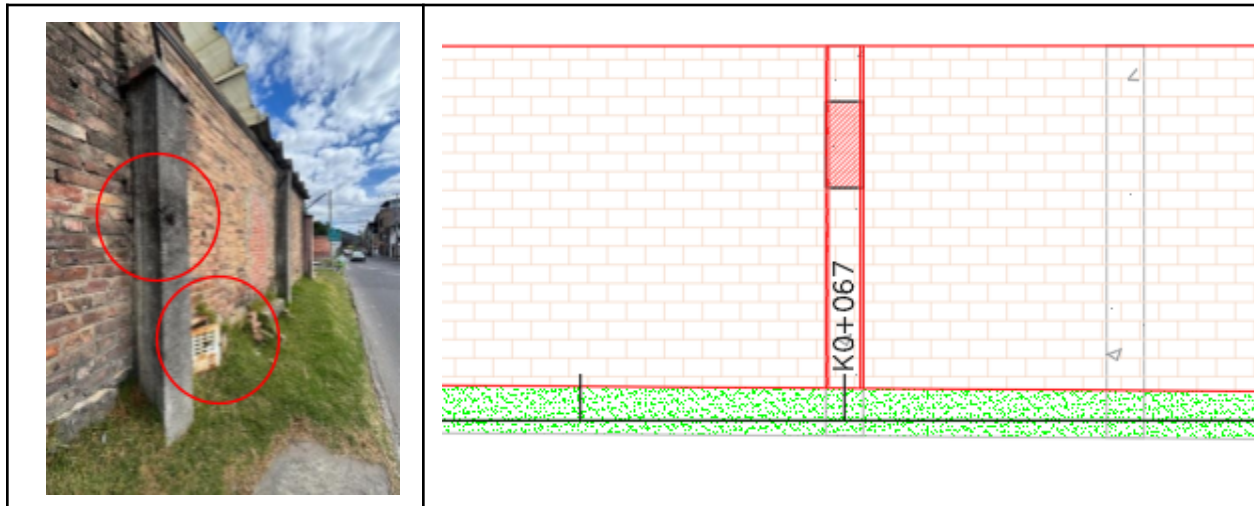
Ilustración 17 Patología identificada Muro 1

En la abscisa k0+067, sobre la columna se observa erosión física con un área de 0,38m², debido a la exposición de la fachada a agentes atmosféricos, se observa que el desprendimiento de conglomerantes aumenta la porosidad en la estructura y disminuye su resistencia a otros agentes que la puedan afectar. Las cajillas de servicio público se observan en mal estado con oxido debido al medio ambiente y con cerraduras de las puertas dañadas.

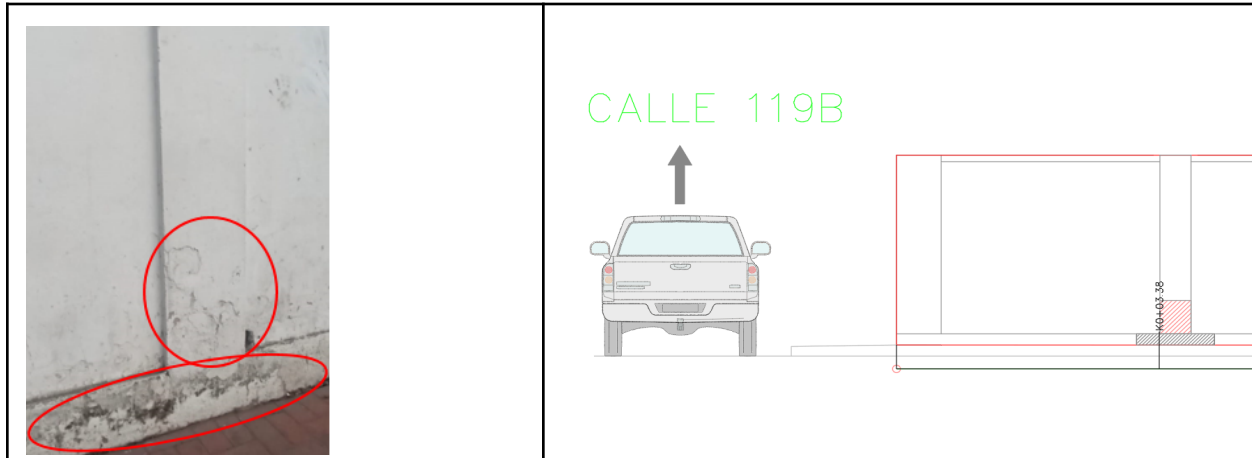
Ilustración 19 Patología identificada Muro 2

Se inicia recorrido de norte a sur y se identifica sobre la abscisa k0+03,38 desprendimientos parciales sobre el material de acabado, con área de 0,37m² debido a la humedad presentada en la parte inferior del muro, se observa presencia de Moho con área de 0,30m² generando cambio en el color de la parte inferior de la fachada y erosiones de material pétreo y en general se ve suciedad sobre los poros superficiales de la fachada.

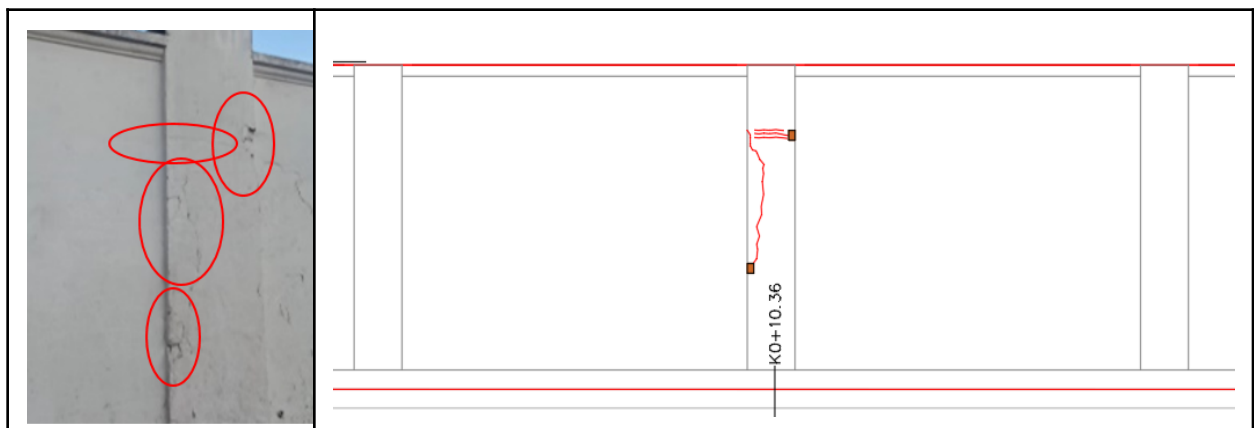
Ilustración 20 Patología identificada Muro 2

En la abscisa k0+010,36 se evidencian fisuras con longitud de 1.20m y espesor de 2,5mm sobre la columna, esta fisura no es totalmente vertical ya que se desvía hacia el costado sur de la columna, se identifican lesiones mecánicas como desportillamientos en las esquinas de la columna, en la parte superior con área de 0,007m² y en la parte inferior con área de 0,01m², estos desportillamientos se

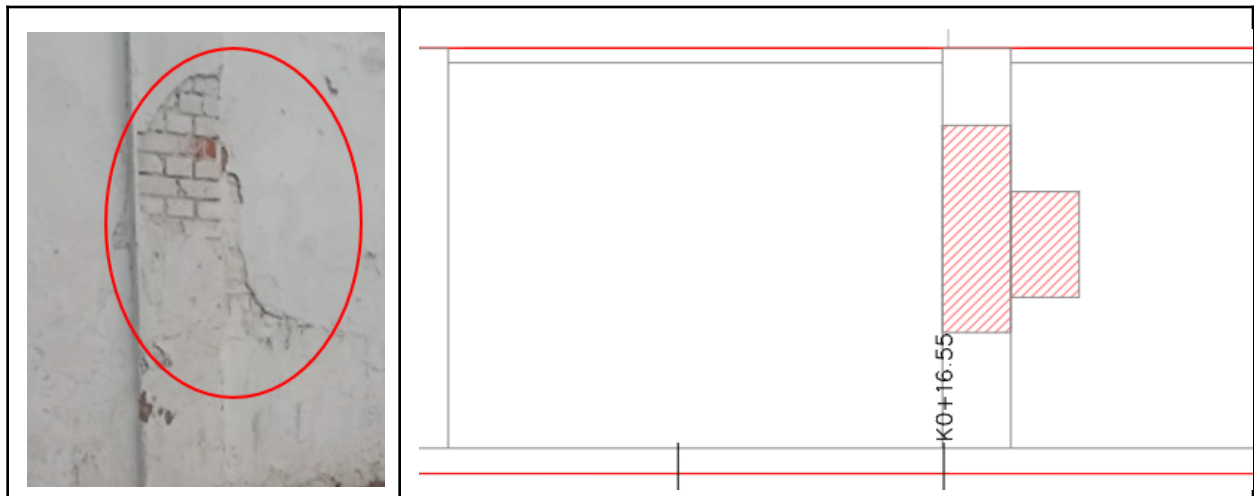
Ilustración 21 Patología identificada Muro 2

En la abscisa k0+016,55 se observa desprendimiento de pintura y pañete, igualmente erosión del ladrillo en arcilla con área de 0.96m², esta lesión se generó posiblemente por el envejecimiento de los materiales, debido a que este colegio ya no presta su servicio y por lo tanto no recibe un mantenimiento locativo.

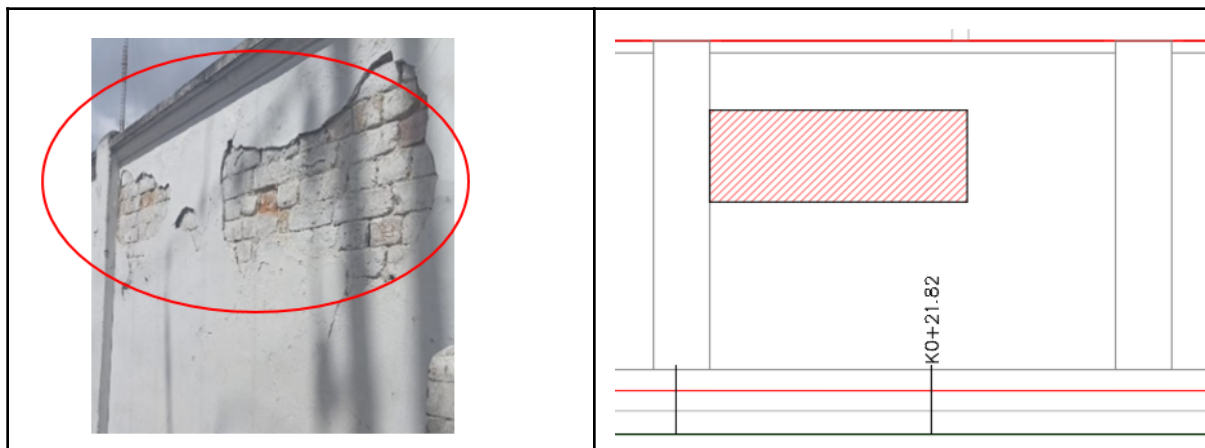
Ilustración 22 Patología identificada Muro 2

En la abscisa k0+021,82 se observa desprendimiento del acabado y del pañete, igualmente erosión del adoquín existente con área de 3.08m², esto generado por envejecimiento de los materiales y la humedad presentada en el muro.

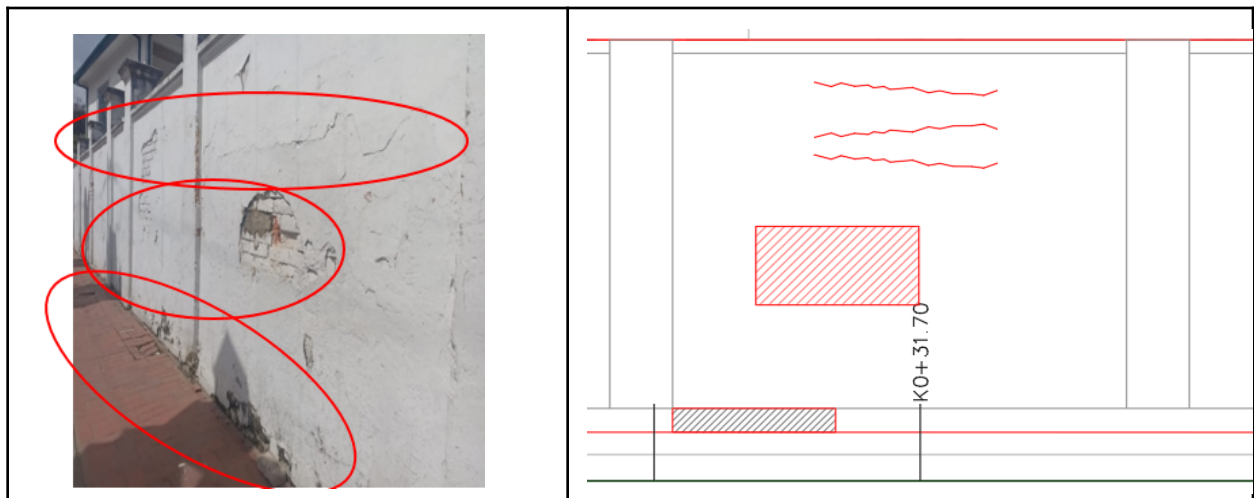
Ilustración 23 Patología identificada Muro 2

En la abscisa k0+031.70 se observa desprendimiento de pañete y pintura con área de 0.72m², ocasionado por humedad en la parte central del muro, se identifican fisuras horizontales al muro con

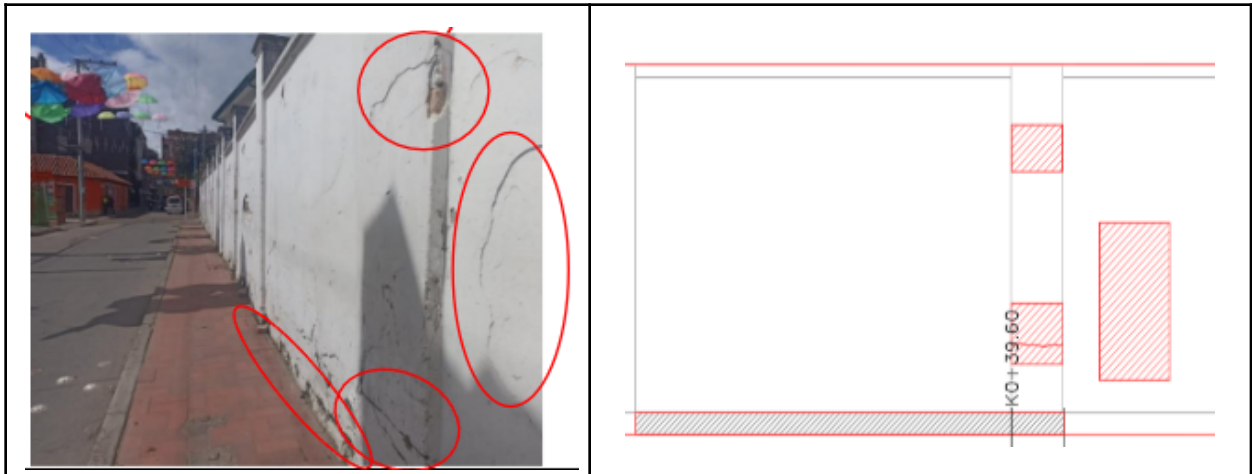
Ilustración 24 Patología identificada Muro 1

En la abscisa k0+039.60 se observa desprendimiento en el material de acabado sobre la esquina superior de la columna con área de 0.13m², desprendimiento en el material de acabado sobre la parte inferior de la columna con área de 0.17m², desprendimiento del material de acabado sobre el muro al

costado sur de la columna con área de $0,59\text{m}^2$, grieta con longitud de 1.43m y espesor de 8.2mm y presencia de Moho con área de $0,51\text{m}^2$.

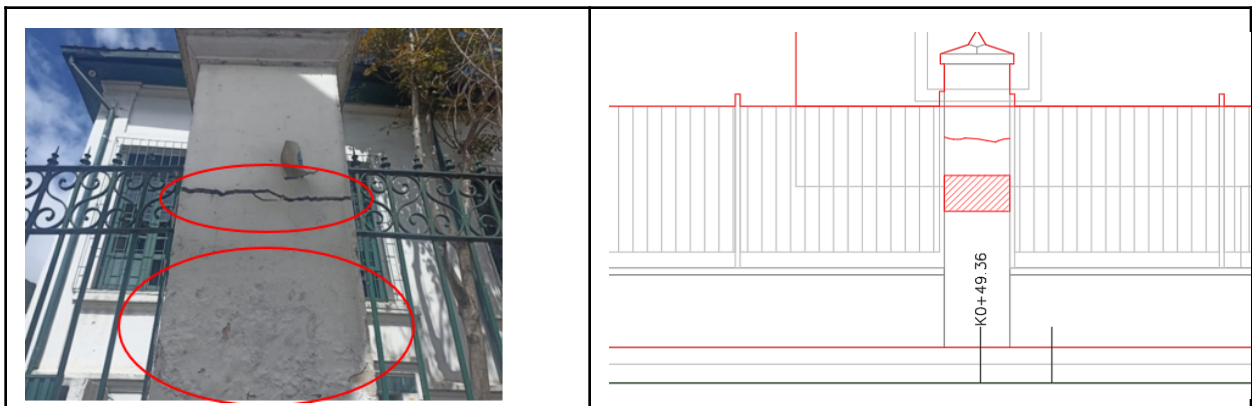
Ilustración 25 Patología identificada Muro 2

En la abscisa $k0+49.36$ se identifica una grieta horizontal con longitud igual a 0.94m y espesor de 14mm sobre la columna, al parecer por los movimientos generados en el sismo del año 2008, creando una falla en el concreto, igualmente se observa desprendimiento del material de acabado por la humedad presentada sobre esta estructura con un área de 0.18m^2 .

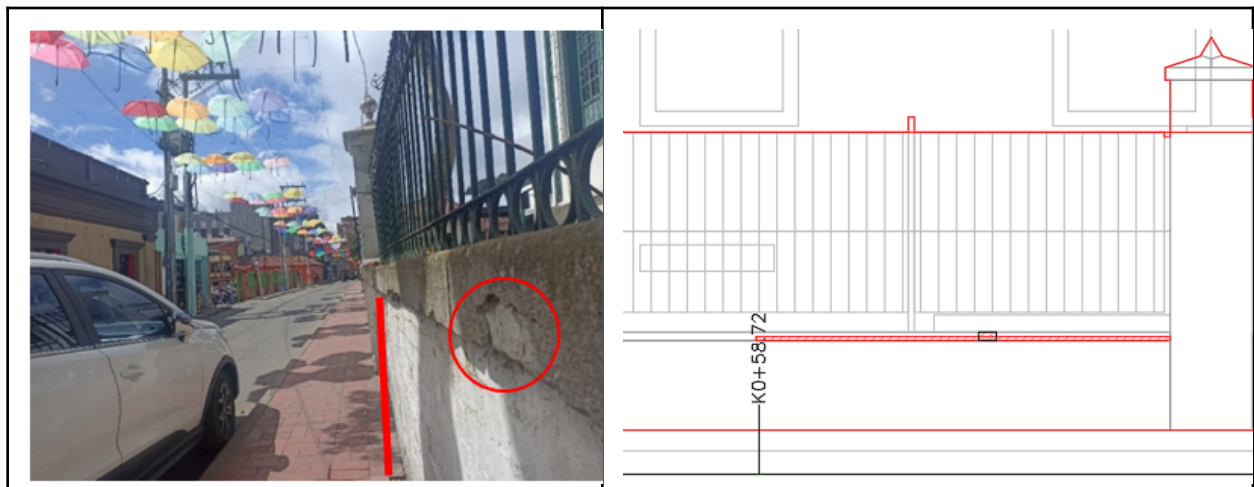
Ilustración 26 Patología identificada Muro 2

En la abscisa k0+58.72 se observa desplome del muro hacia la vía con una inclinación de 5°, al parecer por la antigüedad del muro existente y los movimientos generados durante el sismo presentado en el años 2008, por lo cual se vio afectada esta estructura, se observa desprendimiento de material granular por humedad con área de 0.08m².

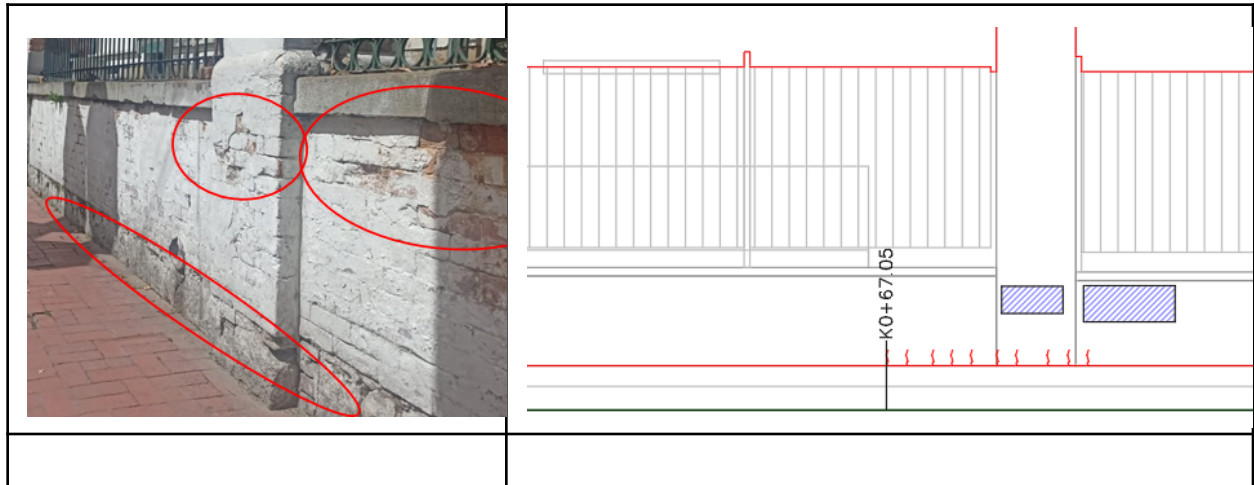
Ilustración 27 Patología identificada Muro 2

En la abscisa k0+067.05 sobre la columna se observa erosión en los ladrillos existentes con área de 0.09m², sobre el costado sur de la columna se observa erosión en los ladrillos con área de 0.17m², y

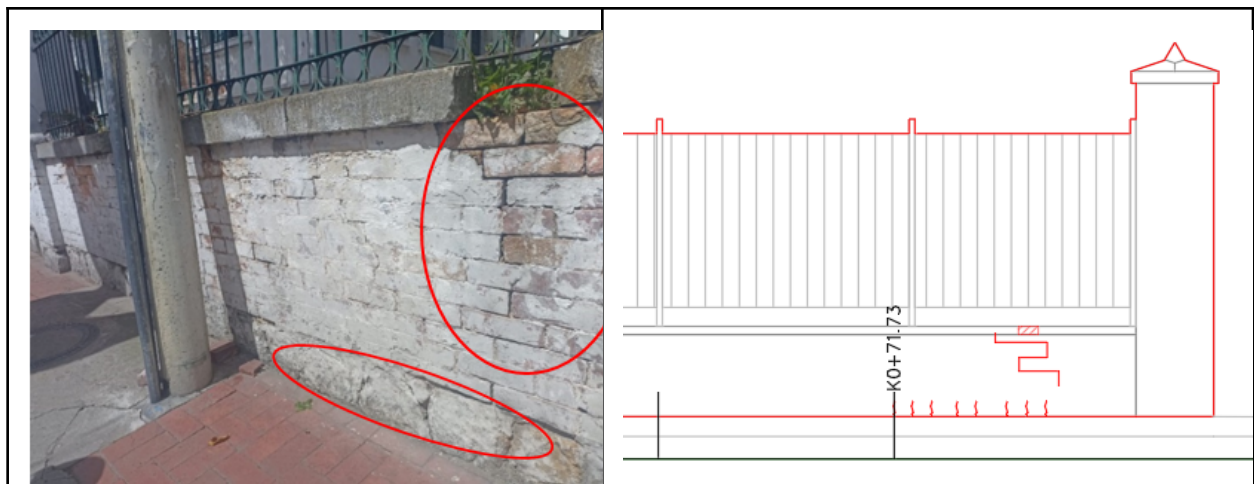
Ilustración 28 Patología identificada Muro 1

Sobre la abscisa k0+071.73 se encuentra una grieta generada entre el mortero de pega de los adoquines con longitud de 1.88m y espesor de 21mm, igualmente se observa una grieta generada entre el material de cimentación con espesor promedio de 28mm, el cual está expuesto y no tiene ningún tipo de recubrimiento.

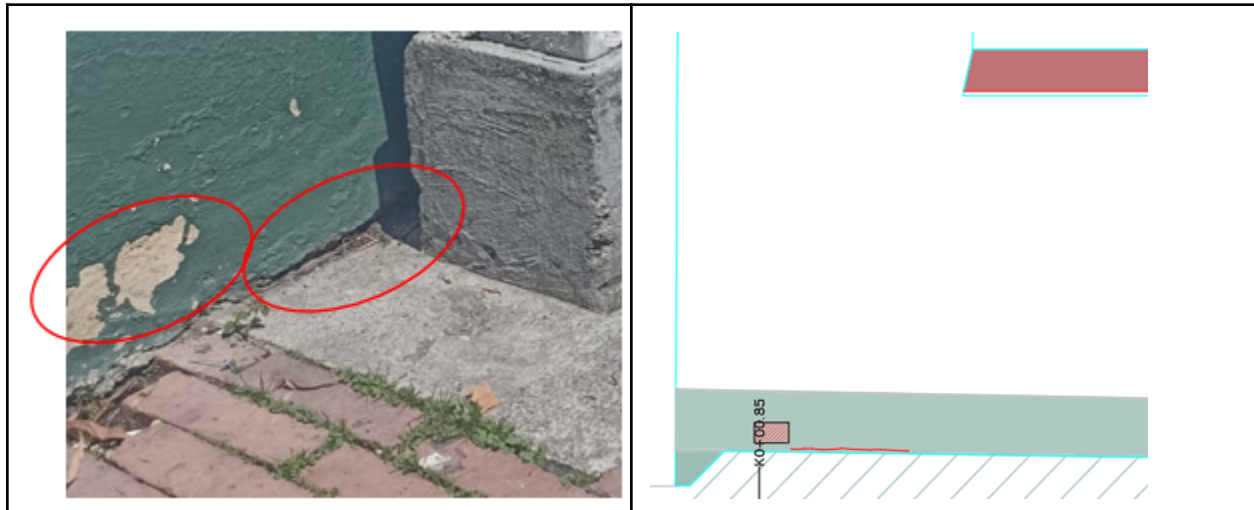
Ilustración 30 Patología identificada Muro 3

En la abscisa k0+00,85 se observa desprendimiento parcial en el estuco con área de 0.07m², por humedad presentada en la parte inferior del muro, igualmente se identifica una grieta entre el muro y el

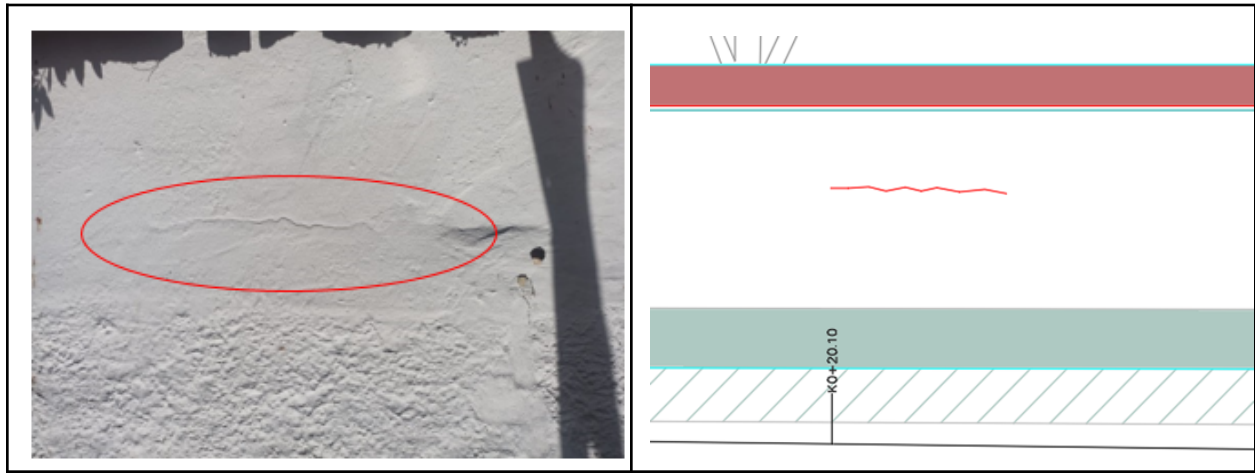
Ilustración 31 Patología identificada Muro 3

En la abscisa K0+020.10 se observa fisura horizontal con longitud de 1.83m y espesor de 0.4mm, generada por movimientos de dilatación y contracción, ya que al ser fachada se encuentra expuesta a cambios de temperatura.

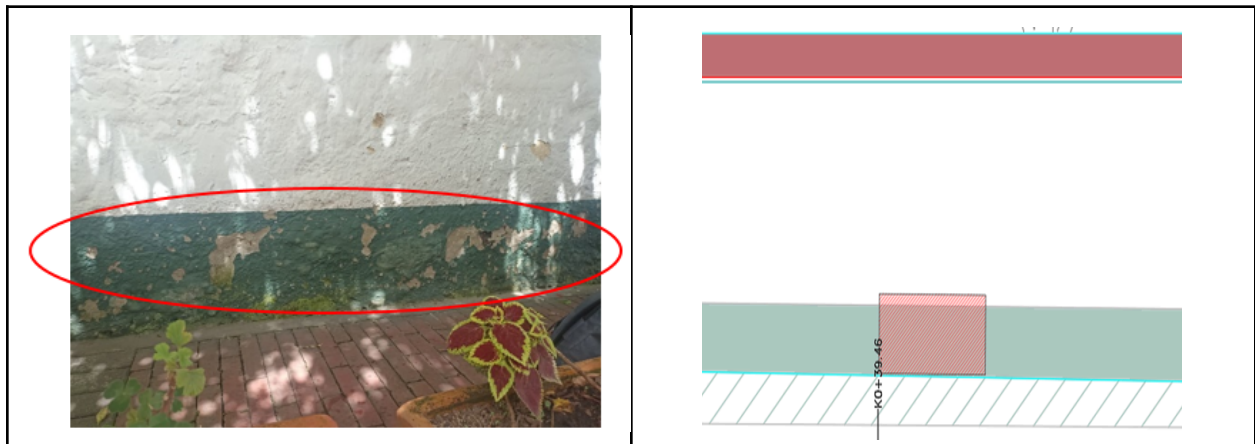
Ilustración 32 Patología identificada Muro 3

En la abscisa k0+039.46 se observa desprendimiento en el material de acabado con área de 1,1m², esto por la humedad presentada en la parte inferior del muro.

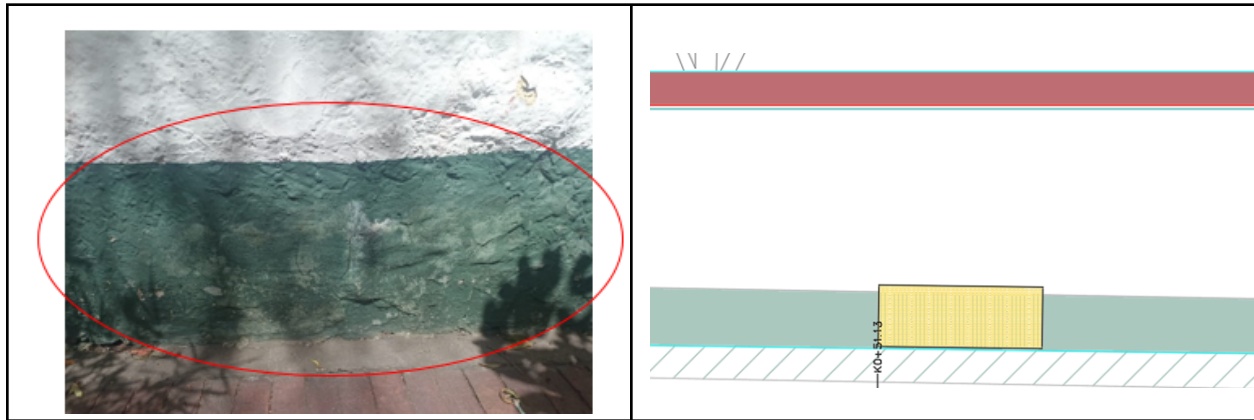
Ilustración 33 Patología identificada Muro 3

En la abscisa k0+051.13 Se observa variación en la forma del material sobre la parte inferior del muro con área de 1.5m², debido a los esfuerzos recibidos y el peso propio del muro.

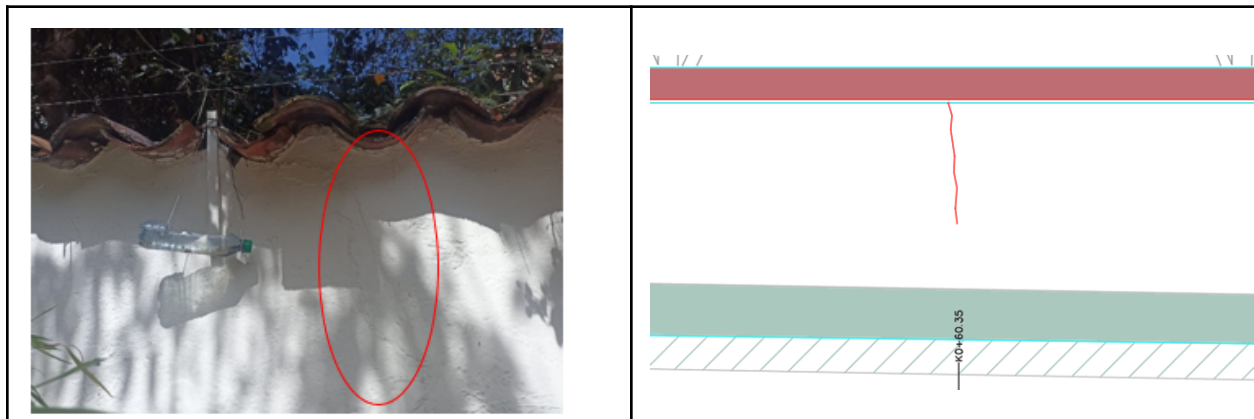
Ilustración 34 Patología identificada Muro 3

En la abscisa k0+060.35 observa fisura vertical con longitud de 1.57m y espesor de 0.5mm, generada por movimientos de dilatación y contracción, ya que al ser fachada se encuentra directamente expuesta a cambios de temperatura debido al clima.

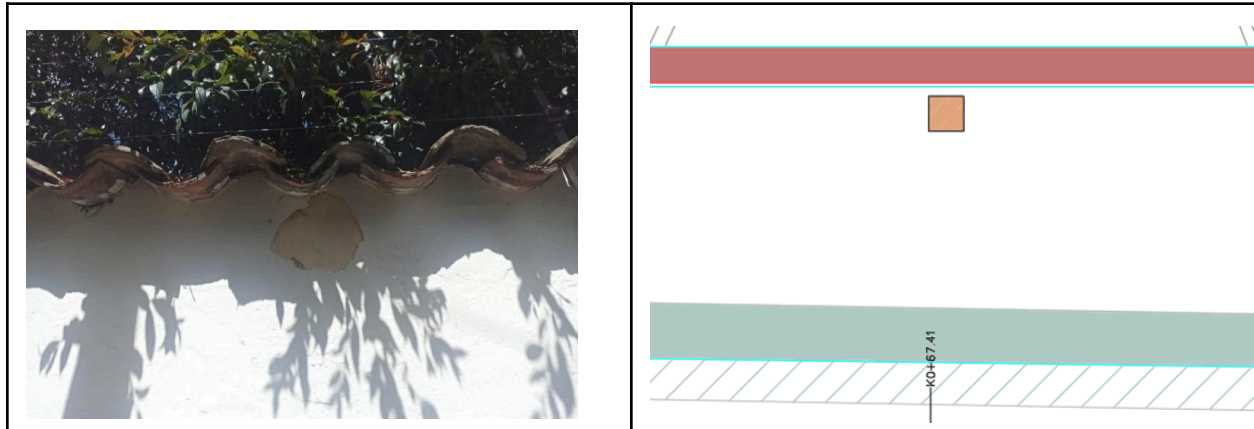
Ilustración 35 Patología identificada Muro 3

En la abscisa k0+067.41 observa desprendimiento en el material de acabado con un área de 0.09m², por humedad presentada en la parte superior entre el muro y el tejado.
