MANZANA 27- PREDIO 03

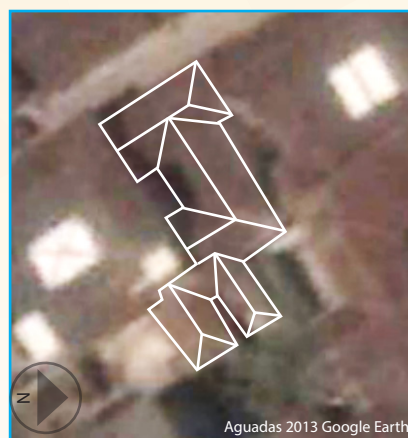
AEROFOTOGRAFIA 2013

La cubierta fue demolida junto a todo el inmueble.

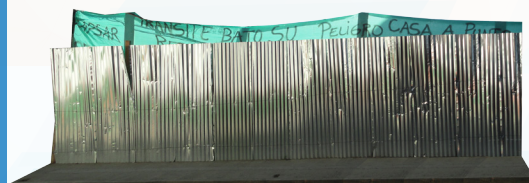
FACHADA 2017

1) Predio cerrado por amenaza de ruina alrededor de comienzos de 2017 y posteriormente después de la segunda mitad del mismo año fue demolido.

La demolición es prohibida para los inmuebles Nivel I de conservación integral ya que se pierde en su totalidad los valores estéticos de diseño, arte, tipología, materialidad, técnica constructiva y huellas de utilización.
