**PLAN DE MEJORA PARA EL PROCESO DE IMPLEMENTACIÓN DE SEÑALIZACIÓN HORIZONTAL EN LA  
LOCALIDAD DE RAFAEL URIBE URIBE**

Ingeniería Civil, Facultad de Ingenierías

**Trabajo de Grado presentado como requisito para optar al título de Ingeniero Civil**

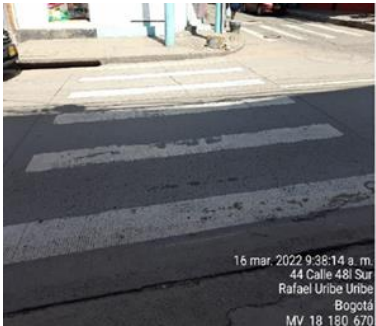
| Tipo de Señal | Evidencia Fotográfica | Patología | Detalles |
|---|---|---|---|
| Marca PP<br>CIV<br>18004869 | <p>16 mar. 2022 9:38:14 a. m.<br/>44 Calle 48l Sur<br/>Rafael Uribe Uribe<br/>Bogotá<br/>MV 18 180 670</p> <p>16 mar. 2022 9:38:14 a.m.<br/>44 Calle 48l Sur<br/>Rafael Uribe Uribe<br/>Bogotá<br/>MV_18_180_670</p> | Desgaste pintura Y<br>Humedad | Desprendimiento de la pintura y<br>pequeños agujeros causados por<br>agua atrapada |

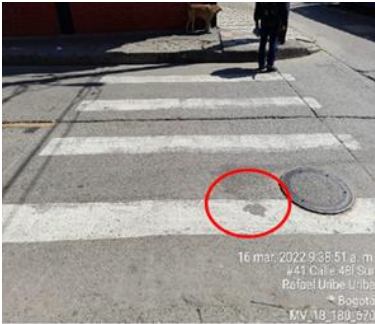
| Tipo de Señal | Evidencia Fotográfica | Patología | Detalles |
|---|---|---|---|
| <p>Marca PP<br/>CIV<br/>18004830</p> | <p>16 mar. 2022 9:38:51 a.m.<br/>41 Calle 48l Sur<br/>Rafael Uribe Uribe<br/>Bogotá<br/>MV_18_180_670</p> | <p>Desgaste pintura Y<br/>Humedad</p> | <p>Desprendimiento de la pintura y<br/>pequeños agujeros causados por<br/>agua atrapada</p> |

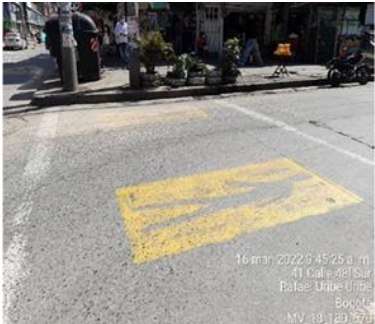
| Tipo de Señal | Evidencia Fotográfica | Patología | Detalles |
|---|---|---|---|
| <p>Marca SPT y<br/>PCP<br/>CIV<br/>18004818</p> | <p>16 mar. 2022 9:45:25 a.m.<br/>44 Calle 48l Sur<br/>Rafael Uribe Uribe<br/>Bogotá<br/>MV_18_180_670</p> | <p>Marcas de tráfico Y<br/>Humedad</p> | <p>Marcas de llantas en la pintura y<br/>pequeños agujeros causados por<br/>agua atrapada</p> |

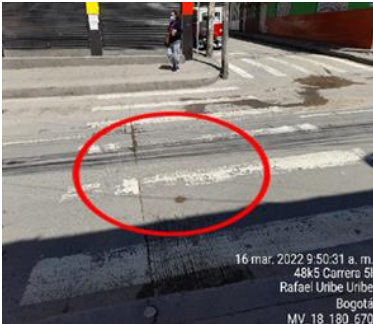
| Tipo de Señal | Evidencia Fotográfica | Patología | Detalles |
|---|---|---|---|
| <p>MARCA PP<br/>CIV<br/>18004772</p> | <p>16 mar. 2022 9:50:31 a.m.<br/>48K S Carrera 51<br/>Rafael Uribe Uribe<br/>Bogotá<br/>MV_18_180_670</p> | <p>Desgaste pintura,<br/>Marcas de tráfico Y<br/>Humedad</p> | <p>Desprendimiento de la pintura,<br/>marcas de llantas en la pintura y<br/>pequeños agujeros causados por<br/>agua atrapada</p> |

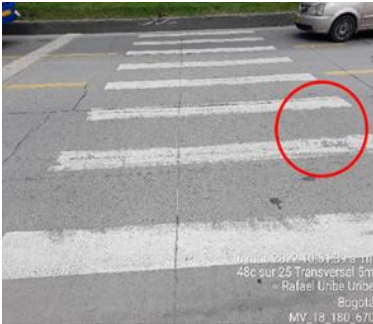
| Tipo de Señal | Evidencia Fotográfica | Patología | Detalles |
|---|---|---|---|
| <p>Marca PP<br/>CIV<br/>18007115</p> | <p>16 mar. 2022 10:51:39 a.m.<br/>48C Sur 25 Transversal 5m<br/>Rafael Uribe Uribe<br/>Bogotá<br/>MV_18_180_670</p> | <p>Desgaste pintura Y<br/>Marcas de tráfico</p> | <p>Desprendimiento de la pintura y<br/>marcas de llantas en la pintura</p> |

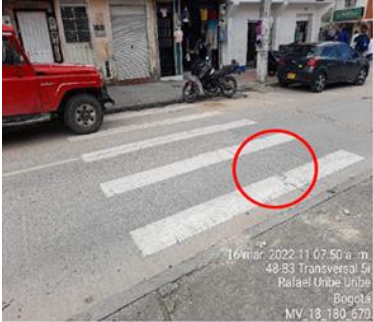
| Tipo de Señal | Evidencia Fotográfica | Patología | Detalles |
|---|---|---|---|
| <p>Marca PP<br/>CIV<br/>18004590</p> | <p>16 mar. 2022 11:07:50 a.m.<br/>48-83 Transversal 5i<br/>Rafael Uribe Uribe<br/>Bogotá<br/>MV_18_180_670</p> | <p>Desgaste pintura</p> | <p>Desprendimiento de la pintura</p> |

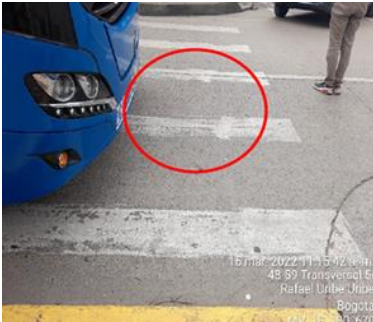
| Tipo de Señal | Evidencia Fotográfica | Patología | Detalles |
|---|---|---|---|
| <p>Marca PP<br/>CIV<br/>18004691</p> | <p>16 mar. 2022 11:15:42 a.m.<br/>48 59 Transversal 5i<br/>Rafael Uribe Uribe<br/>Bogotá<br/>MV_18_180_670</p> | <p>Fisuras en el<br/>pavimento Y<br/>Marcas de tráfico</p> | <p>Señal atravesada por juntas o<br/>grietas y marcas de llantas en la<br/>pintura</p> |

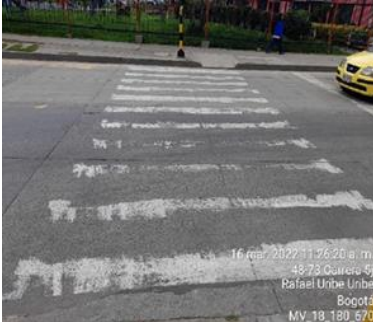
| Tipo de Señal | Evidencia Fotográfica | Patología | Detalles |
|---|---|---|---|
| <p>Marca PP<br/>CIV<br/>18004935</p> | <p>16 mar. 2022 11:26:20 a.m.<br/>48 73 Carrera 5j<br/>Rafael Uribe Uribe<br/>Bogotá<br/>MV_18_180_670</p> | <p>Desgaste pintura Y<br/>Marcas de tráfico</p> | <p>Desprendimiento de la pintura y<br/>marcas de llantas en la pintura</p> |

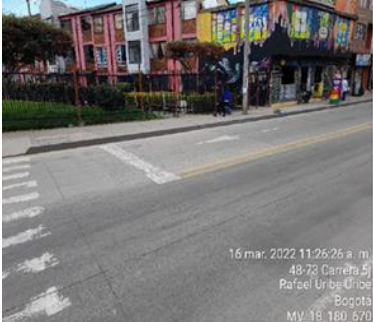
| Tipo de Señal | Evidencia Fotográfica | Patología | Detalles |
|---|---|---|---|
| <p>Marca LP y<br/>FF<br/>CIV<br/>18004935</p> | <p>16 mar. 2022 11:26:26 a.m.<br/>48 73 Carrera 5j<br/>Rafael Uribe Uribe<br/>Bogotá<br/>MV_18_180_670</p> | <p>Desgaste pintura Y<br/>Marcas de tráfico</p> | <p>Desprendimiento de la pintura y<br/>marcas de llantas en la pintura</p> |

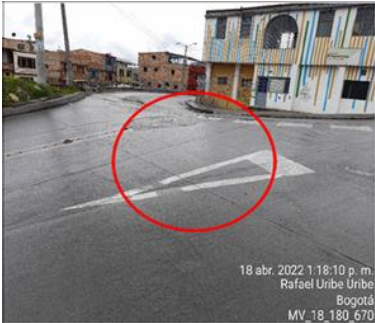
| Tipo de Señal | Evidencia Fotográfica | Patología | Detalles |
|---|---|---|---|
| <p>Marca CP<br/>CIV<br/>18007818</p> | <p>18 abr. 2022 1:18:10 a.m.<br/>Rafael Uribe Uribe<br/>Bogotá<br/>MV_18_180_670</p> | <p>Humedad</p> | <p>Pequeños agujeros causados por agua atrapada</p> |

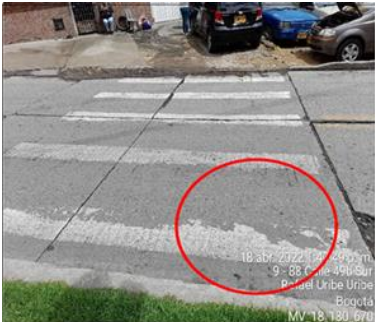
| Tipo de Señal | Evidencia Fotográfica | Patología | Detalles |
|---|---|---|---|
| <p>Marca PP<br/>CIV<br/>18004522</p> | <p>18 abr. 2022 1:42:49 a.m.<br/>9 88 Calle 49b Sur<br/>Rafael Uribe Uribe<br/>Bogotá<br/>MV_18_180_670</p> | <p>Marcas de tráfico</p> | <p>Marcas de llantas en la pintura</p> |

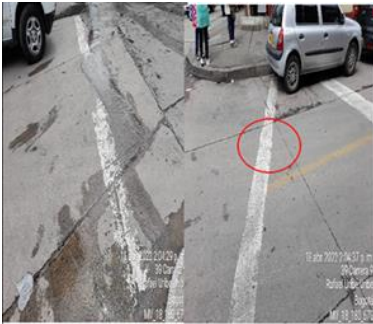
| Tipo de Señal | Evidencia Fotográfica | Patología | Detalles |
|---|---|---|---|
| <p>Marca SPT<br/>CIV<br/>18004579</p> | <p>18 abr. 2022 2:04:37 a.m.<br/>39 Carrera 9<br/>Rafael Uribe Uribe<br/>Bogotá<br/>MV_18_180_670</p> | <p>Fisuras en el pavimento Y<br/>Marcas de tráfico</p> | <p>Señal atravesada por juntas o grietas y marcas de llantas en la pintura</p> |

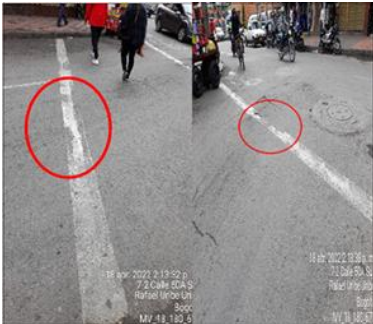
| Tipo de Señal | Evidencia Fotográfica | Patología | Detalles |
|---|---|---|---|
| <p>Marca SPT<br/>CIV<br/>18004722</p> | <p>18 abr. 2022 2:13:38 a.m.<br/>7 2 Calle 50A Sur<br/>Rafael Uribe Uribe<br/>Bogotá<br/>MV_18_180_670</p> | <p>Marcas de tráfico Y<br/>Humedad</p> | <p>Marcas de llantas en la pintura y pequeños agujeros causados por agua atrapada y pequeños agujeros causados por agua atrapada</p> |

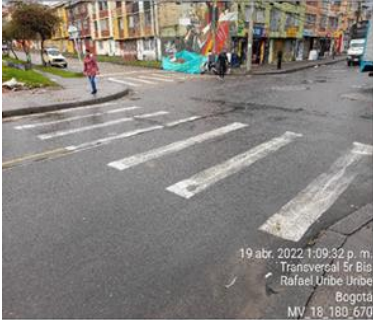
| Tipo de Señal | Evidencia Fotográfica | Patología | Detalles |
|---|---|---|---|
| <p>Marca PP<br/>CIV<br/>18004895</p> | <p>19 abr. 2022 1:09:32 a.m.<br/>Transversal 5r Bis<br/>Rafael Uribe Uribe<br/>Bogotá<br/>MV_18_180_670</p> | <p>Marcas de tráfico Y<br/>Humedad</p> | <p>Marcas de llantas en la pintura y pequeños agujeros causados por agua atrapada y pequeños agujeros causados por agua atrapada</p> |

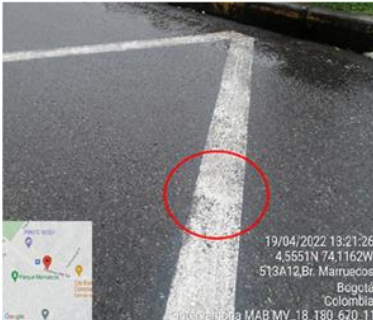
| Tipo de Señal | Evidencia Fotográfica | Patología | Detalles |
|---|---|---|---|
| <p>Marca PAB<br/>CIV<br/>18004942</p> | <p>19/04/2022 13:21:26<br/>4,5551N 74,1162W<br/>513A12,Br. Marruecos<br/>Bogotá<br/>Colombia<br/>MV_18_180_670_11</p> | <p>Humedad</p> | <p>Pequeños agujeros causados por agua atrapada</p> |

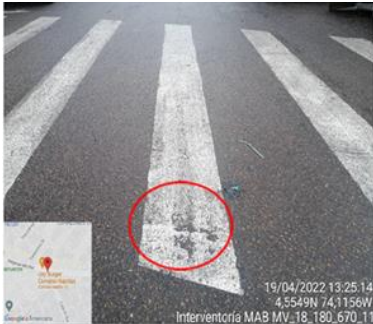
| Tipo de Señal | Evidencia Fotográfica | Patología | Detalles |
|---|---|---|---|
| <p>Marca PP<br/>CIV<br/>18005017</p> | <p>19/04/2022 13:25:14<br/>4,5549N 74,1156W<br/>Interventoría MAB MV_18_180_670_11</p> | <p>Desgaste pintura Y<br/>Humedad</p> | <p>Desprendimiento de la pintura y<br/>pequeños agujeros causados por<br/>agua atrapada</p> |

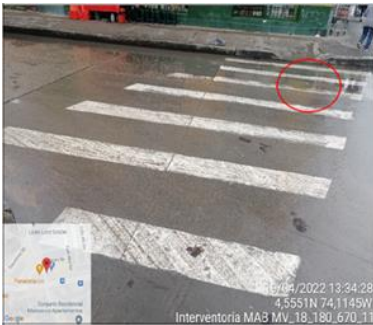
| Tipo de Señal | Evidencia Fotográfica | Patología | Detalles |
|---|---|---|---|
| <p>Marca PP<br/>CIV<br/>18004949</p> | <p>19/04/2022 13:34:28<br/>4,5551N 74,1145W<br/>Interventoría MAB MV_18_180_670_11</p> | <p>Humedad</p> | <p>Pequeños agujeros causados por<br/>agua atrapada</p> |

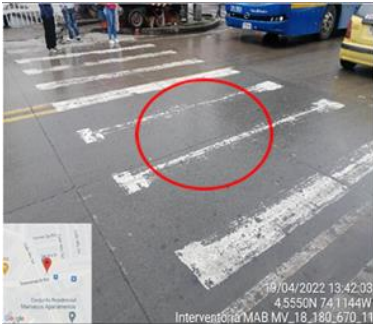
| Tipo de Señal | Evidencia Fotográfica | Patología | Detalles |
|---|---|---|---|
| <p>Marca PP<br/>CIV<br/>18004948</p> | <p>19/04/2022 13:42:03<br/>4,5550N 74,1144W<br/>MV_18_180_670_11</p> | <p>Desgaste pintura Y<br/>Humedad</p> | <p>Desprendimiento de la pintura y<br/>pequeños agujeros causados por<br/>agua atrapada</p> |

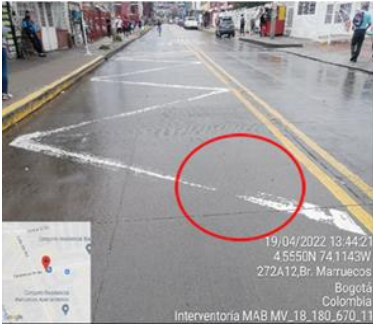
| Tipo de Señal | Evidencia Fotográfica | Patología | Detalles |
|---|---|---|---|
| <p>Marca PAB<br/>CIV<br/>18004948</p> | <p>19/04/2022 13:44:21<br/>4,5550N 74,1143W<br/>272A12,Br. Marruecos<br/>Bogotá<br/>Colombia<br/>MV_18_180_670_11</p> | <p>Marcas de tráfico</p> | <p>Marcas de llantas en la pintura</p> |

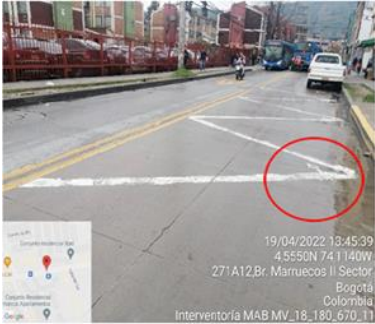
| Tipo de Señal | Evidencia Fotográfica | Patología | Detalles |
|---|---|---|---|
| <p>Marca PAB<br/>CIV<br/>18007805</p> | <p>19/04/2022 13:45:39<br/>4,5550N 74,1140W<br/>271A12,Br. Marruecos II Sector<br/>Bogotá<br/>Colombia<br/>Interventoría MAB MV_18_180_670_11</p> <p>19/04/2022 13:45:39<br/>4,5550N 74,1140W<br/>271A12,Br. Marruecos II Sector<br/>Bogotá<br/>Colombia<br/>MV_18_180_670_11</p> | <p>Marcas de tráfico</p> | <p>Marcas de llantas en la pintura</p> |

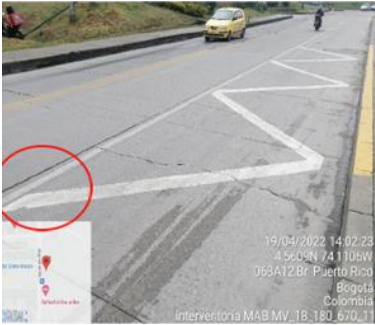
| Tipo de Señal | Evidencia Fotográfica | Patología | Detalles |
|---|---|---|---|
| <p>Marca PAB<br/>CIV<br/>18004121</p> | <p>19/04/2022 14:02:23<br/>4,5609N 74,1105W<br/>068A12,Br. Puerto Rico<br/>Bogotá<br/>Colombia<br/>Interventoría MAB MV_18_180_670_11</p> <p>19/04/2022 14:02:23<br/>4,5609N 74,1105W<br/>068A12,Br. Puerto Rico<br/>Bogotá<br/>Colombia<br/>MV_18_180_670_11</p> | <p>Fisuras en el pavimento Y<br/>Marcas de tráfico</p> | <p>Señal atravesada por juntas o grietas y marcas de llantas en la pintura</p> |

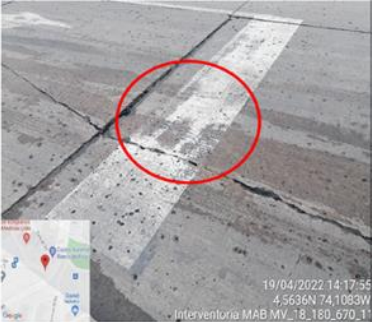
| Tipo de Señal | Evidencia Fotográfica | Patología | Detalles |
|---|---|---|---|
| <p>Marca LP<br/>CIV<br/>18007801</p> | <p>19/04/2022 14:17:55<br/>4,5636N 74,1083W<br/>Interventoria MAB MV_18_180_670_11</p> | <p>Fisuras en el pavimento Y<br/>Marcas de tráfico</p> | <p>Señal atravesada por juntas o grietas y marcas de llantas en la pintura</p> |

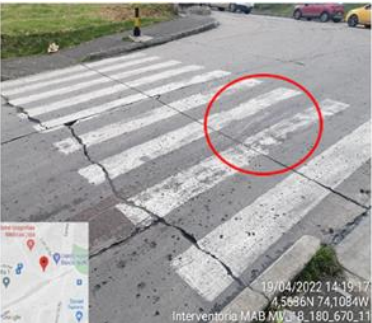
| Tipo de Señal | Evidencia Fotográfica | Patología | Detalles |
|---|---|---|---|
| <p>Marca PP<br/>CIV<br/>18007601</p> | <p>19/04/2022 14:19:17<br/>4,5586N 74,1084W<br/>Interventoria MAB MV_18_180_670_11</p> | <p>Fisuras en el pavimento Y<br/>Desgaste pintura</p> | <p>Señal atravesada por juntas o grietas y desprendimiento de la pintura</p> |

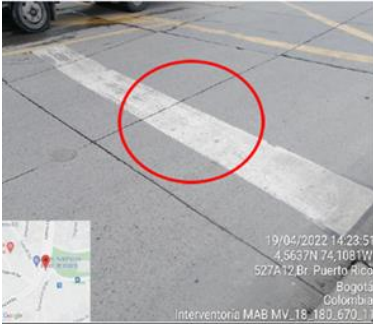
| Tipo de Señal | Evidencia Fotográfica | Patología | Detalles |
|---|---|---|---|
| <p>Marca LP<br/>CIV<br/>18006841</p> | <p>19/04/2022 14:23:51<br/>4,5637N 74,1081W<br/>527A12, Br. Puerto Rico<br/>Bogotá<br/>Colombia<br/>MV_18_180_670_11</p> | <p>Fisuras en el pavimento Y<br/>Marcas de tráfico</p> | <p>Señal atravesada por juntas o grietas y marcas de llantas en la pintura</p> |

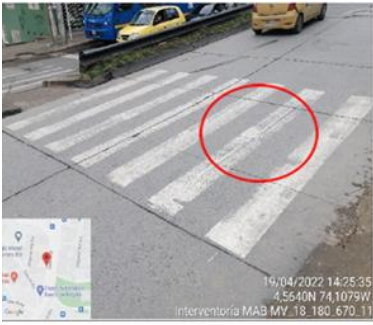
| Tipo de Señal | Evidencia Fotográfica | Patología | Detalles |
|---|---|---|---|
| <p>Marca PP<br/>CIV<br/>18003564</p> | <p>19/04/2022 14:25:35<br/>4,5640N 74,1079W<br/>Interventoria MAB MY_18_180_670_11</p> | <p>Fisuras en el pavimento Y<br/>Desgaste pintura</p> | <p>Señal atravesada por juntas o grietas y desprendimiento de la pintura</p> |

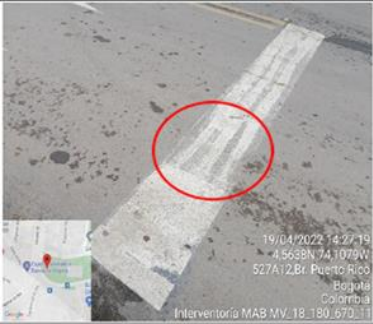
| Tipo de Señal | Evidencia Fotográfica | Patología | Detalles |
|---|---|---|---|
| <p>Marca LP<br/>CIV<br/>18003564</p> | <p>19/04/2022 14:27:19<br/>4,5638N 74,1079W<br/>527A12,Br. Puerto Rico<br/>Bogotá<br/>Colombia<br/>MV_18_180_670_11</p> | <p>Marcas de tráfico</p> | <p>Marcas de llantas en la pintura</p> |

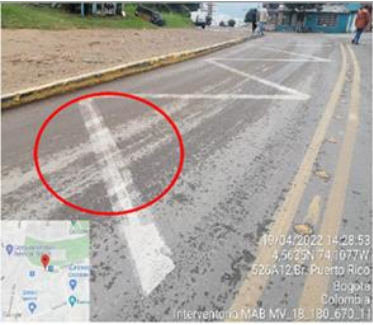
| Tipo de Señal | Evidencia Fotográfica | Patología | Detalles |
|---|---|---|---|
| <p>Marca PAB<br/>CIV<br/>18003632</p> | <p>19/04/2022 14:28:53<br/>4,5635N 74,1077W<br/>526A12,Br. Puerto Rico<br/>Bogotá<br/>Colombia<br/>MV_18_180_670_11</p> | <p>Marcas de tráfico</p> | <p>Marcas de llantas en la pintura</p> |

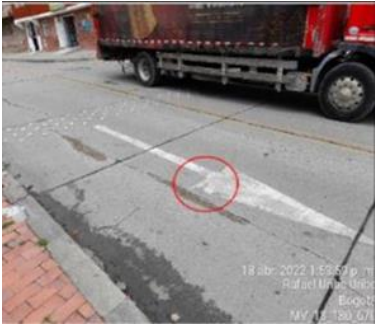
| Tipo de Señal | Evidencia Fotográfica | Patología | Detalles |
|---|---|---|---|
| <p>Marca FF<br/>CIV<br/>18004513</p> | <p>18 abr. 2022 1:53:59 a.m.<br/>Rafael Uribe Uribe<br/>Bogotá<br/>MV_18_180_670</p> | <p>Desgaste pintura</p> | <p>Desprendimiento de la pintura</p> |

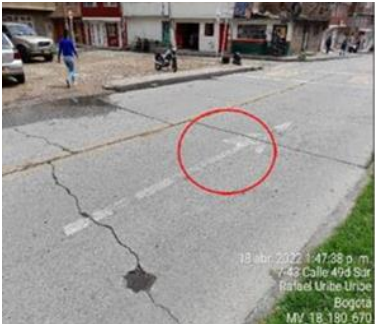
| Tipo de Señal | Evidencia Fotográfica | Patología | Detalles |
|---|---|---|---|
| <p>Marca FF<br/>CIV<br/>18004510</p> | <p>18 abr. 2022 1:47:38 a.m.<br/>7-43 Calle 49d Sur<br/>Rafael Uribe Uribe<br/>Bogotá<br/>MV_18_180_670</p> | <p>Fisuras en el pavimento Y<br/>Desgaste pintura</p> | <p>Señal atravesada por juntas o grietas y desprendimiento de la pintura</p> |

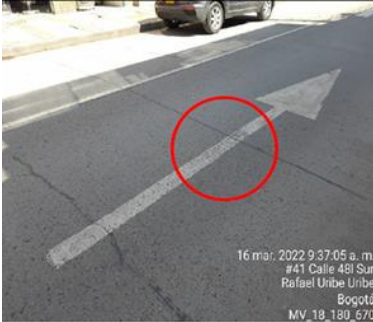
| Tipo de Señal | Evidencia Fotográfica | Patología | Detalles |
|---|---|---|---|
| <p>Marca FF<br/>CIV<br/>18004869</p> | <p>16 mar. 2022 9:37:05 a.m.<br/>#41 Calle 48l Sur<br/>Rafael Uribe Uribe<br/>Bogotá<br/>MV_18_180_670</p> | <p>Fisuras en el<br/>pavimento Y<br/>Desgaste pintura</p> | <p>Señal atravesada por juntas o<br/>grietas y desprendimiento de la<br/>pintura</p> |

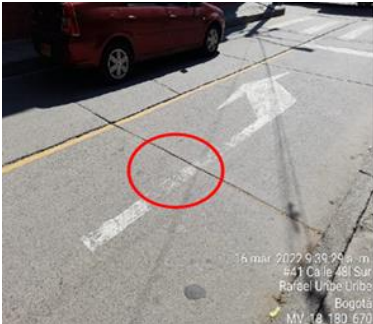
| Tipo de Señal | Evidencia Fotográfica | Patología | Detalles |
|---|---|---|---|
| <p>Marca FGD<br/>CIV<br/>18004830</p> | <p>16 mar. 2022 9:39:29 a.m.<br/>#41 Calle 48l Sur<br/>Rafael Uribe Uribe<br/>Bogotá<br/>MV_18_180_670</p> | <p>Desgaste pintura</p> | <p>Desprendimiento de la pintura</p> |

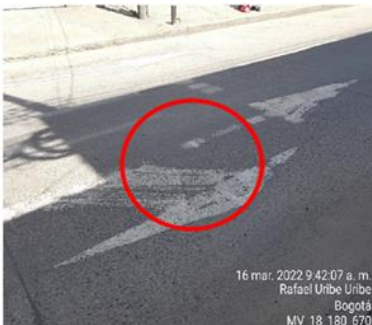
| Tipo de Señal | Evidencia Fotográfica | Patología | Detalles |
|---|---|---|---|
| <p>Marca FDD<br/>CIV<br/>18004829</p> | <p>16 mar. 2022 9:42:07 a.m.<br/>Rafael Uribe Uribe<br/>Bogotá<br/>MV_18_180_670</p> | <p>Desgaste pintura</p> | <p>Desprendimiento de la pintura</p> |

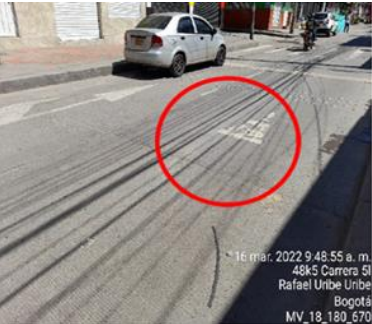
| Tipo de Señal | Evidencia Fotográfica | Patología | Detalles |
|---|---|---|---|
| <p>MARCA FF<br/>CIV<br/>18004772</p> | <p>16 mar. 2022 9:48:55 a.m.<br/>48k5 Carrera 51<br/>Rafael Uribe Uribe<br/>Bogotá<br/>MV_18_180_670</p> | <p>Desgaste pintura</p> | <p>Desprendimiento de la pintura</p> |

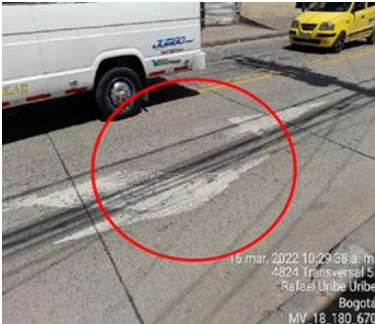
| Tipo de Señal | Evidencia Fotográfica | Patología | Detalles |
|---|---|---|---|
| <p>MARCA FDD<br/>CIV<br/>18004591</p> | <p>16 mar. 2022 10:29:38 a.m.<br/>4824 Transversal 5<br/>Rafael Uribe Uribe<br/>Bogotá<br/>MV_18_180_670</p> | <p>Desgaste pintura</p> | <p>Desprendimiento de la pintura</p> |

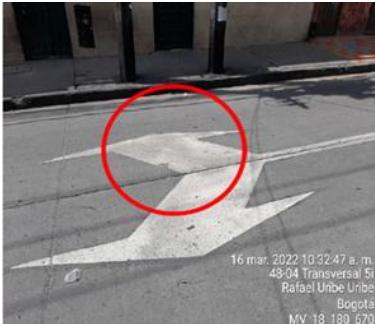
| Tipo de Señal | Evidencia Fotográfica | Patología | Detalles |
|---|---|---|---|
| <p>MARCA FDG<br/>CIV<br/>18004476</p> | <p>16 mar. 2022 10:32:47 a.m.<br/>48-04 Transversal 5i<br/>Rafael Uribe Uribe<br/>Bogotá<br/>MV_18_180_670</p> | <p>Desgaste pintura</p> | <p>Desprendimiento de la pintura</p> |

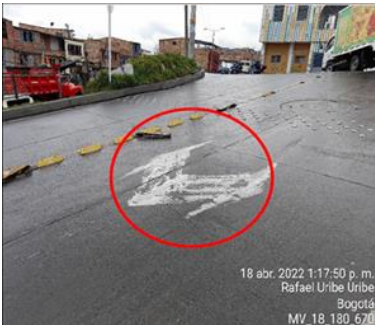
| Tipo de Señal | Evidencia Fotográfica | Patología | Detalles |
|---|---|---|---|
| <p>Marca FDG<br/>CIV<br/>18007818</p> | <p>18 abr. 2022 1:17:50 a.m.<br/>Rafael Uribe Uribe<br/>Bogotá<br/>MV_18_180_670</p> | <p>Desgaste pintura Y<br/>Humedad</p> | <p>Desprendimiento de la pintura y<br/>pequeños agujeros causados por<br/>agua atrapada</p> |

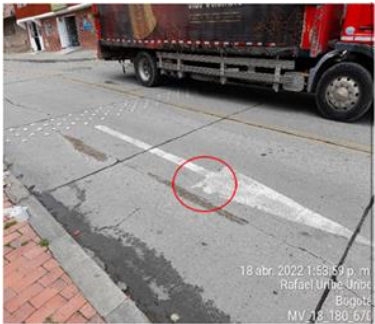
| Tipo de Señal | Evidencia Fotográfica | Patología | Detalles |
|---|---|---|---|
| <p>Marca FF<br/>CIV<br/>18004513</p> | <p>18 abr. 2022 1:53:59 a.m.<br/>Rafael Uribe Uribe<br/>Bogotá<br/>MV_18_180_670</p> | <p>Desgaste pintura</p> | <p>Desprendimiento de la pintura</p> |

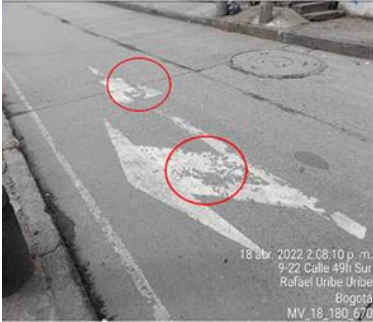
| Tipo de Señal | Evidencia Fotográfica | Patología | Detalles |
|---|---|---|---|
| <p>Marca FDI<br/>CIV<br/>18007869</p> | <p>18 abr. 2022 2:08:10 a.m.<br/>9-22 Calle 49h Sur<br/>Rafael Uribe Uribe<br/>Bogotá<br/>MV_18_180_670</p> | <p>Desgaste pintura</p> | <p>Desprendimiento de la pintura</p> |

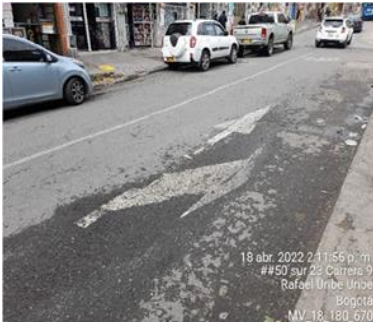
| Tipo de Señal | Evidencia Fotográfica | Patología | Detalles |
|---|---|---|---|
| <p>Marca FDD<br/>CIV<br/>18004526</p> | <p>18 abr. 2022 2:11:56 p.m.<br/>##50 sur 23 Carrera 9<br/>Rafael Uribe Uribe<br/>Bogotá<br/>MV_18_180_670</p> | <p>Desgaste pintura Y<br/>Humedad</p> | <p>Desprendimiento de la pintura y<br/>pequeños agujeros causados por<br/>agua atrapada</p> |

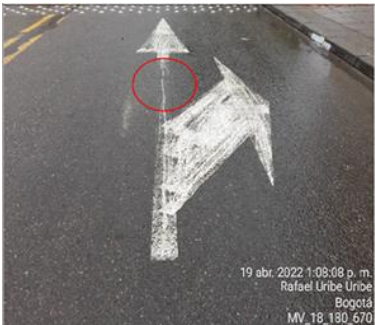
| Tipo de Señal | Evidencia Fotográfica | Patología | Detalles |
|---|---|---|---|
| <p>Marca FDD<br/>CIV<br/>18004895</p> | <p>19 abr. 2022 1:08:08 p. m.<br/>Rafael Uribe Uribe<br/>Bogotá<br/>MV_18_180_670</p> <p>19 abr. 2022 1:08:08 a.m.<br/>Rafael Uribe Uribe<br/>Bogotá<br/>MV_18_180_670</p> | <p>Desgaste pintura Y<br/>Humedad</p> | <p>Desprendimiento de la pintura y<br/>pequeños agujeros causados por<br/>agua atrapada</p> |

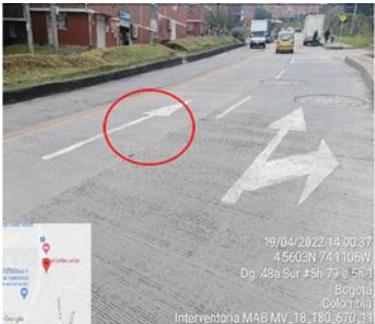
| Tipo de Señal | Evidencia Fotográfica | Patología | Detalles |
|---|---|---|---|
| <p>Marca FF<br/>CIV<br/>18004218</p> | <p>19/04/2022 14:00:37<br/>4,5603N 74,1106W<br/>Dg. 48a Sur #5h-79 a 5h-1<br/>Bogotá<br/>Colombia<br/>Interventoría MAB MV_18_180_670_11</p> <p>19/04/2022 14:00:37<br/>4,5603N 74,1106W<br/>Dg. 48a Sur #5h-79 a 5h-1<br/>Bogotá<br/>Colombia<br/>MV_18_180_670_11</p> | <p>Marcas de tráfico</p> | <p>Marcas de llantas en la pintura</p> |

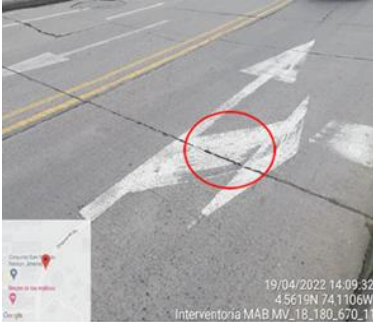
| Tipo de Señal | Evidencia Fotográfica | Patología | Detalles |
|---|---|---|---|
| <p>Marca FDD<br/>CIV<br/>18004020</p> | <p>19/04/2022 14:09:32<br/>4,5619N 74,1106W<br/>Interventoria MAB MV_18_180_670_11</p> | <p>Fisuras en el<br/>pavimento Y<br/>Desgaste pintura</p> | <p>Señal atravesada por juntas o<br/>grietas y desprendimiento de la<br/>pintura</p> |

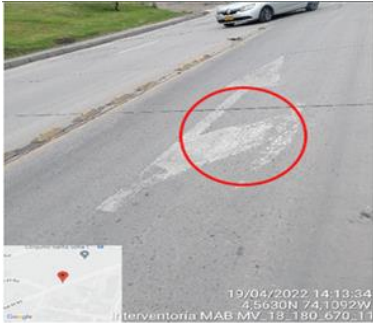
| Tipo de Señal | Evidencia Fotográfica | Patología | Detalles |
|---|---|---|---|
| <p>Marca FDD<br/>CIV<br/>18007801</p> | <p>19/04/2022 14:13:34<br/>4,5630N 74,1092W<br/>Interventoria MAB MV_18_180_670_11</p> | <p>Desgaste pintura</p> | <p>Desprendimiento de la pintura</p> |

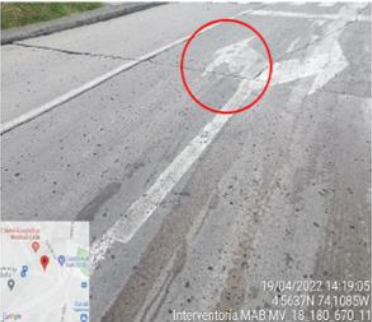
| Tipo de Señal | Evidencia Fotográfica | Patología | Detalles |
|---|---|---|---|
| <p>Marca FDG<br/>CIV<br/>18007601</p> | <p>19/04/2022 14:19:05<br/>4,5637N 74,1085W<br/>Interventoría MAB MV 18.180.670.11<br/>19/04/2022 14:19:05<br/>4,5637N 74,1085W<br/>MV_18_180_670_11</p> | <p>Desgaste pintura Y<br/>Humedad</p> | <p>Desprendimiento de la pintura y<br/>pequeños agujeros causados por<br/>agua atrapada</p> |

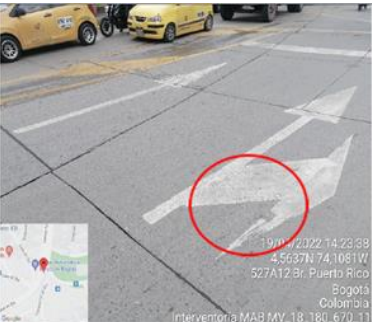
| Tipo de Señal | Evidencia Fotográfica | Patología | Detalles |
|---|---|---|---|
| <p>Marca FDD<br/>CIV<br/>18006841</p> | <p>19/04/2022 14:23:38<br/>4,5637N 74,1081W<br/>527A12, Br. Puerto Rico<br/>Bogotá<br/>Colombia<br/>Interventoría MAB MV 18.180.670.11<br/>19/04/2022 14:23:38<br/>4,5637N 74,1081W<br/>527A12, Br. Puerto Rico<br/>Bogotá<br/>Colombia<br/>MV_18_180_670_11</p> | <p>Fisuras en el<br/>pavimento Y<br/>Desgaste pintura</p> | <p>Señal atravesada por juntas o<br/>grietas y desprendimiento de la<br/>pintura</p> |

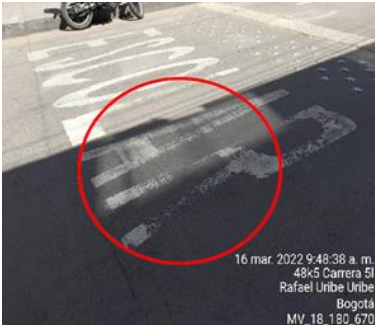
| Tipo de Señal | Evidencia Fotográfica | Patología | Detalles |
|---|---|---|---|
| <p>Marca PZE<br/>CIV<br/>18004772</p> | <p>16 mar. 2022 9:48:38 a.m.<br/>48k5 Carrera 51<br/>Rafael Uribe Uribe<br/>Bogotá<br/>MV_18_180_670</p> | <p>Marcas de tráfico</p> | <p>Marcas de llantas en la pintura</p> |

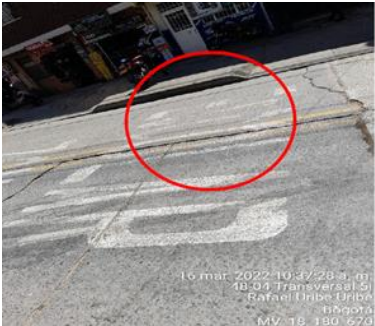
| Tipo de Señal | Evidencia Fotográfica | Patología | Detalles |
|---|---|---|---|
| <p>MARCA PZE<br/>CIV<br/>18007812</p> | <p>16 mar. 2022 10:37:28 a.m.<br/>48-04 Transversal 51<br/>Rafael Uribe Uribe<br/>Bogotá<br/>MV_18_180_670</p> | <p>Fisuras en el pavimento,<br/>Desgaste pintura Y<br/>Marcas de tráfico</p> | <p>Señal atravesada por juntas o grietas, marcas de llantas en la pintura y marcas de llantas en la pintura</p> |

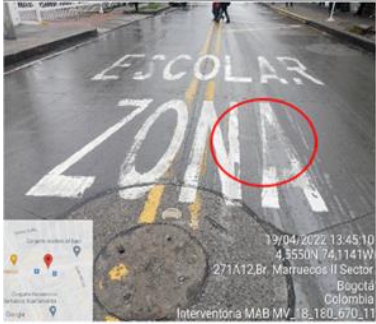
| Tipo de Señal | Evidencia Fotográfica | Patología | Detalles |
|---|---|---|---|
| <p>Marca PZE<br/>CIV<br/>18007805</p> | <p>19/04/2022 13:45:10<br/>4,5550N 74,1141W<br/>271A12, Br. Marruecos II Sector<br/>Bogotá<br/>Colombia<br/>MV_18_180_670_11</p> | <p>Marcas de tráfico Y<br/>Humedad</p> | <p>Marcas de llantas en la pintura y<br/>pequeños agujeros causados por<br/>agua atrapada y pequeños agujeros<br/>causados por agua atrapada</p> |

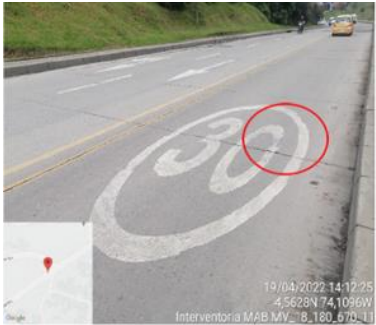
| Tipo de Señal | Evidencia Fotográfica | Patología | Detalles |
|---|---|---|---|
| <p>Marca VMP<br/>CIV<br/>18007762</p> | <p>19/04/2022 14:12:25<br/>4,5628N 74,1096W<br/>Interventoría MAB MV_18_180_670_11</p> | <p>Marcas de tráfico</p> | <p>Marcas de llantas en la pintura</p> |
