| <div></div> <div>Ingeniería civil, Facultad de ingenierías</div> | Formato de inspección visual: | FECHA: 02<br>septiembre<br>2024<br><br>VERSIÓN: 1 |
| | Bien inmueble de interés cultural ubicado en la Carrera 5 entre Calles 118 y 119 (Seminario Valmaría) | |

| PROYECTO: | Estudio de caso – Prevención de 3 muros BIC durante la ejecución de obras civiles en el centro fundacional de Usaquén, ciudad de Bogotá |

| | Bien inmueble de interés cultural ubicado en la Carrera 6a entre calles 116 Bis y 117 (Conjunto Santa Teresa) | | | | VERSIÓN: 1 | | | | | | | | | | | | | | |

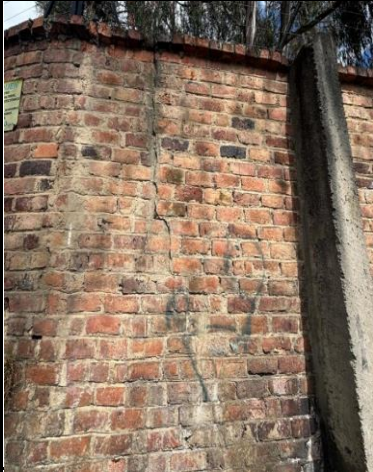
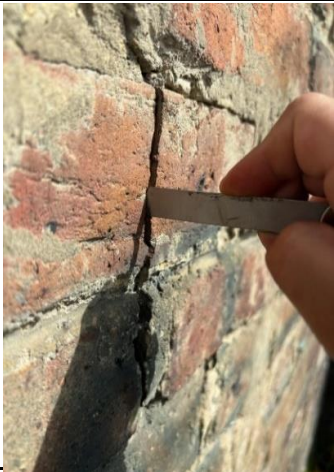
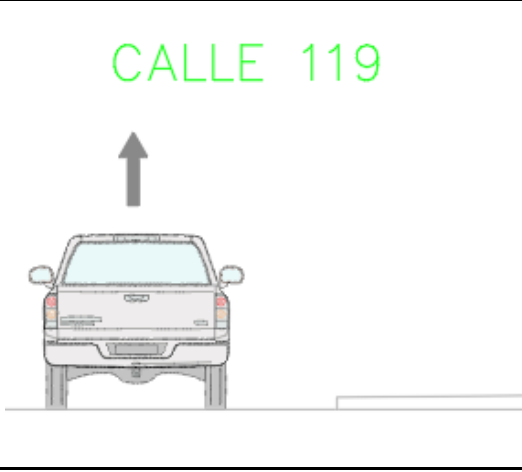
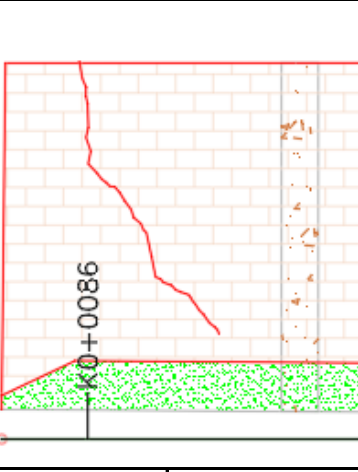
| HALLAZGOS IDENTIFICADOS | REGISTRO FOTOGRAFICO | | LOCALIZACIÓN | | |
|---|---|---|---|---|---|
| Hallazgos: Grieta vertical al muro en la abscisa k0+0086 igualmente se observa la rotura de los ladrillos en esta afectación | | | | | |
| Nivel de complejidad | BAJA | | MEDIA | | ALTA |
| | | | | | X |

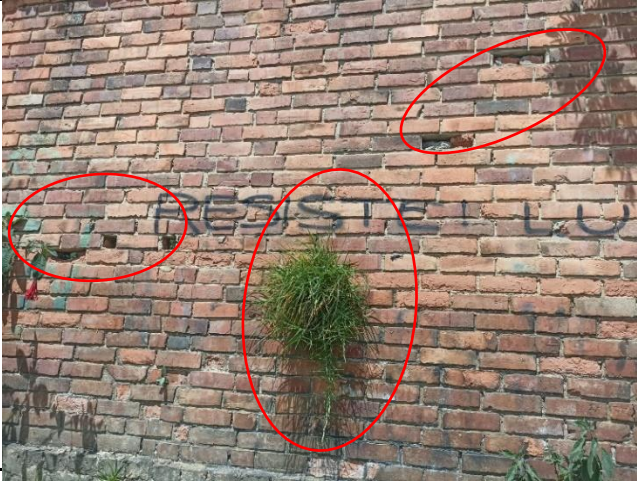
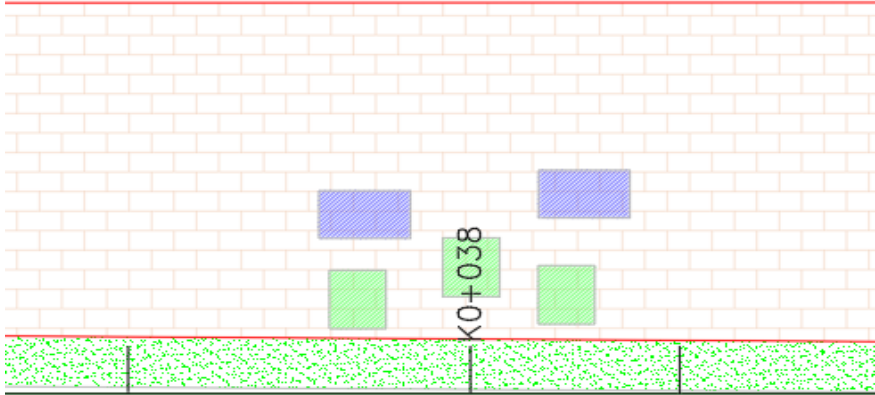
| HALLAZGOS IDENTIFICADOS | REGISTRO FOTOGRAFICO | | LOCALIZACIÓN | |
|---|---|--|---|---|
| En la abscisa k0+038 se identifica crecimiento de pasto sobre la parte inferior del muro ya a que no está protegido de la zona verde existente, presentando raíces entre la unión de los ladrillos. Igualmente se observa en la parte superior erosion en diferentes ladrillos por humedad generada en el muro. | | | | |
| Nivel de complejidad | BAJA | | MEDIA | X |

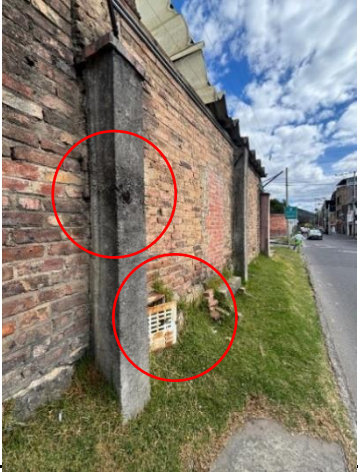
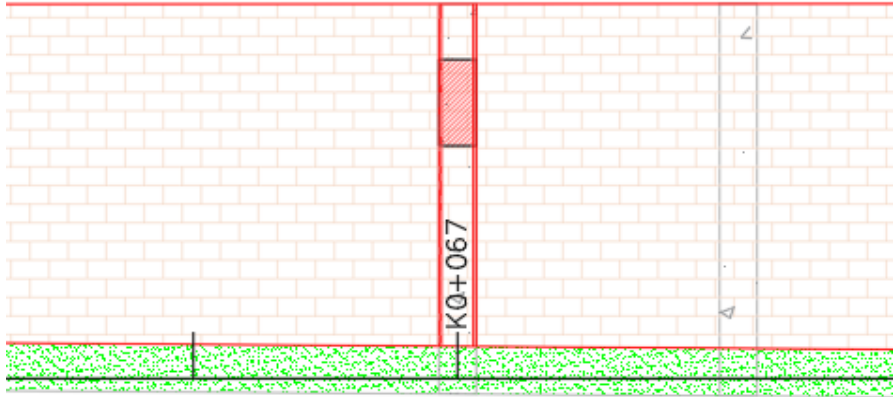
| HALLAZGOS IDENTIFICADOS | REGISTRO FOTOGRAFICO | | LOCALIZACIÓN | |
|---|---|--|---|---|
| Hallazgos:<br>En la abscisa k0+067 se observa desprendimiento de granulares sobre la columna un area de 0,32m2, cajillas de servicio público en mal estado con oxido, suciedad sobre los poros superficiales de la fachada. | | | | |

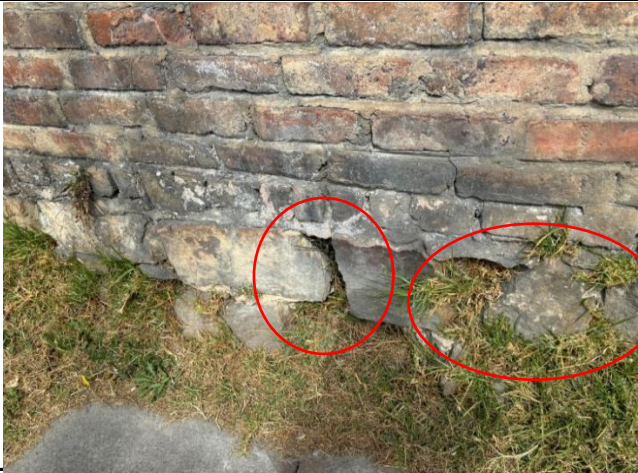
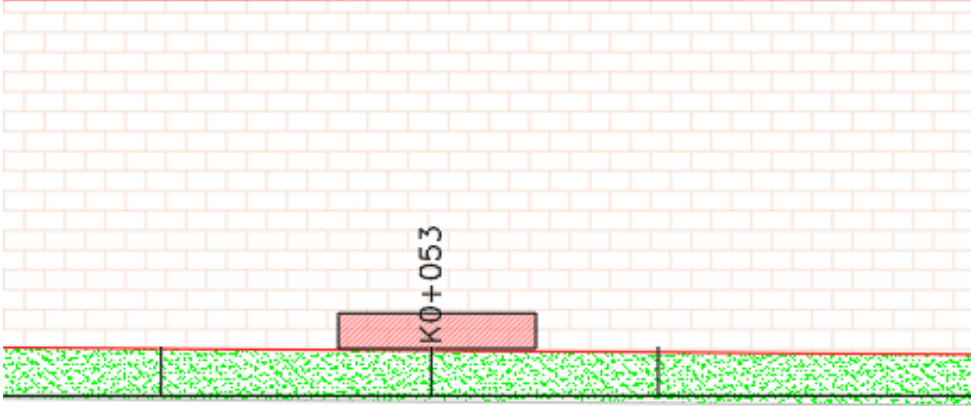
| HALLAZGOS IDENTIFICADOS | REGISTRO FOTOGRAFICO | | LOCALIZACIÓN | |
|---|---|--|---|---|
| En la abscisa k0+053 se observa una grieta generada entre el material de cimentación con espesor promedio de 31mm y crecimiento de pasto entre las uniones de la cimentación del muro. | | | | |

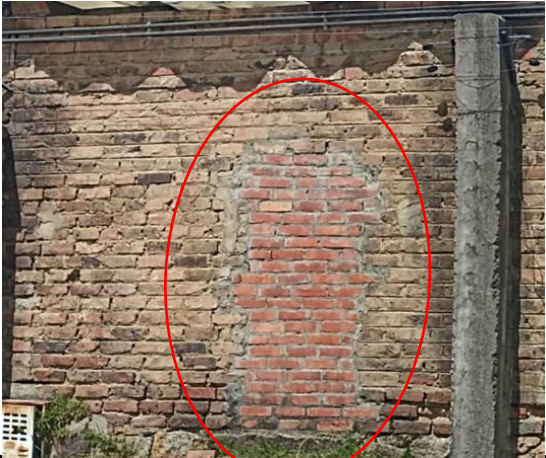
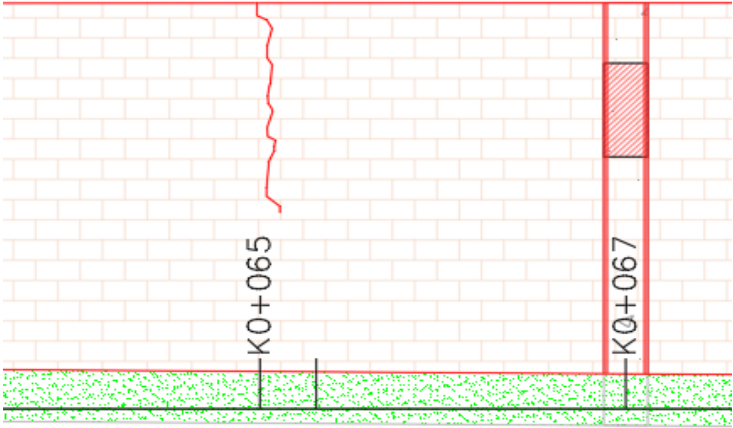
| HALLAZGOS IDENTIFICADOS | REGISTRO FOTOGRAFICO | | LOCALIZACIÓN | |
|---|---|---|---|---|
| En la abscisa K0+065 se observa una fisura vertical al muro con longitud=2.32ml, esta fisura se prolonga sobre el mortero de pega entre los ladrillos de mamposteria. | | | | |
| Nivel de complejidad | BAJA | MEDIA | ALTA | X |

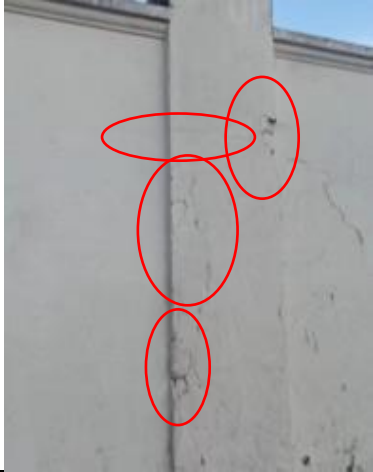
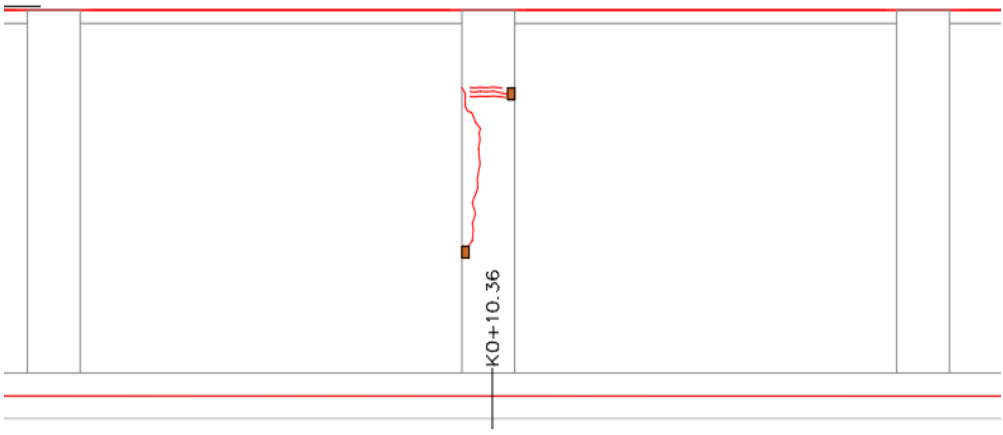
| HALLAZGOS IDENTIFICADOS | REGISTRO FOTOGRAFICO | | LOCALIZACIÓN | | |
|---|---|--|---|---|---|
| Hallazgos:<br>1) Fisuras con longitud de 1.20m y espesor de 2,5mm sobre la columna ubicada en la abscisa k0+10,36, esta fisura no es totalmente vertical.<br>2) Se identifican desprendimientos en las esquinas de la columna, en la parte superior un área de 0,0064m2 y en la parte inferior un área de 0,01m2, estos desprendimientos se intersectan con la fisura presentada.<br>3) Fisuras en sentido horizontal a la columna con espesor de 1mm.<br>*Se observa suciedad sobre la superficie de la fachada. | | | | | |
| Nivel de complejidad | BAJA | | MEDIA | X | ALTA |

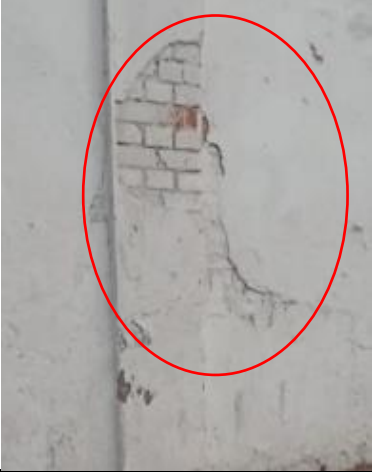
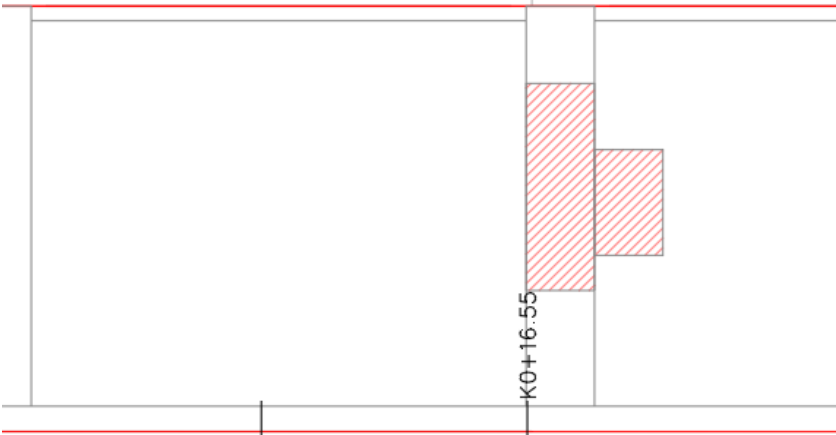
| HALLAZGOS IDENTIFICADOS | REGISTRO FOTOGRAFICO | | LOCALIZACIÓN | | |
|---|---|--|---|---|---|
| Hallazgos:<br>1) Desprendimiento de pintura y pañete sobre la abscisa k0+16,55 con area de 0.96m2, generada por una grieta preliminar.<br>Se observa suciedad sobre los poros superficiales de la fachada. | | | | | |
| Nivel de complejidad | BAJA | | MEDIA | X | ALTA |

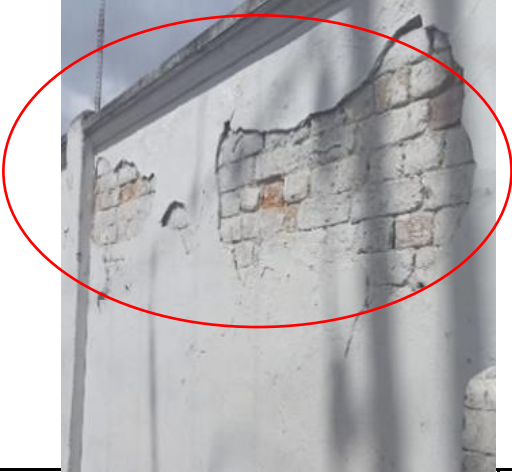
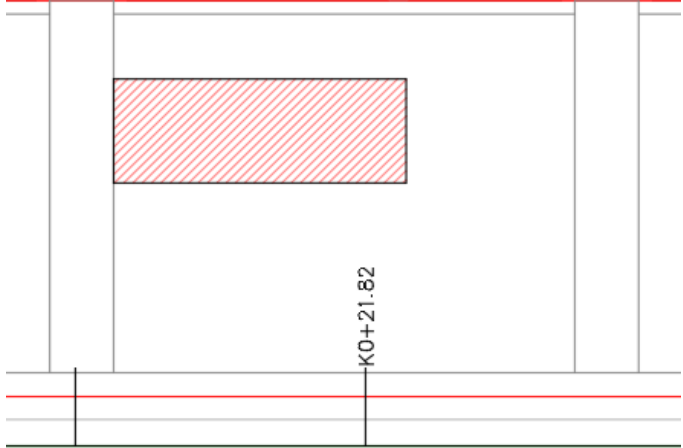
| HALLAZGOS IDENTIFICADOS | REGISTRO FOTOGRAFICO | | LOCALIZACIÓN | | |
|---|---|--|---|---|---|
| Hallazgos:<br>Desprendimiento de pintura y pañete, erosion del adquin sobre la abscisa k0+21,82 con area de 3.08m2 generado por humedad. | | | | | |
| Nivel de complejidad | BAJA | | MEDIA | X | ALTA |

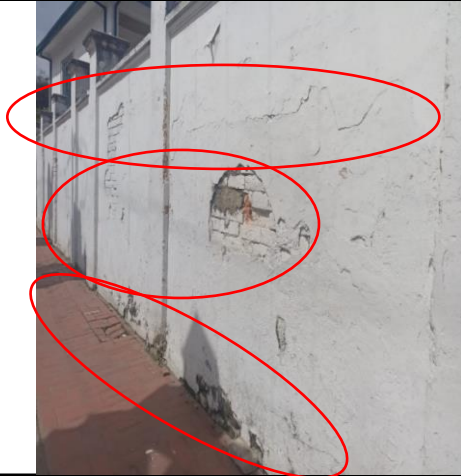
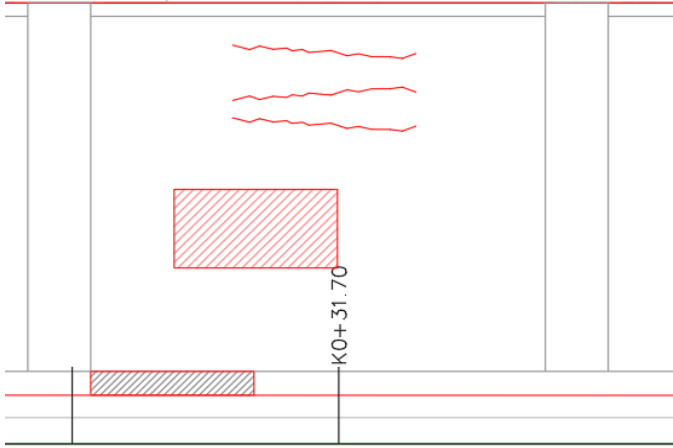
| HALLAZGOS IDENTIFICADOS | REGISTRO FOTOGRAFICO | | LOCALIZACIÓN | | |
|---|---|--|---|---|---|
| Hallazgos:<br>1) Desprendimiento de pañete y pintura con area de 0.72m2, ocasionado por humedad en la parte central del muro.<br>2) Fisuras horizontales al muro con longitud de 4,70m y espesor de 1,2mm.<br>3) Presencia de Moho con area de 0,16m2 generando cambio en el color de la parte inferior de la fachada. | | | | | |
| Nivel de complejidad | BAJA | | MEDIA | X | ALTA |

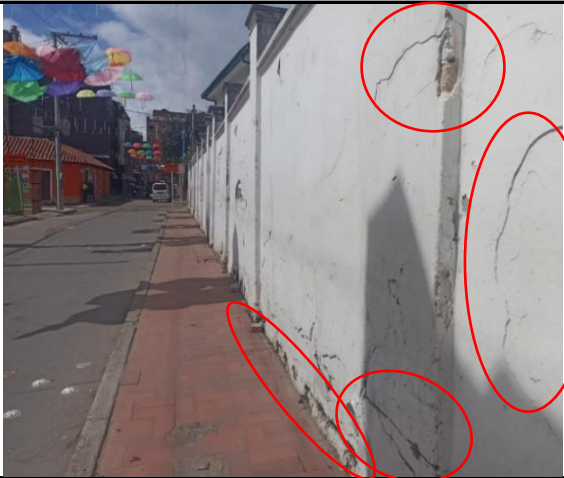
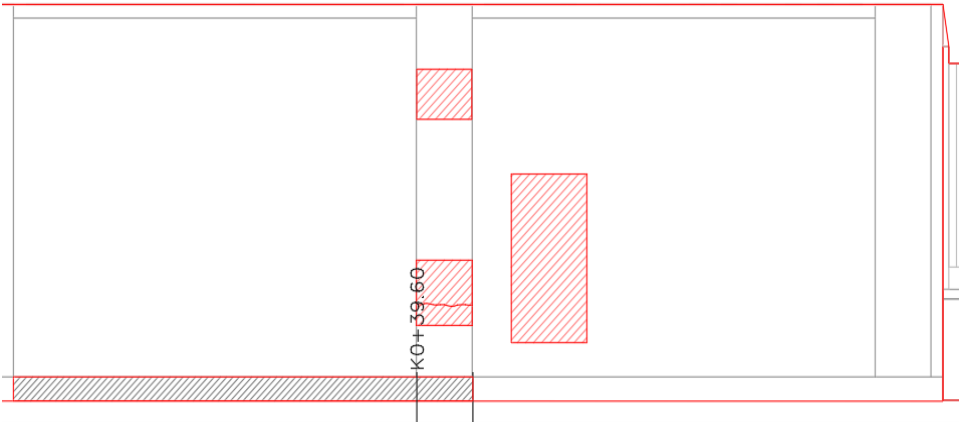
| HALLAZGOS IDENTIFICADOS | REGISTRO FOTOGRAFICO | | LOCALIZACIÓN | | |
|---|---|---|---|---|---|
| Hallazgos:<br>1) Desprendimiento en el material de acabado sobre la esquina superior de la columna con area de 0.13m2.<br>2) Desprendimiento en el material de acabado sobre la parte inferior de la columna con area de 0.17m2.<br>2) Desprendimiento del material de acabado sobre el muro al costado sur de la columna con area de 0,59m2<br>3) Grieta con longitud de 1.43m y espesor de 8.2mm.<br>4) Presencia de Moho con area de 0,51m2. | | | | | |
| Nivel de complejidad | BAJA | | MEDIA | X | ALTA |

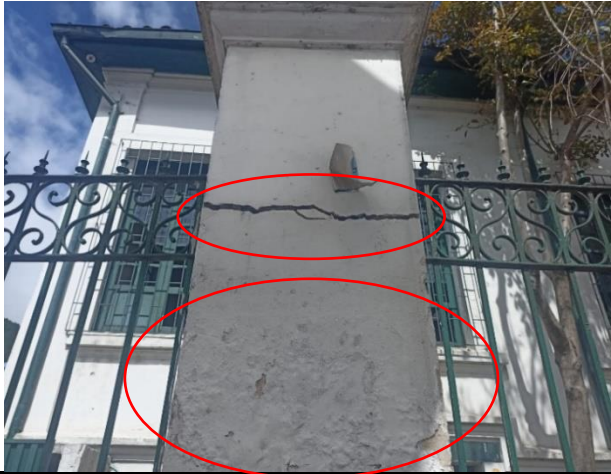
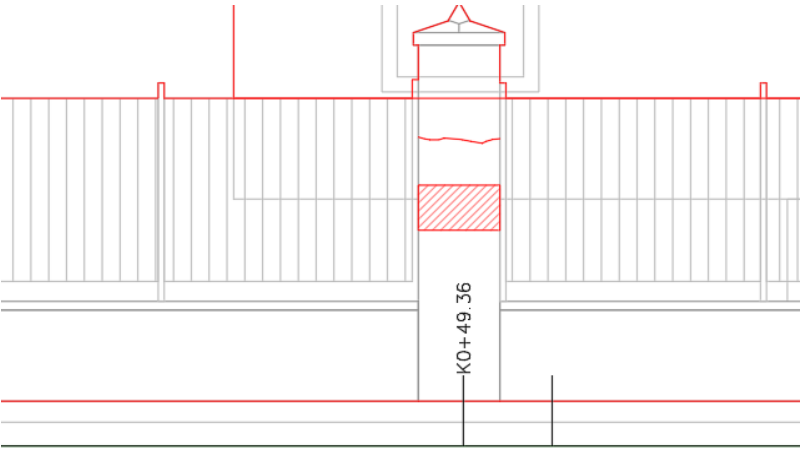
| HALLAZGOS IDENTIFICADOS | REGISTRO FOTOGRAFICO | | LOCALIZACIÓN | | |
|---|---|---|---|---|---|
| Hallazgos:<br>1) Grieta con longitud de 0.94m y espesor de 14mm sobre la columna.<br>2) Desprendimiento del material de acabado por humedad presetada sobre esta estructura con area de 0.86m2. | | | | | |

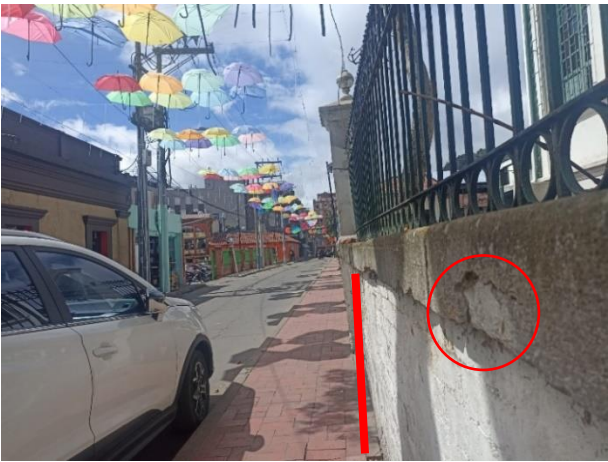
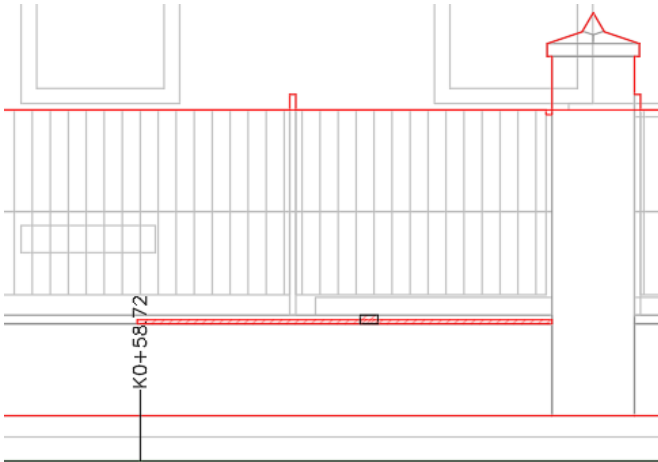
| HALLAZGOS IDENTIFICADOS | REGISTRO FOTOGRAFICO | | LOCALIZACIÓN | | |
|---|---|---|---|---|---|
| Hallazgos:<br>2) Desprendimiento de material granular por humedad presetada con area de 0.20m2.<br>2) Muro desplomado con 5° de inclinación hacia la via. | | | | | |
| Nivel de complejidad | BAJA | X | MEDIA | | ALTA |

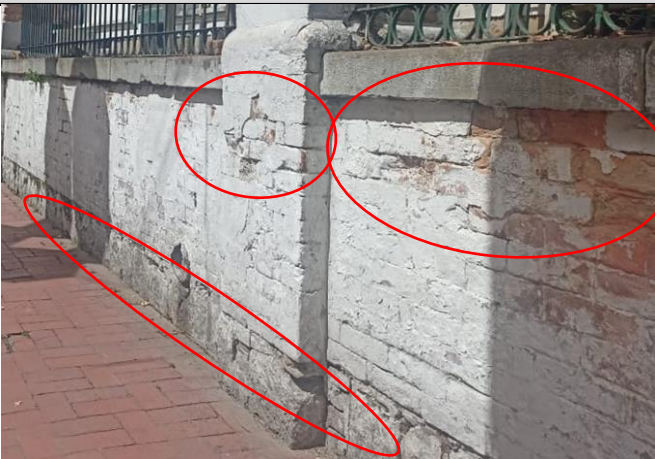
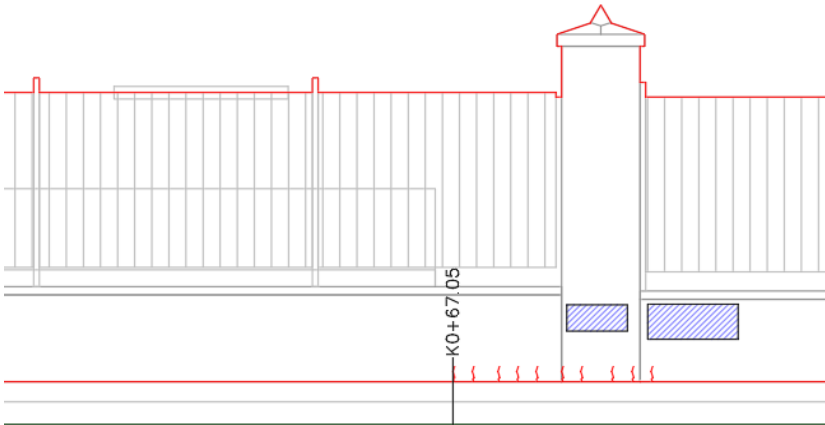
| HALLAZGOS IDENTIFICADOS | REGISTRO FOTOGRAFICO | | LOCALIZACIÓN | | |
|---|---|---|---|---|---|
| Hallazgos:<br>1) Grieta generada entre el mortero de pega entre los adoquines con longitud de 3.55m y espesor de 24mm<br>2) Erosion sobre la mamposteria con perdida de material de pega entre los ladrillos. | | | | | |
| Nivel de complejidad | BAJA | | MEDIA | X | ALTA |

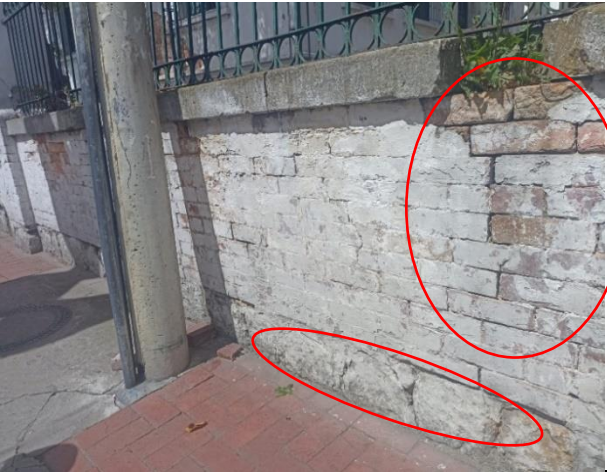
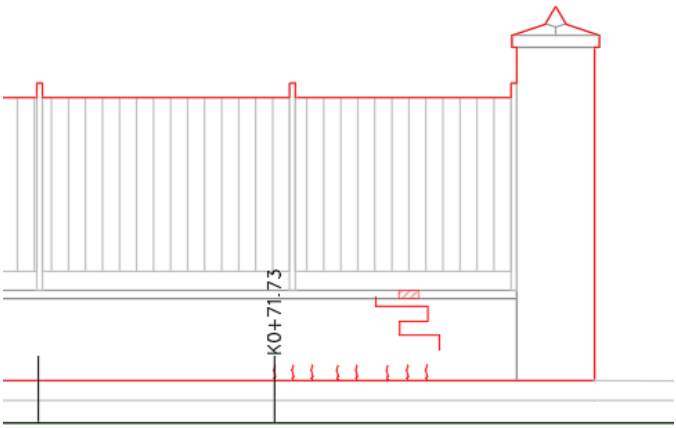
| HALLAZGOS IDENTIFICADOS | REGISTRO FOTOGRAFICO | | LOCALIZACIÓN | | |
|---|---|--|---|---|---|
| Hallazgos:<br>Grieta generada entre el mortero de pega de los adoquines con longitud de 1.88m y espesor de 21mm<br>Grieta generada entre el material de cimentacion con espesor promedio de 28mm. | | | | | |
| Nivel de complejidad | BAJA | | MEDIA | | |
| | | | | ALTA | X |

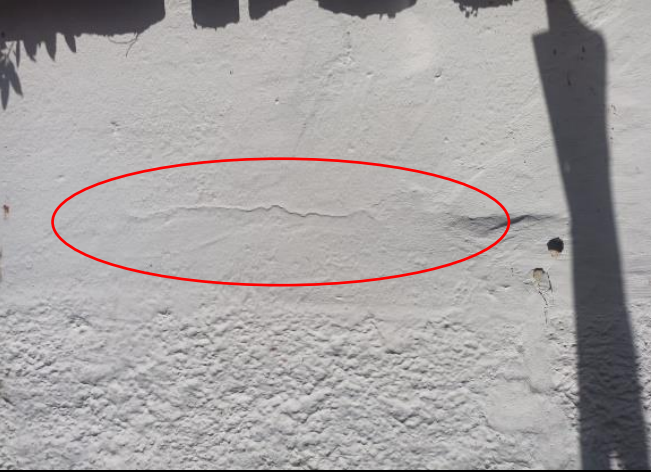
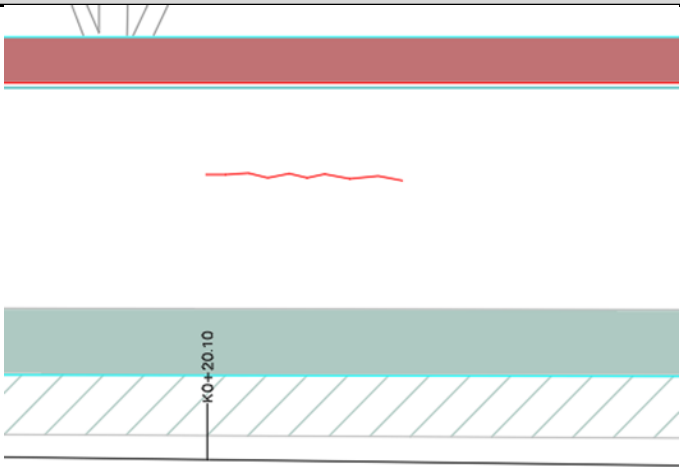
| HALLAZGOS IDENTIFICADOS | REGISTRO FOTOGRAFICO | | | LOCALIZACIÓN | | |
|---|---|---|---|---|---|--|
| Hallazgos:<br>Se observa fisura horizontal con longitud de 1.83m y espesor de 0.4mm, generada por movimientos de dilatacion y contracion, ya que al ser fachada se encuentra expuesta a cambios de temperatura. | | | | | | |
| Nivel de complejidad | BAJA | | MEDIA | X | ALTA | |

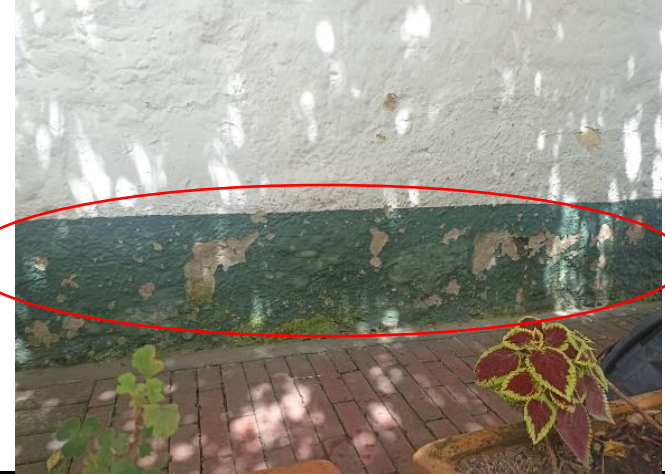
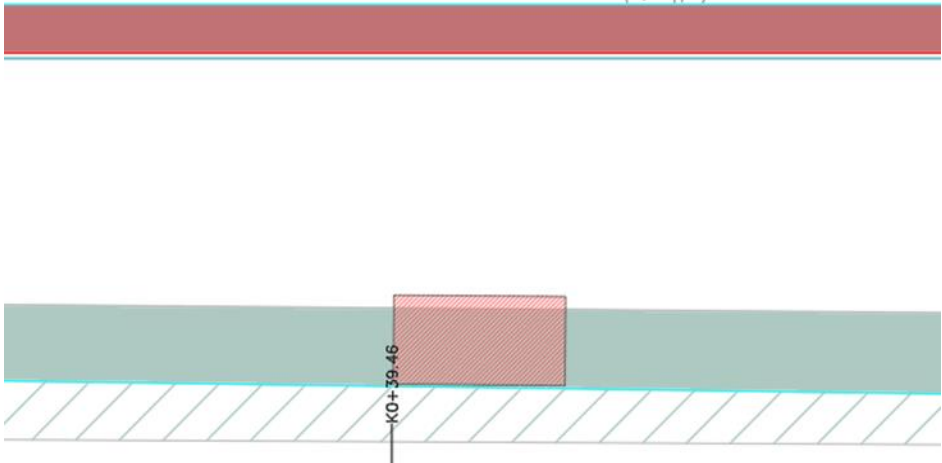
| HALLAZGOS IDENTIFICADOS | REGISTRO FOTOGRAFICO | | | LOCALIZACIÓN | | |
|---|---|---|---|---|---|--|
| Hallazgos:<br>* Se observa desprendimiento en el material de acabado con area de 1,1m2, por humedad presentada en la parte inferior del muro. | | | | | | |
| Nivel de complejidad | BAJA | X | MEDIA | | ALTA | |

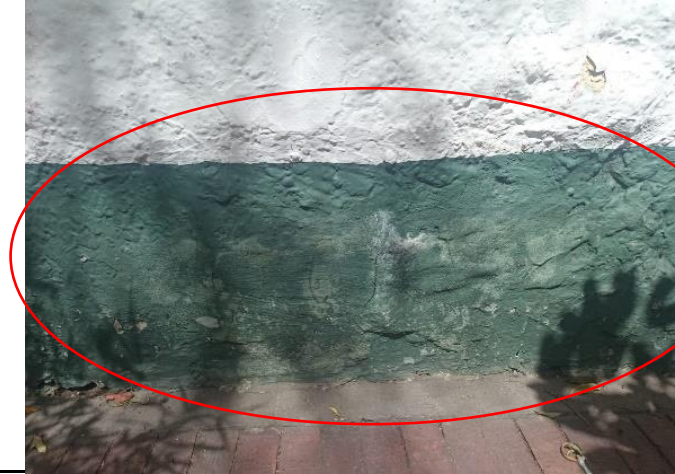
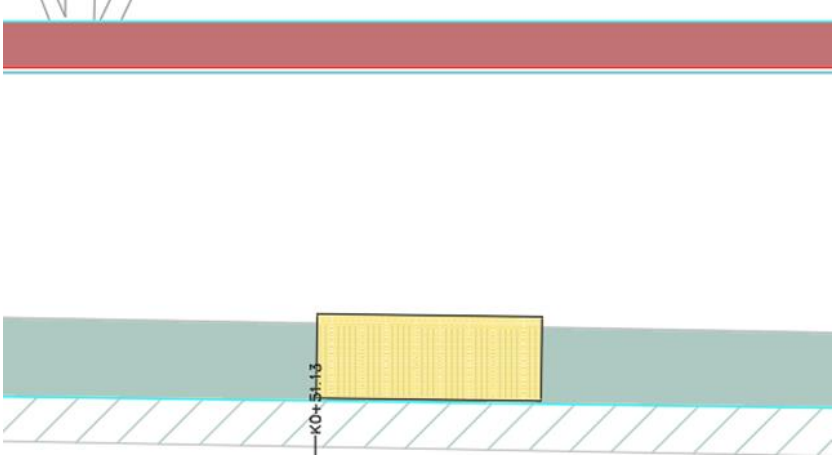
| HALLAZGOS IDENTIFICADOS | REGISTRO FOTOGRAFICO | | | LOCALIZACIÓN | | |
|---|---|---|---|---|---|--|
| Hallazgos:<br>* Se observa variacion en la forma del material en la parte inferior del muro con area de 1.5m2, debido a esfuerzos recibidos en el muro | | | | | | |
| Nivel de complejidad | BAJA | | MEDIA | X | ALTA | |

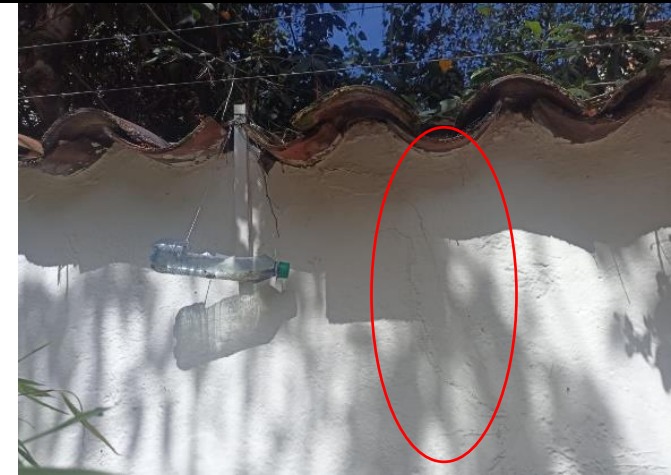
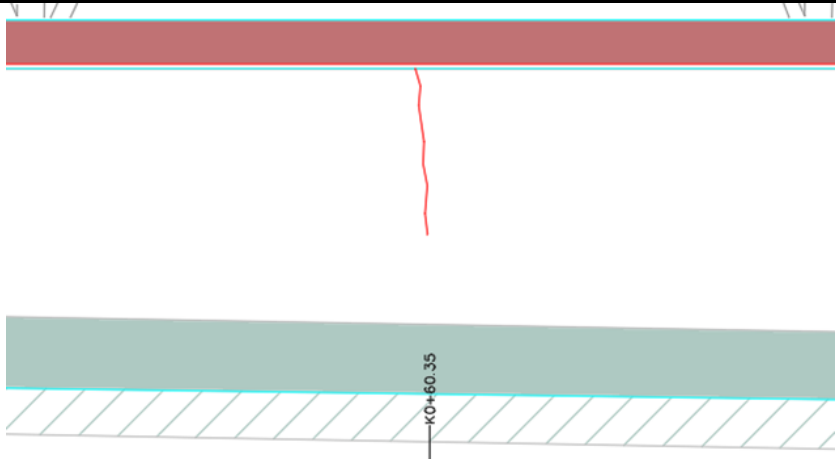
| HALLAZGOS IDENTIFICADOS | REGISTRO FOTOGRAFICO | | | LOCALIZACIÓN | | |
|---|---|---|---|---|---|--|
| Hallazgos:<br>* Se observa fisura vertical con longitud de 1.57m y espesor de 0.5mm, generada por movimientos de dilatacion y contracion, ya que al ser fachada se encuentra expuesta a cambios de temperatura. | | | | | | |
| Nivel de complejidad | BAJA | X | MEDIA | | ALTA | |

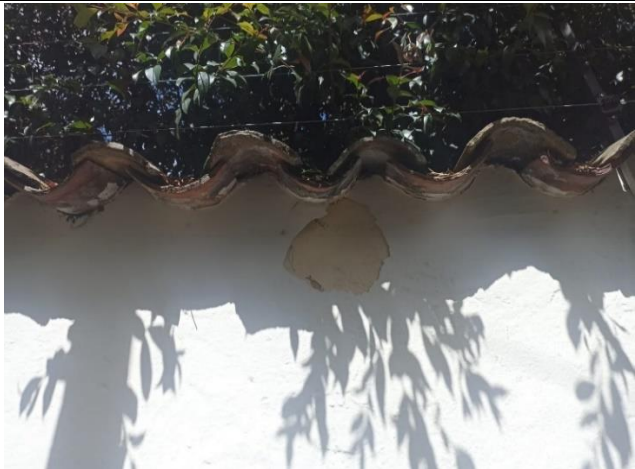
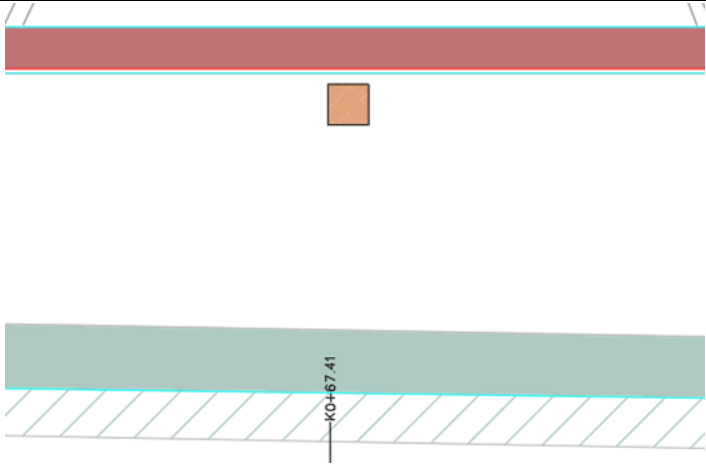
| HALLAZGOS IDENTIFICADOS | REGISTRO FOTOGRAFICO | | | LOCALIZACIÓN | | |
|---|---|---|---|---|---|--|
| Hallazgos:<br>* Se observa desprendimiento en el material de acabado con area de 0.09m2, por humedad presentada en la parte superior entre el muro y el tejado. | | | | | | |
| Nivel de complejidad | BAJA | X | MEDIA | | ALTA | |
