**ANALISIS DE LAS PATOLOGIAS EN LAS CONSTRUCCIONES DE INTERES  
PATRIMONIAL EN EL MUNICIPIO DE MANZANARES (CALDAS)**

**Análisis Patologías de Bahareque en Manzanares  
(Caldas)**

**Trabajo presentado para optar por el título de tecnólogo en construcciones  
arquitectónicas**

## **CAPÍTULO II: ESTUDIO PATOLÓGICO DE LAS CONSTRUCCIONES MAS DETERIORADAS – MARZO 2018**

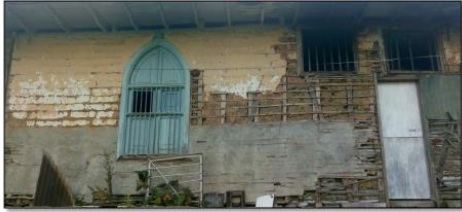
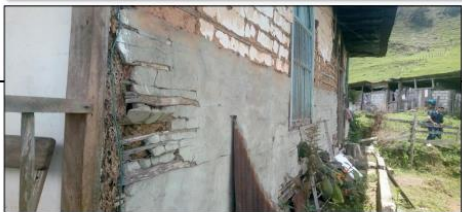
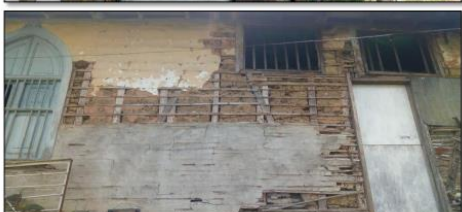
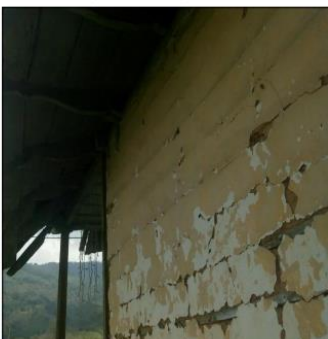
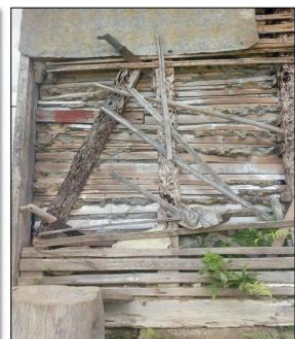
| 7. Estudio patológico. | | Fecha de inspeccion | | 2018 | | OCTUBRE | | Grado de afectacion | | |
|---|--|---|---|---|--|---|--|---|---|---|
| | | Fisica. | Desprendimiento de revoque, fotodegradación, erosión, suciedad. | El muro de la fachada izquierda presenta un desprendimiento del 80% aprox. Del que parece ser el revoque original, en esa parte del muro los aleros de la cubierta estan en pesimo estado y en algunas secciones colapsaron, posiblemente la falta de proteccion contra agentes climaticos (sol y lluvia) causo el deterioro en este muro, la erosión acabo con el revoque original y con los posteriores y la asoleación es tal que todos los elementos de madera sufren fotodegradación. | | | | X | | |

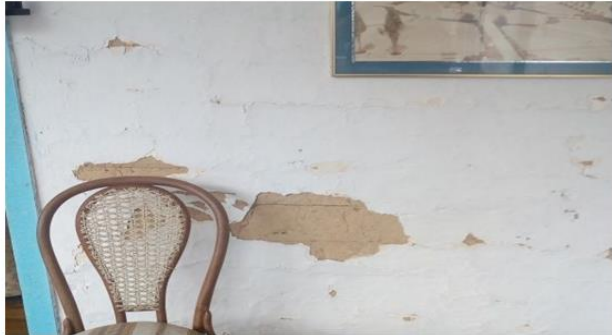
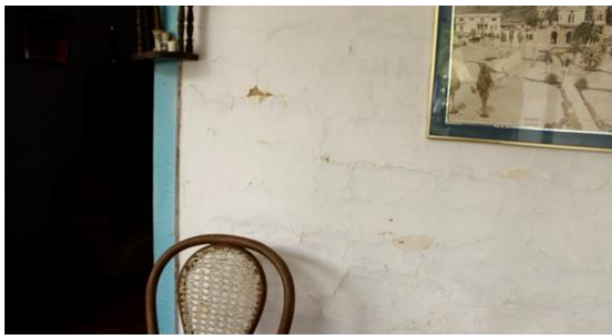
| Lesion #3: Fisuras - Desprendimiento de revoque - Tipo: Mecanica. | |
|---|---|
| Grado de afectación: medio. La afectacion se calcula dividiendo el muro en cuatro partes; la parte mas deteriorada tiene un porcentaje de afectación del: 60%. | Grado de afectación: bajo. La afectacion se calcula dividiendo el muro en cuatro partes; la parte mas deteriorada tiene un porcentaje de afectación del: 5%. |

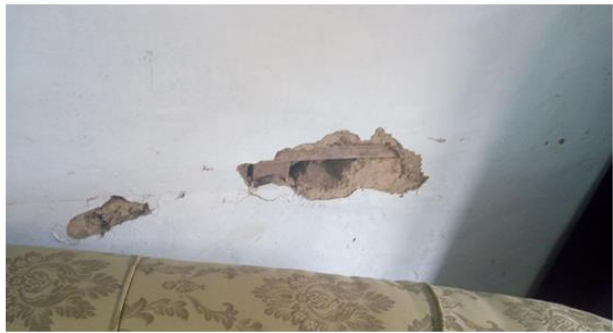
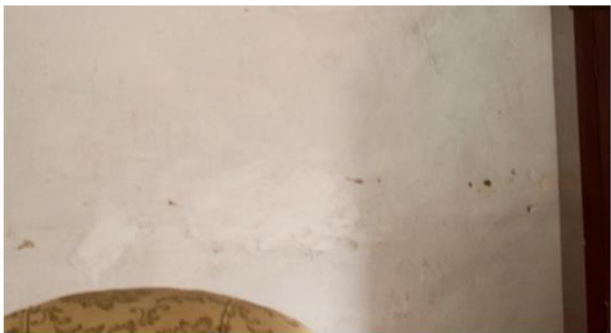
| Lesion #4: Desprendimiento de revoque - Tipo: Mecanica. | |
|---|---|
| Grado de afectación: medio. La afectacion se calcula dividiendo el muro en cuatro partes; la parte mas deteriorada tiene un porcentaje de afectación del: 50%. | Grado de afectación: medio. La afectacion se calcula dividiendo el muro en cuatro partes; la parte mas deteriorada tiene un porcentaje de afectación del: 5%. |

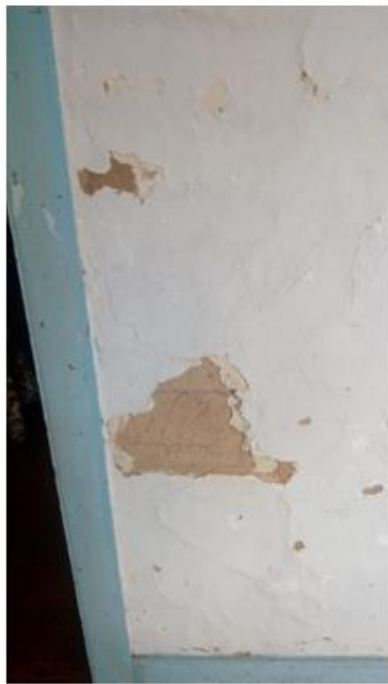
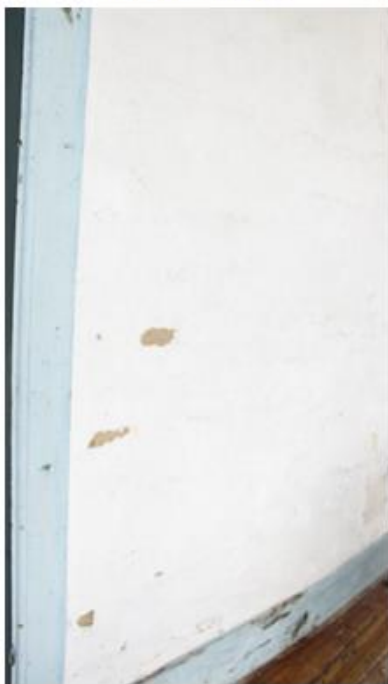
| Lesion #6: Fisuras - Desprendimiento de revoque - Tipo: Mecánica. | |
|---|---|
| Grado de afectación: medio. La afectación se calcula dividiendo el muro en cuatro partes; la parte más deteriorada tiene un porcentaje de afectación del: 40%. | Grado de afectación: bajo. La afectación se calcula dividiendo el muro en cuatro partes; la parte más deteriorada tiene un porcentaje de afectación del: 5%. |

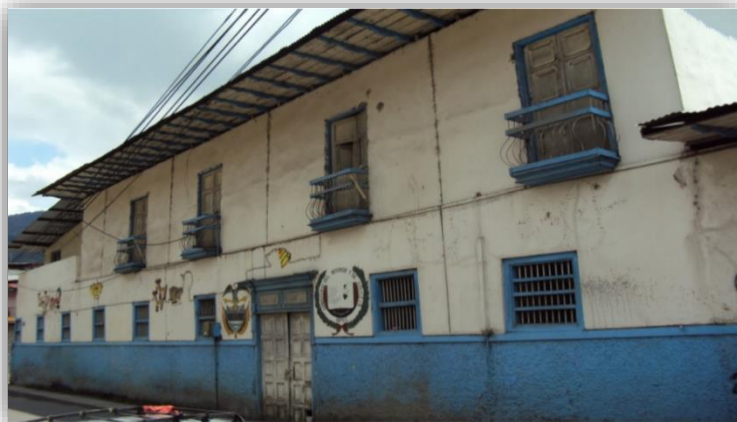
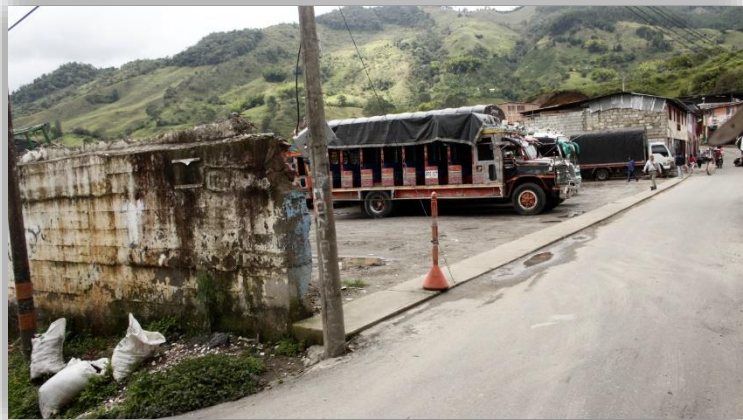
La comparativa que se le realizó a esta edificación es muy particular, ya que la edificación en la actualidad se encuentra completamente demolida. Esto sucedió especialmente porque tanto la alcaldía como la comunidad no tuvieron ningún tipo de interés en la restauración y conservación de su integridad. Siendo esta edificación un bien de interés patrimonial tanto por su historia como por su construcción, lo cual no se tuvo en cuenta.
