**Informe Técnico No.        de**  
**Seguimiento y monitoreo al riesgo**

El punto afectado se encuentra ubicado sobre un tributario de la quebrada Doña Juana en la vereda La María, municipio de Cachipay - Cundinamarca. Específicamente el punto afectado, es la intersección entre el afluente y un tramo de acceso vehicular, el cual únicamente ha sido transitable en temporada seca o en bajos niveles de agua.

La visita se realizó el día 28 de Mayo de 2014, iniciando aproximadamente a las 9:50 a.m., en el tramo aguas arriba de la quebrada Doña Juana, sobre la vereda La María, con coordenadas Este: 955.397 -- Norte: 1015.286 – altitud: 1156 m.s.n.m. (Sistema de Coordenadas Magna-Sirgas).

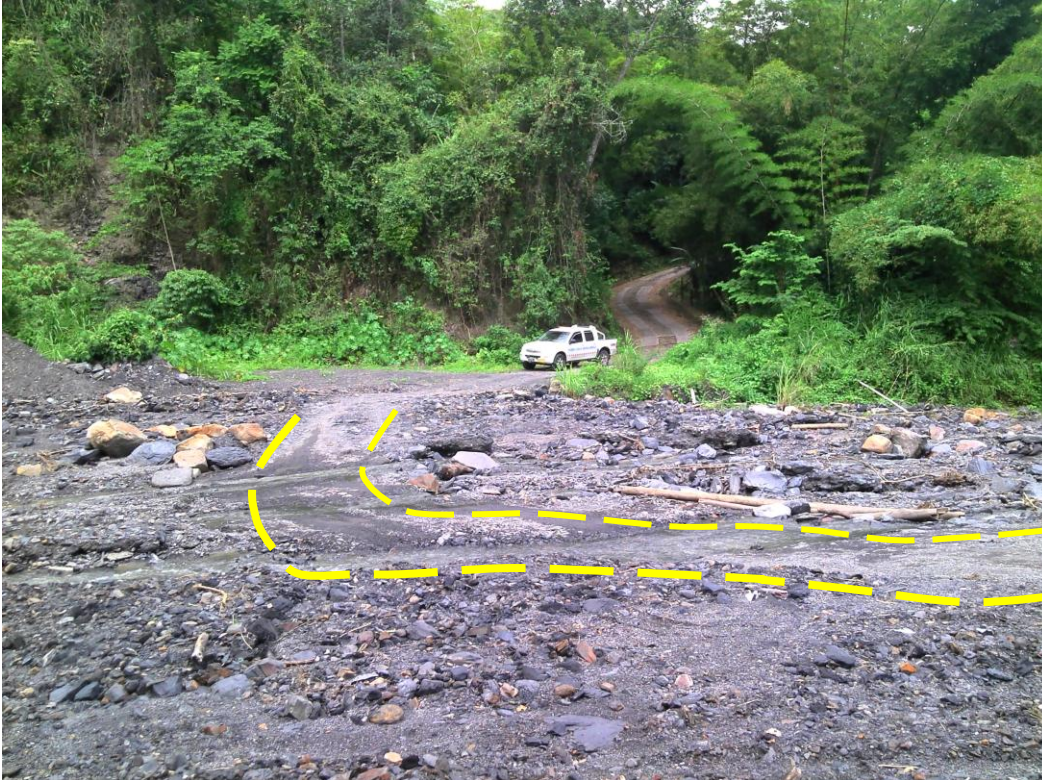
**Fotografía 1.** Tramo vial que atraviesa el cauce sin superficie de rodadura. El tramo anterior cuenta con superficie tipo placa huella.

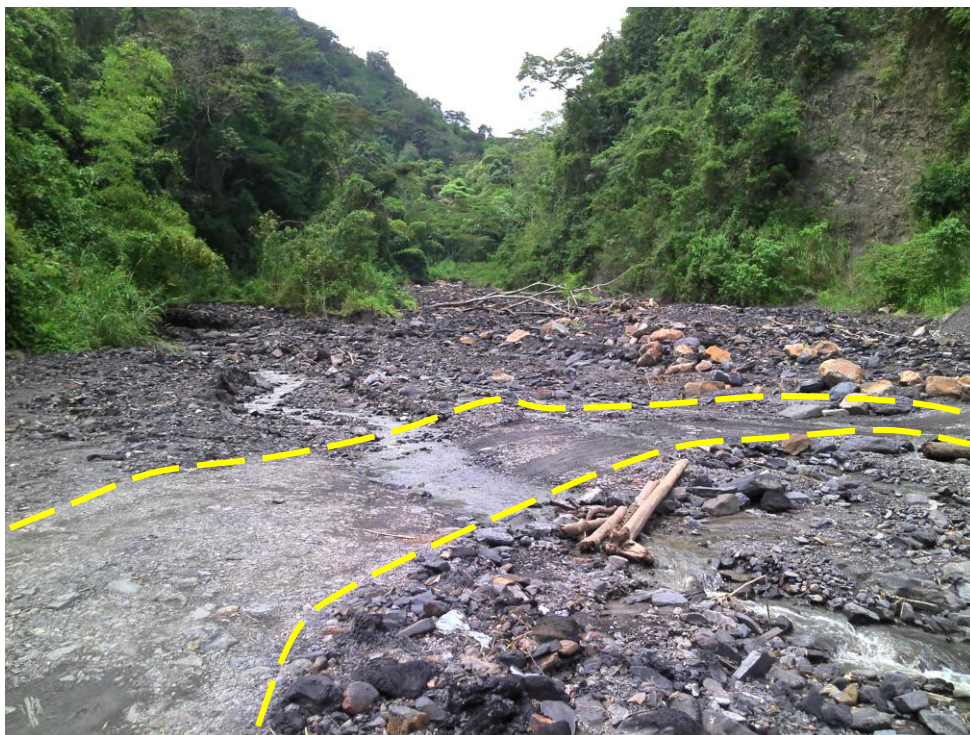
El tramo en contacto o perteneciente al afluente, atraviesa transversalmente toda la sección del cauce, el cual únicamente cuenta con una superficie pobremente enrazada por algún tipo de maquinaria pesada o un afirmado superficial del material por el transcurso vehicular, sin embargo, puede notarse una aglomeración artificial de gravas o materiales finos en una disposición casi lineal de dos ejes; con lo cual se pudo establecer

a seguridad que se trata de una improvisación o adecuación rudimentaria de un paso vehicular. (Ver fotografía 2).

**Fotografía 2.** Afirmado pobre en material in situ del afluente, el cual aporta un superficie mínima de tránsito, moderada para vehículos 4x4 o doble tracción. Nótese el cruce de agua de forma ortogonal al eje del tramo vehicular.

Tal como se puede apreciar en las imágenes, las condiciones de transitabilidad son casi nulas con respecto a vehículos que puedan usar el tramo, por tanto, aquellos que no cuenten con las condiciones mecánicas adecuadas para el tipo de terreno pueden sufrir daños y quedar inmovilizados temporalmente, generando escenarios de vulnerabilidad por riesgo de crecidas súbitas que puedan comprometer la eficiencia en su atención inmediata.

Con respecto a la continuación en el uso del tramo vehicular que atraviesa el afluente, es responsabilidad y competencia de la administración municipal, efectuar un estudio de pre factibilidad que permita tomar la decisión de construir un viaducto, dependiendo de las condiciones y demanda de la población o evaluar un paso alternativo que se ajuste a las condiciones técnicas según las entidades correspondientes. Temporalmente la administración debe evaluar la implantación de señales que prevengan a los usuarios acerca del tránsito sobre la zona; si la decisión culmina en el cierre parcial o temporal del paso, debe efectuar las medidas necesarias para hacer efectiva su realización.

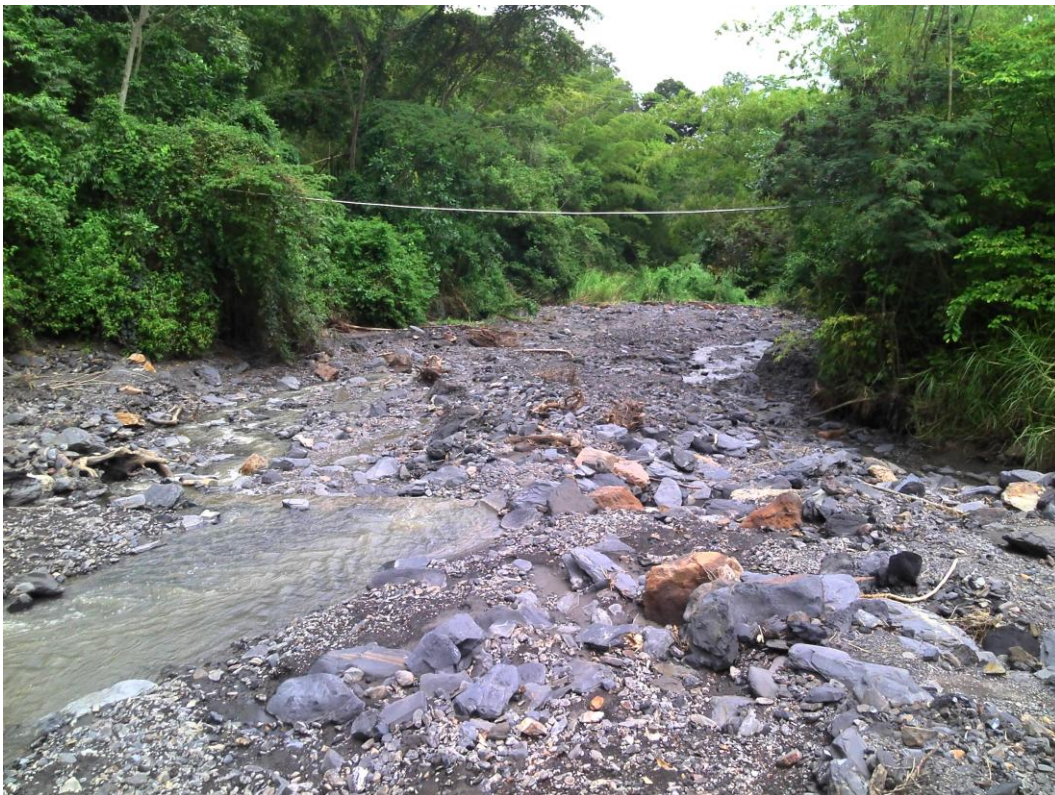
Mediante una inspección desde el punto de vista hidráulico, el lecho del cauce para el sector tiene poca profundidad respecto de sus laderas, así mismo se registra una ausencia de control geológico al observar una gran cantidad de depósitos pétreos sobre la sección. (Ver fotografía 3)

Las los tramos de superficie de rodadura en tipo placa huella y base granular afirmada, no cuentan con medidas de protección o aislamiento mínimas, teniendo en cuenta la clara cercanía del afluente, la dinámica del mismo puede contener una gran capacidad de arrastre que genere a un largo plazo posibles recalzados o mejoramientos técnicos inadecuados y con dispendiosa financiación.

**Fotografía 3.** Ausencia de control geológico del cauce, con desconocimiento litológico de unidades y diversidad de tamaños de pétreos. Nótese poca profundidad del lecho respecto de sus laderas.

Con respecto a fenómenos previsibles y perjudiciales propios del cuerpo de agua, se recomienda efectuar una limpieza del material estudiada con antelación, con el fin de proporcionar mayor profundidad del lecho, evitando así que la deposición del material de arrastre genere la aparición de islotes que produzcan encausamiento de las aguas y la aparición de fenómenos como la socavación y erosión de márgenes.

La medida pretende igualmente disponer una cantidad de material que proteja los tramos vehiculares que se encuentran en placa huella y base granular simple, con el fin de evitar a largo plazo afectaciones sobre los tramos moderadamente transitables. Esta disposición debe tener un análisis litológico preliminar para garantizar un mínimo comportamiento de durabilidad.

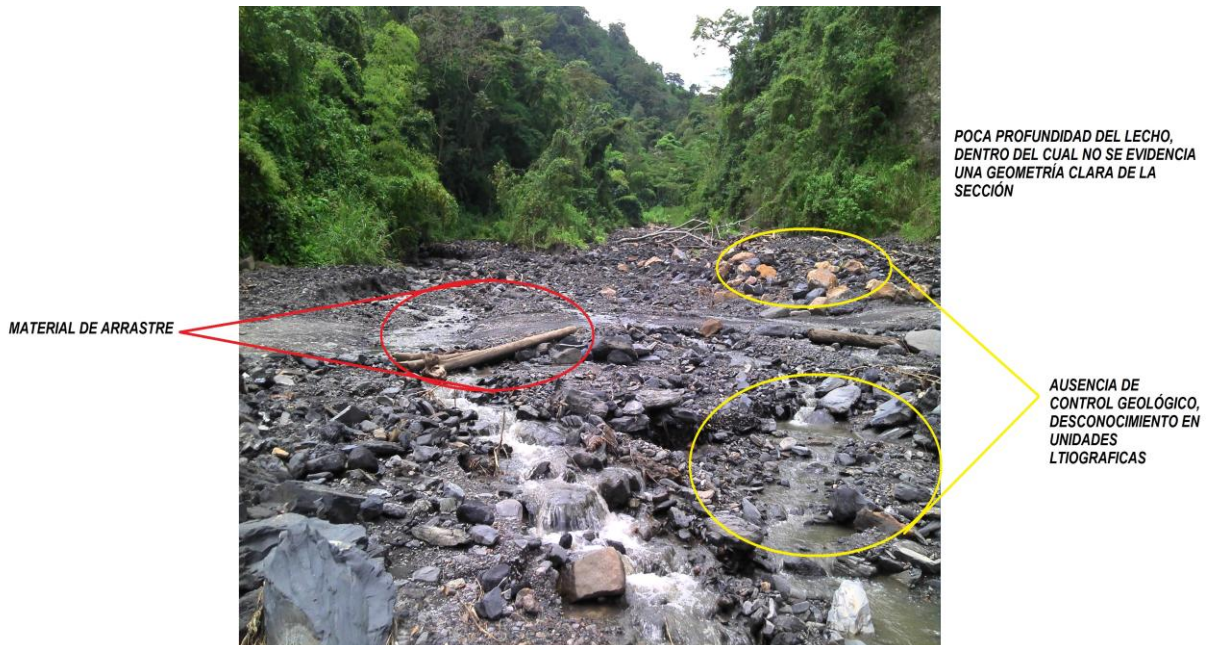
Igualmente, se ha podido observar que el cauce no ha contado con un control geológico, el cual evidencie que hayan realizado adecuaciones de sección hidráulica o análisis de unidades litológicas presentes en la zona, ya que a escasas del mismo, el

comportamiento dinámico puede presentar consecutivamente fenómenos atípicos como socavaciones o inundaciones a largo plazo, lo cual no solo comprendería consecuencias para la ruta vial, sino para las veredas aledañas en general. (Ver fotografía 3)

**Fotografía 3.** Evidencias del estado actual de la sección del afluente
