GUIA DE PATOLOGIAS

PROYECTO : EDIFICIO CUDECOM					
FICHA NO 1	FICHA DE INSPECCION VISUAL PARA DAÑOS EN EL CONCRETO			FECHA:	10/12/2023
NOMBRE DEL INSPECTOR			Oscar Chaparro		
TIPO DE CONSTRUCCION			Bien inmueble cultural		
PLANTA NO.	2	ELEMENTO ESTRUCTURAL		Muro	
LOCALIZACION ESPECIFICA		Oficina	PROPIETARIOS		Ferrocarriles nacionales
TIPO DE LESION (IMAGANES DE REFERENCIA)					
FISURA	GRIETA	x	DESCASCARAMIENTO	DESCONCHAMIENTO	x

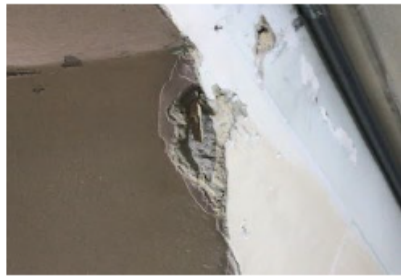
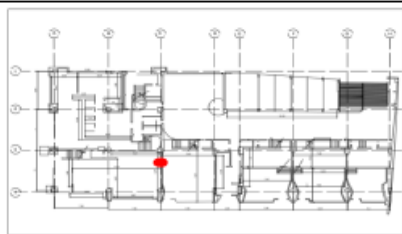
UBICACION EN EL PLANO (NOMBRE O IDENTIFICACION DEL ELEMENTO)		EJE F - C (3)
DESCRIPCION DEL PROBLEMA					
Se ha observado un desconchamiento en un muro con acabado en pañete y pintura. El desconchamiento se localiza en la parte central del muro y parece iniciar desde el borde exterior, extendiéndose hacia el centro. Se ha notado que el desconchamiento se profundiza progresivamente hacia el centro del muro, revelando una estructura metálica subyacente.

OBSERVACIONES					
Aun se presenta fisura con posibilidad de ampliarse

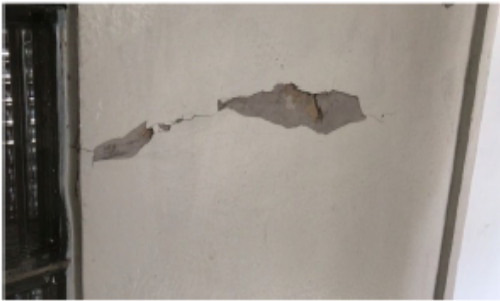
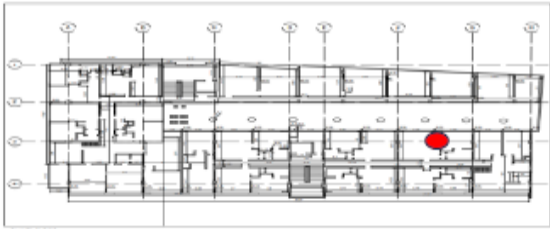
UBICACION EN EL PLANO (NOMBRE O IDENTIFICACION DEL ELEMENTO)		EJE F - G (3)	
DESCRIPCION DEL PROBLEMA							
Muro con acabado en pañete y pitura con afectacion por grieta longitudinal que atraviesa a lo largo de muro , el cual ademas presenta descascaramiento de material del acabado

OBSERVACIONES							
Aun se desprende pintura de muro

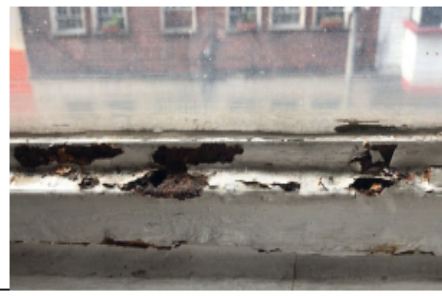
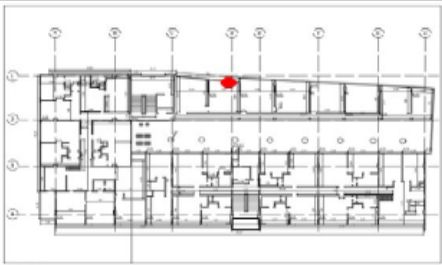
UBICACION EN EL PLANO (NOMBRE O IDENTIFICACION DEL ELEMENTO)		EJEF - D (1)
DESCRIPCION DEL PROBLEMA					
Se ha observado un deterioro notable en una ventana con ornamentación metálica. El deterioro se atribuye a la exposición a agentes orgánicos, como la filtración de agua, así como a la falta de mantenimiento en el recubrimiento protector. Este deterioro ha resultado en una disminución significativa de la resistencia del material y en un aspecto visual degradado.

OBSERVACIONES					
Aun tiene desgaste en zonas donde ya presenta desprendimiento

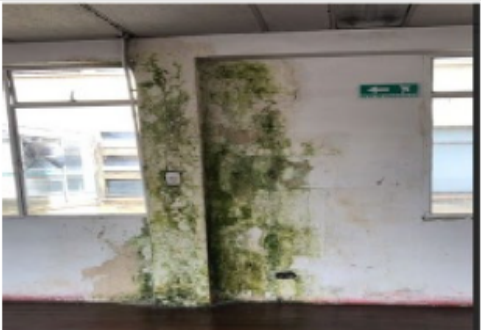
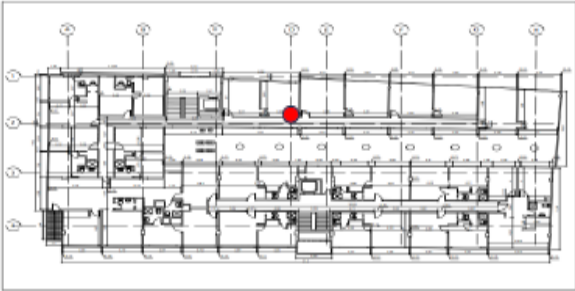
UBICACION EN EL PLANO (NOMBRE O IDENTIFICACION DEL ELEMENTO)		EJE D (2)
DESCRIPCION DEL PROBLEMA					
El muro y la columna revestidos con pañete y pintura presentan deterioro debido a la presencia de eflorencias de musgos en toda la superficie, asi como un deterioro generalizado de los elementos estructurales. Ademas, se ha detectado un olor a humedad en el interior de la habitacion

OBSERVACIONES					
Se esta desprendiendo de pintura del elemento

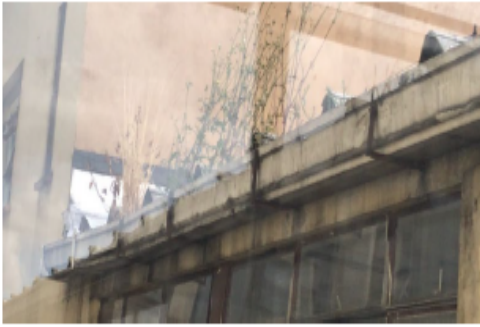
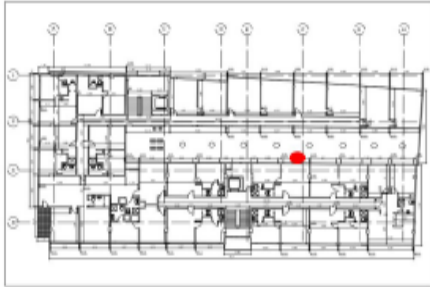
UBICACION EN EL PLANO (NOMBRE O IDENTIFICACION DEL ELEMENTO)		EJE F (2)	
DESCRIPCION DEL PROBLEMA

Se ha identificado una obstrucción en los canales o bajantes de agua pluvial debido al crecimiento de vegetación, que no ha sido retirada debido a la falta de mantenimiento. Esta vegetación ha proliferado y se ha propagado, generando la formación de moho y más vegetación dentro del canal, el cual debería estar limpio y permitir un flujo adecuado de agua durante las precipitaciones.						
OBSERVACIONES						
vegetacion en aumento por falta de mantenimiento

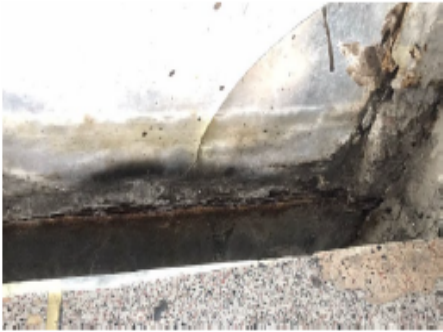
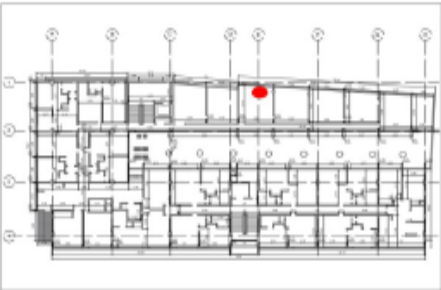
UBICACION EN EL PLANO (NOMBRE O IDENTIFICACION DEL ELEMENTO)		EJE E (1)
DESCRIPCION DEL PROBLEMA					
<p>Se ha identificado un deterioro significativo en una ventana expuesta directamente a los cambios ambientales, con evidencia de filtración de agua que ha generado la formación de moho en todo el recubrimiento, especialmente en las partes inferiores. La ventana carece de mantenimiento y limpieza, ya que las manchas de moho están incrustadas en el recubrimiento, extendiéndose por toda la superficie de vidrio.</p>

OBSERVACIONES					
Falta de limpieza

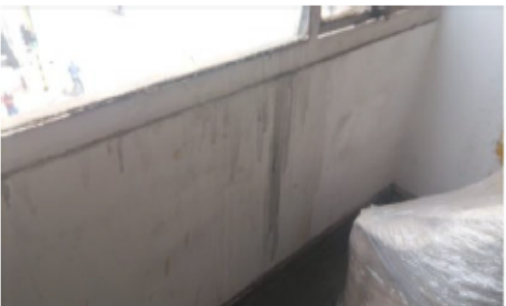
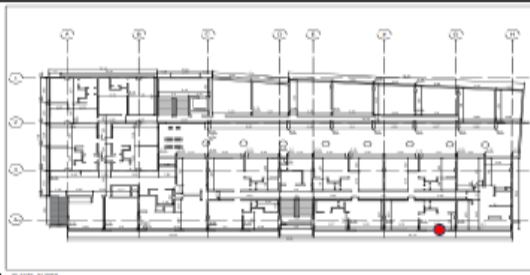
UBICACION EN EL PLANO (NOMBRE O IDENTIFICACION DEL ELEMENTO)		
			EJE G (4)		
DESCRIPCION DEL PROBLEMA					
Muro con acabado en pañete y pintura con afectacion por humedad por filtracion, el cual desciende hasta placa de piso

OBSERVACIONES					
Se extiende sobre todo el muro

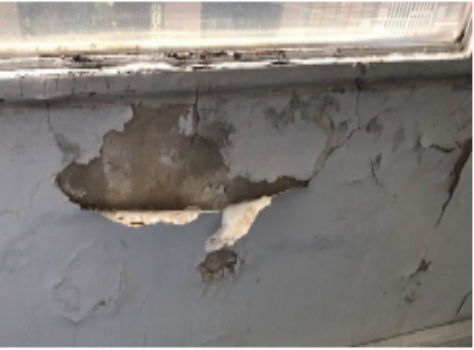
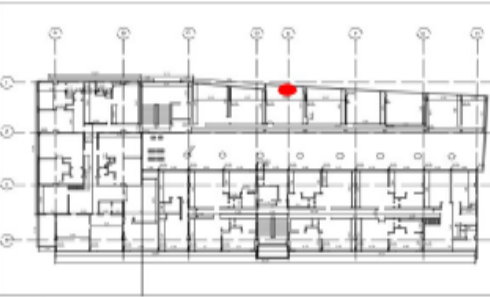
UBICACION EN EL PLANO (NUMERO U IDENTIFICACION DEL ELEMENTO)		
			EJE E (1)		
DESCRIPCION DEL PROBLEMA					
Se ha identificado una filtración de agua en la parte inferior de una ventana, lo que ha ocasionado el desprendimiento y la delaminación del material, provocando una propagación exponencial del deterioro en áreas extensas.					
OBSERVACIONES					
filtracion localizada directo de la venta y cambio del clima

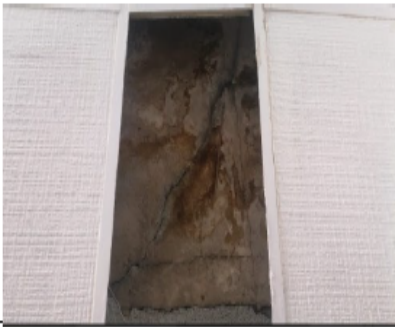
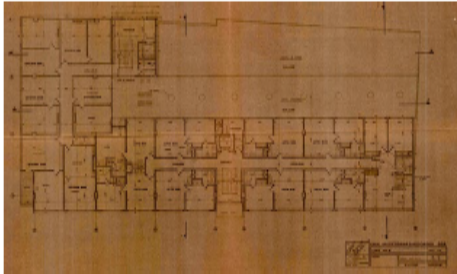
UBICACION EN EL PLANO (NOMBRE O IDENTIFICACION DEL ELEMENTO)		EJE B - C (3)	
DESCRIPCION DEL PROBLEMA							
Se ha observado filtracion de agua en la parte superior del techo y con ausencia de material de recubrimiento de material de carton

OBSERVACIONES							
Filtracion de agua sin mantenimiento en aumento que se extiende a lo largo del techo

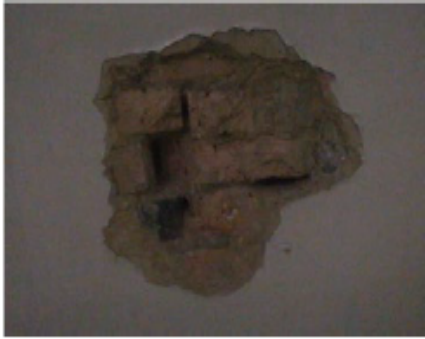
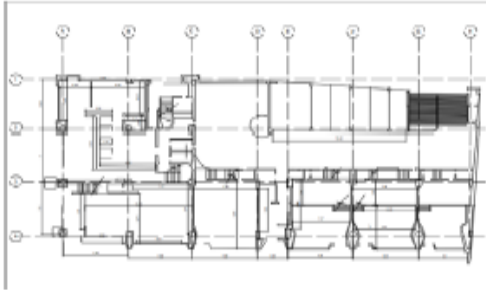
UBICACION EN EL PLANO (NOMBRE O IDENTIFICACION DEL ELEMENTO)		EJE C (3) - (4)
DESCRIPCION DEL PROBLEMA					
Muro con desintegracion de acabado de pañete y pintura con visualizacion en su interior					
OBSERVACIONES					
Aun se presenta desprendimiento del material
