MANUAL DE REPARACIÓN DE DAÑOS EN VIVIENDAS CONSTRUIDAS EN ADOBE

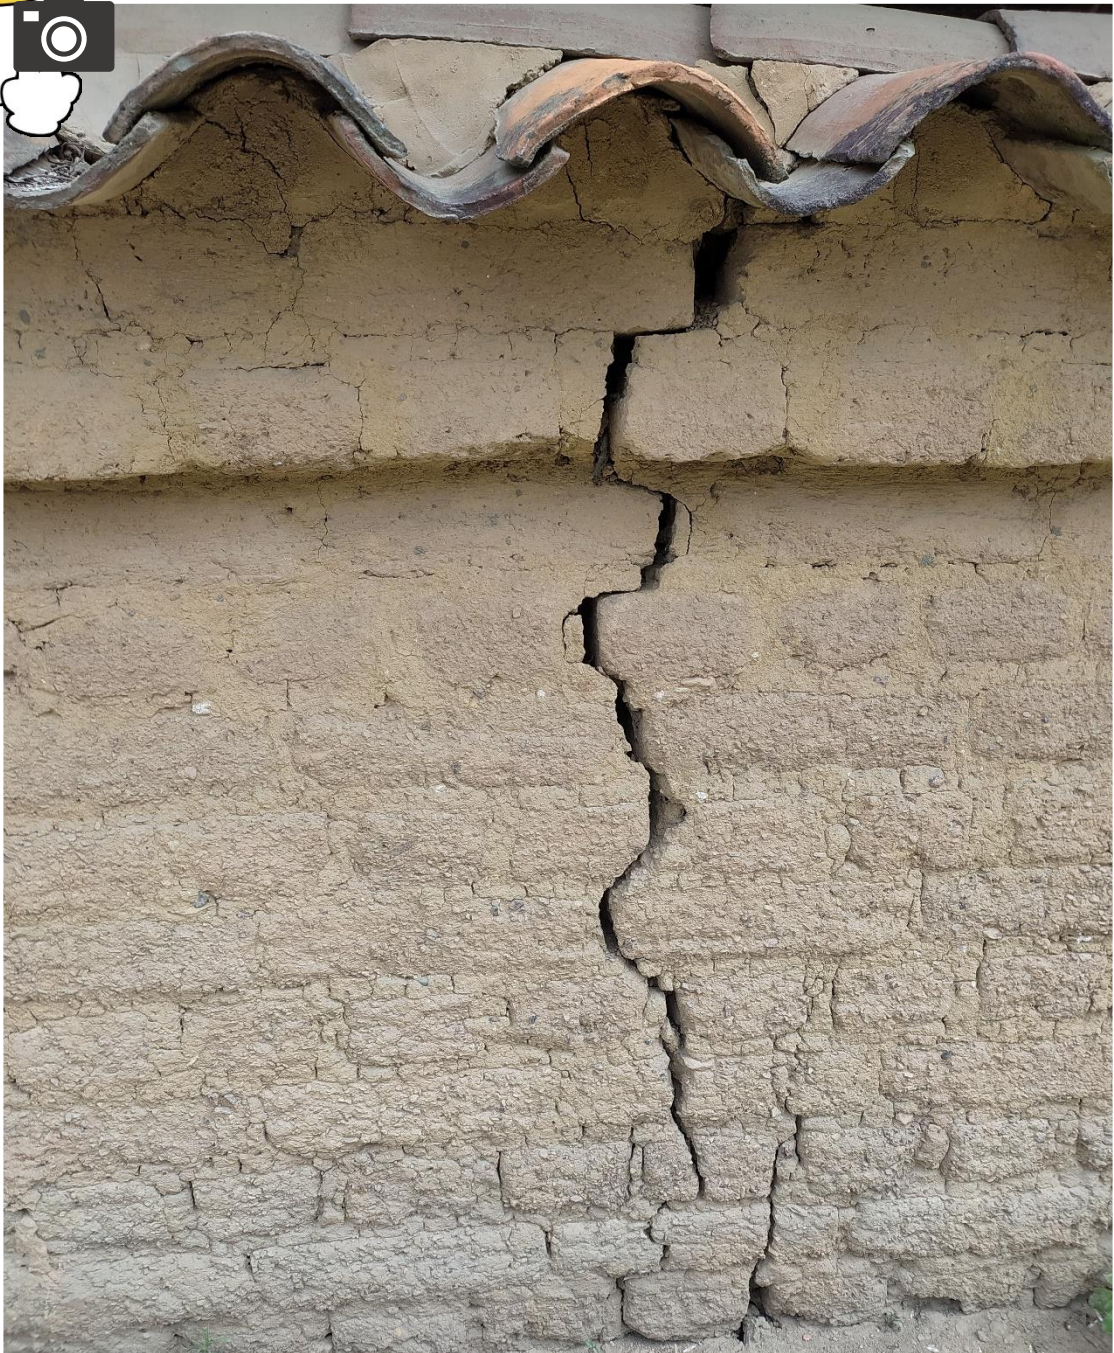
Municipio: Ráquira

Grieta en el muro de adobe.

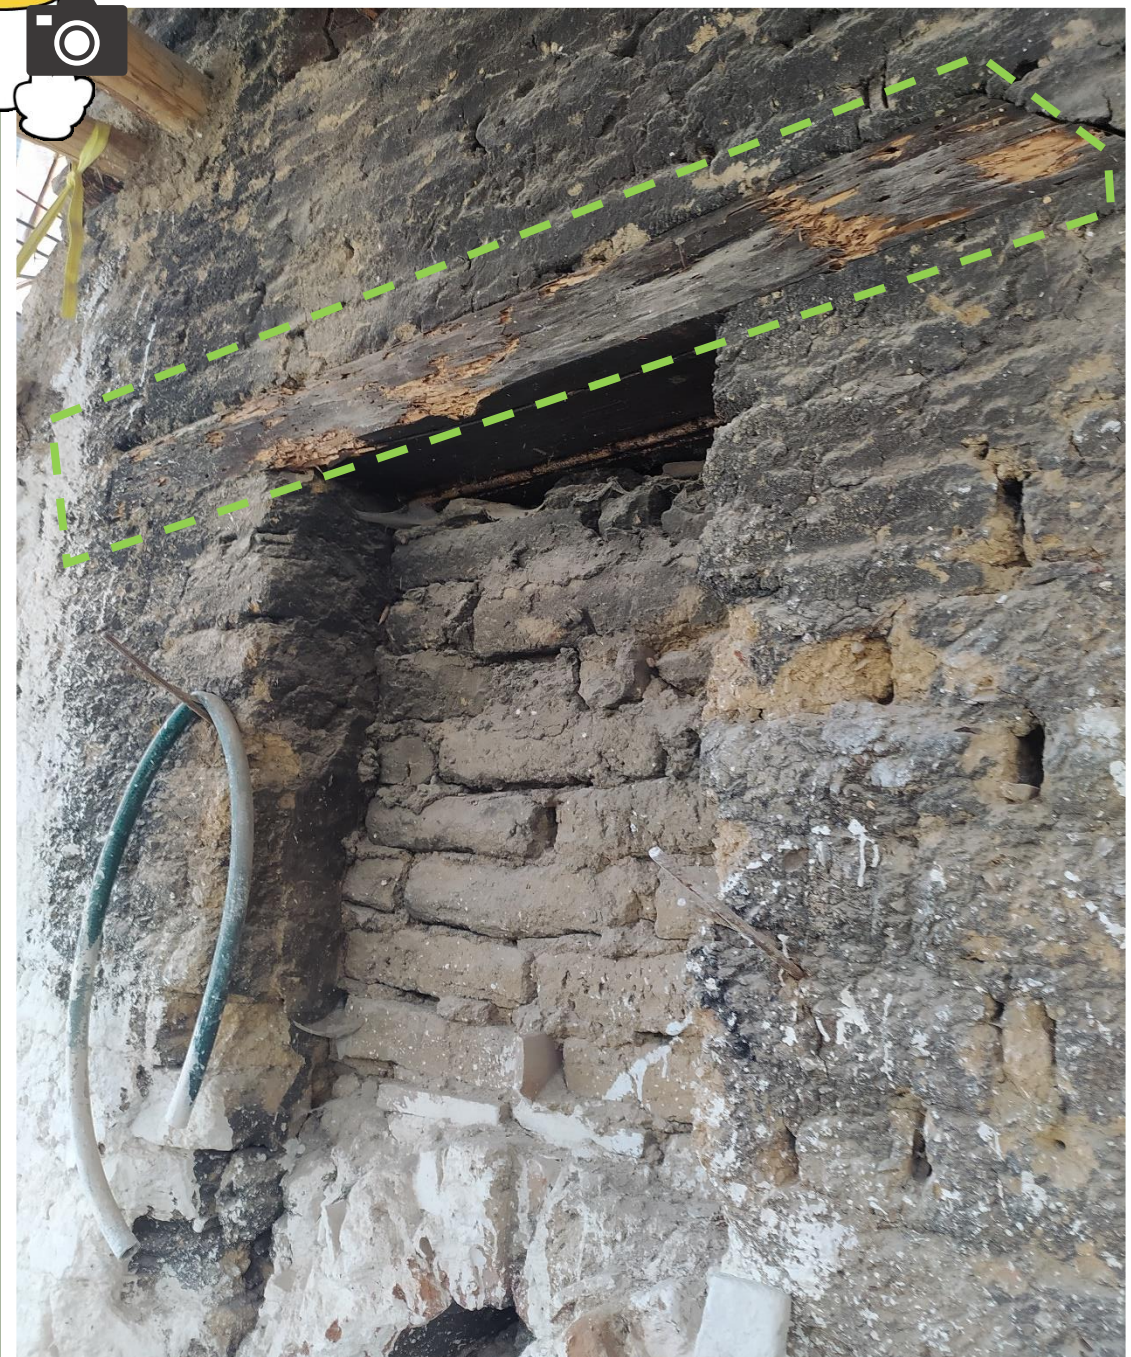
Municipio: Ráquira
Departamento: Boyacá
Autoría propia

Daños por insectos en dintel de puerta.

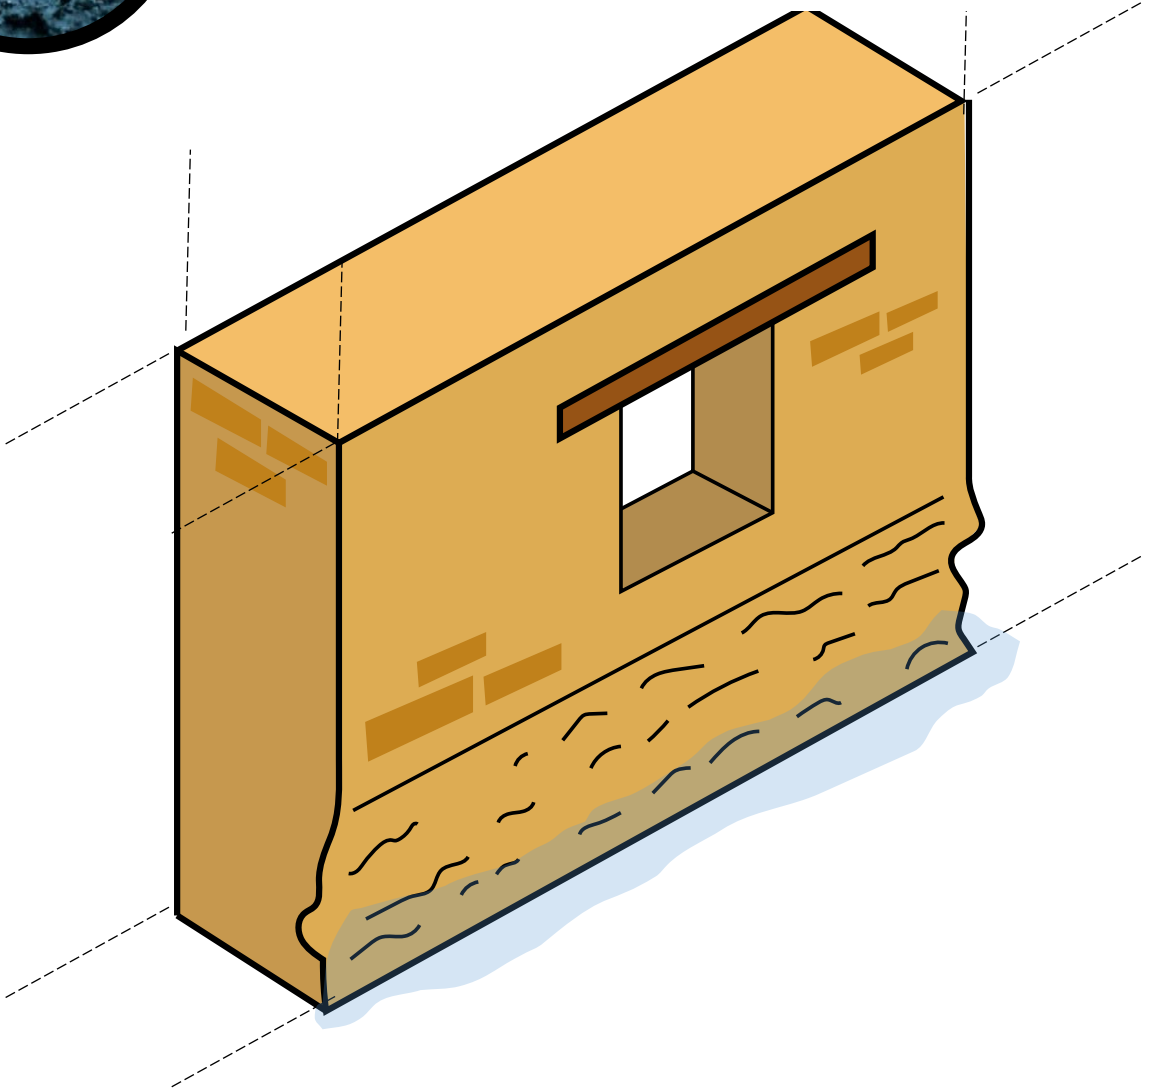
La humedad en la base del muro indica problemas de infiltración, comprometiendo la integridad estructural. Este fenómeno, probablemente vinculado a deficiencias en el sistema de drenaje, plantea riesgos de deterioro continuo y proliferación de hongos. La atención oportuna es crucial para evitar daños mayores y garantizar la estabilidad del edificio.

La presencia de humedad en la base sugiere infiltración de agua, comprometiendo la estabilidad. Este problema, si no se aborda, puede resultar en daños estructurales y riesgos para la salud. La evaluación especializada es necesaria para identificar y resolver las causas subyacentes.

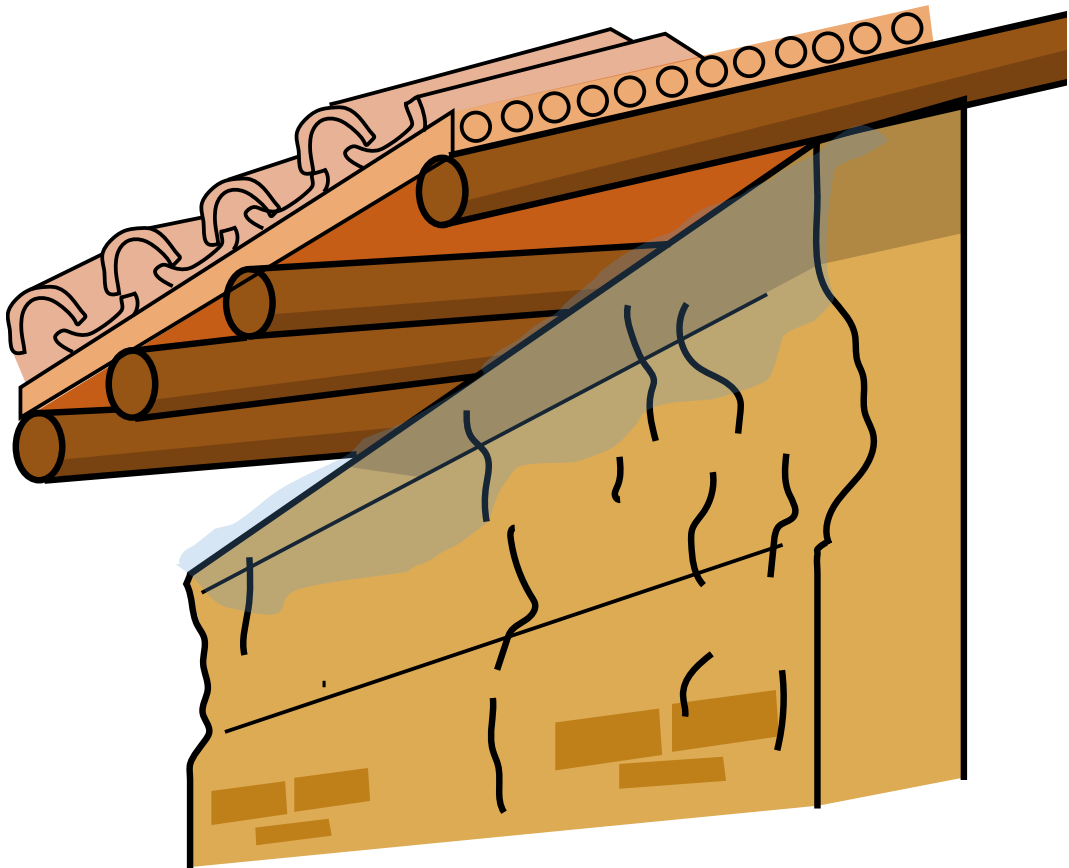
La humedad en la parte superior del muro indica una falla en la cubierta, permitiendo la filtración de agua. Este problema compromete la integridad estructural y crea un ambiente propicio para el moho. La detección temprana y la reparación de la cubierta son esenciales para prevenir daños mayores y proteger la salud de los ocupantes.

La humedad en la parte superior del muro es consecuencia de una falla en la cubierta, amenazando la estabilidad y promoviendo el crecimiento de moho. La intervención inmediata para reparar la cubierta es crucial para evitar daños estructurales y problemas de salud.

Priorice la reparación de la cubierta para prevenir la filtración de agua. La acción rápida es fundamental para detener el deterioro estructural y evitar riesgos para la salud relacionados con la humedad y el moho.

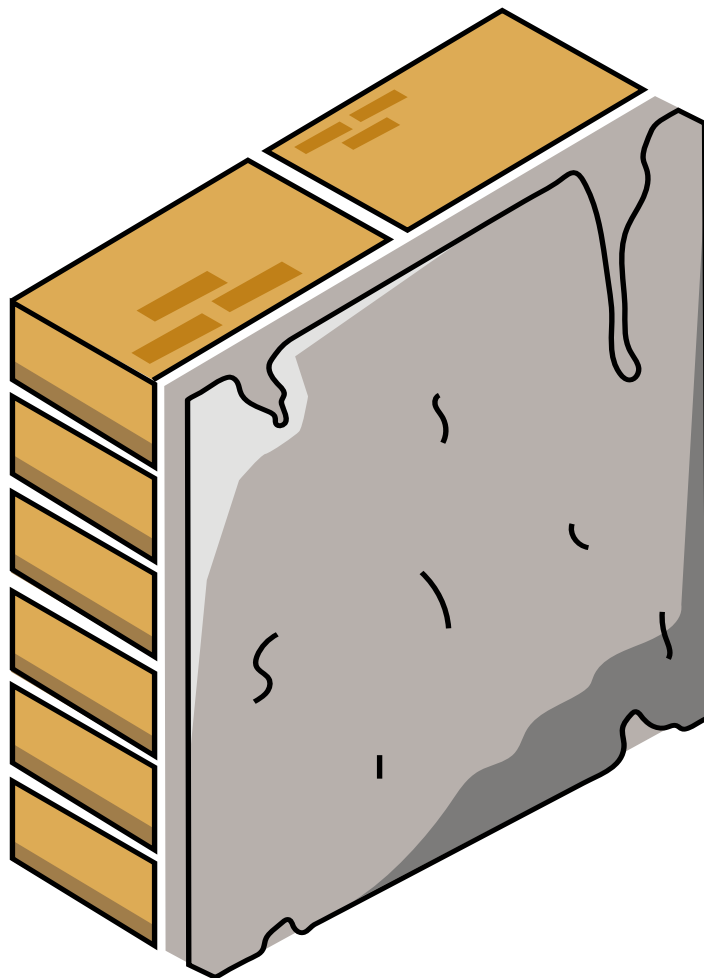
El deterioro del enlucido en el muro exterior se debe a la humedad, evidenciando problemas de impermeabilización. La presencia de manchas, descamación y grietas señala daños significativos. La intervención inmediata es esencial para restaurar la estética y evitar consecuencias estructurales más graves relacionadas con la humedad

El enlucido deteriorado en el muro exterior, causado por la humedad, indica problemas de impermeabilización. La descamación y grietas comprometen la protección del muro. La reparación oportuna es crucial para prevenir daños estructurales y mantener la integridad estética.

Priorice la reparación del enlucido y aborde las deficiencias en la impermeabilización. La acción inmediata es esencial para detener el deterioro, preservar la integridad del muro y evitar problemas estructurales a largo plazo.

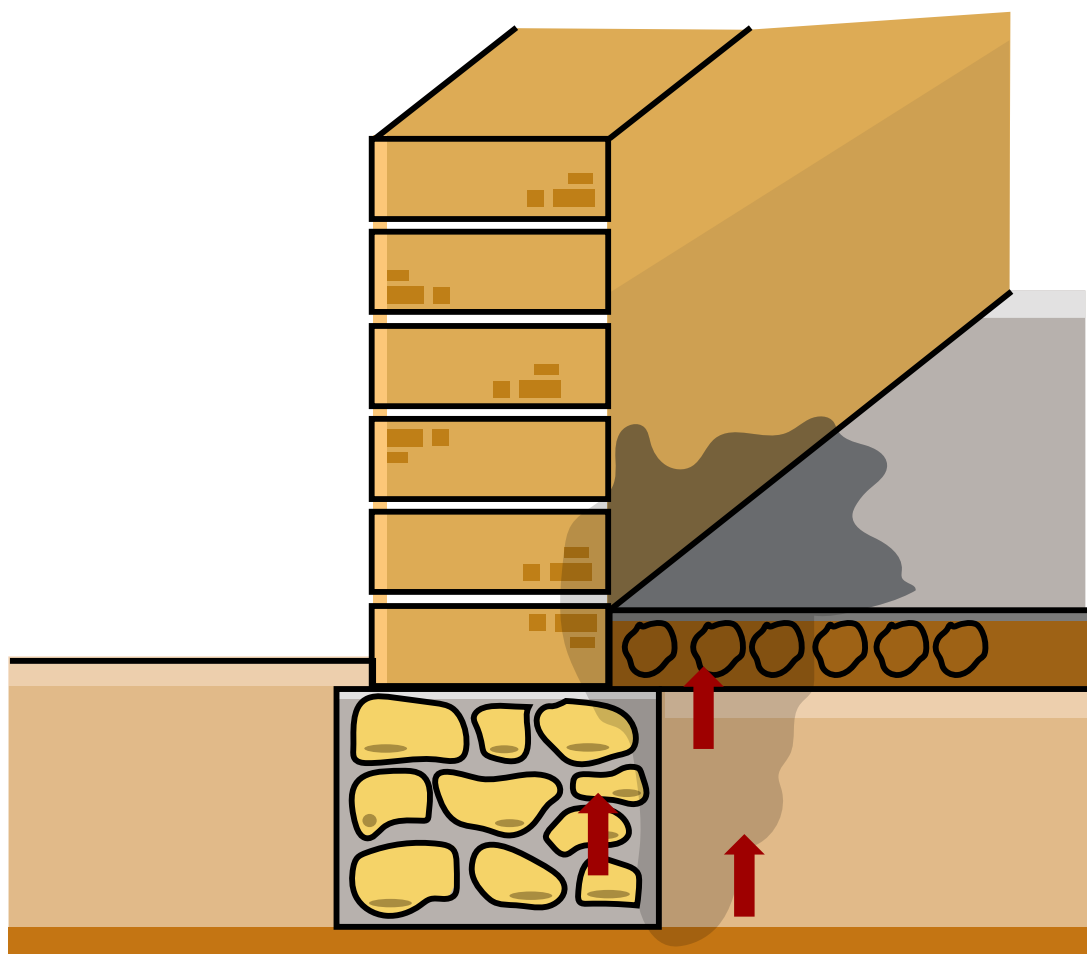
La humedad en la base del muro, proveniente del subsuelo, indica problemas de filtración de agua desde capas subterráneas. Este fenómeno compromete la estabilidad estructural y puede resultar en daños significativos. La identificación precisa de la fuente y la implementación de medidas correctivas son esenciales para prevenir deterioro adicional y preservar la integridad del edificio.

La humedad en la base del muro, originada en el subsuelo, sugiere infiltración de agua subterránea, amenazando la estabilidad estructural. La evaluación detallada es crucial para comprender la magnitud del problema y tomar medidas específicas para mitigar los daños y prevenir futuras infiltraciones.

Identifique y aborde la fuente subterránea de humedad. La implementación de sistemas de drenaje y sellado es esencial para prevenir infiltraciones continuas desde el subsuelo, preservando así la integridad del muro.

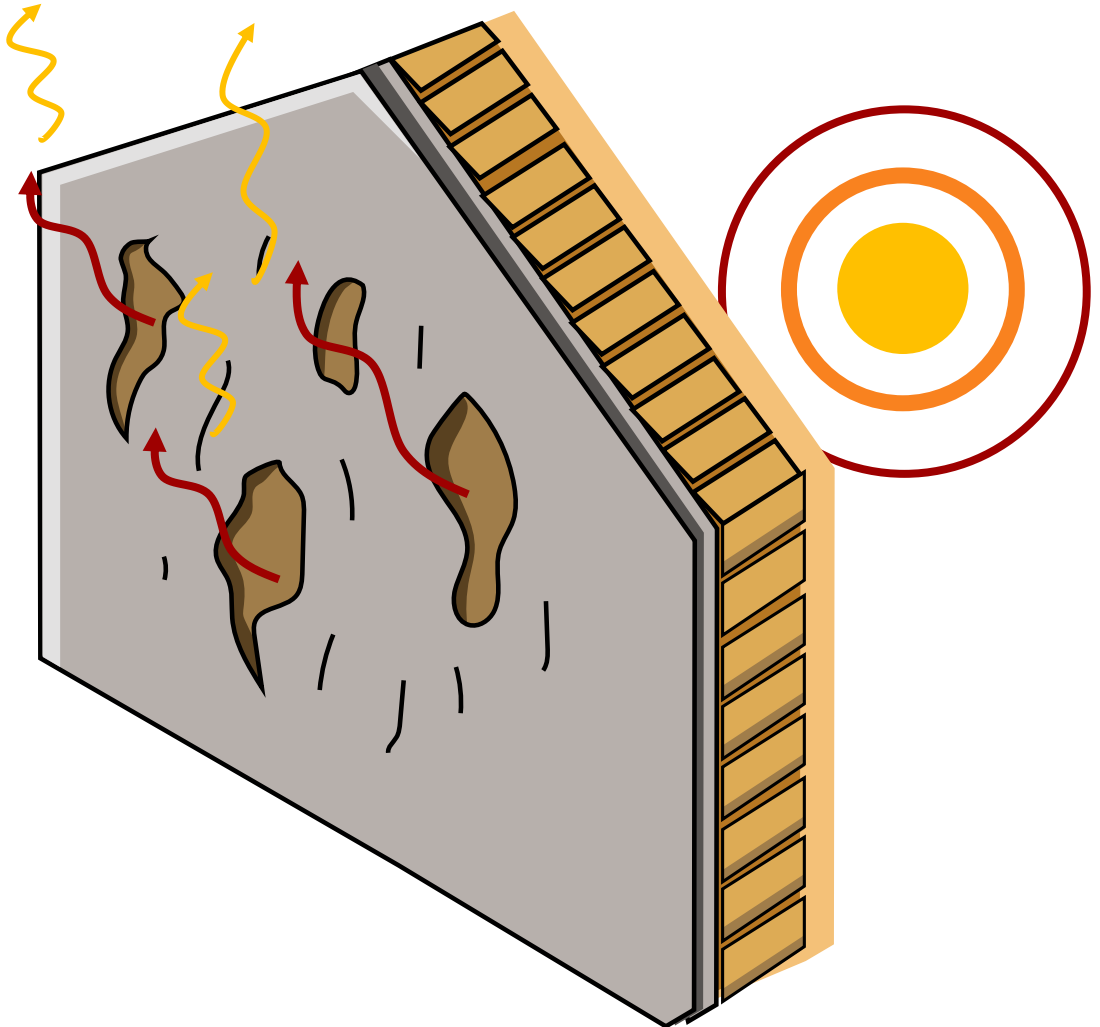
La humedad en el muro exterior, generada por el calor interno de la vivienda, indica un desequilibrio térmico. La condensación en la superficie del muro se traduce en manchas y deterioro. La ventilación inadecuada agrava el problema. Es crucial corregir la circulación de aire y aplicar soluciones de aislamiento para prevenir daños continuos y mejorar la eficiencia energética.

La humedad en el muro exterior, causada por el calor interno, resulta en condensación y deterioro superficial. La falta de ventilación contribuye al problema. Abordar la circulación de aire y mejorar el aislamiento son medidas esenciales para prevenir daños a largo plazo y promover la eficiencia térmica.

Optimice la ventilación y considere soluciones de aislamiento para equilibrar la temperatura interna. La intervención temprana es fundamental para prevenir daños continuos en el muro exterior y mejorar la eficiencia energética de la vivienda.

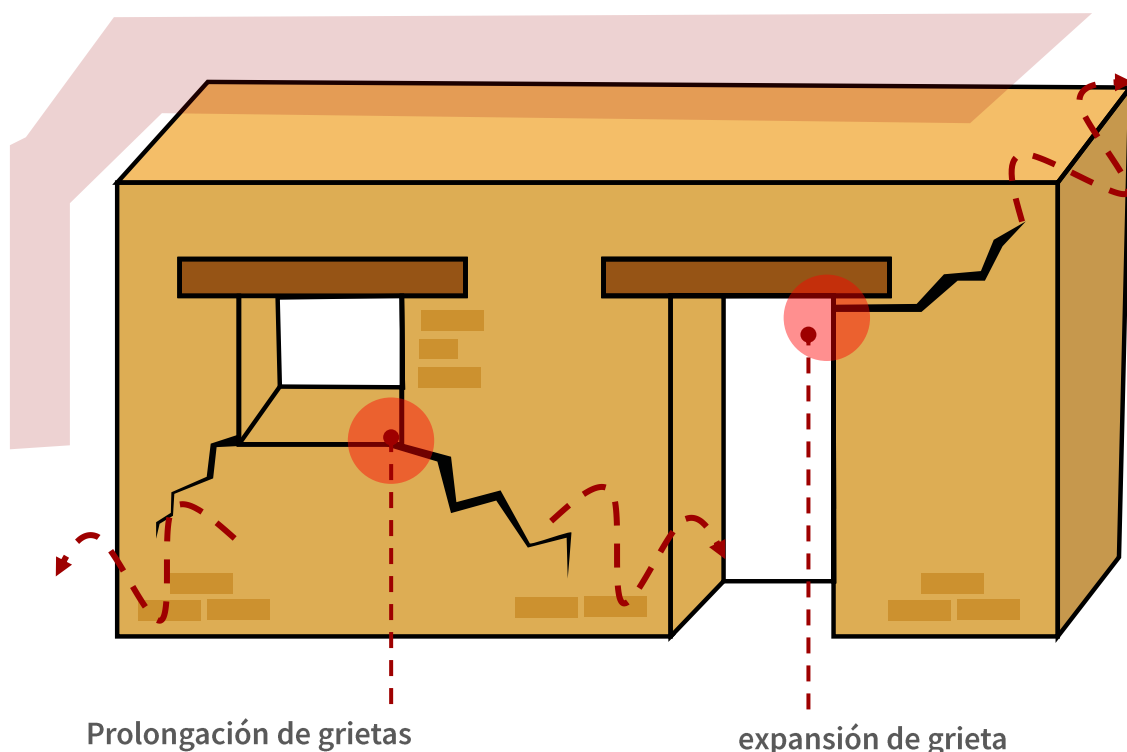
Las grietas diagonales en los muros indican tensiones estructurales y posibles movimientos del suelo. Estas fisuras, visibles en ángulo diagonal, sugieren esfuerzos laterales significativos. La evaluación profesional es esencial para comprender la extensión del problema y tomar medidas correctivas. La estabilidad estructural podría estar comprometida, requiriendo atención inmediata para evitar riesgos mayores..

posibilidad de desprendimiento

Prolongación de grietas

expansión de grieta

Las grietas diagonales indican tensiones estructurales, posiblemente relacionadas con asentamientos diferenciales. La evaluación detallada revelará la magnitud del problema y permitirá implementar medidas correctivas para estabilizar la estructura y prevenir daños adicionales.

Priorice la evaluación geotécnica para comprender las causas de las grietas diagonales. Las medidas correctivas, como refuerzos estructurales, son cruciales para estabilizar el edificio y prevenir futuros desplazamientos.

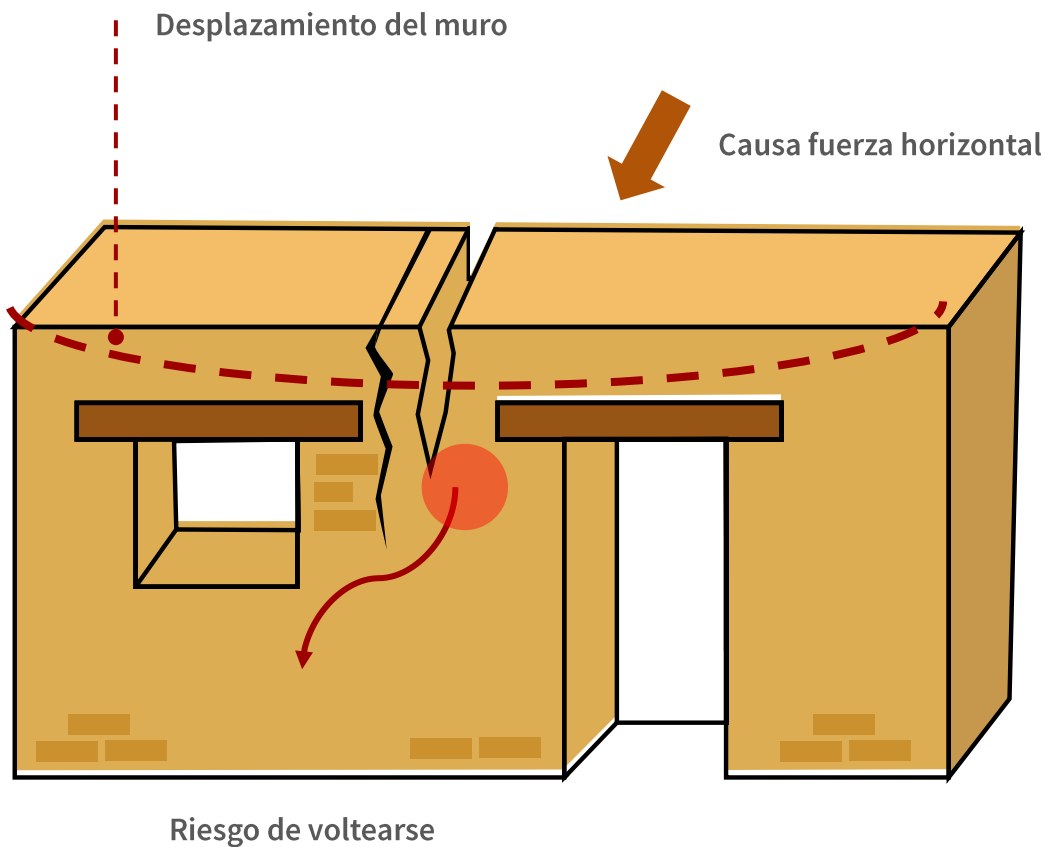
La grieta en el centro superior del muro revela daños sísmicos significativos en una estructura de adobe. La fisura, indicativa de la fragilidad del material de tierra, presenta un riesgo inminente de volcamiento. La integridad estructural comprometida demanda atención urgente para prevenir colapsos potenciales.

Los daños se atribuyen a la acción sísmica, evidenciando la vulnerabilidad del adobe. La grieta en la parte superior central señala debilidad estructural, aumentando el riesgo de colapso. La evaluación detallada es esencial para comprender la extensión de la fragilidad..

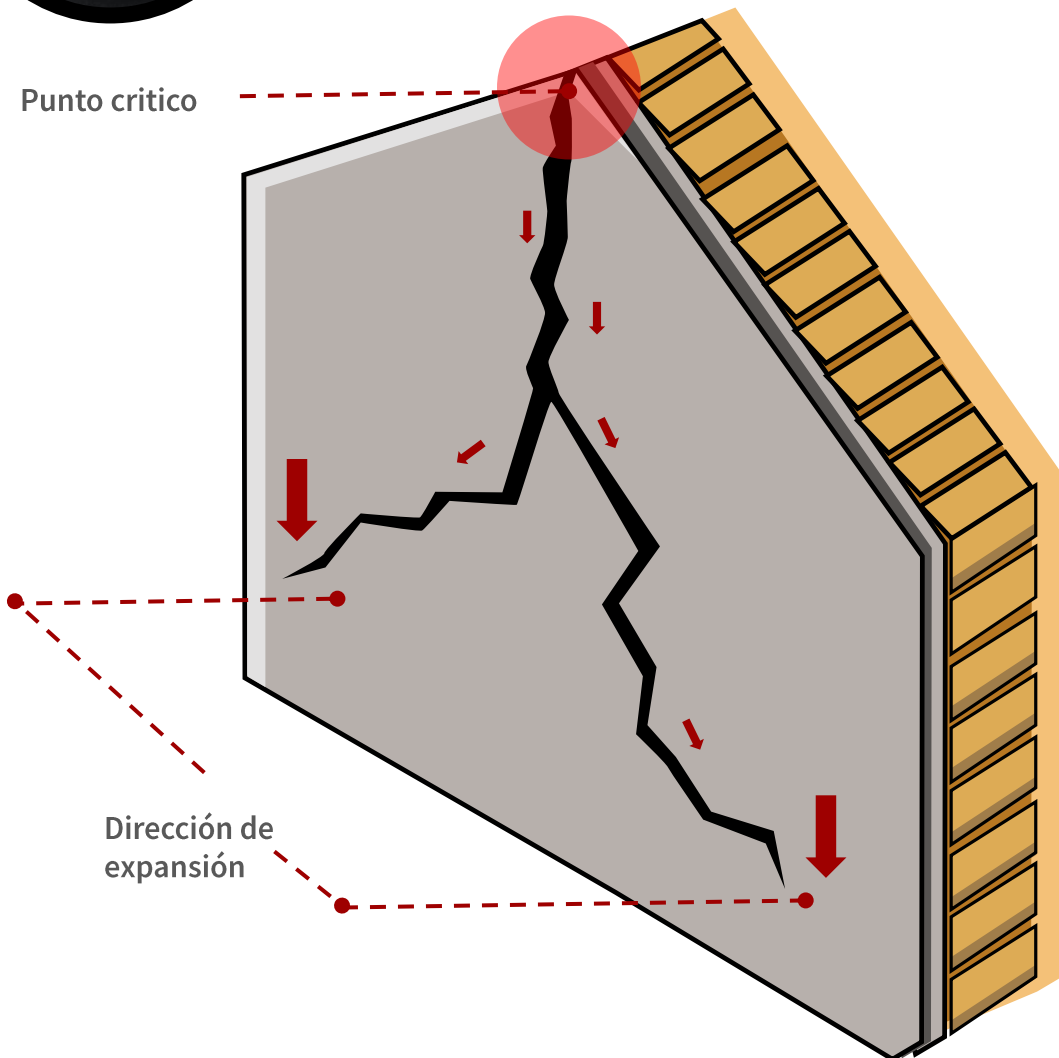
El grieta es causado por una fuerza externa que actúa sobre la pared. En este caso, la presión de los materiales de la viga cumbreira, la grieta es suficientemente grande, puede permitir que el agua entre en la pared y cause más daños. También puede debilitar la pared y hacerla más susceptible a otros tipos de daño.

Punto crítico

Dirección de expansión

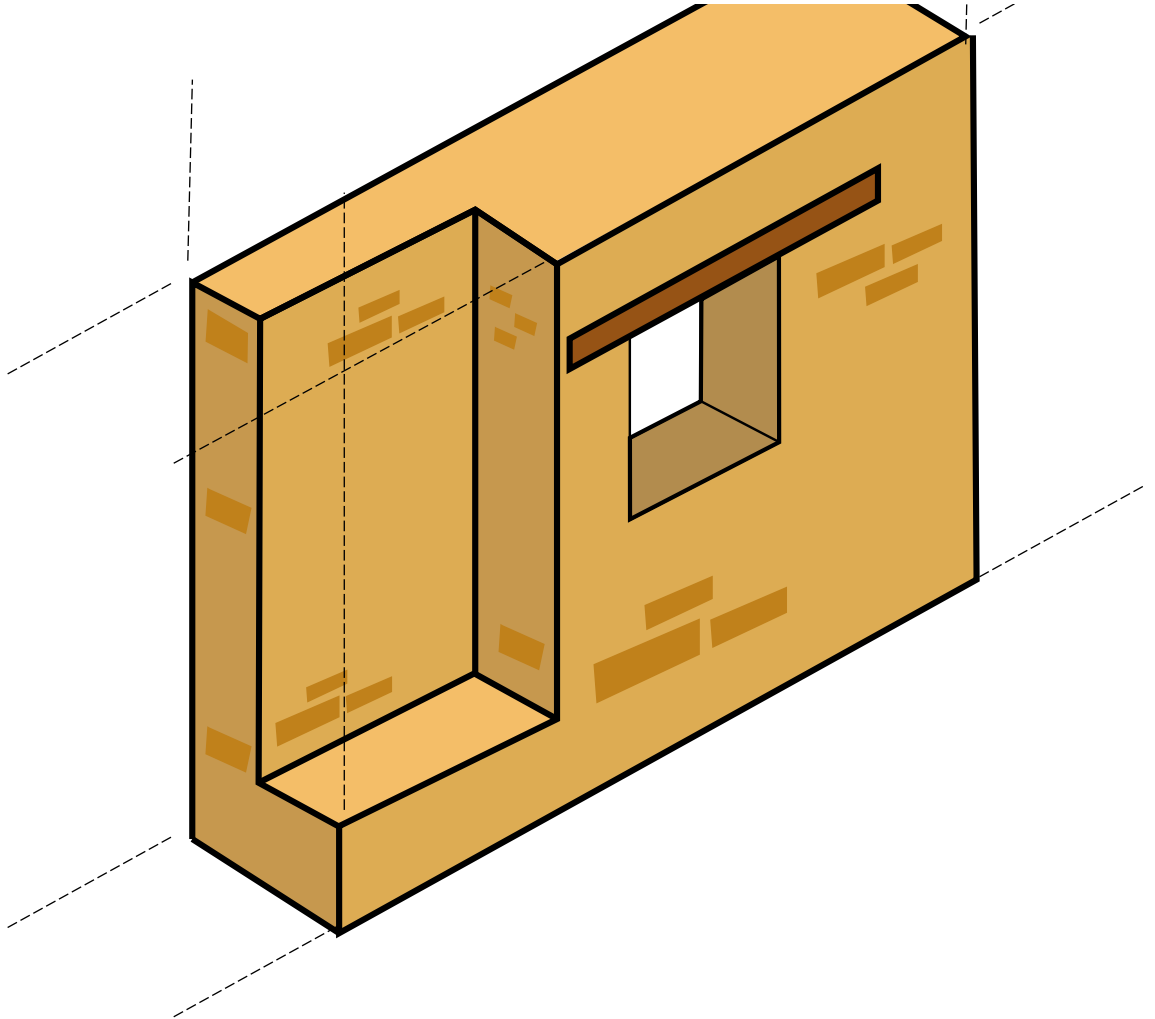
El rompimiento vertical de un muro indica tensiones estructurales severas, posiblemente relacionadas con un desplazamiento diferencial. La fisura divide el muro en dos mitades, revelando una amenaza inminente para la estabilidad. Este daño sugiere una falla estructural significativa que requiere una evaluación detallada para comprender la causa subyacente y tomar medidas correctivas.

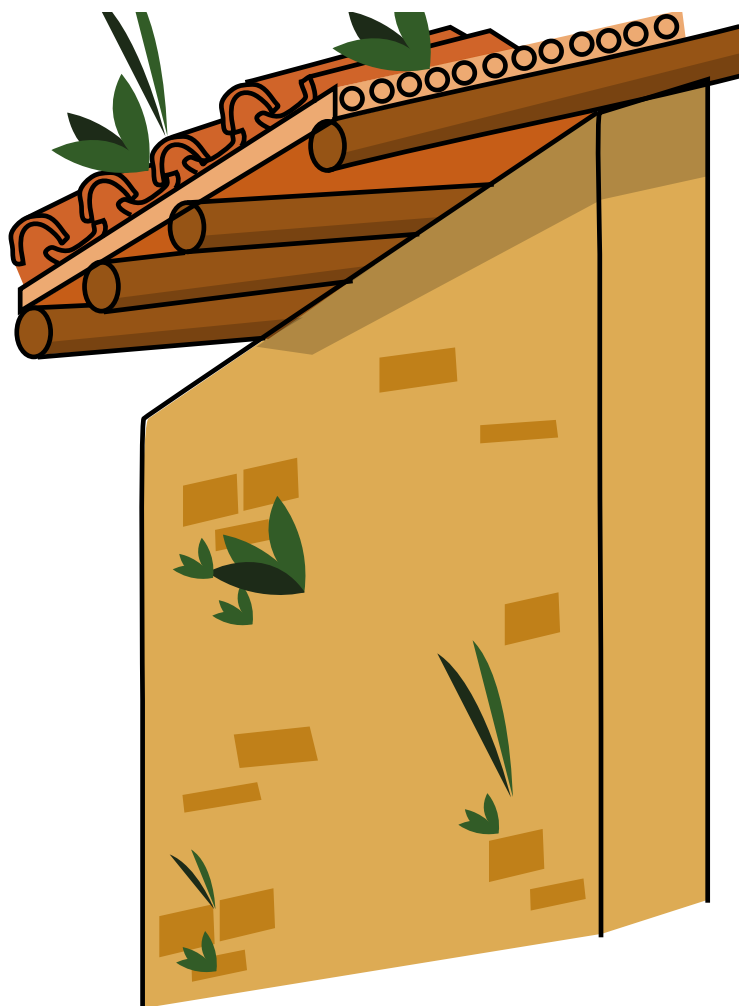
La presencia de hongos y vegetación en los muros y el techo señala un problema de humedad y falta de mantenimiento. Estos hongos, conocidos como musgos, indican condiciones ambientales propicias para el crecimiento de microorganismos. El deterioro de las superficies compromete la integridad estructural y afecta la calidad del aire interior.

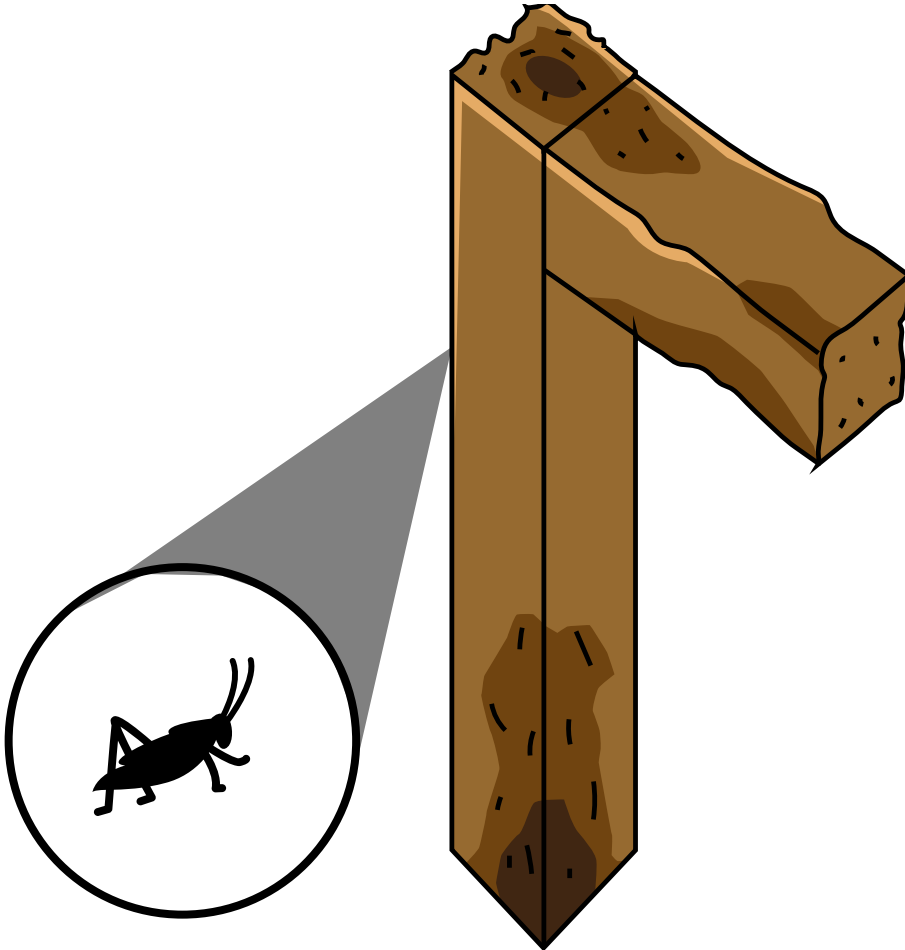
La presencia de insectos en la estructura de madera indica una posible infestación, comprometiendo la integridad del material. Los insectos xilófagos, como termitas o carcomas, pueden causar daños significativos, debilitando la estructura. La identificación temprana y la erradicación de la infestación son cruciales para preservar la estabilidad de la madera y evitar daños estructurales a largo plazo.
