# Fichas Bibliográficas y de Observación

Julián Andrés Alarcón Neme, Juan Sebastián Barrueto Bautista

Arquitectura, Facultad de Arquitectura

Universidad la Gran Colombia

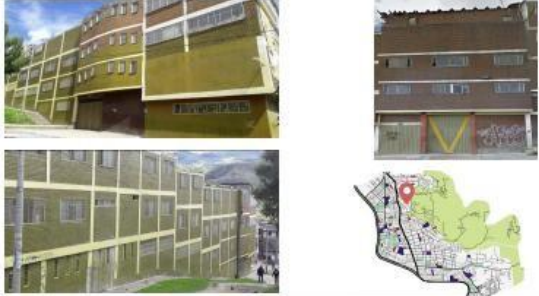
Figura 3 A

<table border="1"> <thead> <tr> <th colspan="3">ESTADO DE LA ESTRUCTURA EXISTENTE</th> <th>CONCLUSION</th> </tr> </thead> <tbody> <tr> <td>Columnas</td> <td>1, 2, 3, 4, 5, 6, 7, 8, 9, 10</td> <td>OBS: Optimo</td> <td>El instituto presenta varios desgastes por el tiempo en el que se a utilizado adicional a eso sus fachadas presentan un mayor desgaste ya que han sido vandalizadas en multiples ocasiones generando una aceleracion para el afre</td> </tr> <tr> <td>Vigas</td> <td>1, 2, 3, 4, 5, 6, 7, 8, 9, 10</td> <td>OBS: Optimo</td> <td></td> </tr> <tr> <td>Cubierta</td> <td>1, 2, 3, 4, 5, 6, 7, 8, 9, 10</td> <td>OBS: Excelente</td> <td></td> </tr> <tr> <td>Fachadas</td> <td>1, 2, 3, 4, 5, 6, 7, 8, 9, 10</td> <td>OBS: Excelente</td> <td></td> </tr> <tr> <td>Filtros de agua</td> <td>1, 2, 3, 4, 5, 6, 7, 8, 9, 10</td> <td>OBS: no existe zonas de filtracion</td> <td></td> </tr> <tr> <td>Zona de Integración</td> <td>1, 2, 3, 4, 5, 6, 7, 8, 9, 10</td> <td>OBS: Reducido para el afre</td> <td></td> </tr> <tr> <td>Puertas</td> <td>1, 2, 3, 4, 5, 6, 7, 8, 9, 10</td> <td>OBS: Presenta problemas</td> <td></td> </tr> <tr> <td>Ventanas</td> <td>1, 2, 3, 4, 5, 6, 7, 8, 9, 10</td> <td>OBS: Presenta problemas</td> <td></td> </tr> <tr> <td>Iluminación</td> <td>1, 2, 3, 4, 5, 6, 7, 8, 9, 10</td> <td>OBS: Optimo</td> <td></td> </tr> </tbody> </table>										ESTADO DE LA ESTRUCTURA EXISTENTE			CONCLUSION	Columnas	1, 2, 3, 4, 5, 6, 7, 8, 9, 10	OBS: Optimo	El instituto presenta varios desgastes por el tiempo en el que se a utilizado adicional a eso sus fachadas presentan un mayor desgaste ya que han sido vandalizadas en multiples ocasiones generando una aceleracion para el afre	Vigas	1, 2, 3, 4, 5, 6, 7, 8, 9, 10	OBS: Optimo		Cubierta	1, 2, 3, 4, 5, 6, 7, 8, 9, 10	OBS: Excelente		Fachadas	1, 2, 3, 4, 5, 6, 7, 8, 9, 10	OBS: Excelente		Filtros de agua	1, 2, 3, 4, 5, 6, 7, 8, 9, 10	OBS: no existe zonas de filtracion		Zona de Integración	1, 2, 3, 4, 5, 6, 7, 8, 9, 10	OBS: Reducido para el afre		Puertas	1, 2, 3, 4, 5, 6, 7, 8, 9, 10	OBS: Presenta problemas		Ventanas	1, 2, 3, 4, 5, 6, 7, 8, 9, 10	OBS: Presenta problemas		Iluminación	1, 2, 3, 4, 5, 6, 7, 8, 9, 10	OBS: Optimo

RECOLECCION DE BASURAS			CONCLUSION																																														
Cuadro de basuras	SI [ X ]	NO [ ]	No presenta una cantidad de canecas suficiente para el afre.																																														
Canecas de basuras	SI [ X ]	NO [ ]																																															
<table border="1"> <thead> <tr> <th colspan="3">PATOLOGIAS</th> <th>CONCLUSION</th> </tr> </thead> <tbody> <tr> <td>1</td> <td>Humedad en los salones del 4 piso</td> <td></td> <td>La cubierta presenta filtraciones de agua por lo que esta dañando la materialidad del 4 piso</td> </tr> <tr> <td>2</td> <td>Aparición de hongos en los ladrillos del 4 piso</td> <td></td> <td></td> </tr> <tr> <td>3</td> <td></td> <td></td> <td></td> </tr> <tr> <td>4</td> <td></td> <td></td> <td></td> </tr> </tbody> </table>										PATOLOGIAS			CONCLUSION	1	Humedad en los salones del 4 piso		La cubierta presenta filtraciones de agua por lo que esta dañando la materialidad del 4 piso	2	Aparición de hongos en los ladrillos del 4 piso			3				4

PATOLOGIAS			CONCLUSION																																														
1	Humedad en los salones del 4 piso		La cubierta presenta filtraciones de agua por lo que esta dañando la materialidad del 4 piso																																														
2	Aparición de hongos en los ladrillos del 4 piso																																																
3																																																	
4																																																	
FOTOGRAFIA MATERIALES

INTERMEDIO [ X ]																																																	
<p><b>CONCLUSIONES</b></p> <p>El colegio en sus fachadas han sido vandalizadas en multiples ocasiones por lo que esto acelera el desgaste de la materialidad, se logran ver ladrillos desportillados y con erociones, las ventanas en algunos casos carecen del vidrio por lo que al momento de lluvias se filtra el agua dentro de las aulas, la cubierta presenta goteras por lo que daña los materiales internos del piso superior y a si vez dañan las instalaciones de iluminación, la estructura interna como sus columnas y vigas estan en optimas condiciones pero por el tiempo de uso ya se ven desgastadas, las condiciones del equipamiento en comparacion a los otros esta en un nivel bajo por lo que el mantenimiento del mismo es necesario para un optimo funcionamiento.</p>
