# ANÁLISIS DE LOS PROCESOS CONSTRUCTIVOS EVIDENCIADOS DURANTE EL PERIODO DE LA PASANTÍA

Nestor Yesid Farfán Lancheros

Ingeniería Civil, Facultad de Ingenierías

Universidad la Gran Colombia

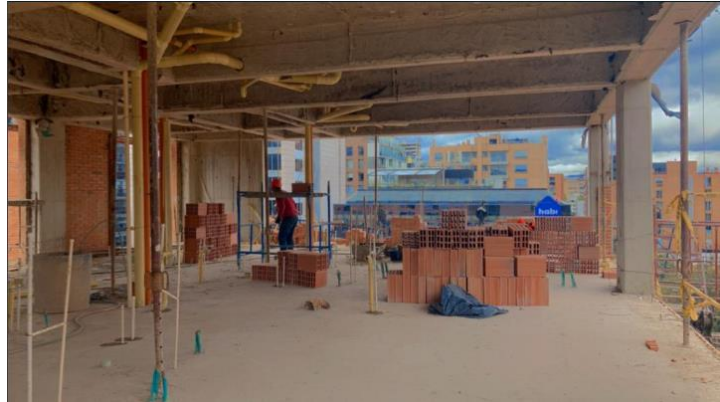
**Figura 1** Acopio de mampostería piso 6

**Nota:** Mampostería en bloque de perforación horizontal para muros divisorios. Fuente propia

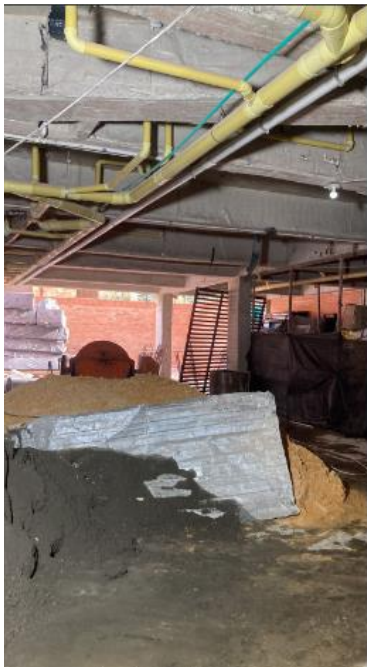
**Figura 2** Acopio de arena piso 1

**Nota:** Acopio de arena de río y arena de peña para la preparación de mortero de pega, Fuente propia

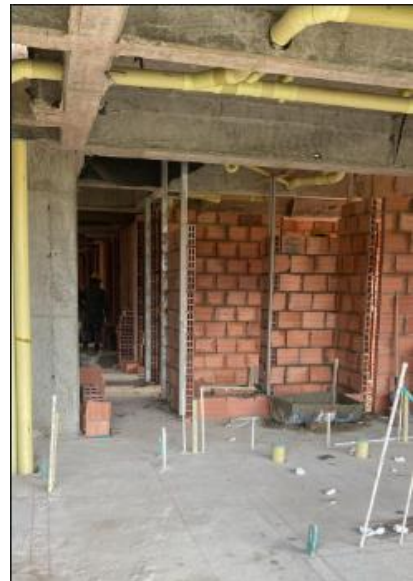
**Figura 3** Replanteo de muros divisorios piso 5

**Nota:** Registro fotográfico de los procesos constructivos de piso 5. Fuente propia

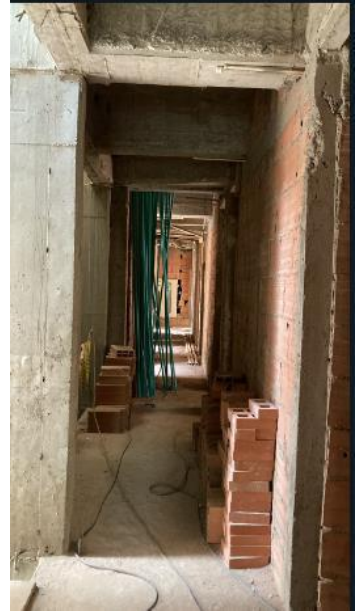
**Figura 6** Circulación piso 5

**Nota:** Tendido de las redes eléctricas e hidráulicas por techo de la circulación del piso 5. Fuente propia

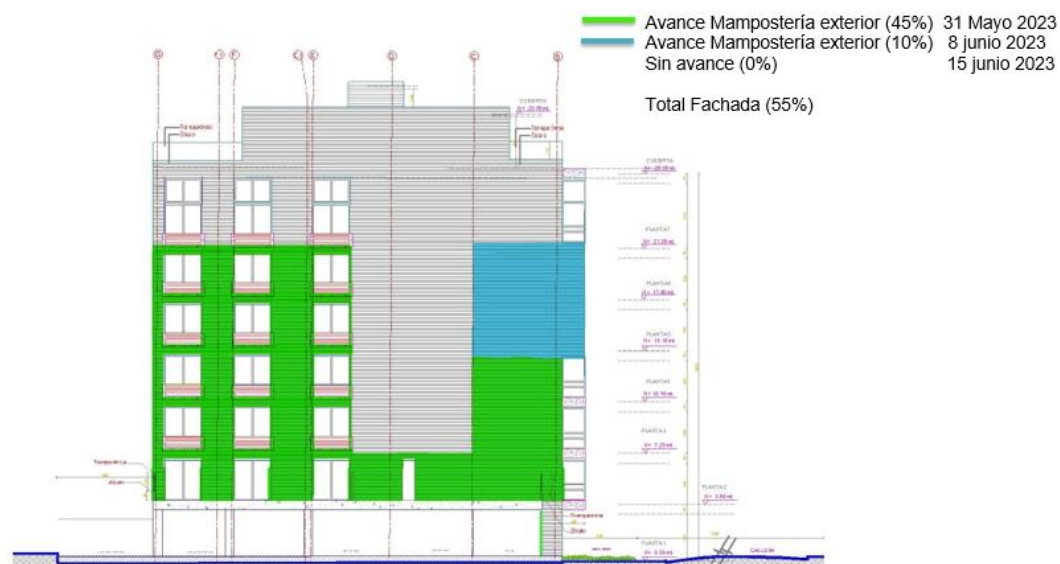
**Figura 7** Ejemplo del control y avance de la mampostería exterior

**Nota:** Este es un apartado del informe semanal que se realizaba para controlar el avance de la mampostería de cada una de las fachadas. Elaboración propia

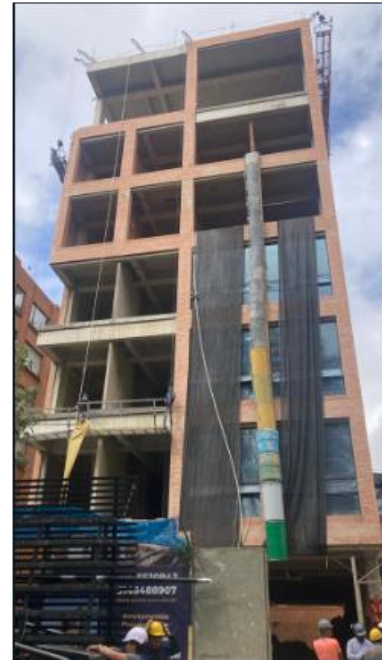
**Figura 8** Fachada principal del edificio Oruga 94

En la Figura 8 se aprecia el avance en su momento de la mampostería de la fachada principal, en la cual, según las especificaciones y los requerimientos, había entrepaños que quedaban en concreto a la vista; también es de reconocer que

**Nota:** Este era el panorama de la fachada principal con el ducto para el descenso de RCD. Fuente propia

cemento, bloque, ladrillo, y otros materiales; desde mi perspectiva, para un mayor rendimiento en términos de tiempo, se debió optar por una torre grúa que permitiera realizar el trabajo más ágil y seguro en el proyecto, además se podría aprovechar para subir el concreto premezclado hasta lugares

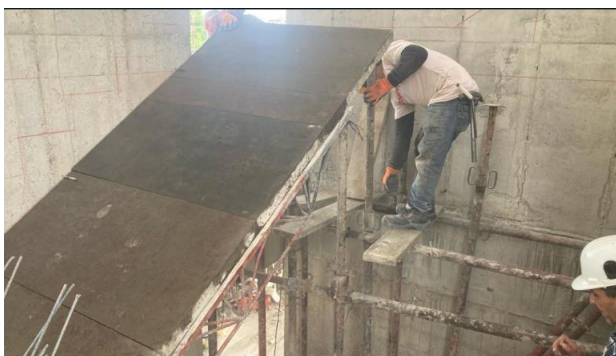
**Figura 9** Encofrado de las escaleras pisos 6-7

**Nota:** preparación de la formaleta para emparrillar y posteriormente fundir la escalera del piso 6 al 7. Fuente propia

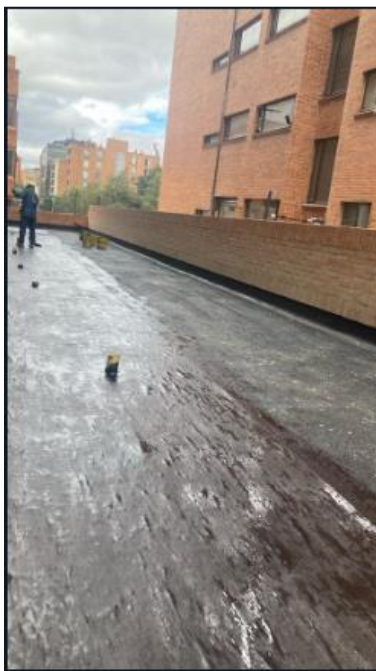
**Figura 11** Impermeabilización terraza piso 2

**Nota:** Aplicación de la membrana elastomérica como impermeabilizante. Fuente propia

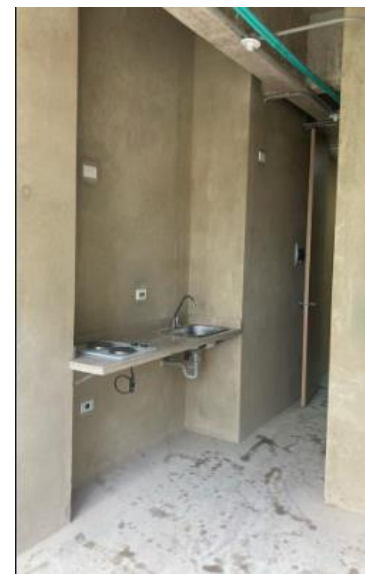
**Figura 10** Dotación de apartaestudios

**Nota:** Remate del pañete y la dotación de todos los elementos de cocina y baño de cada unidad residencial. Fuente propia

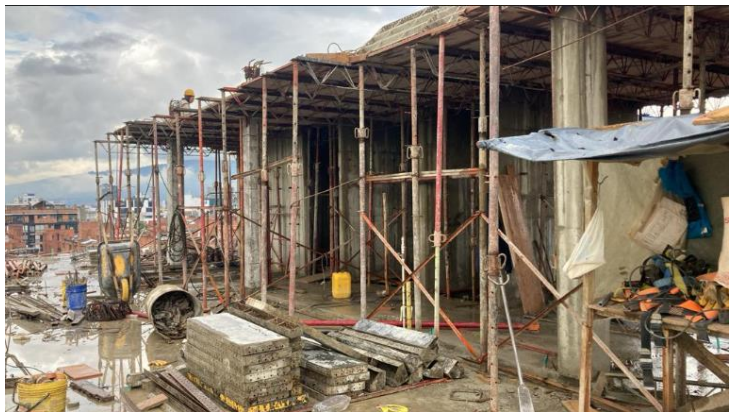
**Figura 12** Formaleta de la placa de la sobrecubierta

placa. En la cubierta, se llevan labores de preparación de la formatela de la placa de la sobrecubierta, como se evidencia en la figura 12, donde se tenía todo preparado para la llegada del concreto. Importante realizar el comentario que la

**Nota:** Estructura de la formaleta soportado por parales y cerchas  
Fuente propia

torre grúa en estas situaciones sería de gran ayuda, pues para bajar todo el equipo de formaleta metálica, cerchas, parales y madera por medio de la torre grúa se agilizarían los tiempos.

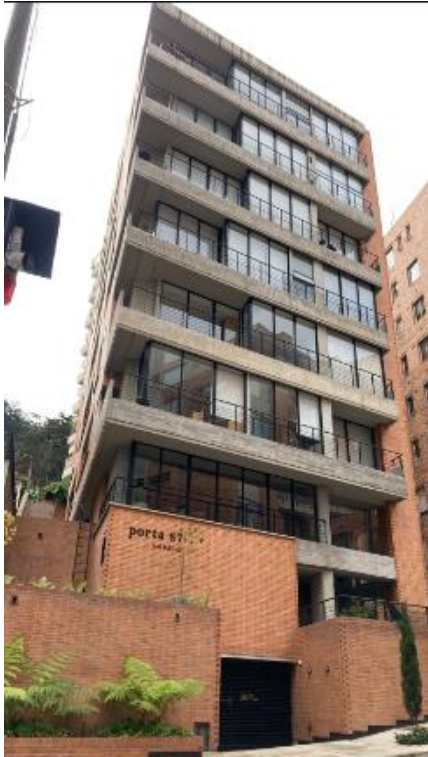
**Figura 13** Edificio Porta 87

**Nota:** Edificio entregado en obra blanca con posventas por realizar. Fuente propia

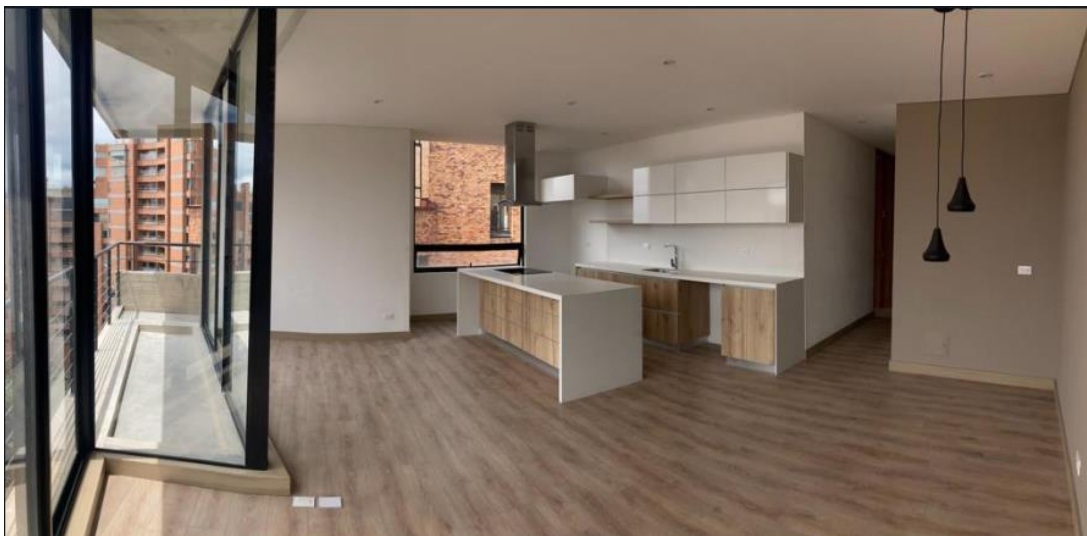
**Figura 14** Culminación del apartamento con acabados

**Nota:** Apartamento 702 edificio Porta 87, adecuado desde la obra gris que la constructora entregó. Fuente propia

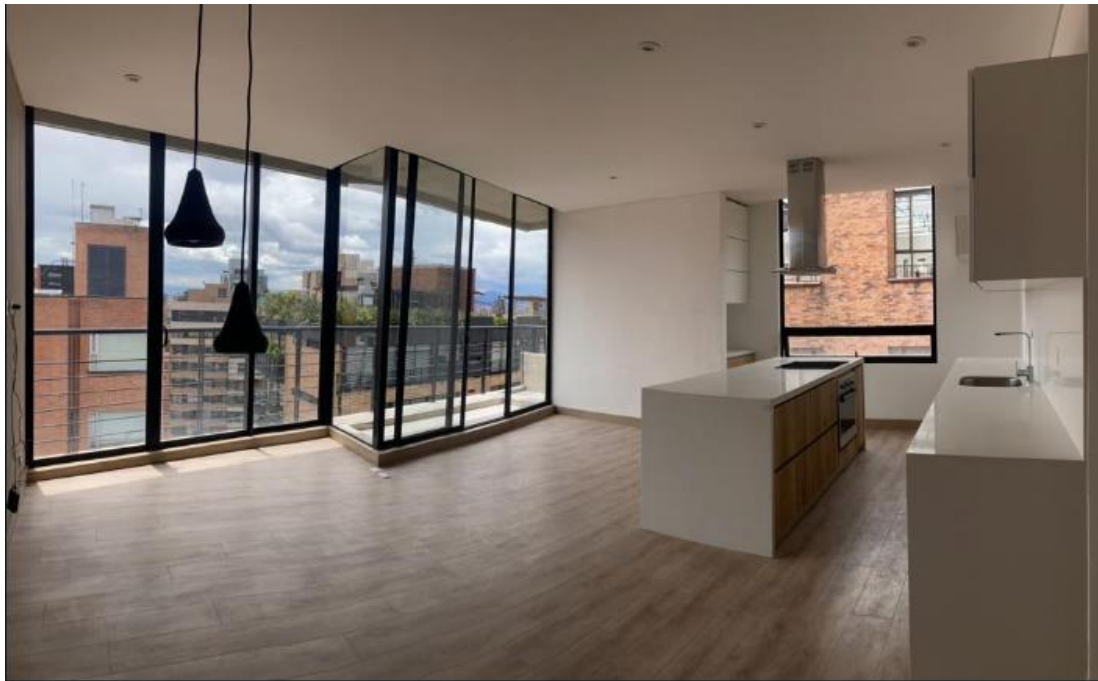
**Figura 15** Acabados apartamento 702

**Nota:** Apartamento 702 edificio Porta 87, adecuado desde la obra gris que la constructora entregó. Fuente propia

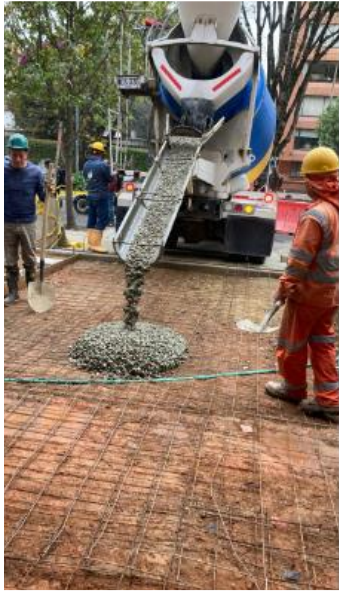
**Figura 16** Vaciado del concreto en rampa de acceso vehicular

**Nota:** Concreto premezclado de 35 MPa . Fuente propia

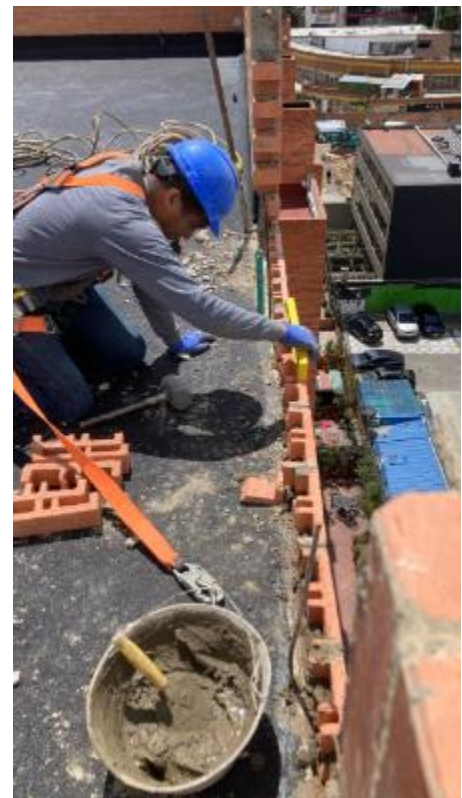
**Figura 17** Culminación de Mampostería en cubierta

**Nota:** Mampostería en cubierta, dónde se disponía de la pluma. Fuente propia

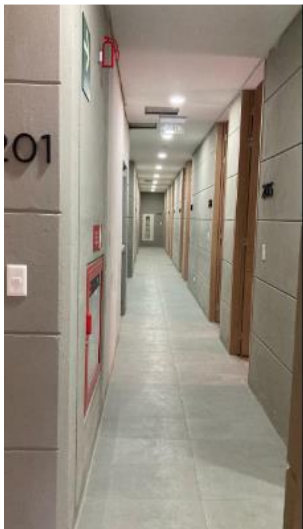
**Figura 18** Acabado de la circulación del piso 2

**Nota:** Hall del piso 2 listo para entrega a la administración. Fuente propia

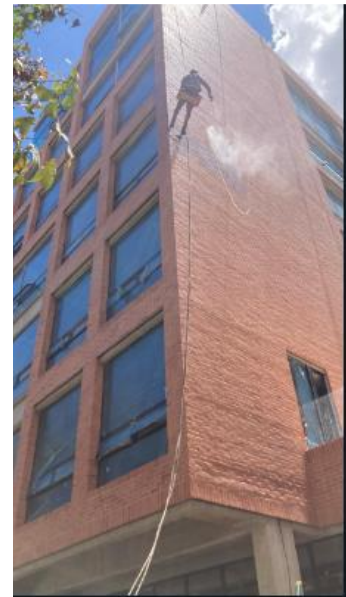
**Figura 19** Impermeabilizado de la fachada occidental

**Nota:** Actividad de impermeabilización de fachadas, luego de un periodo de secado bien riguroso. Fuente propia

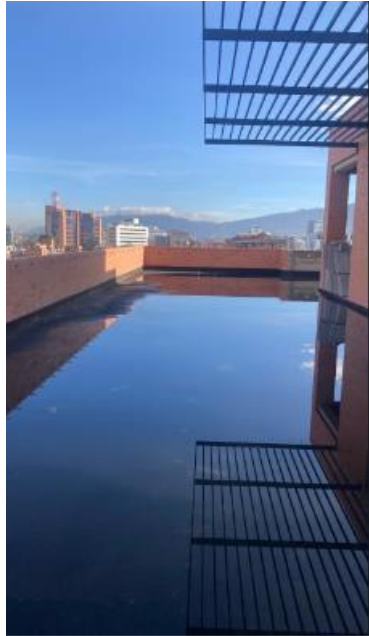
**Figura 20** Prueba de impermeabilización en cubierta

**Nota:** Prueba de estanqueidad en cubierta. Fuente propia

En cubierta se realizaba prueba de impermeabilidad, en la cual nos fue de gran ayuda tener taponados los sifones y en una noche de lluvia extrema nos ayudó a llenar completamente la superficie tratada,

ya que la columna de agua en la zona no alcanzaba los 35 mca, y las bombas un se encontraban sin iniciar. Una vez se realiza esta prueba se evidencia infiltraciones de agua, las cuales se observan desde el piso 7, a lo cual se solicita garantía de la impermeabilización y al día siguiente se es solucionado este problema.

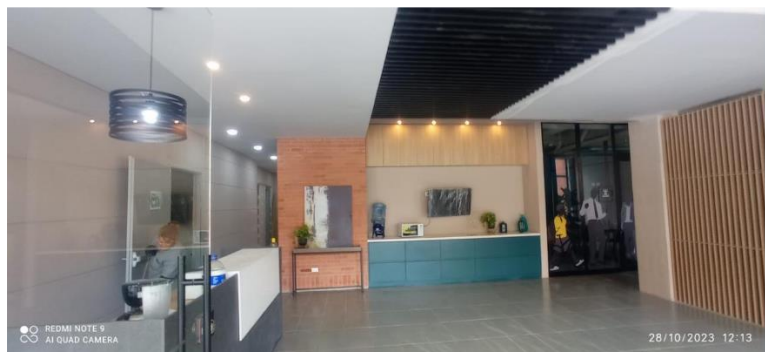
**Figura 21** Avance de la adecuación del Lobby

**Nota:** Terminación de pintura en muros, cielo rasos y marquesina de la recepción. Fuente propia

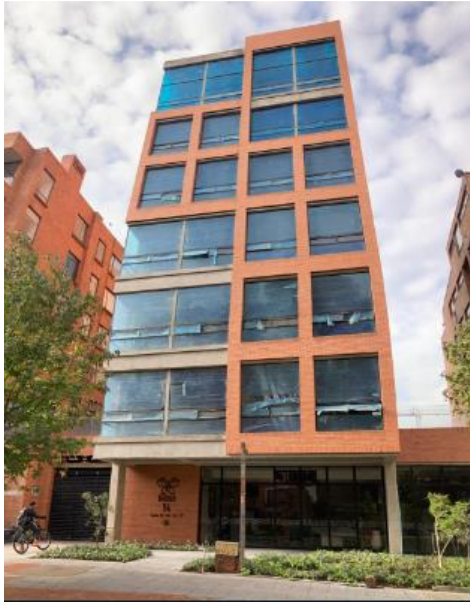
**Figura 22** Fachada edificio Oruga 94

**Nota:** Fachada principal del edificio Oruga 94, con impermeabilización realizada.  
Fuente propia

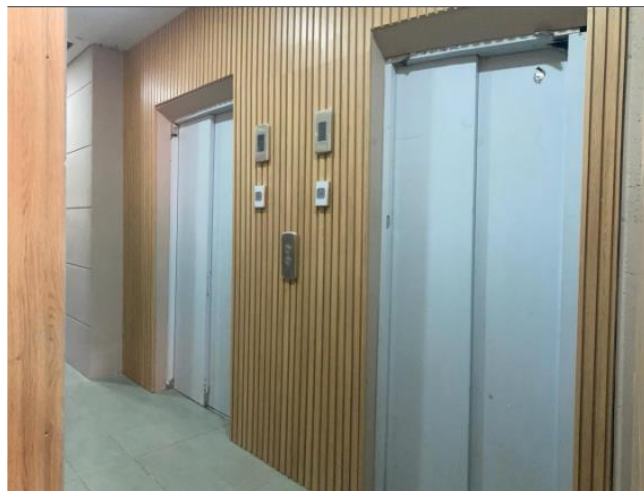
**Figura 23** Ascensores entregados

**Nota:** Ascensores en piso 1 listos para su uso. Fuente propia

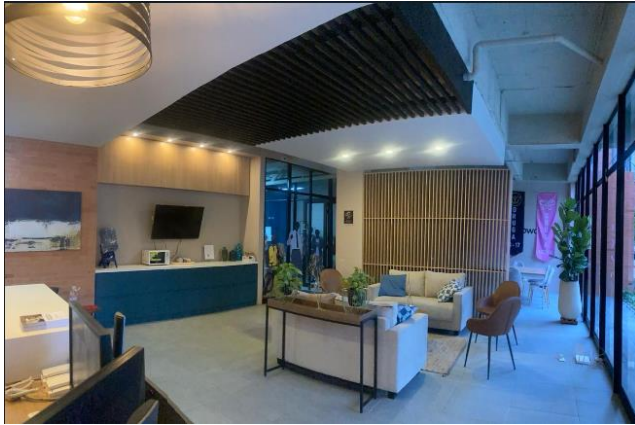
**Figura 24** Adecuación final de Lobby

**Nota:** Adecuación final del lobby del edificio Oruga 94.  
Fuente propia

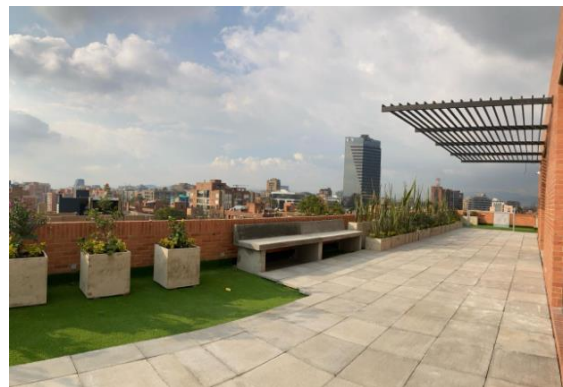
**Figura 25** Cubierta

**Nota:** Adecuación final de cubierta del edificio Oruga 94. Fuente propia
