**ANEXOS 1, FORMATO DE LA ENCUESTA APLICADA****Formato de la encuesta**

## ANEXOS 2, FICHAS BIBLIOGRÁFICA

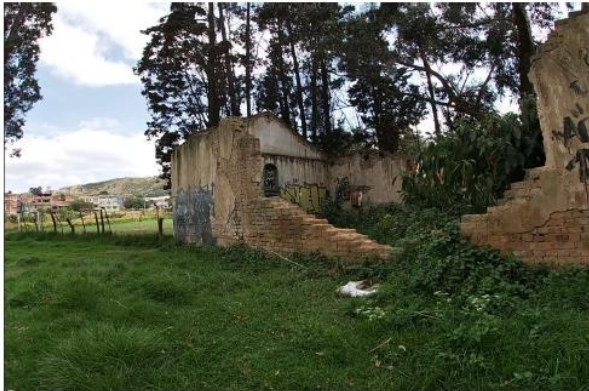
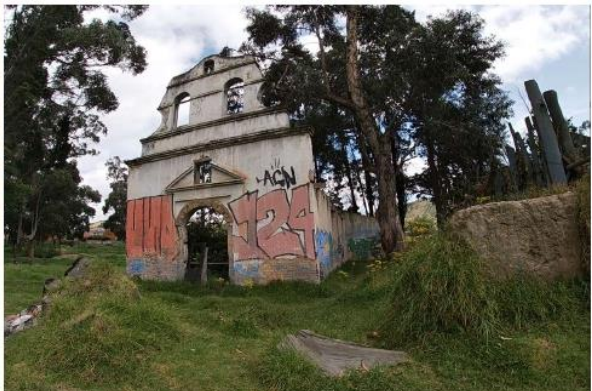
| Fichas Fotográficas de Espacios | | | | | | | |
|---|---|---|---|---|---|---|---|
| Bueno | Seguridad | X | | Imprescindible | X | Capilla en pésimo estado, deteriorada. | |

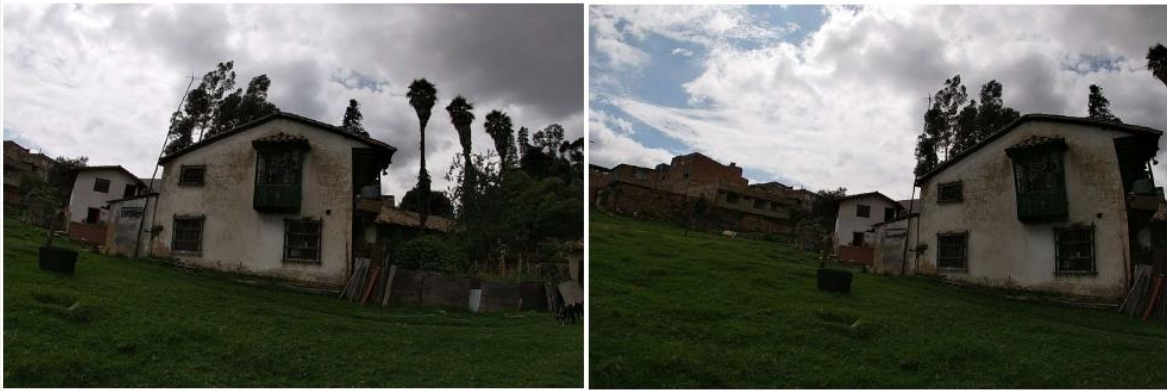
| Fichas Fotográficas de Espacios | | | | | | |
|---|---|---|---|---|---|---|
| Bueno | Seguridad | X | | Imprescindible | X | Se evidencia el estado de deterioro de la fachada a nivel de muros y carpintería |

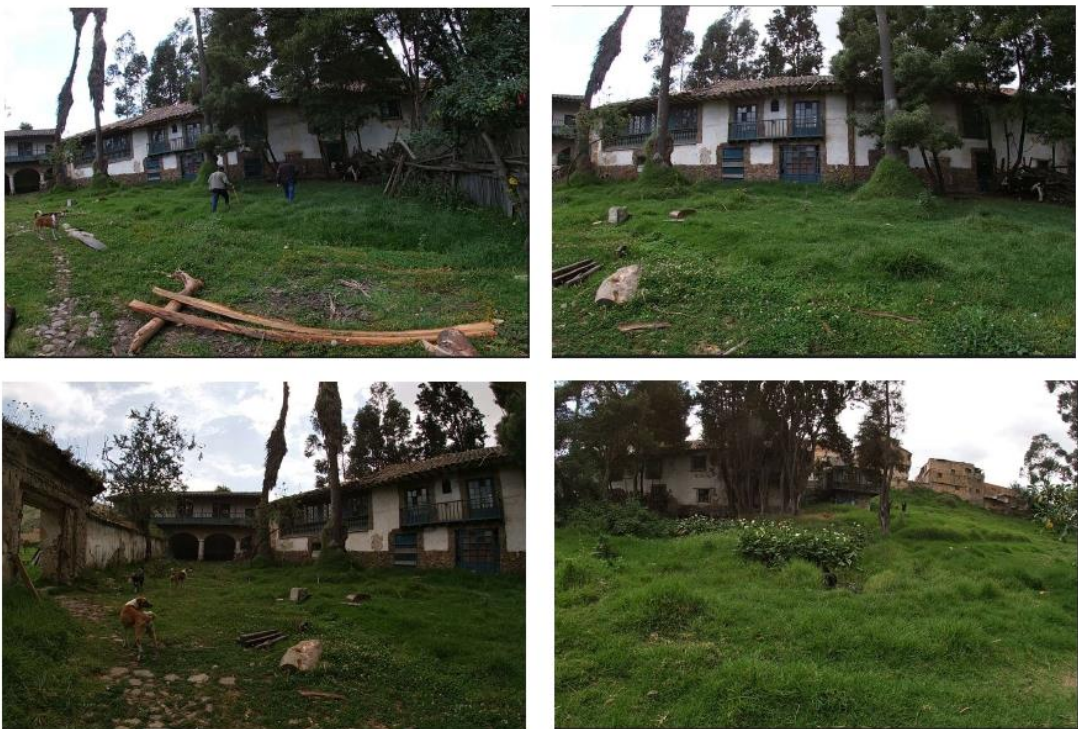
| Fichas Fotográficas de Espacios | | | | | | |
|---|---|---|---|---|---|---|
| Bueno | Seguridad | X | | Imprescindible | X | Se evidencia el estado de deterioro de la fachada a nivel de muros y carpintería |
