CONSTRUCCIONES EN BAHAREQUE EN LOS MUNICIPIOS DE CIRCACIA Y  
CALARCA GEORREFERENCIADAS

UNIVERSIDAD  
La Gran Colombia

Trabajo presentado para obtener el título de  
Tecnólogo en construcciones arquitectónicas

BOGOTA, NOVIEMBRE D.C 2017

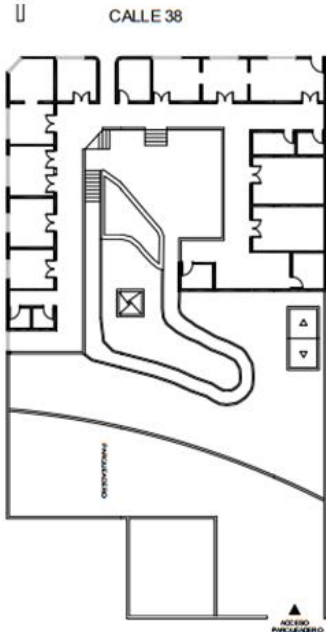
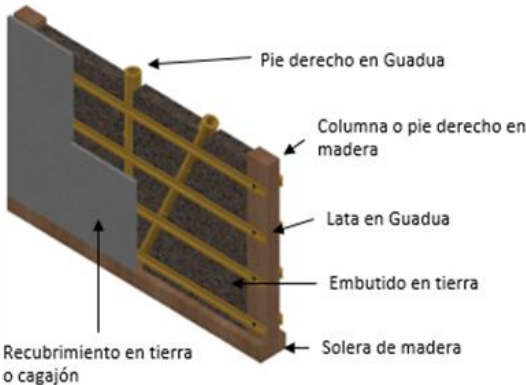
| | | | | | | | | | | | |
| ESTADO DE CONSERVACIÓN | | | | | | | | | | | | | | |
| Se observa que la fachada perdió sus cualidades y valores ornamentales originales, la materialidad inicial de los elementos como puertas y ventanas fue reemplazada por elementos metálicos y vidrio. El alero en la cubierta desapareció, pero se conserva la estructura y las tejas de barro. Se desconoce el interior del inmueble y su estado actual ya que no fue posible el acceso. | | | | | | | | | | | | | | |
| TIPO DE BAHARQUE | | PROCESO CONSTRUCTIVO | | | | | | | | | | | | |
|

| | En éste inmueble, los muros de la fachada son en bahareque de tierra, recubierto con granito lavado. Las puertas y ventanas son lámina de acero y vidrio. La cubierta es en teja de barro y estructura de madera. Los pisos se observan en cemento y el corredor en baldosa de cemento. | | | | | | | | | | | | |
| Información extraída de: Centro Grancolombiano Paisaje Cultural Cafetero "CGPCC" | | | | | | | | | | | | | | |

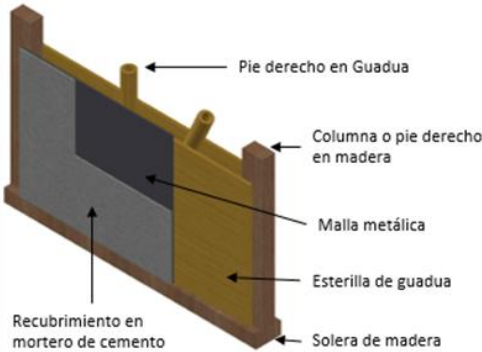
| <p>El mantenimiento recibido a lo largo del tiempo ha permitido que la construcción conserve sus valores estéticos y formales en buen estado. Se perciben en buen estado de conservación elementos como puertas, puertaventanas, alero, cubierta, y el bahareque del muro exterior. El piso de los locales comerciales se mantienen en madera, pero esta presenta deterioro por falta de mantenimiento. Por esta razón se ha ido modificando paulatinamente por baldosa se conserva el diseño original en casi su totalidad hasta la fecha actual.</p> | | |
| | | <p>Los muros de la vivienda están contruidos en la técnica del bahareque encementado, material original que se conserva desde la concepción del bien; los pisos, entrepisos, cubierta, cielo rasos, puertas, ventanas, columnas y chambranas están contruidas en madera. La cubierta está hecha de madera que soportan la esterilla y la teja de barro; el piso del primer nivel, era originalmente enmadera pero se cubrieron algunas zonas con baldosa de cemento, material que se conserva en la actualidad. Las molduras que le dan relieve a los marcos de las puertas y a otros detalles en el exterior fueron realizados en cemento.</p> |

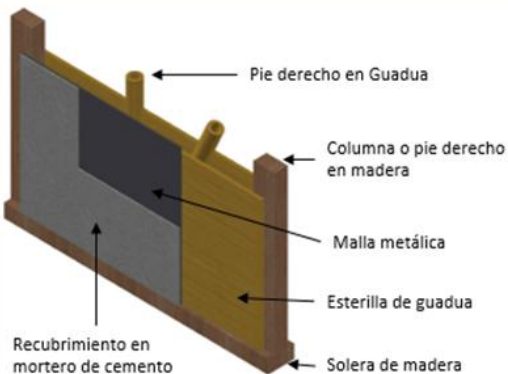
| | | <p>La estructura portante de la casa en el segundo piso está compuesta por muros en bahareque encementado, en este el piso es en madera así mismo pilares y estructura de cubierta con teja de barro. El primer nivel se ha utilizado comercialmente por ello ha sufrido diversos cambios.</p> | |

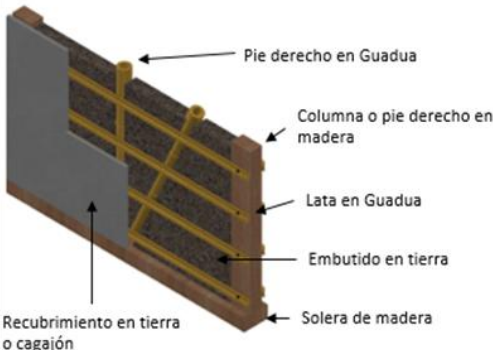
| | | El bahareque de tierra en muros que aún se conservan en su interior, es la característica principal en cuanto a la construcción de este bien, realizado completamente con materiales vernáculos como la tierra y maderas endémicas, la guadua juega un papel importante en cuanto a la estructura de la cubierta se refiere, las vigas y soportes fueron realizados en su mayoría en este material resistente. El piso del primer nivel elaborado en mortero de cemento (antes era en tierra pisada), y el entrepiso hecho en madera como el otobo y el pino. La estructura de muros en bahareque se alterna con muros en ladrillo tolete (muros perimetrales) y columnas en tizón sogá del área de servicios tanto en primer como en segundo piso. | | | |

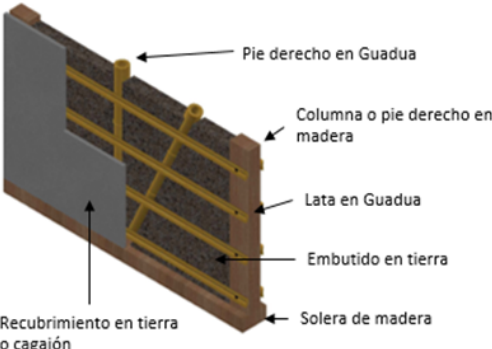
| | | <p>El bahareque de tierra en muros que aún se conservan en su interior, es la característica principal en cuanto a la construcción de este bien, este bien sufrió en un 80% con el sismo del 1999, las secuelas que este evento dejó fue la sustitución total de sus materiales originales, sus pisos, su cubierta aunque una parte de esta, se conserva es en teja de barro, pero la parte del patio central es en teja de fibrocemento, aún conserva las puertas originales en madera de la época. La parte de servicios es totalmente nueva, con estructura en concreto y mampostería de ladrillo tolete.</p> | | | |

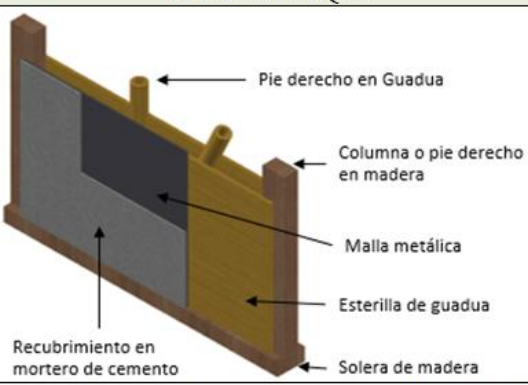
| | | En esta construcción se encuentra en bahareque encementado, bahareque en tierra, en muros de fachada y divisorios. La madera se Localiza en columnas, vigas, cielorrasos, cubierta en teja de barro. Los accesos directos a las habitaciones poseen puertas en madera de gran altura a dos alas con postigos que permiten la entrada de luz en forma gradual. Para la elaboración de modificaciones dentro de la vivienda se han utilizado materiales como el ladrillo, y cemento. | |
