# PROPUESTA DE MEJORAMIENTO PARA LA IMPLEMENTACIÓN DE MOVILIDAD ACTIVA EN EL BARRIO

20 JULIO BOGOTÁ (UPL 21)

Especialización Diseño y Construcción de Obras de Infraestructura y Edificaciones, Ingeniería Civil

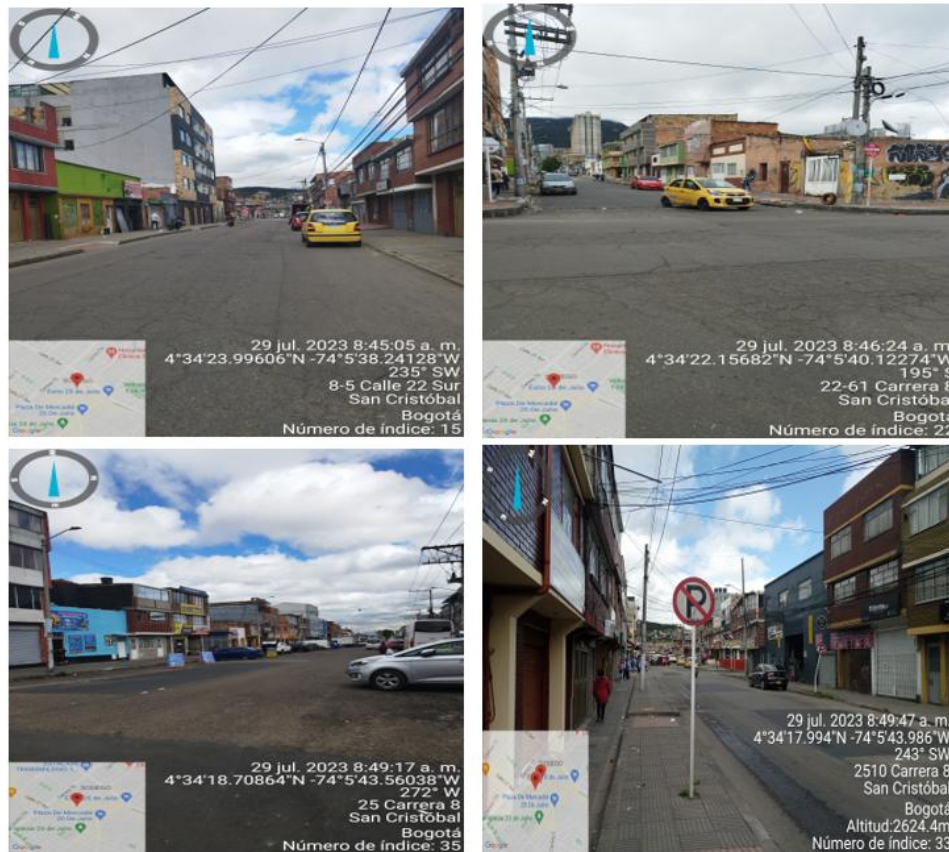
**Figura 11***Inspección visual, estado de señalización vertical y horizontal*

En la zona de inspección se identificó que en las vías locales la presencia de señalización vertical es deficiente, o en algunos casos está en mal estado, esto se presenta entre los tramos a lo largo de la KR 6 entre la CL22 Sur hasta la CL 27 Sur, de la KR 8 entre CL 22 hasta la CL 25 Sur, CL 22 Sur con KR 8, CL24 Sur entre la Kr 83 hasta la KR 8, sobre el tramo de la CL 26 y la CL 25 Sur entre CL 24 hasta la KR 8, la CL 27ª Sur entre la KR 7 hasta la Kr 8.

Nota. En la foto 1 tomada sobre la CL 22 Sur con Kr 8, foto 2. Tomada sobre la KR 8 con CL 22 Sur, foto 3. Sobre la KR 8 con CL 25 Y Foto 4. Tomada sobre la KR 8 con CL 52; ilustran la deficiencia que se presenta en esta zona de señalización vertical sobre la malla vial y la demarcación sobre el andén en estado regular

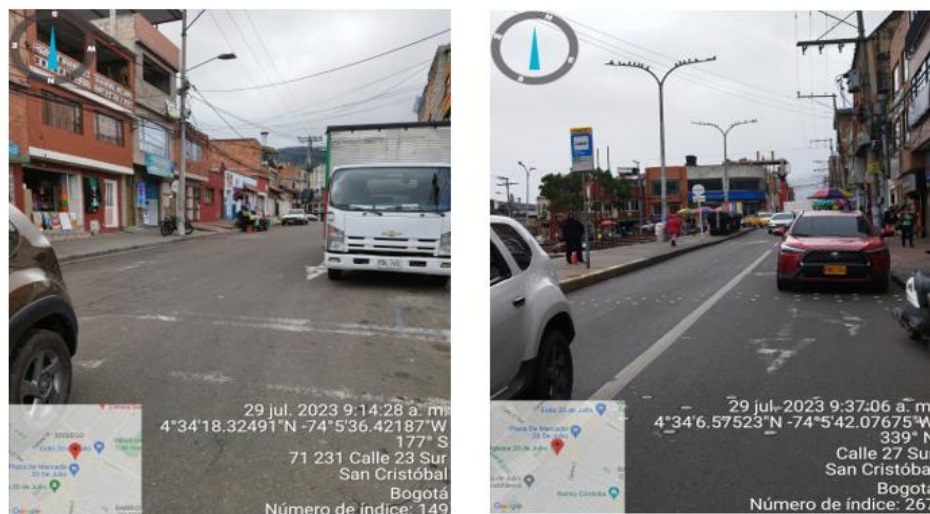
**Figura 12**

Nota. En la Foto 1 tomada en la CL23 Sur con KR 7, en la Foto 2. Tomada sobre la CL27 Sur con Kr 5ª se identifica la señalización que se encuentra en estado regular a reponer para el mejoramiento de la zona.

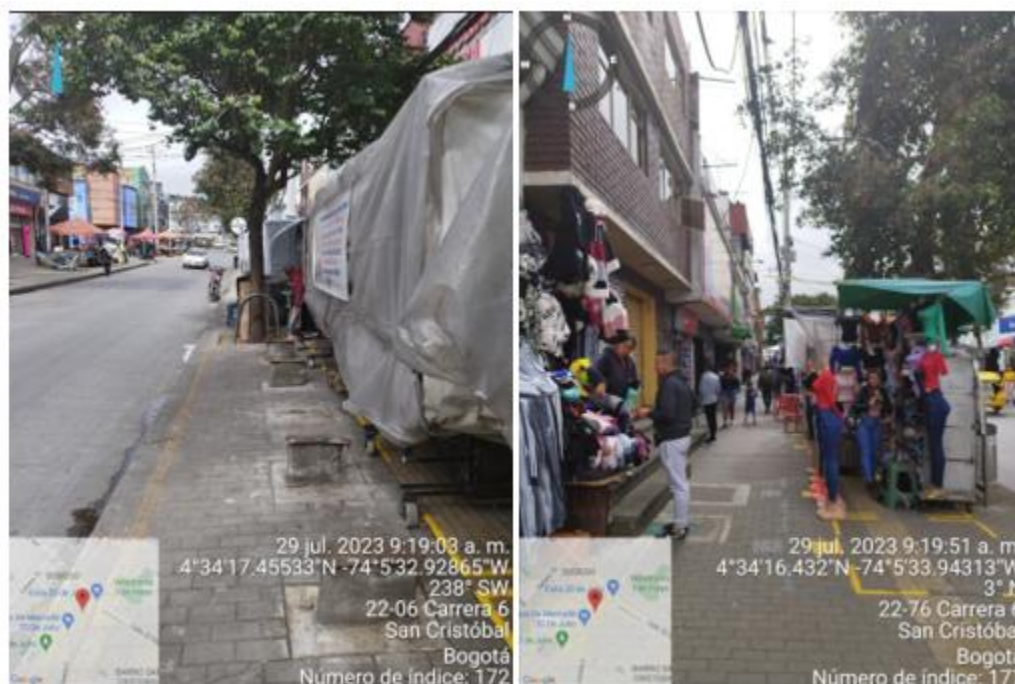
**Figura 14**

Aunque el espacio público en el área de análisis no es deficiente si se identifica la gran problemática en la Calle 22 sur con la KR 6 y sobre la Calle 27 sur, donde diariamente es constante la presencia de comercio informal el cual, han tratado de demarcarlo por espacios, pero esta alternativa no es suficiente ya que el peatón no tiene el espacio adecuado en esta zona para transitar y tampoco tiene el suficiente espacio para realizar las labores de comercio sin realizar afectación en la malla vial o afectar

Nota. En la Foto 1 y Foto 2. Tomadas en los dos costados del espacio público en la KR 6 con CL 22 Sur se puede visualizar que no se cuenta con mobiliario ni zonas libres para el tránsito de los peatones.

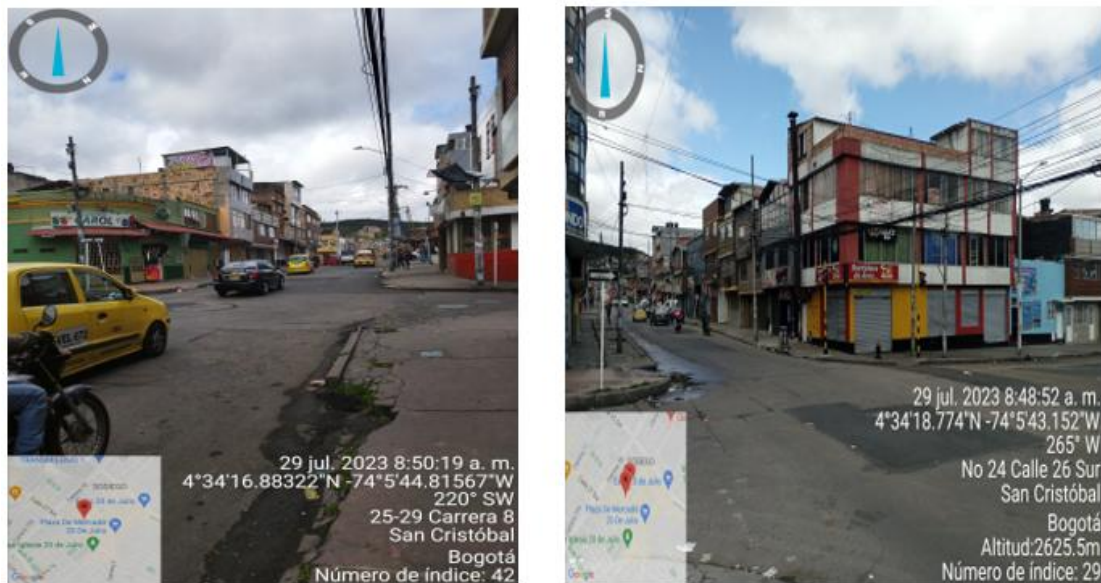
**Figura 16**

Nota. En la Foto 1. Tomada en la KR 8 con CL 25 Sur y la Foto 2 tomada en la CL 26 Sur con KR 8 se evidencia que la malla vial se encuentra con reparcheos y diferencia de espesores en el pavimento.

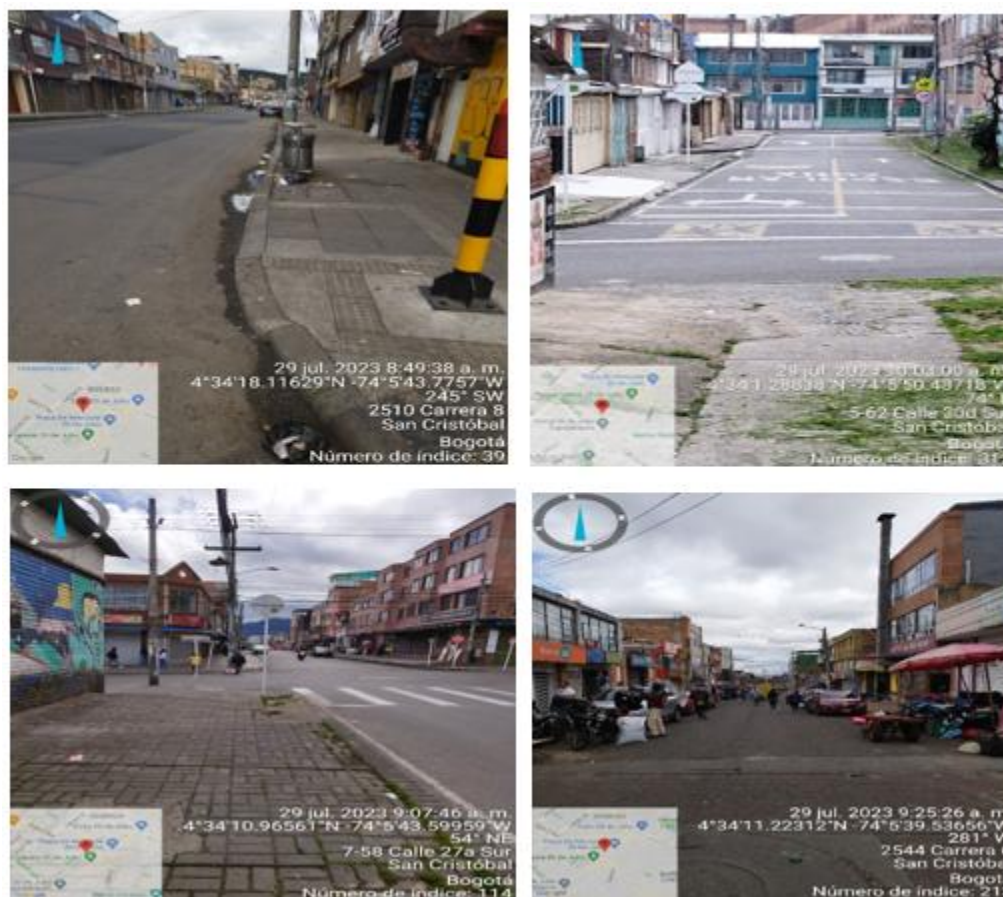
Nota. Foto 1 tomada, Foto 2 tomada, Foto 3 tomada, Foto 4 tomada; se identifican los diferentes tipos de andenes que se encontraron en la zona el estado en el cual se presentan actualmente

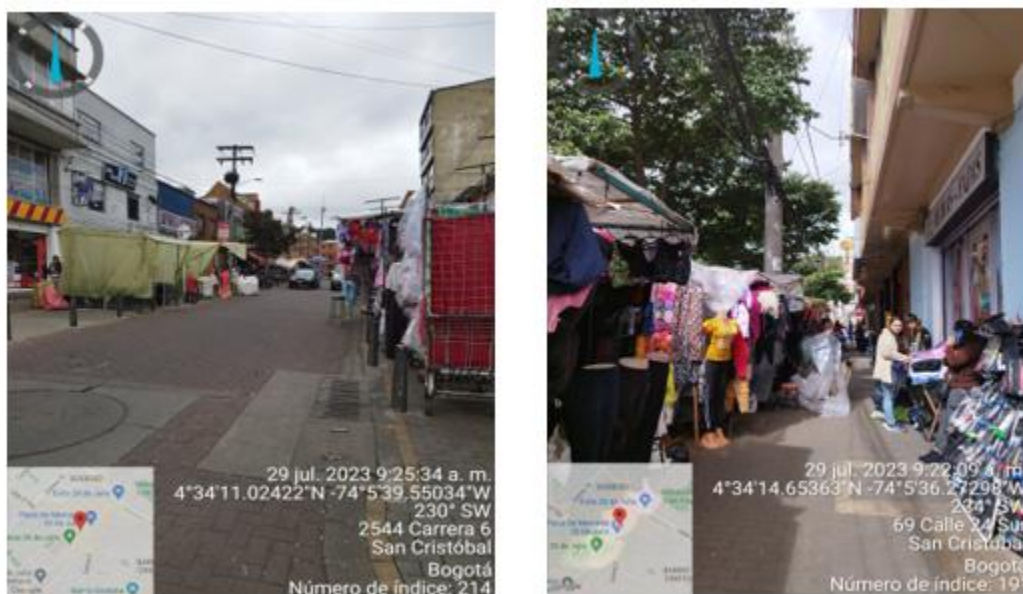
Nota. En la Foto 1 tomada sobre la KR 6 con CL 25 y Foto 2 tomada sobre la KR 6 con CL 24 Sur se muestra la ubicación de comercio informal y sobre el espacio público.

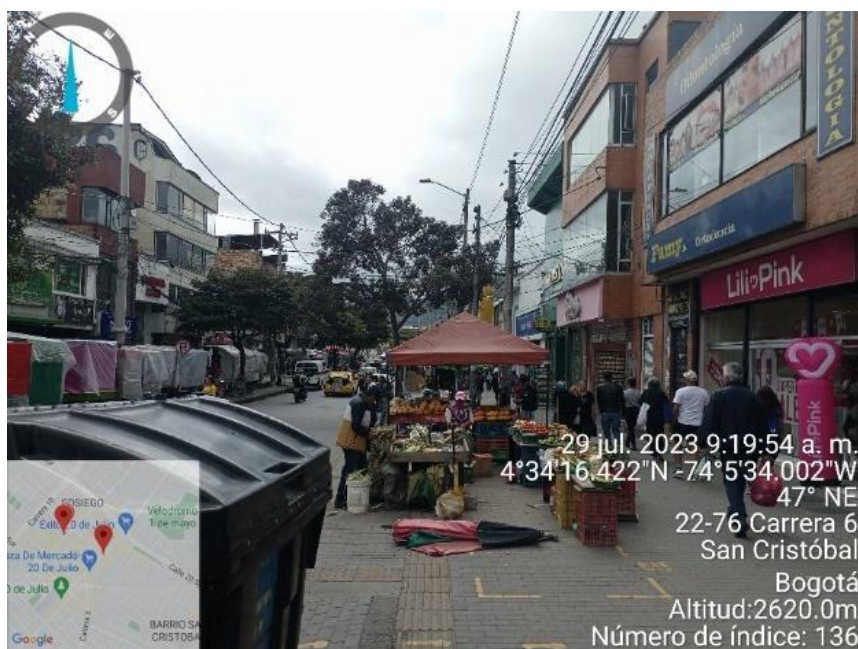
Nota. En la Foto se aprecia el comercio informal sobre el espacio público del corredor de la KR 6.

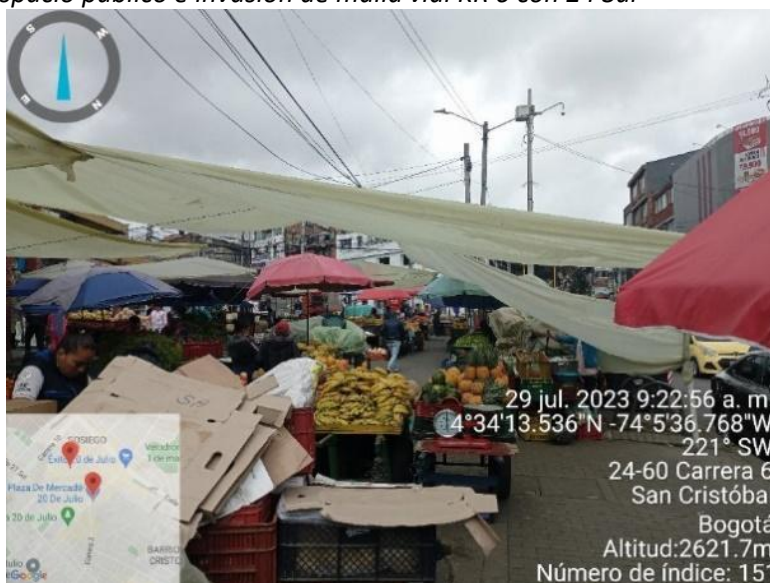
Nota. En la Foto se aprecia el comercio en la zona de la plaza el cual se encuentra sobre el espacio público y la malla vial de la zona de la KR 6.

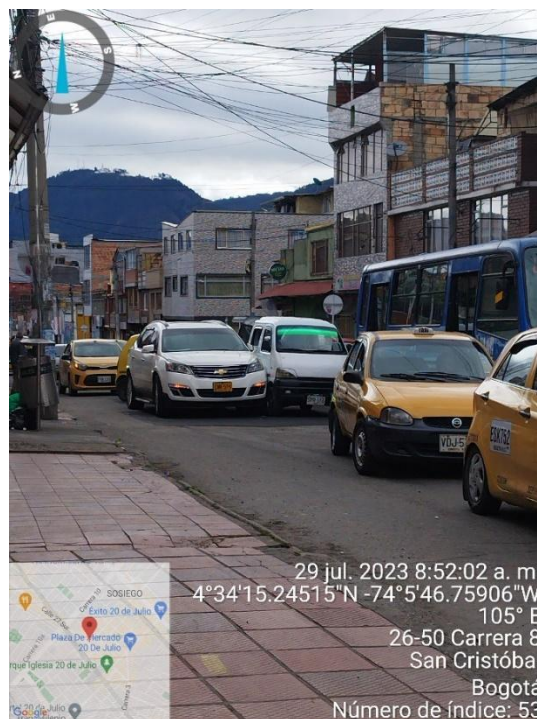
Nota. En la Foto se aprecia un incidente ocasionado el día de la tipa de la inspección en campo generado sobre la KR 8 con CL 26 Sur, zona en la cual se presenta flujo mixto vehicular.
