Tramo vial sentido Cajicá - Zipaquirá

Anexo 2F" - LISTA DE CHEQUEO ESPECÍFICA - FASE DE OPERACIÓN

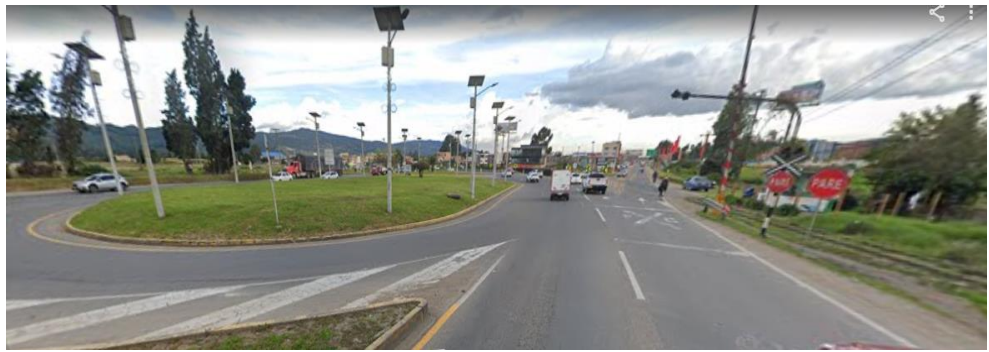
Pie de foto: Se muestra el inicio o la entrada al tramo de estudio, compuesto por una rotonda que delimita la ruta 45 de la zona urbana del municipio de Cajicá, la rotonda se encuentra con iluminación y reductores de velocidad en cada una de sus salidas.

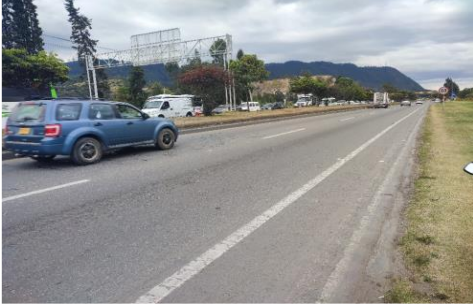
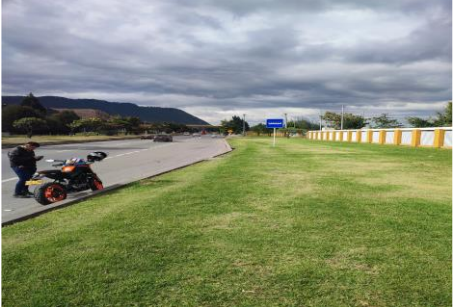
</div>						
Pie de foto: Se muestra la composición del tramo, el cual es recto y su paisajismo es acorde ya que no presenta ninguna interrupción de la vista para los usuarios de la vía.

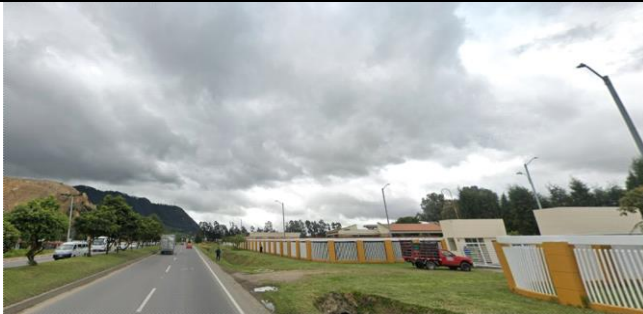
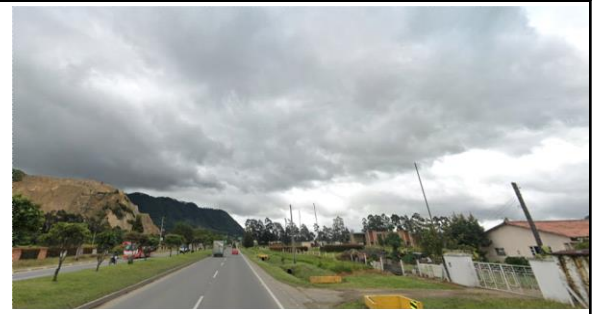
Pie de foto: Se muestra la composición del tramo, el cual es recto y su paisajismo es acorde ya que no presenta ninguna interrupción de la vista para los usuarios de la vía.

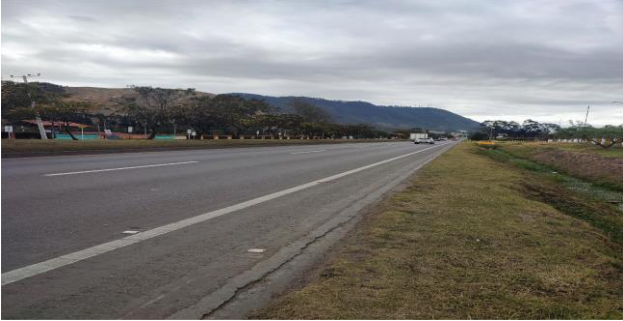
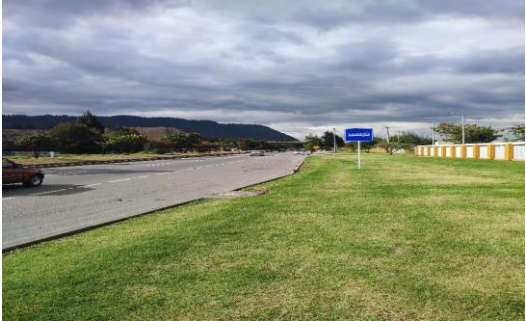
Pie de foto: Se muestra el espacio de la Berma 1,2m de ancho y la zona lateral no habilitada para el detenimiento o aparcamiento de vehículos.						Pie de foto: Se muestra el espacio combinado de ingreso a el campus universitario y parada de transporte público.							
¿Existen aspectos ambientales que están afectando negativamente la seguridad en la vía?						x		MA		EC	Se observa la existencia de una zanja, canal o caño natural a 1,5m de la vía, este no cuenta con ninguna clase de protección ni señalización; no se evidencio presencia de polución o aspectos contaminantes que influyan.

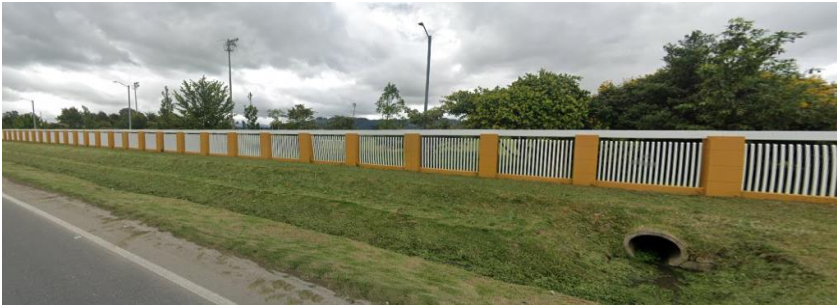
Pie de foto: Se muestra el canal natural y sus componentes, la distancia en que se encuentra de la berma, y su falta de protección.										
<i>Integración del proyecto con el entorno y la red vial existente</i>					La integración del proyecto con el entorno y la red vial existente debe enfocarse en asegurar una conectividad eficiente y continua con las vías adyacentes, adaptar el diseño al entorno urbano y natural, y considerar tanto la seguridad vial como la sostenibilidad ambiental.					
¿Todas las secciones/transiciones donde el esquema de la vía construida conecta con la red existente están libres de afectación a la seguridad vial?						x	A		Se denota la falencia en cuanto a señalización, barreras de seguridad, e información con referencia a las intersecciones o ingresos a predios.

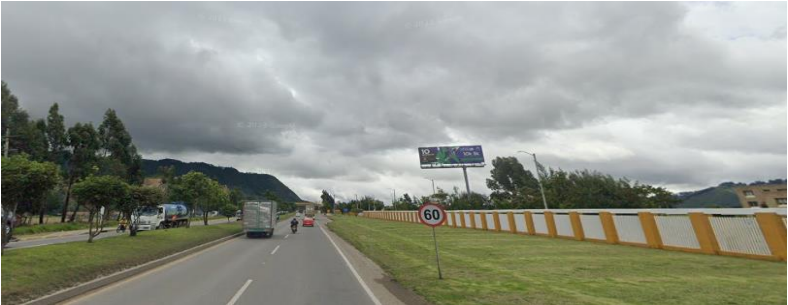
Pie de foto: Se muestra el componente de vía, los anchos del carril que corresponde a 4m cada uno, berma de 1,2m y la señalización vertical del límite de velocidad 60km/h.					
¿La velocidad de operación es la adecuada de acuerdo al diseño de cada curva? (velocidad específica)	NA				No aplica al ser un tramo recto.
¿La velocidad es uniforme a lo largo del tramo?		x	A	EC	Al ser un tramo recto de más de 1,2 km su velocidad tiene a ser ascendente

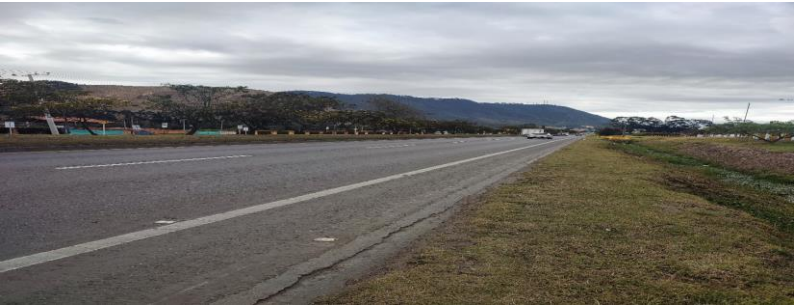
Pie de foto: Se muestra el componente de vía, los anchos del carril que corresponde a 4m cada uno, berma de 1,2m.					
Donde fue necesario, ¿se proveyeron desvíos para vehículos extrapesados y extradimensionados?		x	A	EC	No cuenta con ningún desvío o similar para la detención de vehículos.

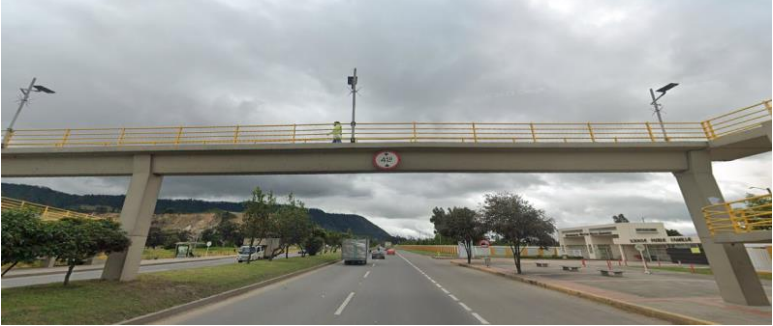
Pie de foto: Se muestra la señalización correspondiente al paso elevado que se presenta en el tramo estudio.					
¿Existen elementos "engañosos" en el alineamiento vertical que puedan suponer un peligro para la seguridad vial? (Curvas verticales sucesivas y de corta longitud, tramos rectos cortos entre dos curvas verticales cóncavas o convexas, coincidencia entre curvas verticales convexas y puntos de inflexión de curvas horizontales)		x			No se cuenta con elementos engañosos en el tramo zona estudio.
¿Los requerimientos del transporte público se satisfacen adecuadamente? (Bahías para recoger o dejar pasajeros, carriles dedicados, transiciones, etc.)	x		M	EF	Se evidencia una zona combinada de bahía y acceso principal a un campus universitario de 250m de longitud y un ancho de 4,9m para el cual no se cuenta con demarcación ni señalización pertinente.

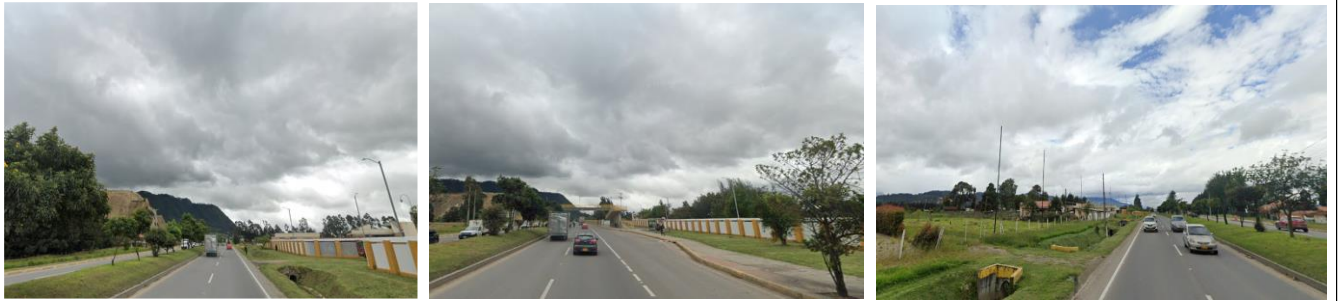
Pie de foto: se muestra la bahía de servicio de transporte público combinado con el carril de acceso al campus universitario.

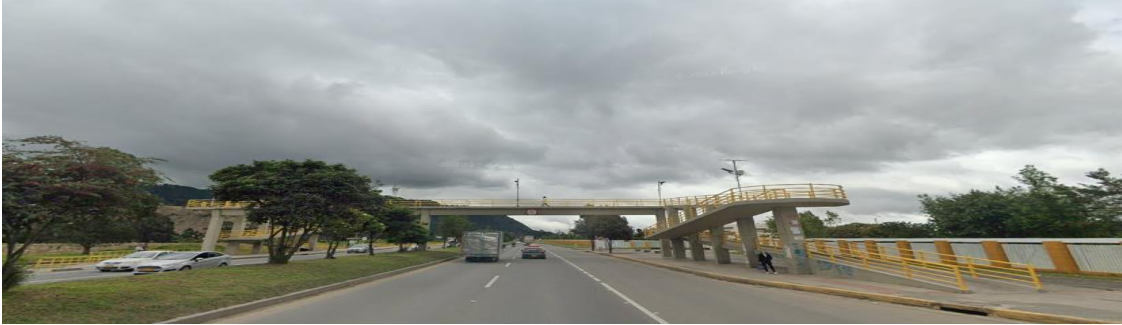
Pie de foto: Se muestra desde la perspectiva de los usuarios de la vía el único cruce autorizado para peatones y bici usuarios.						
¿Es adecuada la distancia de visibilidad entre las calzadas y los accesos a propiedades privadas?		X	A	EF	Se evidencia poca visibilidad con referencia a las entradas de diferentes predios y su poca señalización.

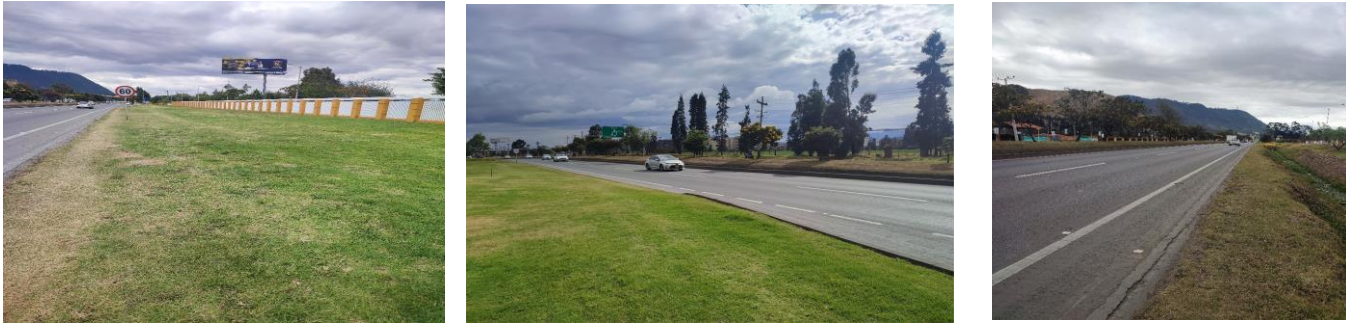
Pie de foto: Se muestra el componente de vía, los anchos del carril que corresponde a 4m cada uno, berma de 1,2m y la señalización vertical del límite de velocidad 60km/h.

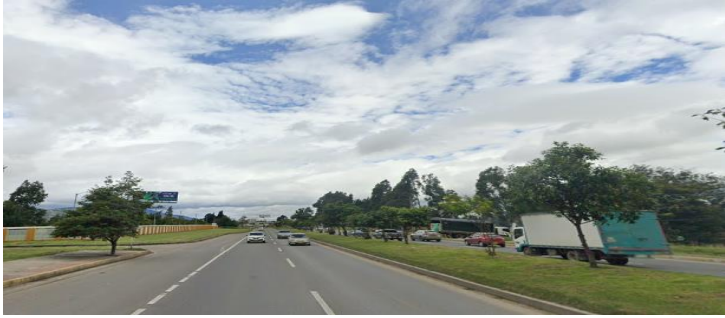
Pie de foto: Se muestra el componente de vía, enfocado hacia el Alineamiento del arborizado.					
¿Existen problemas de visibilidad causados por la luz del sol al amanecer o al atardecer?	X		M	EF	Se observo que ocasionalmente se pude presentar este escenario por la posición y despeje de la vía, no obstante, la salida y opuesta del sol es por las zonas laterales de la vía.

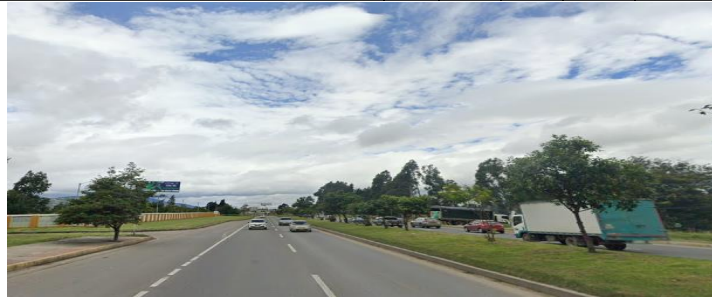
Pie de foto: Se muestra el componente de vía, los anchos del carril que corresponde a 4m cada uno, berma de 1,2m, el separador de 5,4m y una zona despejada de 15m.

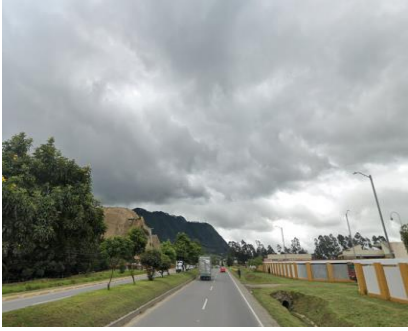
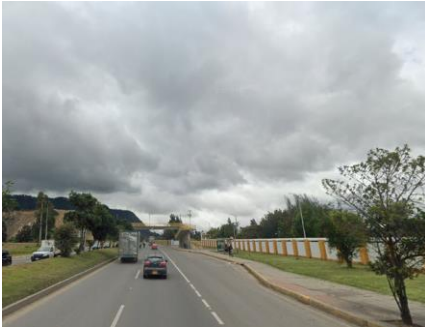
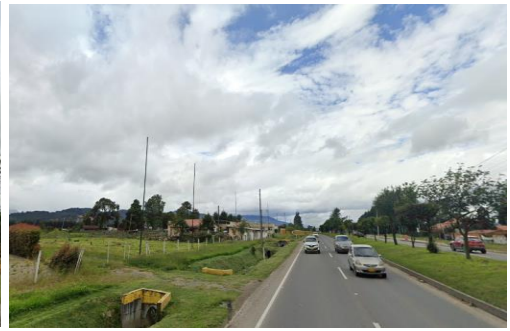
Pie de foto: Se muestra el componente de vía, los anchos del carril que corresponde a 4m cada uno, berma de 1,2m el separador de 5,4m y una zona despejada de 15m.											
¿El ancho de los puentes es adecuado?						NA				En el tramo de estudio no se cuenta con este elemento	
¿Es segura la transición desde la calzada hacia la berma?							X	A	EC	Se cuenta con una berma de 1,2m lo cual impide hacer una transición segura del carril a esta.

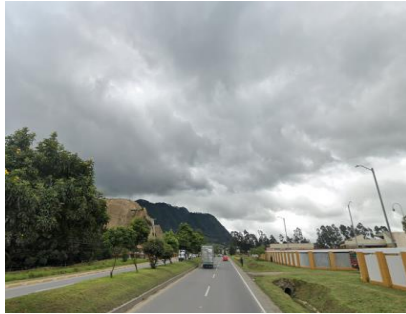
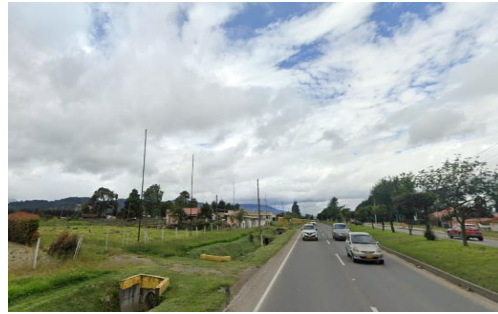
Pie de foto: Se muestra la infraestructura en cuanto a drenajes.

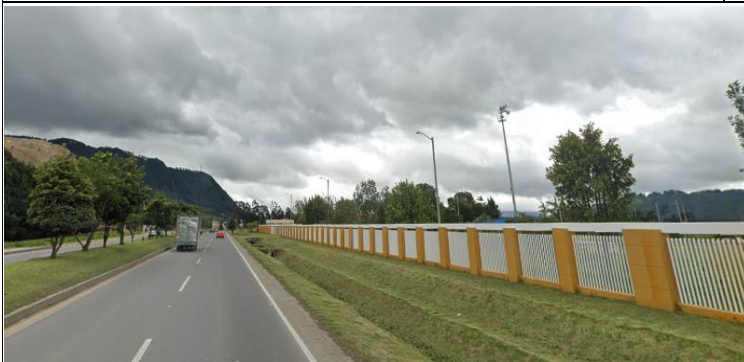
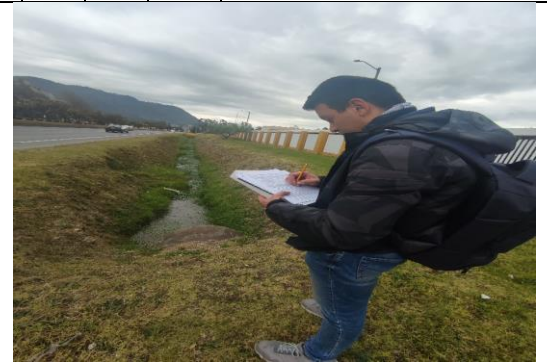
Pie de foto: Se muestra el canal natural y sus componentes, la distancia en que se encuentra de la berma, y su falta de proteccion.

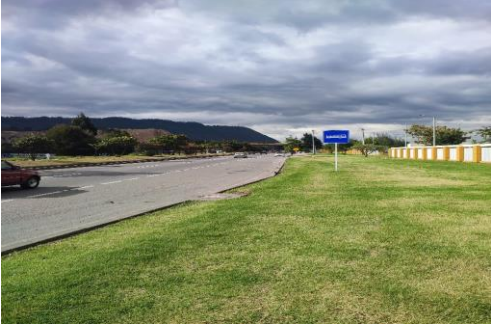
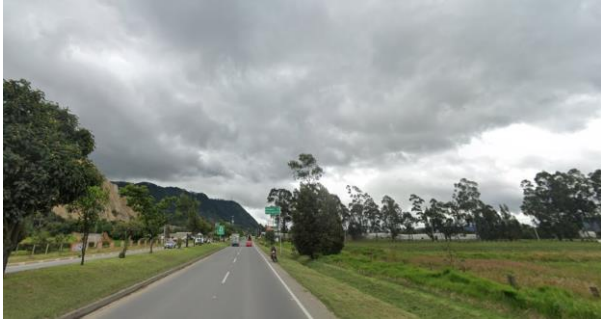
Pie de foto: Se muestra el componente de vía, los anchos del carril que corresponde a 4m cada uno, berma de 1,2m el separador de 5,4m y una zona despejada de 15m.					
¿Las demarcaciones antiguas se han borrado correctamente?	x				No se observan muestras de demarcaciones antiguas.
Si existen pavimentos deteriorados, ¿se ha quitado o se han tratado?	x				Se observa un pavimento optimo en caso de haber estado deteriorado no se muestran residuos del mismo.

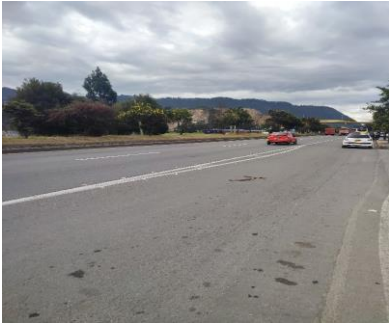
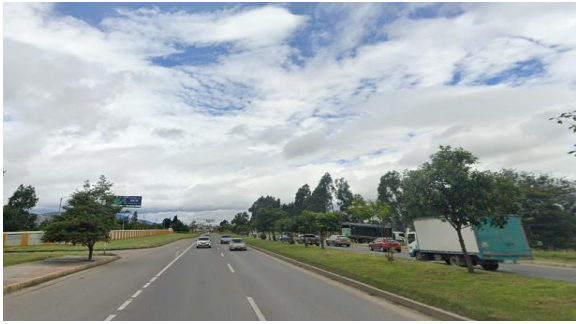
Pie de foto: Se muestra el estado del pavimento y la respectiva demarcación.					
¿Está definido claramente el alineamiento de la calzada?	x				Se observa su definición de manera asertiva.

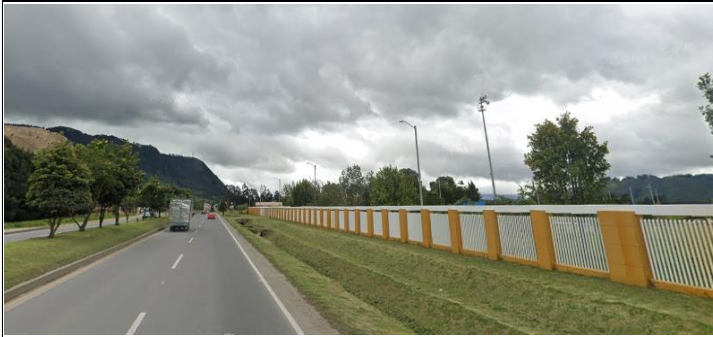
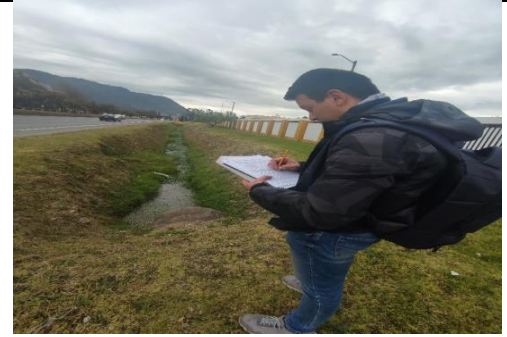
Pie de foto: Se muestra el canal natural y sus componentes, la distancia en que se encuentra de la berma, y su falta de protección.

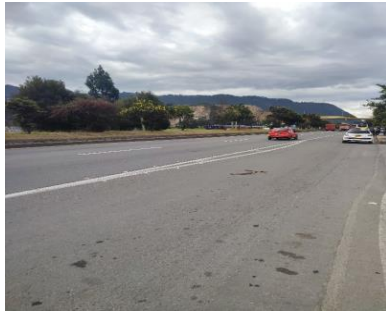
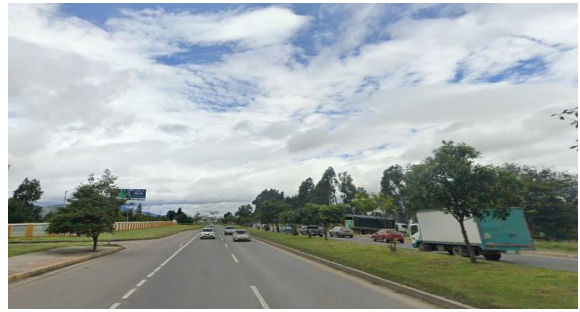
Pie de foto: Se muestra el estado del pavimento.

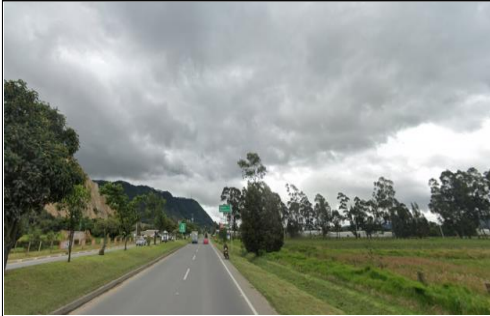
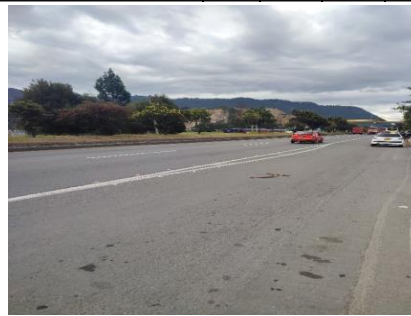
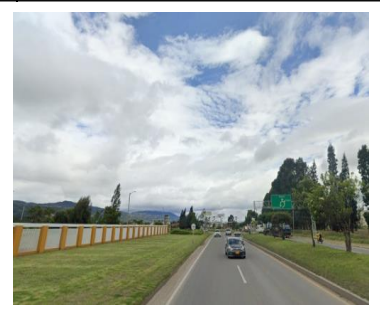
Pie de foto: Se muestra el estado del pavimento.

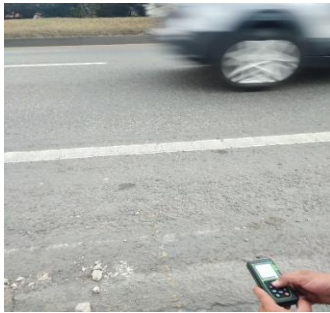
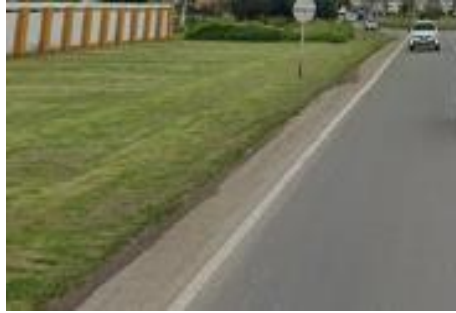
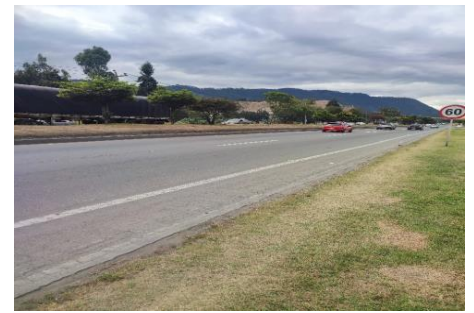
Pie de foto: Se muestra el ancho de berma y su estado.

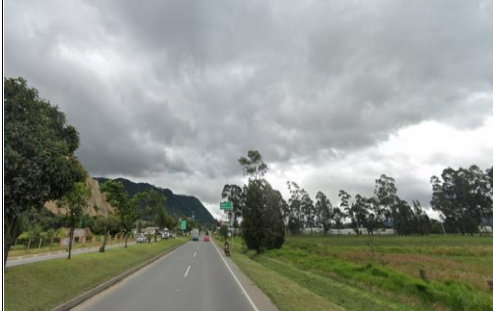
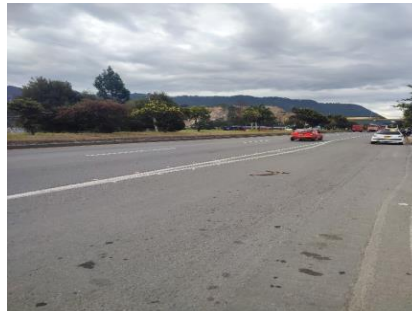
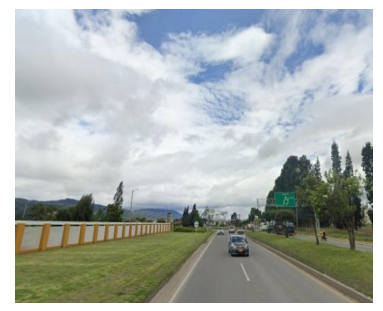
Pie de foto: Se muestra el estado del pavimento.

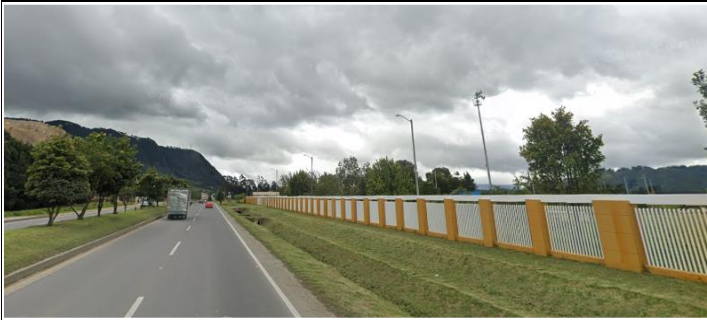
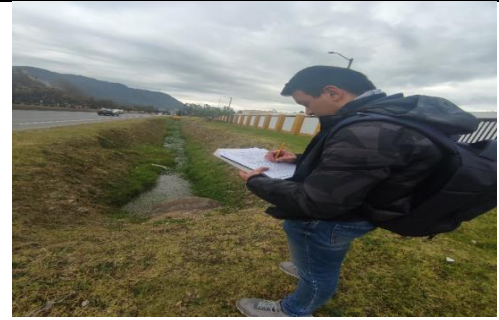
Pie de foto: Se muestra el canal natural y sus componentes, la distancia en que se encuentra de la berma, y su falta de protección.

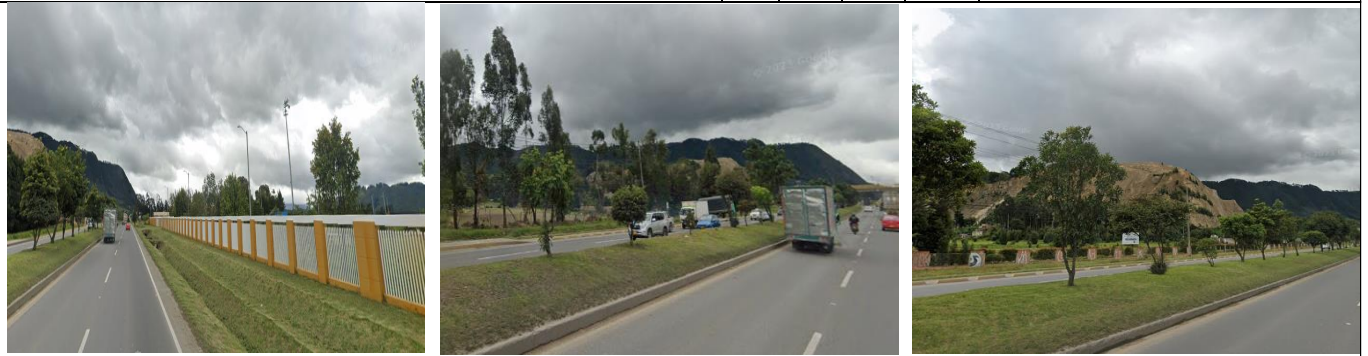
Pie de foto: Se muestra el estado del separador central, como esta compuesto y su alineamiento con las calzadas.

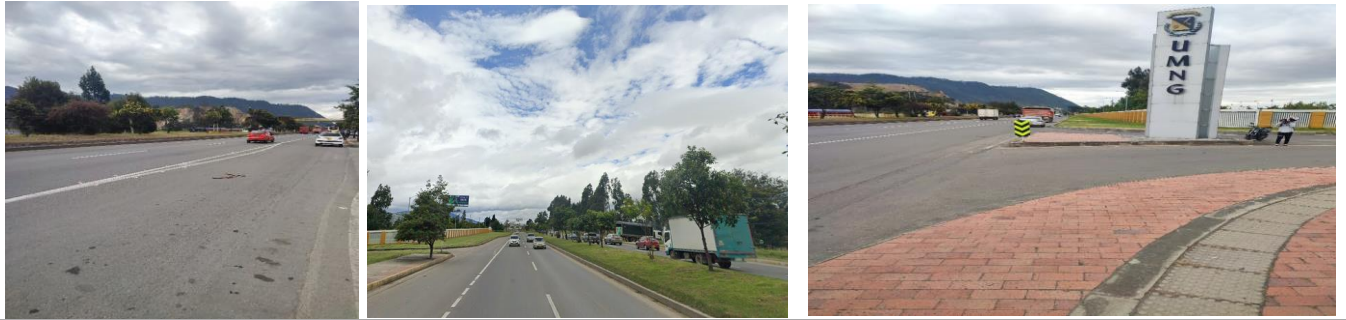
Pie de foto: Se muestra el estado la rampa de de salida.					
Siendo que las velocidades en los ramales son progresivas reduciendo o aumentando ¿los peraltes son los adecuados a las curvas en cada caso?	N/A				No existen curvas en el tramo zona estudio.
Las intersecciones, ¿tienen adecuada longitud, carriles de almacenamiento para giros?		X			Aunque no se tiene una intersección estipulada en el tramo de vía, Los accesos a los predios no son adecuados en cuanto a su señalización y visibilidad de estos.

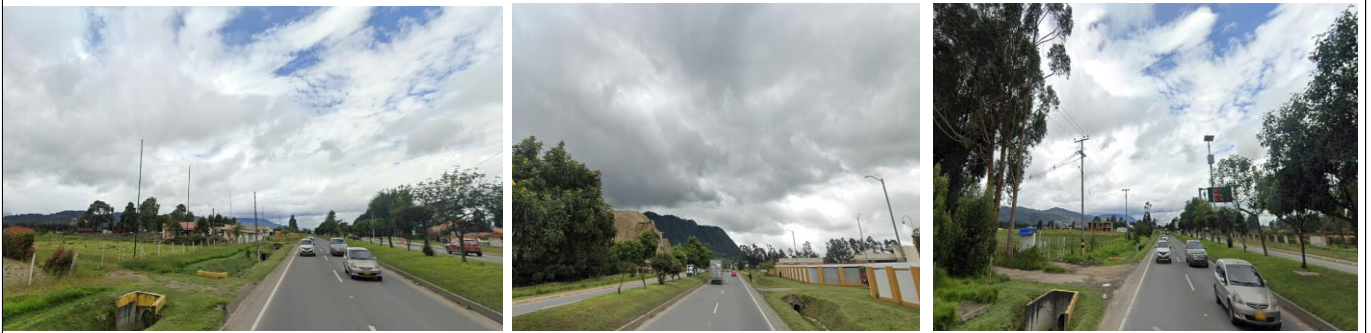
Pie de foto: Se muestra el estado de los accesos a los predios y la señalización existente para los mismos.					
¿Los conductores que se aproximan son capaces de ver a los peatones?	X			EC	La visibilidad con el alineamiento de vía permite la visibilización de los diferentes factores que influyen en la vía y usuarios en sí.

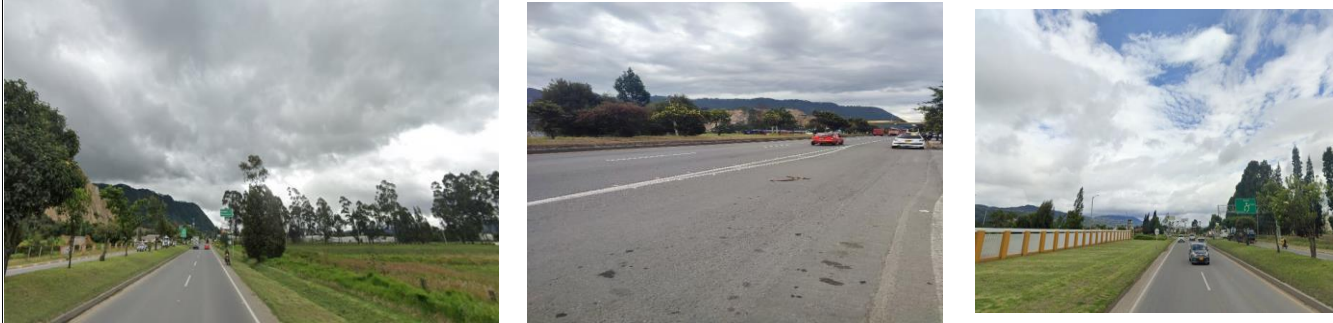
Pie de foto: Se muestra el alineamiento de la vía y la visibilidad con que cuentan los conductores de vehículos.						
¿Las líneas visuales de la intersección pueden ser obstruidas por situaciones temporales o permanentes tales como vehículos estacionados, o filas de tránsito?	x		A	EF	Aunque no se tiene una intersección estipulada en el tramo de vía, los accesos a los predios no son adecuados en cuanto a su señalización y visibilidad de estos.

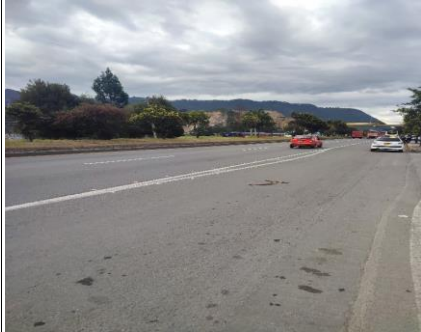
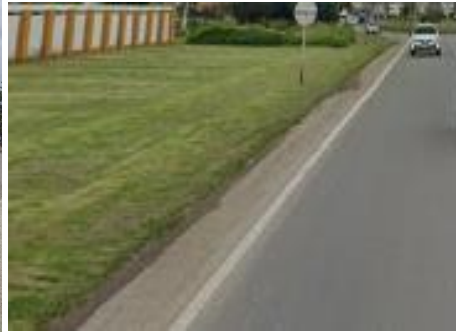
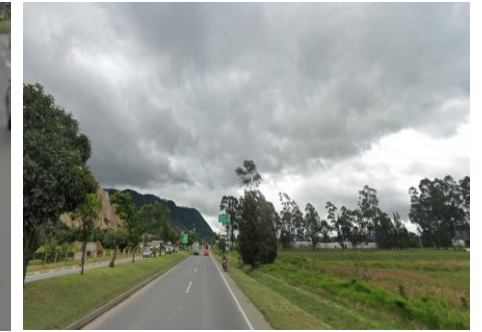
Pie de foto: Se muestra el estado del pavimento.

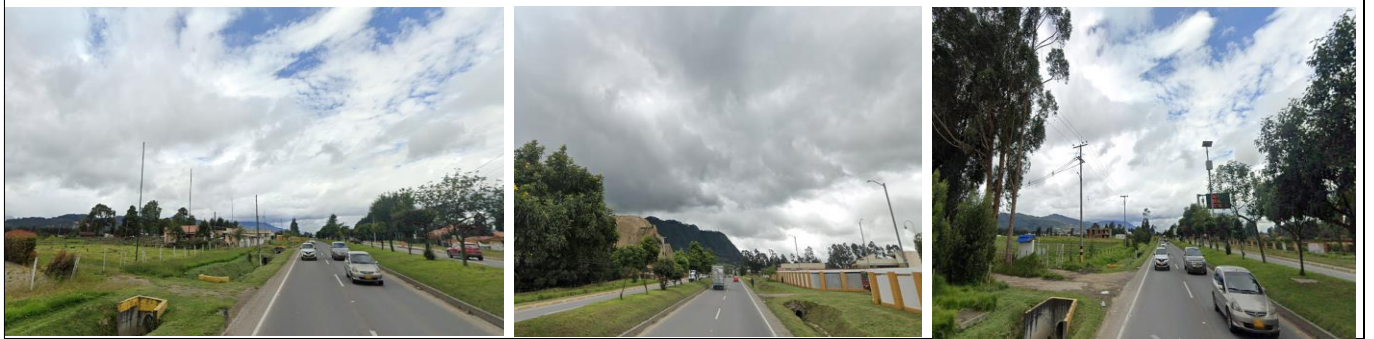
Pie de foto: Se muestra los accesos a los diferente predios y que no se estipula en el trazado de la vía el paso de peatones ni alguna señalización o infraestructura que lo impida.

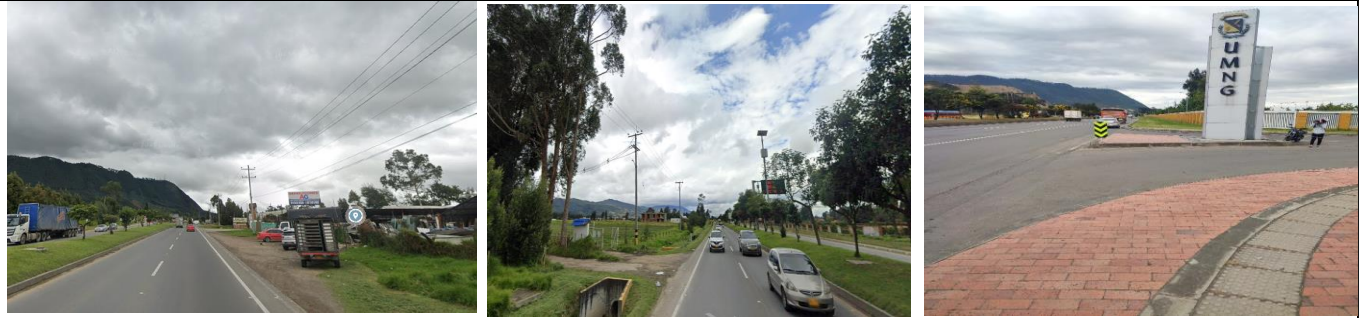
Pie de foto: Se muestra los accesos a los diferente predios y la falta de señalización para estos.

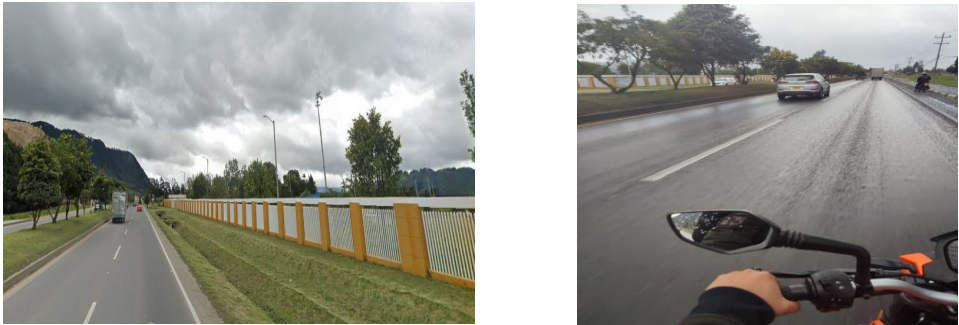
Pie de foto: Se muestra el comportamiento de la vía en lluvia y la composición de esta en cuanto a drenajes existentes.					
<i>Gálibos</i>						Según la normativa, el Gálibo Vertical debe contar con mínimo 4.5 m sobre la calzada para permitir el paso de vehículos de carga y garantizar la seguridad del tránsito.					
¿Se cumple con los gálibos mínimos de acuerdo con la norma en todos los puntos de paso inferiores?						X			EC	Se cumple con la altura definida en el Manual de Diseño Geométrico de Carreteras 4,50m no obstante la única señalización está dispuesta en el puente peatonal.

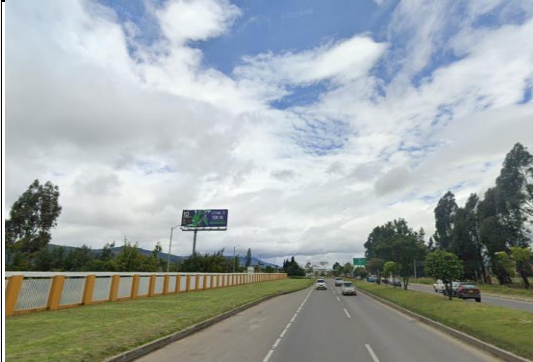
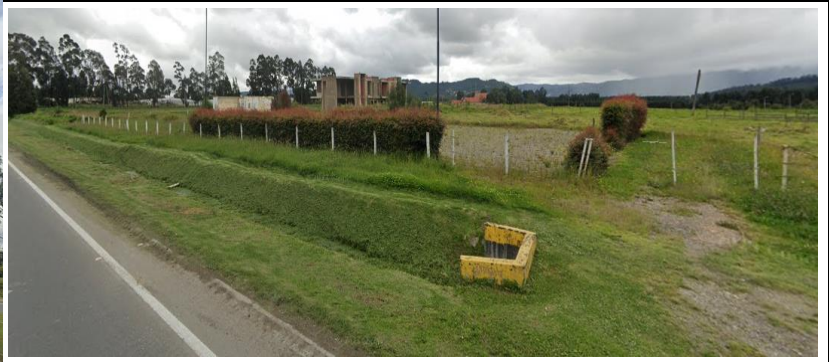
Pie de foto: Se denota el alineaamiento de la vía y la no existencia de postes de alumbrado, los accesos a los diferentes predios y la falta de señalización para estos.

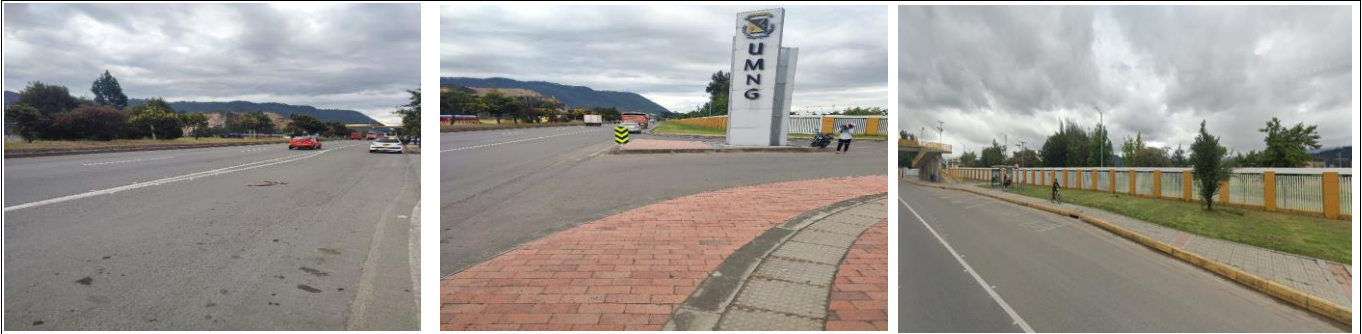
Pie de foto: Se denota el acceso al campus universitario.

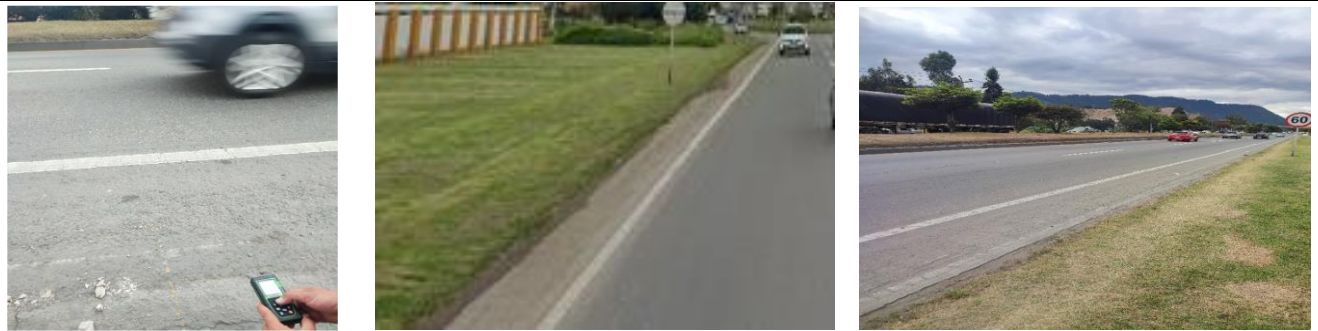
Pie de foto: muestra el estado y medidas con referencia a la berma.

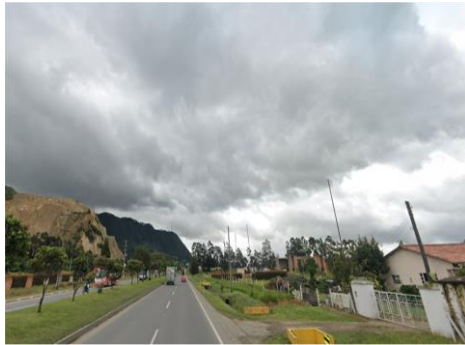
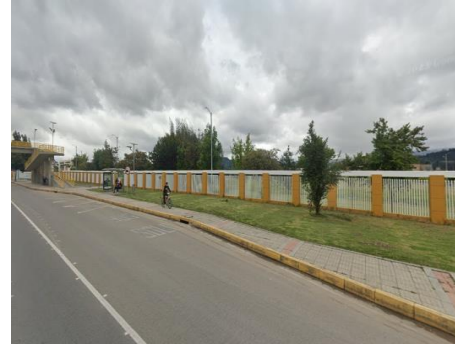
Pie de foto: muestra la demarcación existente en el tramo de vía.

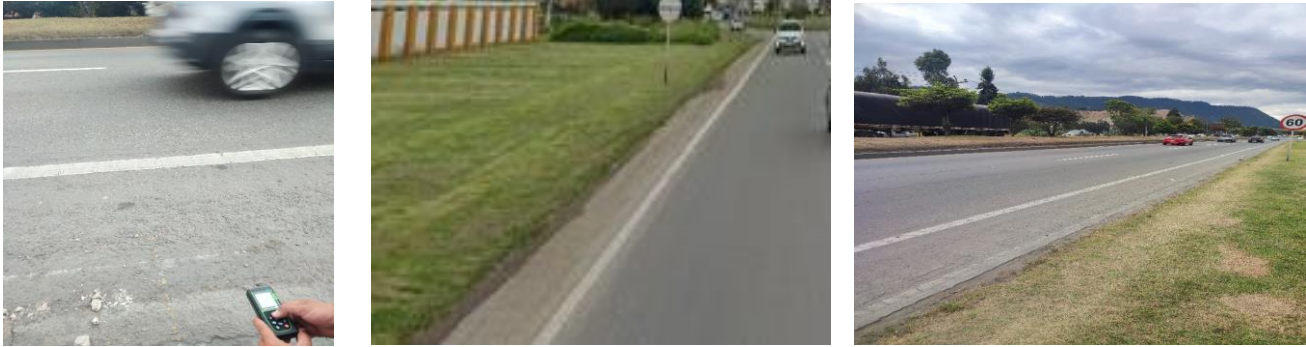
Pie de foto: muestra los anchos de berma y los nulos espacios para estacionar en casos de emergencia.						
<i>Provisión para vehículos pesados</i>	Según la normativa la vía debe tener carriles de ancho adecuado, generalmente de 3.65 m por carril, para permitir el paso seguro de vehículos de carga pesada sin interferir con el flujo de otros vehículo, también tener existencia de zonas específicas para vehículos pesados, como áreas de descanso y estacionamiento diseñadas para que los camiones puedan detenerse sin bloquear el tráfico, las pendientes máximas deben ser de 6% en tramos donde circulen vehículos pesados, para evitar dificultades de tracción y garantizar la seguridad; incluir señalización adecuada para vehículos pesados, indicando áreas de parada y límites de peso, así como advertencias sobre posibles restricciones de altura y peso.

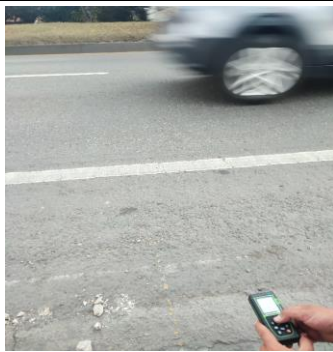
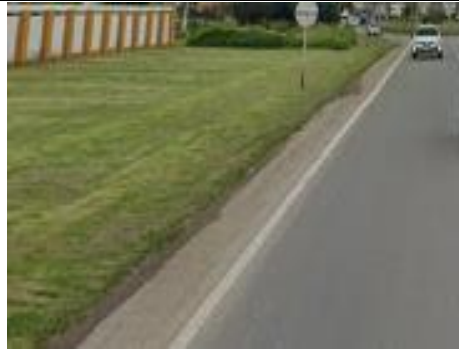
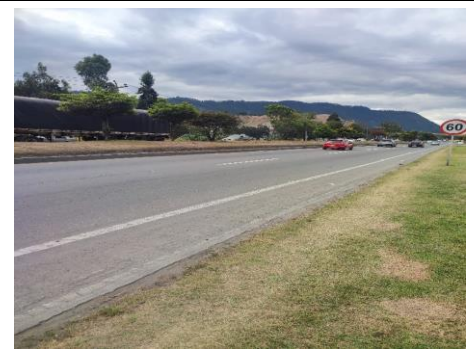
Pie de foto: muestra los anchos de berma y los nulos espacios para estacionar en casos de emergencia.

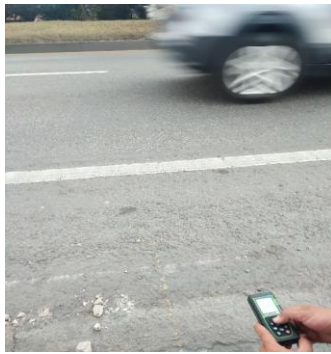
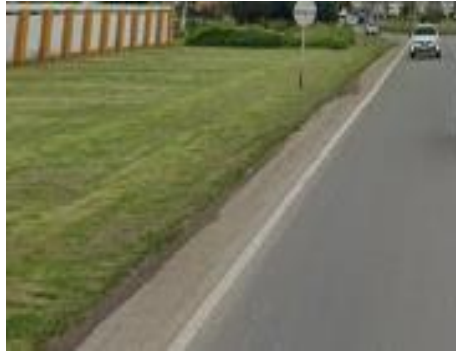
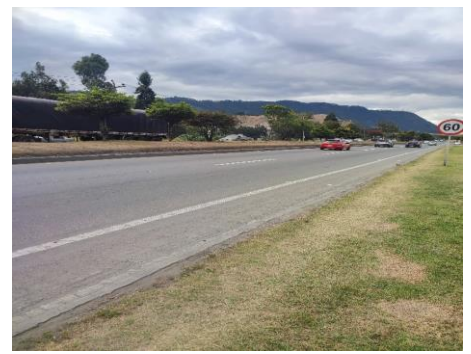
Pie de foto: muestra los anchos de berma y los nulos espacios para estacionar en casos de emergencia.

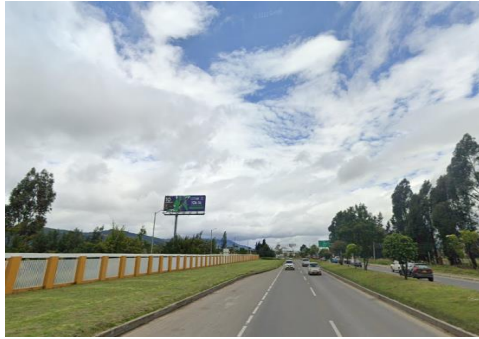
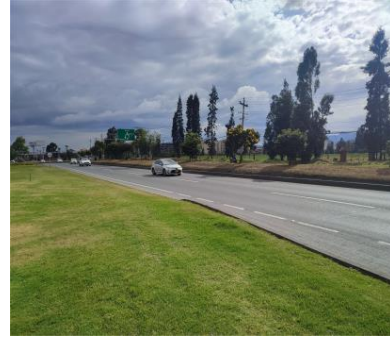
Pie de foto: denota la falta de señalización a lo largo de la vía.

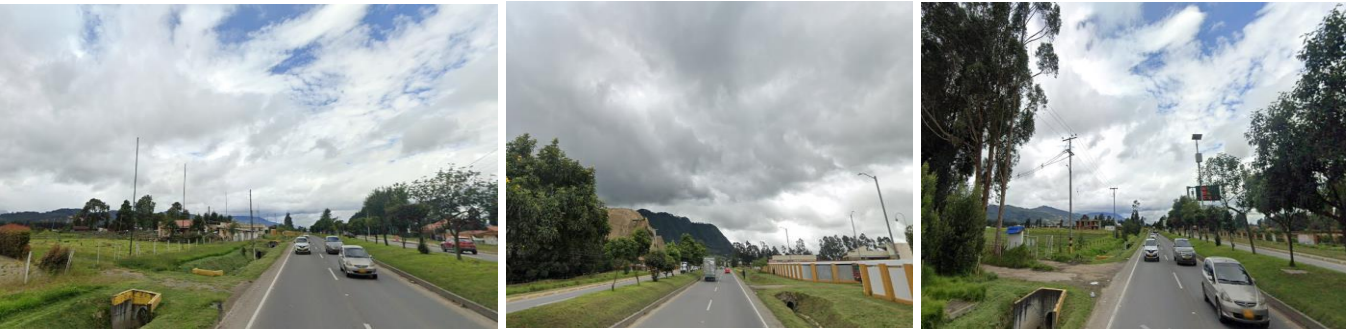
Pie de foto: muestra los accesos a los predios y su falta de señalización.					
<i>Instalaciones para vehículos de emergencia</i>					De acuerdo a la norma las zonas de parada para vehículos de emergencia deben estar señalizadas adecuadamente, con señales visibles y claras, para que los conductores identifiquen rápidamente el área, ser suficientemente amplias para permitir la operación de vehículos de emergencia, como ambulancias, bomberos y patrullas, sin interferir con el tráfico regular; deben estar estratégicamente ubicadas a lo largo de la vía, especialmente en zonas de alto riesgo o en áreas donde pueda haber accidentes frecuentes.

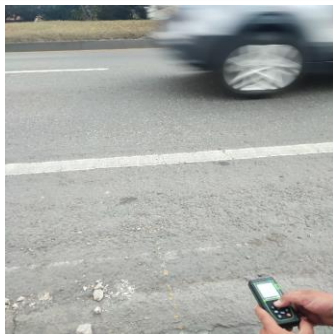
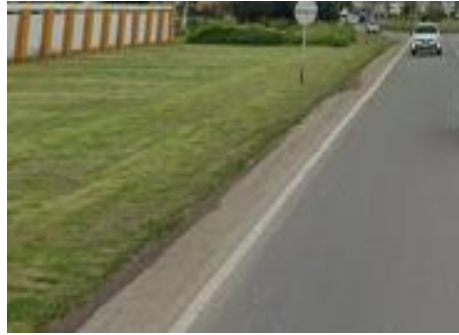
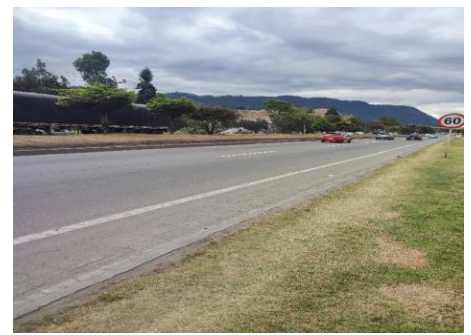
Pie de foto: Se muestra el ancho de la berma en el tramo de estudio, con la falta de espacios para detenimiento de los vehículos.

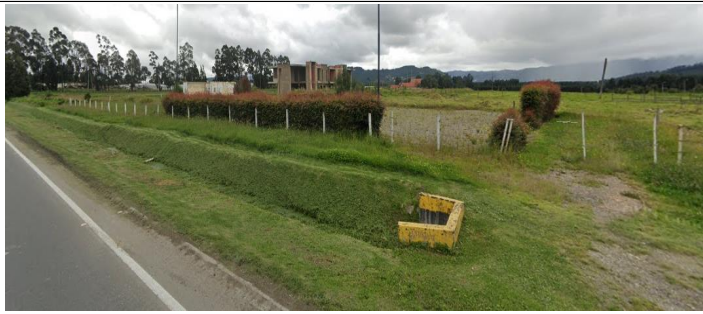
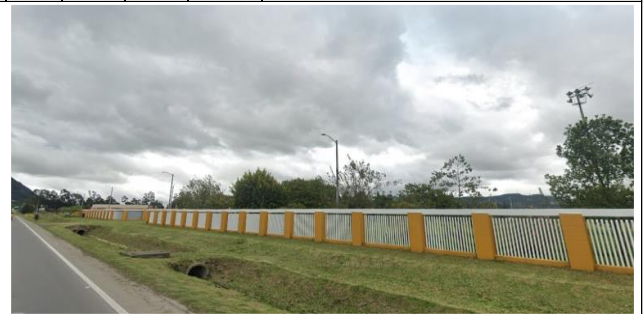
Pie de foto: se muestra las dimensiones y existencia del canal natural.

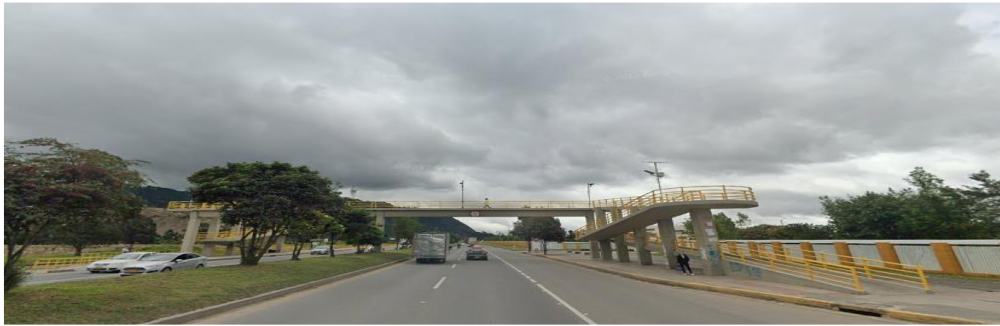
Pie de foto: Se muestra el unico paso seguro en el tramo zona estudio.

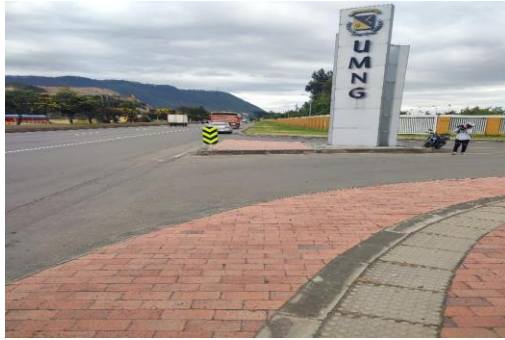
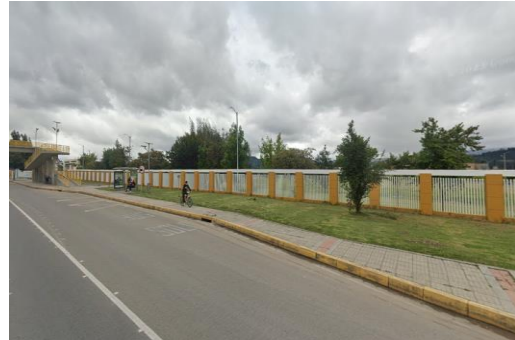
Pie de foto: Se muestran las zonas que cuentan con andenes a lo largo del tramo zona estudio.

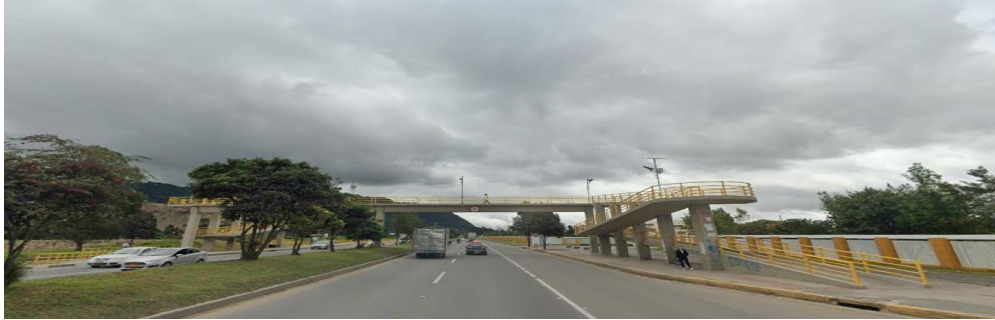
Pie de foto: Se muestra el unico paso seguro en el tramo zona estudio.

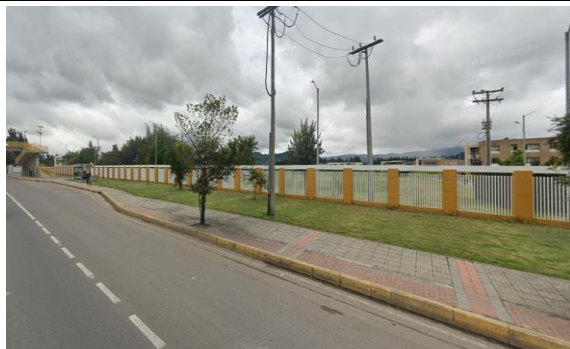
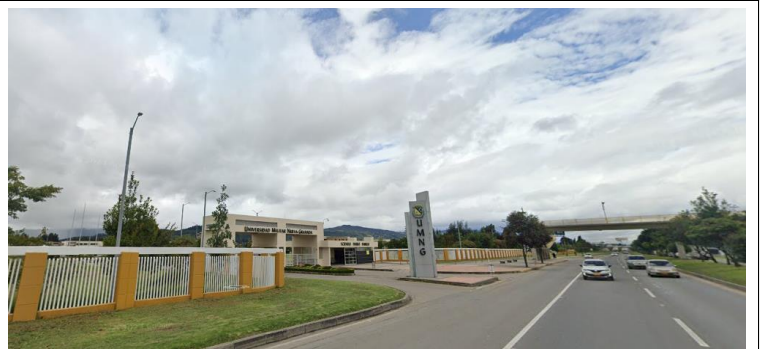
Pie de foto: Se muestra el acceso al campus universitario el cual cuenta con lo reglado en la norma.

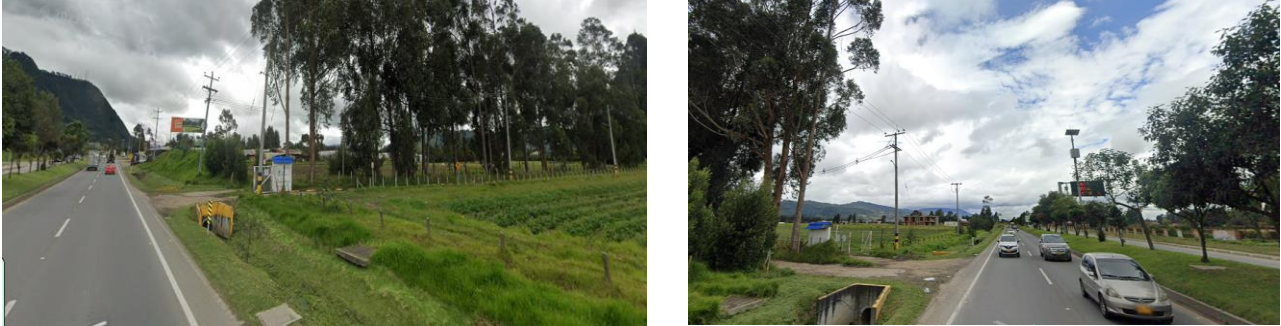
Pie de foto: Se muestran los accesos a predios de producción agrícola y su señalización.					
<u>8. Redes</u>					<p>Según el Manual de Diseño Geométrico de Carreteras INVIAS, las redes de servicios públicos (agua, energía, telecomunicaciones) deben estar ubicadas fuera de la zona de tráfico principal para evitar interferencias con el flujo vehicular y facilitar su mantenimiento, estar debidamente canalizadas de manera segura, evitando la obstrucción de la vía y garantizando la accesibilidad para trabajos de reparación o instalación, se deben proteger las redes críticas, como las de telecomunicaciones y energía, con estructuras adecuadas para prevenir daños por accidentes o trabajos viales.</p>

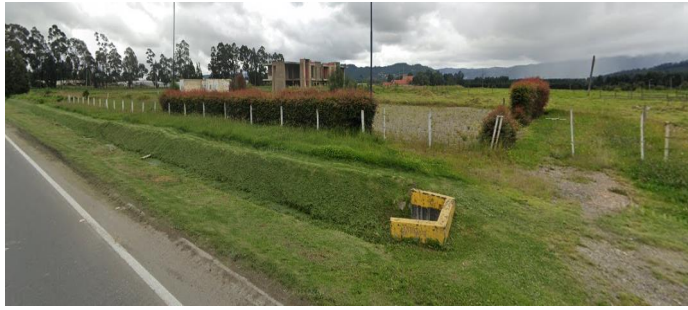
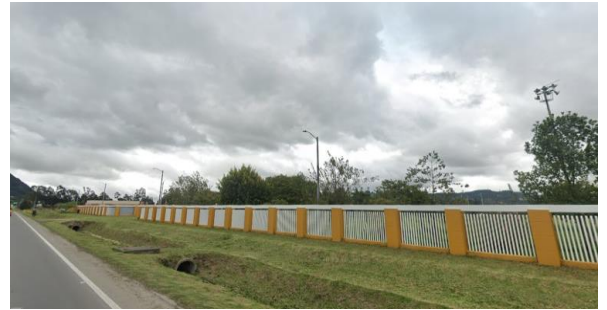
Pie de foto: Se muestra la falta de infraestructura de servicios públicos.

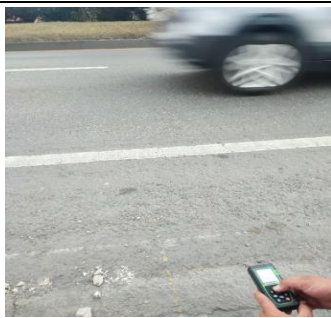
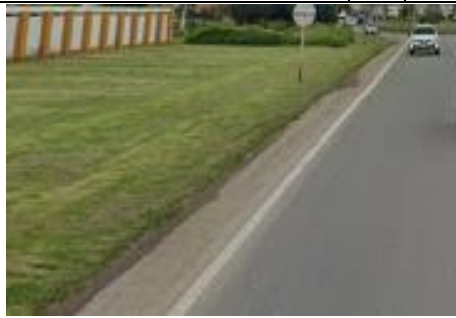
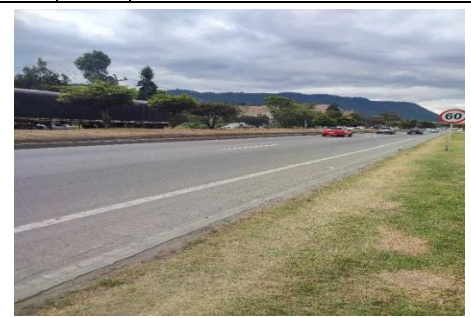
Pie de foto: Se muestra el area de las bermas a lo largo del tramo en estudio, la falta de zonas para estacionamiento.

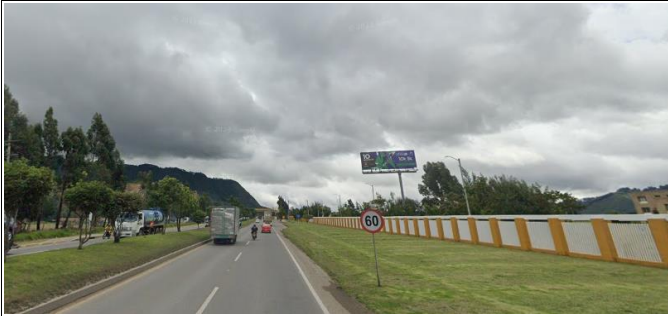
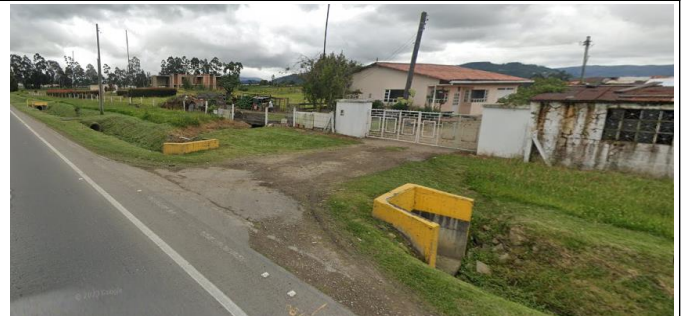
Pie de foto: Se muestra la composición de la vía, en específico la señalización existente en el tramo de estudio.
