Tramo vial sentido Cajicá - Zipaquirá

Anexo 2F" - LISTA DE CHEQUEO ESPECÍFICA - FASE DE OPERACIÓN

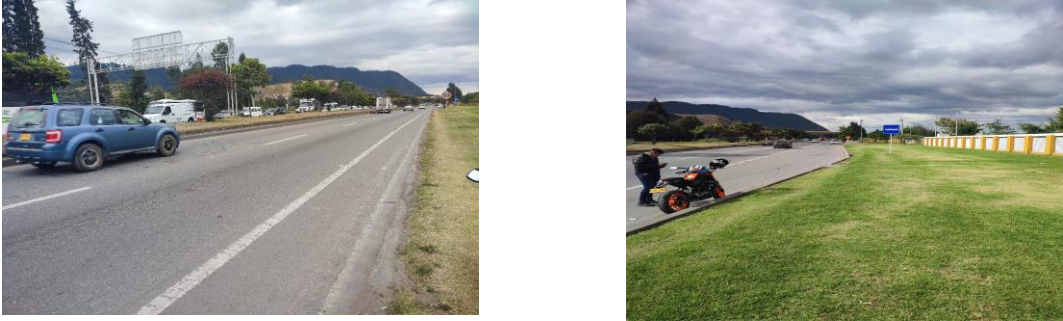
Pie de foto: Se muestra la señalización y demarcación existente en el tramo de estudio.					
¿Se instalaron elementos sonorizadores o reductores de velocidad previos a puntos de conflicto?		X	A	EC	No se cuenta con esta clase de elementos.
¿Dispone el tramo inspeccionado de cámaras de fotodetección para el control de velocidad?		X	A	EC	No se cuenta con esta clase de elementos.
¿Las ubicaciones donde las marcas estándares que pudieran ser confusas o malinterpretadas se identificaron y trataron en forma que considera las probables respuestas de los usuarios?	X			EF	No se observan marcas estandares confusas.
¿La doble línea amarilla se localizó según los requerimientos?	N/A				La infraestructura vial se compone de dos calzadas una para cada dirección con un separador central de 5,4m de ancho.

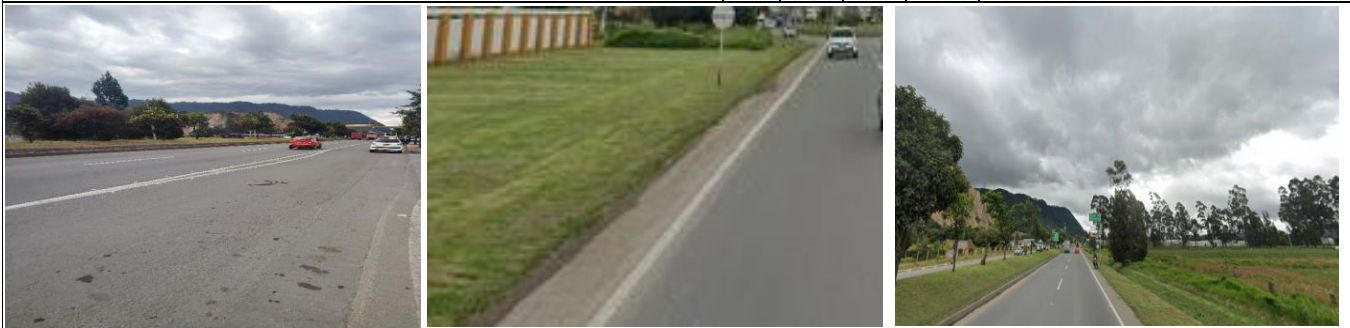
Pie de foto: Se muestra la composición de la vía, en específico la señalización y demarcación existente en el tramo de estudio.

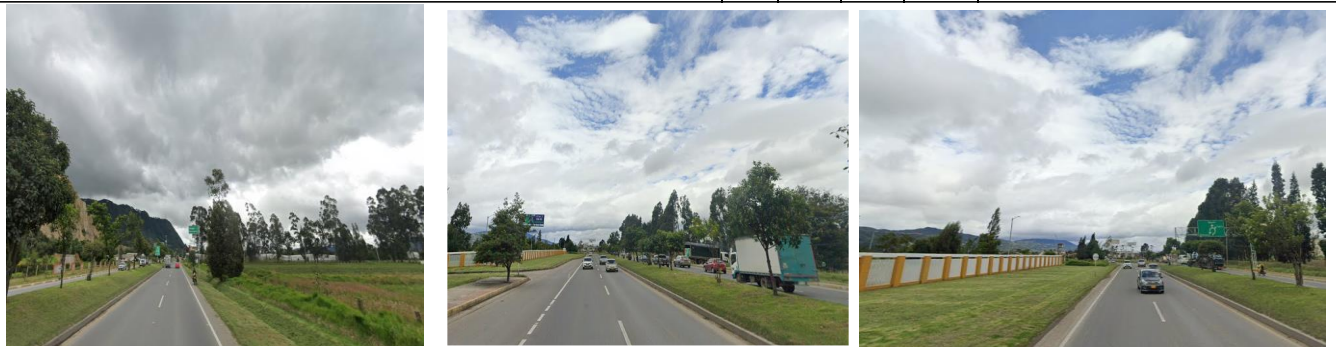
Pie de foto: Se muestra la señalización y demarcación existente en el tramo de estudio.

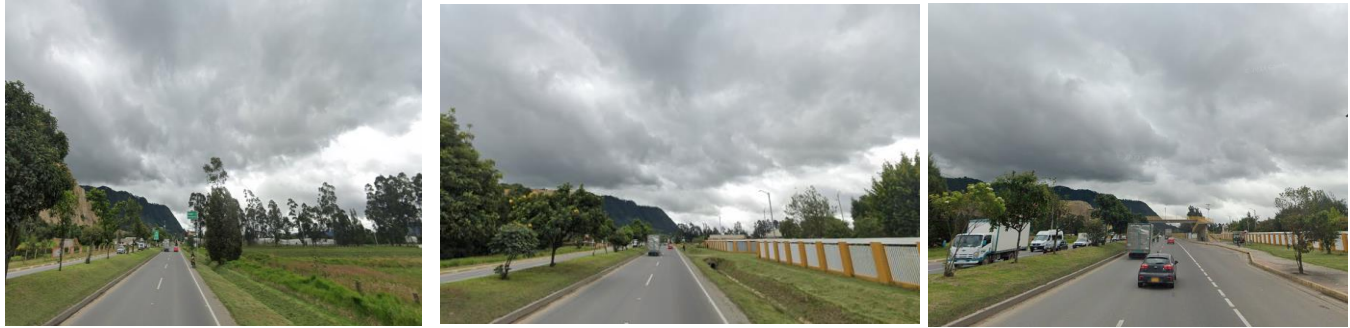
Pie de foto: Se muestra la señalización y demarcación existente en el tramo de estudio.					
¿Se requieren tachas?, si se han instalado ¿están correctamente ubicadas, con el color correcto y en buenas condiciones?	X			EC	Se requieren con el fin de mejorar la seguridad vial.

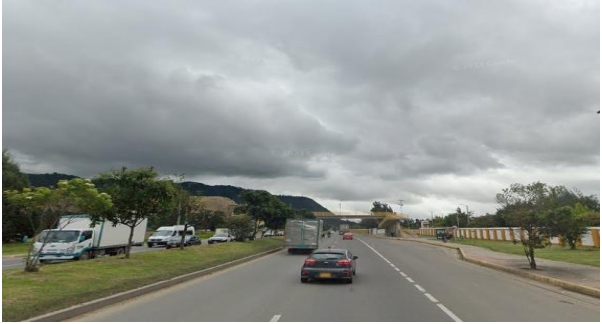
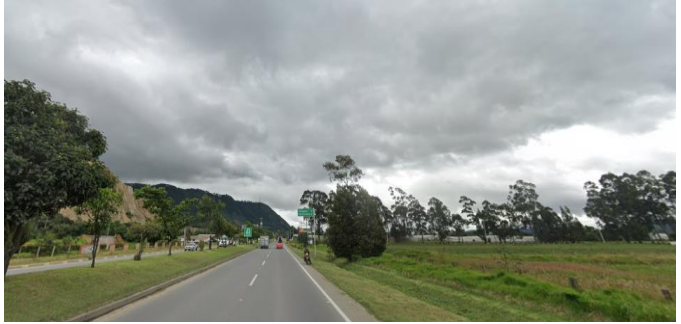
<div style="display: flex; justify-content: space-around;">

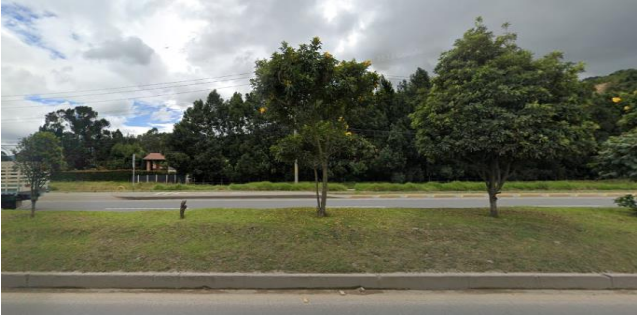
Pie de foto: Se muestra el separador central ya que durante todo el tramo de estudio cuenta con la misma estructura.					
¿Cualquier barrera de contención provista fue necesaria y adecuadamente estudiada (por ejemplo, en terraplenes, estructuras, árboles, postes, canales de drenaje, masas de agua laterales, pilas de puente, etc.)		X	A	EC	No se cuentan con barreras de contencion aunque si son necesarias.

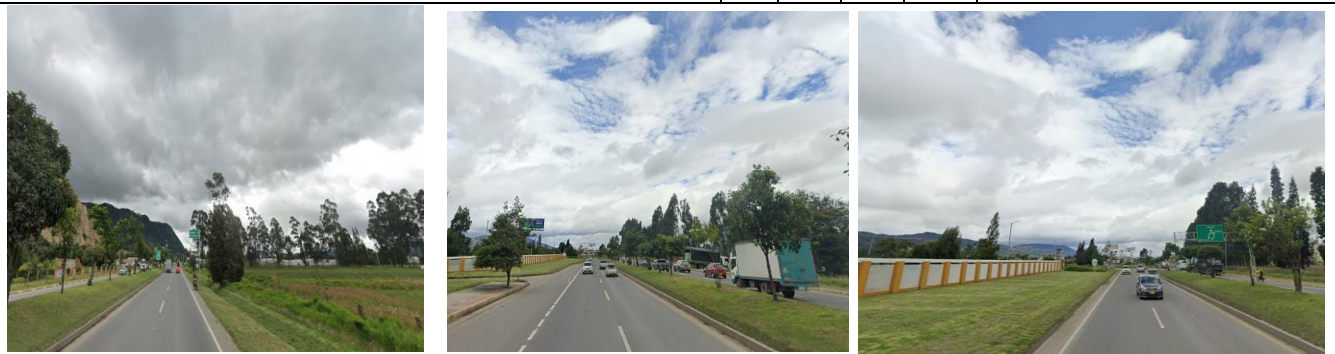
Pie de foto: Se muestra las zonas en las cuales se requieren barreras de protección para el mejoramiento de la seguridad vial.

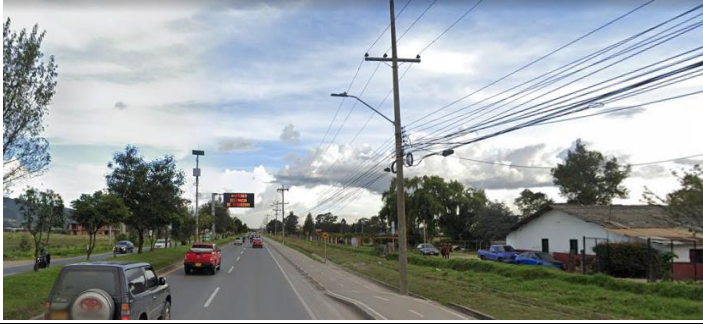
Pie de foto: Se muestra la composición del tramo, el cual es recto y su paisajismo es acorde ya que no presenta ninguna interrupción de la vista para los usuarios de la vía.										
Debido al paisajismo, ¿se mantienen las líneas visuales en sitios de intersección?						x	A	EC	Se observa poca señalización e indicaciones de advertencia de entrada o salida en cada uno de los ingresos a los predios.

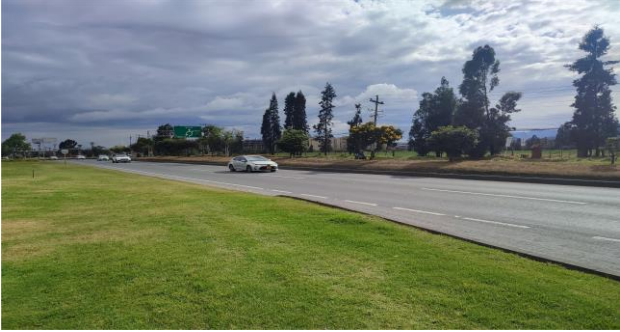
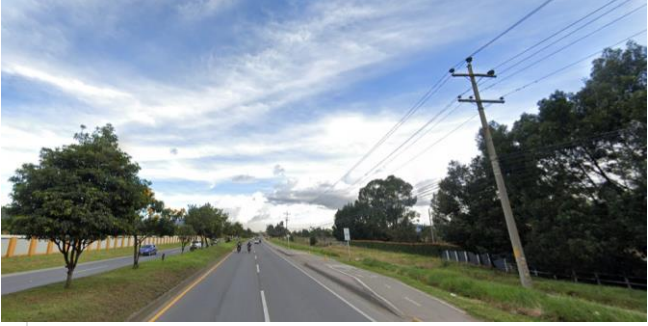
Pie de foto: Se muestra el perímetro de la calzada, el trazado de la ciclo ruta, la red férrea, e identificación de la vegetación, arborización entre otros, estos se encuentran a una distancia prudente de más de 10M.

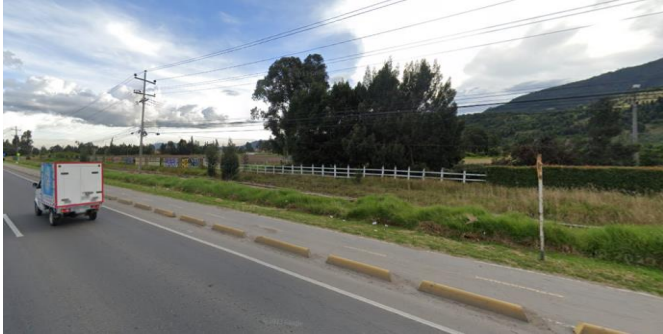
Pie de foto: Se muestra la composición de la vía y los factores ambientales que influyen.						
¿El proyecto está presentando accidentes con semovientes? (Por ejemplo, durante el cargue y descargue o movilización de animales en pie sobre la vía o cerca de ella).		X			En la caracterización Realizada en la zona de afluencia, no se evidencia este tipo de accidentes, sin embargo, se observan animales a lo largo del tramo para el área influyente de la vía

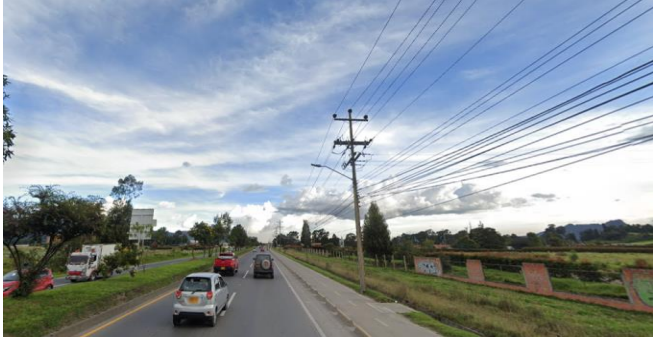
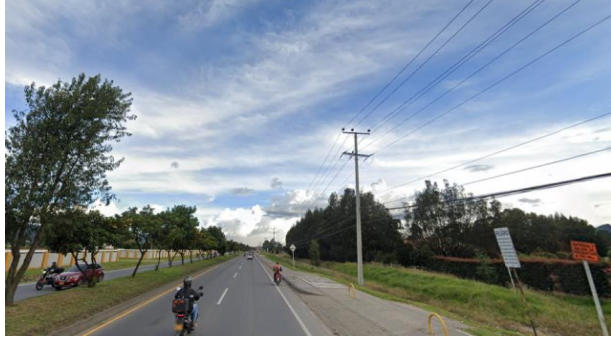
<p style="font-size: small; margin: 0;">Pie de foto: Se muestra las condiciones del tramos estudio, de igual modo la falta de señalización y ayudas visuales como tachas.</p>					
¿Los efectos como viento, rocío, hielo, niebla, ángulos de rayos solares al amanecer y atardecer se consideraron de forma adecuada?	<input type="checkbox"/>	<input checked="" type="checkbox"/>	<input type="checkbox"/>	<input type="checkbox"/>	<p style="font-size: small; margin: 0;">Teniendo en cuenta la posición de salida del sol y por donde se oculta posiblemente no presenta afectación ya que es a los costados de la vía.</p>

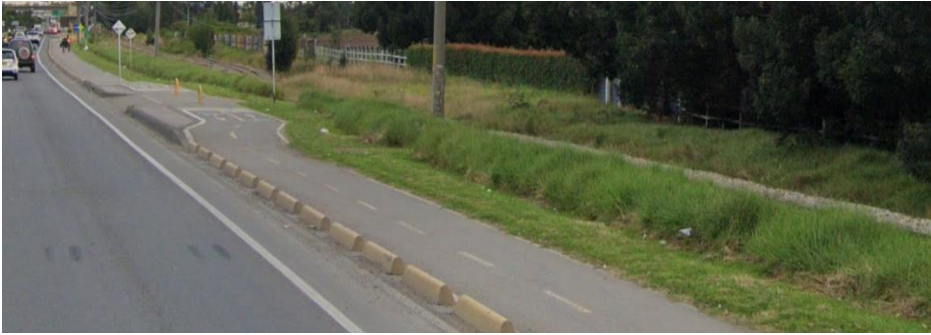
Pie de foto: Se muestra los componentes de la calzada y su área de afluencia, el trazado de la ciclo ruta, la zona de vegetación y posteriormente la red férrea paralela a la vía.						
<i>Integración del proyecto con el entorno y la red vial existente</i>		La integración del proyecto con el entorno y la red vial existente debe enfocarse en asegurar una conectividad eficiente y continua con las vías adyacentes, adaptar el diseño al entorno urbano y natural, y considerar tanto la seguridad vial como la sostenibilidad ambiental.				
¿Todas las secciones/transiciones donde el esquema de la vía construida conecta con la red existente están libres de afectación a la seguridad vial?		x	A	EC	Se denota la falencia en cuanto a señalización, barreras de seguridad, e información con referencia a las intersecciones o ingresos a predios.

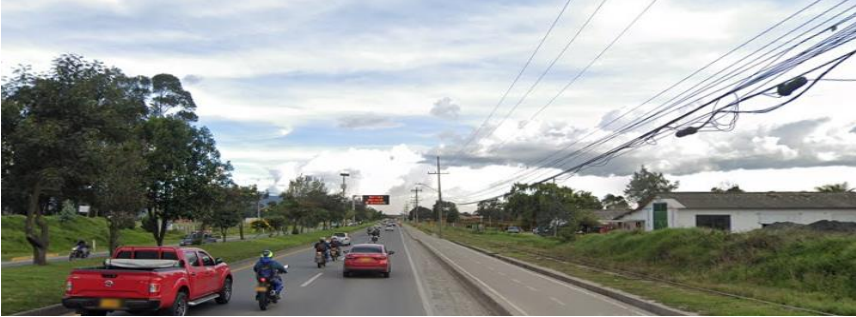
Pie de foto: Se muestra el componente de vía, los anchos del carril que corresponde a 4M cada uno, berma de 1,2M y la señalización vertical del límite de velocidad 60KM/H.					
¿La velocidad de operación es la adecuada de acuerdo al diseño de cada curva? (velocidad específica)		NA			No aplica al ser un tramo recto.
¿La velocidad es uniforme a lo largo del tramo?		x	A	EC	Al ser un tramo recto de más de 1,2 km su velocidad tiene a ser ascendente

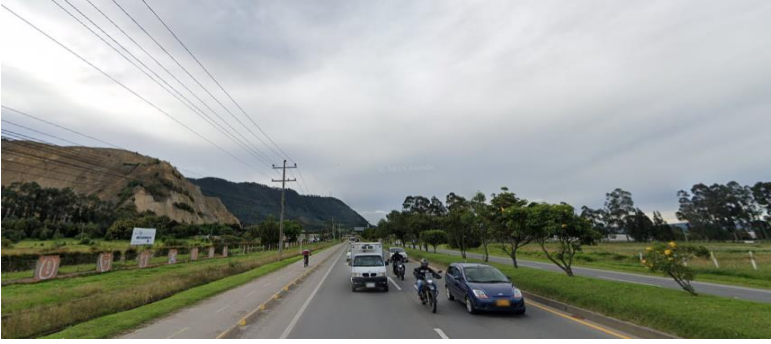
Pie de foto: Se muestra el componente de vía, los anchos del carril que corresponde a 4M cada uno, berma de 1,2M.					
Donde fue necesario, ¿se proveyeron desvíos para vehículos extrapesados y extradimensionados?		x	A	EC	No cuenta con ningún desvío o similar para la detención de vehículos.

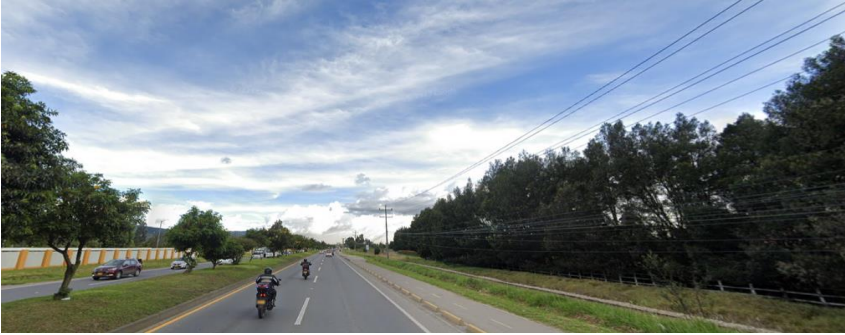
Pie de foto: Se muestra el componente de vía, los anchos del carril que corresponde a 4M cada uno, berma de 1,2M, el separador central de 5,4M, el trazado de la ciclo ruta, la red ferrea y el ingreso a dos predios privados.					
¿Las aproximaciones a puentes y túneles son manejadas con seguridad? (Alineamiento horizontal y vertical)	NA				No se cuenta con estos elementos en el tramo zona estudio.
¿Los galibos mínimos se cumplen? (pasos aéreos sobre otras vías, pasos sobre corrientes de agua), la vía debe funcionar durante el 100% de su vida útil	x		M	EC	Si cumple el galibo en referencia al paso peatonal.

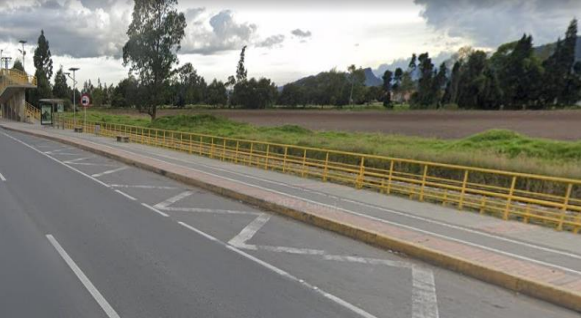
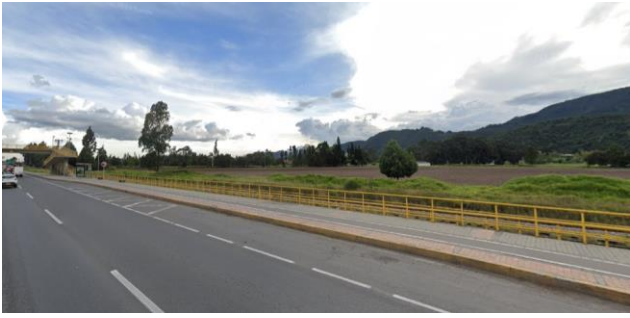
Pie de foto: se muestra la bahía de servicio de transporte público.					
Si es aplicable, ¿los requerimientos especiales escénicos o rutas turísticas se satisfacen? (Dependiendo del tipo de vía, valor dado al requerimiento, etc.)	NA				
¿Son adecuadas las longitudes de transición en los accesos?		X			No se encuentra debidamente señalizada, de igual manera no cumple con el ancho estipulado en el Manual de Diseño Geométrico de Carreteras, se verifico en la inspección ejecutada con un ancho 2,5M y largo 700M.

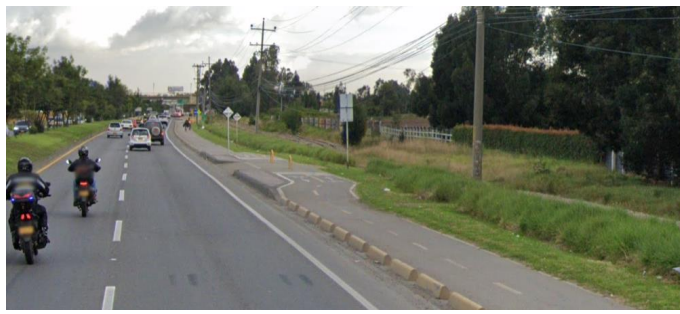
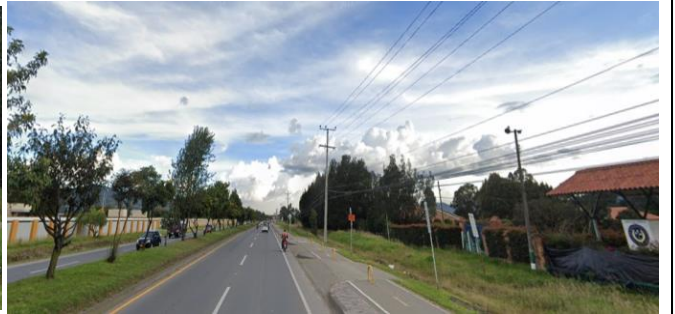
Pie de foto: Se muestra el componente de vía, los anchos del carril que corresponde a 4M cada uno, berma de 1,2M, el separador central de 5,4M, el trazado de la ciclo ruta, la red férrea y el ingreso a dos predios privados.

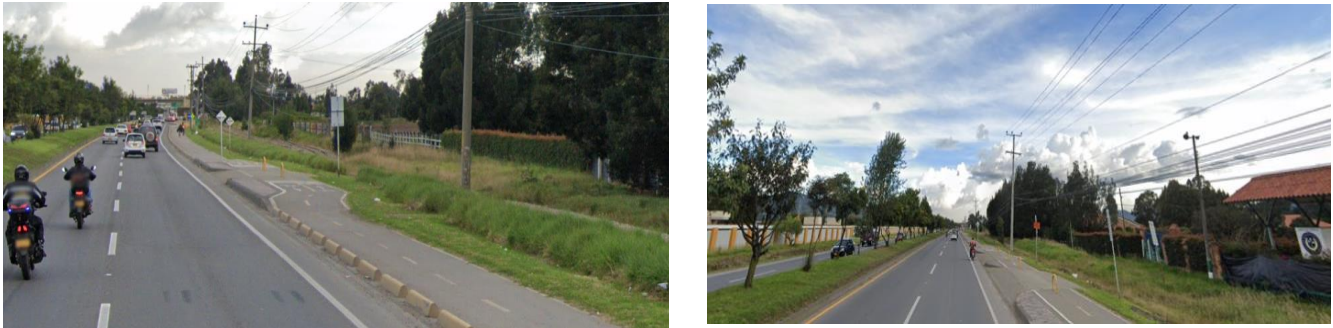
Pie de foto: Se muestra el estado de los accesos a los predios y la señalización existente para los mismos.			
¿La distancia de visibilidad es adecuada para todos los movimientos y usuarios de la vía?	X			EC	Aunque los carriles cuentan con un ancho de 4M que promueve una visibilidad óptima, se tiene un ancho de berma de 1,2M incumplimiento lo estipulado en el Manual de diseño geométrico de carreteras.
¿Se presentan obstrucciones a la visibilidad a causa de la vegetación?, que afecte la seguridad vial?		X		EC	
¿Existen oportunidades de adelantamiento seguras?	X		M	EF	Se observa y corrobora un ancho de carril de 4M.

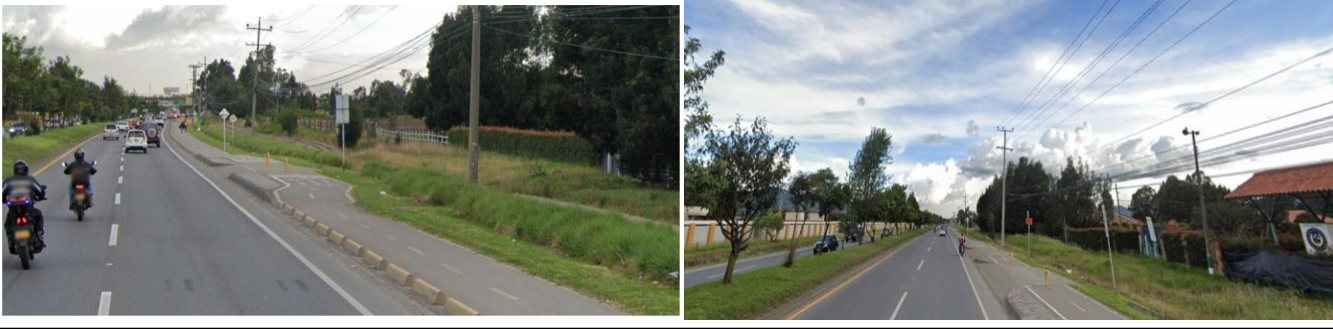
Pie de foto: Se muestra el componente de vía, los anchos del carril que corresponde a 4M cada uno, berma de 1,2M, el separador central de 5,4M y una zona despejada de 13M.			
¿Se presentan elementos que puedan causar confusión?		X			No se presenta
¿Está definido claramente el alineamiento de la vía?	X			EC	El alineamiento es coherente

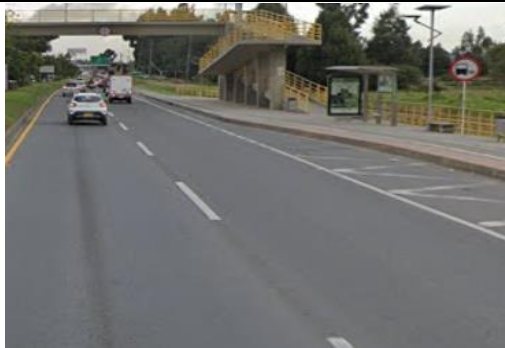
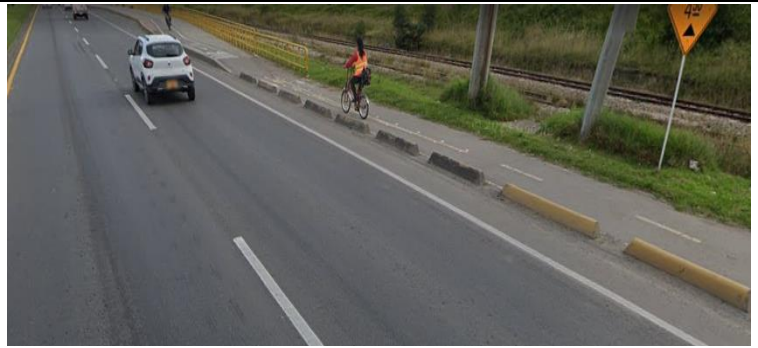
Pie de foto: Se muestra el componente de vía, enfocado hacia el estado del pavimento.

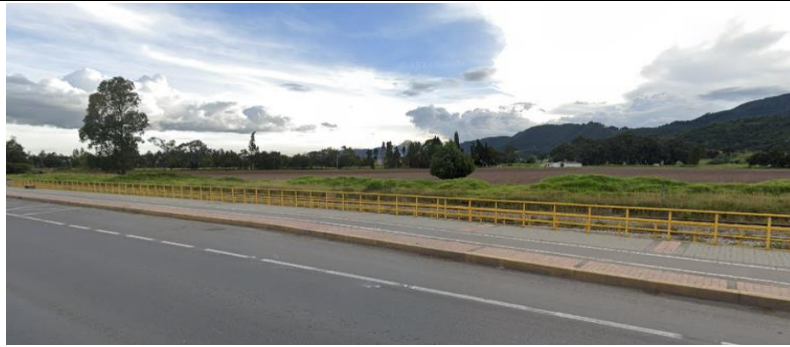
Pie de foto: Se Trata de identificar la posición del sol por medio de las sombras que se generan con los árboles específicamente.

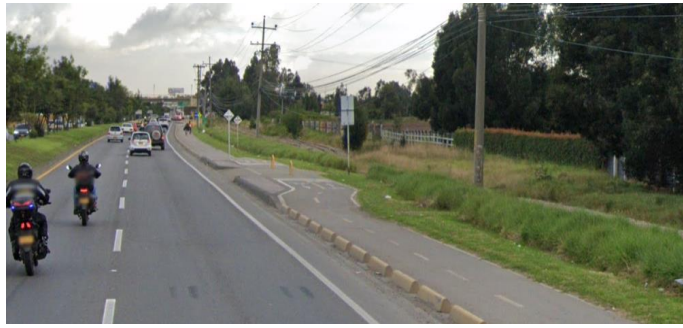
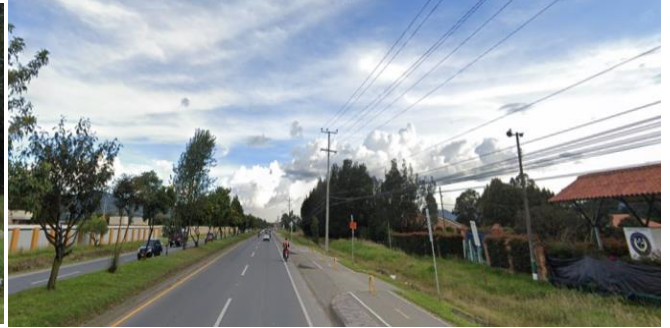
Pie de foto: Se muestra el estado de los accesos a los predios y la señalización existente para los mismos.

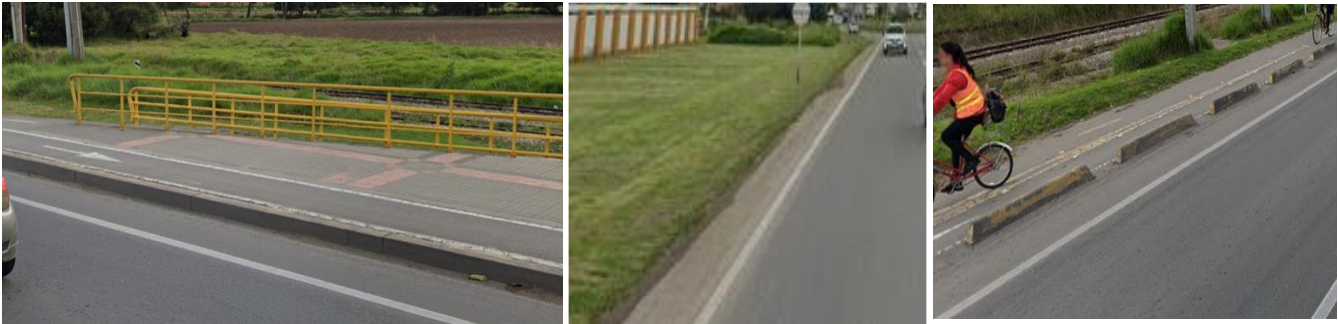
Pie de foto: Se muestra en ancho de berma 1,2M, y su estado.					
¿El bombeo es adecuado?, ¿permite el adecuado drenaje?					x				Aunque no se evidencian cunetas o instrumentos de drenaje directos de la vía, No se observó encharcamientos o similares.

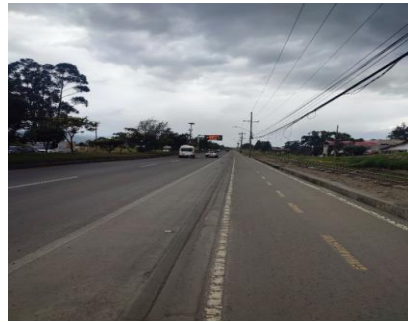
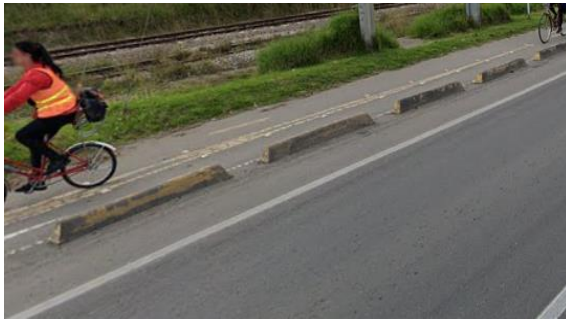
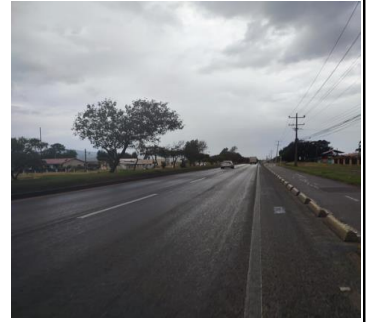
Pie de foto: Se muestra en ancho de berma 1,2M, y su estado.

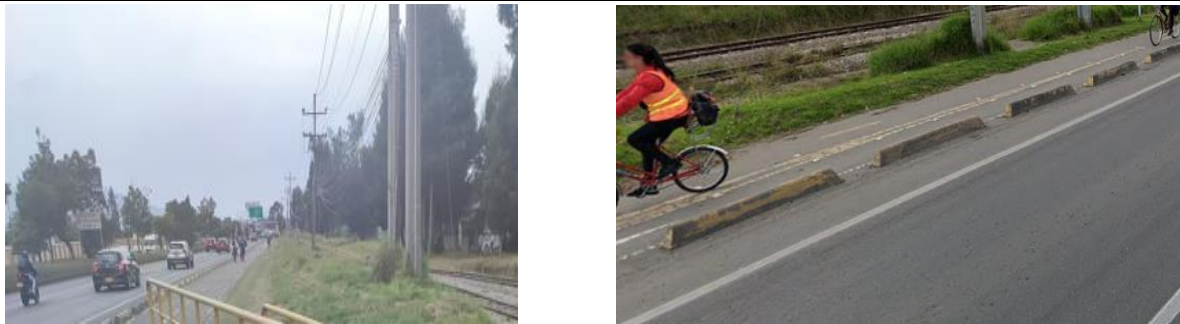
Pie de foto: Se muestra en ancho de berma 1,2M, la ciclo ruta existente, la zona de vegetación y la red férrea.				
<i>Legibilidad</i>					De acuerdo a la norma en este punto se deben incluir: la respectiva delimitación de carriles con líneas reflectivas de 15 cm y tachas, usar textura y color diferenciado en bermas, instalar barreras y franjas amarillas en el separador central, implementar señalización gradual y pintura de advertencia en zonas de transición, utilizar iluminación artificial y elementos reflectivos en zonas críticas, mantener la coherencia en el ancho de carriles y bermas, integrar adecuadamente la señalización horizontal y vertical para evitar confusión.				
¿La vía esta libre de elementos que puedan causar alguna confusión? Por ejemplo, ¿está claramente definido el alineamiento de la calzada?					x				No se observan elementos que puedan generar confusión.

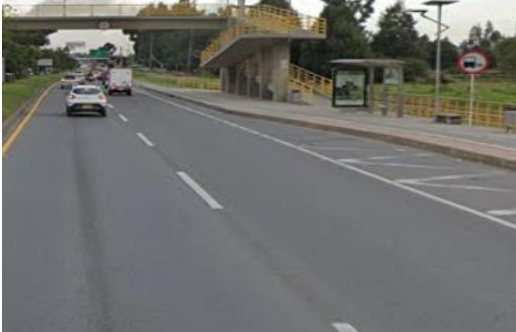
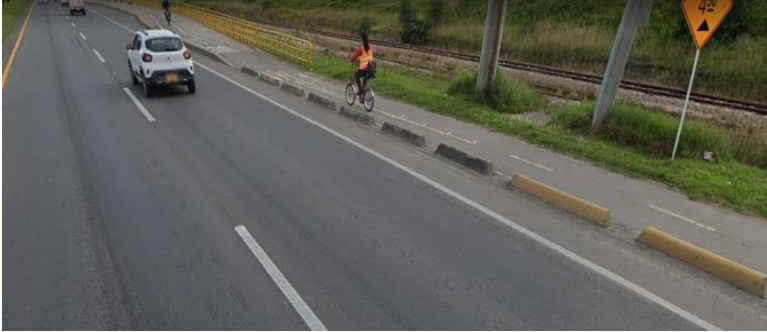
Pie de foto: Se muestra el estado del pavimento y la respectiva demarcación.					
¿Está definido claramente el alineamiento de la calzada?	x				Se observa su definición de manera asertiva.
¿Las líneas de los árboles siguen la alineación de la vía?	x				Se observa su alineación

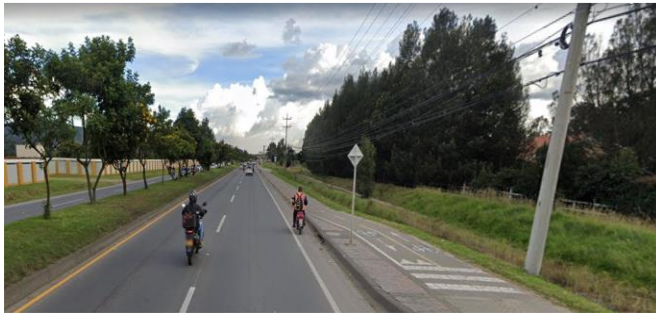
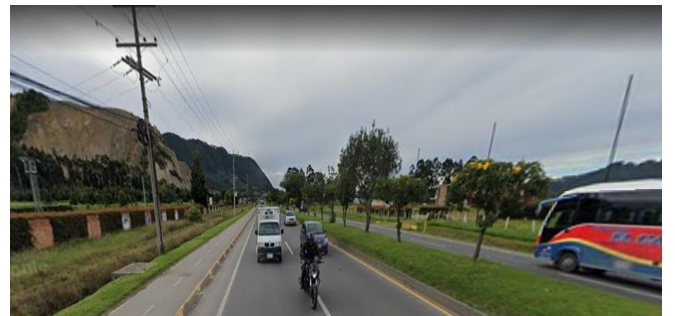
Pie de foto: Se muestra el componente de la vía y si existe infraestructura para iluminación.

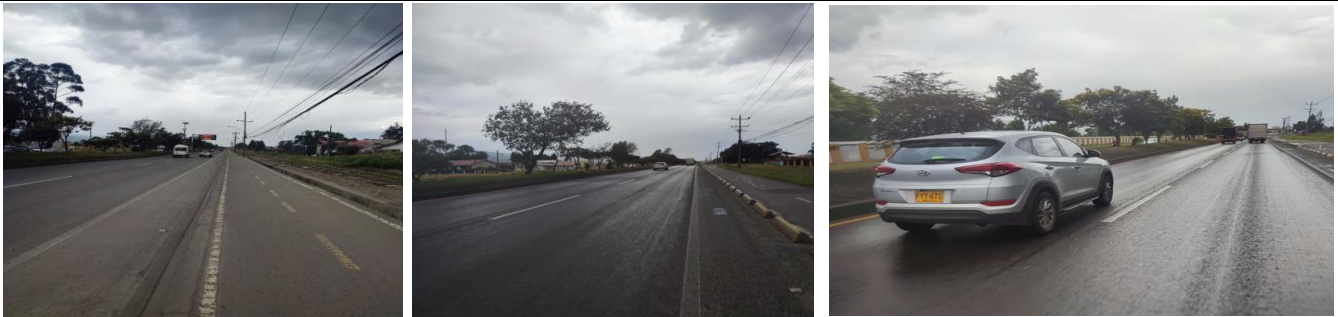
Pie de foto: Se muestra el comportamiento de la vía con lluvia y la existencia de drenajes.					
<i>Acabado superficial (pavimento)</i>		<p>Como el tramo de estudio es una vía primaria concesionada por la ANI, esta debe contar con las siguientes condiciones: normativas para una vía primaria: Debe tener una rugosidad mínima de 0.5 mm para asegurar el agarre, Coeficiente de fricción mínimo de 0.35 a 0.40 un espesor aproximado a 5-7 cm para la capa de rodadura, garantizar mezclas asfálticas de alta durabilidad y resistencia al desgaste. durante la operación debe contar con mantenimiento que asegure esta sin fisuras, baches o deformaciones en caso de haberlas realizar inspecciones periódicas para reparar desgastes, con frecuencia semestral o anual según el uso y las condiciones climáticas.</p>

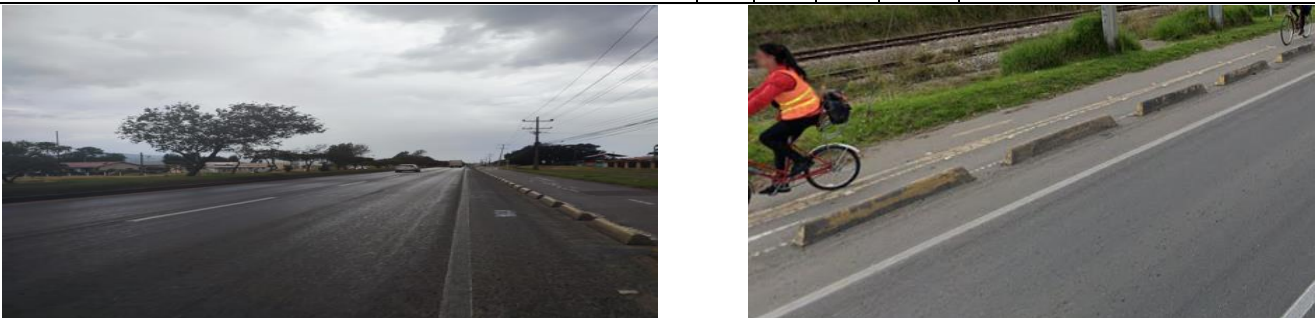
Pie de foto: Se muestra el estado del pavimento.					
¿Se realizaron pruebas a la resistencia y/o al deslizamiento donde es necesario?		x			No se relizaron dichas pruebas
¿El pavimento esta libre de defectos como rugosidad excesiva, ahuellamientos, material suelto, baches, que pueden afectar la seguridad vial en la pérdida de control del vehículo?	X		M	EC	No presenta estas características en el tramo zona estudio.

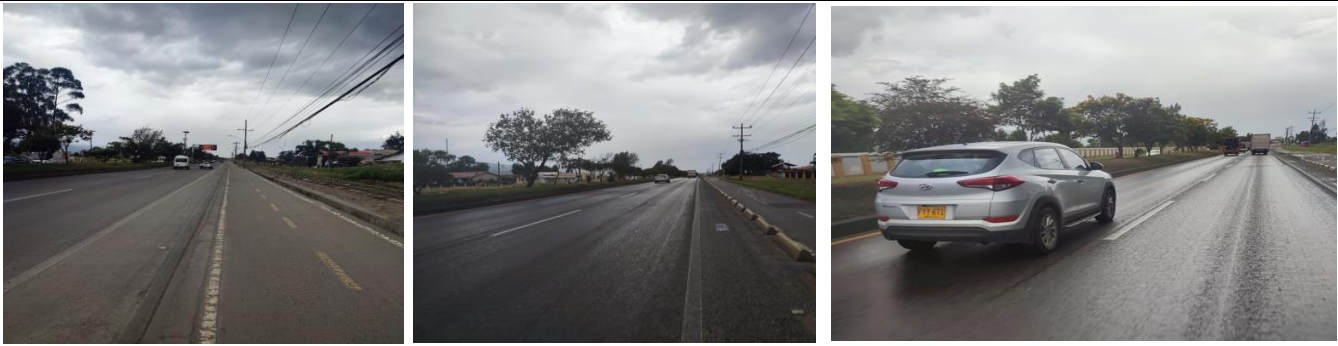
Pie de foto: Se muestra el estado del pavimento.					
¿La transición de la calzada a la berma está libre de peligros?		x	M	EF	No cuenta con obstrucciones o similares que causen alerta, no obstante, esta tiene un ancho de 1,2M lo cual influye en la obstrucción del carril o en su defecto a la ciclo ruta.

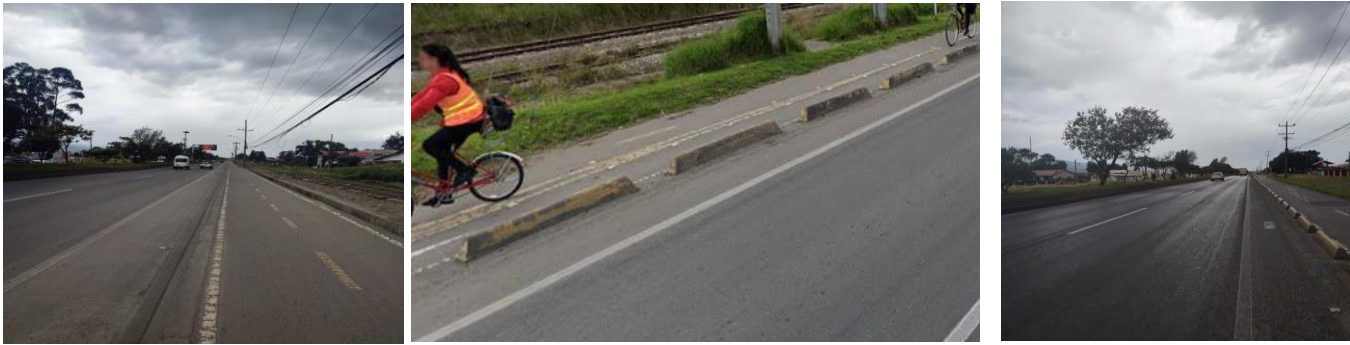
Pie de foto: Se muestra el ancho de berma y su estado.					
¿En general la calidad del pavimento es suficiente para el desplazamiento seguro de vehiculos pesados y sobredimensionados?	X		M	EC	Se evidencia un estado optimo del mismo

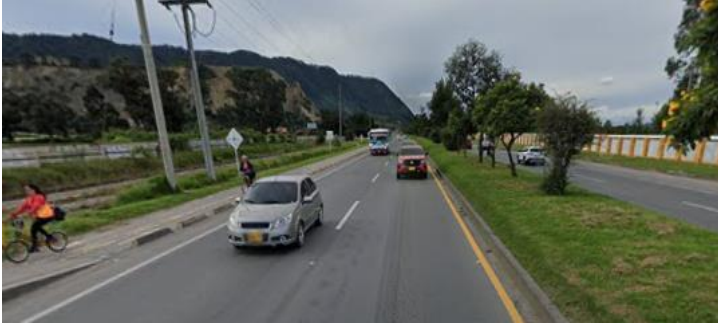
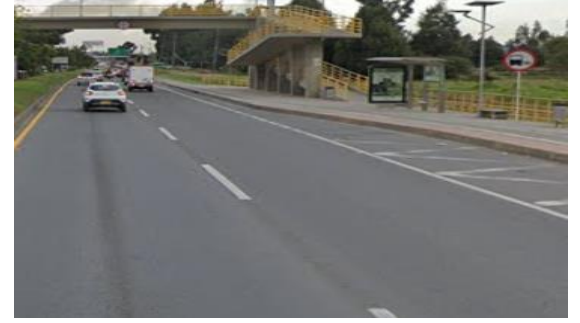
Pie de foto: Se muestra el estado del pavimento.

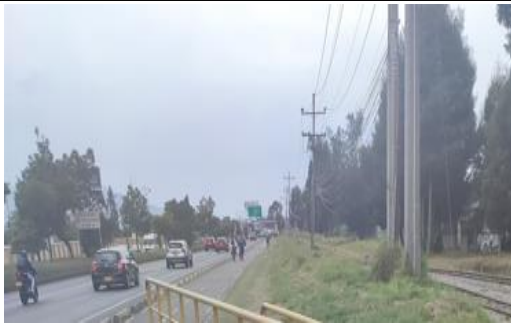
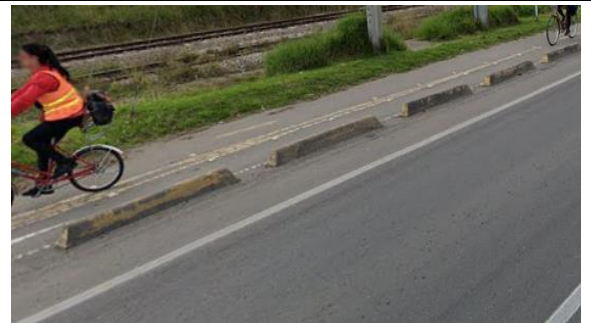
Pie de foto: Se muestra la berma, ciclo ruta y red ferrea.

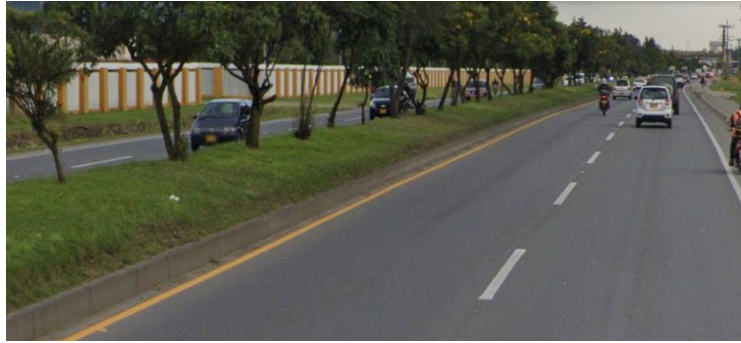
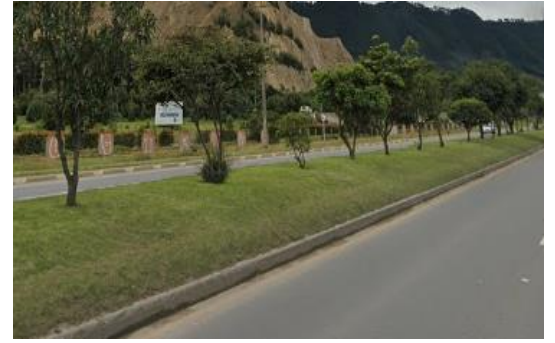
Pie de foto: Se muestra el estado del separador central, como esta compuesto y su alineamiento con las calzadas.

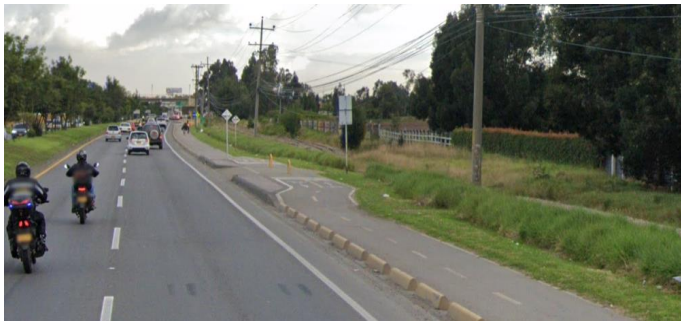
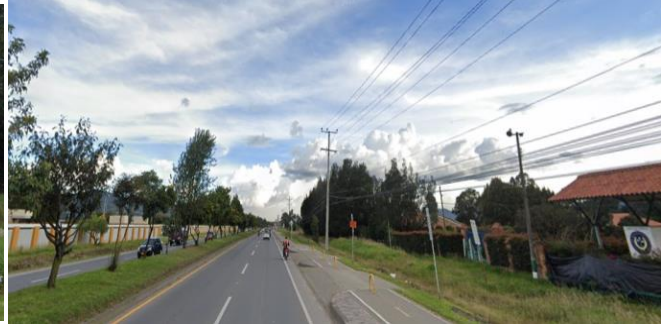
Pie de foto: Se muestra el estado de los accesos a los predios y la señalización existente para los mismos.

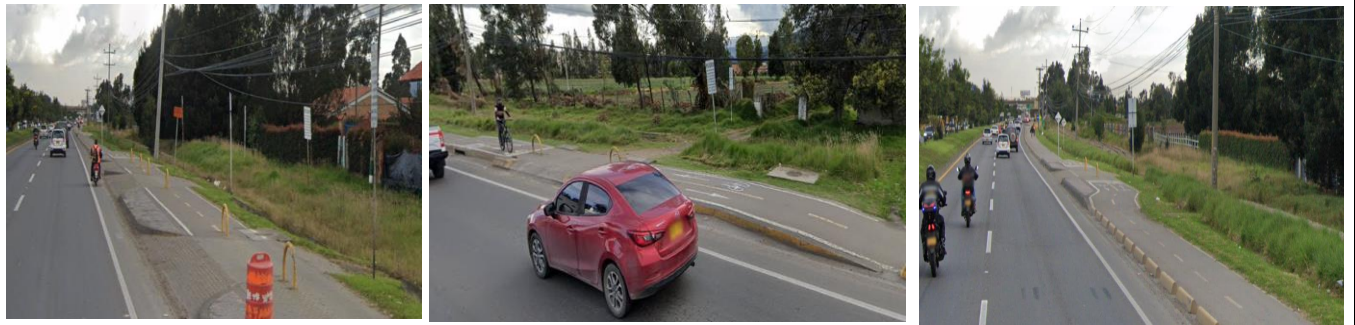
Pie de foto: Se muestra el estado de los accesos a los predios y la señalización existente para los mismos.

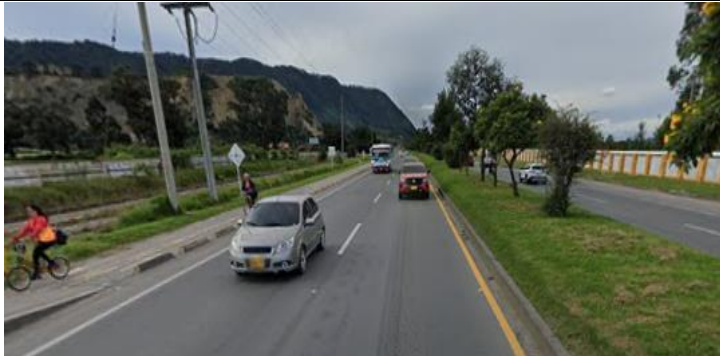
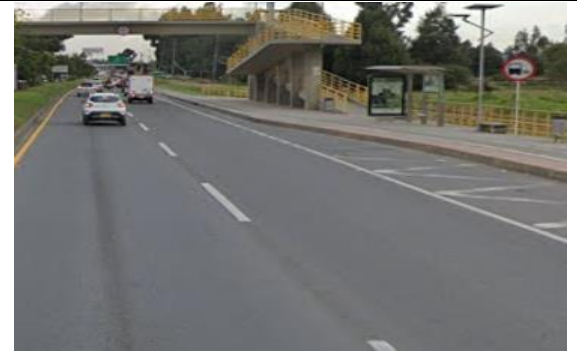
Pie de foto: Se muestra el alineamiento de la vía y la visibilidad con que cuentan los conductores de vehículos.

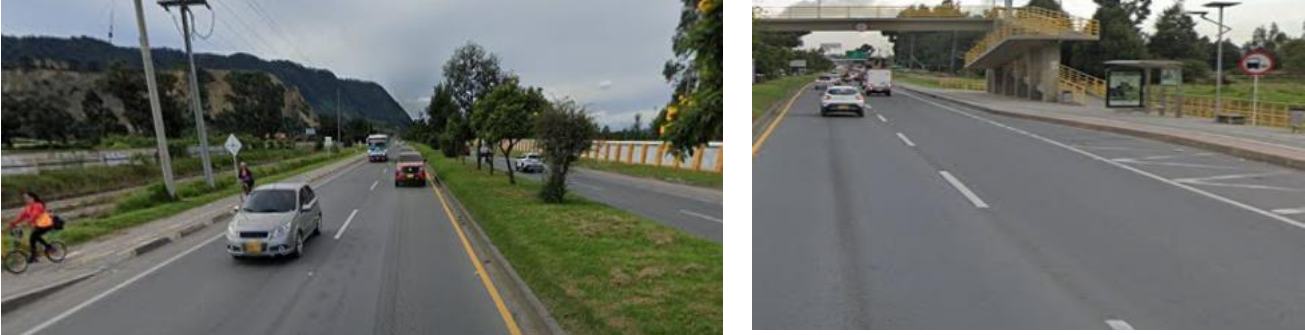
¿La superficie del pavimento mantiene las condiciones de seguridad en la resistencia al deslizamiento de vehículos de las motos?	x		M	EC	Se evidencia un estado optimo de la superficie.
¿Existe fallas en el pavimento flexible o rígido, que pueda desestabilizar el paso de vehículos de 2 ruedas?		x	M	EC	Se evidencia un estado optimo de la superficie.

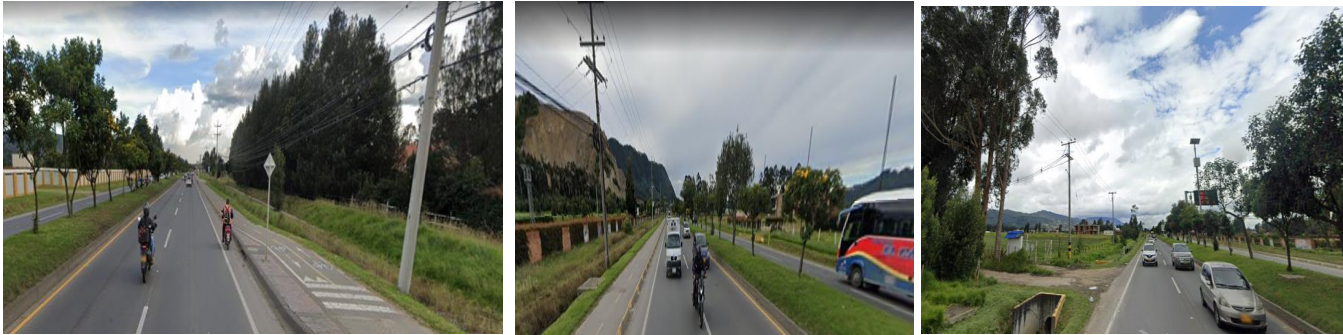
Pie de foto: Se muestra los accesos a los diferente predios y que no se estipula en el trazado de la vía el paso de Peatones ni alguna señalización o infraestructura que lo impida.						
<i>Legibilidad y localización</i>		<p style="font-size: small;">Según la normativa, las señales de tránsito y la demarcación deben ser visibles y comprensibles a larga distancia, asegurando que los conductores puedan anticipar las maniobras, las señales de advertencia (curvas, intersecciones, etc.) deben instalarse con anticipación (mínimo 150 metros antes de la intersección, estas deben estar localizadas en áreas que permitan una buena visibilidad del entorno, evitando zonas con obstáculos como árboles, edificios o terrenos elevados que bloqueen la vista a mínimo 150 metros en intersecciones de vías primarias y secundarias.</p>

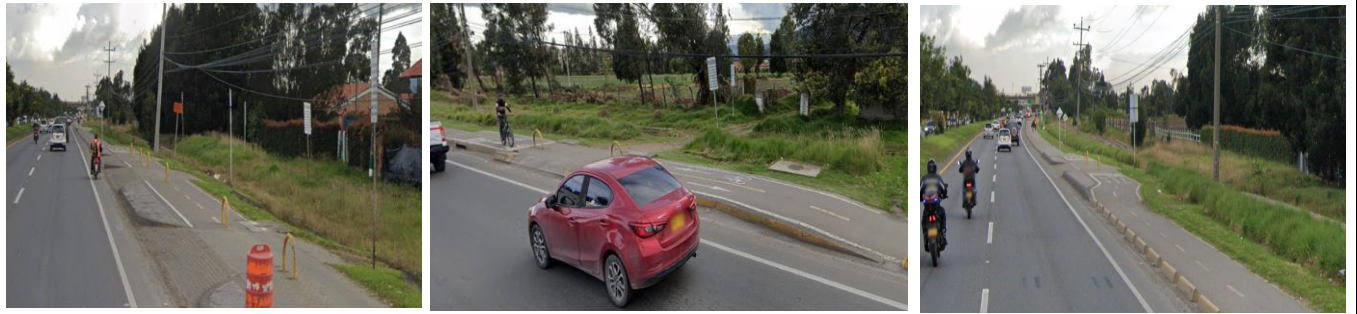
Pie de foto: Se muestra los accesos a los diferente predios y la falta de señalización para estos.

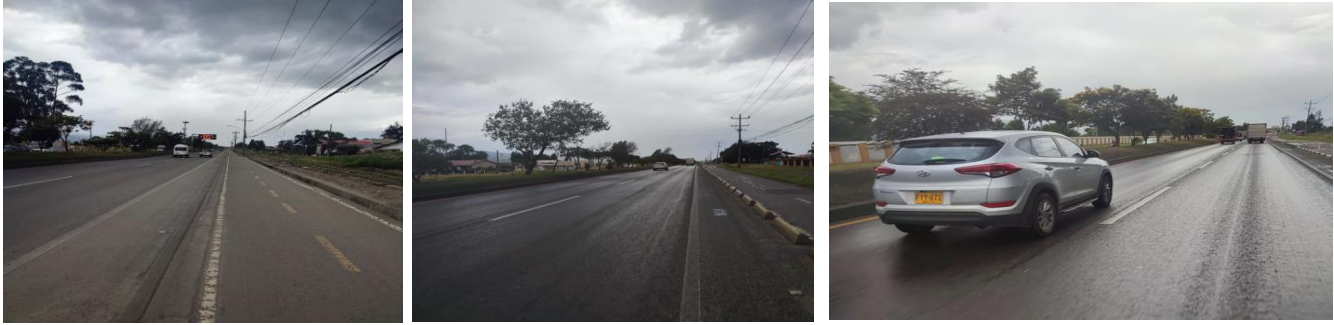
Pie de foto: Se muestra el comportamiento de la vía en lluvia y la composición de esta en cuanto a drenajes existentes.					
<i>Gálibos</i>					<p>Según la normativa, el Gálibo Vertical debe contar con mínimo 4.5 metros sobre la calzada para permitir el paso de vehículos de carga y garantizar la seguridad del tránsito.</p>
¿Se cumple con los gálibos mínimos de acuerdo con la norma en todos los puntos de paso inferiores?	X			EC	Se cumple con la altura definida en el Manual de Diseño Geométrico de Carreteras 4,50M, no obstante la única señalización está dispuesta en el puente peatonal.

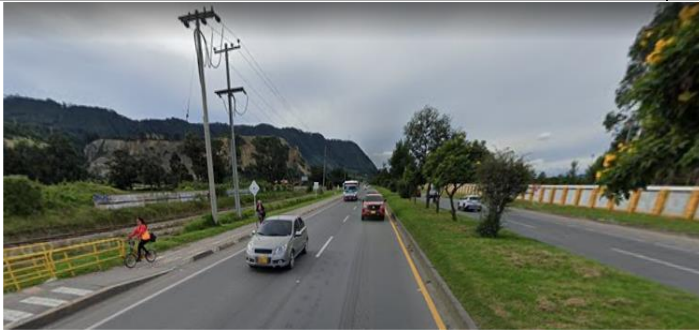
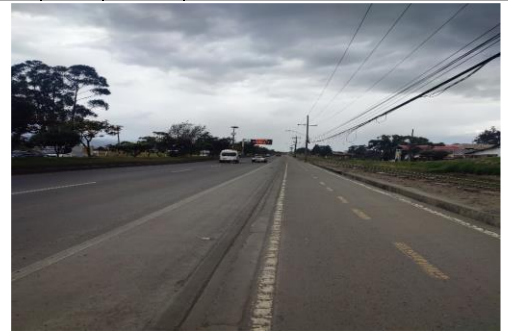
Pie de foto: Se denota el alineamiento de la vía y la no existencia de postes de alumbrado, lo accesos a los diferentes predios y la falta de señalización para estos.

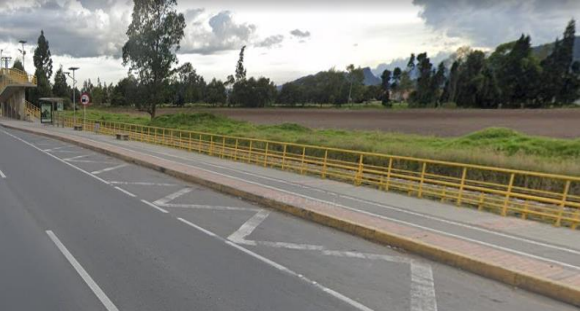
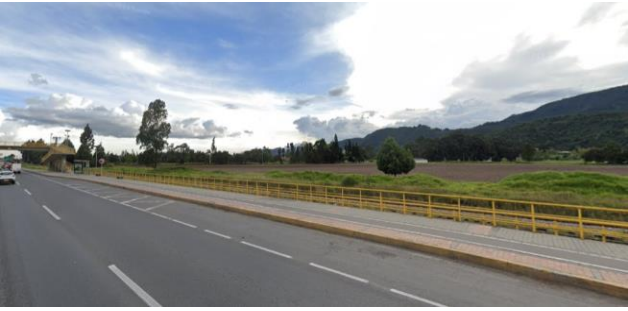
<p>Pie de foto: Muestra la Bahía de acceso al transporte público.</p>					
<p>¿Son apropiados los anchos de las bermas?</p>		X	A	EC	<p>No cumple con lo estipulado en el Manual de Diseño Geométrico de Carreteras, ya que cuenta con un ancho de 1,2M, impidiendo el aparcamiento de un vehículo en caso de presentar fallas.</p>
<p>¿El alineamiento de los bordes de la vía es obvio y correcto?</p>		X	M	EF	<p>No cumple con lo estipulado en la norma ya que la berma interna o zona de seguridad no se evidencia del mínimo 0.5M.</p>

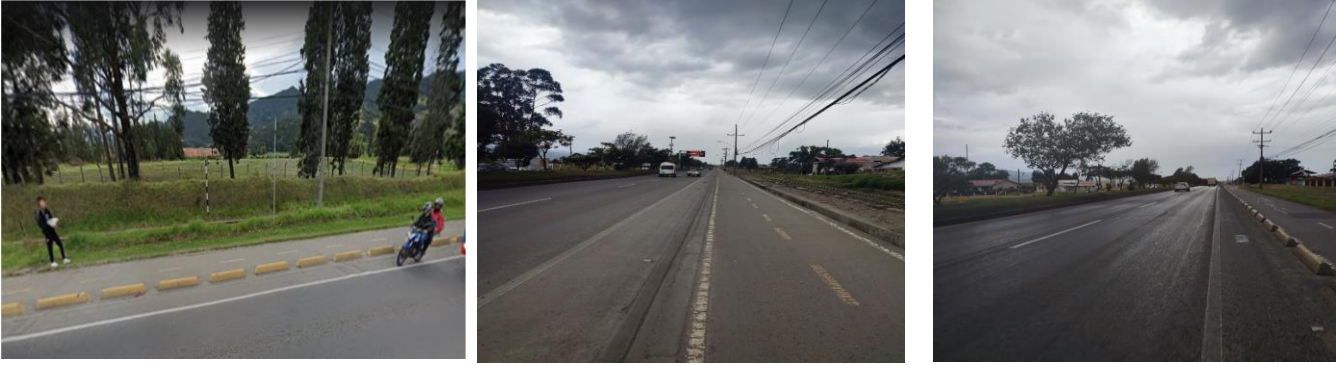
¿Todos los probables tipos de vehículos pueden ser acomodados?		x	M	EF	Los accesos no son adecuados, así mismo los espacios de berma no permiten el aparcamiento en caso de emergencia.

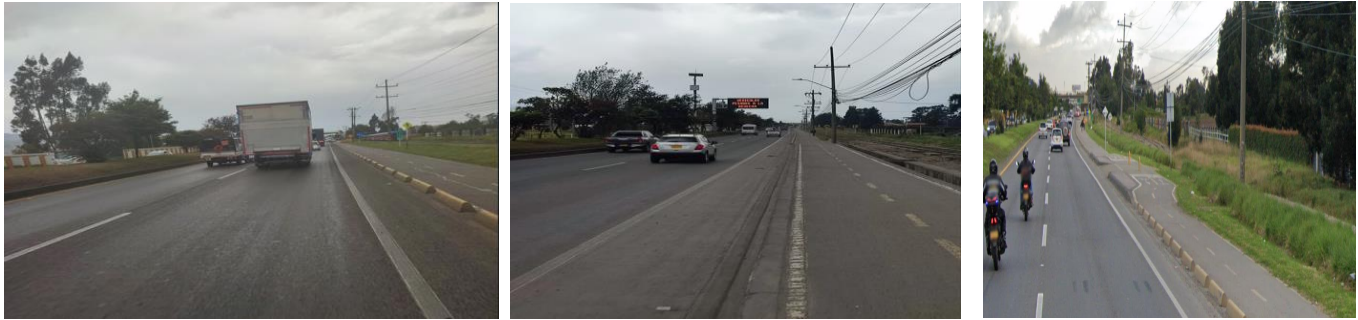
Pie de foto: muestra tramos de la de vía destacando la poca información y señalización que se encuentra en el trayecto.					
¿Toda la demarcación ha sido aplicada de acuerdo con el manual de señalización vigente?	X		M	EC	La demarcación existente está en óptimas condiciones, sin embargo, carece de demarcación las zonas de accesos a predios, bahía de cargue transporte de pasajeros y a lo largo del tramo.
¿Se señala con suficiente anticipación la proximidad del ramal?		X	M	EF	La demarcación existente está en óptimas condiciones, sin embargo, carece de demarcación las zonas de accesos a predios, bahía de cargue transporte de pasajeros y a lo largo del tramo.
¿Los giros a izquierda se han evitado o tienen el tratamiento adecuado?	N/A				El tramo zona de estudio no cuenta con giros a la izquierda.

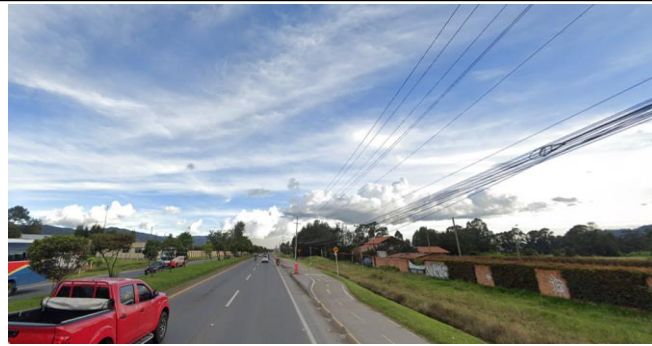
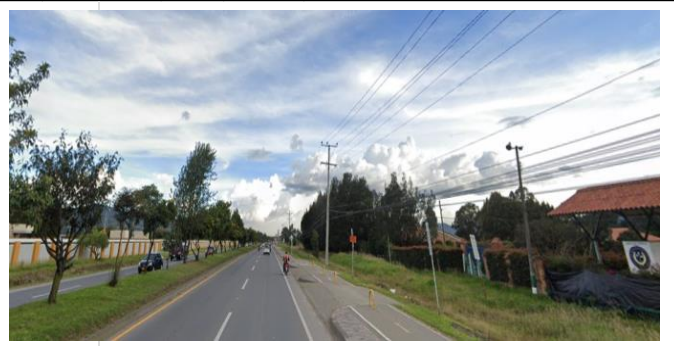
Pie de foto: muestra la composición de la vía y su estado.
