Tramo vial sentido Cajicá - Zipaquirá

Anexo 2F" - LISTA DE CHEQUEO ESPECÍFICA - FASE DE OPERACIÓN

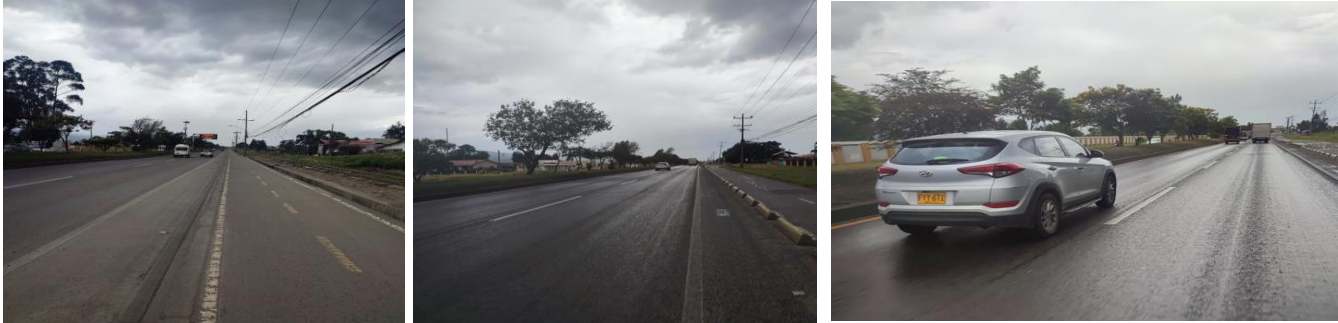
Pie de foto: muestra la composición de la vía a lo largo de varios tramos y el estado de la misma.						
¿Existe señalización adecuada para el paso de vehículos pesados?		X	M	EC	No cuenta con suficiente señalización para el caso específico.

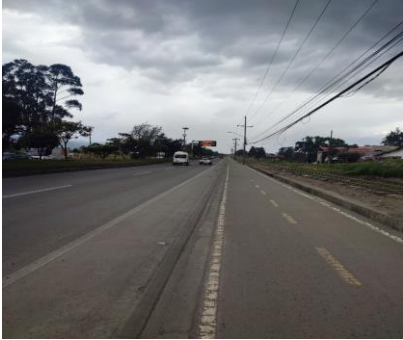
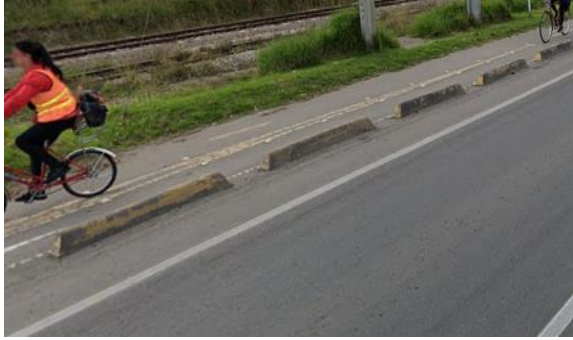
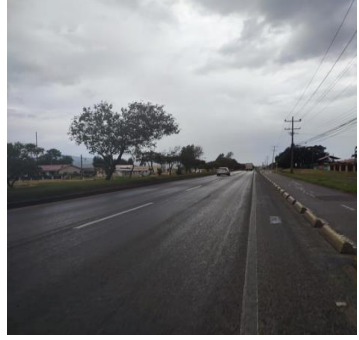
</div>						
Pie de foto: Se muestra el ancho de la berma en el tramo de estudio, con la falta de espacios para detenimiento de los vehículos.						
<i>Accesos</i>					Según la normativa, los accesos a propiedades o zonas comerciales deben ubicarse a una distancia mínima de 50 metros entre sí para evitar congestión y garantizar fluidez en el tráfico, ser graduales y suaves, evitando pendientes abruptas, contar con curvas amplias para facilitar el ingreso y salida de vehículos sin interferir con el flujo principal de tráfico; estar claramente señalizados con señales verticales y horizontales que indiquen la proximidad del acceso y las restricciones de velocidad o maniobras, así mismo contar con aceras o banda de seguridad en caso de ser necesario para proteger a los peatones que puedan ingresar o salir de las áreas cercanas.

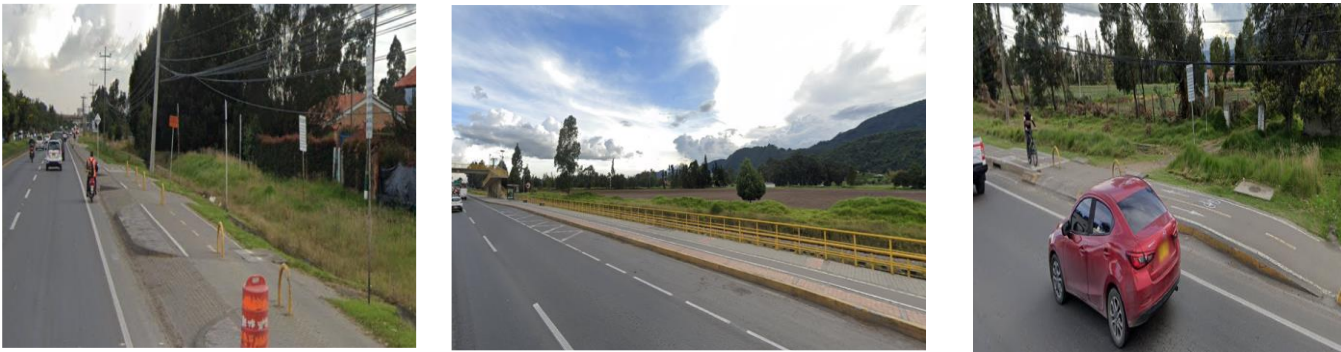
Pie de foto: muestra los accesos a los predios y su falta de señalización.					
<i>Instalaciones para vehículos de emergencia</i>		De acuerdo a la norma las zonas de parada para vehículos de emergencia deben estar señalizadas adecuadamente, con señales visibles y claras, para que los conductores identifiquen rápidamente el área, ser suficientemente amplias para permitir la operación de vehículos de emergencia, como ambulancias, bomberos y patrullas, sin interferir con el tráfico regular; deben estar estratégicamente ubicadas a lo largo de la vía, especialmente en zonas de alto riesgo o en áreas donde pueda haber accidentes frecuentes.

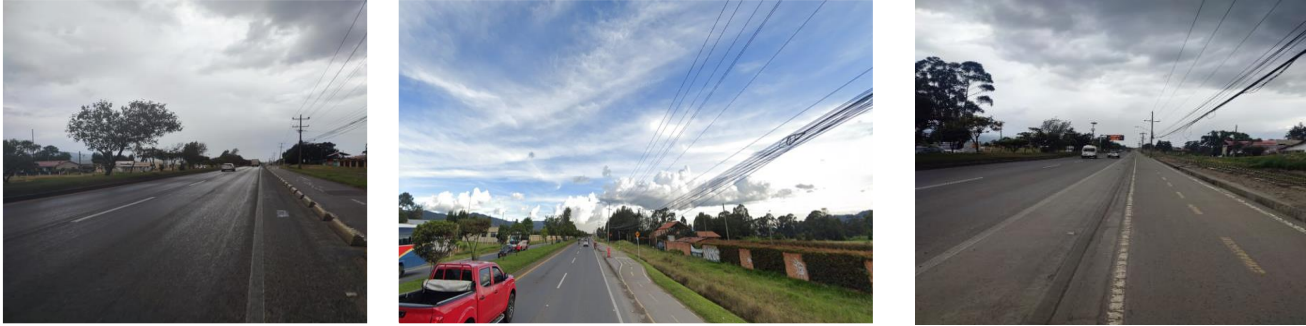
Pie de foto: Se muestra el ancho de la berma en el tramo de estudio, con la falta de espacios para detenimiento de los vehículos.					
¿Es satisfactorio el número de teléfonos de emergencia instalados?		X		EF	El tramo de estudio no cuenta con este equipamiento.
¿Las aberturas del separador central en dobles calzadas se ubicaron con seguridad? (es decir, frecuencia, visibilidad, tamaño)		X		EO	El separador es continuo a lo largo del tramo en estudio, con una altura de 30cm no permite el paso o giro de un vehículo.

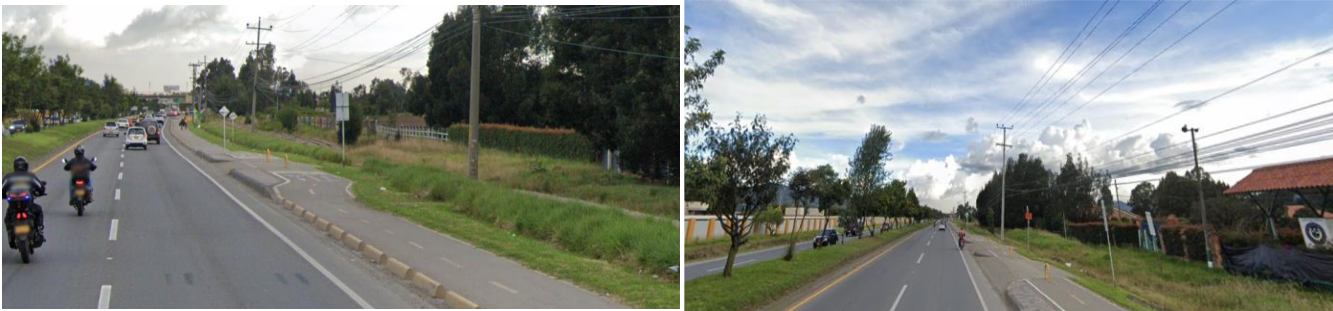
Pie de foto: muestra los accesos a los predios, las zonas laterales y su falta de señalización.					
<i>Ciclistas</i>					<p>Según el Manual de Diseño Geométrico de Carreteras INVIAS, en vías con alta circulación de ciclistas, deben proporcionarse carriles exclusivos o banda ciclística, con un ancho mínimo de 1.5 metros para garantizar la seguridad, la infraestructura debe estar señalizada adecuadamente para ciclistas, con señales verticales y horizontales claras que indiquen los carriles exclusivos, cruces y posibles peligros, Los carriles para ciclistas deben ser continuos y conectados a las rutas principales, evitando interrupciones que obliguen a los ciclistas a salir del carril asignado, estableciendo zonas seguras para los ciclistas, con semaforización y demarcación adecuada para su protección, y permitirles cruzar sin interferencia con el tráfico vehicular.</p>

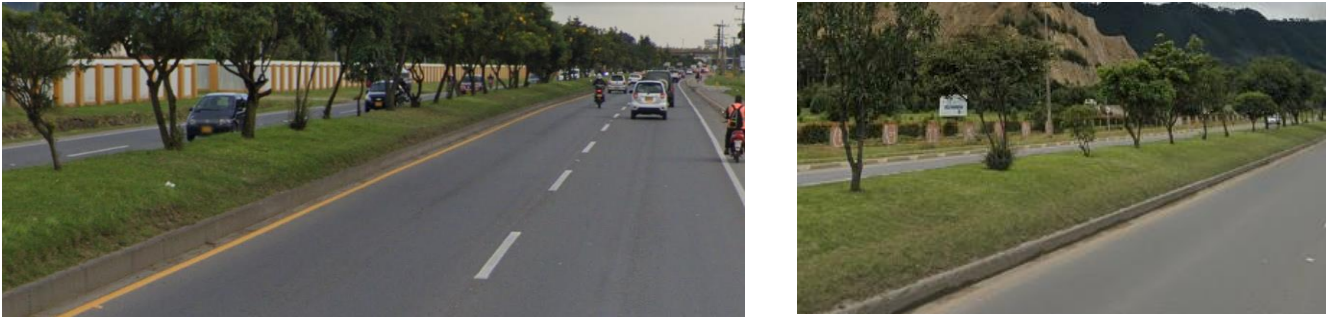
Pie de foto: se muestra la composición de la vía y el bordillo existente en el separador central.					
En las zonas más propicias para que los motociclistas se desvíen de la calzada, ¿el costado del camino es indulgente o está protegido con seguridad?		X	A	EC	El tramo zona de estudio no cuenta con protección de seguridad o en su defecto con barreras de seguridad.
¿Los sumideros y extremos de alcantarillas son atravesables por las motocicletas? (Rejillas que permitan el paso)	x			EC	Se observa que durante la composición de la red férrea lleva una zanja canalización de agua de 3M de profundo y ancho de 40cm.
<i>Peatones</i>					
¿Los peatones pueden cruzar con seguridad en intersecciones?		X	M	EF	Aunque no se tiene una intersección estipulada en el tramo de vía, Los accesos a los predios no son adecuados en cuanto a su señalización y visibilidad para los usuarios de vía.

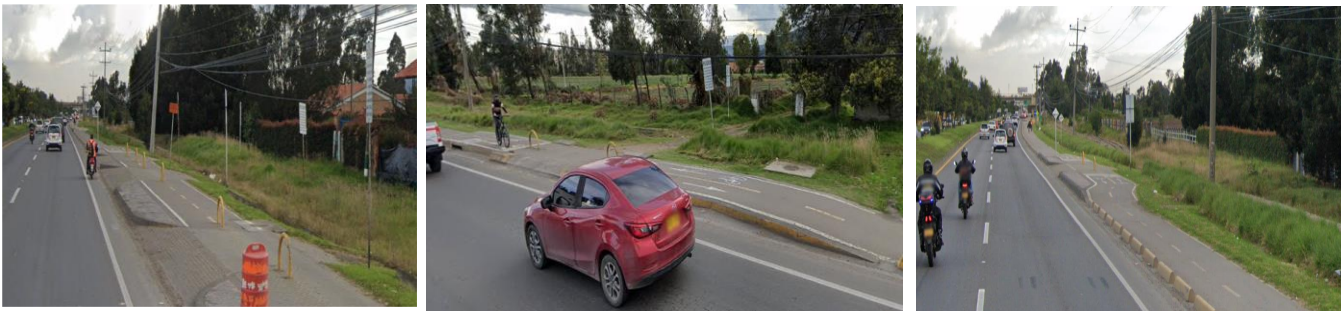
Pie de foto: muestra los accesos a los predios, las zonas laterales y su falta de señalización.					
¿Los peatones pueden cruzar con seguridad en cruces semaforizados y peatonales?	N/A				No se cuentan con pasos semaforizados.

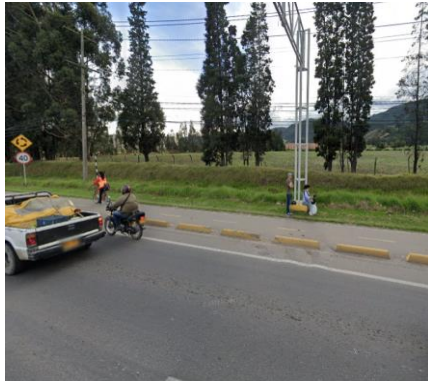
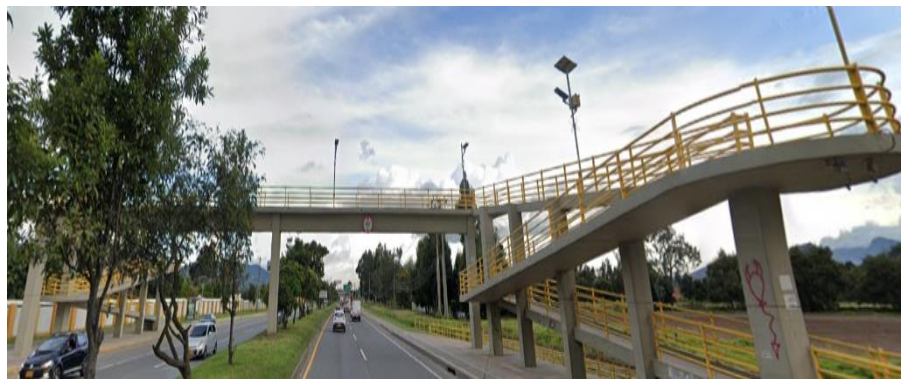
Pie de foto: Se muestra el unico paso seguro en el tramo zona estudio y el uso por los usuarios a lo largo del tramo estudio.

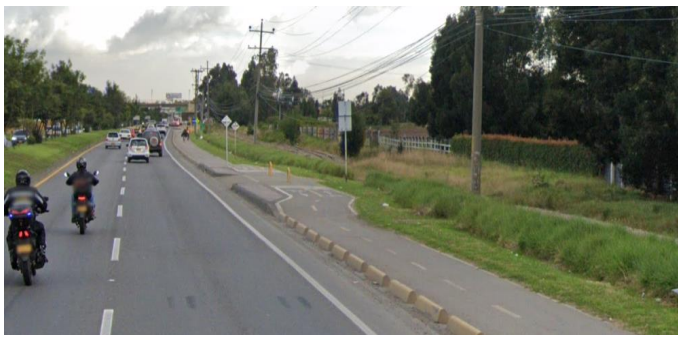
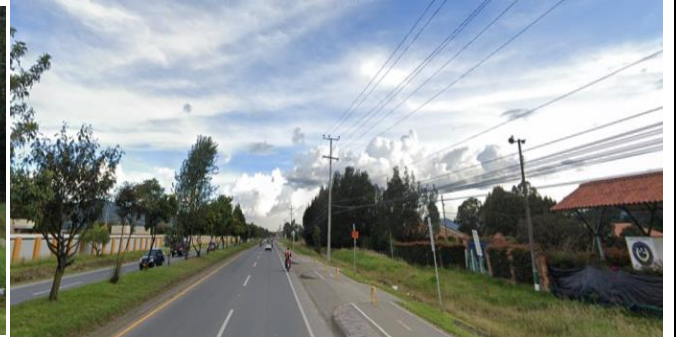
Pie de foto: muestra los accesos a los predios, las zonas laterales y su falta de señalización.

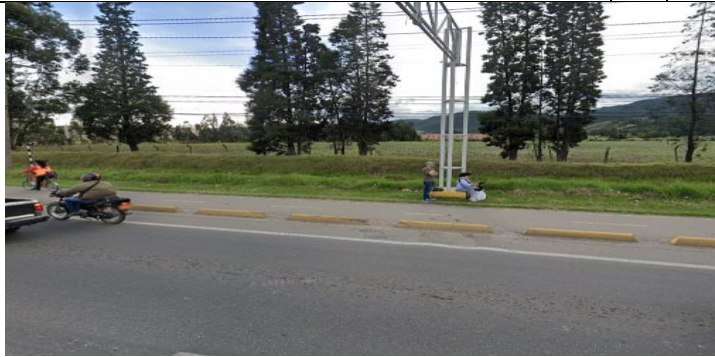
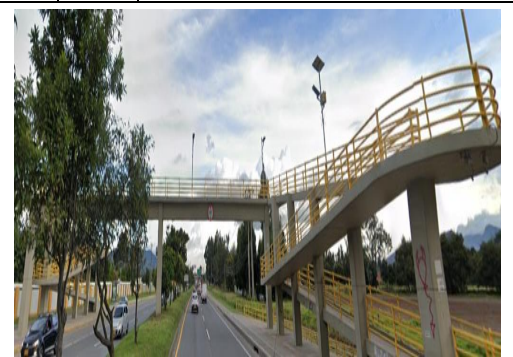
Pie de foto: Se muestran las zonas que posiblemente pueden ser transitadas por los peatones, su composición y señalización.

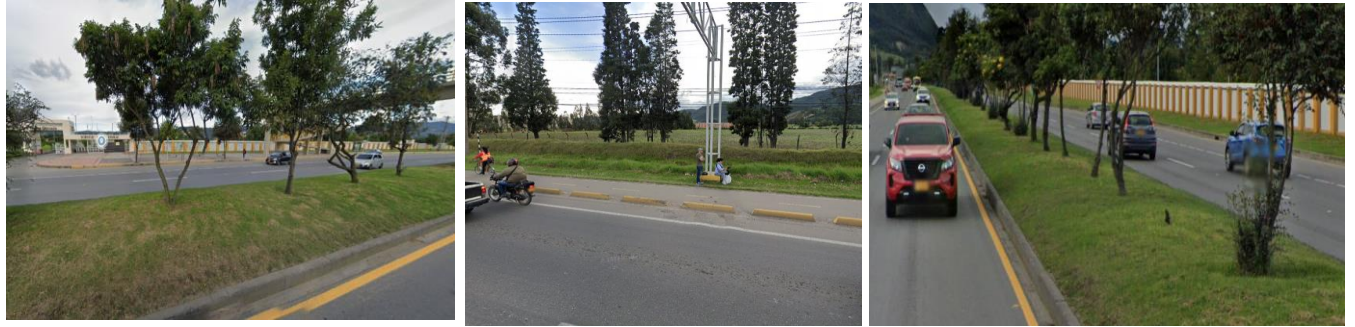
Pie de foto: Se muestra los posibles cruces por peatones a lo largo del tramo zona estudio.

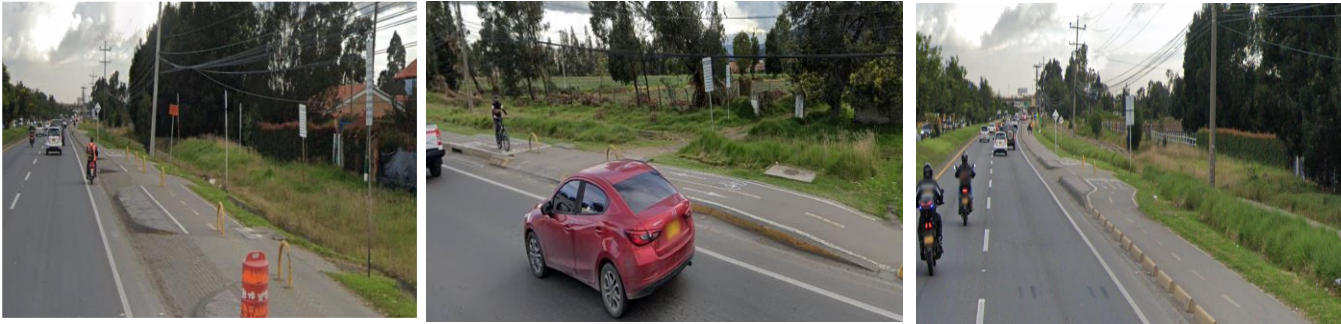
¿La iluminación en los cruces es satisfactoria?		X	M	EF	No cuentan con iluminación.

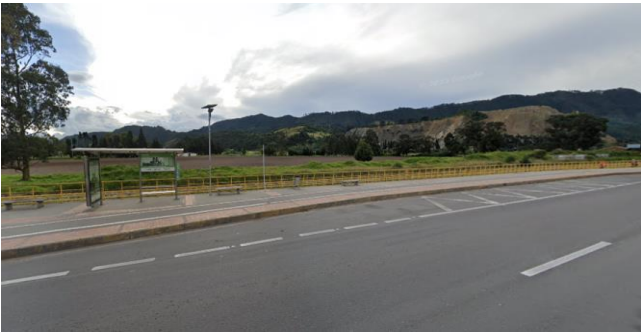
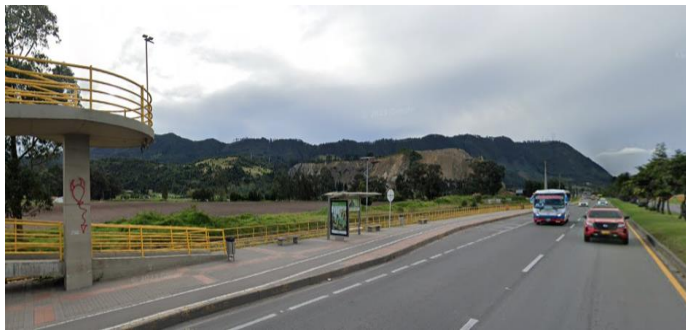
</div>						
Pie de foto: Se muestra el area de acceso al transporte publico.						
<u>7. Usuarios Especiales</u>						
<i>Cruces de animales</i>						
De acuerdo a la norma se deben colocar señales de advertencia específicas en áreas donde se detecte frecuente cruce de animales, especialmente en zonas rurales o de alta presencia de fauna, en algunas rutas, especialmente en áreas rurales, deben habilitarse pasos de fauna o estructuras de cruce para permitir que los animales atraviesen la vía de manera segura, minimizando accidentes, instalar barreras o cercas en áreas críticas para evitar el acceso directo de animales a la carretera.

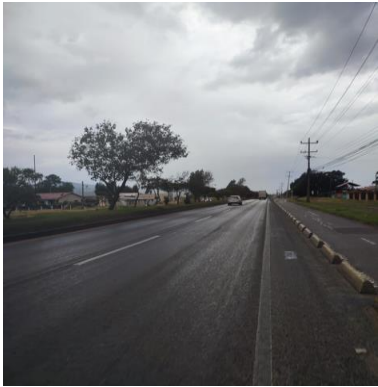
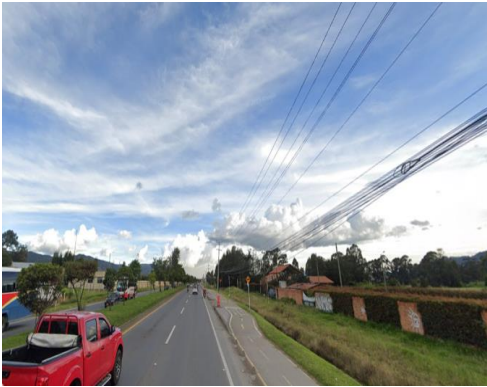
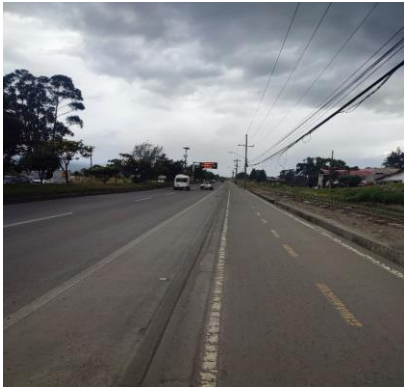
</div>						
Pie de foto: Se muestra el área de las bermas a lo largo del tramo en estudio, la falta de zonas para vehículos de mantenimiento.

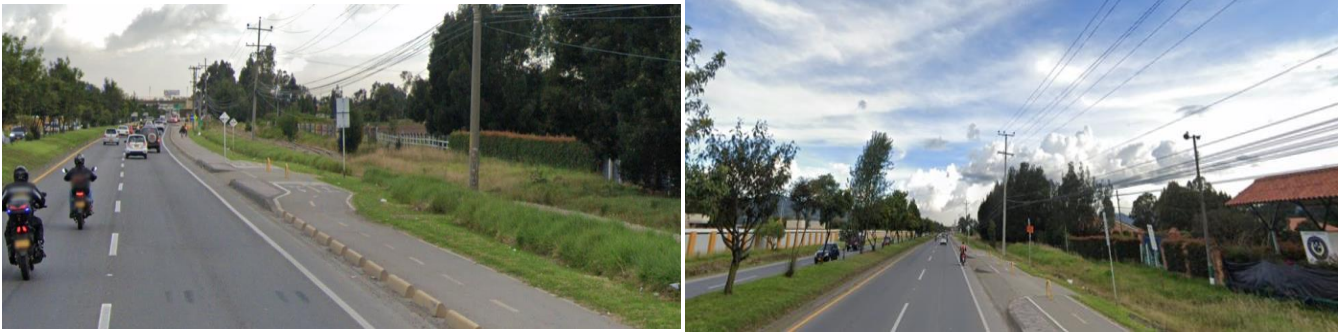
<p>Pie de foto: Se muestran los accesos a predios de producción agrícola y su señalización.</p>					
<p><u>8. Redes</u></p>					<p>Según el Manual de Diseño Geométrico de Carreteras INVIAS, las redes de servicios públicos (agua, energía, telecomunicaciones) deben estar ubicadas fuera de la zona de tráfico principal para evitar interferencias con el flujo vehicular y facilitar su mantenimiento, estar debidamente canalizadas de manera segura, evitando la obstrucción de la vía y garantizando la accesibilidad para trabajos de reparación o instalación, se deben proteger las redes críticas, como las de telecomunicaciones y energía, con estructuras adecuadas para prevenir daños por accidentes o trabajos viales.</p>

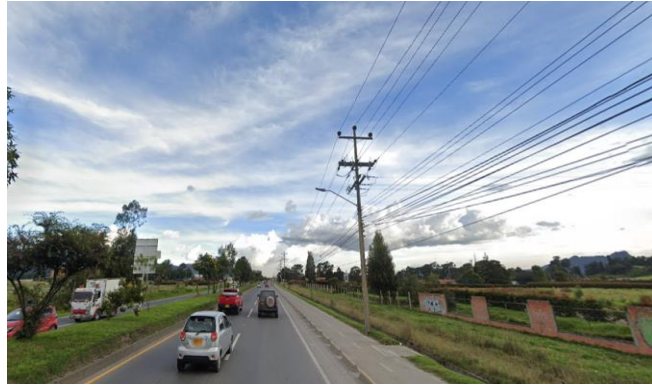
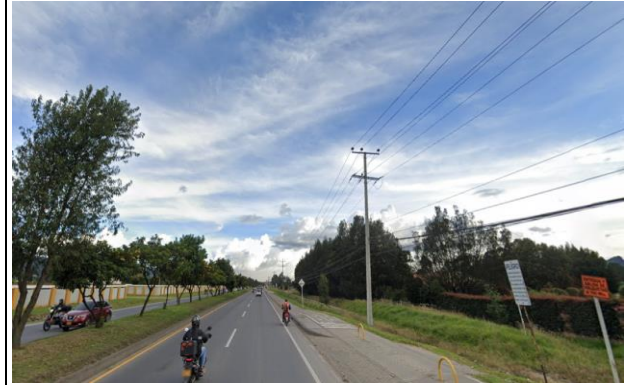
Pie de foto: Se muestra la infraestructura de servicios públicos y su alineamiento con la vía.

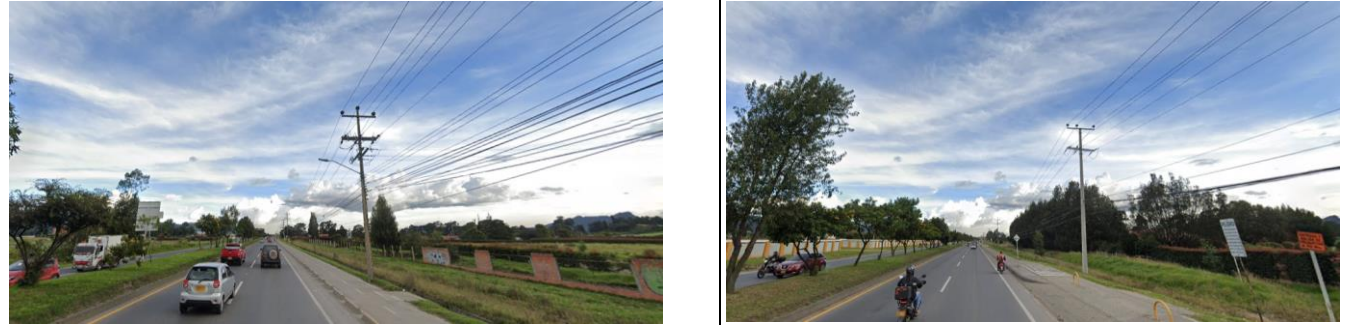
Pie de foto: Se muestra la composicion de la via a lo largo del tramo en estudio.					
¿Se dispone de acceso seguro hacia y desde las obras?						N/A				No se evidencian obras en el tramo zona estudio	
¿Se consideran adecuadas las zonas de estacionamiento?							X	M	EC	No se dispone con areas para estacionamientos en caso de emergencia, asi mismo, la berma solo cuenta con un ancho de 1,2M, al momento de un vehiculo estacionar allí, invade el carril.

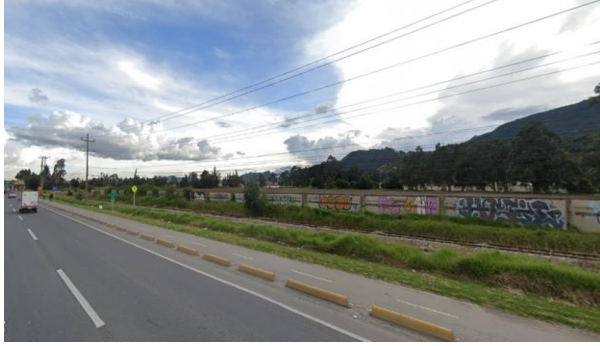
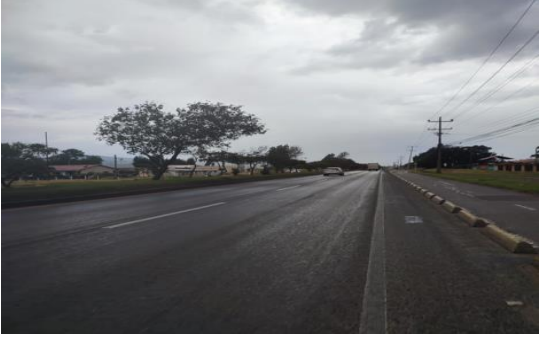
Pie de foto: Se muestra la composición de la vía, en específico la señalización existente en el tramo de estudio.					
¿Existe una sobreconfianza en las señales en lugar de corregir problemas de diseño geométrico?		X	M	EC	Se evidencia carencia de señales de tránsito

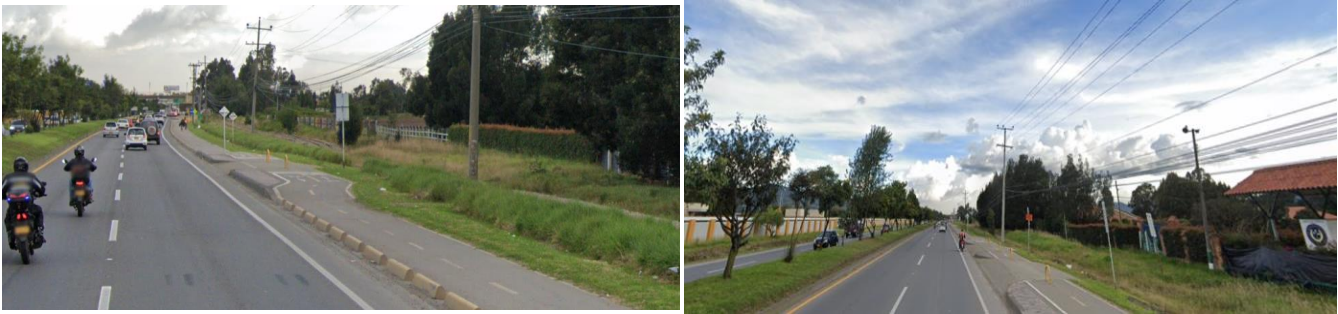
Pie de foto: Se muestra la composición de la vía, en específico la señalización y demarcación existente en el tramo de estudio.				
¿Se requieren tachas? si se han instalado, ¿están correctamente ubicadas, con el color correcto y en buenas condiciones?						X		EC	Si se requieren con respecto a la señalización a lo largo de la vía
¿La demarcación se encuentra en buenas condiciones?, ¿el contraste demarcación / pavimento es suficiente?					X			EC	Se observa acorde la demarcación con respecto a los carriles y ejes de vía existentes.
¿Están demarcadas correctamente todas las señales de piso incluyendo las flechas?						x	A	EC	Se observa carencia en la demarcación, específicamente en los accesos a predios.

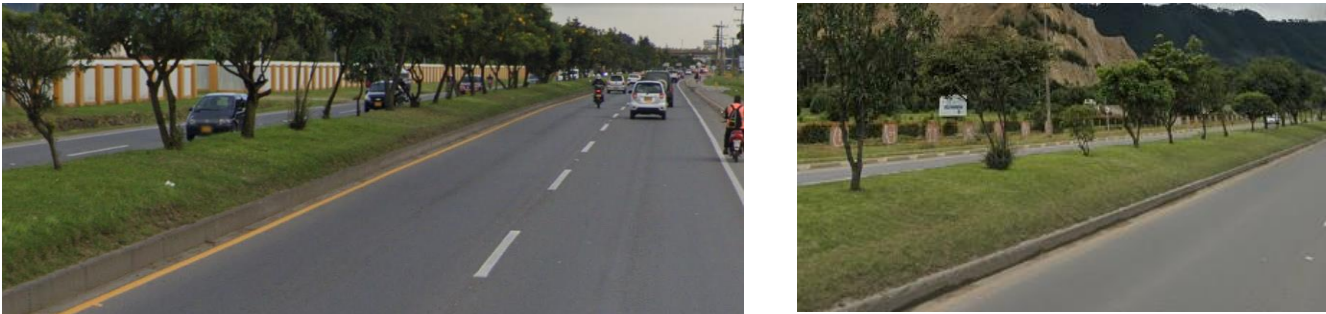
Pie de foto: Se muestra las calzadas en 2 direcciones y su respectivo separador central.					
Donde fue necesario, ¿se proveyeron marcadores de pavimento retrorreflectivos sobreelevados?		X		EF	No se cuenta con esta clase de elementos.
¿Las señales de advertencia de curvas, velocidad aconsejada o chevrones se localizaron según requerimientos?		X	A	EC	Se evidencia carencia de estas señales
¿Las marcas del proyecto nuevo son coherentes con las secciones adyacentes del camino? (o es necesario mejorar las marcas anteriores)		X		EC	No se evidencia necesidad de mejorar las marcas.
¿Las marcas diagonales y chevrones se pintaron según los requerimientos?	X			EC	Se encuentran bajo la normatividad
¿Las marcas audibles están correctamente ubicadas?		X	M	EC	No se cuenta con esta clase de elementos.

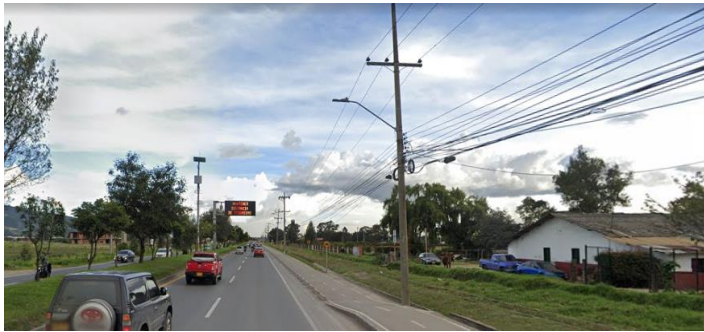
¿Se han incluido otros dispositivos para la regulación del tránsito? (Por ejemplo: delineadores de piso elevados, delineadores verticales, marcadores de obstáculos, segregadores y limitadores de flujo, reductores de velocidad, resaltos, bandas alertadoras, tabiques, cintas plásticas y mallas, señalización de estaciones de peaje, señalización para rampas o lechos de frenado de camiones)		X			Se evidencia carencia de estos elementos.	
¿Son adecuados y necesarios?	X		A	EC	Si se requieren de acuerdo a la caracterización de la vía por ser sector crítico de velocidad	
¿Las líneas de piso son claras y se pueden ver en diferentes horas del día?, ¿bajo diferentes condiciones ambientales? (neblina, lluvia, etc.)	X		M	EC	Si cumplen su función, aunque se evidencia falta de instrumentos como ojos de gato.

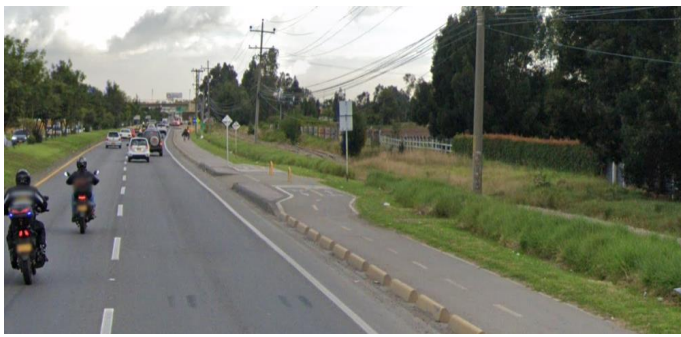
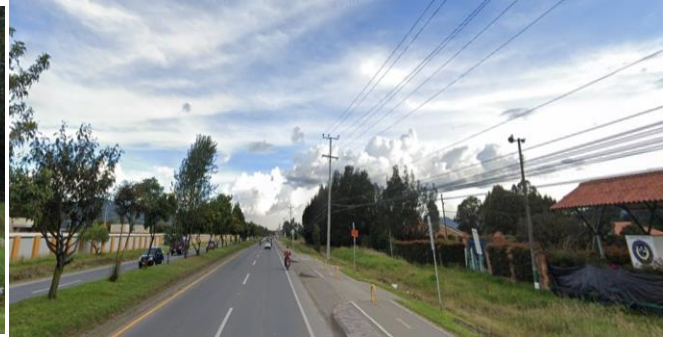
Pie de foto: Se muestra la señalización y demarcación existente en el tramo de estudio.

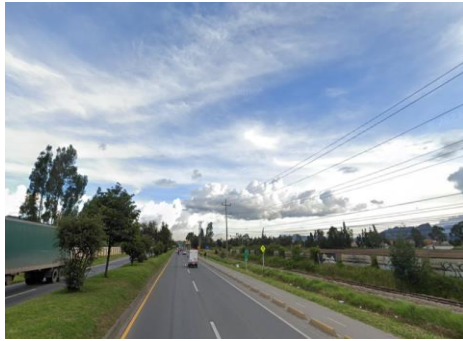
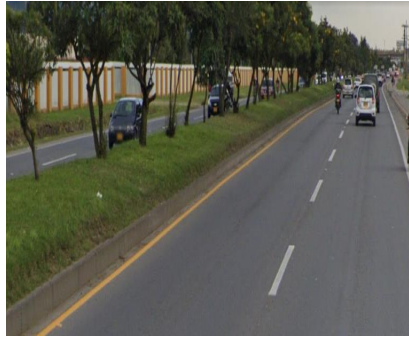
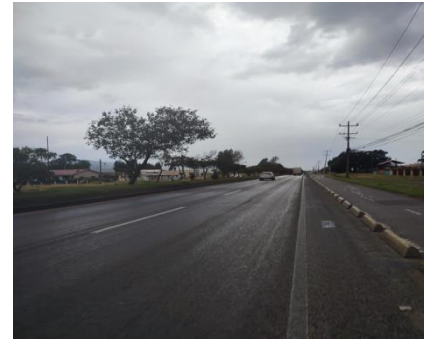
Pie de foto: Se muestra la señalización y demarcación existente en el tramo de estudio.

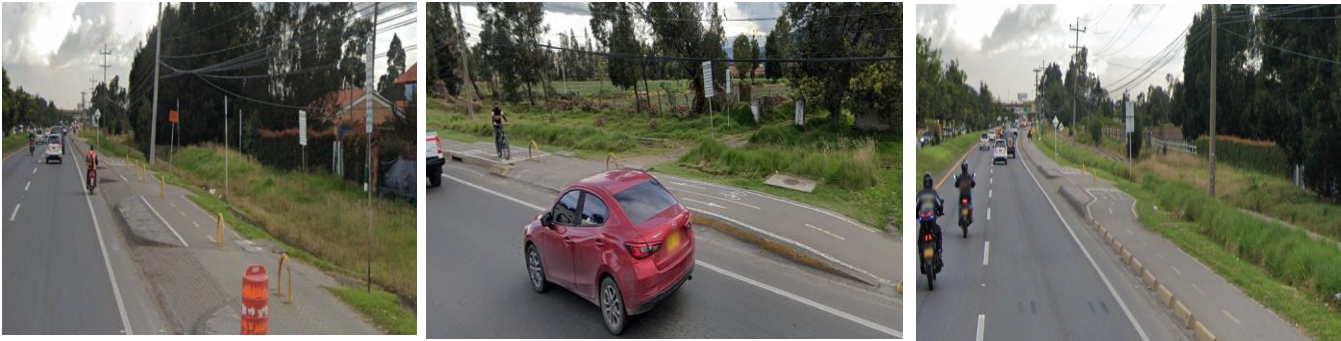
Pie de foto: Se muestra la señalización y demarcación existente en el tramo de estudio.					
¿Se incluyen las señales informativas suficientes y necesarias relacionadas con lo que el usuario va a encontrar en o cerca de la intersección? (estaciones de servicio, restaurantes, hoteles, poblaciones, etc.)		X			En el tramo vial inspeccionado no se cuenta con esta infraestructura.
¿El limite de velocidad en las curvas es el apropiado?	N/A				No se cuenta con curvas en el tramo de la zona estudio.
¿Todas las señales son efectivas para todas las condiciones probables?		X	A	EC	Se evidencia carencia de estas señales.

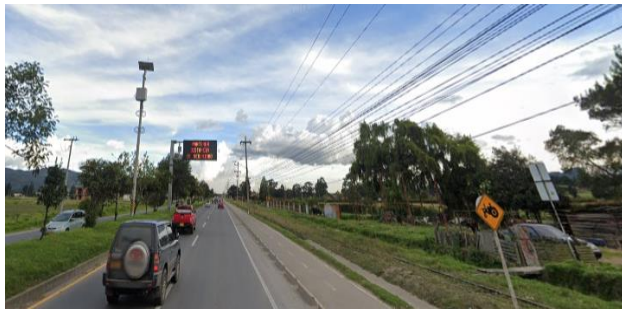
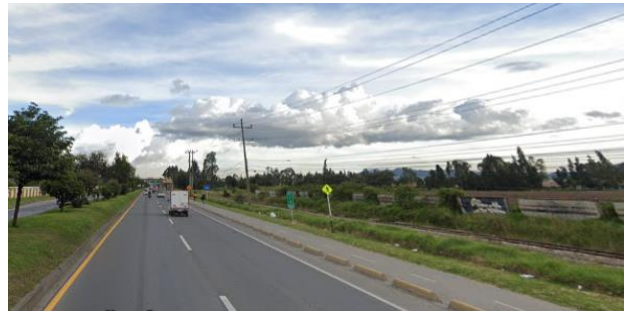
Pie de foto: Se muestra la señalización existente en el tramo de estudio.

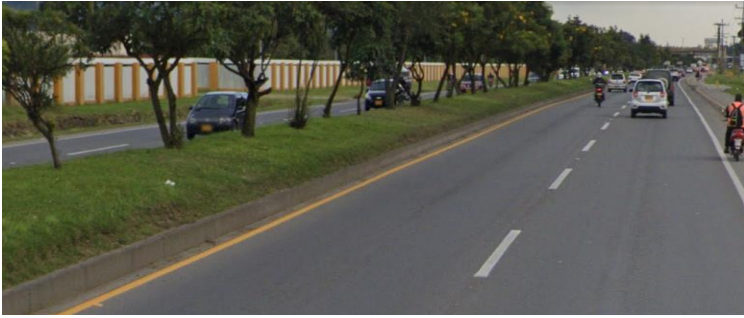
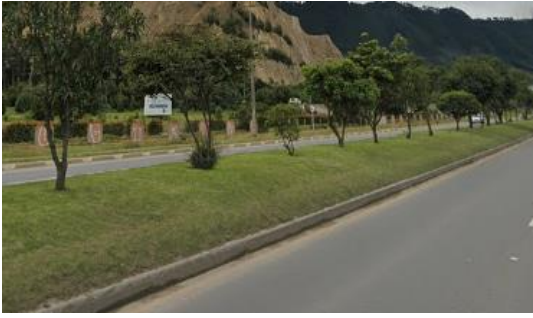
Pie de foto: Se muestra el separador central ya que durante todo el tramo de estudio cuenta con la misma estructura.											
¿Cualquier barrera de contención provista fue necesaria y adecuadamente estudiada (por ejemplo, en terraplenes, estructuras, árboles, postes, canales de drenaje, masas de agua laterales, pilas de puente, etc.)							X	A	EC	No se cuentan con barreras de contencion aunque si son necesarias.

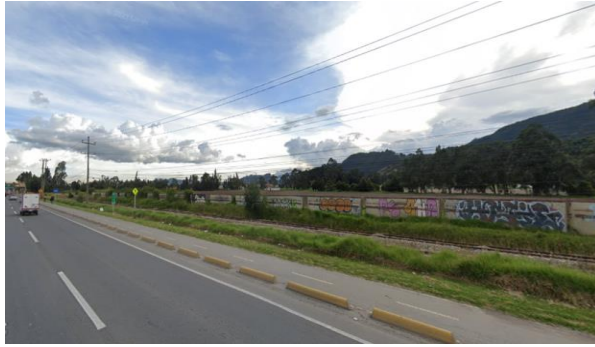
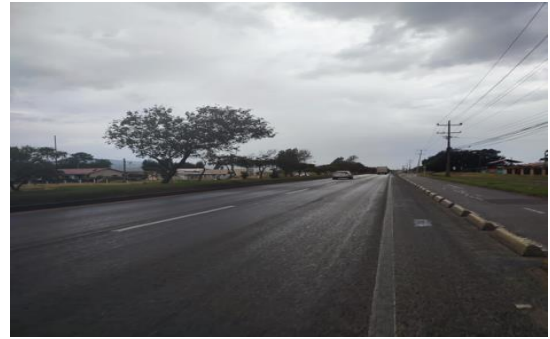
Pie de foto: Se muestra las zonas en las cuales se requieren barreras de protección para el mejoramiento de la seguridad vial.

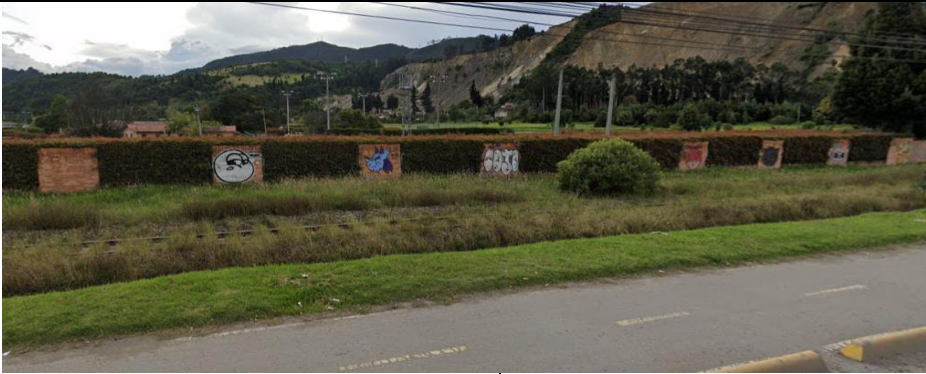
Pie de foto: Se muestra el canal existente en el tramo de estudio, la cercanía al final de la berma y la falta de protección para los usuarios de vía.											
¿La posición de controladores de semáforos y otros aparatos de servicio es satisfactoria?						N/A				No se cuenta con esta infraestructura

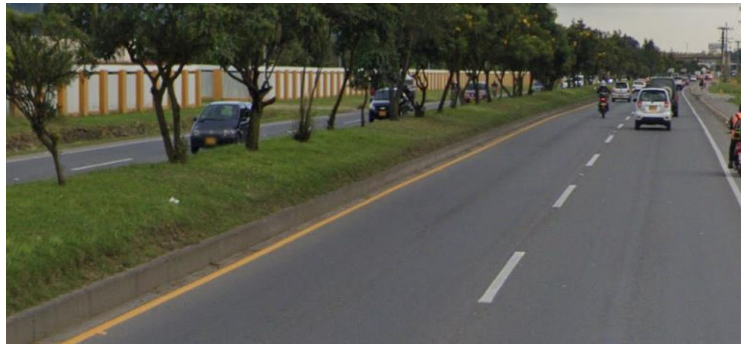
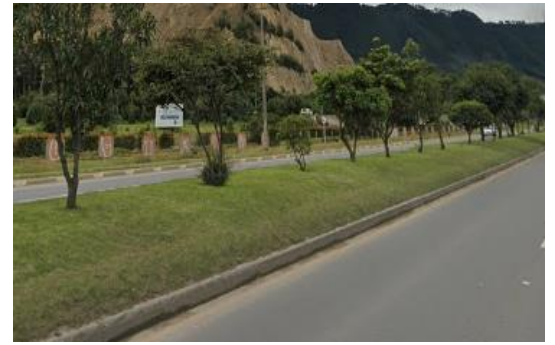
Pie de foto: Se muestra el separador central con su respectiva arborización, que es replicado durante toda la zona de estudio.
