***ESTRATEGIA DE RECUPERACIÓN Y
CONSERVACIÓN DEL B.I.C DE LA
CASA DE RICHARD GOOD***

Universidad La Gran Colombia

Facultad de Arquitectura

Tesis o trabajo de investigación presentada(o) como requisito parcial para optar al título de:
ARQUITECTO

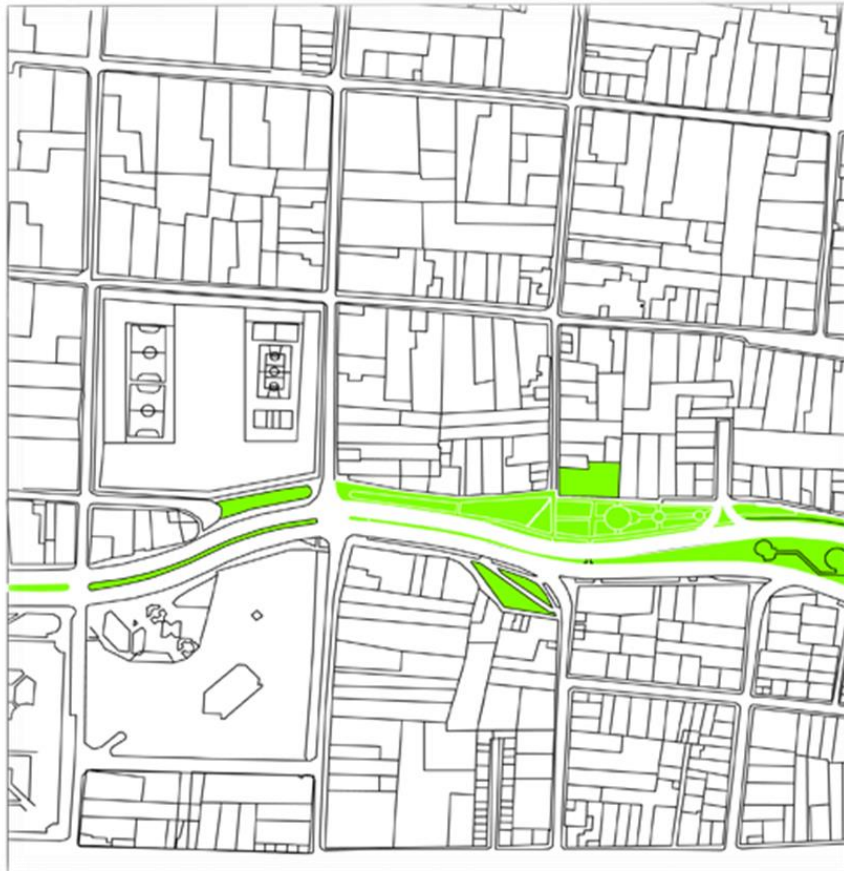
[Ilustración 27 Espacio publico](#)

Plano-espacio público, elaborado por: Diana Sarmiento Díaz. (2015).

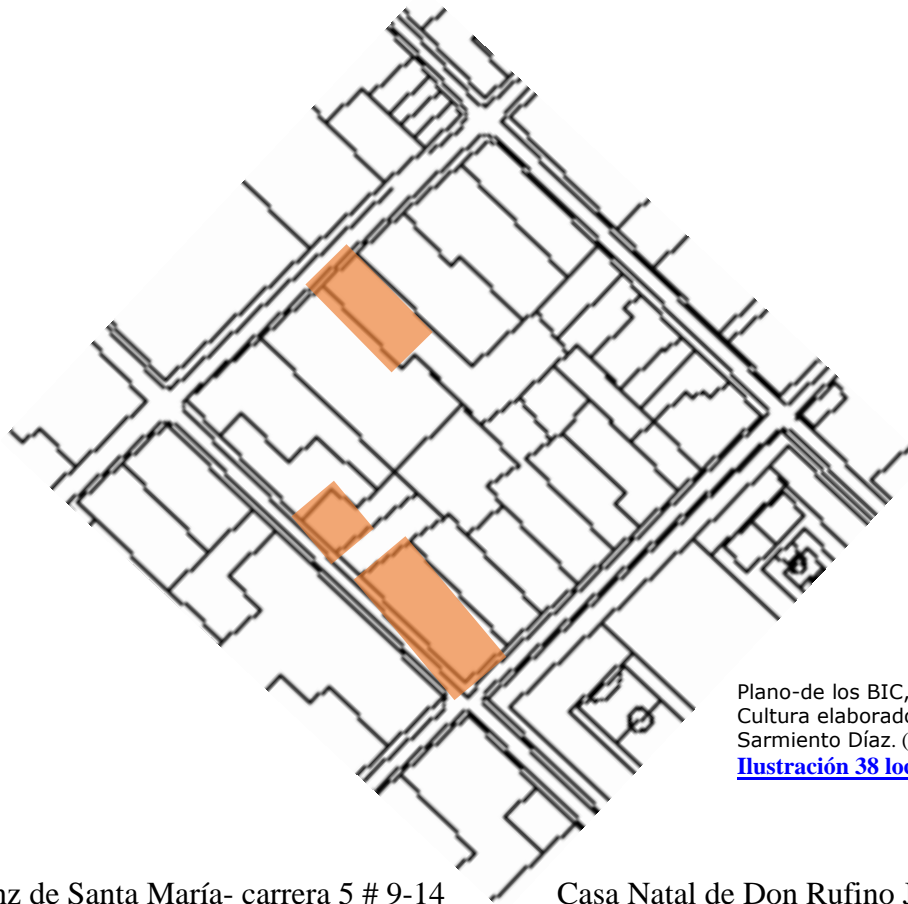
Plano-de los BIC, Ministerio de Cultura elaborado por: Diana Sarmiento Díaz. (2015).
[Ilustración 38 localización BIC](#)

Localización de los B.I.C según el Ministerio de Cultura

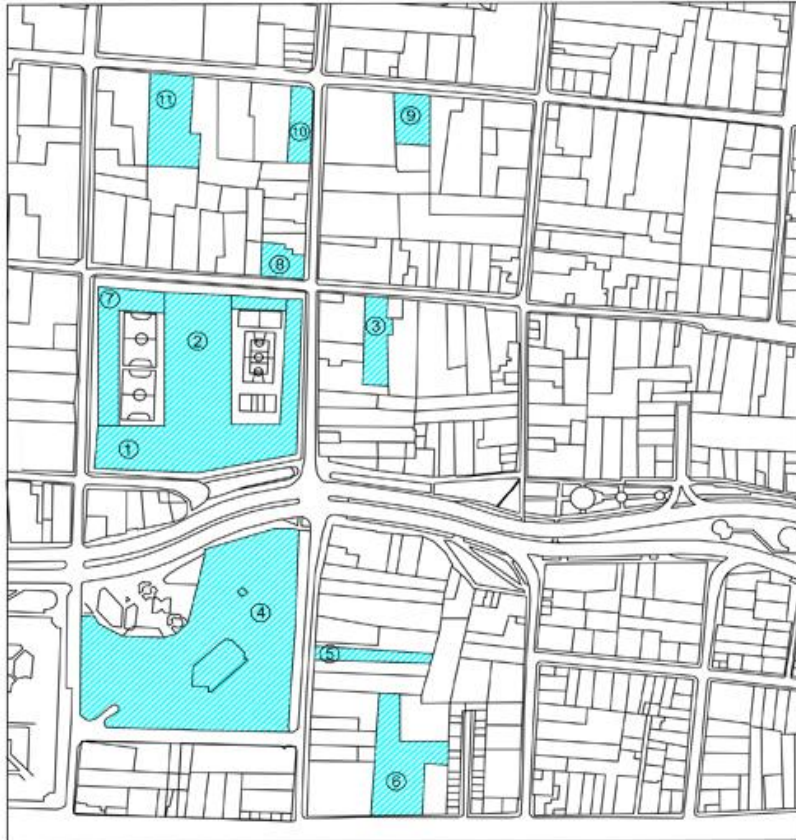
Ilustración 43 usos del Suelo

El uso que predomina es el institucional y vivienda

Plano-Usos, elaborado por: Diana Sarmiento Díaz. (2015).

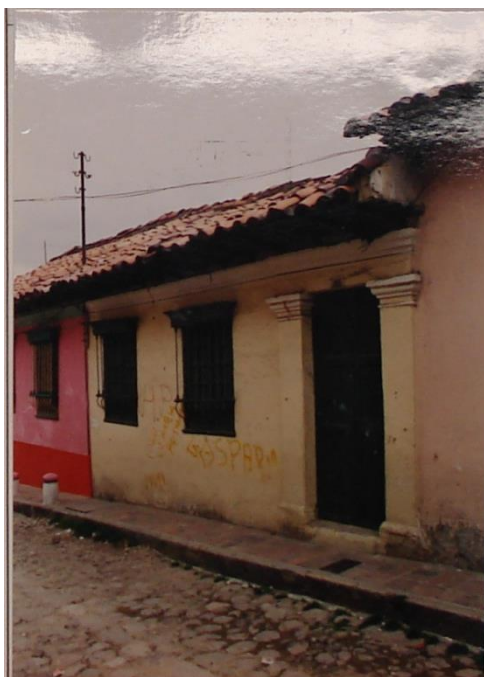
[Ilustración 52 predio carrera 3 antigua](#)

Diana Sarmiento Díaz. (2001) *Casa Richard Good, Carrera 3 #8-43*[Fotografía].

La causa principal del deterioro de la vivienda ha sido la falta de mantenimiento y las malas intervenciones a las que ha sido sometido, perdiendo entonces características y elementos originales. Se realizó un análisis en el interior de la vivienda y las lesiones que el inmueble tiene.

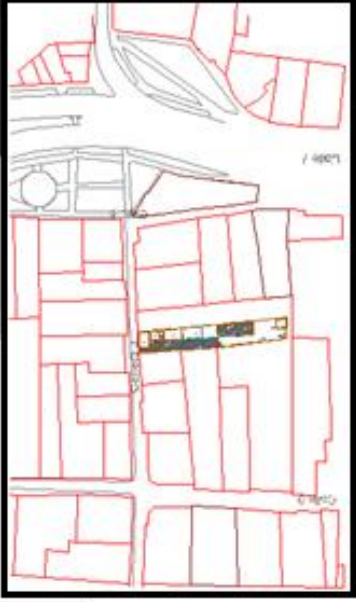
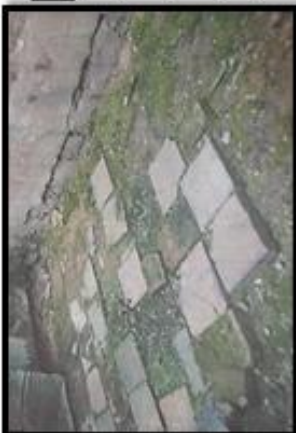
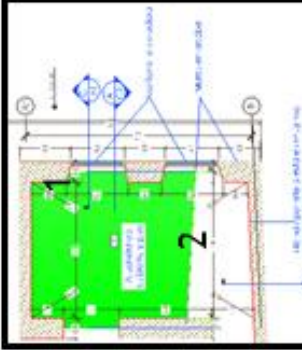
elemento	origen	Estado		Materiales	diagnóstico
		B	R / M		
Muros	Origina		x	Ladrillo cocido	Deterioro por humedad
Pintura	Origina		x	interior	eflorescencia

- B.1 Humedad
- B.2 Suciedad
- B.3 Erosión
- C.1 Desprendimientos
- C.2 roturas
- D.1 Insectos
- D.2 Mohos y Hongos
- D.3 Plantas Superficiales
- D.4 Animales (palomas-perros)
- E.1 Carencia de Mantenimiento

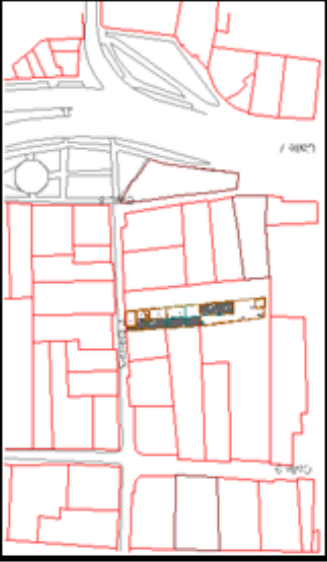
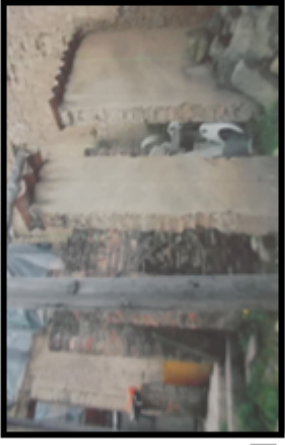
Diana Sarmiento Díaz. Ficha de patología 3 (2015) *Casa Richard Good, Carrera 3 #8-43*[Fotografía].

El espacio se encuentra en muy mal estado debido a efectos climáticos (luvia, sol) dado que no hay cubierta. Utilizado para almacenar ladrillos, tejas de barro de la cubierta y sanitarios. Las vigas de madera de la cubierta están protegidas con plástico.

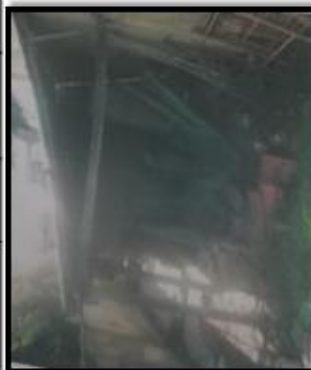
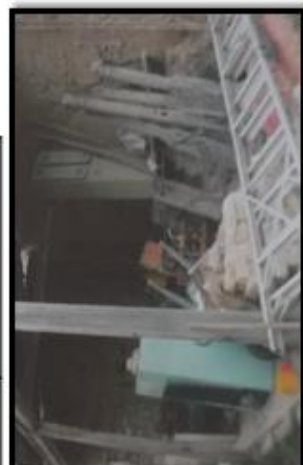
elemento	origen	Estado			diagnóstico
		B	R	M	
Muros	Origina		x		Deterioro por humedad
columnas	Origina		x		Deterioro por humedad
Pintura	Origina	x			eflorescencia
pérgola	Origina			x	Oxido y falta de mantenimiento

PATOLOGIAS	
FÍSICA	B X
MECANICA	C X
QUÍMICA	D X
BIOLÓGICA	D X

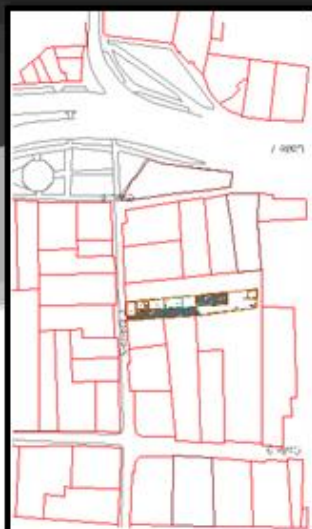
El espacio se encuentra en muy mal estado utilizado para almacenamiento. Teja de zinc y estructura en madera deteriorados.

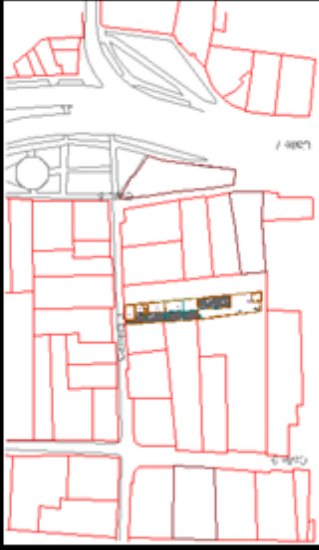
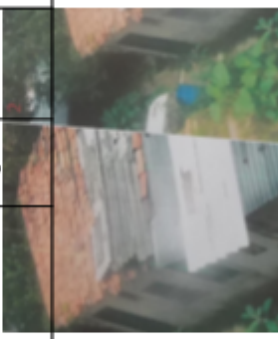
El espacio se encuentra en muy mal estado, presenta humedades al interior y exterior, moho en la parte inferior de los muros y daño en la madera de puertas y ventanas. Ausencia de piso, crecimiento de hierba lo que lleva presencia de insectos, moho y hongos. Las tejas de barro presentan gran deterioro, colocaron tejas de asfalto cemento, zinc y plásticas sobre ellas cubren goteras y faltantes. Crecimiento de plantas.

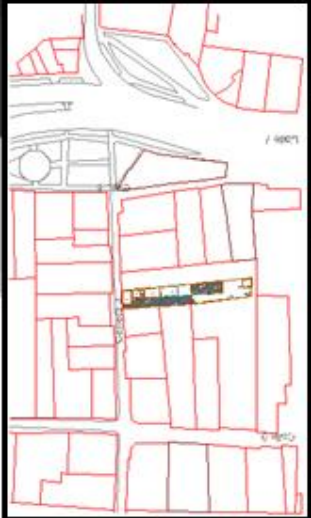
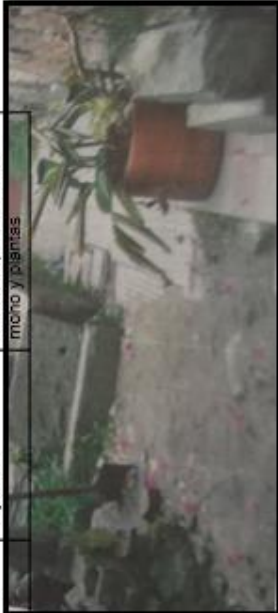
Diana Sarmiento Díaz. Ficha de patología 6 (2015) Casa Richard Good, Carrera 3 #8-43[Fotografía].

El espacio se encuentra en muy mal estado debido a efectos climáticos (lluvia, sol) dado que no hay cubierta. Se presenta desprendimiento de la baldosa, crecimiento de hierba presencia de insectos moho y hongos.

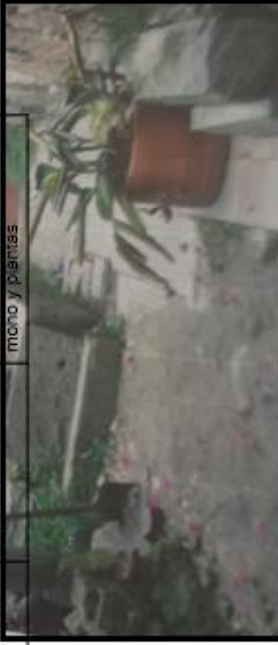
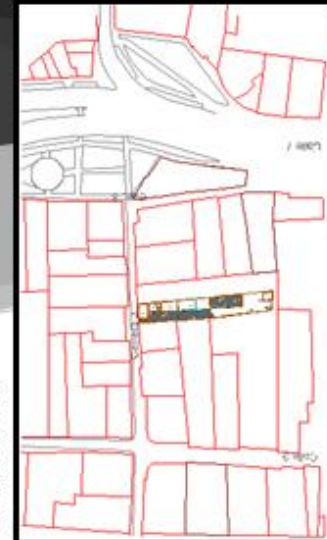
Elemento	Origen	Estado		Materiales	Diagnóstico
		B	R / M		
Muros	Origina		x	Ladrillo cocido	Deterioro por humedad
columnas	Origina		x	Pilastras adosadas en madera	Deterioro por humedad
Ventanas y puertas	Origina		x	madera	Deterioro por intemperie y humedad
Plintura	Origina	x		exterior	eflorescencia
pérgola	Origina		x	Hierro y simético	Oxido y falta de mantenimiento
Cubierta	original		x	Teja zinc	Deterioro por humedad, moho y plantas

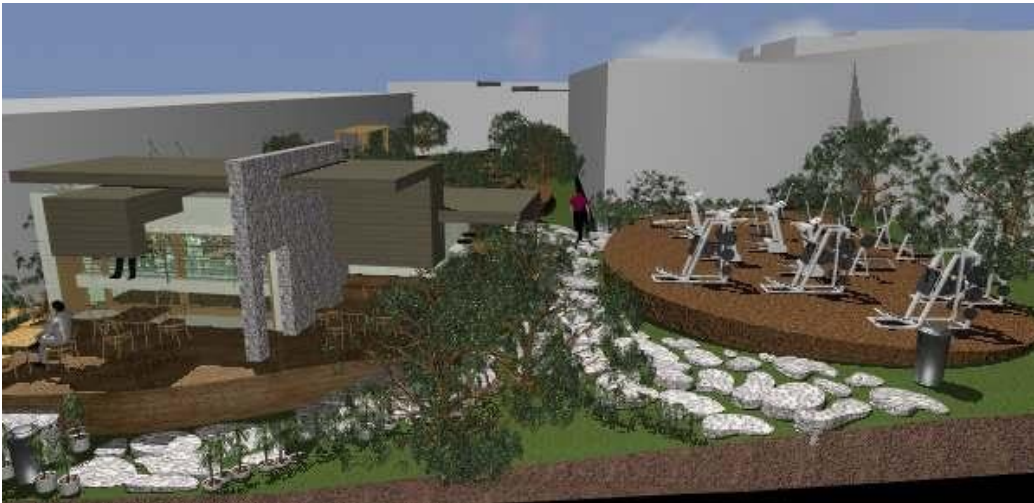
[Ilustración 66 Lote baldío](#)

Lote baldío, propuesta

Elaborado por: Diana Sarmiento Díaz. (2015). Propuesta de lote baldío [Imagen].
