**ANALISIS DE LAS TRANSFORMACIONES FISICO-ESPACIALES DE LOS BIENES  
DE INTERES CULTURAL DEL CENTRO HISTORICO DE CONCEPCION  
ANTIOQUIA**

UNIVERSIDAD LA GRAN COLOMBIA

FACULTAD DE ARQUITECTURA

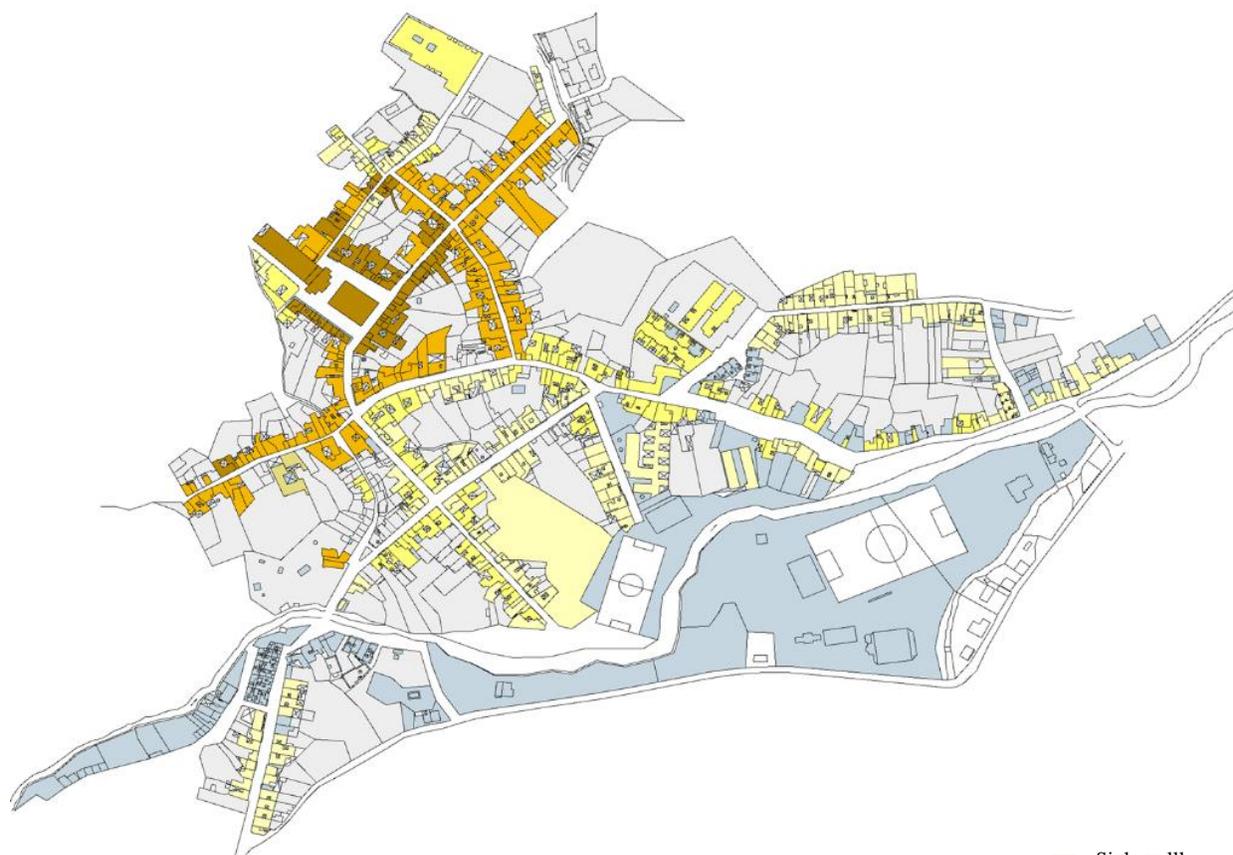
ILUSTRACIÓN 5 Plano 1. Crecimiento urbano de Concepción.

Para **1600** concepción presenta una consolidación urbana basada en la distribución de una plaza central y un templo religioso que más adelante se convertirían en un punto fundacional que no jerarquiza pero si enmarca el inicio de un territorio listo para habitar con el fin de vincularse con la actividad extractiva y que a pesar de que la estructura o malla que articulaba el centro urbano se rigió al *“Modelo... (se haga en planta del lugar repartiéndola por sus plazas, calles y solares, comenzó desde la plaza mayor y desde allí sacando las calles a los caminos principales .... Aunque la población vaya en gran crecimiento se pueda siempre proseguir en la misma forma “se configura a partir de la topografía del lugar generando manzanas amorfas con una malla vial irregular.*

En **1730** concepción contaba con cuadrillas de mineros independientes provenientes de Rio Negro, Barbosa y Medellín como influyentes a la conformación de un territorio, que debido a la población minera y los asentamientos de vivienda contribuye al crecimiento urbano, cuadrillas que constaban con un mínimo de 5 personas ya fueran esclavos o habitantes de la misma región, que al encontrar oro en el caso de los habitantes antioqueños era visto como un medio de subsistencia como lo era el tema de la agricultura. Para su fundación, 1773 se concibe como municipio caracterizado por tener una riqueza natural y una topografía ondulada que determina la traza urbana inicial, para **1787** era alrededor de 119 propietarios de los cuales solo 29 no tenían tierras para cultivar, población que fue creciendo gracias a la actividad agrícola y minera, esto produjo que poblaciones proveniente de pueblos vecinos siguieran llegando a este territorio. Para **1800** el municipio denota un crecimiento lento pero significativo y se consolidan las primeras dos manzanas, articulando nuevos equipamientos dotacionales para la población como lo eran: El Parque Salvador Córdoba, Teatro Municipal, Hotel Municipal, con una población alrededor de 786 habitantes.

Concepción establece nuevamente su actividad económica en vista de que hasta 1930 llega el privilegio de la explotación minera, dejando a un lado la economía basada en la colonia para pasar a la agricultura, pis cultura y a todas las otras actividades que le podía brindar su entorno frenando de este mismo modo la expiación urbanística que tenía el municipio hasta este entonces.

**1950** se cuenta con una población de 4.324 habitantes, expandiéndose hacia el costado sur, en donde se limita por el Rio Concepción y hacia el sentido oriente,

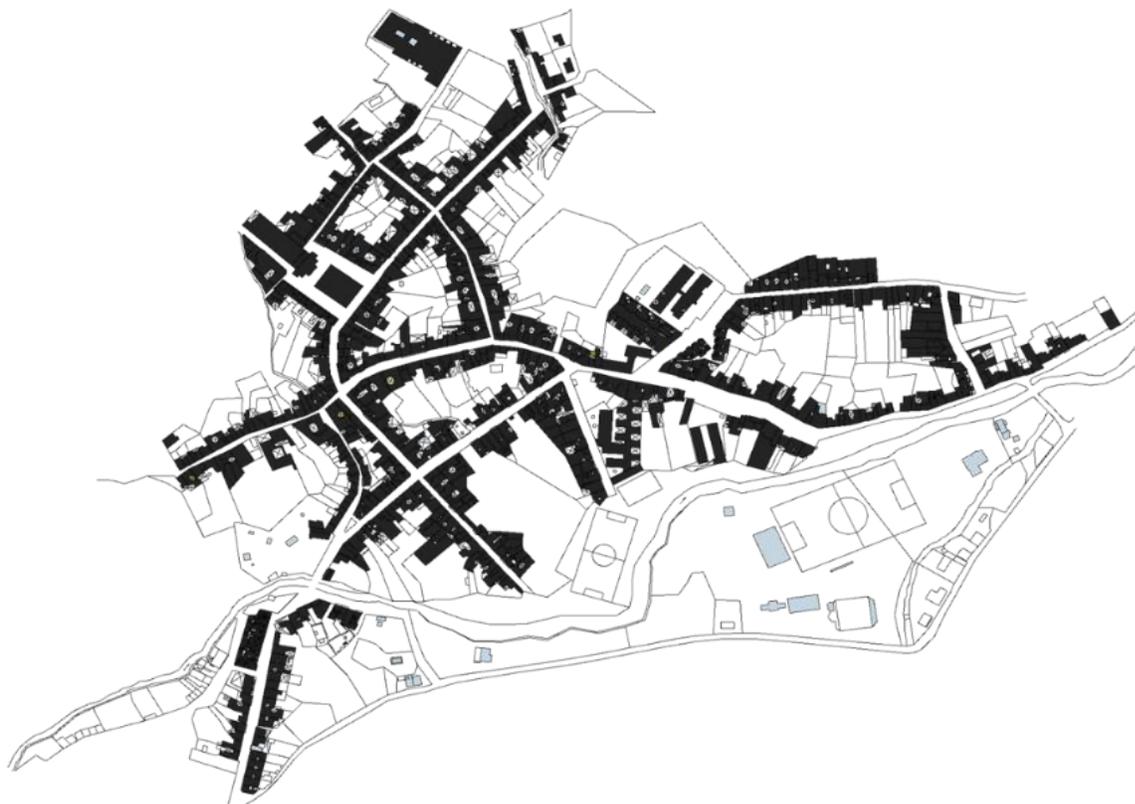
ILUSTRACIÓN 8 Plano 2 llenos y Vacíos de Concepción, Antioquia.

La conformación de las manzanas de concepción se dio de manera dispersa, por el cual el trazo de sus calles se manifiesta de manera orgánica como la silueta de una raíz que presenta ramificación en su expansión sobre el suelo, de tal forma que sus manzanas se pueden describir como super manzanas amorfas que obedecen al comportamiento topográfico del territorio. En este plano de llenos y vacíos se puede observar la ubicación de los patios en los inmuebles manejando un mismo lenguaje de forma continua y enmarcándose en cada inmueble sin importar el inmenso solar que los acompaña en su parte posterior.<sup>4</sup>

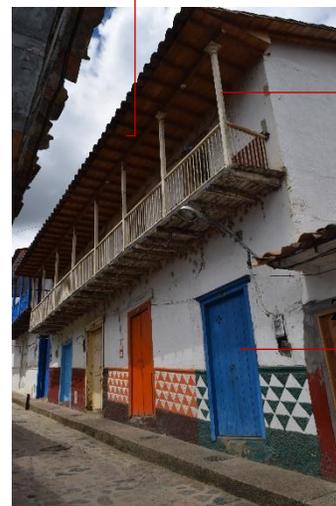
ILUSTRACIÓN 12 Fotografía Fuente Propia

En sus fachadas se puede encontrar el zócalo alturas de aproximadamente un metro identificado con un color y un símbolo específico y en otras ocasiones nivelaba el cimientado de los inmuebles asentado de forma directa con el suelo.

Los balcones unían los espacios que se encontraban en el segundo nivel, recorriendo el vértice de la casa y ampliando la zona funcional de áreas sociales, como lo eran en el caso de los

Balcones tallados en madera de corredor largo

Zócalo

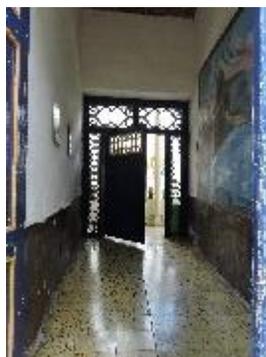
Zaguán punto de transición entre la vivienda y la calle

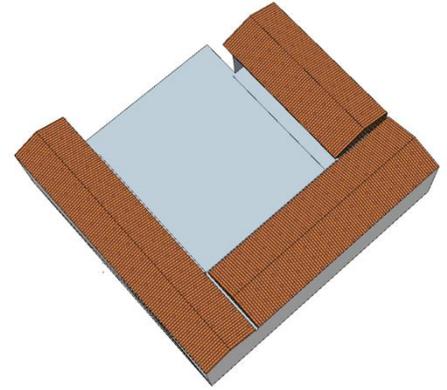
Esta arquitectura se caracterizó por la distribución de sus espacios destinados principalmente a la industrialización de sus productos en donde se destinaba el primer nivel a esta área comercial.

ILUSTRACIÓN 18 Distribución de los patios. Fuente Propia.

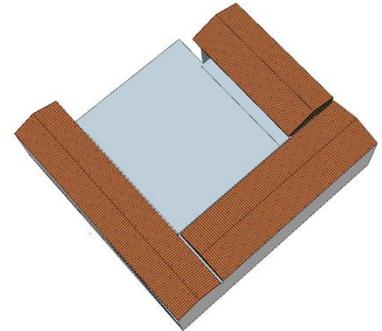
La relación de los patios, tamaño y localización definió en muchas ocasiones la tipología de las viviendas jerarquizando la distribución de sus espacios como lo era

- Las habitaciones
- Zona de servicios
- Corredor
- Alcobas con relación al exterior en el segundo nivel
- Salones en el primer nivel

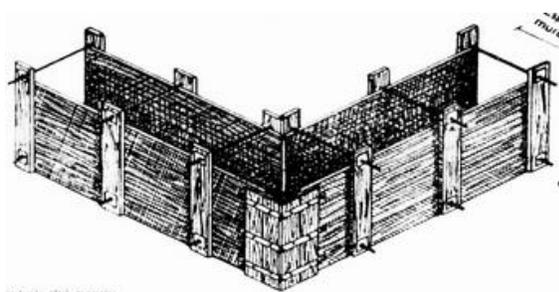
[ILUSTRACIÓN 19 Estructura en bahareque, Apuntes vol.20 no.2 Bogotá July/Dec. 2007.](#)

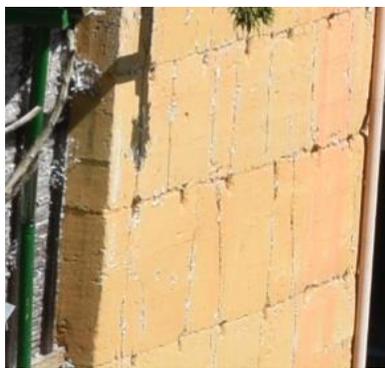
Eran muros únicamente elaborados con tierra, consistía en apasionar la tierra preparada por capas, algunas de las tierras recomendadas para la elaboración de estos muros era la gravilla, arenas, limos, arcillas.

[ILUSTRACIÓN 20 Muro en Tapiá. Fuente Propia.](#)

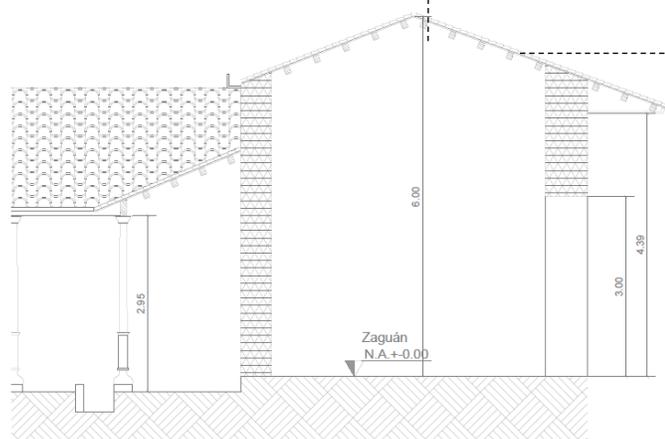
[ILUSTRACIÓN 24 Corte Arquitectónico, Fuente Propia](#)

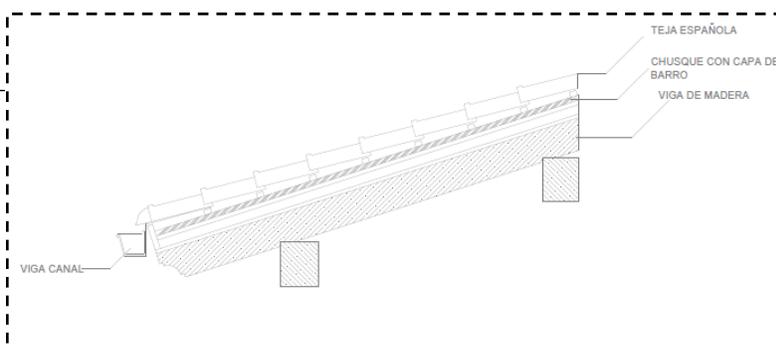
[ILUSTRACIÓN 26 Detalle Cubierta, Fuente Propia.](#)

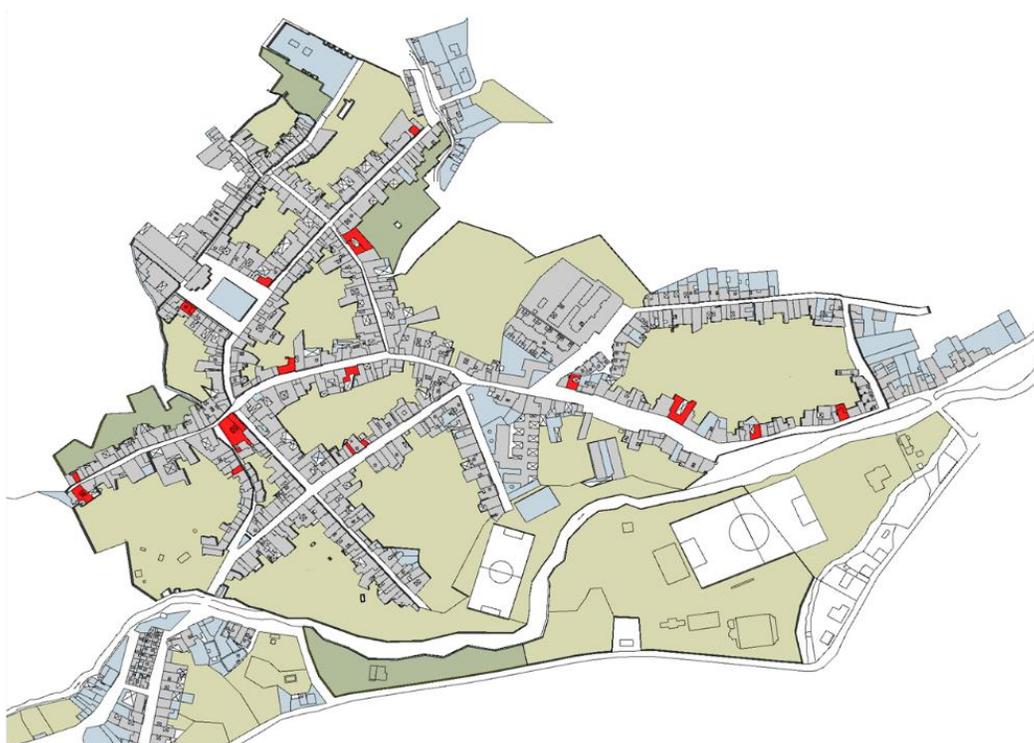
[ILUSTRACIÓN 27 Plano 5. Localización de predios objeto d estudio, Concepción.](#)

■ Predios objeto de estudio

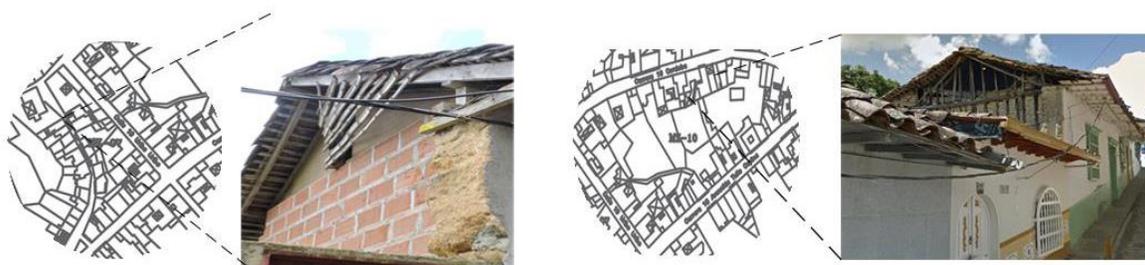
ILUSTRACIÓN 31 Fuente Propia.

Después de haber realizado el estudio de los XX inmuebles se encontró que la presentan transformaciones en la estructura de la cubierta bien sea por el deterioro que han tenido sus cerchas o el deterioro de los muros laterales que soportan las cargas principales de la cubierta, en donde se han tomado medidas de intervención, dejando la cubierta recargada sobre el muro y sin el suficiente apoyo. Este tipo de intervenciones llevar a un momento de deflexión y por ende colapso de esta misma.

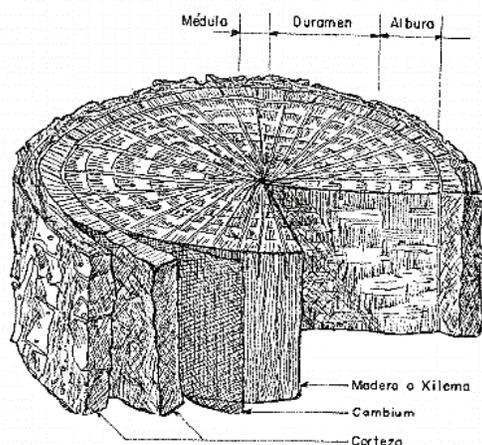
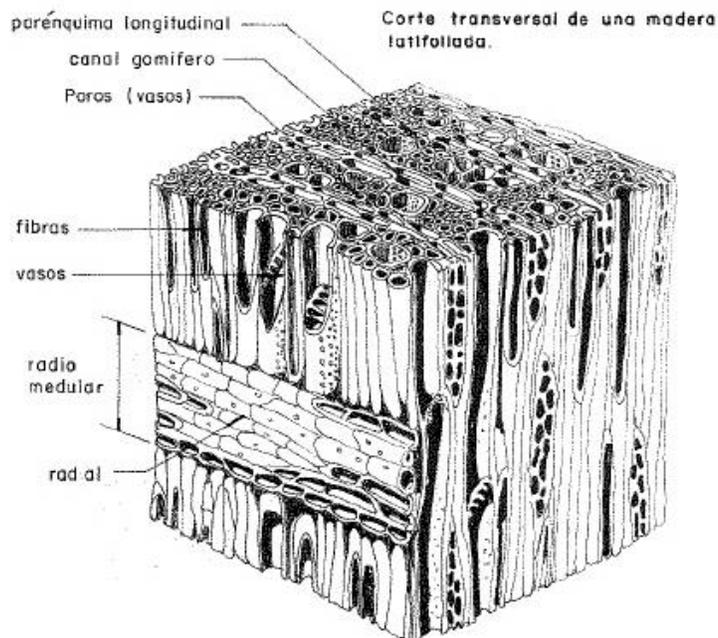
ILUSTRACIÓN 35 Piqué,(1984) Estructura Anatómica de la Madera, recuperado de <https://www.scribd.com/document/145338339/Manual-de-Diseno-para-Maderas-del-grupo-Andino-pdf>.

según las células producidas durante el crecimiento del árbol y las condiciones climáticas a las que este pertenezca, se puede visualizar una serie de anillos, el color, el grosor y con estos aspectos la viabilidad de usar el elemento para una construcción, de igual modo es importante tener en cuenta el radio medular y el parénquima longitudinal

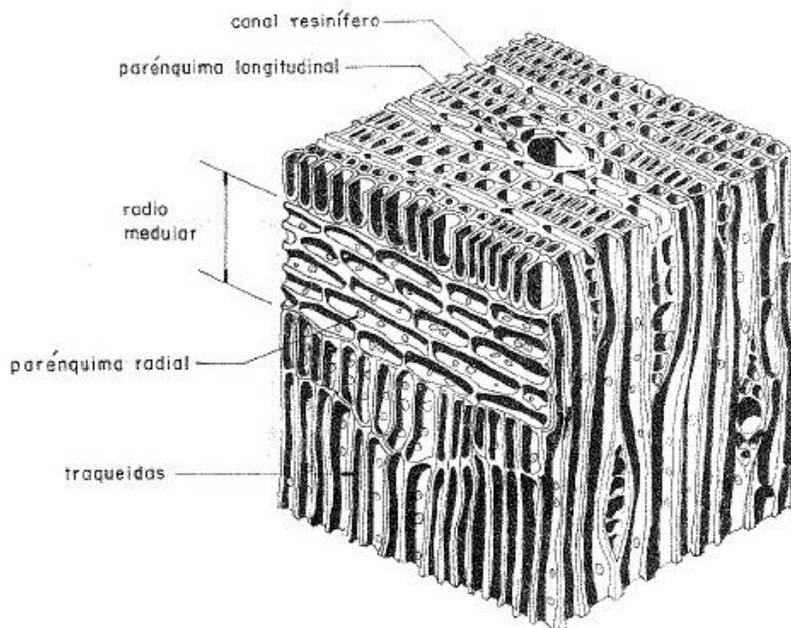
Figura 1.5 Estructura anatómica de las maderas coníferas

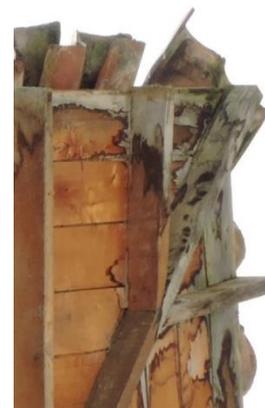
ILUSTRACIÓN 38 Fotografía  
Fuente Propia.

Degradación: Si se expone a condiciones de humedad (temperatura y oxígeno) el ataque de los organismos Biológicos (hongos e insectos xilófagos destruyendo sus propiedades físicas.

- pudrición suave o blanda evidenciada por el color oscuro y su textura grasa
- Pudrición blanca (Madera sin coloración)
- Pudrición parda (la parte atacada se corta y se agrieta perpendicular a la fibra)

Ataque de insectos: Termitas, escarabajos, hormigas carpinteras, comejenes: Por lo general atacan la madera desde el interior dejándola hueca y produciendo la pérdida de resistencia

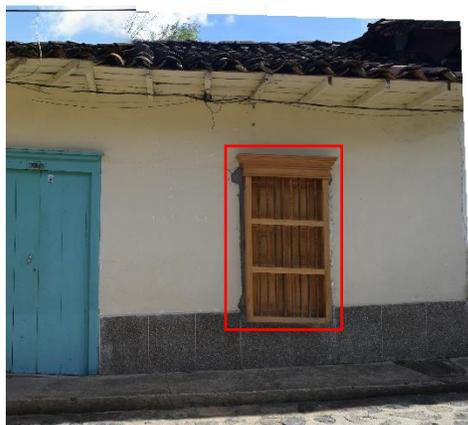
ILUSTRACIÓN 45 Fotografía Fuente Propia.

El remplazo de materialidad afecta a la autenticidad del bien como conformación y originalidad de la arquitectura del Municipio

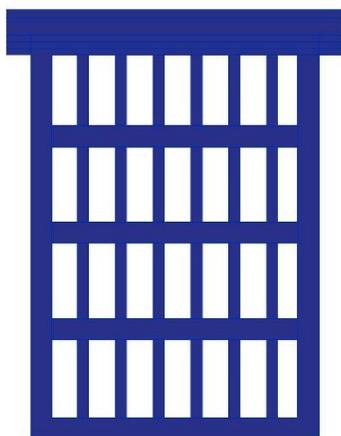
ILUSTRACIÓN 44 Ventana Fuente Propia.

En muchas ocasiones el deterioro del material lleva al remplazo del elemento

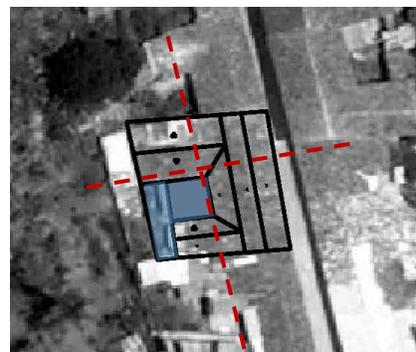
ADEMAS DE LA APARICION DE NUEVOS ESPACIOS SE MODIFICA SU TIPOLOGIA

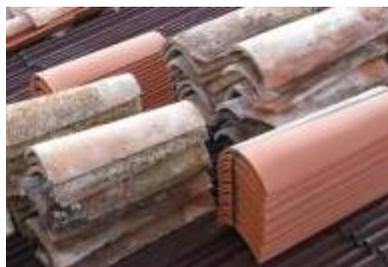
Teja limpia y lista para poner

Limpieza de las tejas con agua de cal y penca

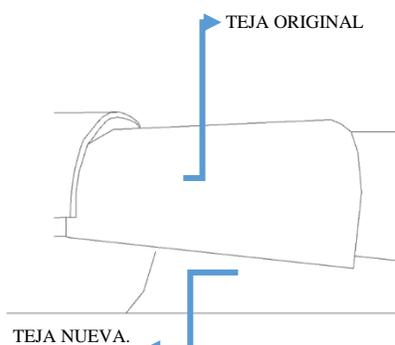
**ILUSTRACIÓN 49 Fuente Propia.**

Restauración de la cubierta. Se coloca nuevamente la teja original y su defecto aparece una teja nueva

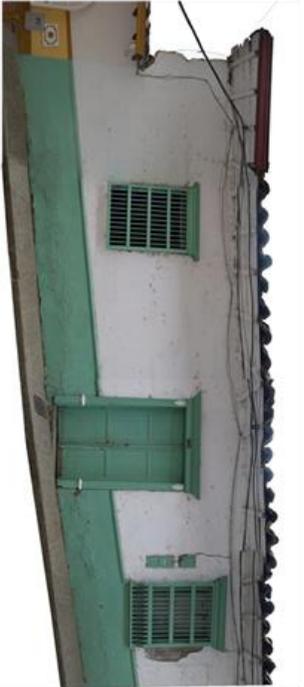
Propietario: Lopez Aguilar Jose Alfonso					
Observaciones:					
<p>El inmueble conserva su altura inicial respondiendo al perfil arquitectónico de su manzana.</p>

<p>En la fachada se puede observar la pérdida del material de recubrimiento, por afectaciones indirectas que pueden ocasionar la aparición de agentes bióticos</p>		<p>Localización:</p>

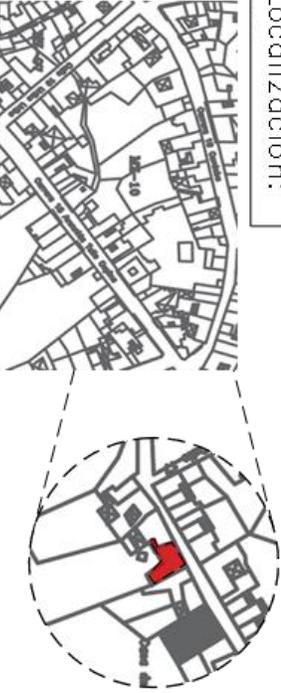
<p>Observaciones</p> <p>El deterioro que ha tenido el inmuebles pueden llevar a la inestabilidad en los elementos verticales.</p>

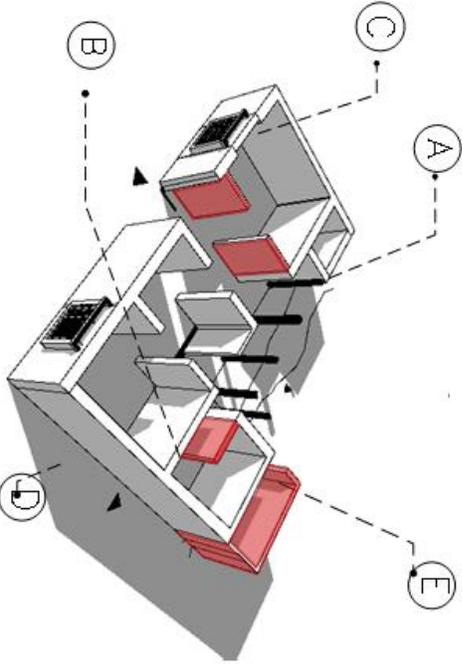
<p>Detalle Volumetrico</p>

<p>UNIVERSIDAD La Gran Colombia</p>	Elaborado por: Estefanía Chavarro Munevar Fecha de Estudio: 27-04-2018		<b>Aspectos Estructurales</b>		F.3
Estado de Gravedad <input type="checkbox"/> B <input checked="" type="checkbox"/> R <input type="checkbox"/> M	Lesión: Física—Mecánica.  Descripción: A) La relación del elemento con el terreno, la unión con el volumen vecino y en relación con el condicionamiento climático ocasionado la pérdida de sus propiedades mecánicas. B) La relación del elemento y el contacto directo que tiene sobre el terreno produce una filtración capilar.

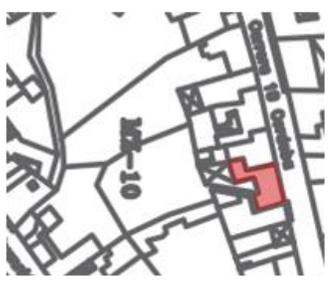
<p>planta Localización</p>	
Diagnostico: Los muros nuevos no presentan uniones con las técnicas constructivas originales del inmuebles y sus intervención amenazan la conservación de otras partes de la vivienda.

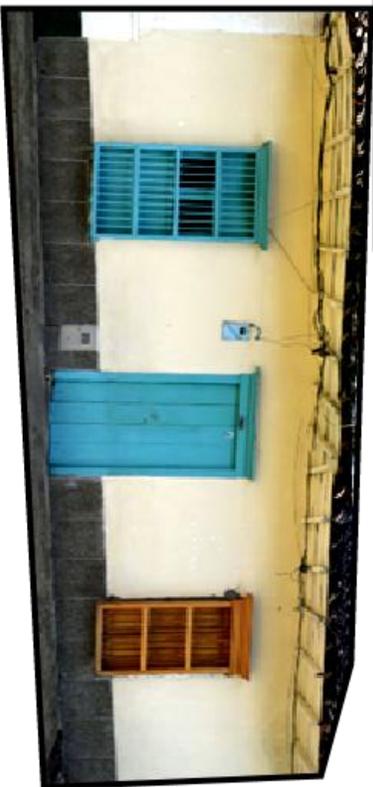
Propietario: Francisco Rios Jesús Antonio				En la fachada se puede observar el pandeo de la cubierta y la restauración de su carpintería metálica		
Observaciones:						
El inmueble conserva su altura original, la cubierta presenta pandeo, y se mantienen sus elementos ornamentales como las fachadas y su puerta principal		Fachada:		Localización:

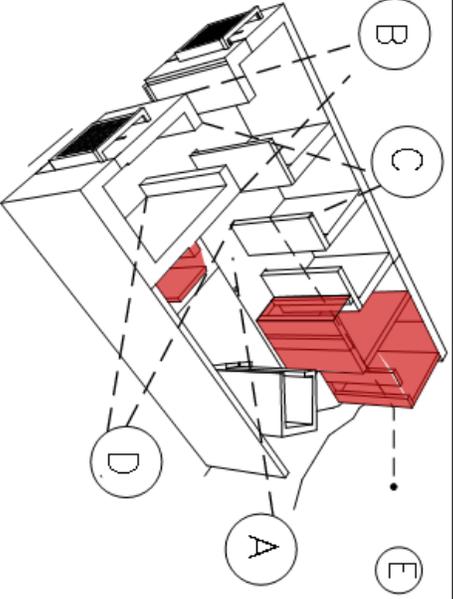
<p>UNIVERSIDAD La Gran Colombia</p>	<p>Elaborado por: ESTEFANIA CHAVARRO MUNEVAR</p> <p>Fecha de Estudio: 01-05/2018</p>		<p>Aspectos Estructurales</p>		<p>F.3</p>
<p>Estado de Gravedad</p> <p><input checked="" type="checkbox"/> A</p> <p><input type="checkbox"/> B</p> <p><input type="checkbox"/> M</p>	<p>Fisica—Mecanica</p>	<p>Descripción:</p> <p>A) e pueden observar una perdida del material del recubrimiento del dintel ocasionado por una falla en la impermeabilización de la cubierta que permite la filtración del agua</p>

<p>En esta fotografía se puede observar una reparación de cubierta de manera empírica que no respeta el material de origen, que no es consecuente con las uniones entre la cubierta antigua y nueva y que carece de material impermeabilizante y permite la filtración de humedad por tanto esto puede ser un factor de deterioro a largo plazo que afecte su integridad estructural</p> <p>Se puede apreciar un ataque de coleópteros debido a que el dintel no presenta una buena inmunización</p>	<p>Detalle Volumetrico</p>

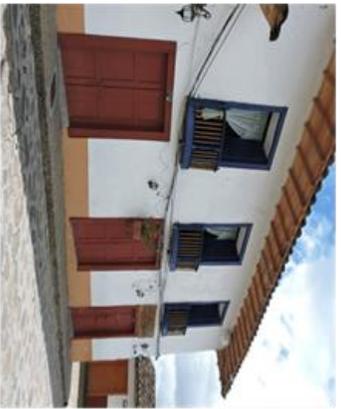
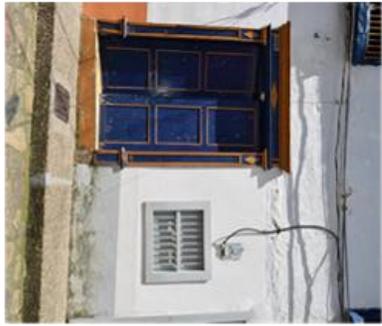
Predio:		Barrio: No aplica				
Estado de Conservación:		B <input type="checkbox"/> R <input checked="" type="checkbox"/> M <input type="checkbox"/>		Fachada: La fachada, altura y materialidad del inmueble se conserva

Público: <input type="checkbox"/> Privado: <input checked="" type="checkbox"/> Otro: <input type="checkbox"/>		Propietario: Francisco Rios Jesús Antonio				
Observaciones:						
Aunque el inmueble se conserva no se puede presentar un posible deterioro por humedad capilar y el ataque de agentes bióticos en la carpintería de puertas y ventanas y estructura de la cubierta						
Localización:

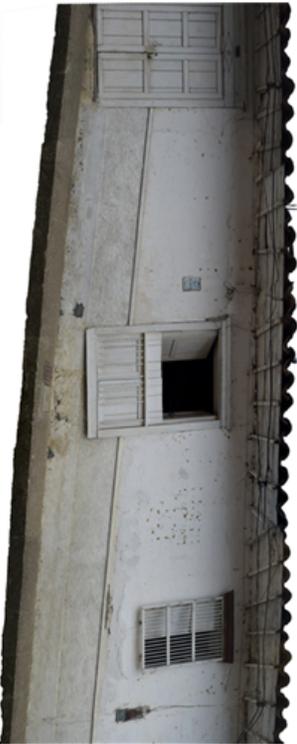
Características del Inmueble		Lote : <input type="checkbox"/> Edificación : <input checked="" type="checkbox"/>		
Sector Urbano : <input checked="" type="checkbox"/> Obra Civil : <input checked="" type="checkbox"/>				
Espacio Público :				
Clasificación Tipológica				
Grupo	Subgrupo	Categoría		
Arquitectónico	Habitacional	vivienda urbana		
Ubicación Catastral				
Manzana: 11	Sector: Urbano			
Predio:	Barrio: No aplica			
Estado de Conservación: B <input type="checkbox"/> R <input checked="" type="checkbox"/> M <input type="checkbox"/>		La altura del inmueble se mantiene junto con la de los predios vecinos.

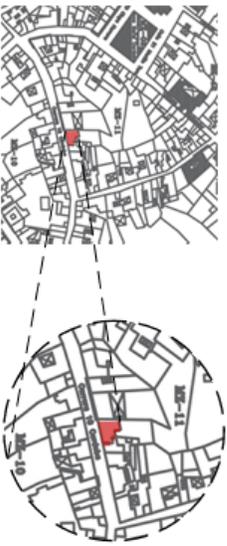
Propietario: Marín Salazar Carlos Humberto.		El predio se localiza en MZ 11 CR 19 N-19-43		
Observaciones:		En la fachada se puede observar (Pandeo) en donde este momento de flexión puede llegar a permitir el desplazamiento de los materiales ocasionando fallas en la estructura de cubierta y afectaciones en los muros principales

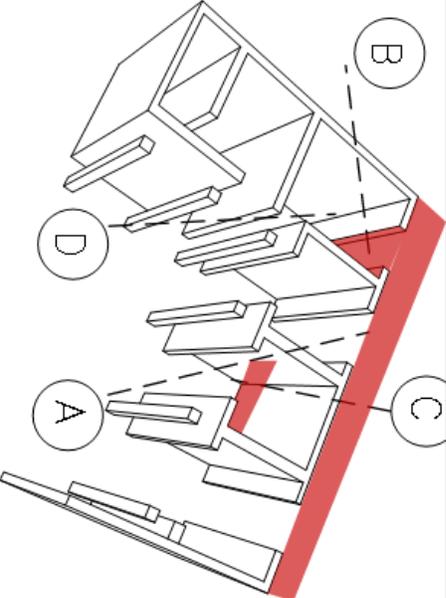
<p>Se pueden observar una perdida del material del recubrimiento del dintel, de los muros y de la madera en los aleros, ocasionado por la filtración del agua, en el casi de los muros se puede observar la humedad por capilaridad</p>
