Lesion #1: Desprendimiento de revoque - Fotodegradacion - Tipo: Fisica.

Finca El Edén.

Ficha comparativa visitas marzo entre octubre del 2018.

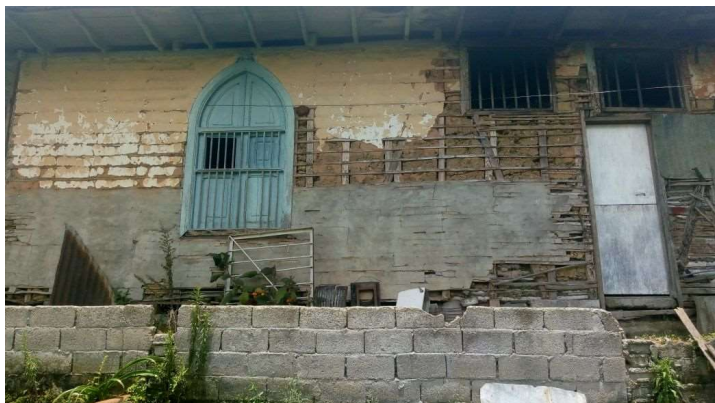
Marzo del 2018

Ubicación: Muro lateral Izquierdo.

Grado de afectación: Alto. La afectacion se tomo con la totalidad del muro teniendo una afectacion con un porcentaje del: 64%.la cual se evidencia mayormente en su exterior.

En la totalidad del muro se puede observar, que se encuentra en un estado totalmente deplorable, ya que un gran porcentaje del muro tiene desprendimiento del revestimiento, dejando visible la estructura del mismo y la evidente falta de mantenimiento y mala intervencion. lo que nos deja evidenciar un cambio frente a la vista de marzo en comparacion con la de octubre es algo muy minimo ya que el muro no se ha intervenido para ningun tipo de mantenimiento encontrandolo en el mismo estado de deterioro, aun con un grado porcentaje mayor de deterioro pero no tan evidente, especialmente en desprendimiento y fisuras; lo cual al no ser intervenido a tiempo puede ocasionar un colapso del mismo ya que gran parte de su estructura esta visible ocasionando un deterioro mas temprano, y un elemento peligroso para sus habitantes.

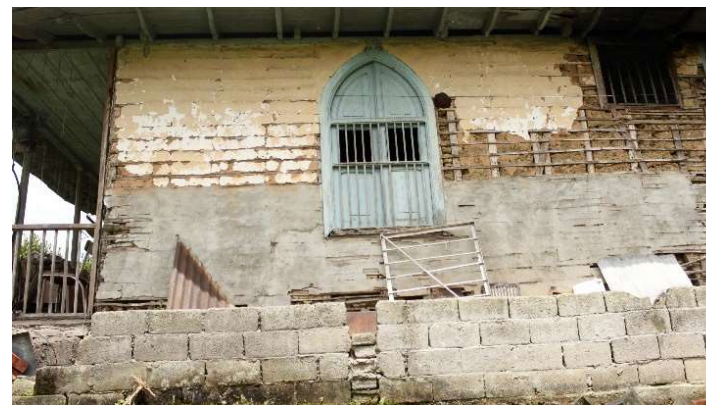
Octubre del 2018

Grado de afectación: Alto. La afectacion se tomo con la totalidad del muro teniendo una afectacion con un porcentaje del: 67%. La cual se evidencia mayormnte en su exterior.
