Lesion #6: Desprendimiento de revoque - Tipo: Mecanica.

Finca El Edén.

Ficha comparativa visitas marzo entre octubre del 2018.

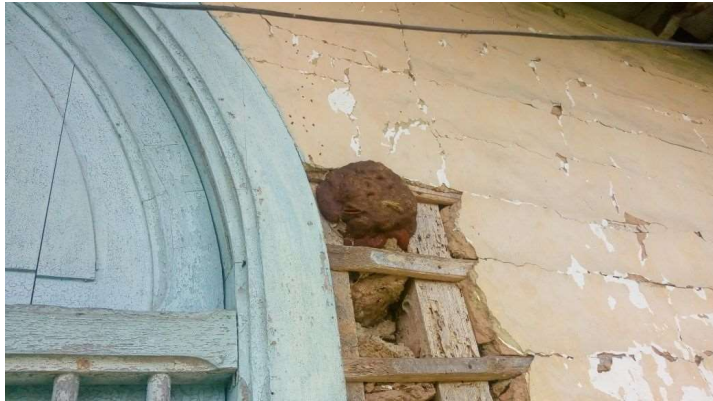
Marzo del 2018

Ubicación: Muro lateral Izquierdo.

Grado de afectación: medio. La afectacion se tomo con un 10% de la totalidad del muro teniendo una afectacion con un porcentaje del: 60%.

En esta seccion del muro logramos observar no solamente el desprendimiento del revoque y la visibilidad de la parte estructural, si no tambien la presencia de una colmena constituida entre la parte estructural y el revoque. Auqnue en comparacion con la visita de marzo y de octubre se pudo observar que en la colmena no se encontraron agentes antofilos, y la coloracion de la misma era un poco mas oscura debido ala radicaion de los insectos. en la parte estructural y de revoque no se ve ningun aumento significativo.

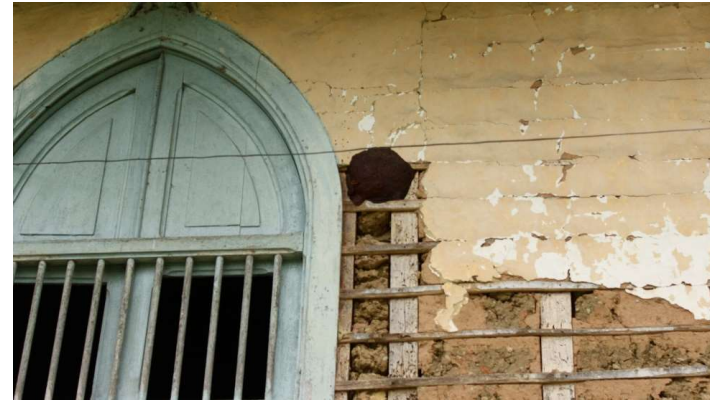
Octubre del 2018

Grado de afectación: medio. La afectacion se tomo con un 10% de la totalidad del muro teniendo una afectacion con un porcentaje del: 60%.
