Lesion #8: Desprendimiento de revoque - Deterioro de materiales - Tipo: Biologica.

Finca El Edén.

Ficha comparativa visitas marzo entre octubre del 2018.
Oscar Leonardo Guillen Alape
Andrés Felipe Oliveros Garcia

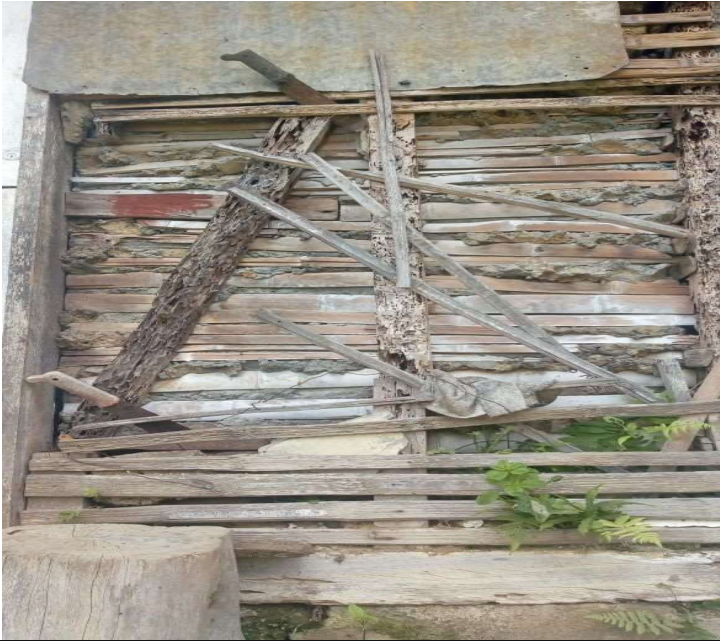
Marzo del 2018

Ubicación: Muro lateral Izquierdo.

Grado de afectación: Alto. La afectacion se tomo con una octava parte de la totalidad del muro teniendo una afectacion con un porcentaje del: 77%.

Esta seccion del muro se encuentra en su mayor parte en muy mal estado, ya que no tiene ningun tipo de recubrimiento y su estructura de madera esta completamente visible, atacada por agentes xilofagos y fotodegradacion. Aunque logramos observar en comparacion con la primera visita un crecimiento de hierba entre la parte estructural del muro y el desprendimiento de la esterilla de guadua que la estaban conformando. debilitando notablemente la integridad del muro y pudiendo ocasionar un colpazo inminente.

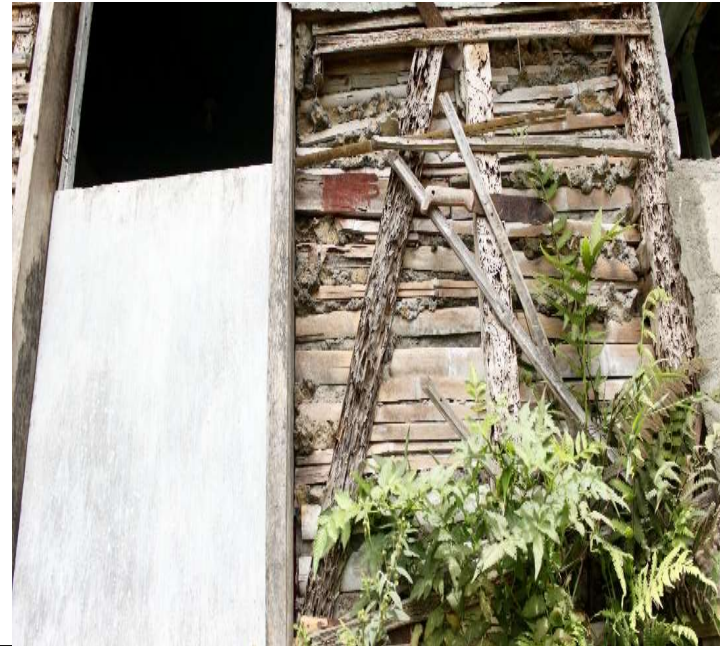
Octubre del 2018

Grado de afectación: Alto. La afectacion se tomo con una cuarta parte de la totalidad del muro teniendo una afectacion con un porcentaje del: 88%.
