Lesion #1: Deterioro de materiales - Tipo: Biologica.

Casa Alberto Giraldo

Ficha comparativa visitas marzo entre octubre del 2018.
Oscar Leonardo Guillen Alape
Andrés Felipe Oliveros Garcia

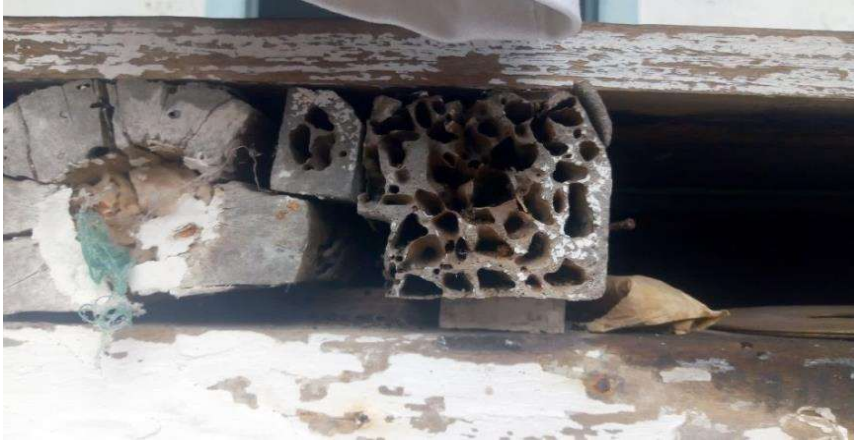
Marzo del 2018

Grado de afectación: Alto. El elemento de madera de seccion rectangular de 10x10 cm y 6 metro aprox. de largo tiene un porcentaje de afectación: 80%.

El avance de la lesion es minimo, posiblemente los insectos xilofagos eran de ciclo larvario, es evidente que varias generaciones de xilofagos afectaron el elemento y acabaron con toda la lignina. El aspecto del elemento evidencia que posiblemente sus propiedades mecanicas disminuyeron.

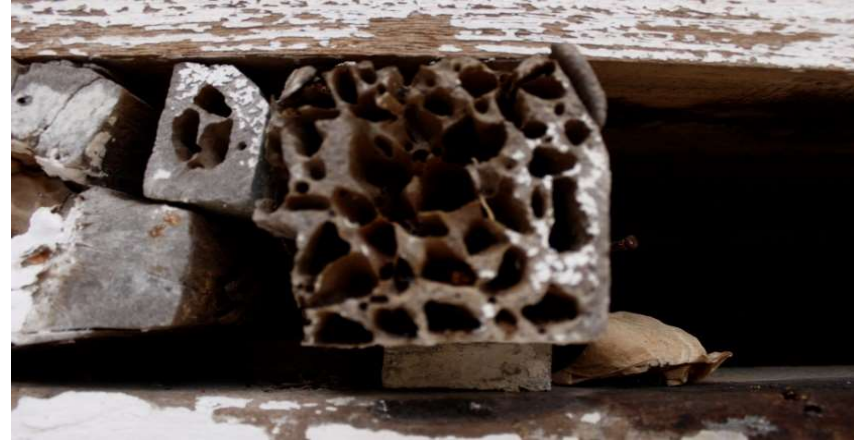
Octubre del 2018

Grado de afectación: Alto. El elemento de madera de seccion rectangular de 10x10 cm y 6 metro aprox. de largo tiene un porcentaje de afectación: 80%.
